暫定二車線区間に適した  
レーンディバイダーの研究開発

共同研究報告書

- 既設橋梁用ワイヤロープ式防護柵の開発 -

令和 7 年 9 月

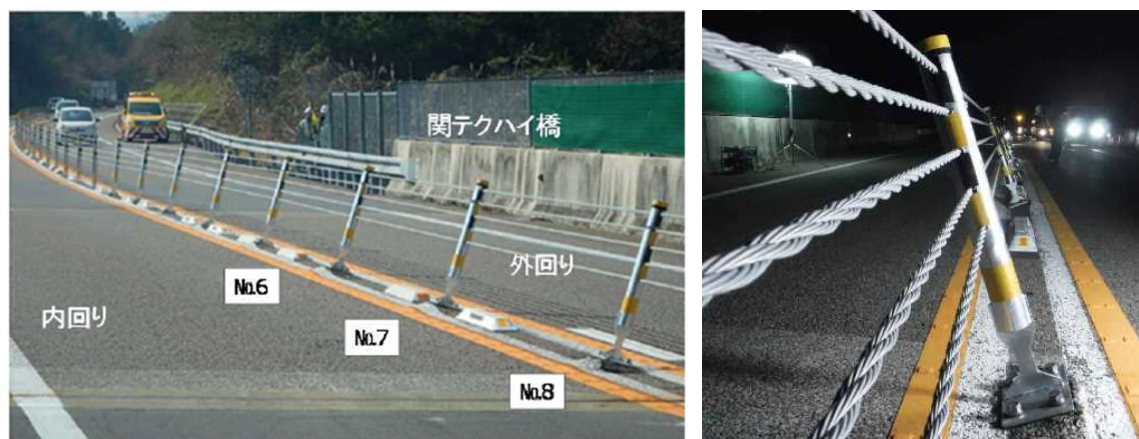
写真-2.3 傾倒事象発生状況

大型車衝突再実験の結果が良好であったので、平成 29 年 12 月から平成 30 年 3 月までに、8 箇所  
の中小橋梁（表-2.1）に試行設置したが、そのうち、東海環状道、松山道、東九州道の 4 橋で  
支柱が傾倒する事象が発生した（写真-2.3 左）。最初に傾倒事象が確認された東海環状道の関テ  
クハイ橋では、支柱頂部で最大 40cm 変位し、ベースプレート基部に舗装の盛り上がり  
が確認された（写真-2.3 右）。支柱傾倒の数日前より最高気温が 30 を超える日  
が続き、約 34 で支柱の傾倒が確認された。傾倒事象が発生した 4 橋は、高速道路  
において比較的急な曲線部に設置されたため、ワイヤロープの張力により円弧内側  
へ傾倒する力が発生している状態で、かつ、温度上昇に伴いアスファルト舗装の耐  
力が低下した結果、支柱の傾倒が始まったと推察される。

アスファルト舗装の物性把握と並行して、夏期の高温下でも変状を起こさない（＝舗装の耐力に依存しない）新たな定着方法の検討を行った。検討案として、支柱設置間隔の短縮、支柱ベースプレートサイズの拡大、舗装改良等を比較した（表-2.2）。その結果、温度変化に依存しないコンクリート基礎を既設床版と一体化するように構築し、鉄筋アンカーで既設橋梁用支柱を固定する形式とした。

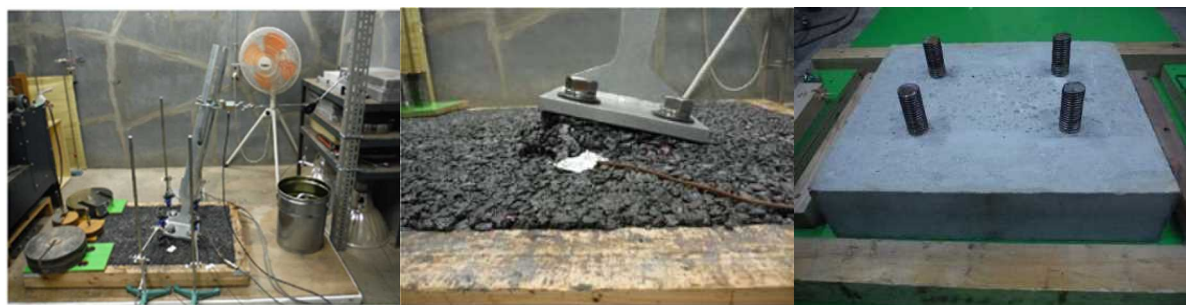
写真-2.4 室内検証試験

ワイヤロープ式防護柵の既設橋梁用支柱を固定していたアスファルト舗装は、その温度が高くなると引張強度やせん断強度などの力学性状が低下する特性がある。また、ワイヤの張力によるクリープなども支柱傾倒の一因として考えられる。これらを踏まえて、既設橋梁用支柱が傾倒した際の支柱固定部のアスファルト舗装の性状及び支柱固定部の構造をコンクリート基礎とした場合の性状について室内試験を行った。室内検証試験の状況を写真-2.4に、室内検証試験結果を表-2.3に示す。試験の結果、アスファルトに定着した場合は、全ての条件で支柱が転倒し、コンクリート基礎とした場合は、全ての条件で転倒しなかった。

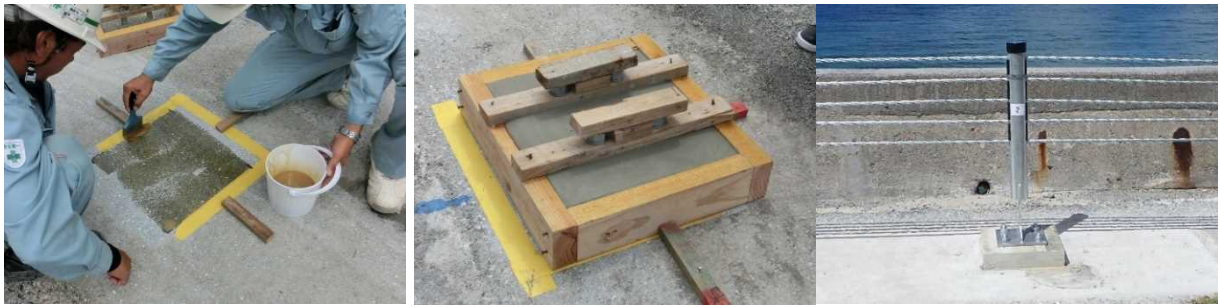
写真-2.5 支柱コンクリート基礎打設状況

コンクリート基礎は、コンクリート舗装上に目荒し後、接着剤塗布、超速硬コンクリート (350mm×450mm×90mm) を打設し、アンカーで既設橋梁用支柱を固定した (写真-2.5)。

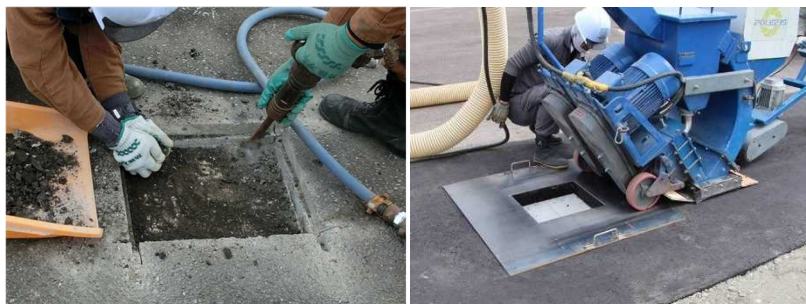
写真-2.7 舗装開削（左）と床版表面処理（右）

コンクリート基礎の大きさにあわせてアスファルト舗装を開削（写真-2.7 左）

橋梁床版の既設防水工を撤去し、ブラスト工法、もしくはウォータージェット工法により、床版の表面処理を実施（写真-2.7 右）

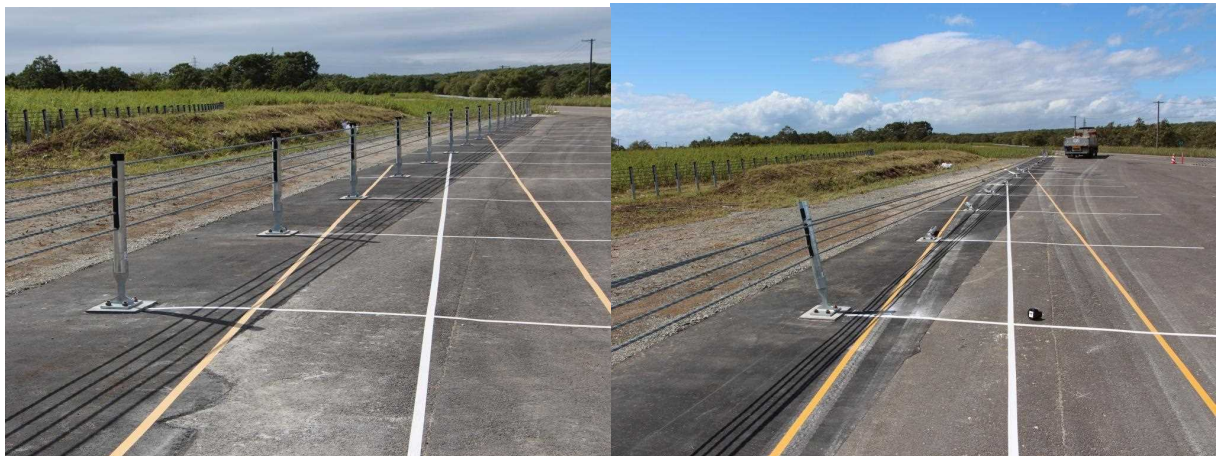
写真-2.10 性能確認試験（左：試験前、右：試験後）

既設橋梁用支柱（基部プレート式）とコンクリート基礎定着方式によるワイヤロープ式防護柵の性能を評価するために、平成 30 年 9 月 5 日に苫小牧寒地試験道路で大型車による性能確認試験を行った（写真-2.10～2.12）。試験条件は、大型車 20 t、衝突速度 52km/h、衝突角度 6 度、ロープ張力 10kN とした。試験の結果、最大進入行程は、目標値 1.5m 以内のところ、0.725m を記録し、平成 29 年 10 月に行った衝突試験より 25.5cm 大きな値であった。離脱速度は衝突速度の 90%（目標値：衝突速度の 60%以上）、離脱角度は 0 度（目標値：衝突角度の 60%以下）であった。目標とした性能項目は全て満足し、衝突した支柱は全て基部で折れて、コンクリート基礎にも損傷はなかった。

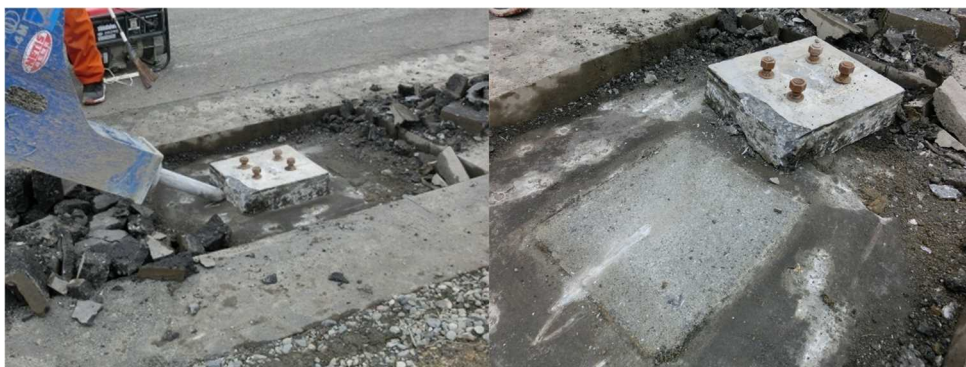
写真-2.13 コンクリート基礎の撤去

衝突試験後にコンクリート基礎の撤去を行った際に、はく離面を確認したところ、比較的きれいな状態であったので、衝突した大型車が支柱を引っ掛けた場合でも、橋梁床版に大きな影響を与えないと推察される（写真-2.13）。

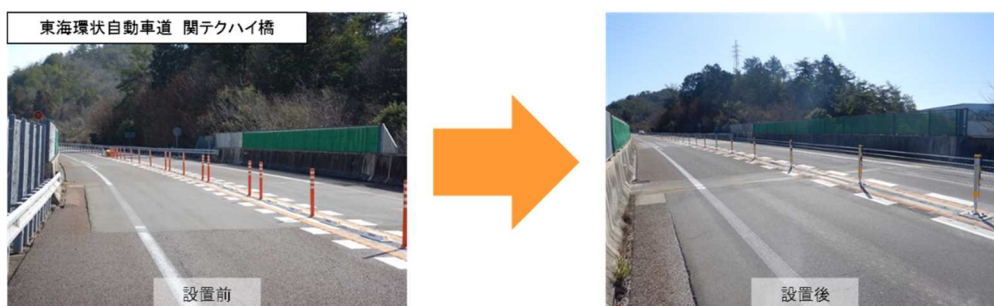
写真-2.14 試行設置状況（東海環状自動車道関テクハイ橋）

平成 31 年 3 月に東関東自動車道の坂東橋（茨城空港北 IC～茨城町 JCT）、東海環状自動車道の関テクハイ橋（富加関 IC～美濃関 JCT）及び加茂川橋（美濃加茂 IC～可児御嵩 IC）、東九州自動車道の下村川橋（西都 IC～宮崎西 IC）において既設橋梁用支柱・コンクリート基礎定着方式の試行設置が行われた。試行設置箇所一覧を表-2.5、試行設置状況を写真-2.14 に示す。試行設置の結果、全橋梁において、高温下の環境でも傾倒事象は発生しなかった（写真-2.15、図-2.9、写真-2.16、図-2.10）。

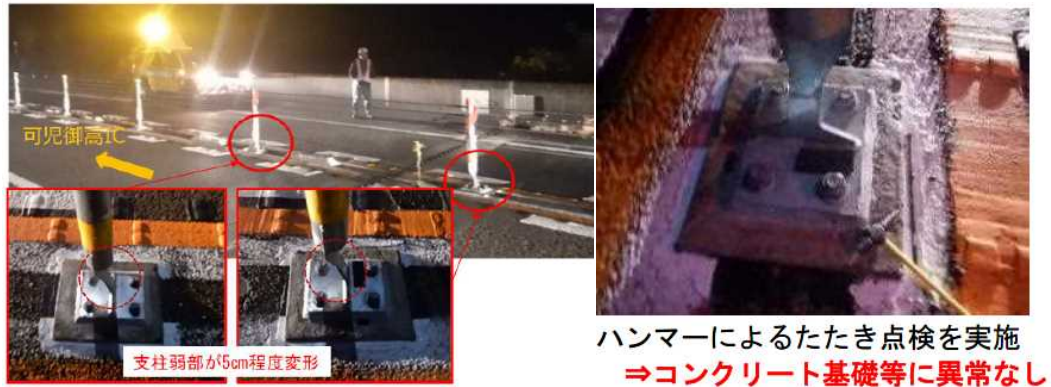
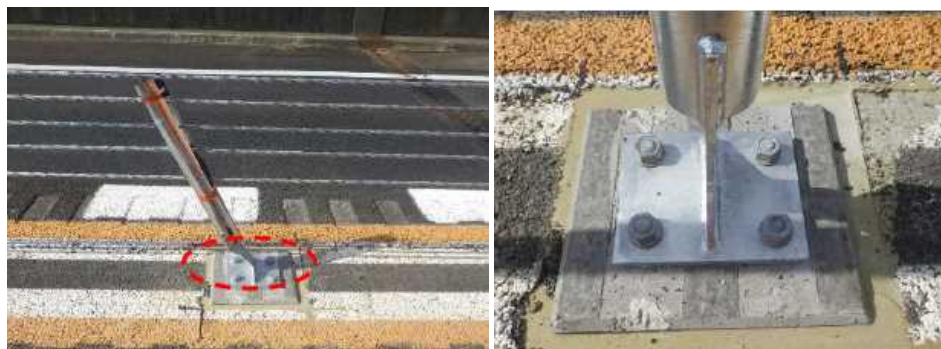
令和3年3月末時点で、NEXCO3社が管理する高速道路暫定二車線区間において、中小橋の107橋に既設橋梁用支柱・コンクリート基礎定着方式が設置された。設置後に3件の接触事故が発生したが、支柱基部の損傷のみで、コンクリート基礎には損傷がなかった（写真-2.17、写真-2.18）。

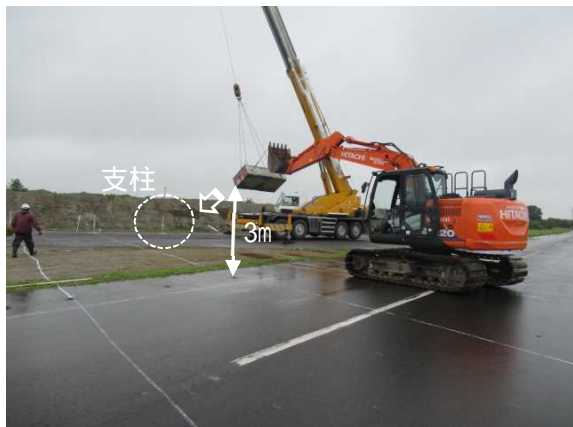
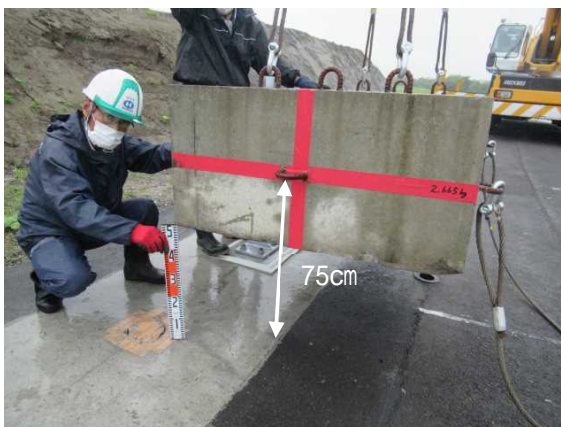
写真-3.1 支柱衝突試験

重錘による支柱衝突試験は、クレーンで重量が2,665kgの重錘を吊り下げ、重錘衝突面に埋め込まれた丸鋼の中心を高さ75cmの位置にセットし、バックホウで3mの高さまで引き上げてから重錘を振り子のように落として支柱に衝突させ、プレキャストコンクリート基礎と床版との接着状況（浮き、剥離）や基礎のひび割れ有無、アンカーボルトの抜け等を評価した（写真-3.1、写真-3.2）。重錘衝突エネルギーは58.803kJと計算され、一般道路用防護柵B種の性能確認試験における大型車衝突時の衝撃度60kJと同程度であった。

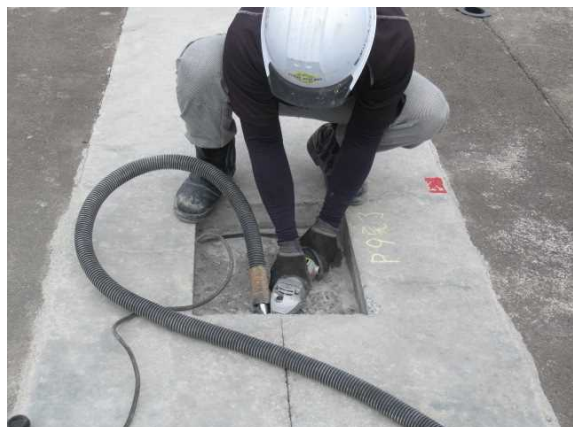
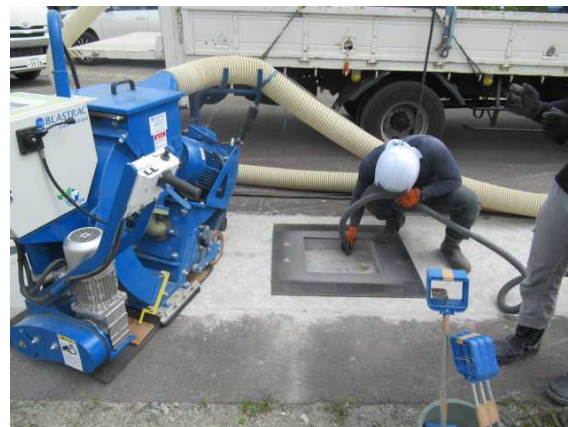
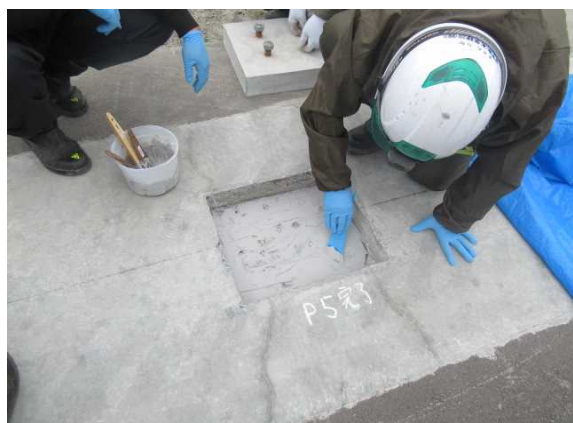
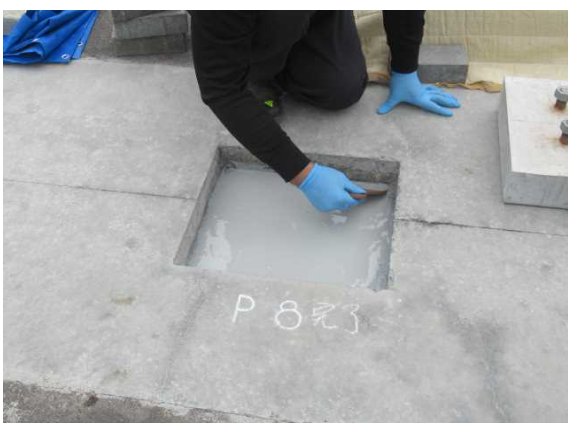
既設橋梁床版面の表面処理方法は、ディスクサンダー処理とスチールショットブラスト処理の2種類とし、接着剤の種類は、プレキャストコンクリートブロック用接着剤（ショーボンド #101）とコンクリート・金属用エポキシ樹脂系接着剤（コニシボンド E250）の2種類とし、それぞれを組合せ1ケースにつき3供試体で支柱衝突試験を行った（写真-3.3～写真-3.6）。コンクリート基礎周囲の間詰めは、高弾性接着剤（TBボンド）を採用した。

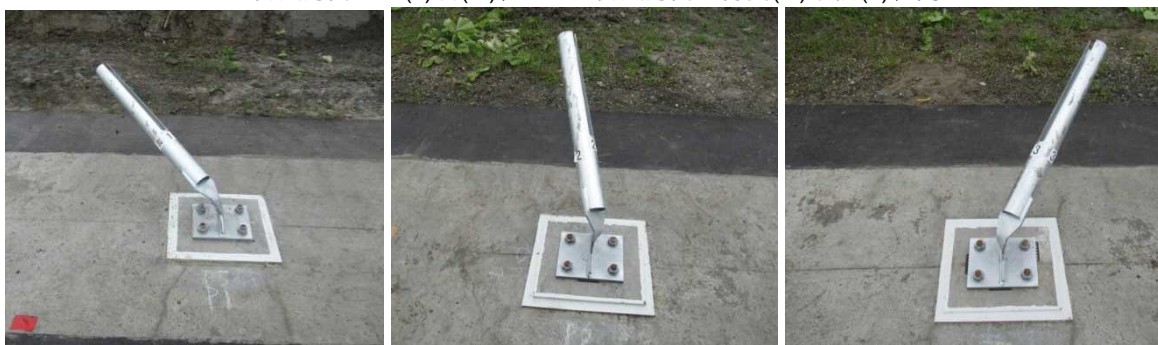
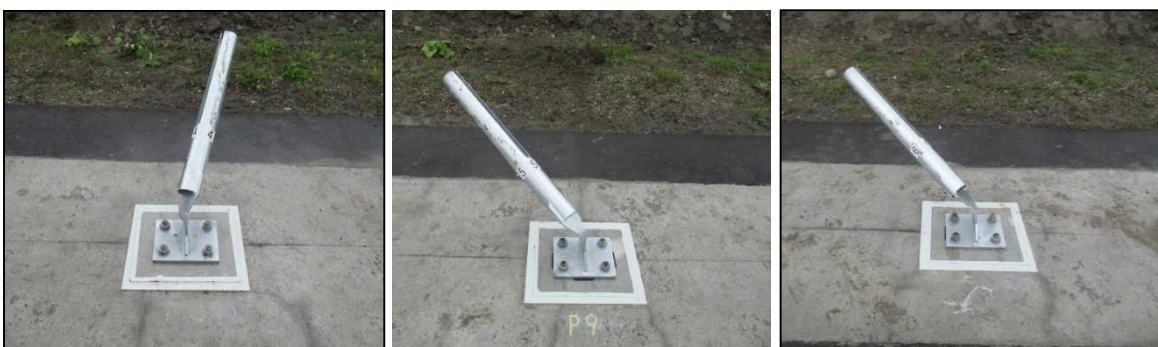
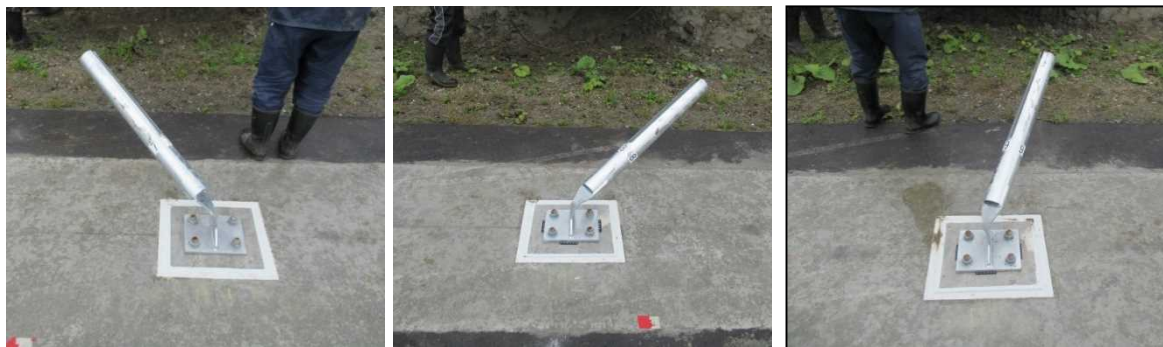
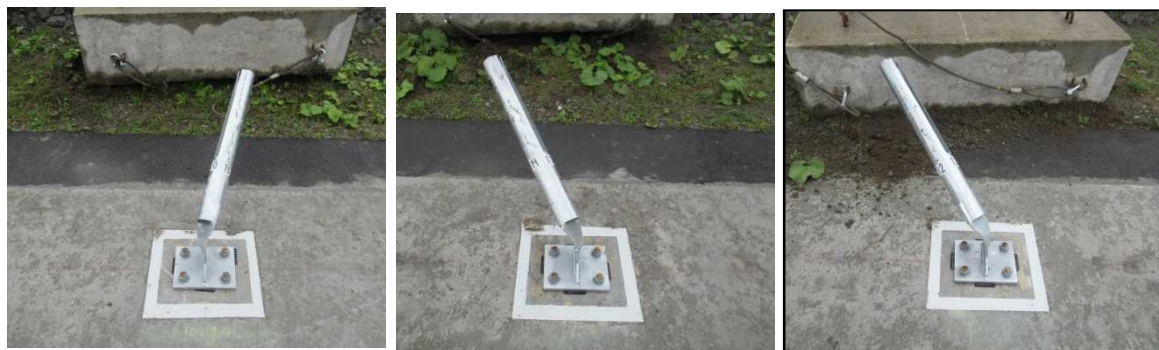
支柱衝突試験の結果を表-3.1、写真-3.13～写真-3.16に示す。P1～P12の支柱は、重錘衝撃によりすべてが支柱下部鋼材で背面方向へ折れ、支柱基礎のブロック、アンカーボルトはP10を除き、変状がなかった。コンクリート基礎周囲の接着剤も、すべて変状はなかった。支柱衝突試験の結果において、表面処理方法（ディスクサンダー処理、スチールショットブラスト処理）と接着剤種類（ショーボンド#101、コニシボンドE250）の違いは確認されなかった。

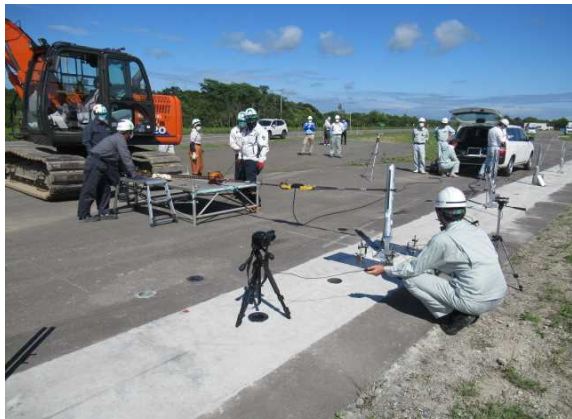
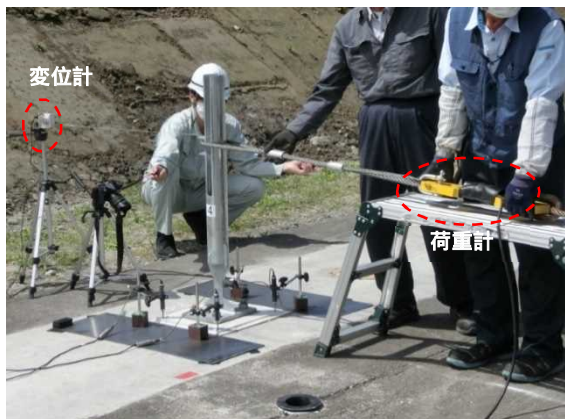
支柱静荷重試験は、ワイヤロープを掛けるための牽引金具を支柱のロープ3段目（高さ76cm）の位置に取り付け、チェンブロックを介してバックホウで横断方向にゆっくりと牽引した（写真-3.18）。荷重計と変位計を設置し、支柱に作用する荷重及び変位を計測した（写真-3.19）。なお、試験には、支柱衝突試験で使用したコンクリート基礎を転用し、支柱建込みを行った。

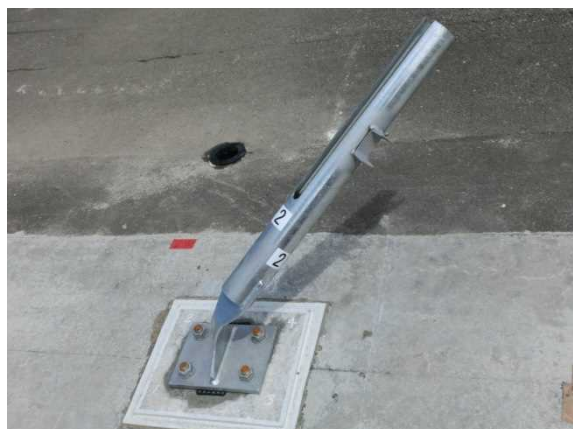
写真-3.20 支柱静荷重試験結果（P2）

支柱静荷重試験の結果、P10を除く支柱は、引張荷重により支柱下部鋼材で背面方向へ折れ、コンクリート基礎、基礎周囲の接着剤の状況、アンカーボルトに変状はなかった（写真-3.20）。支柱は、基部プレートの位置で捻れを伴って大きく折れ曲がり、円柱部は目視での変状がなかった。支柱静荷重試験の結果において、表面処理方法（ディスクサンダー処理、スチールショットブラスト処理）と接着剤種類（ショーボンド#101、コニシボンドE250）の違いは確認されなかった。P10の支柱は、アンカーボルト付近のひび割れが引張荷重によりさらに拡大し、コンクリート基礎が浮上り、最終的にはアンカーボルトが抜けた（写真-3.21）。

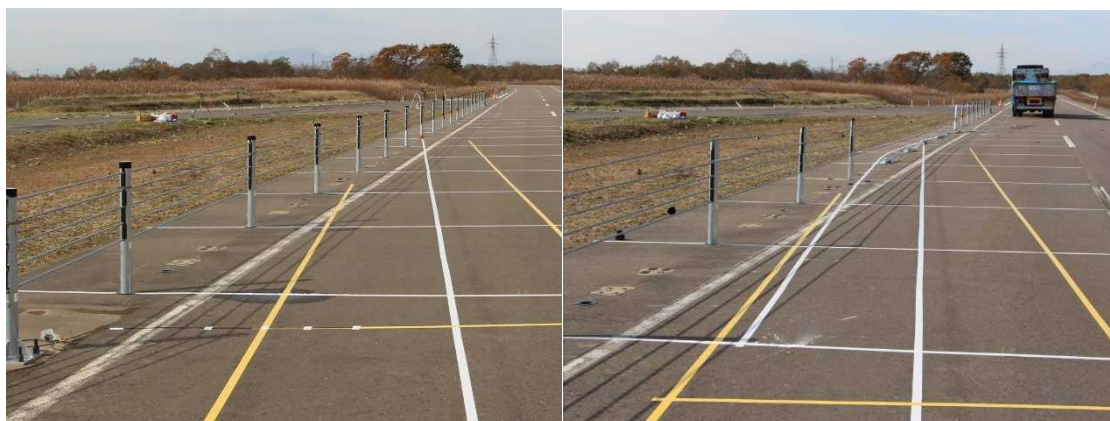
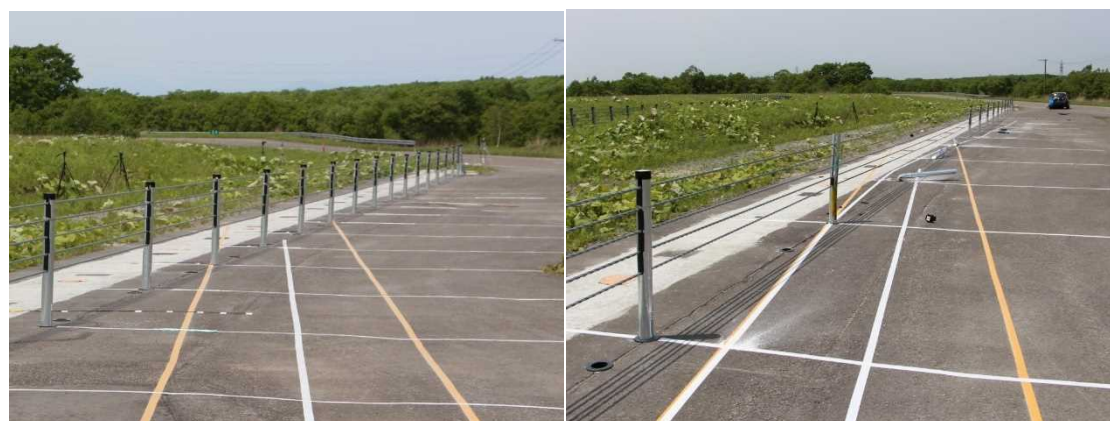
性能確認試験は、苫小牧寒地試験道路で平成 30 年 10 月 26 日に大型車、令和 2 年 6 月 10 日に乗用車の試験車両で行った（写真-4.1、写真-4.2）。試験条件は、防護柵設置基準 A 種の性能確認試験<sup>7)</sup>を基に、衝突角度のみ、片側一車線で衝突角度の理論計算を行い、大型車は 15 度から 6 度、乗用車は 20 度から 8 度に変更した（表-4.1、図-4.2、図-4.3）。試験車両の大型車はテストドライバーの操舵、乗用車は追従車両の無線操舵による完全自動無人走行で試験を行った。

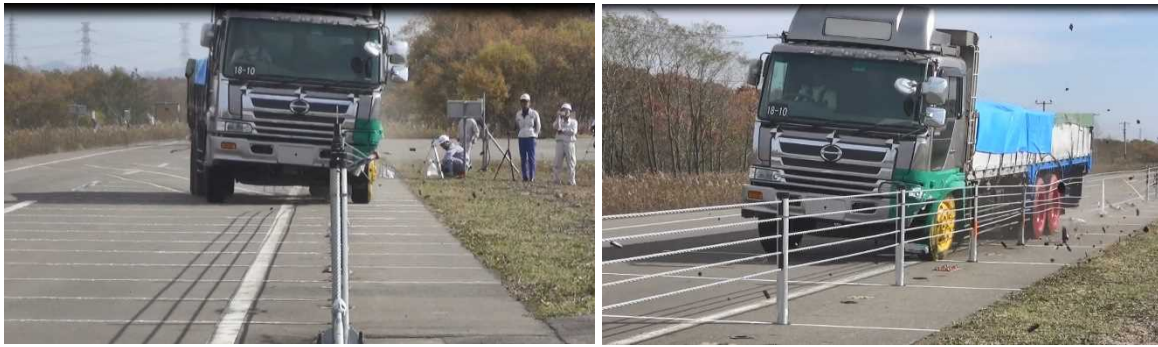
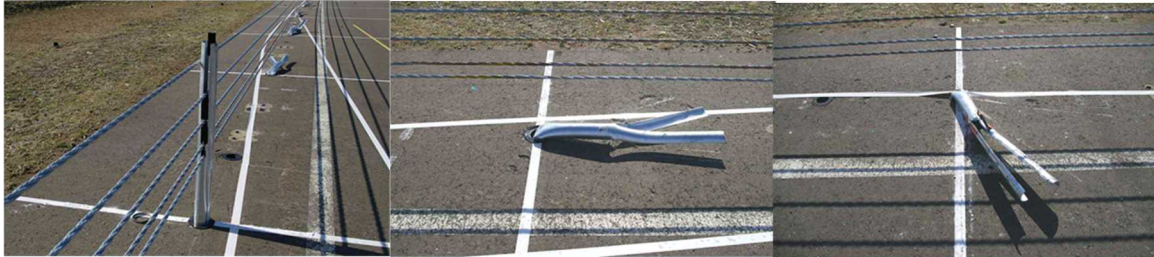
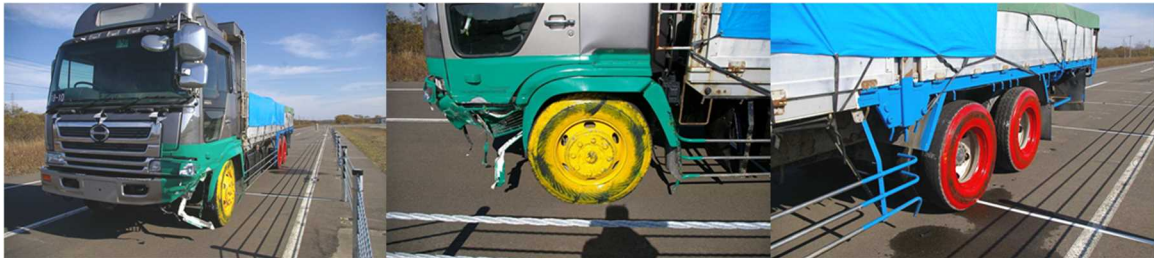
大型車による性能確認試験の結果、車両の逸脱防止性能は、大型車の衝突に対して、防護柵を突破されない強度を有しており、防護柵の変形性能においても、最大進入行程は、0.29mと基準の1.5m以下という値を満足した。平成28年に暫定二車線区間土工部の仕様で行った性能確認試験の最大進入行程0.35mよりも小さな結果となった。車両の誘導性能においては、離脱速度が衝突速度の6割以上に対して、78%（40.9km/h/52.4km/h）となり規定値を満足したが、離脱角度が衝突角度の6割以下に対して、80%（4.9度/6.1度）となり規定値を超えた（表-4.2、表-4.3、写真-4.3）。飛散防止性能においても、主要部材の飛散が無かった（写真-4.4）。車両の損傷状況として、室内損傷はなく、足廻りは左前輪が接触し、ホイールの表面が削れた。前部バンパーは、左側が破損し、前後後輪の接触、全輪、バーストはなく、自走可能であった（写真-4.5）。平成28年に暫定二車線区間土工部の仕様で行った性能確認試験の車両損傷状況とほぼ変わらない結果であった。

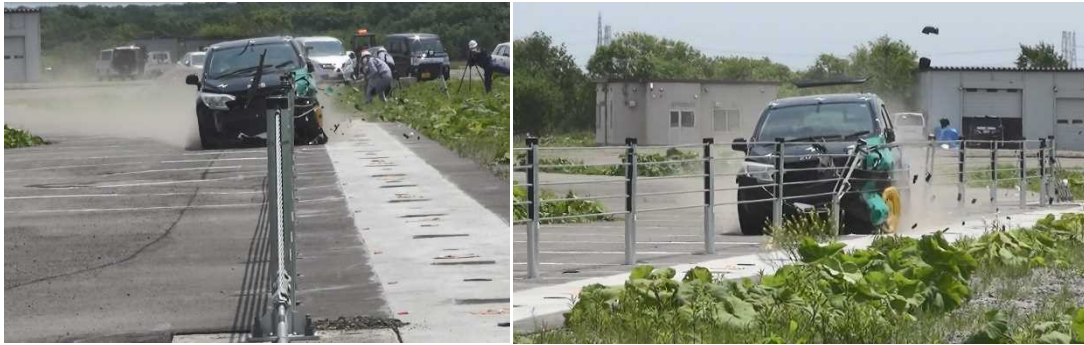
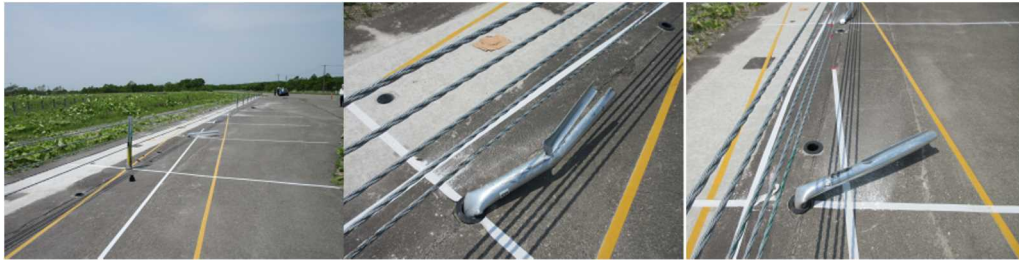
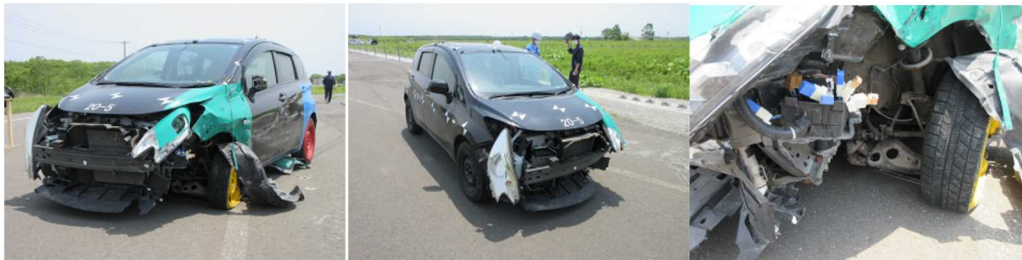
乗用車による性能確認試験の結果、車両の誘導性能においては、離脱速度が衝突速度の6割以上（76%：78.3km/h /102.9km/h）、離脱角度が衝突角度の6割以下（22%：1.7度/7.8度）となり規定値を満足した（表-4.4、写真-4.6）。乗員の安全性能は、乗用車が横転・転覆することなく誘導され、車両損傷は前部が破損しているが、車室が保存され、車両重心加速度は149.7m/s<sup>2</sup>/10msで、規定値の150m/s<sup>2</sup>/10ms未滿を満足した（表-4.5）。飛散防止性能においても、主要部材の飛散が無かった（写真-4.7）。車両の損傷状況として、室内損傷はなく、足廻りは、左前輪空気抜け、ホイール変形した。前部はバンパー破損、グリル破損、ヘッドランプ破損、フェンダー破損、車軸変形（左前輪後方に移動）があり、自走不可の状態であった（写真-4.8）。平成24年にワイヤロープ式防護柵A種の仕様で行った性能確認試験の車両損傷状況よりわずかに小さい状況であったが、自走不可の状態は変わらず、車両重心加速度は95.2 m/s<sup>2</sup>/10msから1.6倍になった。

接触車両損傷軽減化の仕様として、最下段のワイヤロープを 10cm 下げた仕様で性能確認試験を行った結果、ワイヤロープ式防護柵の性能は、大型車の試験結果で土工部仕様より、最大進入行程がわずかに良くなったが、その他はほぼ同程度で、車両の損傷程度も変わらなかった。乗用車の試験結果は、車室が保存されたが、自走不可の損傷状況であり、車両重心加速度も規定値に近い  $149.7\text{m/s}^2/10\text{ms}$  であった。A 種の仕様で行った性能確認試験より、加速度が大きくなったのは、衝突角度が小さいことから、ワイヤロープのたわみによる緩衝効果が少なく、支柱衝突による衝撃が大きくなった可能性がある。
