## 7 社会インフラの長寿命化と維持管理の効率化を目指した更新・新設に関する研究

研究期間：平成 28 年度～令和 3 年度

プログラムリーダー：道路技術研究グループ長 久保和幸

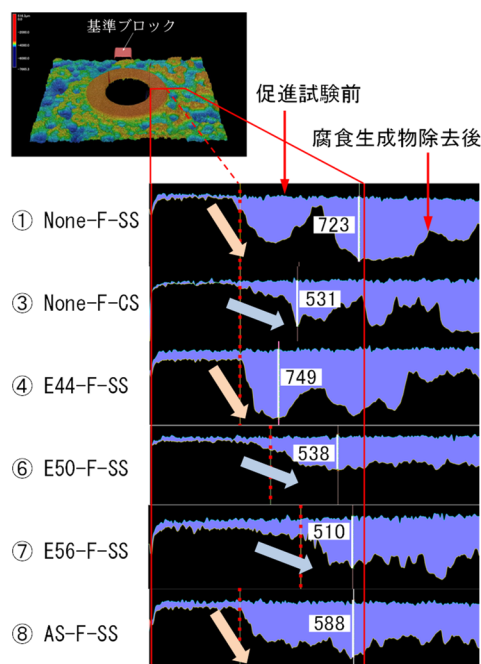
図-14 座金接触部近傍の腐食断面

試験開始前及び腐食生成物除去後に炭素鋼板の表面を三次元マイクロスコープにより観察し、定点の腐食深さ(腐食前後の表面高さの差分)を計測した。図-14は、この計測結果のうち、座金接触部近傍の腐食断面の一例を示したものである。なお、図中の数値は観察範囲の最大腐食深さである。異種金属接触腐食が生じた場合、接触面端部から急激に腐食深さが大きくなると考えられる。そのような視点で見ると、電位差のないNone-F-CSは座金との接触面端部から緩やかに腐食深さが大きくなっている。他方、電位差のあるNone-F-SSは接触面端部から腐食深さが大きくなっており、電位差の影響が読み取れる。絶縁材料を接触面と同じ範囲に設置したE44-F-SSとAS-F-SSは、電位差のある条件と同様の傾向を示しており、絶縁材料を設置した効果がみられない。一方、接触面よりも大きなエポキシ樹脂板を設置したE50-F-SSとE56-F-SSは、電位差のない条件と同様の傾向を示してお

り、絶縁による効果が確認された。これにより、絶縁材料を接触面から張り出すことで、接触面端部での電氣的な短絡の影響を抑えられることがわかった。

絶縁仕様を施した異種金属接合部の耐久性能について、腐食促進試験および屋外暴露試験により確認した。その結果、絶縁材を接触面から張り出すことで、接触面端部での電気的な短絡が抑えられ、絶縁効果が発揮できることを確認した。なお、本研究での耐久性能の確認は、電気的な絶縁効果を確認する基礎的な検討であるが、実橋梁への使用を想定した塗装との組合せによる防食仕様を確立するため、引き続き検証を実施していく予定である。

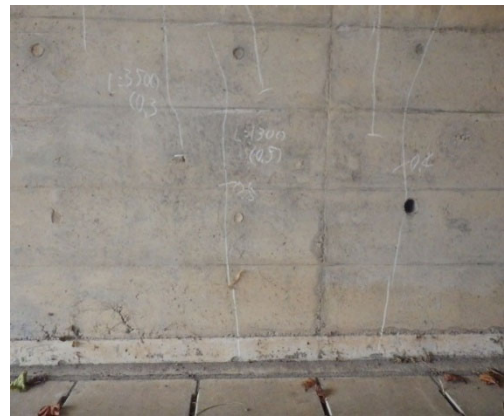
写真-2 側壁の鉛直方向ひびわれの例

側壁のひびわれは、温度応力や乾燥収縮のようなコンクリートの材料特性に起因するものか、施工条件や供用後に受けた荷重によるものかで、部材やカルバーの耐久性への影響が異なると考えられるため、発生要因の適切な推定が必要である。

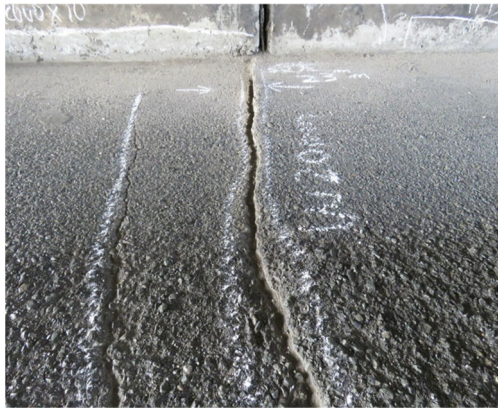
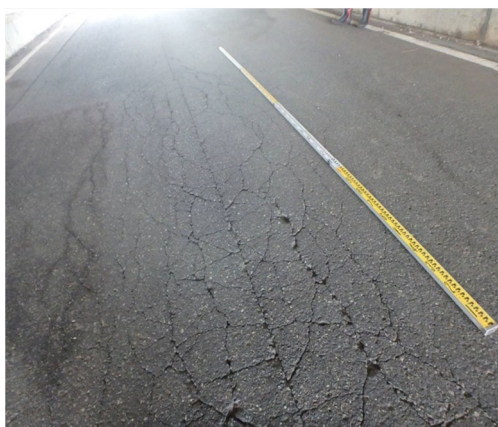
写真-9 内空道路面の亀裂・段差

継手位置や坑口に沿ったものについては、カルバートブロックの沈下や変位に追随して生じたと考えられた(写真-9(a))。この要因として、盛土の変形や基礎地盤の沈下が

(a) 継手位置に沿った亀裂・段差

(b) 凍結融解によると思われる亀裂

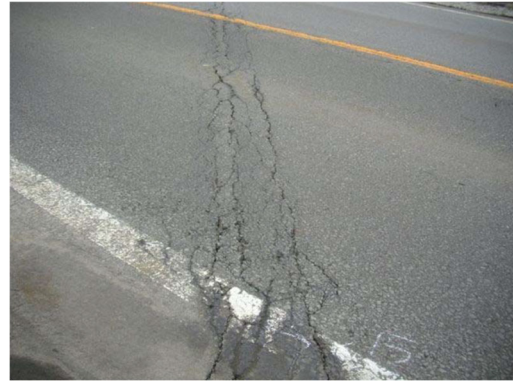
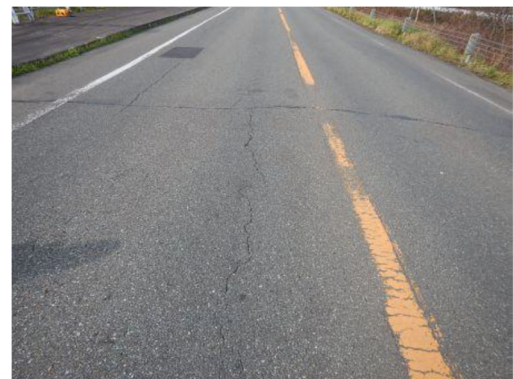
カルバートと盛土の境界に沿うものは、盛土の不同沈下により発生したことが考えられる。寒冷地において縦断方向等に幅の広い亀裂が生じたものは凍上による影響と考

(a) カルバートと盛土の境界に沿った亀裂

(b) 上部道路縦断方向も含む亀裂

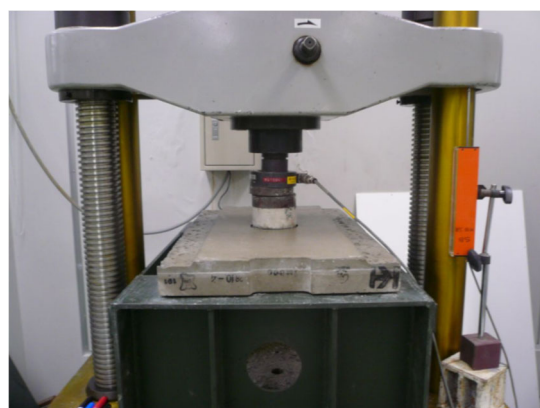
図-23 押抜き試験の様子

JSCE-K 533-2010 に準じて実施した。供試体をスパン 450±5 mm にて支点上にセットし、コア中央部に鉛直、均等に荷重がかかるように球座を挟んで載荷した (図-23)。載荷はまず 1 mm/min の速度でコア部のコンクリートが破壊するまで載荷した。その後、5 mm/min で載荷し、最大荷重を測定した。最大荷重測定後、最大荷重に対して 50%程度まで荷重が低下したら試験終了とした。なお、10、20、30 mm の各変位において、載荷を一時中止し、はく離範囲を試験体にマーキングするとともに、写真記録をした。最大変位についても記録し、はく落防止工の特長として整理した。押抜き試験後の供試体について、はく離した部分を切り抜き、コンクリートとはく落防止工の接着界面の様子を観察した。

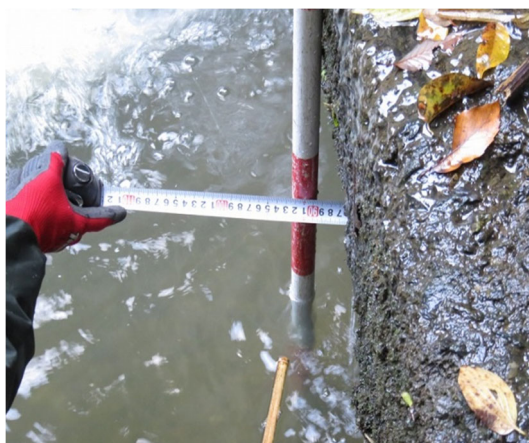
写真-10 底版直下の洗掘の例

水路カルバートの洗掘の事例数は少ないが、20～60cm程度の空洞が発生していた。これらのカルバートはいずれも土かぶり2～5m程度を有し、道路の下を横断していたが、道路機能への影響は報告されていない。供用開始から50年以上経過しており、長期にわたる洗掘で底版直下の空洞が大きくなっているものの、カルバートが周辺の盛土に拘束され、著しい沈下や傾斜には至っていない状況が考えられる。土かぶりが小さく、盛土によるカルバートの拘束が不十分な場合はカルバートの沈下や傾斜が起こりやすくなることが考えられる。また、豪雨や地震を契機に盛土材の吸出しが起こり、道路機能の喪失に至る可能性も考
