# 難風化酸性硫酸塩土壌の中和緑化技術に関する研究

担当チーム：資源保全チーム

# RESEARCH ON NEUTRALIZATION AND REVEGETATION TECHNIQUES FOR ACID SULFATE SOILS THAT ARE DIFFICULT TO WEATHERIZE

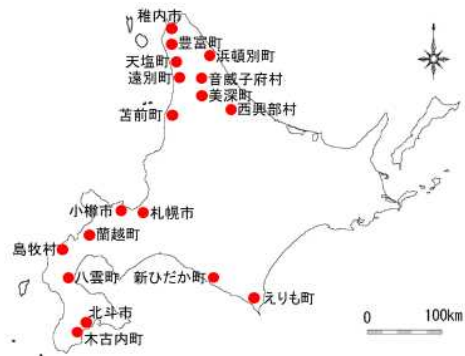
図-1 調査地点

ASSの性状調査を行うため、18市町村(図-1)の31地点82カ所を選定した。これらの調査地点の地質は、北海道立地下資源調査書発行の5万分の1地質図幅によると表-1の通りである。

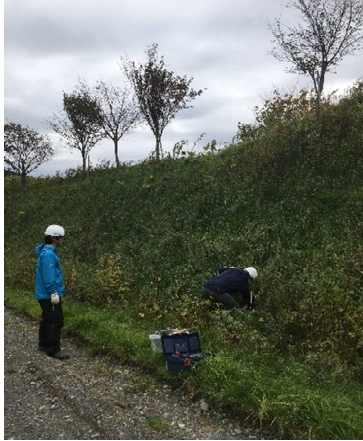
写真-1 天塩町の中和緑化工法施工地点

このうち、天塩町、遠別町、苫前町、北斗市および木古内町の調査地点では、1992年から2008年にかけて、中和緑化工法で、切土法面に露出したASSに対する緑化施工がなされている。この5地点のうち、天塩町(写真-1)および北斗市(写真-2)の施工地点では、植物が正常に繁茂している。一方、遠別町(写真-3)、苫前町(写真-4)および木古内町(写真-5)の施工地点では、植生基材吹付層の剥落が認められる。

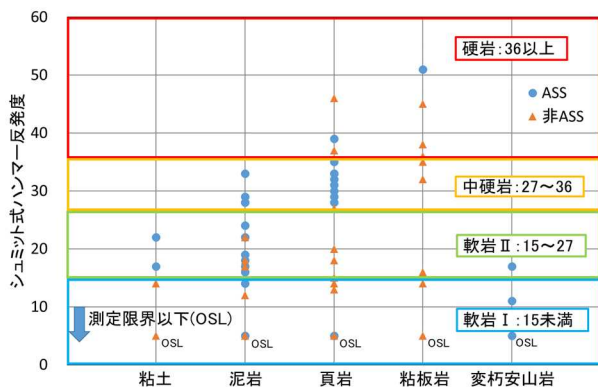
図-3 各地質区分の硬度

各調査カ所の地質区分とシュミット式ハンマーの反発度との関係を図-3に示す。各地質区分のうち、シュミット式ハンマー反発度の値が泥岩では軟岩Ⅰから中

硬岩に、頁岩および粘板岩では軟岩Ⅰから硬岩に及んでおり、これらの地質区分の場合、地質区分によって難風化ASSと易風化ASSを区分できないことが分かった。

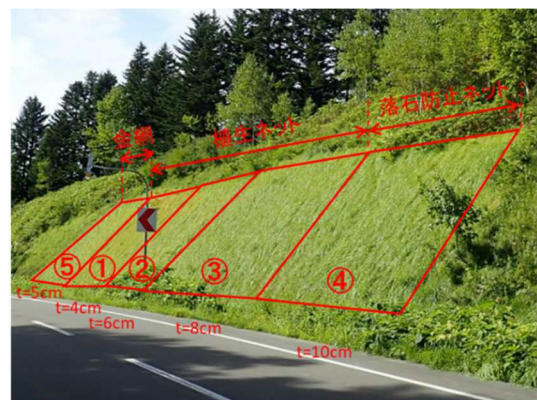
写真-7 植生基材吹付完了後の状況(2020年8月31)

試験施工は 2020 年 4 月に着手し、9 月に完了した。植生基材吹付完了後の状況を写真-7 に示す。

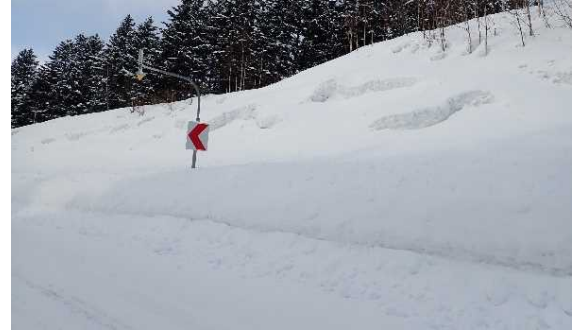
写真-8 積雪状況 (2021年2月25日)

写真-8に積雪状況、表-5に積雪量調査結果を示す。最も積雪量が多かったのは2022年2月24日で、積雪深が124cm、積雪密度が0.28g/cm<sup>3</sup>であった。

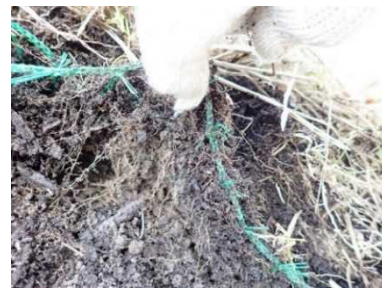
写真-9 根系の状況 (2021年4月26日)

融雪後に現地を確認した結果、試験区③ (t=8cm)、試験区④ (t=10cm) の一部で植生基材吹付層の剥落が確認されたが、剥落防止資材は破断しておらず、根系は剥落防止資材の下に伸長していた (写真-9)。この植生基材吹付層の剥落は、積雪層が植物の地上部を巻き込んで凍結し、その後滑落したために生じたものであり、夏から秋にかけての植生の刈り取り作業で防止可能である。植生ネットは、2021年と2022年の両年ともに、引張力 a' が引張強度 b を上回る時期があったが、植生ネットは破断していなかった。これは、摩擦力を考慮しない引張力 a' が引張強度 b を上回る積雪条件が一時的であったこと、基盤土と植生基材吹付層との摩擦力により、実際の引っ張力が摩擦力を考慮しない引張力 a' より小さかったこと、法尻に厚く堆積した雪が斜面に積もった雪の滑落を抑制したことなどが要因として考えられる。

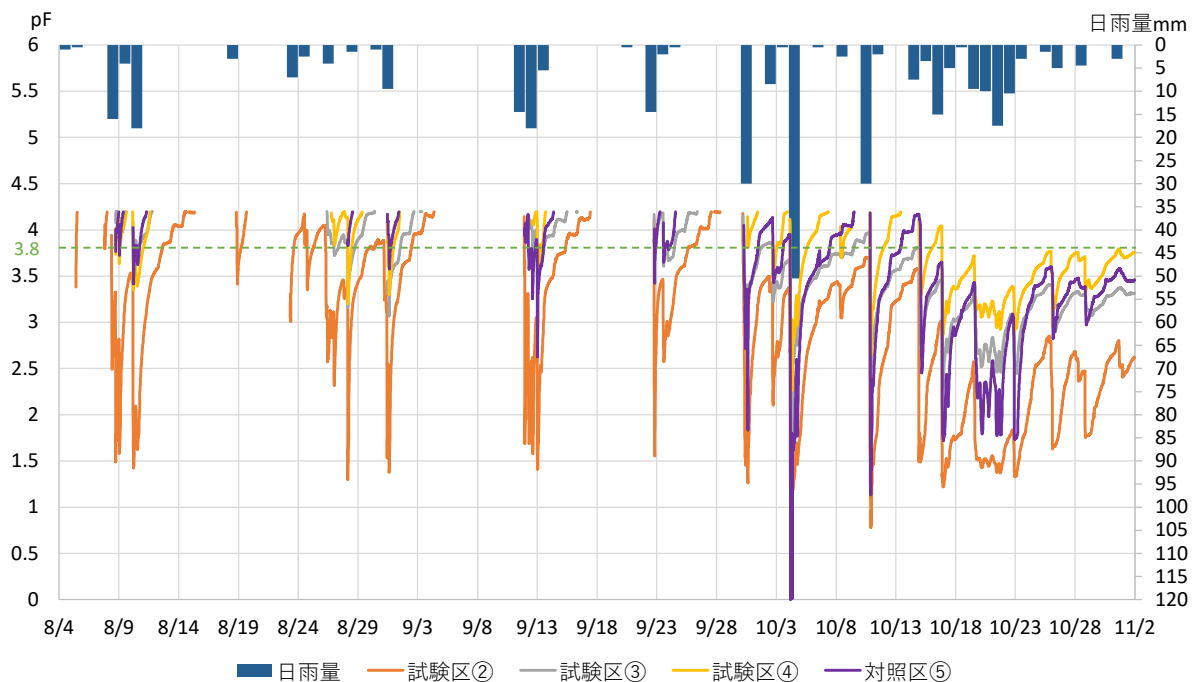
図-8 土壌水分状況 (pF、日雨量、2021年8月4日~11月1日)

図-8は、8月4日から11月1日の土壌水分である。なお、この期間の試験区①(t=4cm)のデータは得られていないため、全ての区とは試験区①(t=4cm)以外の

区をいう。8月4日から9月下旬の全ての区のpFは、降雨がないと4.2を示し、降雨があると一時的に低くなることを繰り返した。10月上旬以降の全ての区のpFは、概ね1.8から4.2の間の値を示した。8月上旬から9月下旬の植生基材吹付層は、干ばつの影響で降雨時以外の土壌水分が不足していたが、10月上旬以降は、降雨の影響で植物に有効な水分量が保持されていた。
