道路橋の耐震補修補強における性能評価手法に関する研究（2）

担当チーム：寒地構造チーム

Study about performance evaluation for seismic reinforcement and repairment of bridges (2)

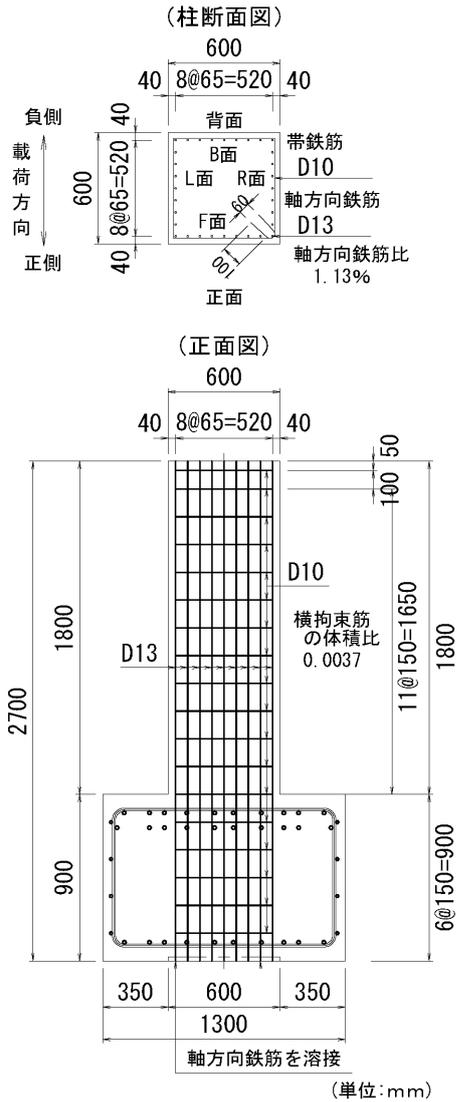
図-1 試験体配筋図

ように試設計を行った。形状寸法は、試験装置の能力を考慮して縮尺を1/4とした。表-1には、試験体の地震時保有水平耐力の照査結果を、図-1には、柱断面、柱正面に対する試験体の配筋図をそれぞれ示している。試験体は、同じ配筋条件、配合条件のものを2体同時に製作した。うち1体は、限界状態3に相当する水平変位までの荷重を行い、現行の耐震性能を満たしていない状態での変形性能の確認を行う試験体（以下、R試験体）、もう1体は、正負交番荷重により地震による被災を想定した損傷を与えた後、復旧工事を想定した補修として、ひび割れ注入およびアラミド繊維シートにより巻立てを施し、再び、正負交番荷重を行い、補修後の耐震性能の評価を行う試験体（以下、AF試験体）とした。なお、補修後の耐震性能は、文献3)および「既設道路橋の耐震補強に関する参考資料」⁵⁾に基づきH14道示の地震時保有水平耐力法により評価した。

写真-2 には、R 試験体の変位ステップ $4\delta_y$ の載荷終了後 (写真 a, b) および水平荷重が低下した $5\delta_y$ の載荷終了後 (写真 c, d) の試験体柱基部の F 面、B 面の損傷状況を示している。なお、F 面、B 面は、図-1 および図-2 に示したように載荷方向に直交する面である。写真に示しているように、変位ステップ $5\delta_y$ において、変位ステップ $4\delta_y$ では発生していなかった柱基部コンクリートの剥離や剥落が正面側、背面では高さ 400mm 程度の高さまで発生した。つまり、前述した変位ステップ $5\delta_y$ の載荷における水平荷重の低下は、この基部コンクリートの剥離や剥落により、圧縮抵抗断面が減少した事に起因すると考えられる。

図-7には、載荷 1 回目終了後の AF 試験体の柱部の損傷状況を示している。図中の各 L、F、R、B 面は図-1 および図-2 に示したとおりであり、F 面と B 面は載荷方向に直交する面である。F 面および B 面の水平ひび割れは、柱基部からの高さ 1.4m 程度まで入っていることが確認できる。また、F 面においては、柱基部の水平ひび割れを繋ぐ斜めひび割れも確認できる。また、L 面には柱奥行方向の中央に水平ひび割れ間を繋ぐ斜めひび割れも確認できる。これらの結果より、本試験体の 1 回目の載荷による被災度は、文献 1) に示されている被災度判定表から「C: 小被害」程度である。

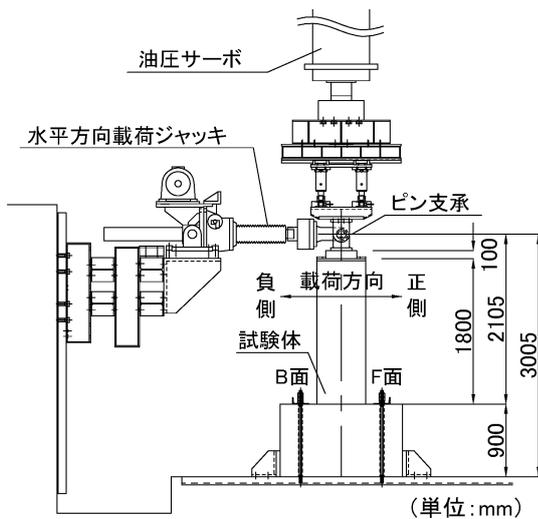
図-2 荷重装置および試験体の設置状況

図-2には、載荷装置および試験体の設置状況を示している。試験体はフーチングを床に固定し、柱天端に設置したピン支承の中心部（柱基部から2,105mm、せん断スパン比3.8）に水平ジャッキを用いて、交番荷重を載荷した。上部工重量相当の鉛直荷重は、360kN（応力換算で1.0N/mm²）であり、柱天端に設置したピン支承を介して載荷し、正負交番荷重中は一定に保つように制御した。

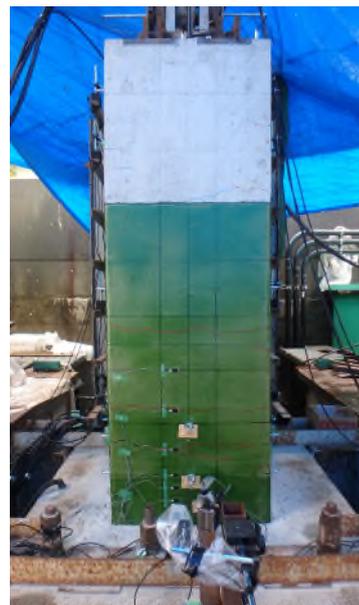
写真-1 補修を施した後のAF試験体

写真-1には補修を施した後のAF試験体を示している。AF試験体に巻立てたアラミド繊維シートは、文献6)を参考に高強度型のアラミド2繊維を用いた。シート量は、「アラミド繊維シートによる鉄筋コンクリート橋脚の補強工法設計・施工要領(案)」(以降、要領(案))⁷⁾におけるシートの拘束効果を考慮したコンクリートの応力-ひずみ関係を用いて、H14道示の地震時保有水平耐力法により、水平耐力および残留変位の基準を満たすように設計した。シートの目付量は350g/m²、層数は1層である。シートを巻立てた範囲は、H14道示に示されている塑性化を考慮する領域を参考に、塑性

ヒンジ長の4倍程度となる柱基部から高さ1,200mmまでとし、柱周方向に巻立てた。

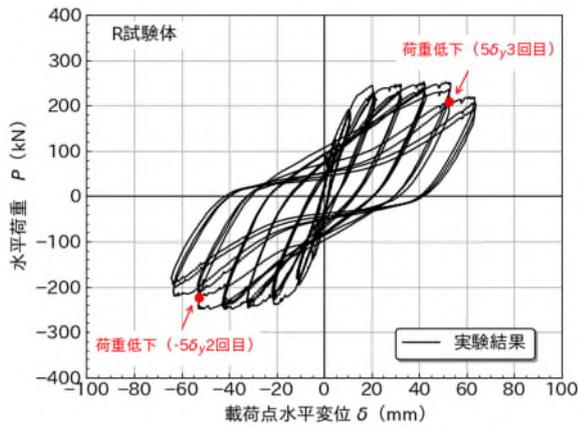
図-3 水平荷重—載荷点水平変位関係 (R 試験体)

図-3には、R試験体の正負交番載荷試験における水

平荷重-載荷点水平変位の関係を示している。本試験体の場合は、変位ステップ $5\delta_y$ の負側載荷 2 回目、正側載荷 3 回目で水平荷重が前の載荷ステップの水平荷重よりも 1 割程度低下した。そのため、この載荷ステップを荷重低下が始まった点と評価した。

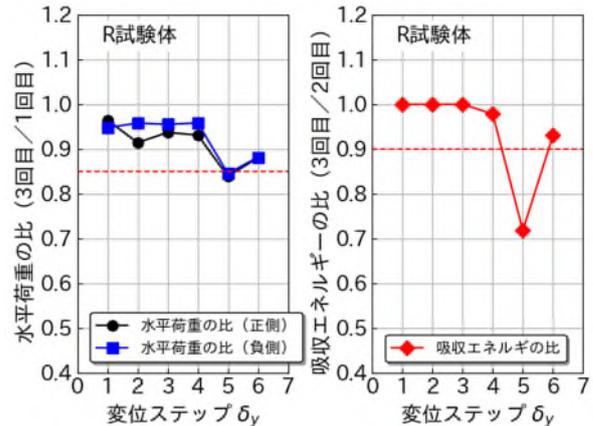
図-4 変形性能評価結果 (R 試験体)

図-4 には、R 試験体の変形性能の評価結果を示している。変形性能を評価する変位は、星隈ら²⁾の手法、石崎らの手法⁸⁾を基に、限界状態 2 は繰返し回数 3 回の正負交番載荷のうち 1 回目載荷の水平荷重に対する 3 回目載荷の水平荷重の比率 (以下、水平荷重比) が 0.85 程度を下回らず、かつ、2 回目載荷の吸収エネルギーに対する 3 回目載荷の吸収エネルギーの比率 (以下、吸収エネルギー比) が 0.90 程度以内となる状態とし、これら 2 つの評価指標を満たす最大の変位ステップとした。また、限界状態 3 に相当する水平変位は、正負交番載荷の水平荷重-水平変位関係において水平荷重が地震時水平耐力を保持している状態とし、着目する変位ステップの 1 つ後の変位ステップにおいて水平荷重の低下が顕著になった場合は、この着目する変位ステップを限界状態 3 とし、この場合の限界状態 2

は着目する 1 つ前の変位ステップとした。図より、R 試験体の場合は、変位ステップ $4\delta_y$ までは水平荷重比、吸収エネルギー比の 2 つの評価指標を満たしているが、変位ステップ $5\delta_y$ で水平荷重比、吸収エネルギー比ともに限界状態 2 の評価指標を下回ることが確認できる。これらの結果より、本試験体の限界状態 2 を変位ステップ $4\delta_y$ 、限界状態 3 を変位ステップ $5\delta_y$ とした。

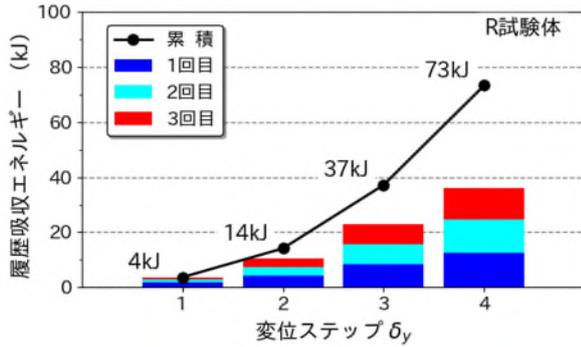
図-5 履歴吸収エネルギー (R 試験体)

図-5には、R 試験体の限界状態 2 に相当する変位ステップ ($4\delta_y$) までの載荷 1 サイクル毎の履歴吸収エネルギーおよびその累積値を示している。履歴吸収エネルギーは、載荷履歴 1 サイクル毎に水平荷重—水平変位関係の履歴ループの面積として算出した。R 試験体の限界状態 2 に相当する変位ステップ $4\delta_y$ までの履歴吸収エネルギーの累積値は 73kJ であった。

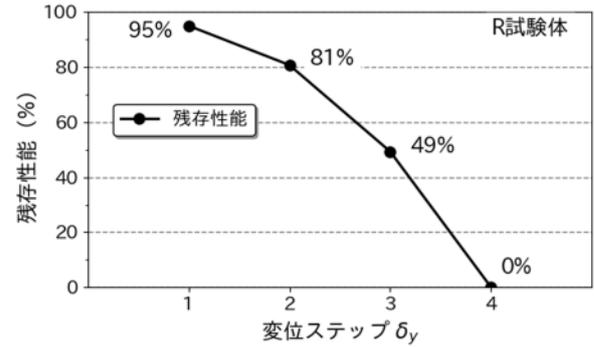
図-6 履歴吸収エネルギーによる残存性能評価 (R 試験体)

図-6には、履歴吸収エネルギーを指標にした R 試験体の各変位ステップにおける残存性能を示している。ここでは、限界状態 2 に相当する変位ステップ $4\delta_y$ における履歴吸収エネルギーの累積値を、その試験体が保有し得る最大の性能と定義して残存性能の評価を行った。図より、限界状態 2 に相当する 1 つ前の変位ステップ ($3\delta_y$) においては、全履歴吸収エネルギーの 49% の履歴吸収エネルギーを有していることから、この時の残存性能を 49% と評価した。

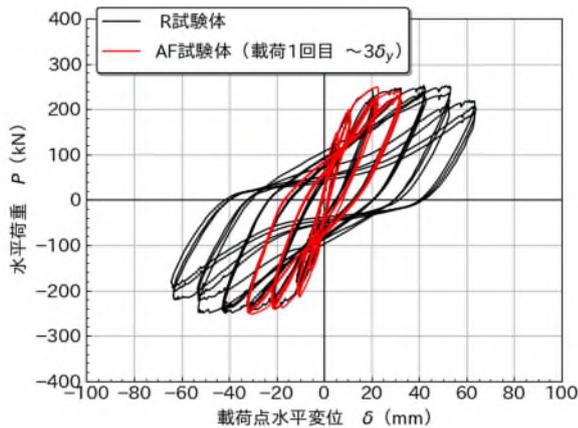
図-8 水平荷重—載荷点水平変位関係
(AF 試験体載荷 1 回目と R 試験体の比較)

図-8には、AF 試験体の載荷 1 回目 (図中、黒線) および R 試験体 (図中、赤線) の正負交番載荷試験における水平荷重—載荷点水平変位の関係を示している。AF 試験体の載荷 1 回目の水平荷重—載荷点水平変位関係は、R 試験体のそれとほぼ同様の履歴であった。AF 試験体と R 試験体は同じ条件で製作していることから、R 試験体の性能と照らし合わせると、AF 試験体の載荷 1 回目終了時の残存性能は、50%程度であると推察される。

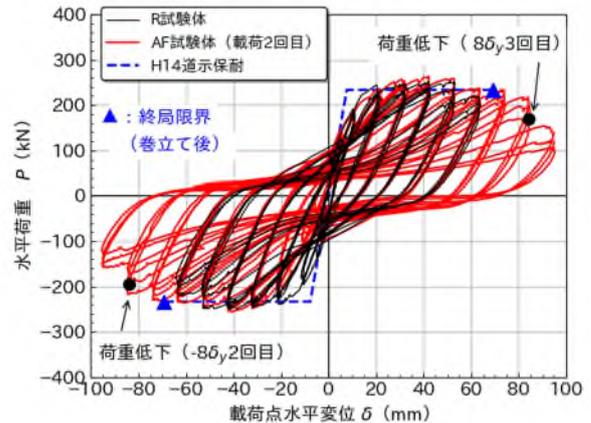
図-9 水平荷重—載荷点水平変位関係
(AF 試験体載荷 2 回目と R 試験体の比較)

図-9には、AF 試験体の載荷 2 回目 (図中、赤線) および R 試験体 (図中、黒線) の正負交番載荷試験に水平荷重—載荷点水平変位の関係を示している。なお、図には、シートの拘束効果を考慮したコンクリートの応力—ひずみ関係⁷⁾を用いて、H14 道示の地震時保有水平耐力法により算出した水平荷重—水平変位関係の骨格曲線 (図中、青線) を併せて示している。AF 試験体の 2 回目の載荷では、変位ステップ $8\delta_y$ の負側載荷

2 回目、正側載荷 3 回目で水平荷重が前の荷重ステップの水平荷重よりも 1 割程度低下した。AF 試験体の変形性能は、R 試験体と比較して向上しており、アラミド繊維シート巻立てによるじん性補強の効果を確認することができる。H14 道示による地震時保有水平耐力法により求めた終局変位 (図中、▲印) と比較しても、十分な変形性能を有していると言える。

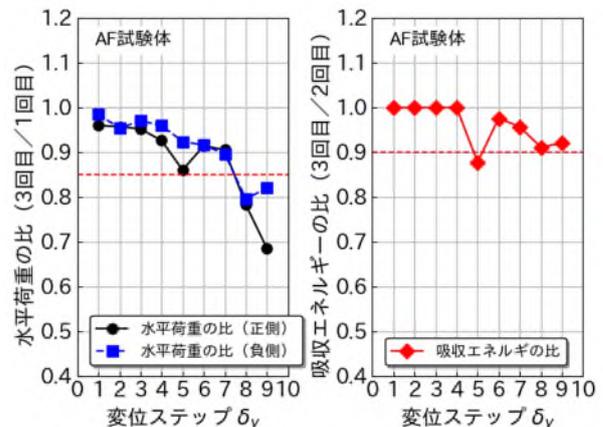
図-10 変形性能評価結果 (AF 試験体)

図-10 には、AF 試験体の荷重 2 回目の変形性能の評価結果を示している。なお、本試験体はアラミド繊維シートで巻立てているが、前述した通常の RC 橋脚と同様の考え方で評価した。本試験体の場合は、変位ステップ $4\delta_y$ までは水平荷重比、吸収エネルギー比ともに評価基準を満たしている。変位ステップ $5\delta_y$ においては、水平荷重比は評価基準の 0.85 を上回っているが、吸収エネルギー比は 0.9 を若干下回ったことが確認できる。しかしながら、変位ステップ $6\delta_y$ 、 $7\delta_y$ では再び 2 つの評価基準を満たしている。変位ステップ $8\delta_y$ で水平荷重比が 0.8 を下回ったことから、本試験体の限界状態 2 に相当する変位ステップは $7\delta_y$ 、限界状態 3 に相当する変位ステップは $8\delta_y$ と評価した。

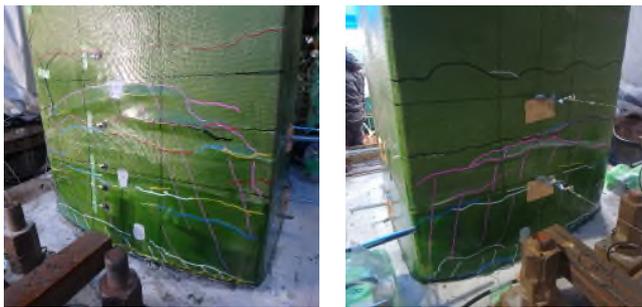
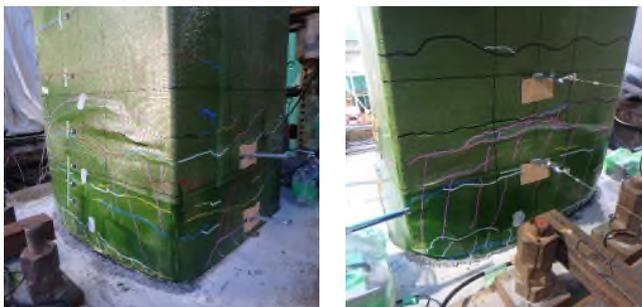
写真-3 柱基部の損傷状況 (AF 試験体)

写真-3 には、AF 試験体の変位ステップ $7\delta_y$ の荷重終

了後 (写真 a, b) および水平荷重が低下した $8\delta_y$ の荷重終了後 (写真 c, d) の試験体柱基部の F 面、B 面の損傷状況を示している。F 面、B 面の定義は前述のとおりである。水平荷重が低下する前の変位ステップである $7\delta_y$ と低下した後の変位ステップである $8\delta_y$ 荷重終了後の試験体柱基部の状態を比較すると、変位ステップ $8\delta_y$ 荷重終了後の方がアラミド繊維シートの膨らみやシート下端部からの圧壊したコンクリート層の排出量が多いことが確認できる。このことから、変位ステップ $8\delta_y$ における水平荷重の低下は、試験体柱基部の圧壊の進行によるものと推察される。

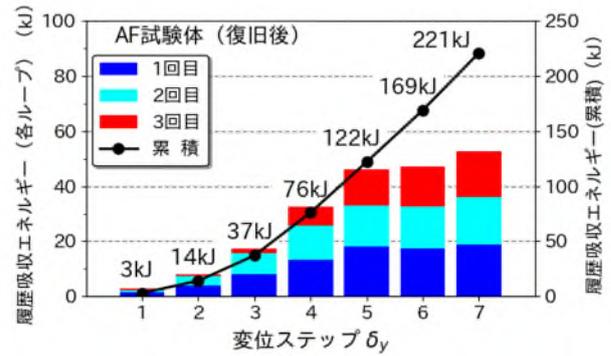
図-11 履歴吸収エネルギー (AF 試験体)

図-11 には、AF 試験体の荷重 2 回目の限界状態 2 に相当する変位ステップ ($7\delta_y$) までの荷重 1 サイクル毎の履歴吸収エネルギーおよびその累積値を示している。荷重 1 回目で変位履歴を受けた変位ステップ $4\delta_y$ までの各変位ステップにおける履歴吸収エネルギーの累積値は R 試験体のそれとほぼ同じであり、補修を施した後の AF 試験体におけるエネルギー吸収性能は、損傷を受ける前とほぼ同程度であると言える。一方、荷重 1 回目で変位履歴を受けていない変位ステップ $5\delta_y$ 以降の各変位ステップにおける履歴吸収エネルギーは、

変位ステップ $5\delta_y$ 、 $6\delta_y$ 、 $7\delta_y$ のいずれにおいても 50kJ 程度であり、変位ステップ $1\delta_y$ から $4\delta_y$ で見られたような変位ステップの増加ともなう履歴吸収エネルギーの増加は小さいことが確認できる。AF 試験体の限界状態 2 に相当する変位ステップ $7\delta_y$ までの履歴吸収エネルギーの累積値は 221kJ であった。

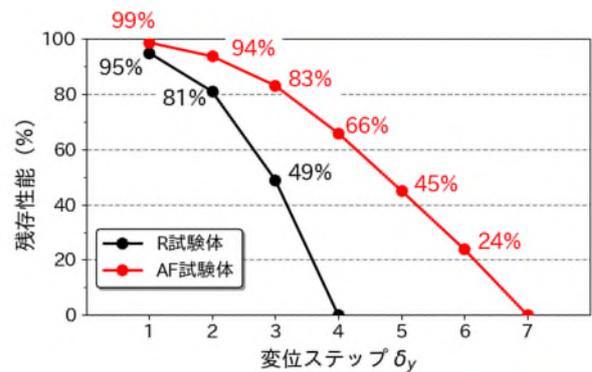
図-12 履歴吸収エネルギーによる残存性能評価 (R 試験体と AF 試験体)

図-12 には、履歴吸収エネルギーを指標にした AF 試験体の各変位ステップにおける残存性能を示している。ここでは、前述した R 試験体の場合と同様に、限界状態 2 に相当する変位ステップ $7\delta_y$ における履歴吸収エネルギーの累積値を、その試験体が保有し得る最大の性能と定義して残存性能の評価を行った。R 試験体では限界状態 2 に相当する変位ステップであった $4\delta_y$ における AF 試験体の残存性能は 66% と評価され、このことから補修による耐震性能の向上を確認することができる。一方で、R 試験体では、限界状態 2 に相当する 1 つ前の変位ステップにおける試験体の残存性能は約 50% であったが、AF 試験体のそれは 24% と小さく、R 試験体の半分程度の残存性能であった。
