## 地震により発生した崩壊土砂の斜面上および河道内での移動実態の解明に関する研究

研究予算:運営費交付金研究期間:平31~令3

担当チーム:寒地水圏研究グループ、水環境

### 【要旨】

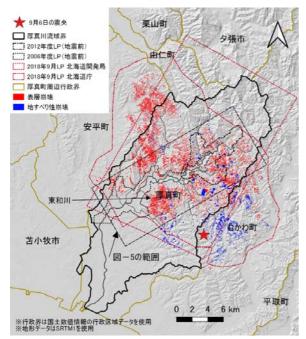
図-3 LP 計測範囲及び崩壊地分布

本研究で使用したデータ及び使用したツールを表ー1 に示した。国土交通省北海道開発局(以下、北海道開発局)から提供を受けた LP データは、地震直後(平成30年9月12日~15日)に厚真川の中流域から上流の崩壊地をカバーする約400km²の矩形の範囲で実施されたものであり(図-3)、地表の植生や家屋などが

フィルタリングされた地盤の点群データとオルソ化された航空写真が含まれる。北海道庁から提供を受けたLPデータは、北海道開発局のLP範囲と一部重複するが、厚真川流域外の崩壊地もカバーする形で計測されており(図-3)、同様にフィルタリング済の点群に加え、ラスター化された地形データも同梱されていた。北海道庁の2018年の地震後のLPデータに関しては、現在、北海道庁のオープンデータポータルで公開31)されている。

図-3 は前述の作業で得られた、本地震で発生した 表層崩壊と地すべり性崩壊の分布である。この崩壊地 データは全てシェープファイル形式のポリゴンデータ となっているため、GIS 上で容易に個所数及び面積を 集計できる。著者らが崩壊地の形状を精査し、個所数 及び面積を集計した結果、本地震によって発生した崩 壊地の総箇所数は7,142 箇所、総面積は44.2 km<sup>2</sup>であ ることが把握された(表-2)。

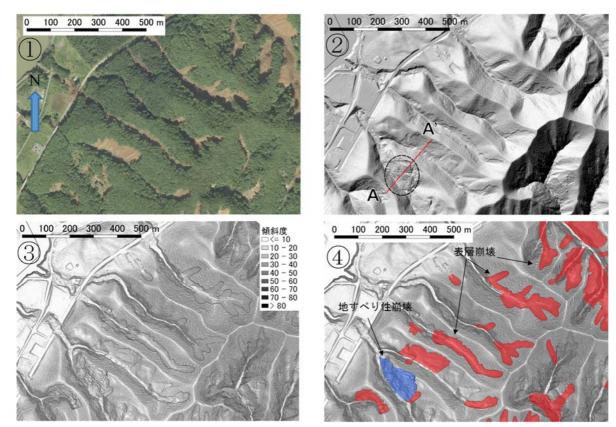
図-4 航空レーザー測量データを用いた崩壊地分類手順

① 空撮オルソ画像(平成30年),②陰影起伏図,③傾斜度図,④判読した斜面崩壊地(赤:表層崩壊,青:地すべり性崩壊)

崩壊地の判読手順を図-4に示した。図-4①は、被 災直後(平成30年(2018年)9月11日)に北海道開 発局室蘭開発建設部(表-1)で撮影された航空写真の オルソ画像である。航空写真からも崩壊地が発生した ことは十分読み取れるが、崩壊地の境界が木陰に隠れ ている場合が大半で、必ずしも崩壊地形状を正確にト レースできる状態にないことが分かる。図-4②は、LP データから作成した陰影図である。陰影図だけでも、 崩壊地の境界が判読しやすくなっていることが把握で きる。また、航空写真だけでは把握が困難な、地すべ り性崩壊が発生した状況(破線で囲んだ範囲)も読み 取れることが分かる。図-4③は、LP データから作成 した傾斜度図である。傾斜度図にすることで、陰影図 だけでは判読困難だった崩壊地の境界がより鮮明に判 別できることが分かる。図-4④は、以上の作業を通じ て得られた崩壊地の形態(表層崩壊及び地すべり性崩 壊)を色分けで表示したものである。

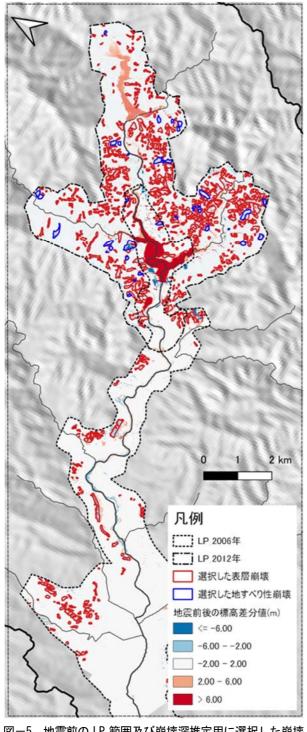
図-5 地震前の LP 範囲及び崩壊深推定用に選択した崩壊 地分布(範囲は図-3 に図示)

要となる。著者らが参画した砂防学会の現地調査にお いて、表層崩壊の崩壊深は概ね 1 m~3 m 程度と把握 されていたが、現地は林道も含めほとんどの道路網が 寸断していたため、調査範囲は限定的にならざるを得 なかった。そこで、北海道庁より提供を受けた地震前 (2006年及び2012年)と北海道開発局の地震後(2018 年)のLPデータを用い、崩壊深の推定を試みた。図-5は地震前後の標高の差分図である。なお、図-5で示 す 2006 年と 2012 年の LP の重複範囲では、より解像 度が高く新しい 2012 年の LP を地震前の標高値として 採用した。青色で示した領域は標高が低下した部分で あり、主に地震で生じた土塊の移動によると考えられ た。一方、赤色で示した領域は標高が上昇した部分で あり、主にダム貯水池の水面部分や崩壊土砂の堆積に よるものと考えられる。表層崩壊の平均的な崩壊深を 推定するため、極力、崩壊斜面内に堆積土砂があるケー スを除外するよう目視で崩壊地を 509 箇所選択した (図-5)。次に QGIS のゾーン統計機能を用い、崩壊 地ポリゴンと地震前後の標高差分ラスターを関連付け ることで、崩壊地ポリゴン内の平均崩壊深を算出し、 崩壊地ポリゴンの属性データとして追加した。この作 業で得た崩壊地の平均崩壊深は、平均値および標準偏 差が 1.77±0.63 m (n=509) の正規分布を示すことが分 かった 34)。ここで、平均崩壊深を求めるために選択し た表層崩壊地 (サンプル) は、2006 年及び 2012 年に 計測された厚真川本川沿いの LP 領域内から選定され たことに留意する必要がある。また、隣接する複数の 支流域 (または渓流) にまたがって広がる裸地はいく つかの崩壊地が接合して形成された可能性が高いが、 1つの崩壊地として判読している場合が多い。

た。ここでは地すべり性崩壊の移動土塊量を概算で推定するため、この地すべり性崩壊の崩壊深(地表からすべり面までの深さ)を標高低下量の最大値である 14 m と等しいものと仮定した。同様に、地震前後の地形比較が可能な範囲にある地すべり性崩壊地、全 35 箇所を選定し(図-5)、QGIS の統計機能を用いて崩壊斜面内の標高低下量から最大崩壊深を算定した。その結

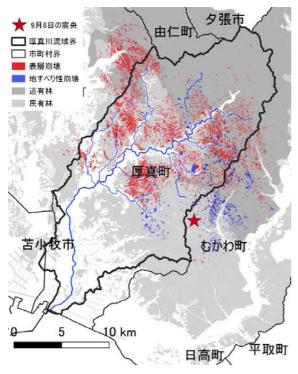
図-8 厚真川流域周辺の民有林, 道有林の分布

ある。このため、どの支渓流で倒木が多いのかを把握しておく必要性がある。ここではまず、倒木の全体量を推定するため、道有林・民有林の小林班の GIS データ (表-1) と道有林及び民有林の森林調査簿 (csv 形式)を入手した。参考までに、図-8 に厚真町を中心とした道有林、民有林の分布および崩壊地分布を示した。道有林は厚真川流域北部、民有林は南部に分布している。森林調査簿には小林班毎の蓄積量(材積)が記録されている。材積とは小林班の面積当たりの樹木の幹の体積であり、崩壊地ポリゴンに含まれる小林班の材積を集計することで、小林班ごとの倒木発生量を推定することが可能になる。

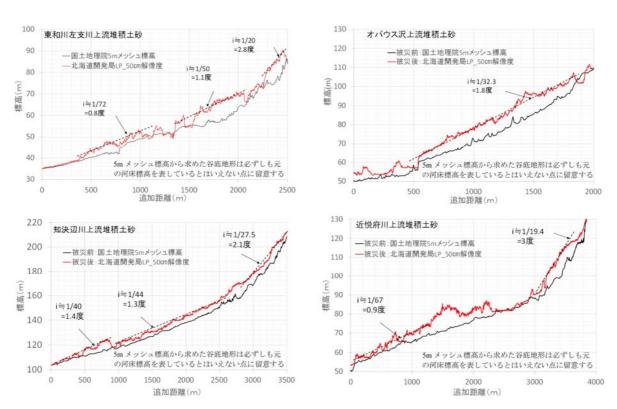
図-10 東和川、オバウス沢、知決辺川、近悦府川上流の谷底平野における堆積土砂勾配

東和川左支川、オバウス沢、知決辺川、近悦府川における、谷底平野に堆積した土砂厚、堆積土砂勾配を推定した。堆積土砂厚を計測したラインを図-10 に示した。これによれば、堆積厚は数 m から、多いところでは 10 m 程度あることが読み取れ、堆積勾配は区間平均で見ると、急な区間でも 3 度弱であることが把握された。堆積土砂が火山灰由来のもろく細かい土砂であることを考慮すると、下流への再移動の影響を考慮しておく必要性は高い。

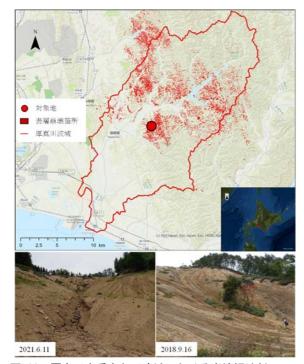
図-11 厚真川水系東和川流域における崩壊裸地斜面 (背景地図は Arc GIS pro の地形図を使用)

研究対象地は厚真川水系東和川流域に位置する崩壊 裸地斜面 (42.73° N、141.93° E) である (図-11)。 東和川流域では地震により流域面積の 35.6%で斜面崩 壊が発生し、谷底平野に膨大な土砂が堆積した <sup>34)</sup>。図 -11 に示す崩壊直後 (2018 年 9 月 16 日) と 3 年後 (2021 年 6 月 11 日) の斜面の様子から、地震直後 (2018 年 9 月 16 日) と現在 (2021 年 6 月 11 日) の崩壊裸地斜 面の状況を比較すると、現在の斜面では地震直後には 無かったガリの発達が見られ、約 50 cm~1 m の侵食

が生じていることが分かる。この地域の崩壊裸地斜面 は降雨・融雪や積雪のグライドの影響を受けて、地震 後も土砂流出源になっていると推測される。

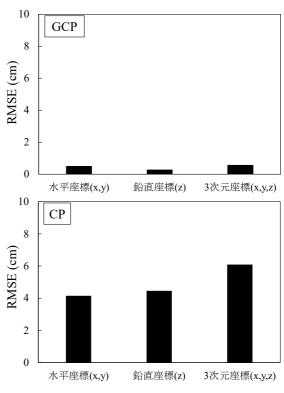
図-13 3次元地形モデルの精度検証

量値から、それぞれの RMSE 値を計算した結果を図-13 に示す。GCP の RMSE 値は水平座標で 0.5 cm、鉛 直座標で 0.3 cm であり、3 次元座標では 0.6 cm となった。CP の RMSE 値を見ると、水平座標で 4.2 cm、鉛 直座標で 4.5 cm、3 次元座標では 6.1 cm となった。各 CP 間で RMSE にはバラつきがあるが、いずれの地点でも RMSE は 10 cm 未満であった。本結果から、UAV-SfM 解析による 3 次元地形モデルの地形面は誤差 10 cm 程度の精度を持つとみなせる。

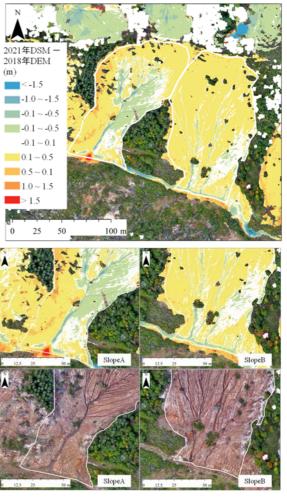
図-15 2 時期の標高差分解析結果

2018年 DEM と 2021年 DSM の標高差分解析によって、地震後 3 年間の地形変化量を求め、斜面侵食状況を調べた(図-15)。Slope A では、斜面下部の中心部に深さ  $1.0\,\mathrm{m}\sim1.4\,\mathrm{m}$  のガリが見られ、ガリ幅は最大で  $2.4\,\mathrm{m}\sim2.8\,\mathrm{m}$  と推定された。斜面中央部東側では広範囲に深さ  $0.2\,\mathrm{m}\sim0.4\,\mathrm{m}$  ほどの面的侵食が生じ、斜面中央部へ斜面上部には、深さ  $0.3\,\mathrm{m}\sim0.4\,\mathrm{m}$ 、幅が約  $0.3\,\mathrm{m}\sim0.4\,\mathrm{m}$  の細いガリが複数形成されていた。また、これらのガリが水みちに沿って一か所に合流し、斜面中心部の深さ  $1\,\mathrm{m}$  前後の深いガリを形成していることが把握できた。

ガリが形成された部分は、深さ  $0.85 \,\mathrm{m} \sim 0.95 \,\mathrm{m}$  ほどの 地形変化が見られ、ガリ幅は約  $2.0 \,\mathrm{m} \sim 2.2 \,\mathrm{m}$  であった。また、斜面の中央部〜斜面上部ではガリの深さは  $0.5 \,\mathrm{m}$  前後であり、幅が約  $0.4 \,\mathrm{m} \sim 0.6 \,\mathrm{m}$  の比較的細いガリが  $4 \sim 5 \,\mathrm{m}$  本程度確認できた。Slope A と比較すると、Slope B は斜面中心部で大きなガリが発達するといった顕著な地形変化は見られなかった。

図-15 を見ると、侵食(マイナス)方向の地形変化だけでなく、+10 cm~+20 cm ほどの堆積(プラス)方向の地形変化が全体的に見られた。プラス方向の箇所の一部は、UAV 撮影データから作成したオルソ画像で確認すると、植生箇所の周辺との対応が認められる。一方で、植生が確認できない箇所においてもプラスの地形変化が生じる箇所も多く存在し、植生以外の影響を受け、プラス方向の変化が生じる結果となった。

図-15 を見ると、Slope A 及び Slope B の多くの箇所で 10 cm~20 cm 程度のプラス方向の変化が見られる結果となった。この原因として、LP 測量データに含まれる測量誤差の影響により 2 時期の標高値の差分をとると、斜面全体が上昇あるいは下降しているような結果が生じる可能性が指摘されている 43。本結果でも同様の現象が生じているため、図-15 の地形変化量は LP 測量データの 10 cm~20 cm 程度の誤差を含んでいる可能性が高い。しかし、LP 測量の誤差の問題を踏まえても、数十 cm 程度の表面侵食による地形変化であれば把握可能であると考え、以下では崩壊裸地斜面の侵食土砂量について議論した。

さらに、Slope A と Slope B の侵食土砂量の違いに関しては、斜面形状も影響している可能性がある。図-15 を見ると、Slope A では水みちに沿って複数のリル・ガリが合流し、谷底で大規模なガリを形成している。一方、Slope B は平滑な斜面形状であるため、Slope A のような大きなガリは形成されなかった。斜面形状は斜面の集水条件に影響を与え、ガリの形成過程を規定していると考えられる。これらの地形的要因と侵食土砂量の対応関係から、崩壊裸地斜面の土砂動態には地形的特徴が大きく関係しており、崩壊斜面からの土砂流出を明らかにするうえで、地形的特性を踏まえた侵食土砂量の分析が必要であると言えよう。

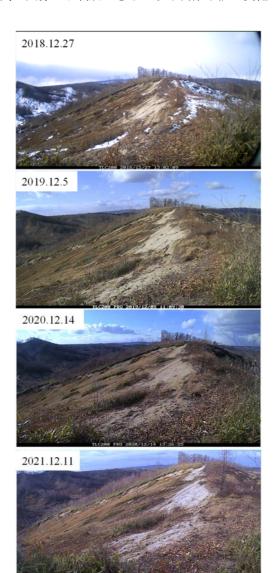
図-16 2018年12月-2021年12月の植生変遷

崩壊裸地斜面の植生変遷の状況をタイムラプスカメラで撮影した結果を図-16 に示す。これらは、2018 年~2021 年の各年における 12 月の撮影データを抽出したものである。2018 年 12 月の撮影データを見ると、斜面崩壊で残存した植生が数箇所に確認できる。2018 年 12 月と2019 年 12 月の撮影データを比較すると、1年間で画像から判別できるような明確な植生変化は見

られなかった。同様に 2020 年 12 月と 2021 年 12 月の 撮影データについても、残存する植生の草丈は多少成 長しているようにも見えるが、残存植生の面積の拡大 や新たな植生の定着といった明確な植生回復の様子は 確認されなかった。

崩壊裸地斜面の植生変遷状況をタイムラプスカメラ で撮影し、各年の撮影データを比較したところ(図-16)、 地震後3年間では明確な植生の変化は見られなかった。 崩壊跡地では侵食作用の影響で、植物の生育基盤とな る表層土壌の安定性が低く、植生回復には数十年を要 する事例も報告されていることから40、3年間では明 確な植生変化を捉えられなかったと推測される。厚真 川流域における汎用土壌流亡予測式(USLE 式)によ るシミュレーションでは、地震に伴う崩壊裸地の出現 により、地震前後で土砂侵食率 (t/year) が 14.5 倍に増 大する可能性が指摘されている45。したがって、崩壊 裸地斜面に植生回復が見られなかったことは、現在も 土砂侵食率は高止まりしており、大雨による出水等の 際に大量の土砂流出が生じる可能性を示唆している。 植生回復がどの程度の時空間スケールで進行し、さら に土砂流出の抑制に寄与するのかを検討するためにも、 今後も植生のモニタリングを継続する必要がある。

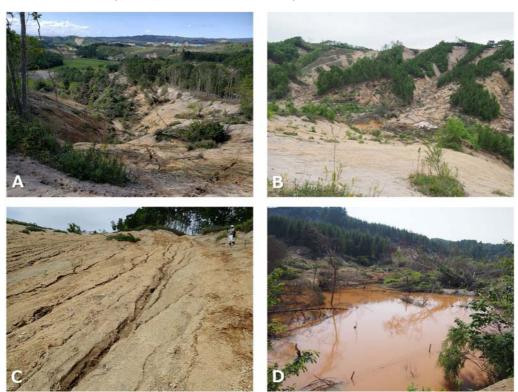
図-18 東和川流域の斜面崩壊の様子

A) 斜面からの崩土・倒木で埋積した谷底(2019.7.30撮影), B) 崩土で埋積し河床上昇した谷底(2019.5.29撮影), C) 崩壊斜面に発達したリル・ガリ(2019.7.30撮影), D) 谷底の水たまり(2019.8.5撮影)

北海道南部の胆振地方を中心に 2018 年 9 月 6 日に 発生した平成 30 年北海道胆振東部地震では、厚真川流域を中心に 7,000 か所以上の斜面崩壊(地すべり性崩壊も含む)が発生し 34)(図-17 上)、斜面に厚く堆積した火山灰層で構成される森林表土が大量に谷底に供給され、埋積している(図-18A,B)。その崩壊面積は第 2 章において 44.2 km² と推定されており 12)、厚真川流域における支川流域ごとの崩壊面積率は 4%~35.6%と極めて高く 34)、厚真川流域の地表面は強度にかく乱

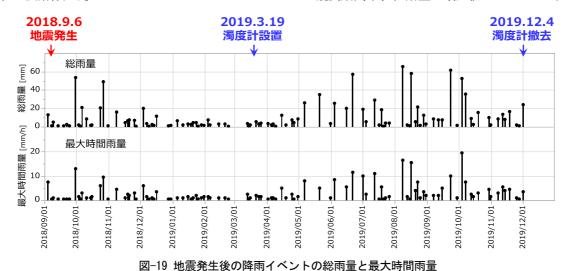
濁度観測期間中の降雨特性を把握するために、2018年9月6日に地震が発生して以降、濁度計観測を停止した2019年12月4日までのひと雨(以下、降雨イベントと呼ぶ)ごとの総雨量及び最大時間雨量を整理した(図-19,表-6)。なお、降雨イベントの期間は雨の降り始めから降り終わりまでとし、降り終わりから次の降雨イベントまでの無降雨期間は便宜的に24時間以上とした。

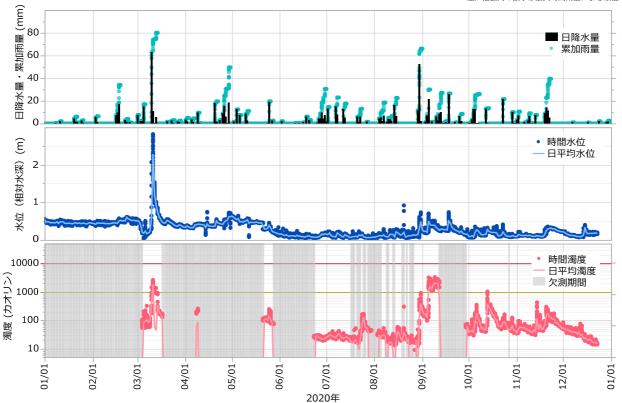
図-29 浜厚真の水位・濁度変動(2020年)

観測期間中の濁度変化について全体的な傾向を調べるため、日降水量(アメダス厚真)、水位とあわせて濁度の時系列変化を図-29に示した。最高水位を記録したのは、3月10日の降雨イベント時で、2.5 mの水位上昇が観測された。地震が発生した2018年9月6日以降、最大規模の出水となった。

濁度は、3 月中旬~6 月下旬と9 月中下旬に異常値が記録される期間が多く、欠測とせざるを得なかった(図-29)。正常に観測できた期間だけでみると、1,000度以上の高濁度を記録したのは上記で述べた3月10日、8月30日、9月5日の降雨イベントと、10月12日~13日の小規模降雨イベント(総雨量13.5 mm、最

大時間雨量 4 mm) の計 4 回であった。第 4 章では、2019 年の夏・秋に小規模な降雨イベント時でも 1,000 度以上の高濁度が頻発する傾向を確認できたが(図-29)、2020 年については 10 月 12 日~13 日の降雨イベントが同様のケースだった可能性がある。

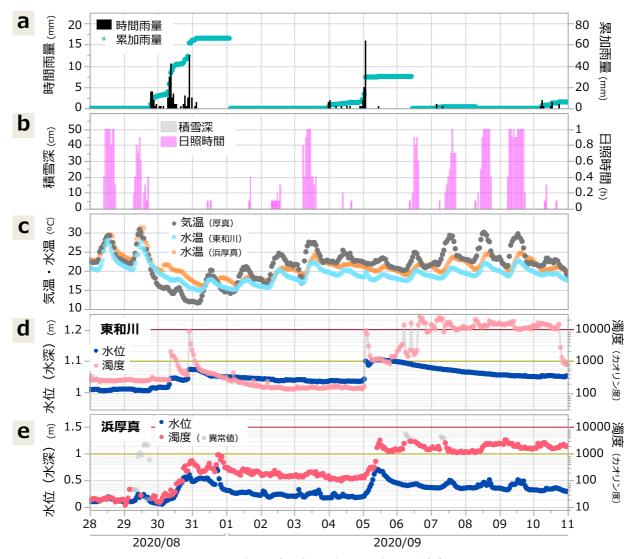
図-33 夏・秋の一連の降雨出水による水位・濁度変化

## 5.3.4 夏・秋の連続した降雨イベントに伴う濁度変化 浜厚真において夏・秋に比較的高濁度が観測された 8月29日~30日(総雨量66 mm、最大時間雨量12.5 mm)及び9月3日~5日(総雨量30 mm、最大時間雨量12.5 mm)の2つの近接した降雨イベントについて、 気象・水温・水位・濁度の変動を図-33に示した。8月 29日の降雨イベントでは、東和川の濁度ピークが3回 の降雨ピークに応答して出現しており、それぞれ300度、1,900度及び8,500度と急激に濁度が上昇している。 その後、濁度は急激に低下し150度前後で推移するが、 水位は降雨前より高い状態を維持している。そのため、

9月5日の時間16 mmの強雨に伴い水位は1時間で6 cm 上昇し、その後、緩やかな2次ピークが見られる。 濁度も急激な水位上昇とともに最大8,800度の高濁度による鋭敏なピークを形成するが、その後の水位の2次ピークと連動した緩やかな増減が見て取れる。東和川の河川水温に着目すると、強雨に伴う一時的な上昇が認められることから、相対的に低温な地中水よりも、気温を反映する直達雨や表面流の寄与が高くなったことが示唆される。すなわち、斜面で発生した表面流による高濃度の濁水が河川に流入した可能性が考えられる。
