コンクリート舗装の点検・診断・措置  
技術に関する共同研究報告書

～措置技術編（その8）～

2022年3月

(国研) 土木研究所

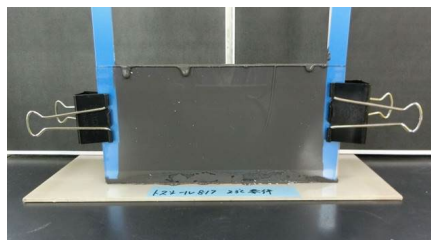
注入材の浸透性試験方法に準拠して10mm×200mm×100mmのガラス板2枚、スペーサを使用してスリット幅3mmとした治具を準備する。所定温度に約3時間放置したシーラントを前述の治具に充填して再度所定温度に放置して浸透深さの測定を行った。

写真-3.2.1 5℃雰囲気

写真-3.2.2 23℃雰囲気

写真-3.2.3 35℃雰囲気

トスシール 811, トスシール 817 は 3.2.1 に示すように温度による粘度の変化が小さいため，幅広い温度範囲で使用することが可能と考えられる。また，3.2.2 で示すように流動タイプのトスシール 817 は低温化でも流動性が維持されており，目地やクラックの奥まで充填が可能である。3.2.3 及び 3.2.4 で示すように硬化性は温度による依存性があるため，低温では硬化が遅くなり，逆に高温では硬化が早くなる。そのため，低温下では交通開放までの時間が長くなる場合が想定される。充填後の仕上げに際しては表面を凹部に仕上げ，また石粉を使いタイヤへの付着防止を施すことで交通開放までの時間を短縮するための措置が必要になる。また，3.2.5, 3.2.7 で示すように温度による硬化後物性の変化が小さいため，幅広い温度範囲で使用することが可能である。3.2.6 は時間の制約上 $-20^{\circ}\text{C}$ のみ測定したが，低温化でもゴムとしての弾性は保持している。

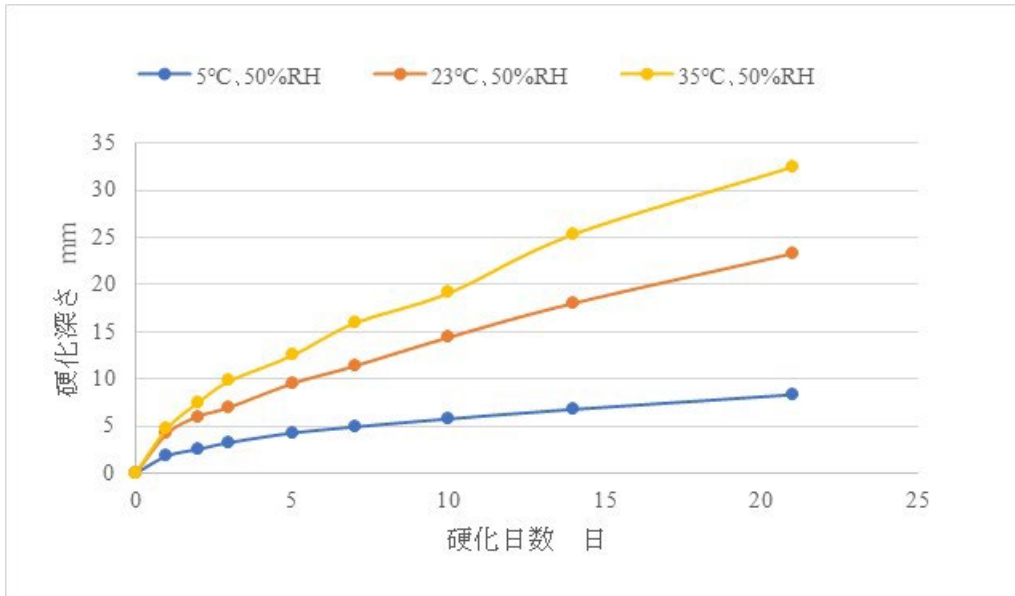
この試験体を各温度条件に放置して所定時間養生後, 表面から硬化した部分を取り出し, その厚さを測定した。

図-3.2.1 トスシール 811 の硬化時間

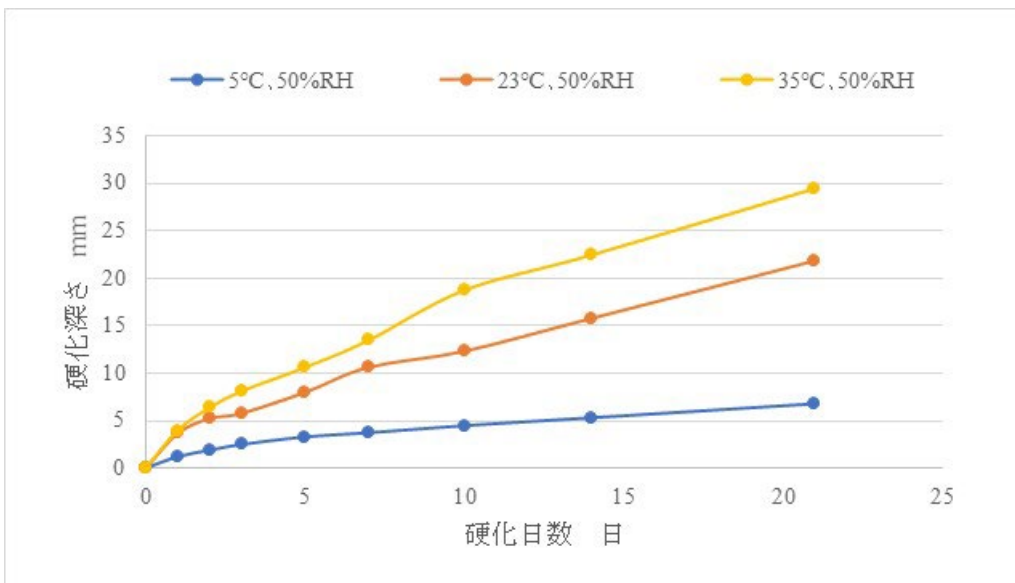
図-3.2.2 トスシール 817 の硬化時間

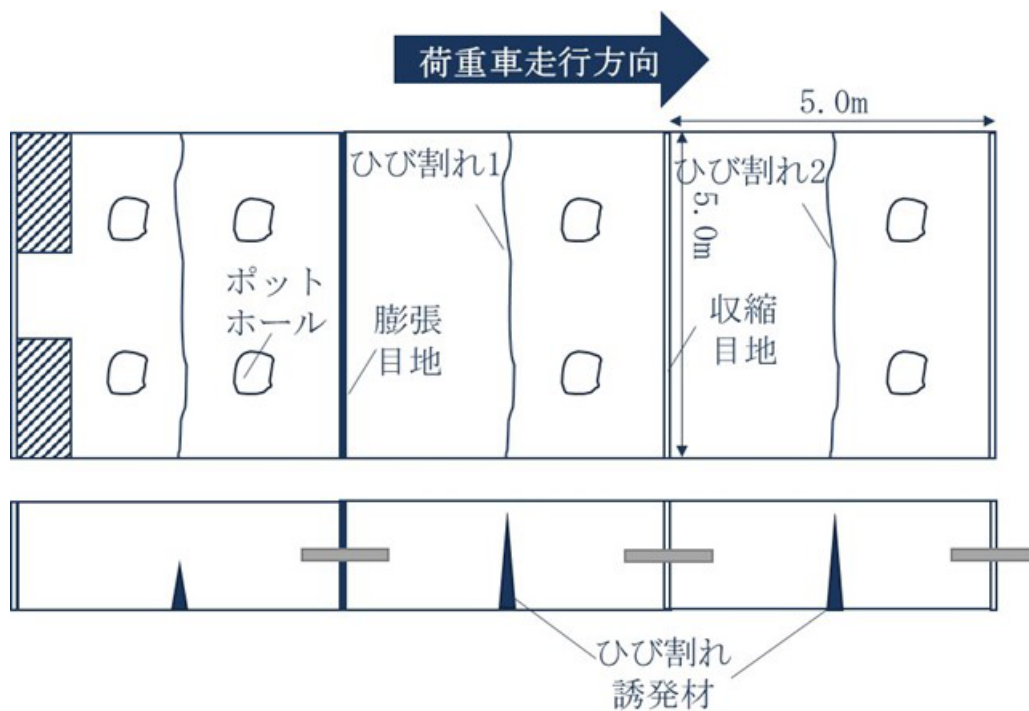
担当工区における損傷の位置を図-4.1.2に示す。延長は5m、ひび割れ2箇所、膨張目地、収縮目地が各1箇所である。損傷の種類、施工日及び適用工法を表-4.1.1に示す。また各損傷箇所に使用する材料を表-4.1.2に示す。膨張目地、収縮目地及びひび割れ1、2に対してトスシール811、トスシール817を施工して評価を実施した。

図-4.1.2 担当工区における損傷位置

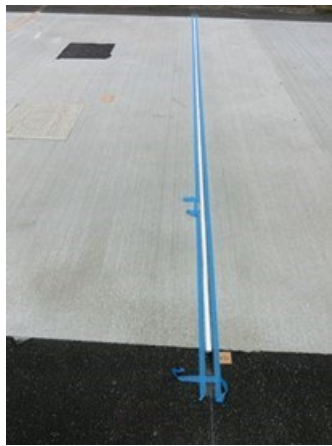
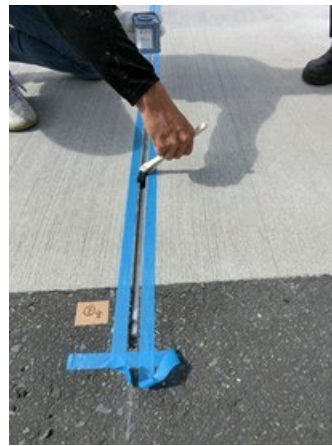
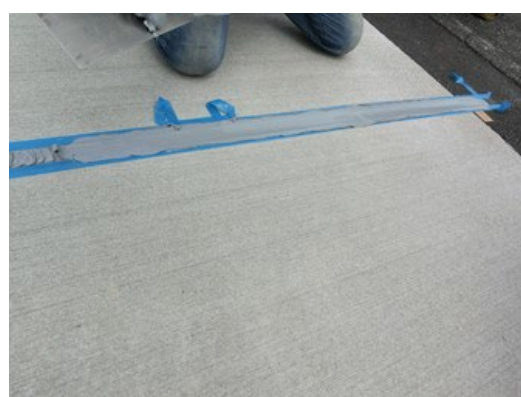
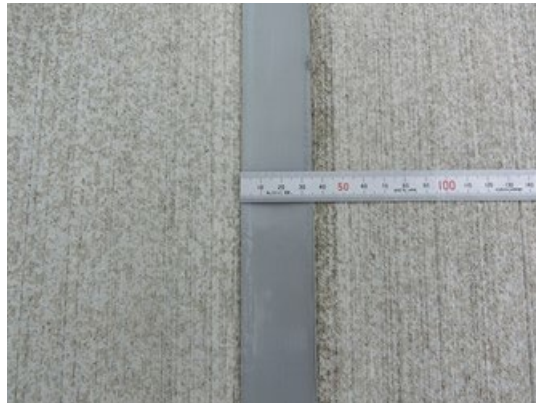
写真-4.3.1 バックアップ材挿入

写真-4.3.2 プライマー塗布

写真-4.3.3 トスシール 811 充填

写真-4.3.4 ヘラ仕上げ

写真-4.3.5 作業完了後

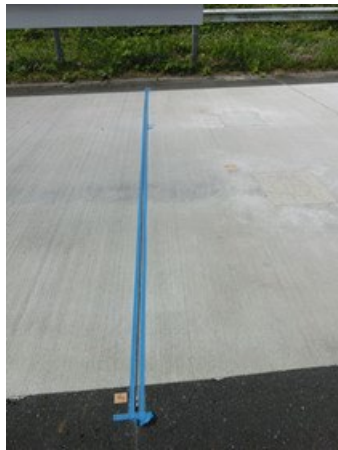
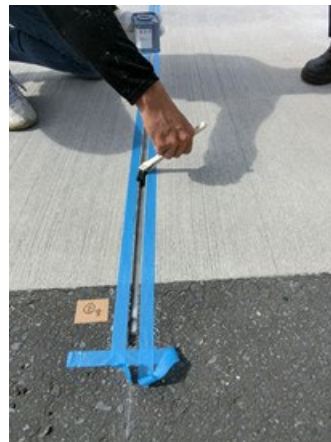
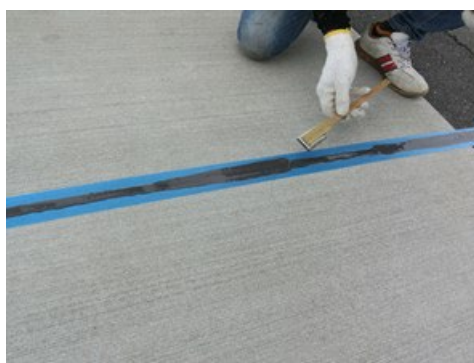
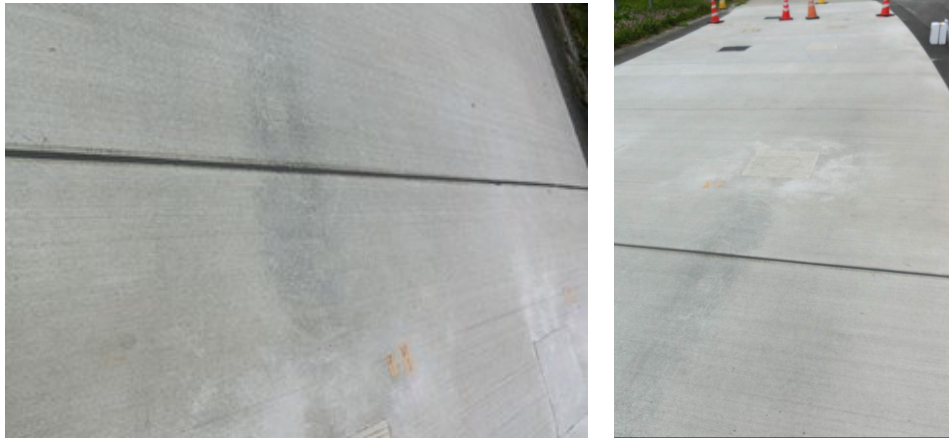
写真-4.3.7 バックアップ材挿入

写真-4.3.8 プライマー塗布

写真-4.3.9 ヘラ仕上げ作業

写真-4.3.10 ヘラ仕上げ後

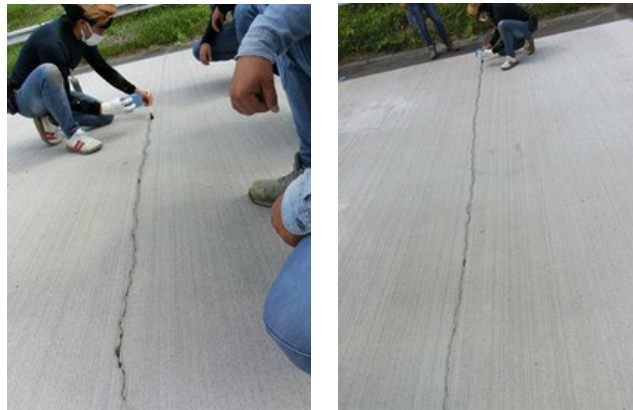
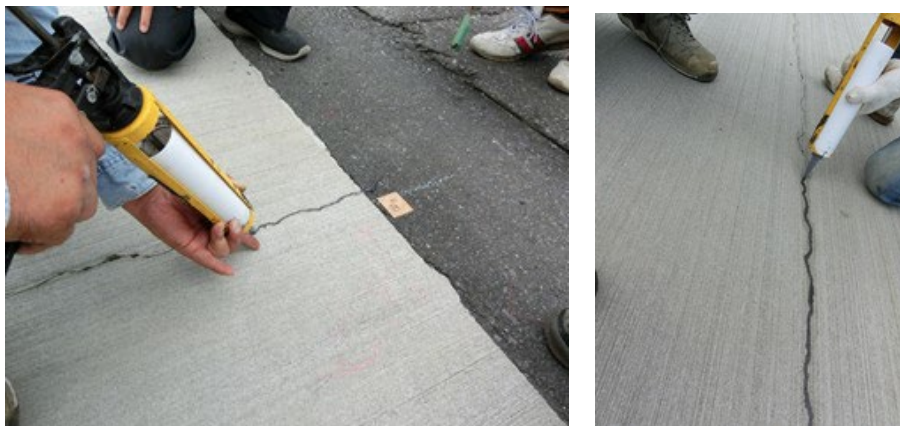
写真-4.3.12 プライマー塗布

写真-4.3.13 トスシール817充填

写真-4.3.14 トスシール 817 充填後

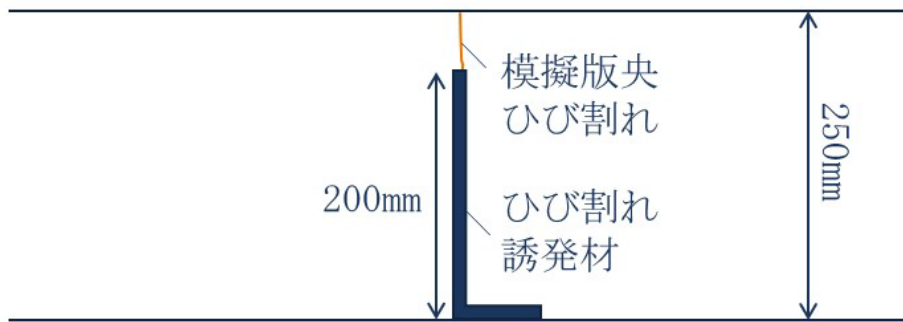
図-4.3.4 ひび割れ2の形状

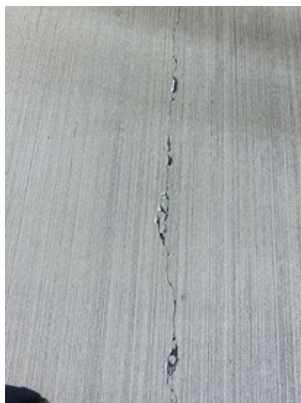
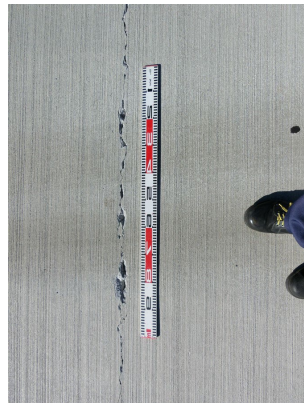
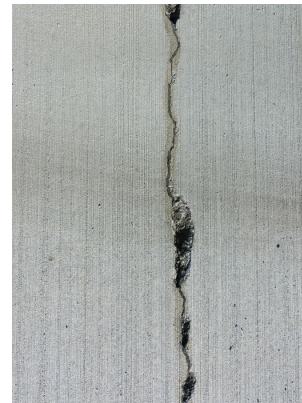
写真-4.3.16 施工前

写真-4.3.17 破片除去後

写真-4.3.18 プライマー塗布後

写真-4.3.19 トスシール811充填後

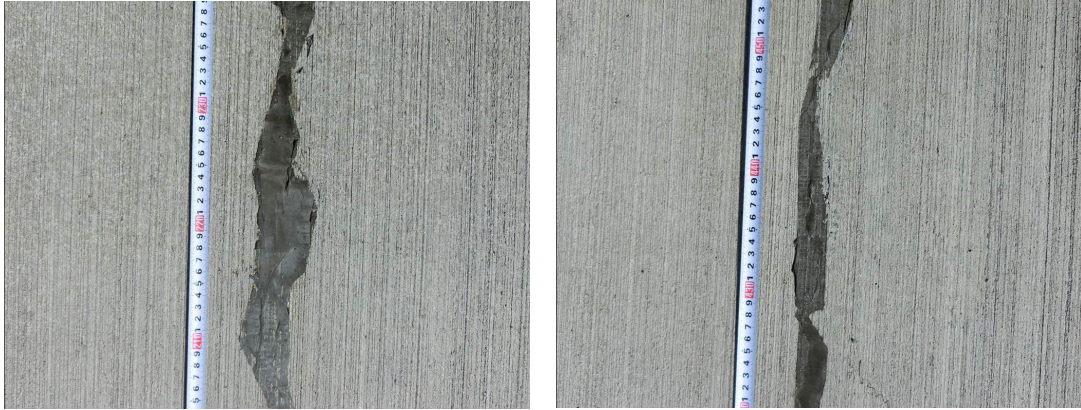
写真-4.3.20 15万輪走行後

施工から15万輪走行後のひび割れ2を目視と指触で確認したところ、母材との付着切れやはみだし、飛散等の損傷は見られずひび割れ部の内部に充填した目地材は良好な状態が観察された。そのため止水性能は確保されていると推察される。

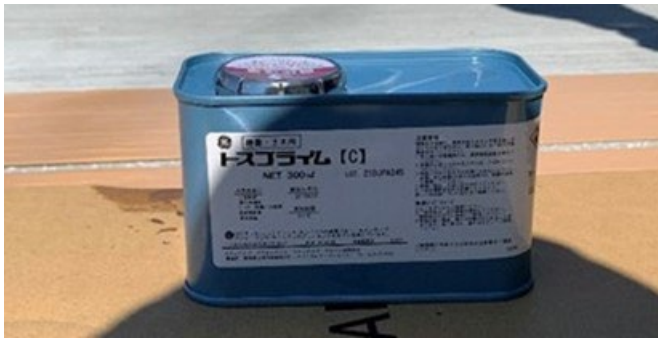
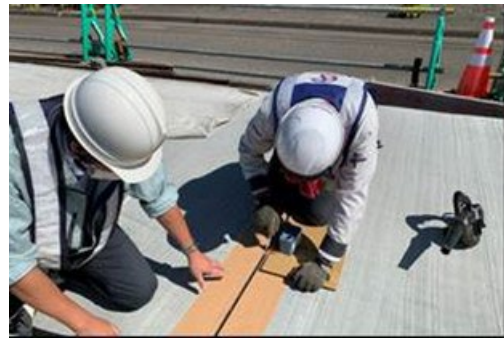
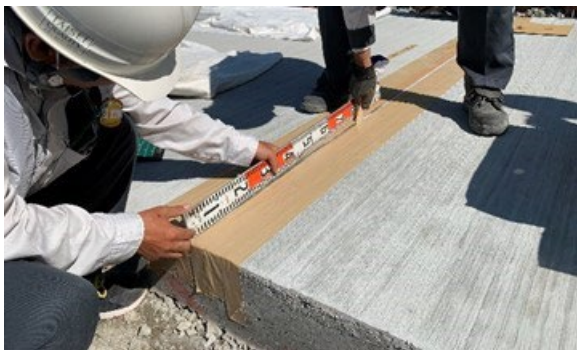
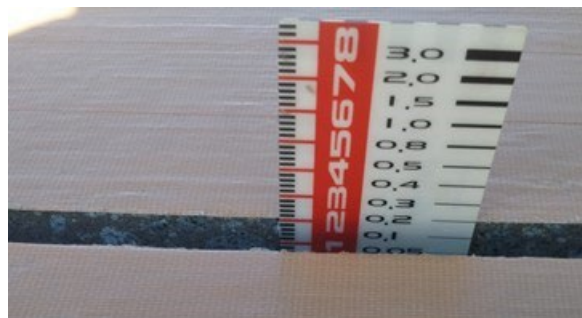
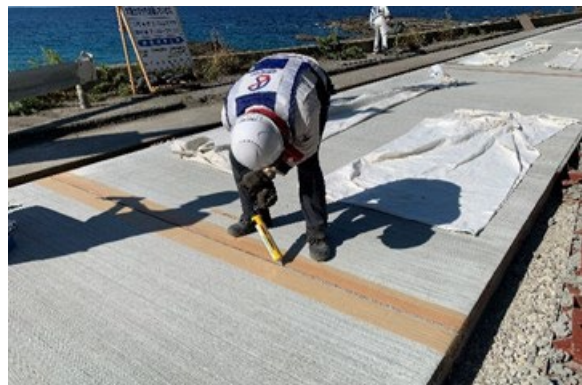
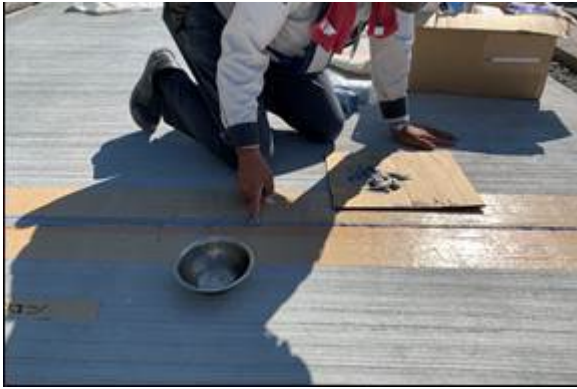
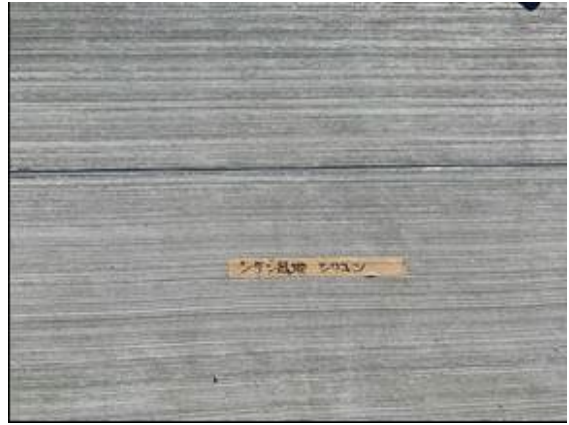
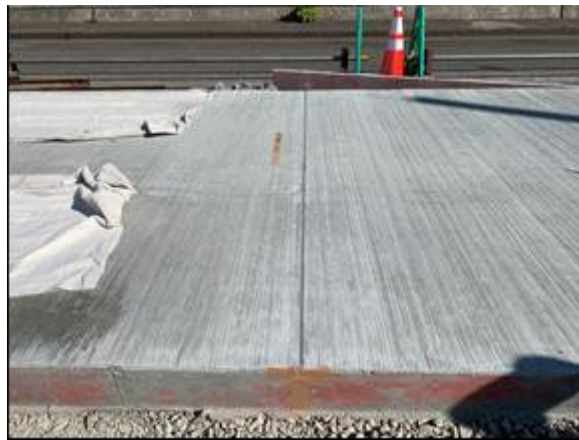
従来の瀝青系目地材のように加熱による温度管理や熱劣化への配慮などの必要がなく、施工も容易であり、仕上がりも良好であった。

写真-5.4.1 プライマー(トスプライムC)

写真-5.4.2 トスプライムC塗布状況

写真-5.4.3 バックアップ材(設置深さ2cm)

写真-5.4.4 バックアップ材(設置深さ2cm)

写真-5.4.5 バックアップ材設置完了(表面より2cm深さ)

写真-5.4.6 シリコン系目地材注入状況

写真-5.4.7 表面仕上げ（洗剤をつけた指で整形）

写真-5.4.8 シリコン目地仕上がり状況

写真-5.4.9 シリコン目地仕上がり状況

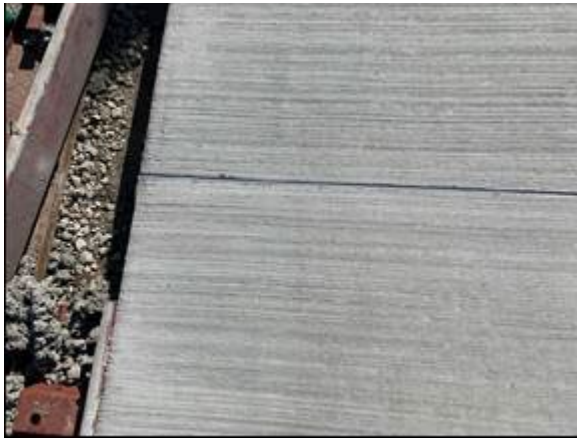
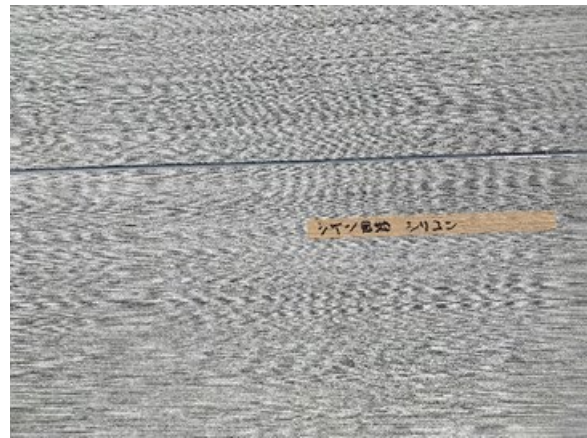
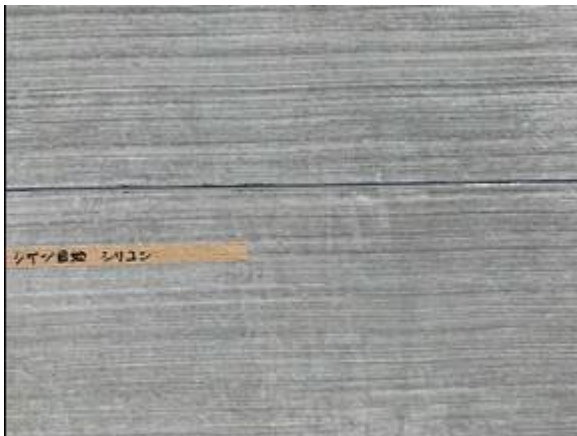
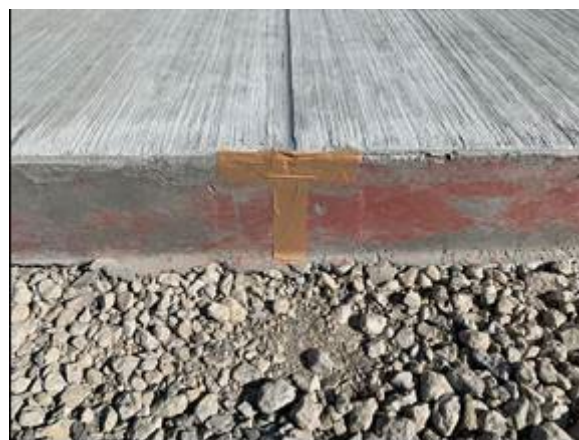
写真-5.5.1 シリコン目地仕上がり状況（断面①）

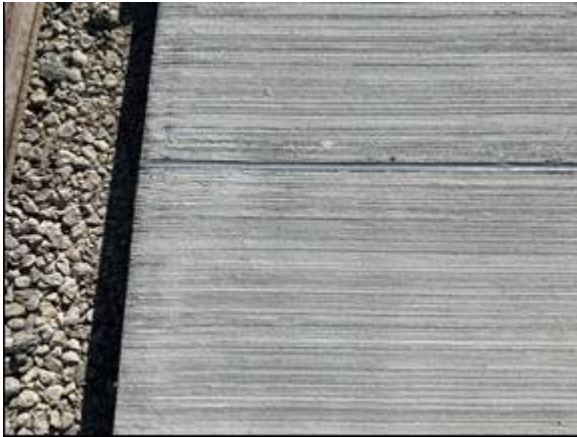
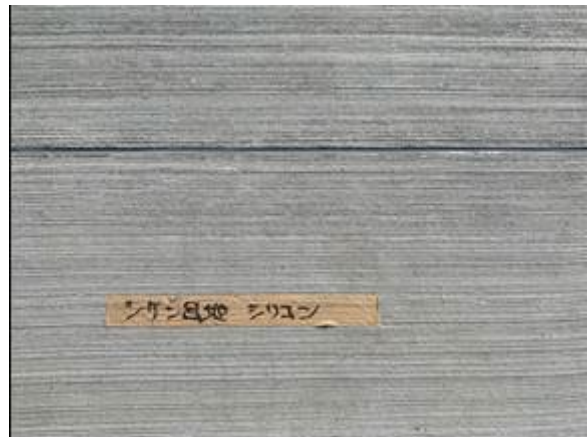
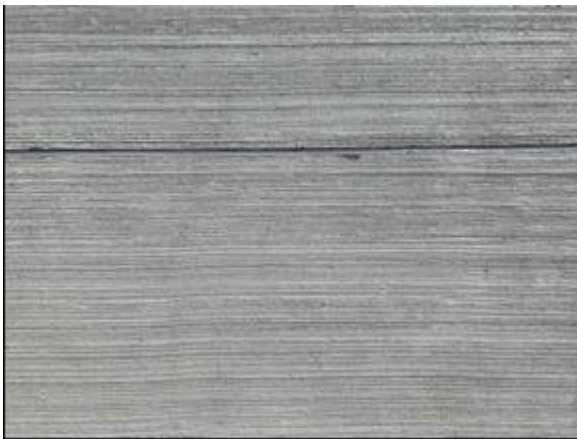
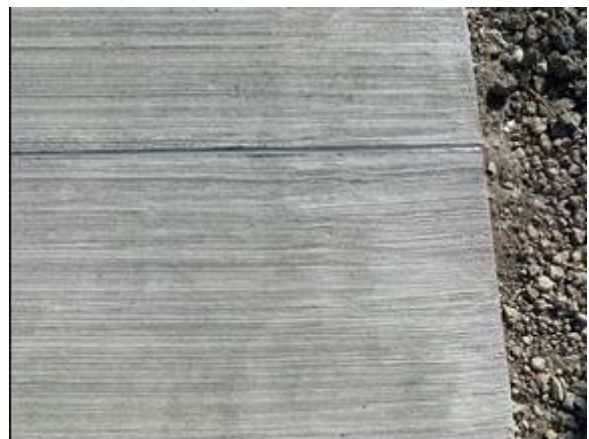
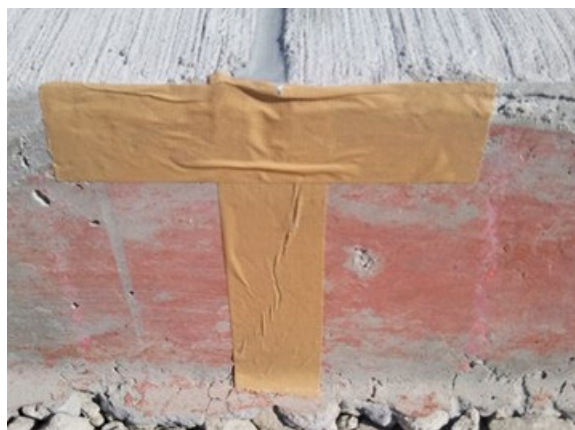
写真-5.5.6 シリコーン目地仕上がり状況 (断面②)

写真-5.5.10 シリコーン目地仕上がり状況 (断面②) ※誘導ひび割れあり

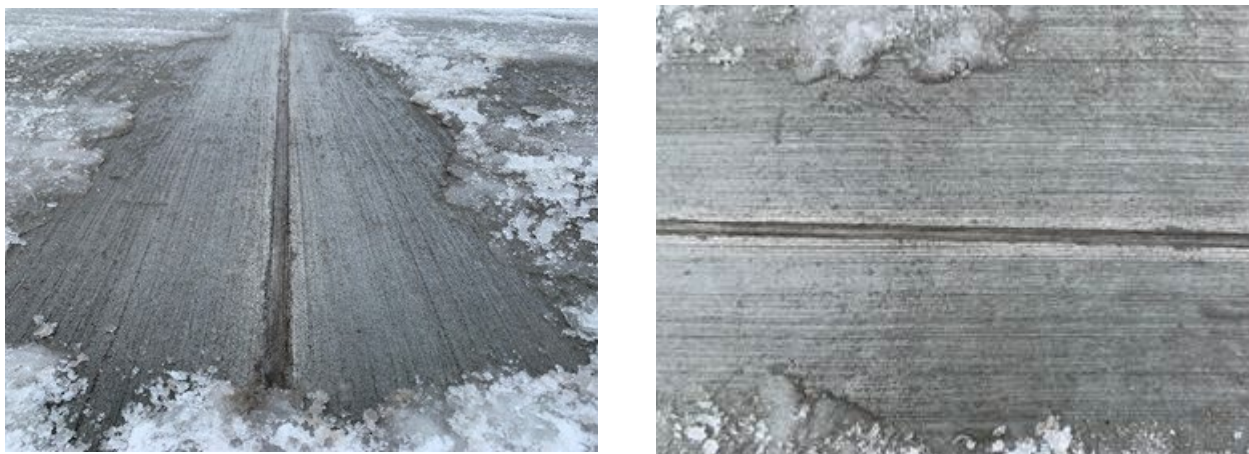
写真-5.6.2の施工後から6ヶ月経過した後に観測した目地の状況を示す。冬期においてはコンクリート版が収縮するため、目地が開くことによる付着切れが懸念されるが、約一冬経過した時点においても一部3cm程度の若干の付着切れ（下まで貫通はしていない）が確認されたが、下まで貫通するような付着切れやはがれなども見られず、冬期の供用性にも問題がないと考えられる。

目地材は冬期においても非常に柔らかく、目地部の膨張収縮に追従することが想定される。付着性・止水性および変形追従性いずれの観点からも、目地材として適した材料と考えられる。

写真-5.6.2 施工から半年経過後（冬期）の目地の状況

北海道島牧村での試験施工の結果, 一冬経過時点においても若干の付着切れはあるものの, 下までは貫通しておらず, 冬期の供用性にも問題無いと考えられる。
