## 6 メンテナンスサイクルの効率化・信頼性向上に関する研究

研究期間：平成 28 年度～令和 3 年度

プログラムリーダー：橋梁構造研究グループ長 星隈 順一

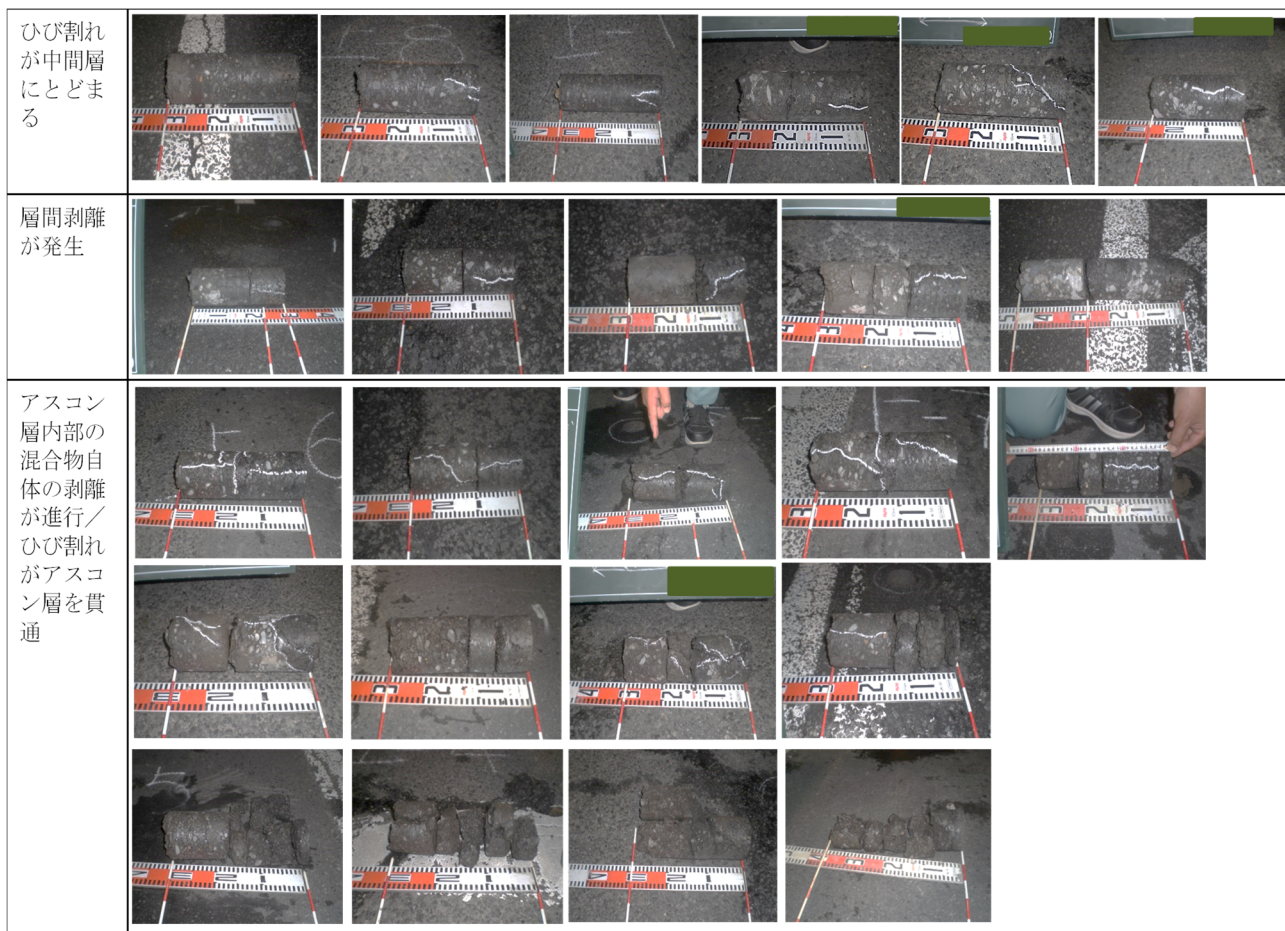
図-2 コア抜き調査結果

前節に示したコア抜き調査により、アスコン層内の損傷は一様でないことが明らかとなった。具体的には、表層の路面側を起点としたひび割れ(トップダウンひび割れ)が中間層までにとどまっているもの、ひび割れからの雨水の浸入に起因すると想定される層間剥離を引き起こしているもの、さらに進行して中間層、基層やアスファルト安定処理層部の混合物自体が剥離を引き起こしているもの、およびアスコン層 ( $t=25\text{cm}$ ) を貫通しているものと様々であった。当該修繕現場では、これらの状況を踏まえ、ひび割れ深さが 15cm 以上入っている区間をアスファルト混合物層の全層 ( $t=25\text{cm}$ ) 打換え、それ以外の区間を 2 層 ( $t=10\text{cm}$ ) の切削オーバーレイと修繕工法が選定された。このように、同一現場内でもアスファルト混合物層内部の損傷は様々となりうることを認識しておく必要がある。当該現場のコアの状況を図-2 に示す。なお、図中のうち、「ア

スコン層内部の混合物自体の剥離が進行／ひび割れがアスコン層を貫通」の写真の一部は、コア側面のひび割れ部分のチョークによるトレースができていない。

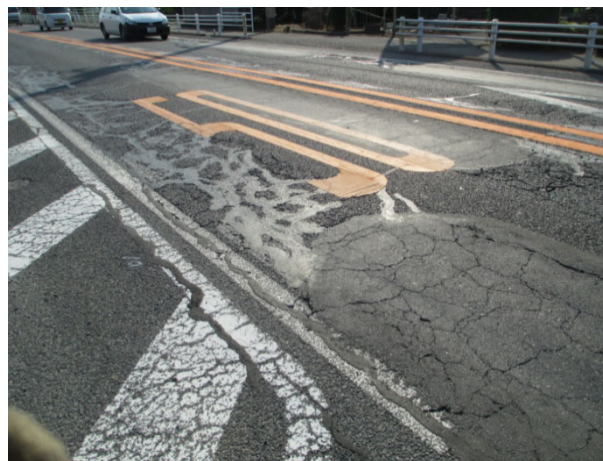
写真-1 修繕工事現場の路面状況

当該修繕工事区間において、修繕前に路面性状調査を行った。その結果を表-1に示す。これより、上下車線共に損傷は進行しており、また、どちらかと言えばひび割れによる損傷が卓越した区間であることが分かる。実際の現場では、ひび割れの他車輪通過部にわだち部オーバーレイ工（レーンパッチング）の実施箇所が点在しており、日常的な維持管理に苦慮していた様子が観察される路面状況であった。修繕前の路面の代表写真を写真-1に示す。

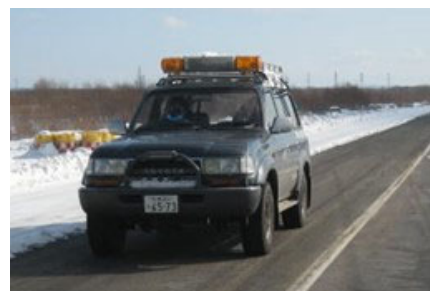
写真-5 IRI計測装置搭載車両

車両バネ上およびバネ下に設置した加速度計の加速度値から、リアルタイムで国際ラフネス指数(International Roughness Index、以下、IRI)を計測する装置(写真-5)を用い、地方自治体が管理する軽交通道路においてIRI計測を実施した。この計測装置は、2個の加速度計とGPSセンサ、アンプおよびデータ処理ソフトを内蔵したモバイルパソコンから構成され、任意の車両に取り付けることができ、走行しながらの計測が可能であることから、計測が非常に容易で短時間で広い範囲を計測できるため、経済的な負担も少ないことが特徴である。計測対象とした路線は、図-16に示す12の路線区間および図-17に示す24の路線区間である。図-16の計測路線区間は、道路管理者が修繕を実施する予定の区間と、健全と判断した路線区間があり、IRI計測を行い、両者のIRI値にどのような差異が見られるかを解析した。図-17の計測路線区間は、自治体管理の幹線および生活道路であり、面的なIRIの把握とあわせIRIと舗装損傷の関係について検討した。

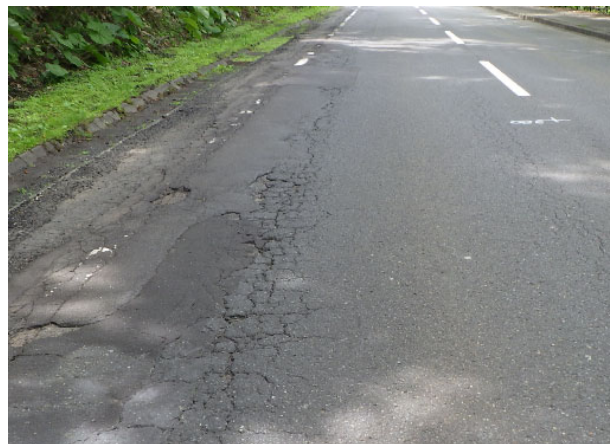
写真-6 調査時の路面状態

開削調査および原位置試験の実施、ならびに室内試験用の試料を採取する地点は、現地の目視確認によって OWP のひび割れ発生が特に顕著な箇所とした。

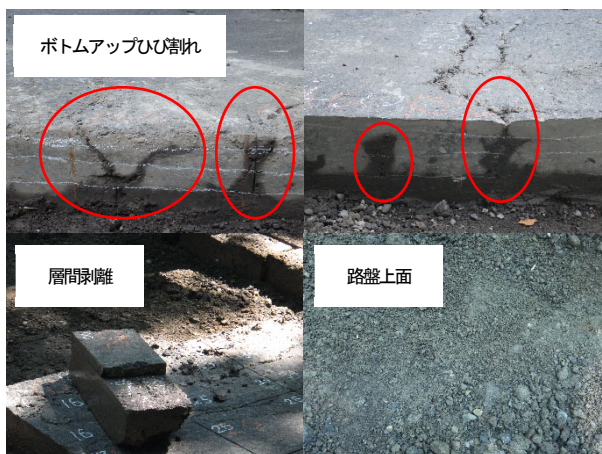
写真-7 ボトムアップ疲労ひび割れ、層間剥離  
および下層路盤上面の状況 (OWP)

アスコン層を L=2.0m×W=3.25m の範囲で撤去し、ひび割れ等の損傷状況を確認した。その結果、OWP ではアスコン層底面からひび割れが舗装表面まで貫通している箇所、アスコン層中間までひび割れが進行している箇所のほか、表層と基層の層間剥離が発生している箇所が確認された（写真-7）。また、開削調査箇所を含む L=40m 区間のひび割れ率は 46%で、舗装点検要領に示されるひび割れ率による診断区分はⅢ（修繕段階）に相当する。

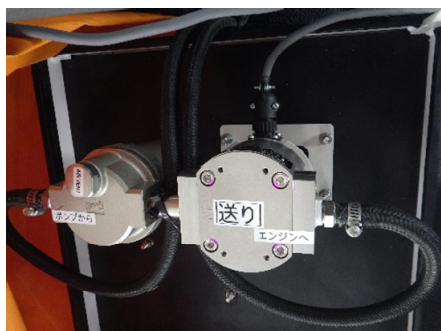
図-30 燃料流量計の設置状況

燃料流量計によって直接的に計測する方法は、当所の所有する計測用車両 (タウンエース、トランスミッション:MT) の燃料タンクとエンジンを繋ぐ経路のパイプに燃料流量計を図-30 に示すように設置して、実際の燃料使用量をリアルタイムで計測し、燃料使用量と走行距離から燃費を算定した。ちなみに、燃料はエンジンに供給するための配管 (入り) と、エンジンで燃焼に用いられずに戻る配管 (戻り) があることから、両方に流量検出器を設置し、同時刻の入りと戻りの流量差を燃料の使用量として扱った。一方、OBD 接続機器にて簡易に燃費を計測する方法は、図-31 に示すような機器を OBD に接続し、機器内部で算定される燃費を取得する方法とした。当所の試験周回路である苫小牧寒地試験道路において、約 500m の直線区間をギア 4 速にて 20、30、40、50、60km/h で往復走行した際の燃料流量と OBD 接続器による燃費を同時に計測し、比較した。なお、OBD 接続機器は、所定の方法で燃費表示のキャリブレーションを予め行っている。

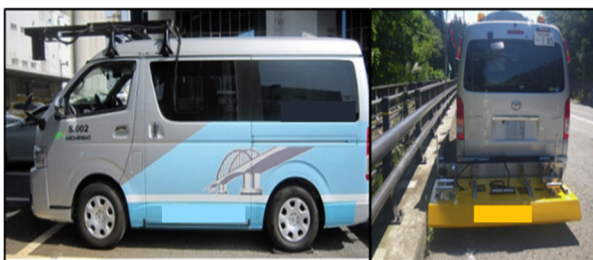
写真-3 車載式電磁波レーダ外観

電磁波レーダには、ハンディ式、カート式、車載式といくつかの種類があるが、本研究では交通規制を伴わず一度に広範囲を計測可能な車載式電磁波レーダを主に用いている。外観および仕様について、写真-3及び表-1に示す。

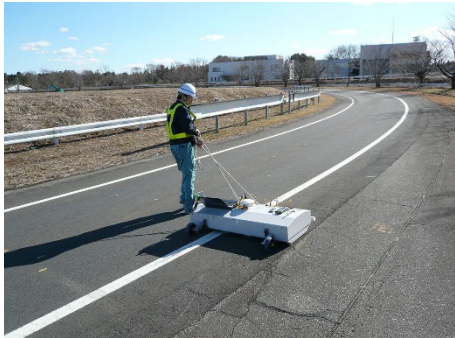
図-20 ハンディ型多チャンネル GPR

ハンディ型 (図-20) と車両牽引型 (図-21) の 2 種類の性能評価を行った。どちらも送信器 4 ch、受振器 8 ch が配置された装置となっている。アンテナ面と路面との間の距離は、ハンディ型はほぼ接触した状態で、車両牽引型は 5~10mm に調整されている。

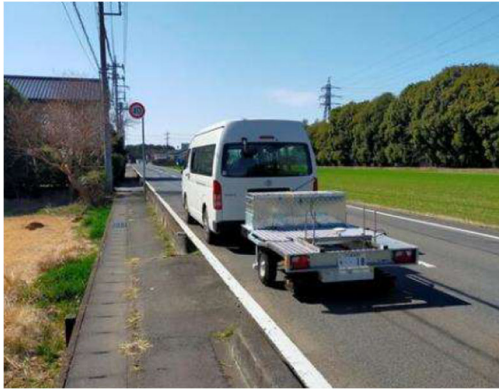
図-31 一般道路における調査

一般道路で道路使用許可なしに調査するには、道交法に適合すると共に、保安基準に適合し自動車検査登録された装置である必要がある。構内での一連の試験探査に基づき、特に多重反射を抑制した探査品質の低下を抑えた設計を行い、公道における調査が可能な装置を開発した (図-31)。探査装置は車両牽引型であり、特定の専用車両によらず調査を行うことができる。

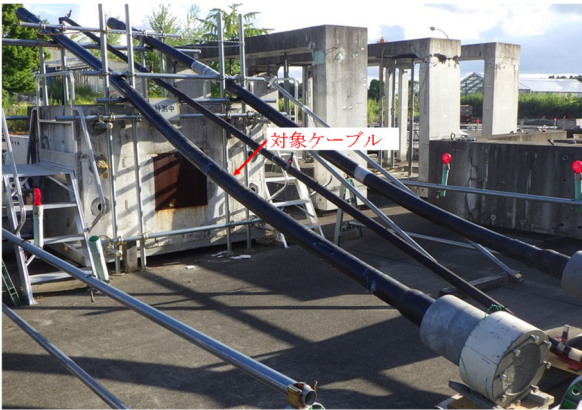
写真-11 ケーブル設置状況

検討に際しては、3.1と同様の端部処理を施し、実橋を想定して全長が  $17\sim 20$  度の傾斜となるようにケーブルを屋外に設置した (写真-11)。

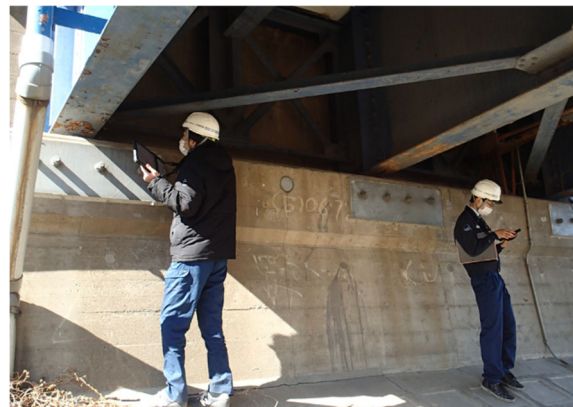
写真-2 現場実証の状況

システムの出力結果（アルゴリズム）の妥当性を確認すること、入力項目の表現等を確認すること、及びシステムの使いやすさを確認することを目的として、システムの実証を行った。実証は、実際に現場に行きシステムに情報を入力する現場実証（写真-2）と、点検調査書とあらかじめ用意した現地の動画や360度画像（写真-3）などから情報を入力する机上実証の2通りで行った。対象橋梁は共同研究に参加している茨城県、富山市から提供して頂いた。対象橋梁、実証の対象とする損傷種類、実証方法は表-4に示す。

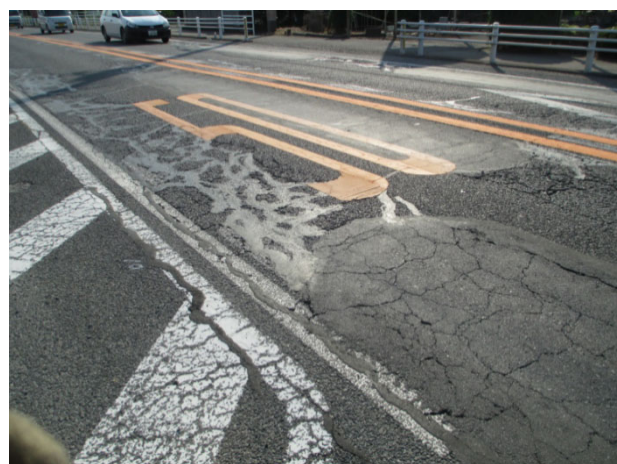
写真-1 修繕工事現場の路面状況

現場では、ひび割れが発生している多車輪通過部にわだち部オーバーレイ工（レーンパッチング）の実施箇所が点在しており、日常的な維持管理に苦慮していた様子が観

察される路面状況であった。修繕前の路面の代表写真を写真-1に示す。

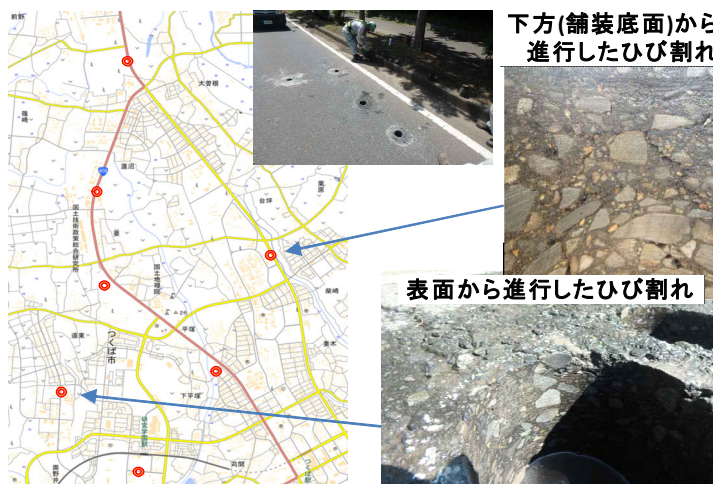
図-6 ひび割れ形態の異なる破損（つくば市内試験舗装区間）

つくば市内の舗装を調査し、同程度の路面損傷状態が続く複数の区間を抽出した。これらの区間からコア抜きして調べたところ、図-6に示すように、交通量や表層の供用年数の相違により損傷形態が異なり、トップダウンおよびボトムアップなどの形態の異なるひび割れが生じている箇所を選定できた。表層のアスファルトの劣化度を、表面部分と内部に分けて抽出回収して調べたところ、図-7に示すように表面部分のアスファルトの劣化が顕著であることも確認できた。これらの区間について、さまざまな表面処理工法の試験舗装を施工して、損傷段階や交通/環境条件ごとの適用性を検証するための試験舗装を施工した。

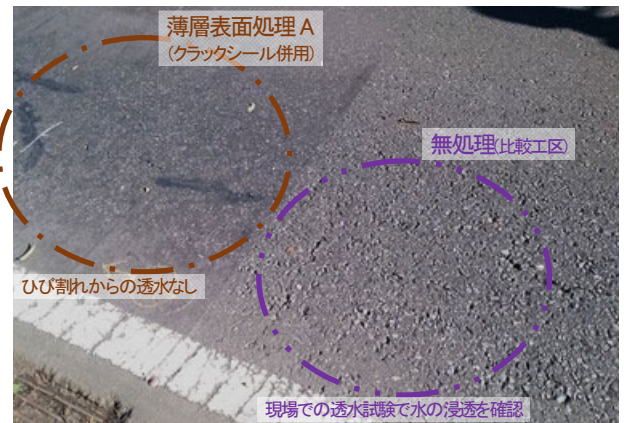
図-12 試験舗装箇所②の路面と透水状況

状態や表面処理の有無による水位低下を示す。これらの結果から、下層への水の浸透状態は、ひび割れの有無やその進行程度により大きく異なることがわかった。また、表面処理のない比較工区ではひび割れ部の試験延長約15cmの開口部から10分間で40mm(700mL)以上の水が下層に侵入した箇所もあり損傷部からの浸透水を確認できた。一方、表面処理工法施工箇所では水位低下が小さい測点もあり、表面処理工法により遮水性を付与できることが示され、表面にひび割れが再発した後もその遮水効果はある程度期待できることがわかった。

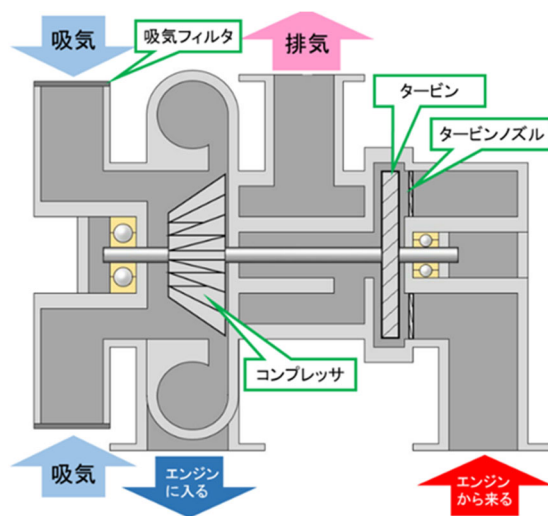
図-3 過給器構造概要図

過給器の構造概要を図-3に示すが、船用機関の過給器では、吸気室の油堆積物の影響やタービン、タービンノズル等への不完全燃焼発生物の付着が故障原因としてあげられている。その為、これら付着物の目視確認ができれば故障を未然に防止できるものと考え

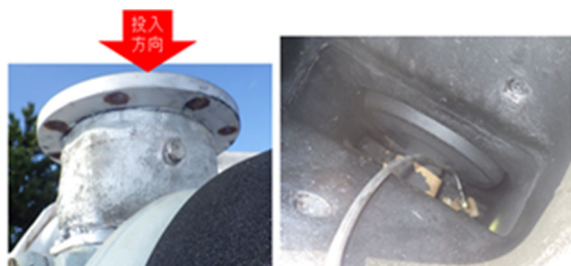
写真-7 内視鏡投入状況 (排気管接続部)

- ・当初内視鏡投入予定箇所であった潤滑油のドレンボルトは、過給機内部まで貫通しておらず、撮影ができなかった。
- ・排気管の接続箇所から内視鏡を投入したところ、問題なく撮影できることが分かった。内視鏡投入状況を写真-7に、内部の撮影画像を写真-8に示す。

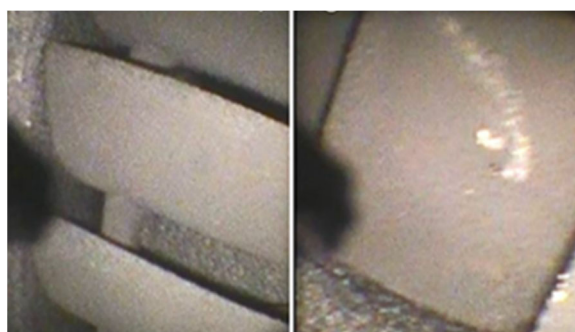
写真-8 内部撮影画像

写真-8からは、内部の様子が鮮明に撮影できることが確認でき、タービンブレードに油汚れが付着している様子も確認できた。

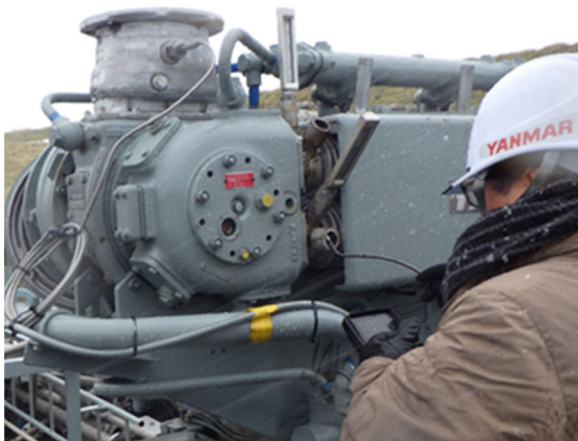
写真-11 内視鏡投入状況 (2年目)

2年目の試験では、初年度得られた知見に基づき排気側(タービン側)は、なるべく過給器に近い側にある貫通孔(排気温度計取付用ボルト)から内視鏡投入し、吸気側(コンプレッサ側)はハウジングを外して投入した。

また、初年度は土研職員が内視鏡投入を行ったが、2年目はメーカーに内視鏡投入を依頼し、その後、結果に関してヒアリングを実施した。内視鏡投入状況を写真-11に示す。

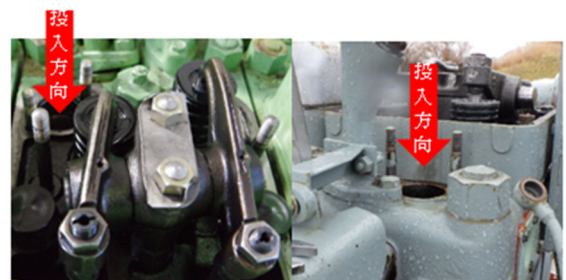
写真-13 内視鏡投入箇所

内視鏡によるシリンダ内の観察はおおむね良好に行えることが分かった。特にカーボンの付着・堆積は、エンジントラブルの原因の一つであり、これを把握できたことは内視鏡診断の有効性を示すことができた。なお、カーボンの付着は、低負荷運転が原因であることが多い。また、シリンダライナのホーニング加工痕が残っていることは運転時間が少なく摩擦が軽微であることを示しており、エンジンの状態を把握する点においても有効である。内視鏡投入口については、エンジンの構造上、専用の投入口を設けることは難しく、始動弁などシリンダ内に通じている部品の脱着が必要になる。部品脱着の時間はそれほどかからないが、脱着する際には新品ガスケットへの交換を要すること、正常な始動系配管を脱着するのはいじり壊しによる故障を招く可能性があることなど注意が必要である。

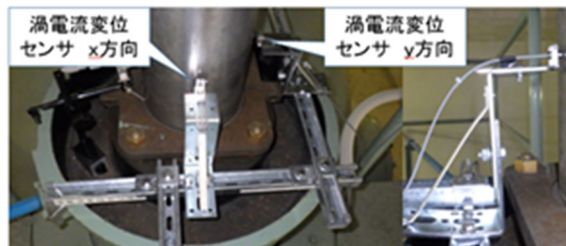
写真-18 S排水機場1号主ポンプ

S排水機場は、基本的には同型同仕様のポンプではあるが、金具取付部である主ポンプ軸封部が1号機はグランドパッキンだが2号機はメカニカルシールに改造されているため形状が異なり、そのため取付金具の形状も異なるものとなった。いずれの場合も、固定部とセンサ部までの距離が離れていることから、振動やたわみによる計測データへの影響が懸念された。実際、取付金具を手で軽くたたくと金具が振動し、センサ部のたわみが見られた。そのためL型金具の振動を抑制するように斜めのステーを取り付けた。

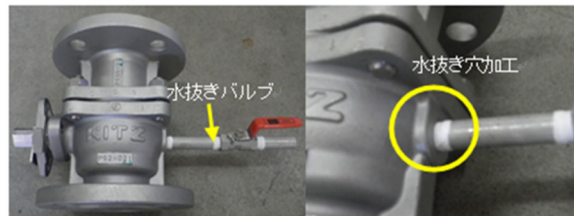
写真-23 水抜き加工済みボール弁

凍結試験後、内部の氷を融解させ、外観を確認したところ凍結に伴う、ひびや割れなどの破損はなかった。また、バルブ内に注水したところ漏れもなく良好な状態が確認でき、水抜き穴加工に伴う、強度の低下は確認できず問題なく使用できることがわかった。

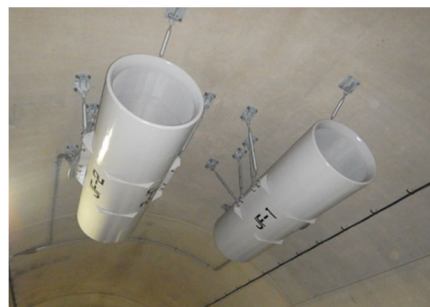
写真-1 換気用ジェットファンの取付状況の例

道路トンネル内には、換気用ジェットファン等の付属施設が設置されており（写真-1参照）、それらの多くは図-1に例示するように、あと施工アンカー（以降、アンカーと称する）等の取付部材により覆工コンクリートに取り付けられている。なお、道路トンネル定期点検要領における用語の説明<sup>1)</sup>と同様に、取付部材とは、天井板や内装板、トンネル内の付属施設を取り付けるための金具類で、吊り金具、ターンバックル、固定金具、アンカーボルト・ナット、継手等を指す。ジェットファンは、大きなもので質量が2.3t程度あり、万一、取付部材の破断・脱落が生じた場合、道路利用者の安全に多大な影響を及ぼすことが懸念される。そこで、トンネルチームと材料資源研究グループで連携し、アンカーに作用する荷重や様々な条件下にあるアンカーの耐力について、現地計測や室内実験による調査研究を実施した。トンネルチームでは、道路トンネルの供用前にジェットファンを支持するターンバックルに計器を設置し、ジェットファン据付け時の発生軸力の現地計測等を実施した。また、様々な条件下で金属系アンカーの引張試験を実施し、施工の不具合がアンカーの引張耐力に及ぼす影響等について調査した。材料資源研究グループでは、金属系や接着系など、様々な種別のアンカー用いて引張試験を実施し、母材コンクリートのひび割れやへりあきがア

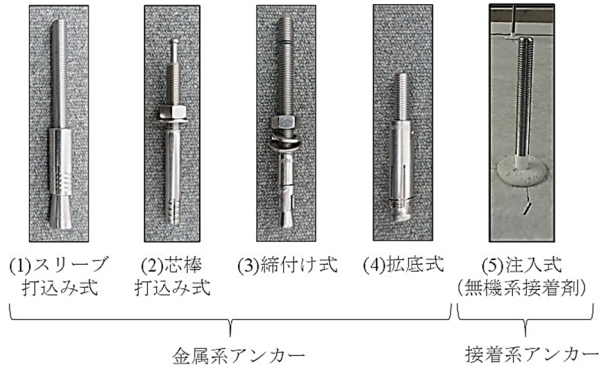
写真-3 試験に使用したアンカーの外観

表-1 試験に使用したアンカーの種類と概要

アンカーの種類		アンカーの形状			穿孔径(mm)	へりあき最小値(mm)
分類	固着方法	ねじの呼び	外径(mm)	埋込み長さl(mm)		
金属拡張	(1)スリーブ打込み式	M12	17.3	50	18.0	59
	(2)芯棒打込み式		12.0	60	12.5	66
	(3)縮付け式		12.0	60	12.0	66
金属拡張	(4)拡底式		17.5	60	18.0	69
接着系(注入式)	(5)無機系接着剤		12.0	60	16.0	66

設計コーン状破壊耐力の計算式<sup>⑤,⑥</sup>は、図-6に示すコーンの有効水平投影面積 $A_c$ の関数である。アンカー設置位置から母材コンクリート端部までの距離(へりあきという)が小さく、設計で想定する45°コーンが端部から逸脱する場合は、図-6(b)に示すように逸脱した部分の有効水平投影面積を減じて計算することとしている。しかし、写真-2に示したように、実際の引張試験ではより面積が大きなコーンで破壊するため、45°コーンが逸脱しない最小のへりあきの場合、へりあきが十分な時とは破壊形態が異なるおそれもある。そこで、へりあきが十分な場合と最小の場合の2ケースで引張試験を行って影響を確認した。また、表-1および写真-3に示す5種類のアンカーを用いて、1ケースあたり各5回試験を行った。

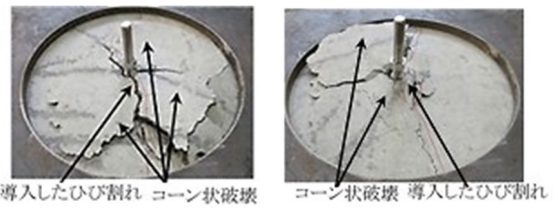
写真-5 母材コンクリートの破壊状況の例  
(a) ひび割れ幅 0.2mm 以下 (b) ひび割れ幅 1.0mm

供用中にアンカーの設置位置にひび割れが生じた場合の引張耐力に及ぼす影響を評価するために、表-3 に示すケースで引張試験を行った。試験にはねじの呼びM16の金属拡張アンカー（スリーブ打込み式）を用い、アンカー設置後にセリ矢を用いて所定の幅のひび割れを導入した。引張試験時の母材コンクリートの圧縮強度は 34N/mm<sup>2</sup> 程度であった。
