断層変位の影響を受けにくい橋梁構造に関する研究

【要旨】

キーワード：断層変位、熊本地震、ゴム支承の損傷、地震時応答解析、耐力階層化鉄筋

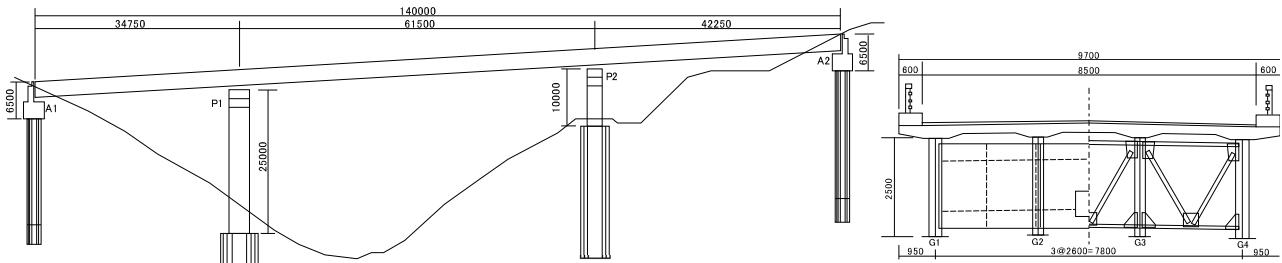
図-2.1 橋梁一般図

俵山大橋の橋梁一般図を図-2.1に、橋梁諸元を表-2.1に示す。俵山大橋は熊本県阿蘇郡西原村において白川支川を渡河する橋長140m、有効幅員8.5mの鋼3径間連続非合成钣桁橋である。平成8年道路橋示方書に基づいて設計され、平成13年に竣工した。下部構造形式は逆T式橋台及び張出し式橋脚、基礎構造形式は深基礎である。支承形式は矩形の水平力分散ゴム支承で、積層ゴム支承の下沓とベースプレートはボルト接

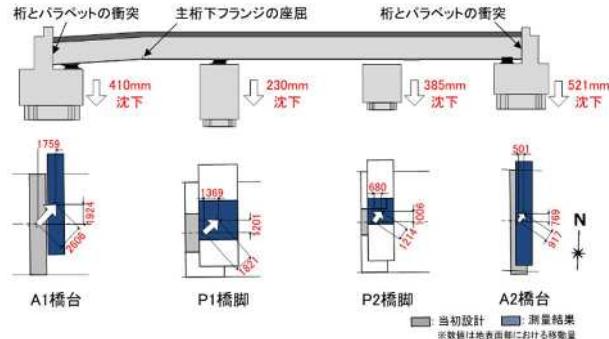
図-2.2 下部構造の変位

俵山大橋の下部構造の変位を図-2.2に示す。既往の研究⁷⁾において、俵山大橋の下部構造は地震動と地盤変位の影響で、地震前の下部構造位置から北東方向に約1.0mから2.6m程度移動し、各基礎構造は地震前の基礎構造位置より約200mmから500mm程度沈下したと推定されている。また、A1橋台及びA2橋台のパラベットに桁が衝突したと見られる損傷痕があることから、水平方向に変位した主桁がパラベットに衝突したことによって、A1橋台-P1橋脚間の主桁の座屈や伸縮装置の段差、路面のひび割れ等の損傷が生じ、機能の喪失に至ったと推定されている。

上記事項に加え、俵山大橋の下部構造の変位については、A2橋台の沈下量が他の橋台と橋脚の沈下量よりも100mm程度大きいことから、A2橋台の支承は負反力状態でせん断変形を受けた可能性が考えられる。

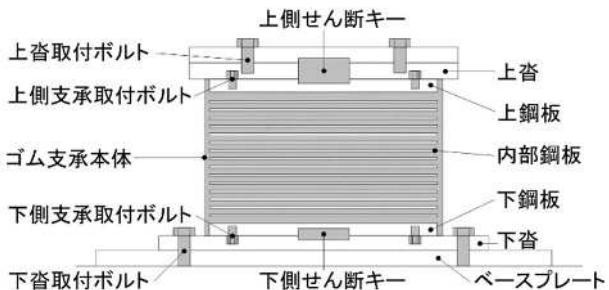
図-2.3 積層ゴム支承を構成する各部材の呼称

ゴム支承の被災状況を写真-2.1に、積層ゴム支承を構成する各部材の呼称を図-2.3に示す。各橋台と橋脚には1支承線上に4基の矩形ゴム支承が設置されていた。

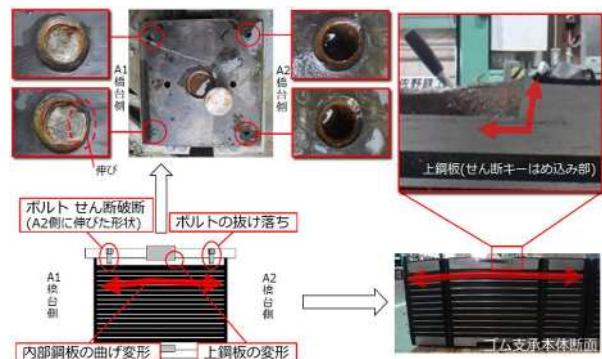
写真-2.2 A2G4 支承の損傷状態（上面及び断面）

A2G3支承及びA2G4支承のゴム支承本体上面における支承取付ボルト部分等の損傷状態を図-2.4に、A2G4支承の損傷状態を写真-2.2に示す。損傷状態から推定される事項を下記に挙げる。

- ・A2橋台側の上側支承取付ボルト部分において、雌ねじのねじ山がせん断破壊していることから、ボルトが抜け落ちたと考えられる。
- ・A1橋台側の上側支承取付ボルトが破断しており、かつ、A1G4側のボルト破断面には、A2橋台方向に伸びた形跡がみられることから、A1橋台側の上側支承取付ボルトにせん断破壊が生じた際に、上部構造は支承に対して相対的にA2橋台側に変位していたと考えられる。
- ・ゴム支承本体の断面において、上鋼板のせん断キーはめ込み部がA2橋台側に傾くように変形していることから、上部構造のA2橋台側への変位によって、せん断キーがはめ込み部分に押し込まれたと考えられる。
- ・内部鋼板の曲げ変形が確認されている。

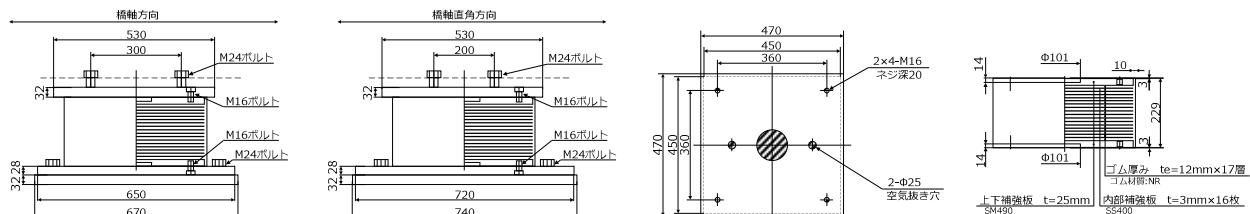
図-2.6 供試体寸法

供試体寸法を図-2.6に、供試体諸元を表-2.2に示す。A2 橋台上の支承は全て大きな損傷が見られたことから、ゴム支承本体の破断がなく、ボルト孔等の損傷

が比較的少ない A1 橋台の G3 主桁を支持する支承(以下「A1G3 支承」という。)を実橋から回収し、ゴム支承本体、上下沓及び上下せん断キーを用いて供試体を作製した。なお、A1 橋台上の支承は A2 橋台上の支承とゴム層数やゴム 1 層厚が異なるが、その他支承を構成するボルト等の部材寸法や使用材料は同一である。A1G3 支承は、写真-2.3 に示すように A1 橋台側に変形した状態で留まっており、回収後のゴム支承本体の残留変位は A1 橋台側に 5mm、G1 桁側に 1mm であったが、ボルト孔に損傷は見られなかった。

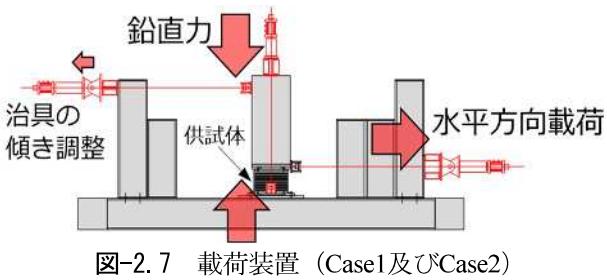
図-2.7 載荷装置 (Case1 及び Case2)

本実験では、地盤変状等によって鉛直方向の力が支承に作用した状況を再現するために、図-2.7 及び図-2.8 に示す鉛直力載荷装置を用いて鉛直力を作用させた状態で水平方向に載荷を実施した。実験ケースを表-2.3 に示す。鉛直載荷条件は、Case1 では設計死荷重反力相当を載荷した状態に、Case2 では無載荷状態に、Case3 では鉛直上向きに載荷した状態とした。Case1 及び Case2 では所定の水平変位まで達した後に除荷し、

Case3 では水平変位が 250mm に到達した後、ボルトの破断に至るまで載荷を行った。支承に設置した鉛直載荷用治具の傾きを制御するため、水平力載荷位置よりも高い位置に PC 鋼棒及び傾き調整用の載荷装置を設置し、水平載荷方向と逆方向に荷重を作成させながら水平荷重を載荷した。なお、供試体回収後から時間が経過していたことから、供用時の状態を再現するために、本載荷前に設計死荷重相当を載荷した状態で水平変位（有効ゴム厚の 80%）を正負繰返しで与えた。地震時水平力分散ゴム支承は 3 回程度の正負交番載荷で履歴曲線が安定する傾向を示す⁸⁾ことから、繰返し回数を 3 回とした。

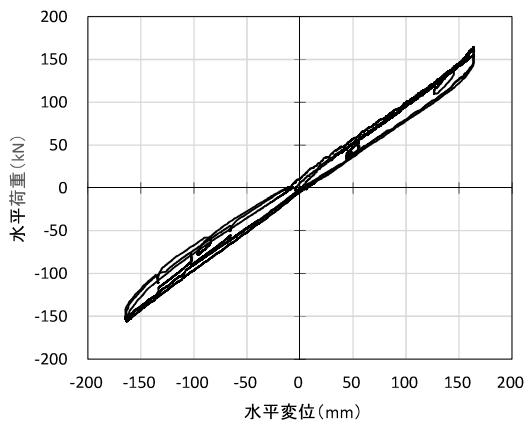
図-2.9 水平変位-水平荷重の関係 (予備載荷)

予備載荷時の水平変位と水平荷重の関係を図-2.9に示す。水平変位は上杏の水平載荷方向の変位とし、水平荷重は水平力載荷装置の荷重から載荷治具傾き調整用の荷重を除いた値とした。載荷装置の調整及びジャッキの盛替えのため、荷重が抜け変位が生じている箇所があるが、所定の変位まで安定した荷重履歴関係を示しており、載荷中に損傷等は生じなかった。

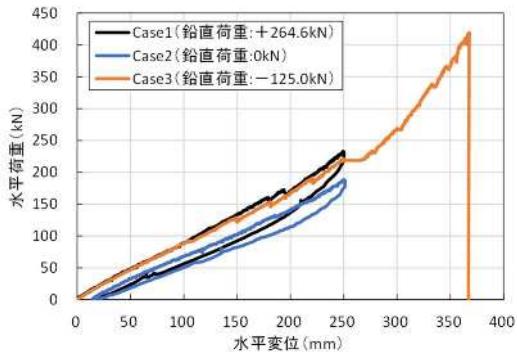
図-2.10 水平変位-水平荷重の関係 (Case1～Case3)

各Caseの水平変位と水平荷重の関係を図-2.10に示す。各Caseにおいて水平変位250mmに到達した段階で支承の損傷は見られなかった。桁とA2橋台パラペットの遊間が250mmであることをふまえると、桁がパラペットに当たった段階では、桁は支承上に載っていたと予想される。Case3については水平変位360mm時点での水平載荷に用いたPC鋼棒の取付治具が破断し、上側支承取付ボルト部分が損傷した段階で実験は終了した。Case2と比較して、Case1及びCase3の水平荷重は大きい値となっているが、Case2はCase1の終了直後に実施しており、Case3はCase1及びCase2とは別日に実施していることから、初期載荷の影響でCase1及びCase3の剛

性が大きくなつたと考えられる、また、Case3は水平変位が250mmに到達した後、載荷用治具の位置調整のために鉛直力を除荷したことから、水平変位が15mm程度増加した。水平載荷時においては、写真-2.4に示すとおり、上下の沓とゴム支承本体に開きが生じていることが確認できる。

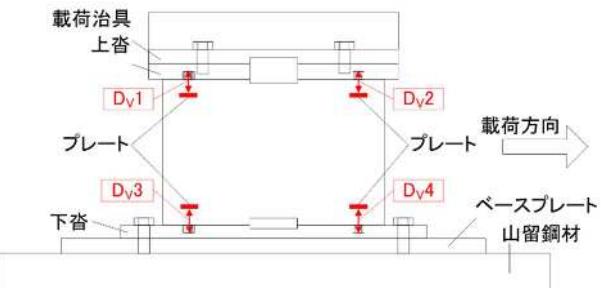
図-2.13 計測個所

載荷時における各部材間に生じた相対変位を図-2.12に、相対位置の計測個所を図-2.13に示す。DH1は上沓に対する載荷治具の相対変位、DH2はベースプレートに対する下沓の相対変位であり、いずれも水平載荷方向の変位を正とした。Case1の結果から、水平変位100mm付近で、上沓に対して載荷治具が載荷方向に2mm程度変位し、水平変位180mm付近でベースプレートに対して下沓が載荷方向に4mm程度変位していることが分かる。Case2はCase1で生じた変位が残留しているが、水平変位90mm付近でDH2に変位が生じているのみで目立った変化は見られない。Case3についてはDH1及びDH2に変位が生じているが、これは変位計の設置位置にずれが生じた影響である。

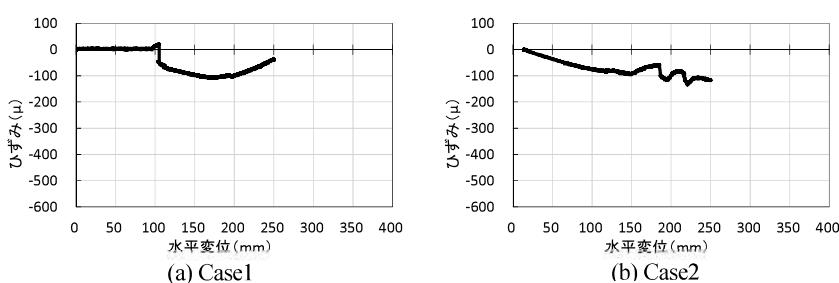
図-2.11 上側せん断キーに生じたひずみと水平変位の関係

図-2.11に上側せん断キーに生じたひずみ及び水平変位の関係を示す。上側せん断キーの上面に一軸ひずみゲージを貼付し、載荷方向の引張側を正、圧縮側を負として計測を行つた。なお、水平変位は上沓の水平載荷方向の変位とした。

各Caseにおいて、上側せん断キーに圧縮ひずみが生じていることから、上側せん断キーが載荷治具や上沓、上鋼板のいずれかに挟まれるように接触し、圧縮力が作用したと考えられる。また、Case2及びCase3では水平変位150mm付近や180mm付近において鉛直力や載荷治具の調節を行つたため、圧縮ひずみの増減が見られるが、全体としては、水平変位の増加に対して圧縮

ひずみが増加する傾向がみられる。一方、Case1では水平変位100mm付近で圧縮ひずみが生じ、水平変位170mm付近で圧縮ひずみが減少してくことが分かる。

Case1では、上沓との間で滑りが生じた載荷治具が上側せん断キーに接触し、載荷治具から受ける水平力によってせん断キーが上鋼板に押し込まれたため、圧縮

ひずみが生じたと考えられる。その後、載荷荷重の増加に伴い、ベースプレート-下沓間に滑りが生じたと考えられる。

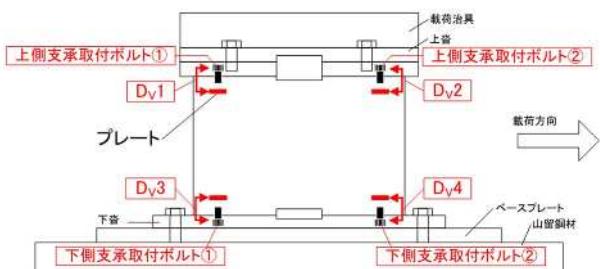
図-2.14 計測個所

ゴム支承がせん断変形を受けると写真-2.4のようにゴム支承本体が変形するため、支承取付ボルトに引張力が生じると考えられる。この時、支承取付ボルトに生じる引張力は上下の沓とゴム支承本体間に生じる開きの大きさ(以下「開き量」という。)と正の相関があると考えられる。そこで、ゴム支承のせん断変形により図-2.14に示す上下4か所の支承取付ボルトに生じる力の大小関係を整理するため、ゴム支承本体の側面4か所にプレートを設置し、写真-2.5のようにゴム支承端部の開き量を計測した。Dv1及びDv2は上沓とゴム支承本体との開き量、Dv3及びDv4は下沓とゴム支承本体との開き量である。

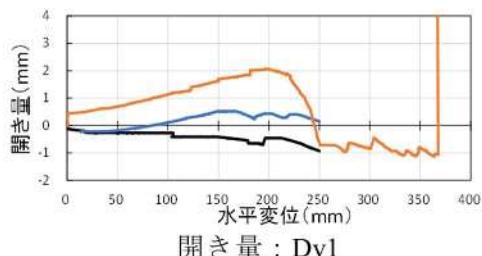
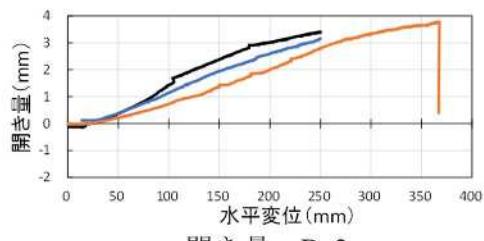
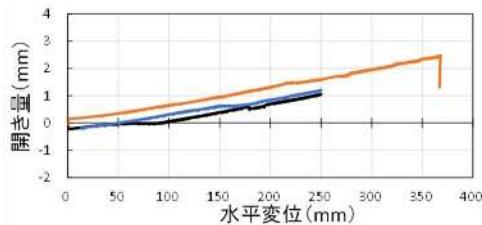
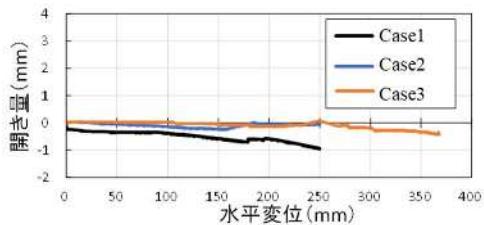
図-2.15 水平変位と開き量の関係

Dv2 及び Dv3 では、各 Case で水平変位の増加に対して開き量が増加していることから、鉛直荷重条件によらず、ゴム支承のせん断変形によって上側支承取付ボルト②及び下側支承取付ボルト①に引張力が生じたと考えられる。特に、Dv2 の開き量の方が他の計測個所と比較して最も大きいことから、せん断変形によって生じる引張力は、上側支承取付ボルト②が最も大きいと予想される。これは 2.2.2 で推定した損傷に至るまでの支承の挙動（図-5(a)、(b)）と整合している。

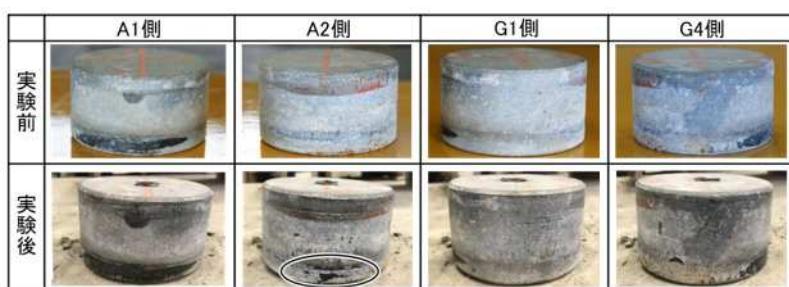
写真-2.6 実験前後における上側せん断キーの損傷状態

上側せん断キーの実験前後の損傷状態を写真-2.6 に示す。実験前後のせん断キーの表面を確認すると、図-2.16 に示す載荷軸方向の側面（A2 側の側面）の下部に被覆ゴムと考えられる黒い付着物がみられることから、水平載荷により上側せん断キーが上鋼板（せん断キーはめ込み部）に接触していたと考えられる。これはせん断キーに載荷方向の圧縮ひずみが生じたことと整合性が取れるとともに、2.2.3 で推定した損傷に至るまで

の支承の挙動（図-5(b)）とも整合している。

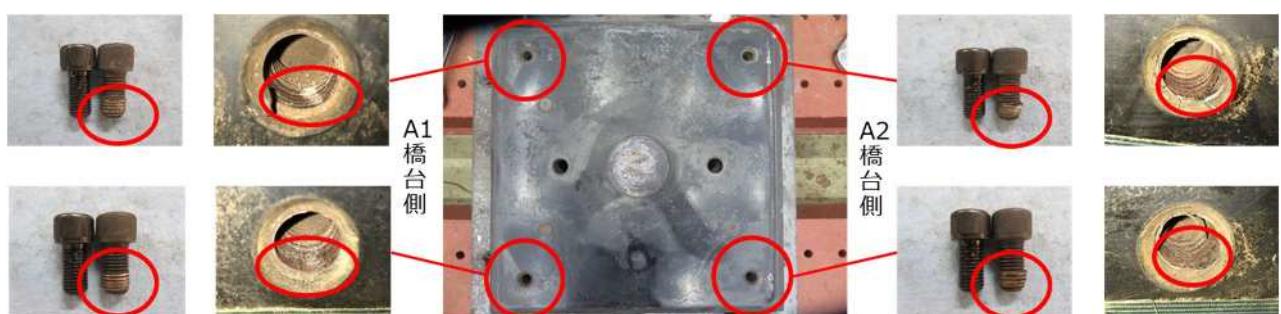
写真-2.7 実験後の供試体の損傷状態

実験後のゴム支承本体、上側支承取付ボルト及びボルト孔の損傷状態を写真-2.7 に示す。本実験では、水平載荷に用いた PC 鋼棒の取付治具が破断した後、上側支承取付ボルト部分が破断したため、A2 橋台側の上側支承取付ボルトが抜け落ちた後に想定していた A1 橋台側の上側支承取付ボルト 2 本のせん断破断は生じなかつたが、A2 橋台側の上側支承取付ボルト部分に関しては、雌ねじのねじ山がせん断破断しており、実橋の支承の損傷状態と整合している。

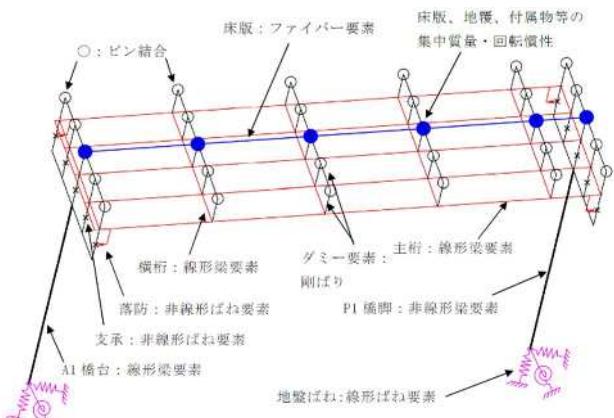
図-3.2 上部構造のモデルの模式図 (A1-P1支間)

本検討では、解析ソフトTDAPIIIを用いて、図-3.2に示すような3次元骨組みモデルを構築した。各部材は、地震後に確認された損傷等を参照しつつ、以下に示す方針でモデル化を行った。なお、減衰定数は、道示V編¹⁾に示される標準値を使用した。

上部構造は、床版及び桁を個別にモデル化した。床版については、地震後にひび割れが確認されていることから、部材の応力・ひずみ関係及び2軸曲げの影響を評価できるファイバー要素を使用した。また、1次から3次振動モードが考慮できるように、1支間を10程度の節点で分割し、上部構造の重心位置が床版下面位置となるようにした。

主桁及び横桁は、地震により一部に変形及び欠損が発生したことから、個別に全断面有効剛性とした線形はり要素を使用した。剛性は、各桁の断面形状及び板厚を基に算出した値を使用した。

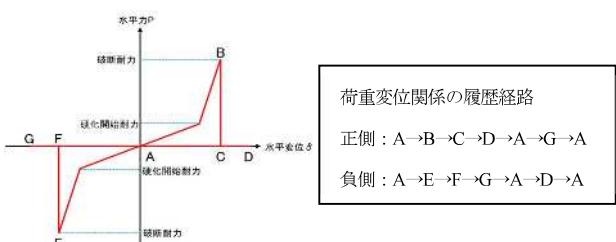
図-3.3 ゴム支承本体の非線形特性⁹⁾

支承部は1基ずつモデル化し、表-3.2に示すとおり、鉛直方向は固定、回転は自由として、損傷後の挙動を考慮できる非線形ばね要素を使用した。文献¹⁰⁾を参考に、表-3.3及び図-3.3に示すとおり、水平方向の非線形特性として、せん断ひずみが250%を超過すると硬化し、300%に至ると破断するように設定した。

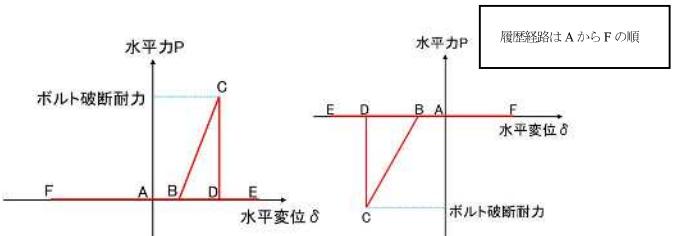
図-3.4 ジョイントプロテクターの非線形特性⁹⁾

また、A1 橋台及び A2 橋台の支承に設置されているジョイントプロテクターの損傷が考慮できるように、正側、負側それぞれについて、図-3.4 に示す非線形特性を有するばね要素を使用した。ジョイントプロテクターの水平耐力は、ジョイントプロテクターを固定するボルトの引張降伏耐力を基に、421.4kN と設定した。

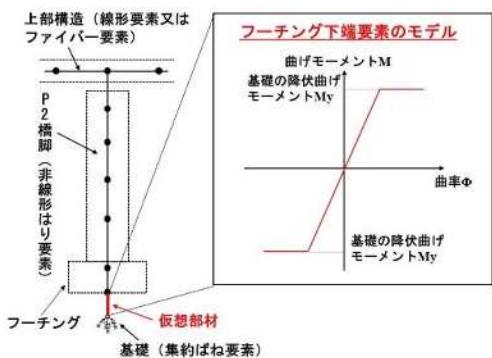
図-3.6 基礎の非線形特性のイメージ

また、地震後の調査においては、P2橋脚の基礎に塑性化が確認されている。そのため、P2橋脚の基礎の塑性化を考慮することで、損傷の再現性が向上することが期待される。ただし、動的解析において基礎の塑性をモデル化する一般的な手法は確立していない。そこで、以下のような非線形特性を設定することで、疑似的に基礎の塑性を表現した。

ここで、低減率は、ゴム支承本体の破断よりも先行して基礎が降伏するように0.8と仮定した。

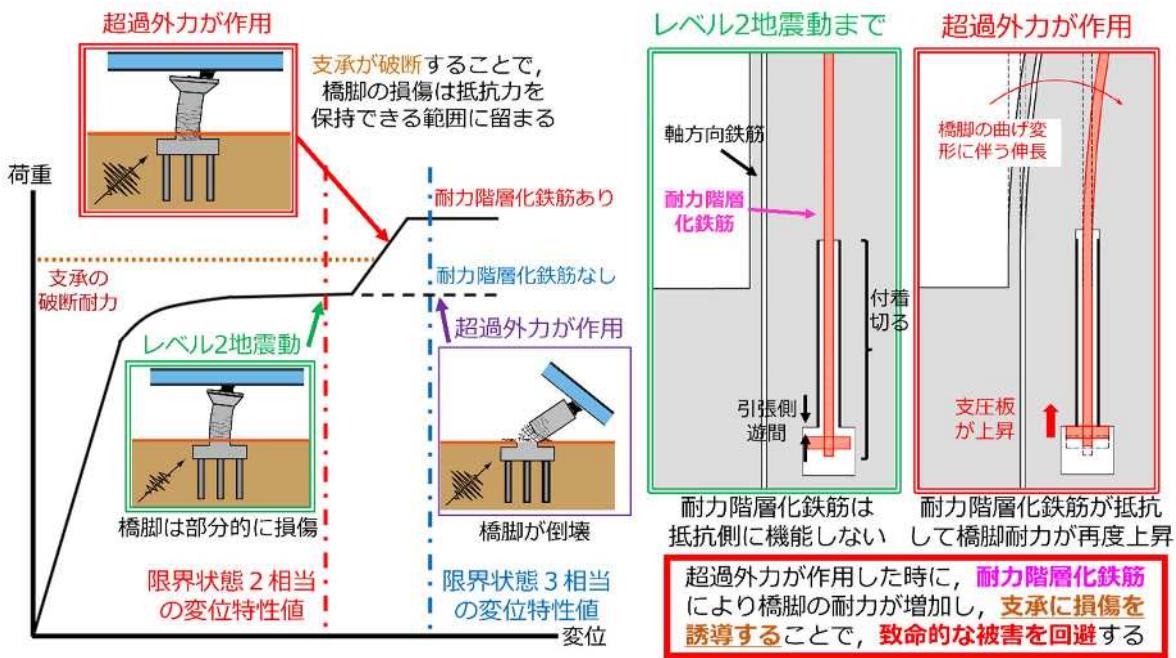
図-4.1 耐力階層化鉄筋のイメージ¹⁸⁾

シナリオデザイン設計法の実現に向けて、特に支承部に損傷を誘導することを目的として、図-4.1に示す耐力階層化鉄筋が提案されている^{5), 18)}。

耐力階層化鉄筋は、フーチング埋込部及び柱内部の一部分の付着を切り、下端部に遊間を設けており、橋脚の変位が限界状態2に相当する変位に至った後に始めて作動し、限界状態3に至る前に橋脚耐力を増加させる構造となっている。想定を上回る外力が作用した際には、耐力階層化鉄筋によって増加した橋脚の耐力が支承部の耐力を上回ることで、支承部に損傷が誘導され、橋脚が限界状態3に至るような致命的な被害を回避することが可能になる。

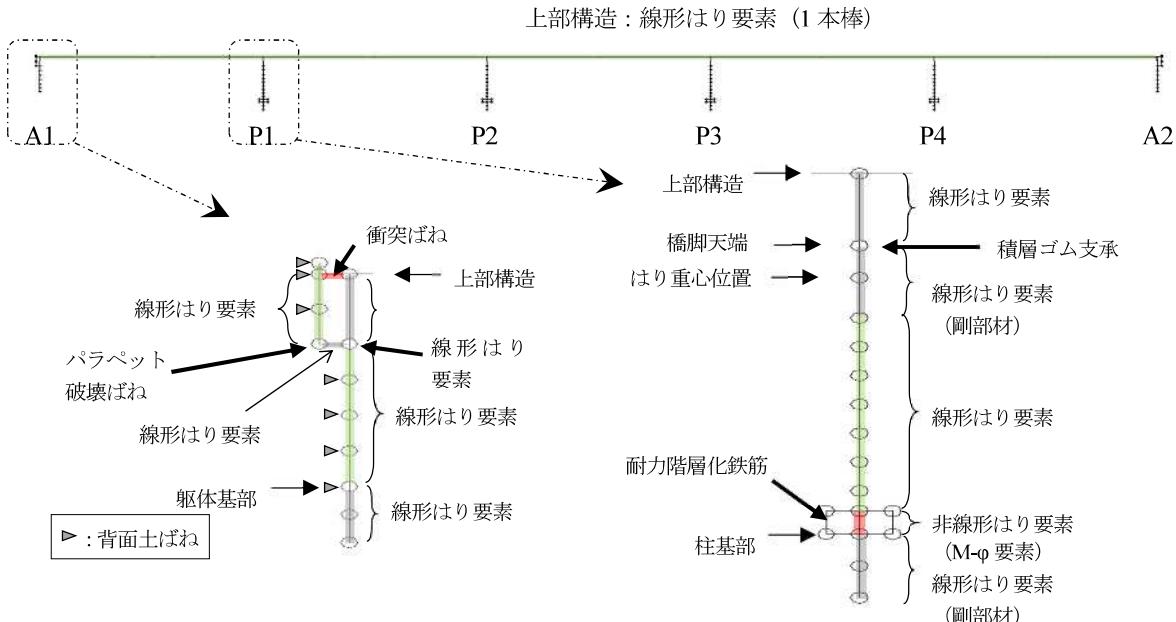
図-4.2 解析モデルの概要

解析モデルは、図-4.2に示すような「道路橋の耐震設計に関する資料」¹⁹⁾に示される鋼5径間連続桁橋並びにそれを支持する橋脚及び橋台を基として、耐力階層化鉄筋、桁-橋台衝突ばね、パラペット破壊ばね及び背面土ばねを追加する等して作成した。なお、橋脚については、寸法形状は変更せず、道示V編¹⁾に基づく静的解析による照査を満足するように配筋を見直した。また、解析にあたっては解析ソフトウェア TDAP III を使用した。

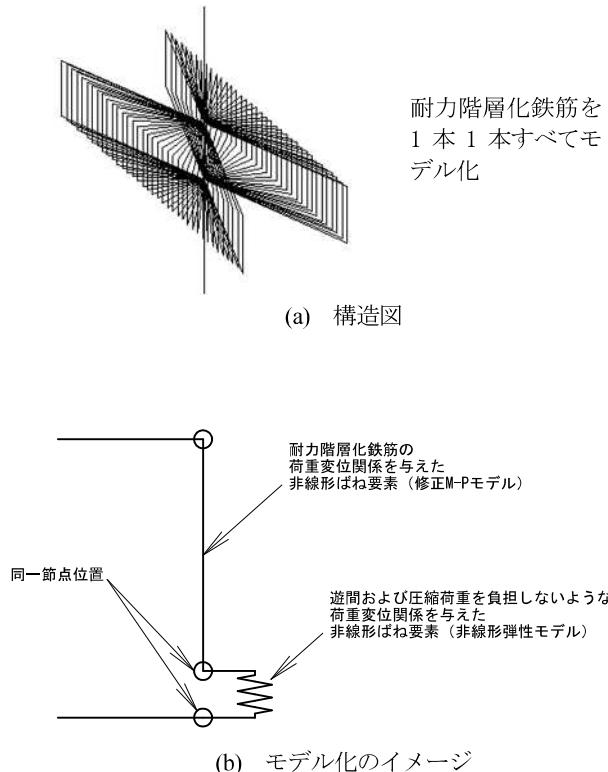
図-4.3 耐力階層化鉄筋のモデル化

橋脚は、文献¹⁹⁾に示されている橋脚を基として、現行の設計基準¹⁾で地震時保有水平耐力法による照査を満足するように、材質及び鉄筋径を変更したうえで、表-4.1のとおりモデル化した。また、耐力階層化鉄筋は、後述のとおり塑性ヒンジ領域（柱基部から0.8044mまでの区間）で作用するものとして、M-φ要素を使用した。

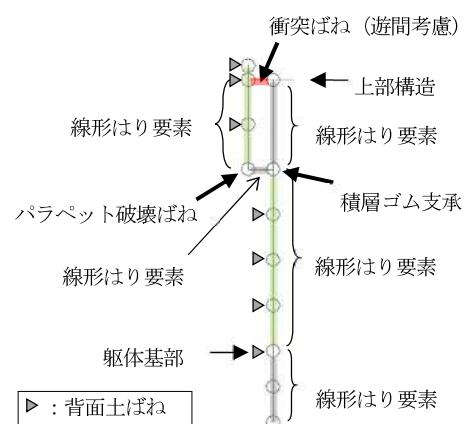
図-4.4 橋台及びパラペットの解析モデル

を示す。橋台及びパラペットは、線形はり要素としてモデル化した。また、パラペットの破壊は非線形ばね要素（以下「破壊ばね」という。）でモデル化することとした。

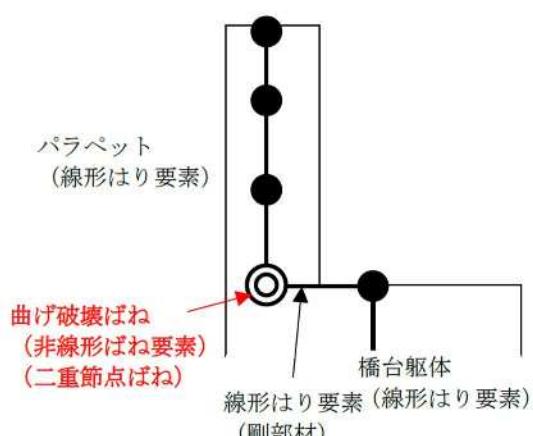
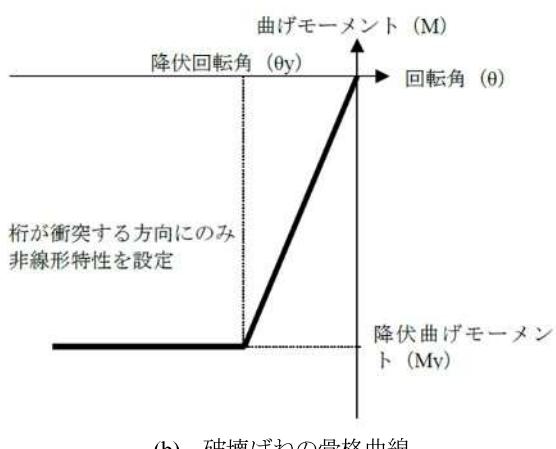
図-4.4 パラペットの破壊ばねのモデル化

解析モデルでは、桁の衝突に伴う曲げ破壊がせん断破壊に先行することから、図-4.5 のようにパラペット基部に曲げ破壊ばねを設定した。曲げ破壊ばねは表-4.3 のような諸元の二重節点ばねとして、基部に M-θ ばねを設定し、桁がパラペットに衝突する方向のみに非線形特性（履歴吸収なし）を設定した。

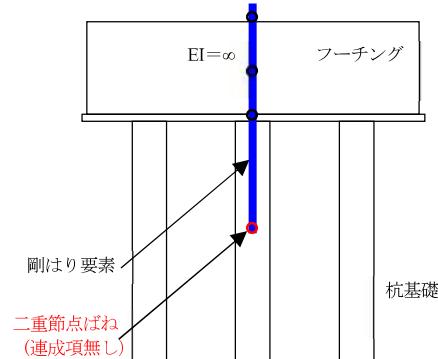
図-4.6 基礎のモデル化

基礎・地盤の抵抗は、図-4.6 に示すように、基礎の重心位置に連成項を 0 としたばね（基礎ばね）を設置することでモデル化した。基礎ばねの諸元は、文献¹⁹⁾を基に、表-4.4 に示す連成項を 0 とした時のばね定数の値を算出した。

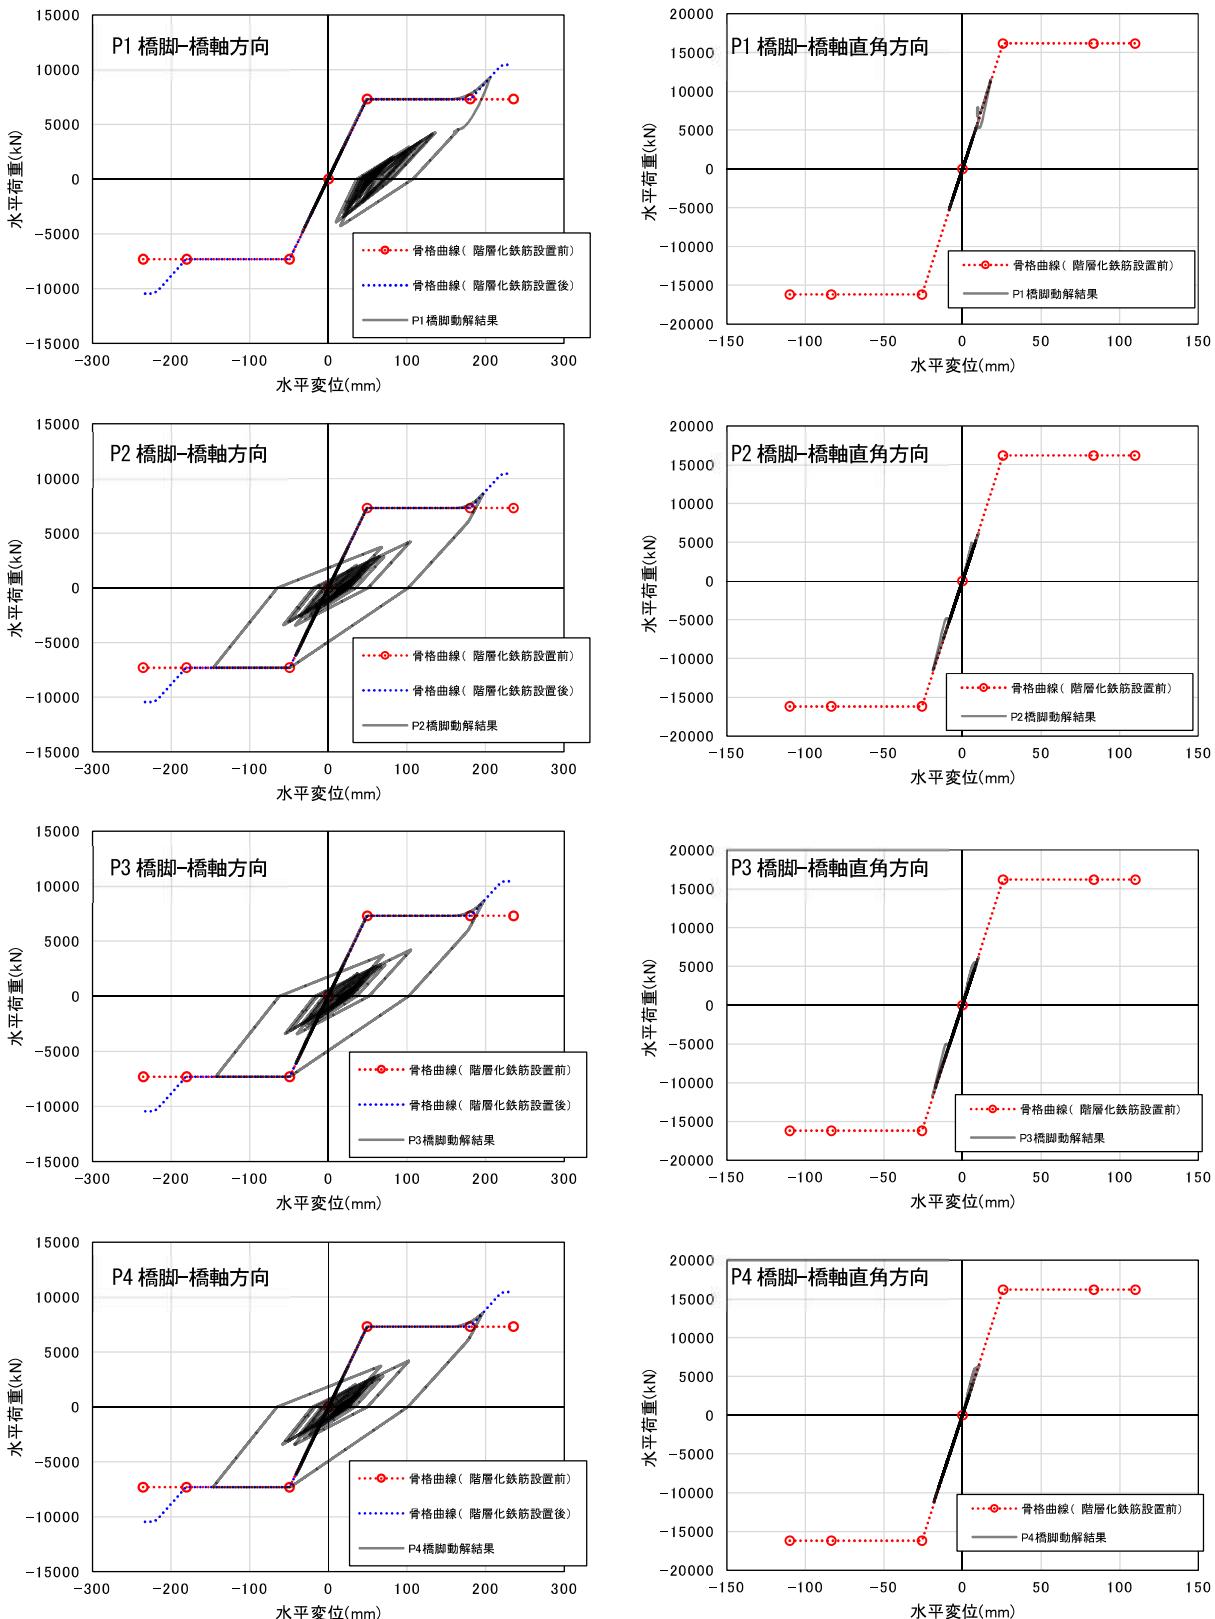
図-4.9 各橋脚の荷重変位関係

図-4.9に全時刻歴(0秒～44秒)の橋軸方向及び橋直角方向の各橋脚の荷重変位を示す。断層変位が作用する前では、橋軸方向及び橋直角方向とともに、全

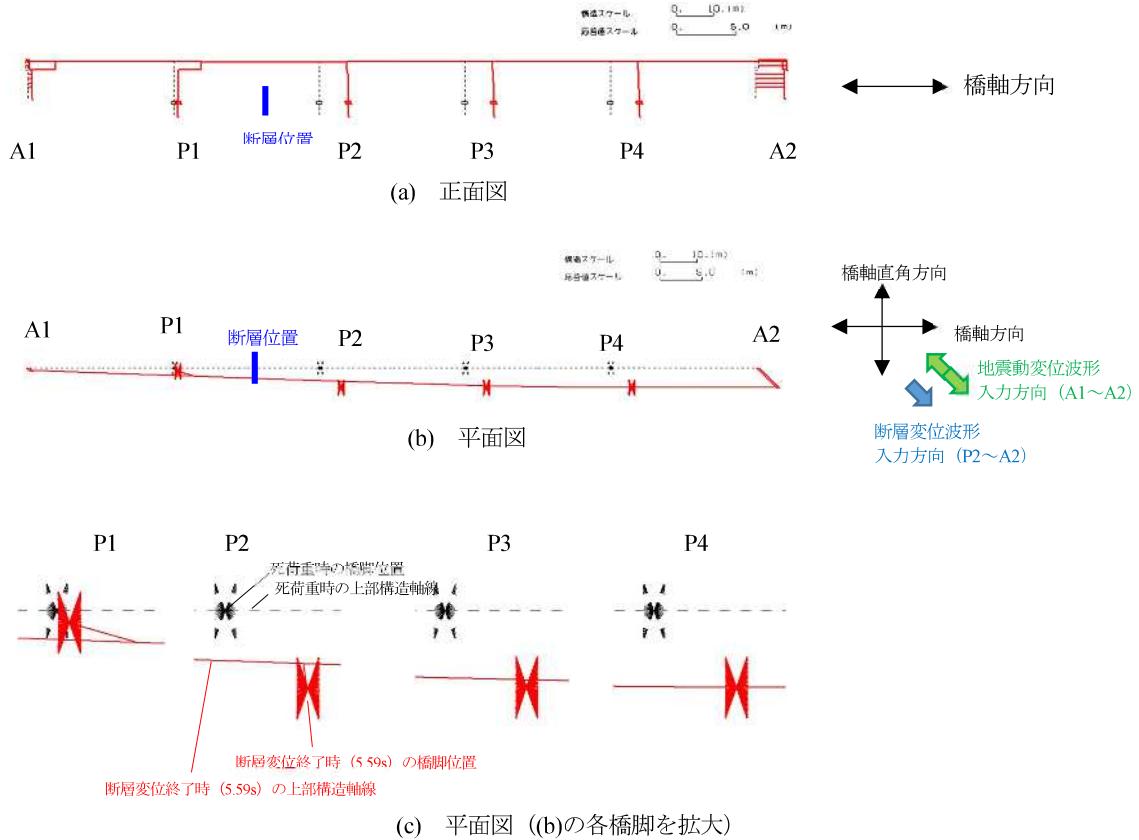
図-4.10 各橋台及び橋脚の移動状況

図-4.10(a), (b)から、断層変位波形を与えたP2 橋脚～A2 橋台では、断層変位終了直後においてそれらの基部が断層変位方向に移動したことが確認された。上部構造・橋脚天端間の橋軸方向の相対変位量に着目すると、図-4.10(a)及び(c)から、断層位置(P1 橋脚・P2 橋脚間)を境に、A1 橋台、P1 橋脚側で相対変位量が大きく、P2 橋脚～A2 橋台側で相対変位量が小さい。また、A1 橋台、P1 橋脚における相対変位の方向をみると、橋脚天端から見て上部構造がA2 橋台方向に変位している。このような応答が生じた理由としては、断層変位波形を与えたP2 橡脚～A2 橋台側のゴム支承を並列ばねとした時の合計の剛性が断層変位波形を与えないA1 橋台、P1 橋脚側のゴム支承のそれよりも大きいため、P2 橡脚～A2 橋台側に上部構造が移動し、A1 橋台、P1 橋脚は上部構造の変位に追随するように支承が変形したためと考えられる。

同様に、橋軸直角方向における断層変位終了直後の上部構造・橋脚天端間相対変位方向に注目すると、図-4.10(c)から、断層位置を境として、P1 橋脚では橋脚天端からみて上部構造が断層変位波形入力方向と逆方向に変位し、P2 橡脚及びP3 橡脚では橋脚天端からみて上部構造が断層変位入力方向に変位していた。また、その相対変位量をみると断層位置に近いP1 橋脚及びP2 橡脚で大きく、それらに比べてP3 橡脚は小さかった。なお、橋台位置については橋軸直角方向の支承条件を固定としているため相対変位は生じなかった。

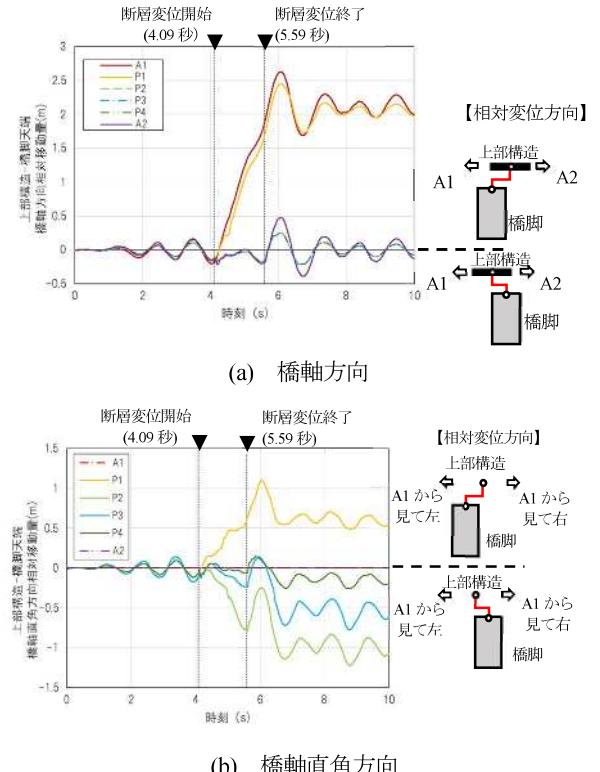
図-4.11 上部構造-橋脚天端間の相対変位量の時刻歴応答

がA2橋台側に大きく移動したが、P2橋脚～P4橋脚には大きな変位は無く、ほとんど同様の応答を示した(図-4.11(a))。橋軸直角方向の結果においては、断層近傍のP1橋脚及びP2橋脚で変位量が大きく、断層から離れるにしたがって変位量が小さくなっている。また、断層位置を境に、P1橋脚及びP2～P4橋脚の変位方向が反対になっている(図-4.11(b))。

断層変位が終了した後、約6.00秒で橋軸方向及び橋軸直角方向で相対変位量が極大に達している。図-4.11

から、橋軸方向では上部構造が A2 橋台側に移動し、橋軸直角方向では上部構造が A1 橋台を基準に右側に移動していることが分かる。図-4.12 に示す入力変位波形においては、5.59 秒から 6.40 秒まで、全ての橋台、橋脚について、変位波形の勾配が負方向となっており、橋台、橋脚は、橋軸方向では A1 橋台側に、橋軸直角方向では A1 橋台を基準に右側に移動することになる。一方、上部構造と下部構造はゴム支承で接続されており、上部構造は下部構造と比較して変位の位相が遅れたため、約 6.00 秒で相対変位量が極大値に達したと考えられる。

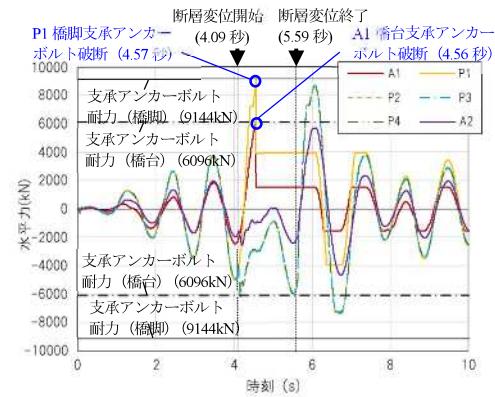
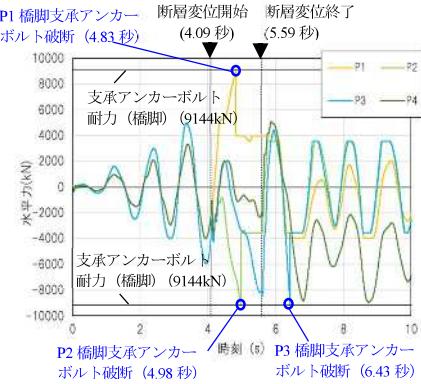
(b) 橋軸直角方向のゴム支承反力の時刻歴応答
図-4.13 ゴム支承の水平反力の時刻歴応答

橋軸方向及び橋軸直角方向における支承反力の時刻歴応答を図-4.13 に示す。断層変位が作用している 4.09 秒から 5.59 秒にかけて、橋軸方向については、断層変位開始と同時に A1 橋台及び P1 橋脚で支承反力が増加し、P1 橋脚では 4.57 秒に、A1 橋台では 4.56 秒にアンカーボルトの耐力に到達した（図-4.13(a)）。また、橋軸直角方向については、P1 橋脚及び P2 橋脚で断層変位途中にアンカーボルトの耐力に達した（図-4.13(b)）。断層変位が作用している間に破断が確認された支承位置は、断層変位に伴う上部構造-橋脚天端間の相対変位量が大きい箇所であり、断層変位に伴ってゴム支承が大きく変形し、反力も上昇してアンカーボルトの破断に至ったと考えられる。なお、P1 橋脚の橋軸方向のア

ンカーボルトの破断時刻と橋軸直角方向のアンカーボルトの破断時刻が一致していないのは、橋軸方向と橋軸直角方向に独立した支承ばねを設定しているためである。

断層変位終了後では、橋軸方向で P2～P4 橋脚及び A2 橋台でゴム支承の水平反力が上昇しているが、アンカーボルトの破断には至らなかった。一方、橋軸直角方向では、P3 橡脚及び P4 橡脚においてゴム支承の水平反力が上昇し、このうち P3 橡脚は 6.43 秒にアンカーボルトの耐力に達した。

橋軸方向及び橋軸直角方向に関して、断層変位終了直後から支承反力が急に変化したのは、前述したように上部構造と橋脚の変位に位相差が生じることで上部構造-橋脚天端間の相対変位量が増大し、ゴム支承の水平反力も増大したためである。また、断層変位終了後に P3 橡脚で橋軸直角方向の変位によってアンカーボルトが破断したが、これは P1、P2 橡脚の支承アンカーボルトが破断したことで、P3 橡脚の分担荷重が増大したためと推測される。

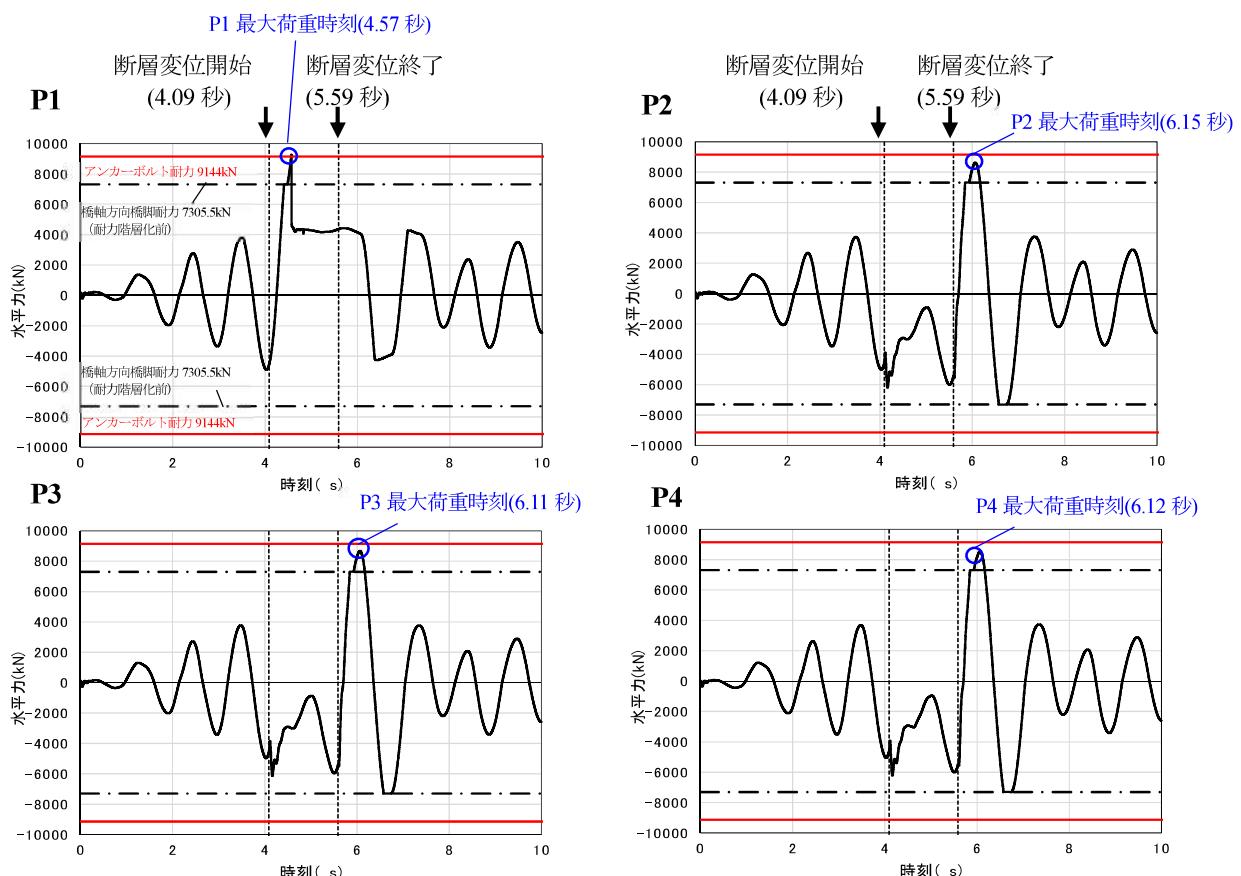
図-4.14 各橋脚における橋軸方向水平荷重の時刻歴応答

P1 橋脚の橋軸方向について、支承アンカーボルトの破断時刻と同時に耐力階層化鉄筋が作動を開始し、図-4.14に示すように、橋脚の耐力上昇が確認された。

耐力階層化鉄筋が作動したP2、P3、P4 橋脚については、図-4.14に示すように、いずれも作動開始時刻とほぼ同じタイミングで橋脚の耐力は上昇しているが、アンカーボルトの耐力（9144kN）には達していないため、アンカーボルトの破断には至らなかった。
