河川災害に対応する橋梁の防災・減災技術に関する研究（1）

担当チーム：寒地地盤チーム、
寒地河川チーム

RESEARCH ON DISASTER PREVENTION AND MITIGATION TECHNOLOGIES FOR BRIDGES TO COPE WITH RIVER DISASTERS (GEOTECHNICAL RESEARCH TEAM)

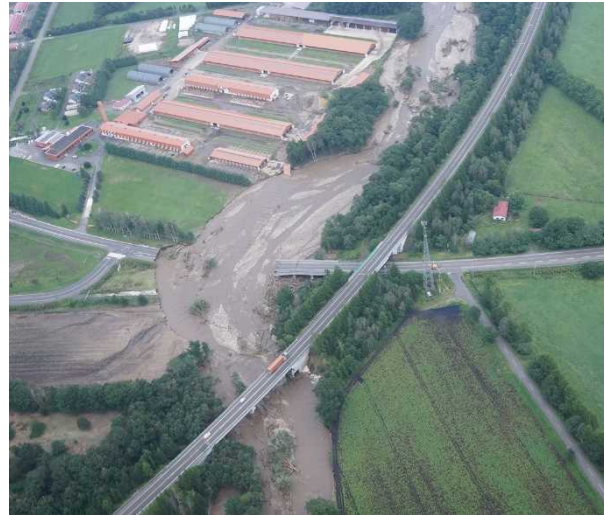
図-6 平成28年8月北海道豪雨による十勝川水系小林川に架かる橋梁被災状況

図-6に示す十勝川水系小林川に架かる橋梁の被災をモデルとして被災メカニズムの把握および対策工(土IIと土III)を講じた場合の被災軽減効果の検証を目的に水理模型実験を行った(図-7)。表-5に実験諸元を示す。実験縮尺は現地の1/80とし、基盤面積37m²、水路延長13.75m、水路幅1.5-2.0m、水路こう配1/60、初期河床には幅1.5-2.0m、深さ0.15mの低水路を模した水路を整形した。河床材料および給砂材料は、4号珪砂(0.77mm)単一粒径とし、粘着性は考慮していない。

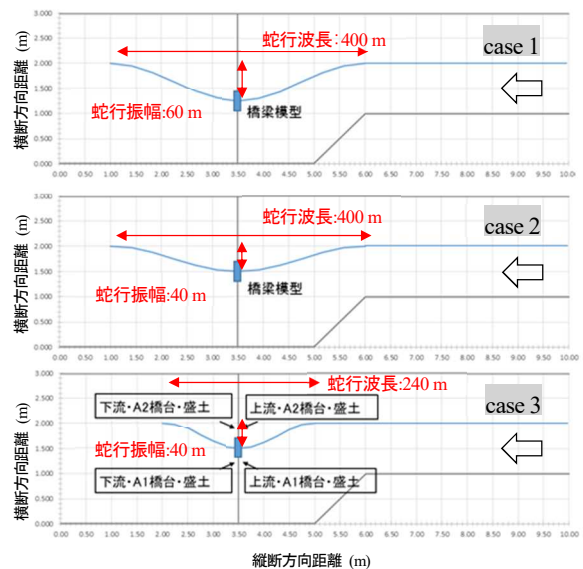
図-15 選定した実験ケースの模式図

蛇行振幅を変化させ、それに対する対策工前面の河床変動を実験により把握した。なお、小林川の本地域はセグメント 1 に属し、被害も大きく、今回の代表的な被災例である。実験で用いる河川の線形は、既往の蛇行実験でもよく用いられているサインカーブ形状とした (図-15)。蛇行波長と蛇行振幅は、図-16 に示す洪水前の実際の河道状況を参考に設定し、case 1 では橋梁周辺の蛇行波長 400m と蛇行振幅 60m を使い、case 2 では蛇行が発達していない場合を想定し、case 1 の蛇行波長を変えずに蛇行振幅を 40m に減少させた。case 3 では橋梁の下流側の蛇行波長 240m と蛇行振幅 40m を用いた。

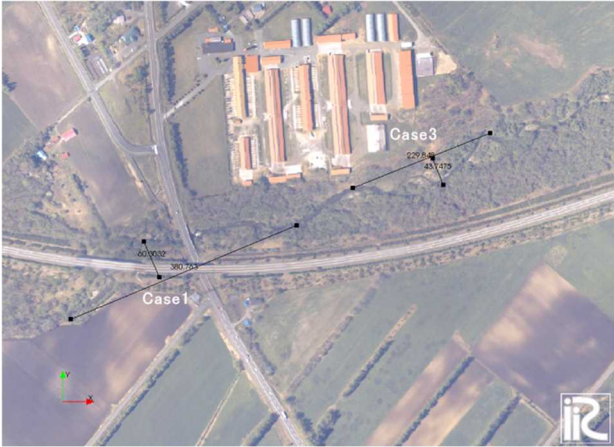
図-16 十勝川水系小林川に架かる橋梁（図-6）の被災前の状況と河川線形

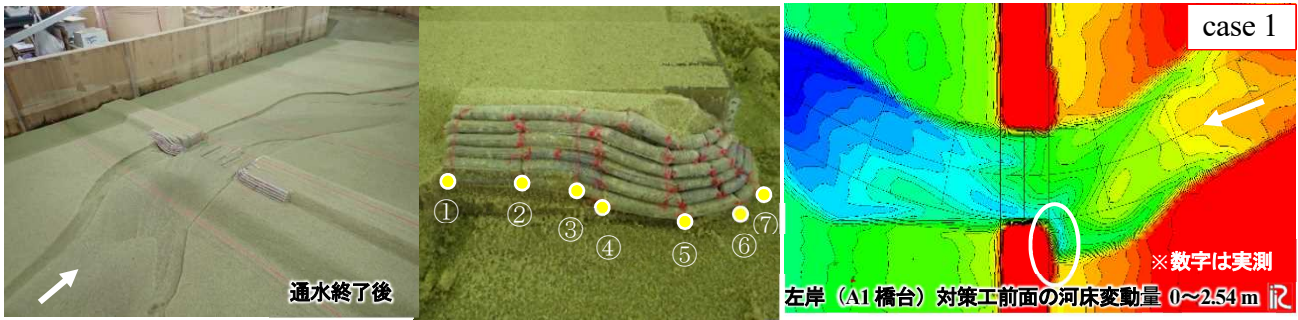
図-18 通水後の河床形状コンタ図と断面図 (上段: case1, 下段: case3)

図-18 上段に、case 1 の通水後の A1 橋台前面 (左岸) 対策工底面高さの位置 (写真) を示し、断面図には、その高さと低水路の河床高さ、橋脚の底面高さの位置関係を表した。この結果、case 1 の A1 橋台前面 (左岸)

対策工底面は、現地スケールで 0.00~2.54m と低水路側に向かって部分的な河床低下を示した。これは、流れが速く、せん断応力の高い側の河床や盛土の洗掘が大きいことが要因と考えられ、そして、洗掘後の底面高は、通水前の低水路の河床高とほぼ一致していた。

同様に図-18 下段には、case 3 の通水前後の模型橋梁付近全景と通水後の A2 橋台前面 (右岸) 対策工底面高さの位置 (写真) と断面図を示す。case 3 A2 橋台前面 (左岸) 対策工底面は、現地スケールで 0.00~2.14m の低下を示し、河床低下の位置は case 1 とは逆に、A1 橋台側 (右岸) よりも A2 橋台側 (左岸) の方が大きい結

果となった。これも、case1 同様、流れが速く、せん断応力の高い側の河床や盛土の洗掘が大きく、洗掘後の底面高は、通水前の低水路河床高とほぼ一致していた。何れのケースでも前項で示した河岸侵食の大きい側の河床低下が大きいことが示された。このことは、河岸侵食同様に蛇行スケールによって河床低下の深さが変わることを示唆している。

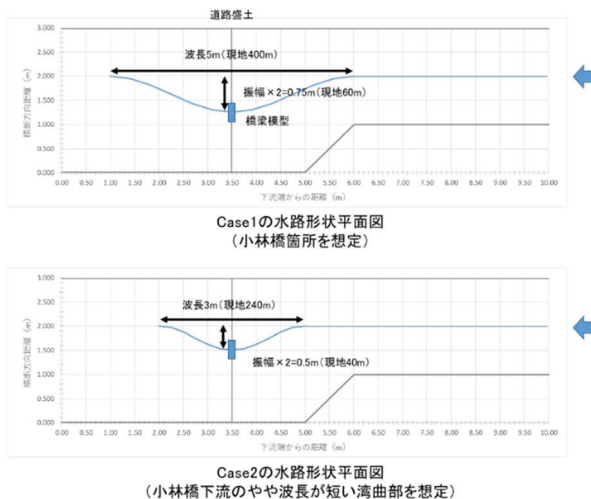
図-19 選定した実験ケースの模式図

蛇行波長と蛇行振幅は、**図-16** に示す洪水前実際の河道状況を参考に設定し、case 1 では橋梁周辺の蛇行波長 400m と蛇行振幅 60m を用い（6. 水理模型実験②case1 と同じ）、case 2 では蛇行が発達していない場合を想定し、橋梁の下流側の蛇行波長 240m と蛇行振幅 40m を用いた（6. 水理模型実験②case3 と同じ）（**図-19**）。実験流量は、流域がほぼ同程度で既に解析されている近隣河川の数値をもとに洪水初期（低水路満杯程度 $Q=40\text{m}^3/\text{s}$ ）から洪水後期（洪水後期平均程度 $Q=150\text{m}^3/\text{s}$ ）へ推移させた。実験流量としては、 $0.0007\sim 0.0026\text{m}^3/\text{s}$ となる。実験流量 $40\text{m}^3/\text{s}$ を 70 分（現地スケールで約 18 時間）、 $150\text{m}^3/\text{s}$ を 70 分（現地スケールで約 13 時間）流下した。時間縮尺はフルード則を基にした算定で、15.73（ $Q=40\text{m}^3/\text{s}$ 通水時）および 10.79（ $Q=150\text{m}^3/\text{s}$ 通水時）である。また、事前実験でリップルの発生が無いことも確認した。

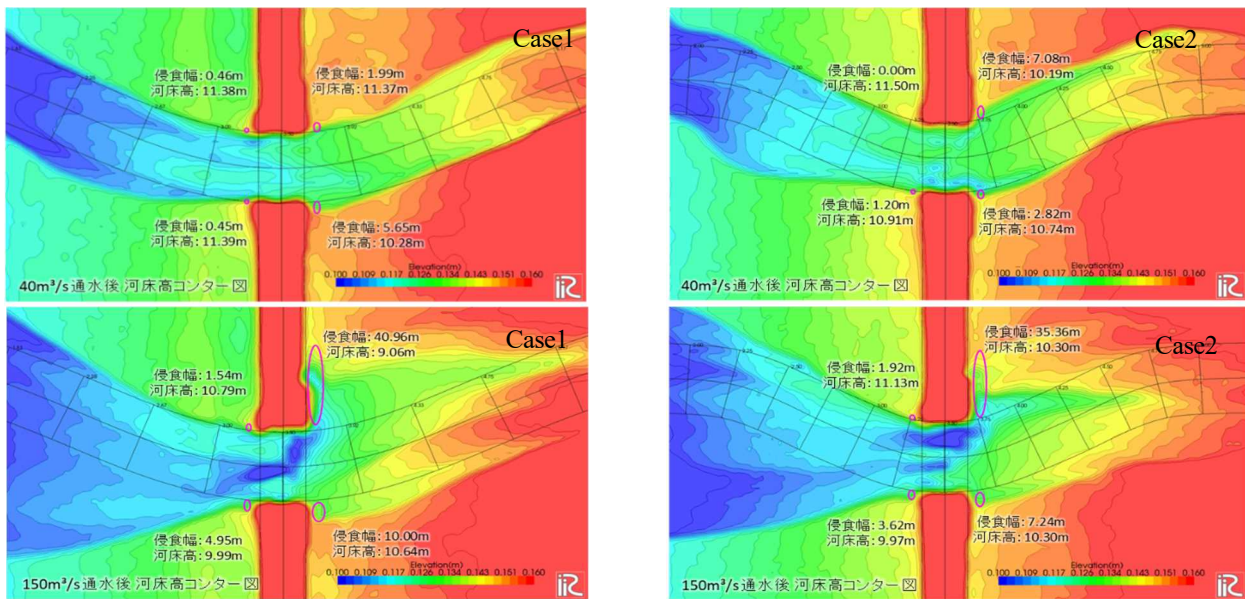
図-20 対策工付近の河岸侵食コンター図

実験結果である各ケースの通水後の橋梁付近の河岸侵食の計測結果を**図-20**に示す。case1 と case2 を比較

し蛇行スケールの影響を確認した。 $40\text{m}^3/\text{s}$ 通水後の橋台背面盛土対策工前面の河岸侵食幅の最大は、case1 では、上流左岸部（A1 橋台側）で $L=5.65\text{m}$ （現地スケール）、河床高さの最深は上流左岸部で $EL=10.28\text{m}$ 、case2 では、上流右岸部（A2 橋台側）で $L=7.08\text{m}$ 、河床高さの最深は上流右岸部で $EL=10.19\text{m}$ を示した。

$150\text{m}^3/\text{s}$ 通水後の橋台背面盛土対策工前面の河岸侵食幅の最大は、case1 では、上流右岸部（A2 橋台側）で $L=40.96\text{m}$ 、河床高さの最深は上流右岸部で $EL=9.06\text{m}$ 、case2 でも、上流右岸部（A2 橋台側）で $L=35.35\text{m}$ 、河床高さの最深は上流右岸部で $EL=9.24\text{m}$ を示した。これらは、 $40\text{m}^3/\text{s}$ 通水後では、何れのケースでも蛇行スケールの違いにより河岸侵食の大きい側の河床低下が大きいことが示された。 $150\text{m}^3/\text{s}$ 通水後では、何れのケースでも湾曲部内岸側の対策工前面で侵食幅・河床低下が大きいことが示された。

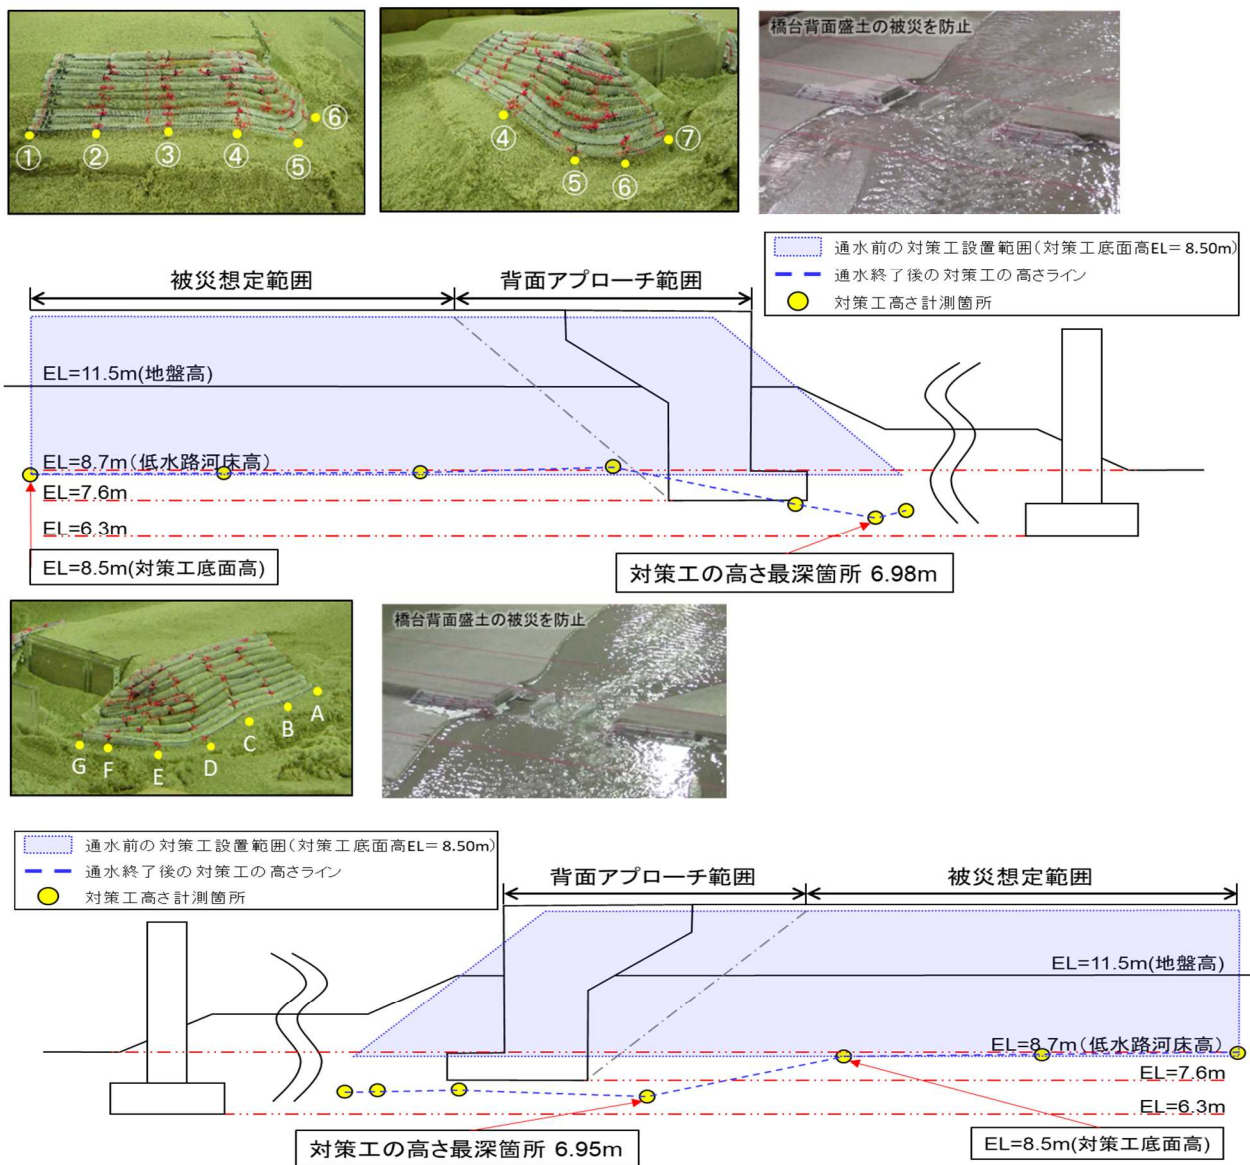
図-21 通水後の対策工前面断面図 (上段: case1, 下段: case2)

各ケースの橋台背面盛土前面にある対策工の底面高さに着目し、通水後の局所洗掘深さを計測した。ここでは各ケースで最も低下した、case1 の上流左岸側（A1 橋台側）と case2 の上流右岸側（A2 橋台側）の計測結果について示す。**図-21** 上段に case1 の上流左岸側（A1 橋台側）対策工底面高さの位置（写真）を示し、断面図には、その高さと低水路の河床高さ、橋脚の底面高さの位置関係を表した。この結果、case1 の上流左岸側（A1 橋台側）対策工底面は、現地スケールで $0.00\sim -1.72\text{m}$ と低水路側に向かって河床低下を示した。同様に**図-21** 下段には、case2 の上流右岸側（A2 橋台側）対策工底面高さの位置（写真）を示し、断面図には、その高さと低水路の河床高さ、橋脚の底面高さの位置関係を表した。この結果、case2 の上流右岸側（A2 橋台側）の対策工底面は、現地スケールで $0.00\sim -1.75\text{m}$ の低下を示し、河床低下の位置は case1 とは逆に左岸側より右岸側の方が大きい結果となった。
