河川堤防の浸透対策としてのドレーン工の耐久性に関する研究

研究予算：運営費交付金
研究期間：令1～令3
担当チーム：土質・振動チーム
研究担当者：佐々木哲也、石原雅規、
梶取真一

RESEARCH ABOUT DURABILITY OF DRAIN AS PERMEATION MEASURE OF RIVER EMBANKMENT

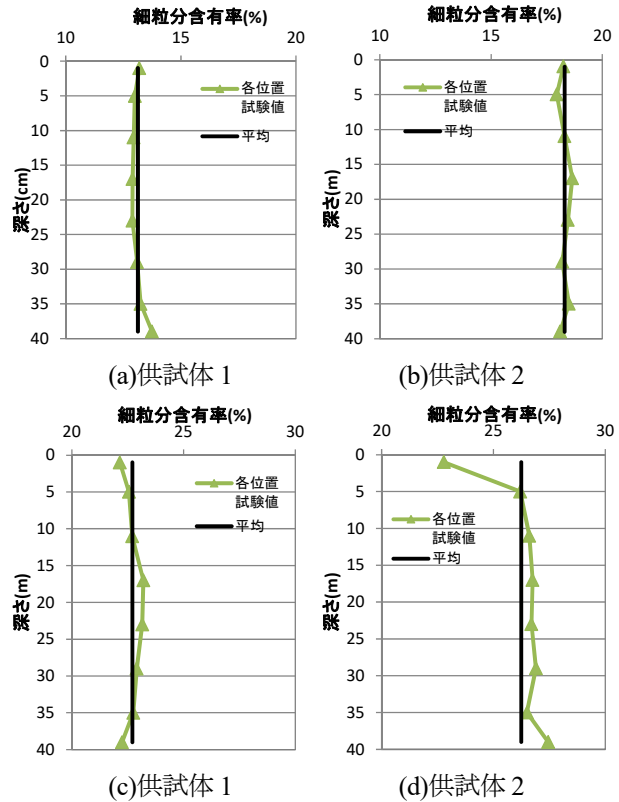
図-6 供試体の細粒分含有率の変化

次節で述べる CT 撮影後の供試体を上下方向に 8 分割し、粒度試験を行った。細粒分の含有率の分布を図-6 に示す。供試体 1 では下部で細粒分含有率が増加し、他の深度は少し減少している。供試体 2 では深度毎に増減がバラついているものの、概ね変化がない。供試体 3 では供試体中部で細粒分含有率が上昇し、上面と下面で減少している。供試体 4 では上部で細粒分含有率が大きく減少し、他の深度では上昇している。

これらの変化の傾向は、図-4 に示した間隙水圧分布の変化と整合している所が多く見られる。例えば、供試体 2 の変化少ない点は、間隙水圧と細粒分で共通している。また、供試体 3 では下端や供試体 4 の上端では細粒分が減少しており、間隙水圧分布は急勾配に変化（透水性が大きく変化）している。

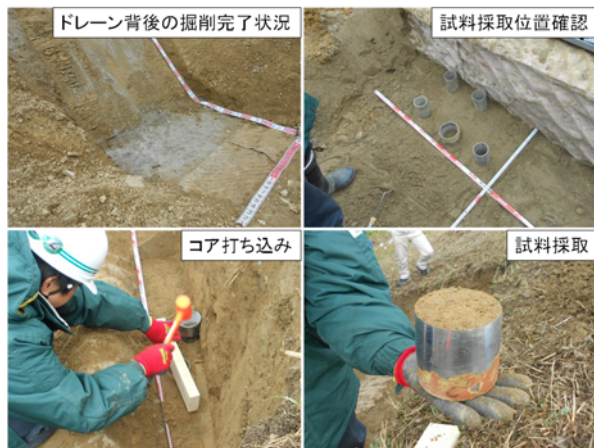
写真-1 土質試料採取状況

写真-1 に土質試料採取状況を示す。ドレーン工背後の堤体を掘削し、表面を削りとって均した後、採取位置を決定した。試料採取には、できる限りコアカッターを用い、ドレーンにできる限り近い位置とドレーンから 20~30cm 離れた位置の元々の土質の差異が少ないとみられる位置において、土質のばらつきの影響を排除するため、それぞれ複数箇所で行った。

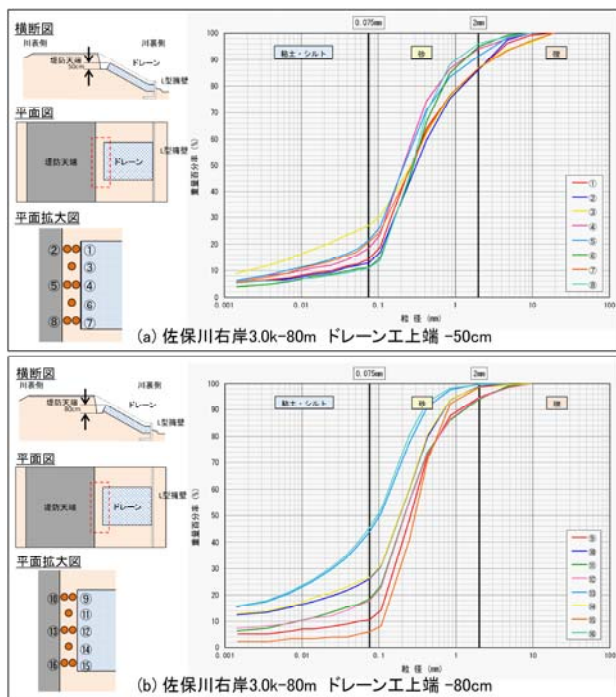
図-8 土質試料採取状況

図-8 に粒度試験の一例として、佐保川右岸 3.0k-80m のドレーン工上端-50cm と上端-80cm の深度の粒径加積曲線を示す。

ドレーン工上端-50cm では、ドレーン工に近い位置

と遠い位置で粒度分布に大きな差が見られない。

一方、ドレーン工上端-80cm については、ドレーン工に近い位置での粒径加積曲線が全体的に下方に位置しており、細粒分の流出が疑われる。一般的には、ドレーン工の背後の上端付近よりも下端(底面)付近で、降雨や出水による浸透流が多く発生することが推測されることから、ドレーン工の下側で粒径加積曲線の違いが大きくなったことが考えられる。

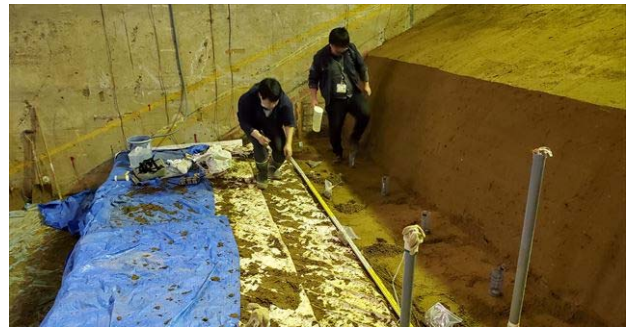
写真-2 開削面での調査状況

模型の水を十分に抜いた上で、図-10 に示す開削面を出し、写真-2 に示すような状況で、密度及び原位置透水試験を実施した。

上から順番に開削面①~④と表記し、開削面①では奥行き方向に 1m 間隔で 6 箇所を試験を行い、開削面②~④では奥行き方向 1m 間隔にドレーンに近い位置（ドレーン端部から 20cm 程度）と離れた位置（端部から 60cm 程度）で試験を行った。100cm³の採土管を用いて試料採取し乾燥密度・締固め度を算出した。原位置透水試験は、地表面から変水位で浸透させる簡易透水試験⁹⁾により算出した。
