コンクリート舗装の点検・診断・措置技術に関する共同研究報告書

～点検・診断技術編（その1）～

2022年3月

(国研) 土木研究所  
(学) 東京農業大学  
(学) 北海道科学大学  
(独) 石川工業高等専門学校  
(一社) セメント協会  
コニカミノルタ (株)

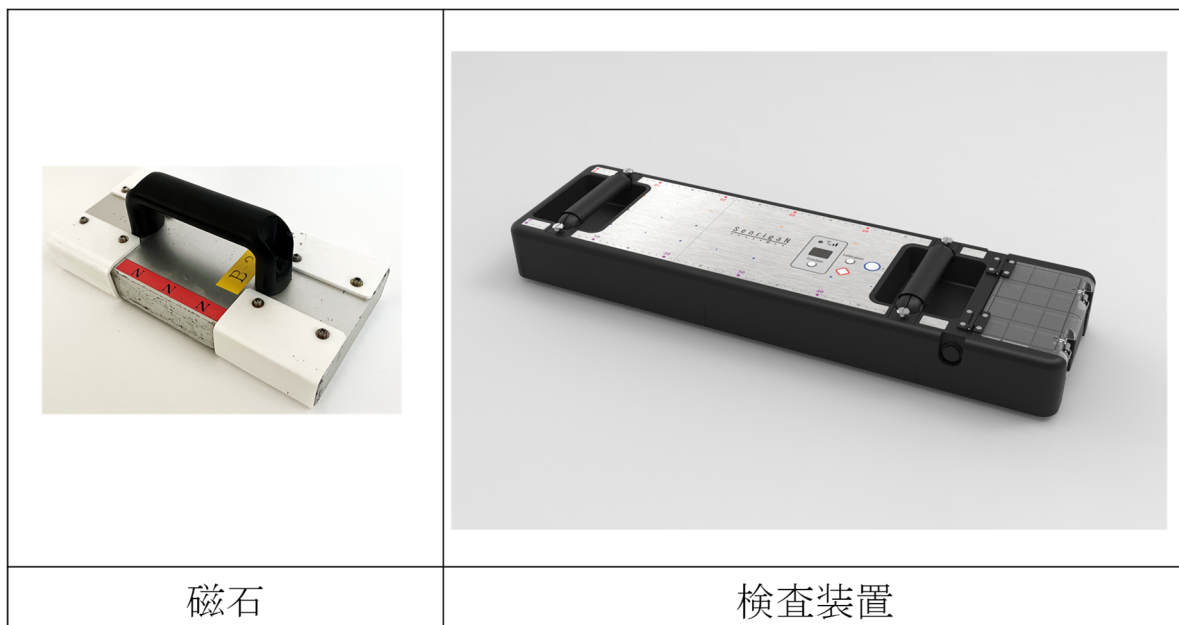
図-3.2.1 磁石と検査装置

SenrigaNの1回の検査可能面積は16cm×53cmである。検査装置には540個の3軸磁気センサが配置されている。検査面に近い270個のセンサをターゲットセンサ、ターゲットセンサから2cm離れた上段に設置された270個のセンサをリファレンスセンサと呼ぶ。各センサを長手方向に54個つないだラインをセンサラインと呼び、ターゲットセンサをセンサ1~5ライン、リファレンスセンサをセンサ6~10ラインとして用いる。主にターゲットセンサを判定に用い、リファレンスセンサは参照用とする。

センサは長手方向には1cm間隔、短手方向には4cm間隔で配置されており、どのセンサが反応したかによって破断位置を特定する。検査装置は磁気ストリーム法、漏洩磁束法ともに同じものを用いる。

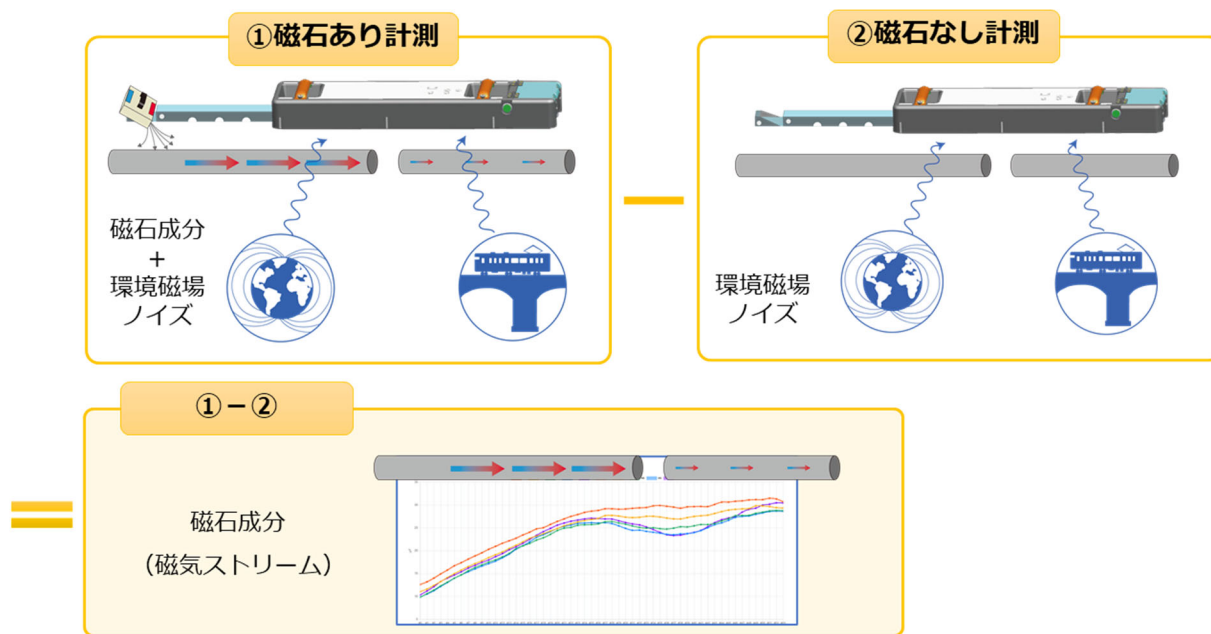
図-3. 2. 3 磁場ノイズ除去処理

磁気ストリーム法では同じ位置で磁石をあてた状態での計測、磁石を取り除いた状態での計測を行い、その差分をとることで、共通して含まれる環境磁場ノイズ（地磁気や計測対象物に残留する磁力）を除去<sup>1)</sup>し、破断信号を検知する。

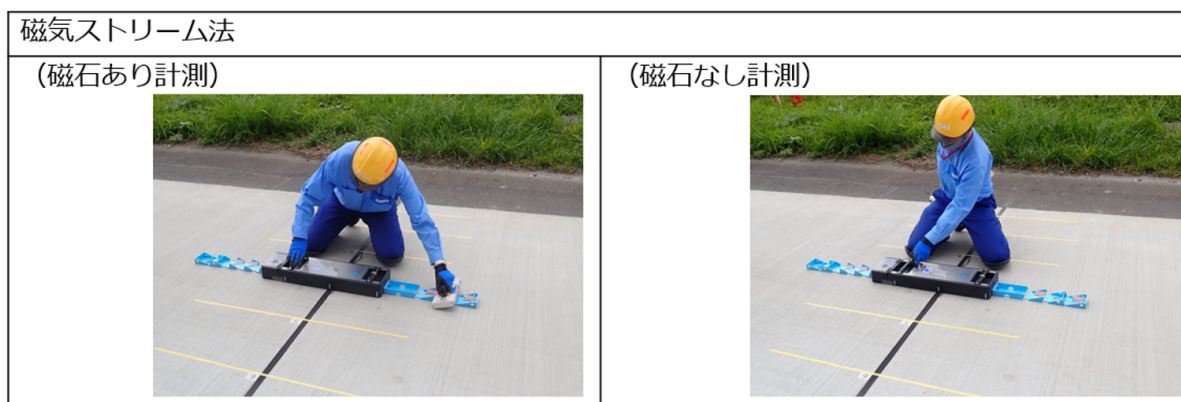
図-3. 2. 4 磁気ストリーム法検査方法

現場では、ダウエルバーの位置を墨出ししてから検査する。ダウエルバーの位置にマーキングを行い、センサ 3 がその真上にくるように設置する。目地に検査装置の長手方向の中心（26.5cm 位置）が来るように位置を調整する。磁石と検査装置の距離を一定に保つため、磁石ガイドを検査装置に取り付け検査する。

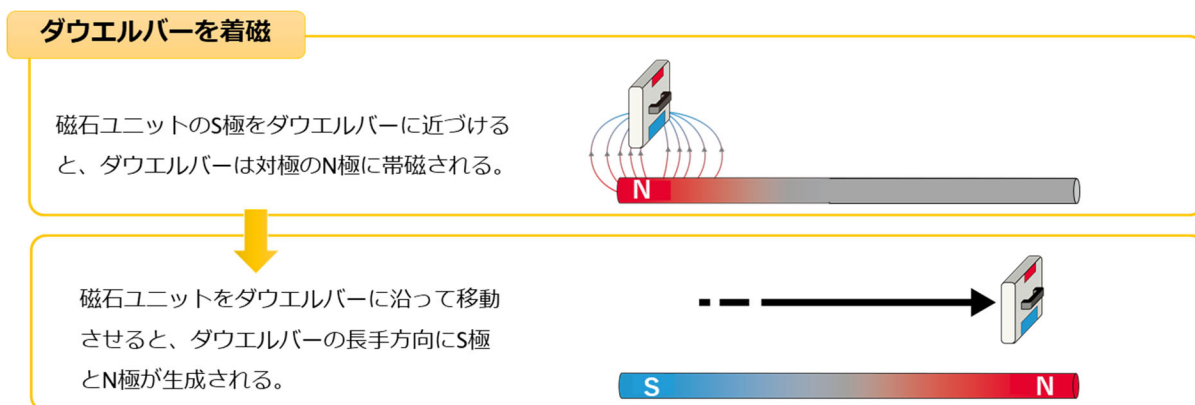
図-3.2.5 ダウエルバーの着磁

磁石を近づけ磁性体に磁気を帯びさせることを着磁という。下図のように、磁石のS極を地面に於て、ダウエルバーに添って磁石を動かして着磁する。予め墨出しをして、マーキングしておいたダウエルバーの真上を着磁していく。検査装置の0cm側から着磁をはじめ、53cm側に向かって磁石を動かす。ダウエルバーの端から端まで全てが磁化されるよう、ダウエルバーの長さより長く磁石を動かす。

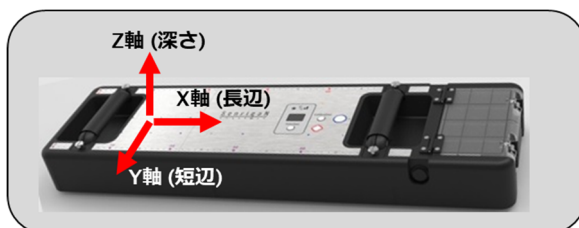
図-3.3.1 3軸の向き

Senriganには540個の3軸磁気センサが積載されている。3軸の方向をそれぞれ、長辺方向をX軸、短辺方向をY軸、深さ方向をZ軸と呼ぶ。

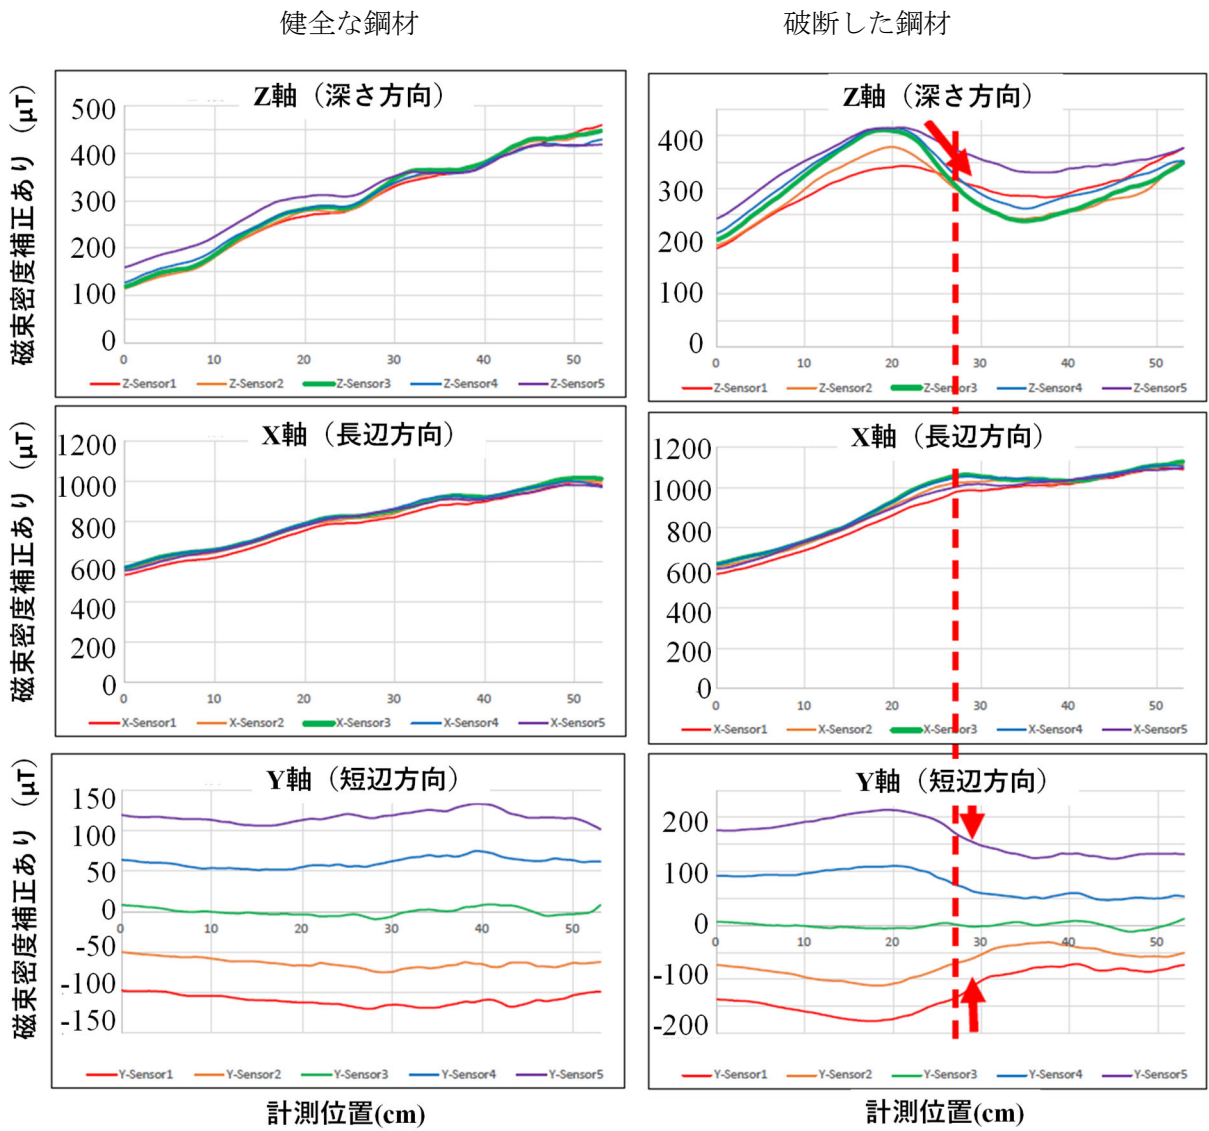
図-3.3.3 各軸の波形の例 (磁気ストリーム法)

下図に磁気ストリーム法により、PC 桁フランジ下面を想定したモデルにおける健全な鋼材と破断した鋼材を検査した際のモデル実験結果を示す。健全な場合は Z, X, Y 各軸に大きな変化は見られない。一方破断している場合は、破断点において、Z 軸では破断箇所を境とする急減衰カーブ、X 軸では破断箇所をピークとする凸波形、Y 軸では鋼材直上の中央センサ 3 以外のセンサの絞りこみが観測される<sup>2)</sup>。

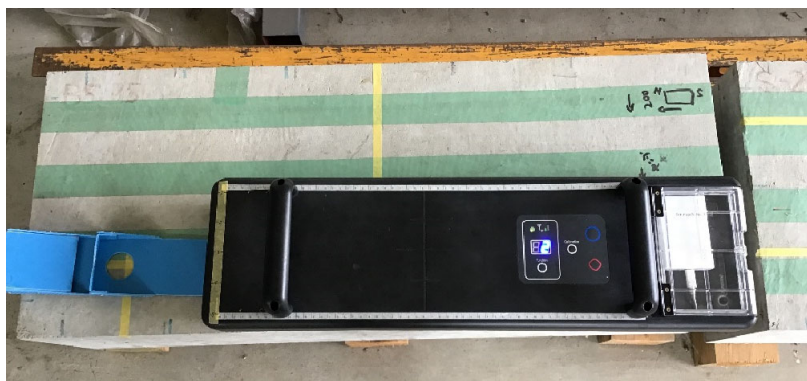
写真-4.2.1 供試体計測の様子

前節では鋼材のみ使用した供試体を対象に、磁気ストリーム法及び漏洩磁束法の適用性を検証したが、実際のコンクリート舗装版では、鋼材がコンクリートに覆われていることから、手法の適用性が異なる可能性がある。そこで、土木研究所において、表-4.2.1 に示すように、ダウエルバーの損傷有無、破断部の隙間、版厚が異なる 6 つの縮小供試体を作成した。縮小供試体は写真-4.2.1 に示すようにコンクリートの目地部を模擬したもので、ダウエルバー (φ25×700mm)、チェア (D13)、メッシュ (D6、格子間隔 150mm、かぶり 83~100mm) が設置されている。6 つの縮小供試体に対して、磁気ストリーム法と漏洩磁束法により計測を行い、コンクリート舗装版に対する検査手法の適用性を検証した。

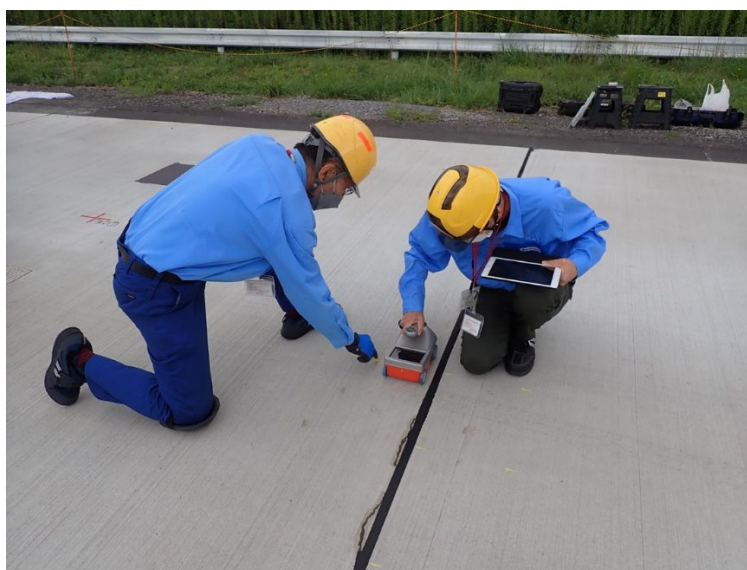
写真-6.1 墨出し

ダウエルバー計測の前に、鉄筋レーダーを用いて正しくダウエルバーの墨出しを行う。

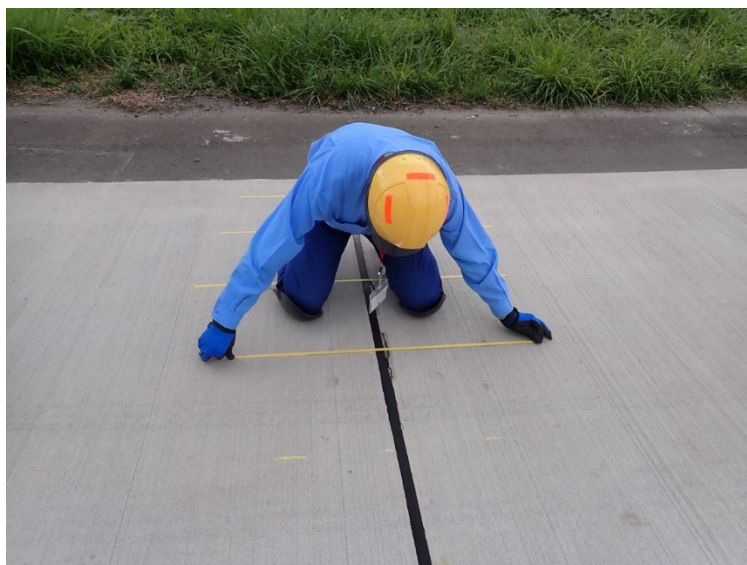
写真-6.2 ダウエルバー上に中心線を描く

ダウエルバーの位置に目地を挟んで 1.5m 程度の計測中心線を描く。検査装置を設置する際の目安とする。

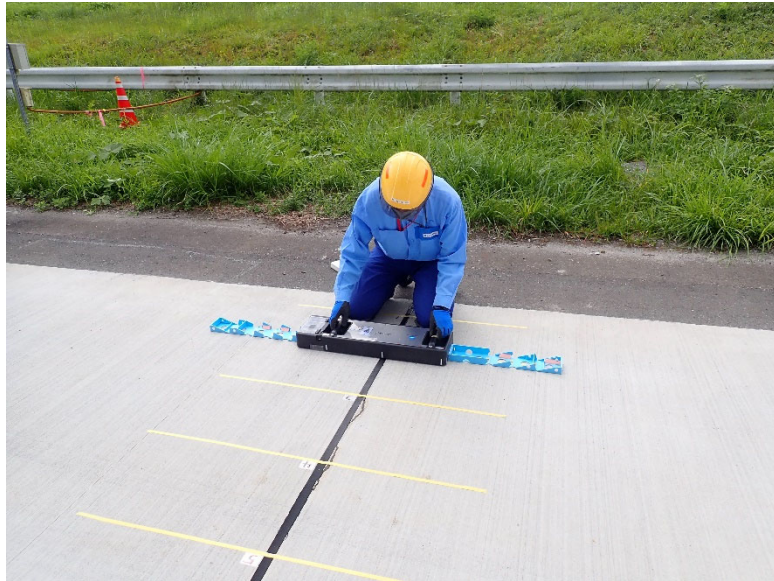
写真-6.4 検査装置センサ3をダウエルバーに合わせて設置する

計測時、検査装置のセンサ3の位置がダウエルバーの真上にくるように設置する。目地に検査装置の長手方向の中心（26.5cm位置）が来るように位置を調整する。

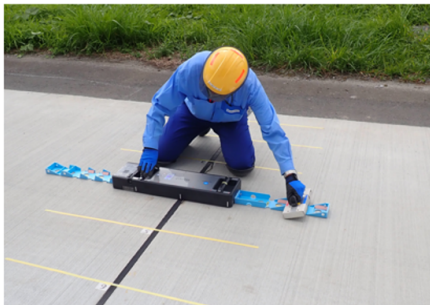
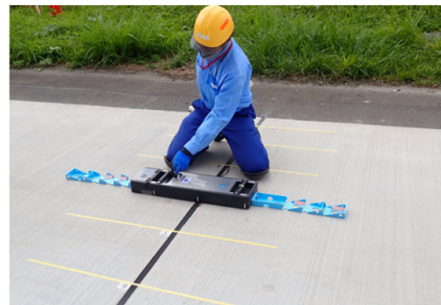
写真-6.5 磁石あり計測と磁石なし計測

磁石ガイドに磁石のN極を下にして置き、1回目の計測を行う。検査装置を動かさず、磁石だけ取り除き、検査装置及び、計測中のダウエルバーから磁石を50cm以上離れた状態で2回目の計測を行う。
