土木研究所資料

河川堤防の進行性破壊に対する 対策工法に関する模型実験

令和4年3月

国立研究開発法人土木研究所
地質・地盤研究グループ土質・振動チーム

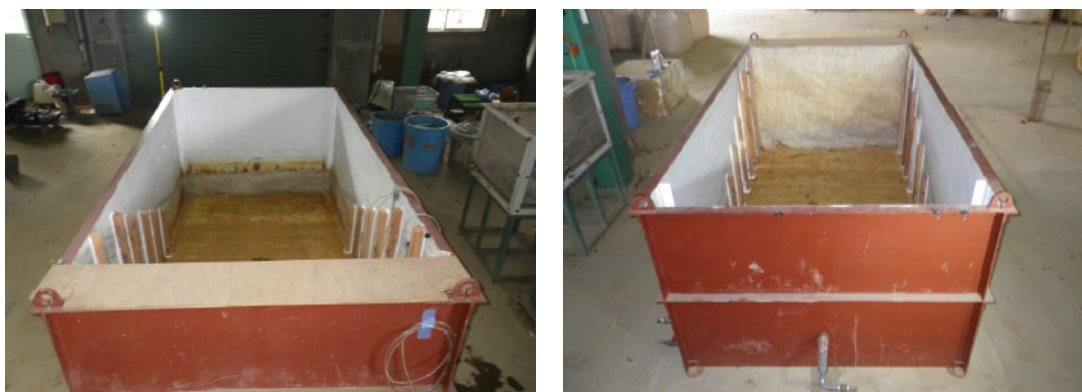
図 2.2.1 実験土槽

模型実験は、図 2.2.1 に示す鋼製実験土槽（幅 1.5m×長さ 3.0m×高さ 1.0m）を用いて実施した。厚さ 20cm のロームからなる基礎地盤上に高さ 0.75m、天端幅 0.25m、法勾配 1:1.6~1:2.0、奥行き 1.75m の堤体模型を構築し、堤体内水位等の計測、変状の発生・進行状況の記録を行った。初めに無対策の場合の実験を実施し、その後、法尻部にドレーン工を設置した場合の実験を実施し、さらに、法尻部を礫混合土に置換えた場合の実験を実施した。

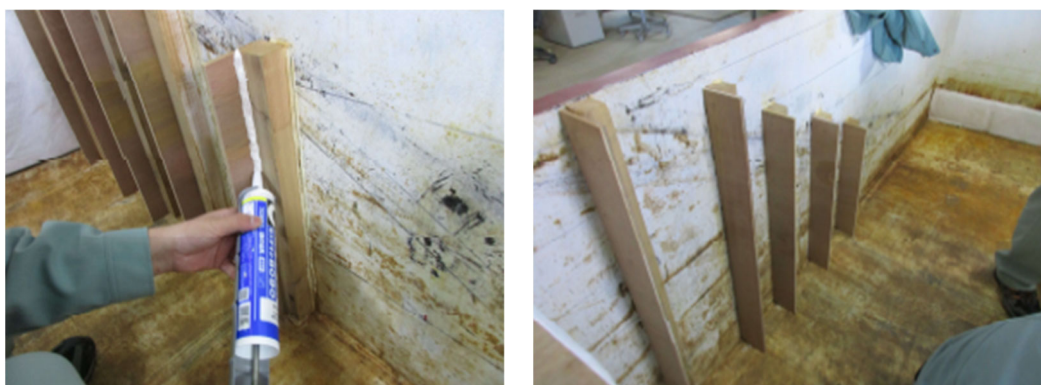
図 2.4.1 ルーフィング対策実施状況

土槽は鋼製土槽（幅 1.5m×長さ 3.0m×高さ 1.0m）を用い、図 2.4.1 に示すように土槽の壁面に、ルーフィング対策として、幅 45mm×奥行 45mm 程度の角材を縦方向に設置した。また、ルーフィング対策強化のため、取り付け角材に幅 200mm×厚さ 12mm の合板を取り付けた。合板の固定にはシーリング材を用いた。実験土槽の長手方向側面には、図 2.4.2 に示す給水槽と排水槽を設置した。給水槽の仕切り板は、側壁面から 0.2m 離れた位置に高さ 1m で設置した。給水槽の仕切り板はコンクリートパネル及び角材等を組み立てて作製し、地盤内に均等に浸透するよう、パネル間に 10mm の隙間を設け、設置した。給水槽表面は不織布で全面を覆った。一方、排水槽は側壁面から 0.2m 離れた位置に高さ 0.2m で設置した。排水槽についても、給水槽と同様に全面を不織布で覆った。完成時の状況を図 2.4.2 に示す。

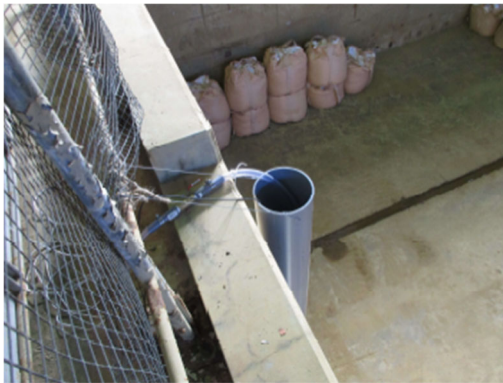
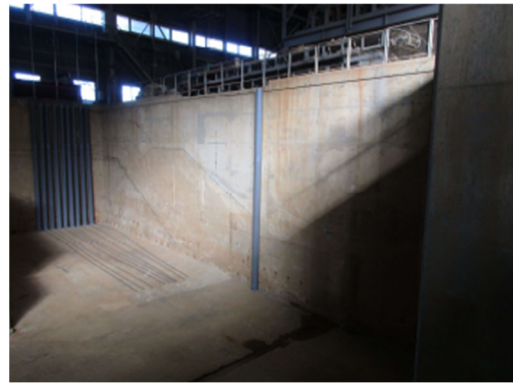
图 2.4.3 外部排水槽構築状況

土槽からの排水量を測定するために、図 2.4.3 に示す外部排水槽（硬質ポリ塩化ビニル管（以下、塩ビ管））を設置した。土槽下部の排水弁から 1/2 インチの塩ビ管を伸ばし、実験棟ピット内に設置した外部排水槽に貯水する構造とした。塩ビ管の内径は 200mm、長さは 6m である。外部排水槽の底面には間隙水圧計を取り付けており、浸透実験時の間隙水圧計出力値から排水量を計算できる構造とした。外部排水槽が満水になると、図 2.4.4 に示す、下部に取り付けた蛇口により排水させた。

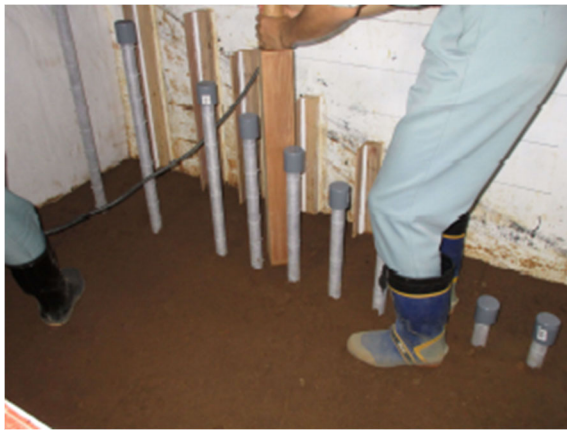
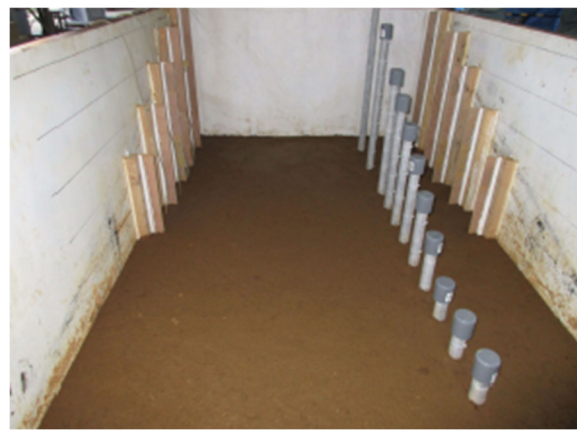
図 2.4.5 左：基礎地盤作製状況、右：基礎地盤完成状況

まず、ロームを用い、厚さ 20cm の基礎地盤を作製した。

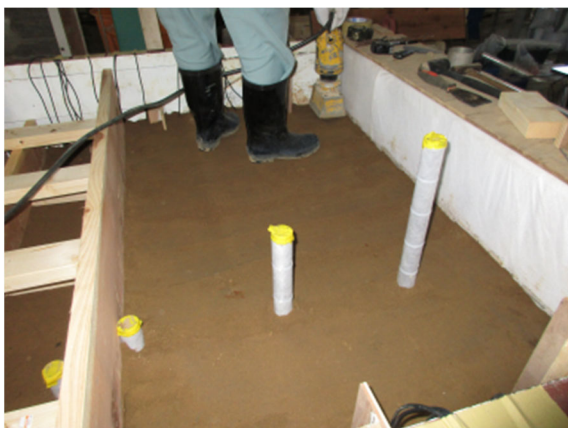
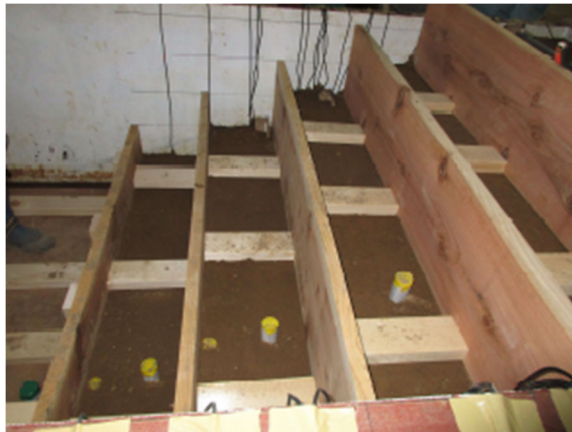
図 2.4.6 左：木製型枠設置・盛土状況 1、右：木製型枠設置・盛土状況 2

その後、堤体部を作製した。堤体を精度良く作製するために、仕上がり層厚 15cm 毎に木製型枠を組み、盛土を行った。木製型枠を用いた盛土が完了した後、型枠を撤去し、余剰部を除去した後に法面を整形し堤体を作製した。

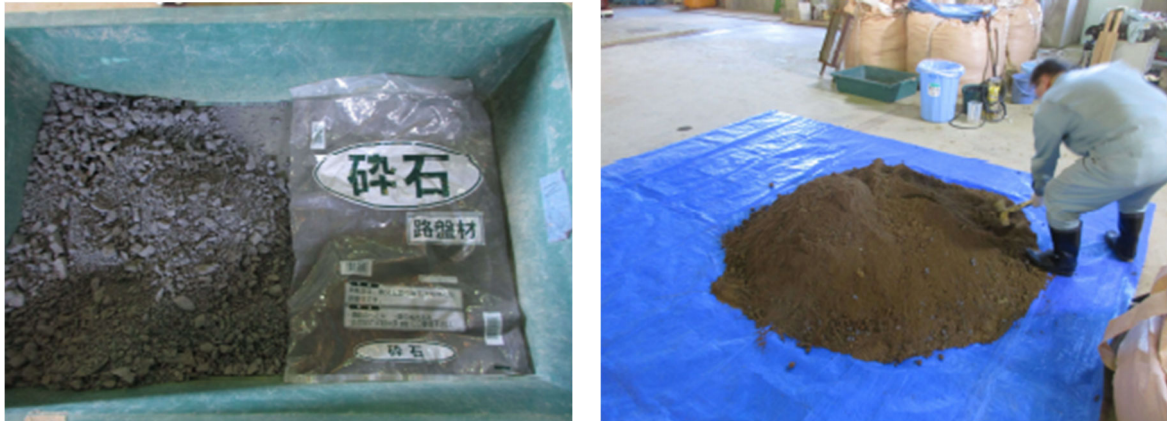
図 2.4.12 左：使用路盤材、右：礫混合土作製状況

H29 Case4'の実験終了後、基礎地盤を除く堤体を撤去し、無対策の場合と同様の堤体を再構築した。その後、堤体表面から深さ 10cm の範囲を掘削し、礫混合土により置き換えた。なお、礫混合土については、堤体に用いた香取砂と、路盤材の内 20mm ふるいを通過した材料を、乾燥質量比で 7:3 の配合率で混合したものを用いた。

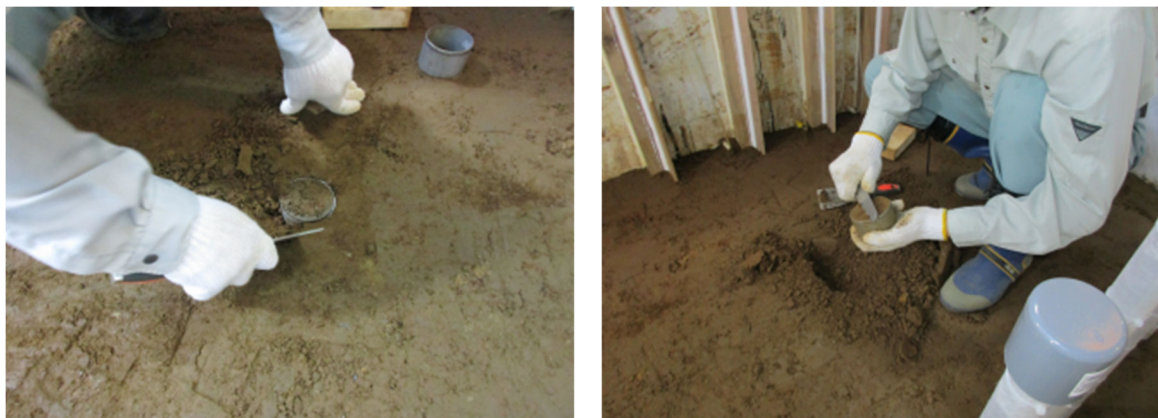
図 2.4.21 密度管理作業状況（コアカッター法）

一方で、H30 Case1-1~3-3の実験模型では、礫材として5号砕石と6号砕石を用い、香取砂との混合比率や締固め度の組み合わせを変えて実験を実施した。配合比率は乾燥重量比で香取砂：5号砕石：6号砕石=4:1:1もしくは2:1:1の2ケース、目標締固め度は90%もしくは100%の2ケースとした。礫混合土置換部は一層当たりの層厚を7.5cmとして作製し、2層目及び4層目において、各層2箇所コアカッターにより試料を採取し、乾燥密度と締固め度を確認した。なお、礫混合土については、締固め後にコアカッターで試料を採取しようとしても礫によりうまく貫入できないため、コアカッターは模型作成時にあらかじめ礫混合土に埋設して採取した。

密度管理の作業状況を図 2.4.21 に示す。また、使用した材料の基本的性質を表 2.4.4、粒径加積曲線を図 2.4.22 に、盛土時の密度管理結果を表 2.4.5 に示す。

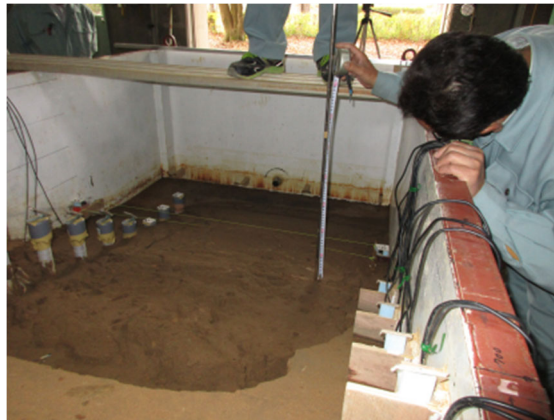
図 2.4.33 土層強度検査棒を用いたゆるみ範囲の計測状況

実験にあたっては、2.4.2 で示した計測機器による各種計測を実施した。堤体に変状が見られた場合は実験終了後に土層強度検査棒を貫入し、実験後の堤体表面から貫入時の抵抗が急増する範囲までの深さを計測し、変状発生範囲の堤体のゆるみ範囲を確認した。土層強度検査棒による調査は、図 2.4.35 に示す堤体の基本測線に沿って実施した。

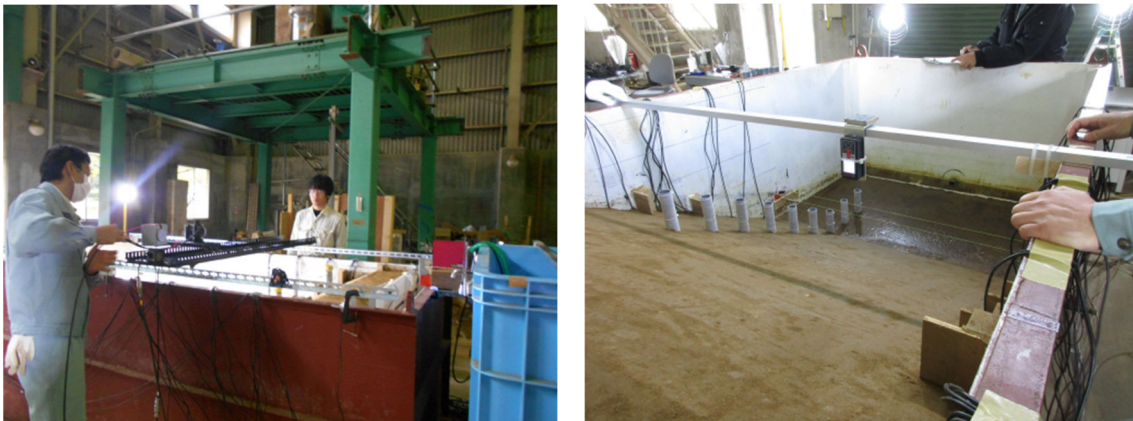
図 2.4.34 レーザー変位計を用いた計測状況

また、実験中の堤体形状の経時的な変化を把握するため、カメラによりインターバル撮影を行い、撮影した画像を用いて 3D モデルを作製し、堤体模型表面の座標を計測した。併せて、ハンディタイプのレーザー変位計を用いて、実験後の堤体表面の高さを測定することで、実験後の堤体形状を計測した。

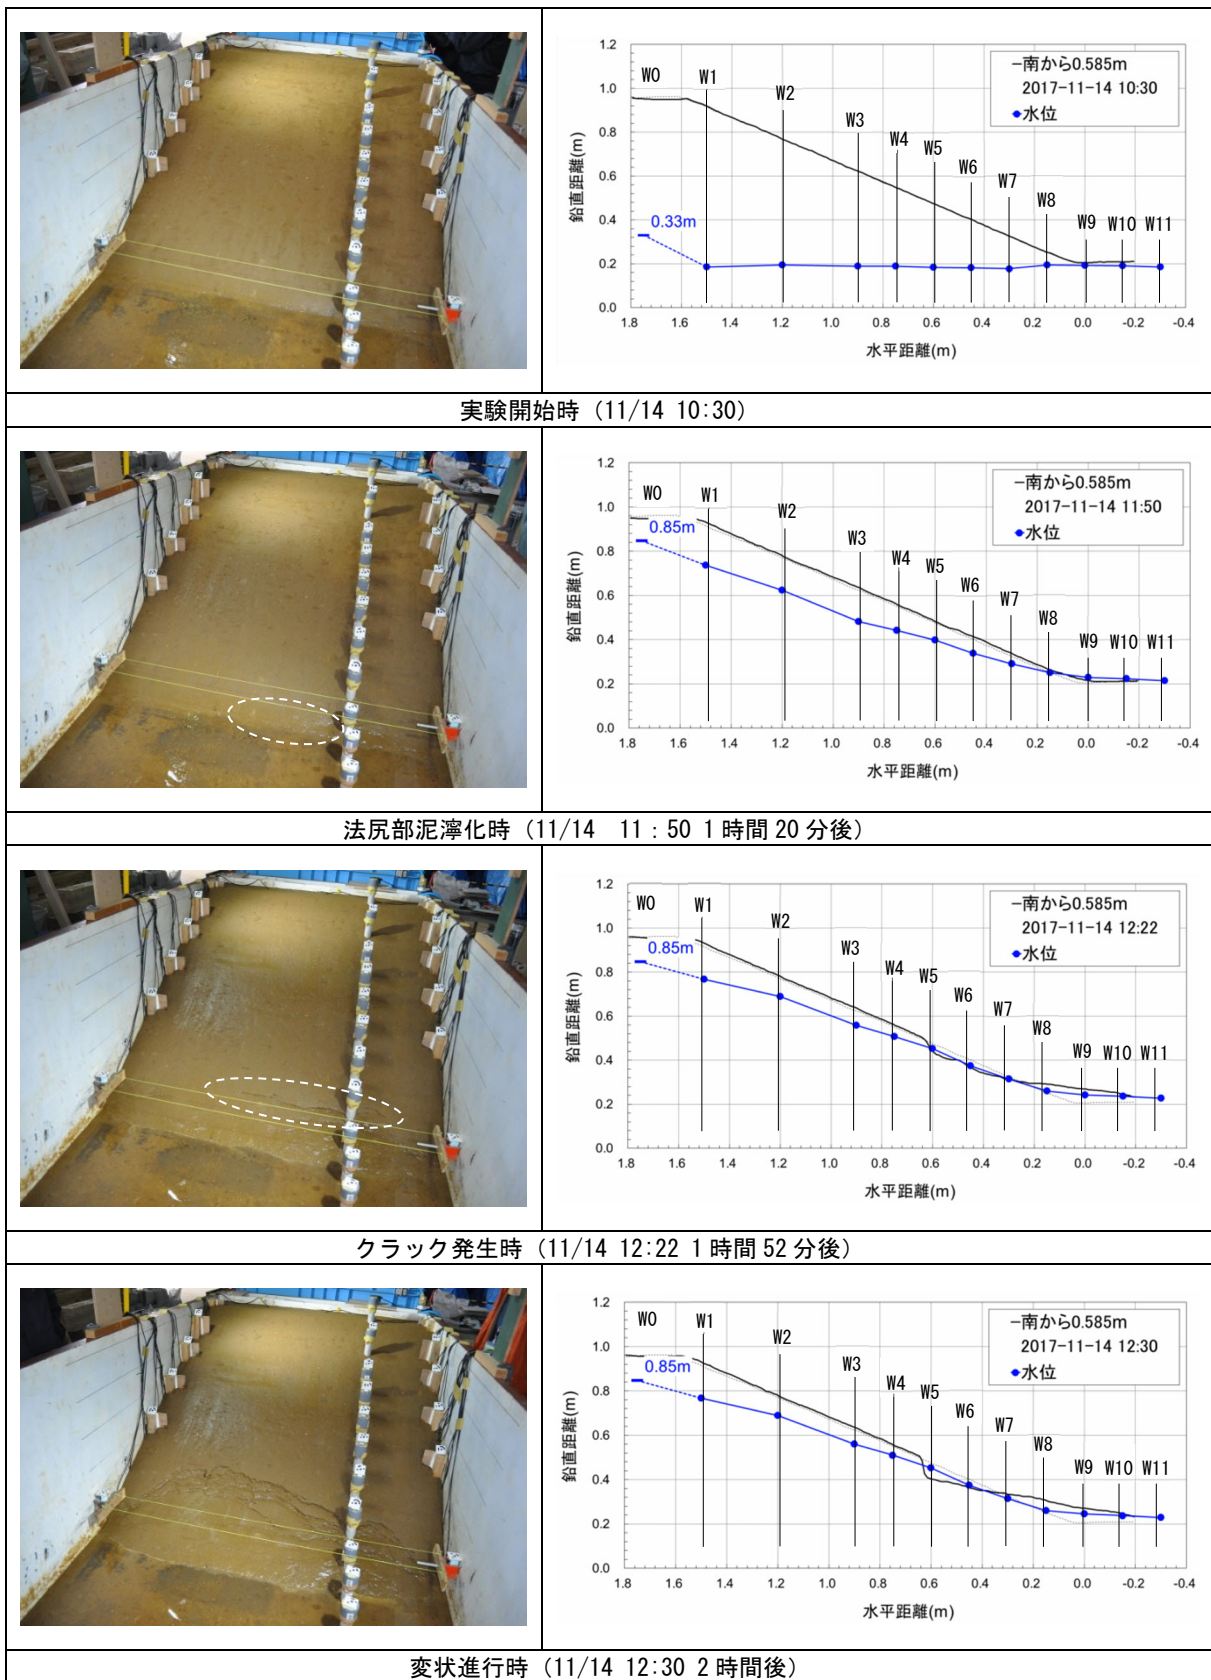
図 2.5.2 堤体状況、堤体形状 (A 断面から 0.6m) および堤体内水位 (水位計) (H29 Case1)
(1/2)

図 2.5.2 に実験中の堤体状況、堤体形状および堤体内水位の状況を示す。また、図 2.5.8 に泥濘化発生までの堤体内水位の経時変化を示す。給水槽水位を堤体高の 90%まで上昇させた後、1 時間 20 分程度が経過した時点（11/14 11:50）で、水位計 W8（法尻から水平距離 15cm）の水位が堤体表面まで上昇し、堤体法尻部が湿潤化し液体状に崩れる泥濘化が発生した。泥濘化が法尻部から徐々に法肩に向けて進行していき、ある程度範囲が拡大すると、泥濘化範囲上端部付近でクラックが発生し、クラックより下の範囲が土塊状に崩壊するすべり破壊が発生し、すべり破壊の範囲が法肩に向かって拡大していく様子が確認された。破壊範囲の拡大は実験終了時まで続き、最終的に法肩からの水平距離で 30cm 程度の位置まで崩壊が進行した。

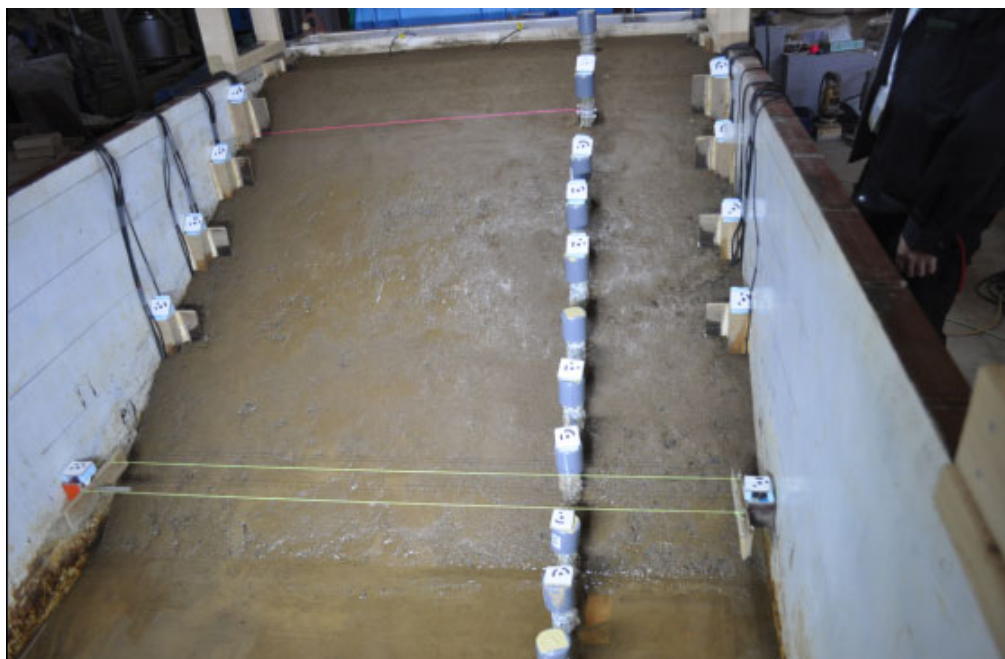
図 2.5.75 実験終了時の堤体の状況（11/2 13:40）

以上の結果より、堤体内水位が法面にまで達した場合にも変状の発生が見られないことから、堤体形状および礫混合土置換範囲が同様な H30 Case1-1 と比較すると、礫混合土の碎石の比率を増すことで、せん断強度が増加していると考えられる。

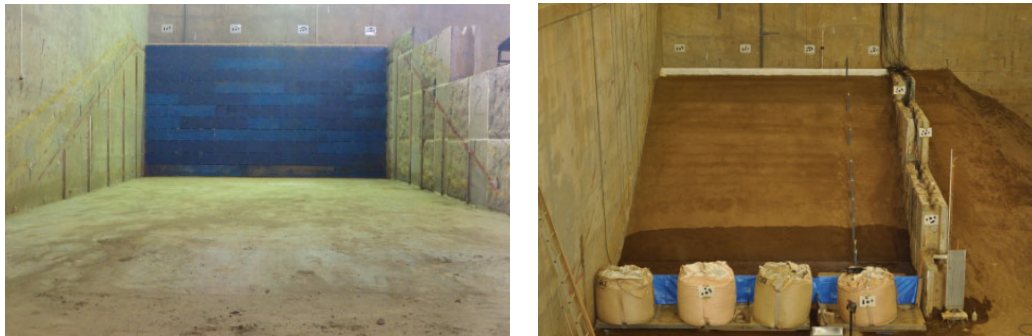
図 3.2.1 左：ピット全景、右：模型作製状況（無対策）

浸透実験施設内の横幅 6.5m、奥行き 9.0m、深さ 3.3m のピットを用い、厚さ 30cm の関東ロームからなる基礎地盤上に高さ 3.0m、天端幅 1.0m、のり勾配 1:2、奥行き 7.0m の堤体模型を構築し、堤体内水位の上昇と変状の発生状況について観察・計測を実施した。

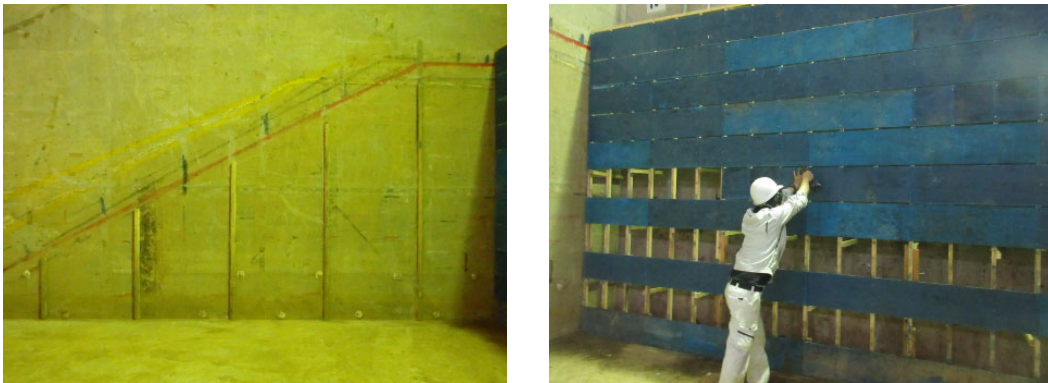
図 3.4.1 左：ルーフィング対策状況、右：給水槽構築状況（マット設置前）

浸透実験施設のピット内に実験実施のための各種装置を作製・設置した。ピット側壁はコンクリート壁となっており、コンクリートの壁面にルーフィング対策として、幅 40mm、奥行 30mm 程度の角材を堤防横断方向に 1.0~1.3m 程度の間隔で設置した。実験模型の天端側壁面には、模型に水を浸透させるために奥行き約 35cm の水位調節槽を作製し、水位調節槽の内側には高さ方向に 50cm 間隔で幅 2cm のスリットを設けた。さらに、土砂流入防止のためのジオテキスタイルを束にしたマットを調節槽と模型地盤の間に設置し、水位調節槽から模型地盤へ浸透する構造とした。実験模型の法尻側端部は擁壁および大型土のうを設置のうえ、実験時の排水および排水流量の計測を目的とし、ピット外への排水パイプを設置した。

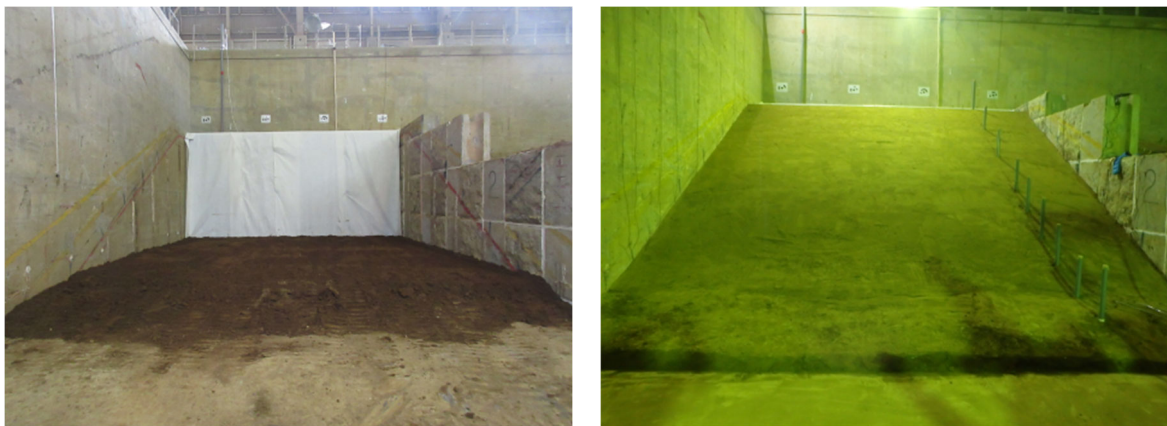
図 3.4.3 左：基礎地盤作製状況、右：堤体作製状況

まず、関東ロームを用いて、厚さ30cmの基礎地盤を作製し、その後、山砂を用い、堤体を作製した。

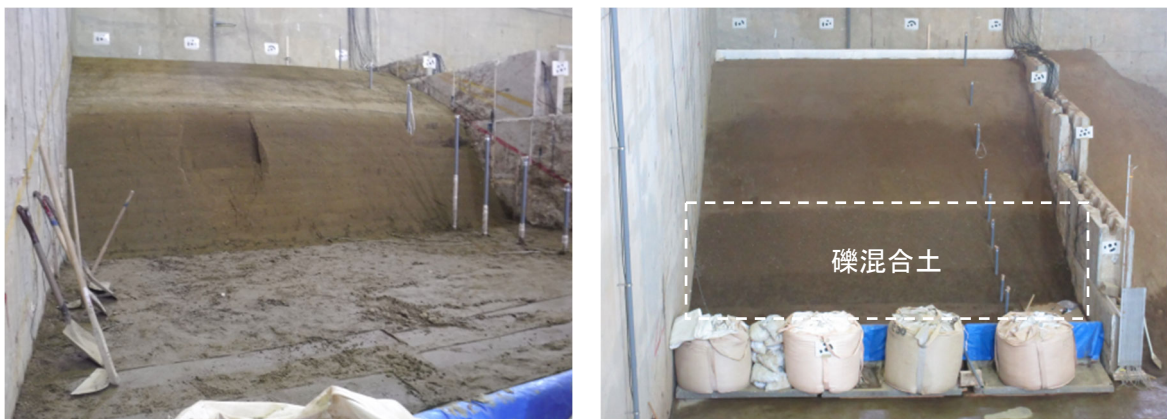
図 3.4.4 左：崩壊部付近解体状況、右：完成後模型状況

Case1の実験終了後、崩壊部分(法尻付近の底幅3.6m、高さ1.8m程度)を撤去した後、法尻部の底幅1.0m、高さ1.0mの範囲を礫混合土に置き換えた模型を作製しCase2の実験を実施した。

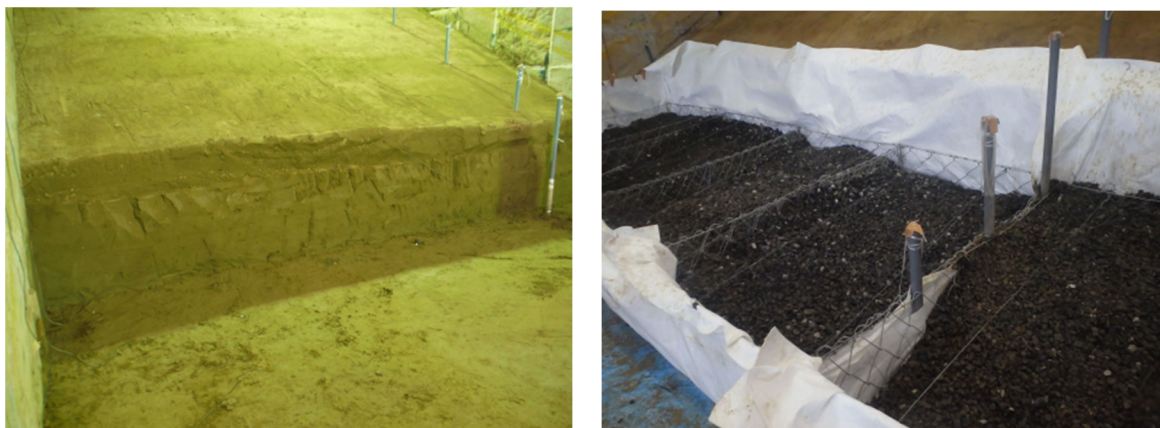
図 3.4.5 左：礫混合土置換部付近解体状況、右：ドレーン工構築状況

Case2 の実験終了後、変状の見られた礫混合土および礫混合土付近の山砂を撤去し、法尻部にドレーン工を設置した模型を作製し、Case3 の実験を実施した。ドレーン工は、碎石を詰めた鉄筋カゴをフィルター材（不織布）で覆い、作製した。ドレーン工のサイズは高さ 0.5m、奥行き 2.0m とした。

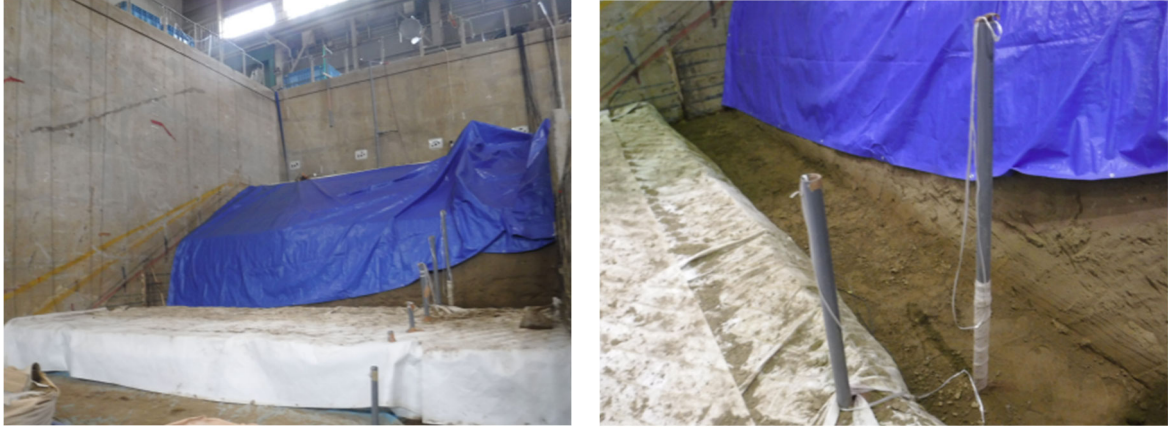
図 3.4.7 ドレーン工付近模型解体状況

Case3 の実験終了後、ドレーン工およびドレーン工周辺の山砂を撤去し、法尻部の底幅 2.0m、高さ 2.0m を礫混合土で置き換えた模型を作製し、Case4 の実験を実施した。

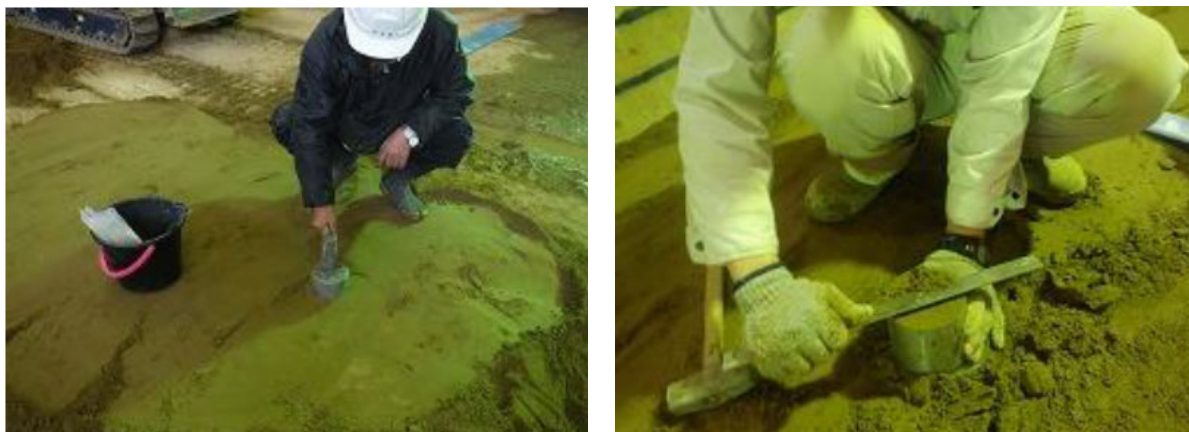
図 3.4.9 密度管理作業状況（コアカッター法）

堤体部に関しては山砂もしくは礫混合土を用い、目標締固め度は、山砂部：86%、礫混合土：90%とした。基礎地盤と同様に厚さ15cm毎に投入土砂量と高さの管理を行った。また、4、8層目では5箇所、12、16、20層目では3箇所においてコアカッターを用いて不攪乱試料を採取し、湿潤密度及び乾燥密度を確認した。なお、礫混合土は盛土材料に5号砕石、6号砕石を加え、山砂：5号砕石：6号砕石=4：1：1の乾燥重量比で混合した。

密度管理の作業状況を図3.4.9、図3.4.10に示す。また、使用した材料の基本的性質を表3.4.1、図3.4.11に、模型作製時の密度管理結果を表3.4.2に示す。

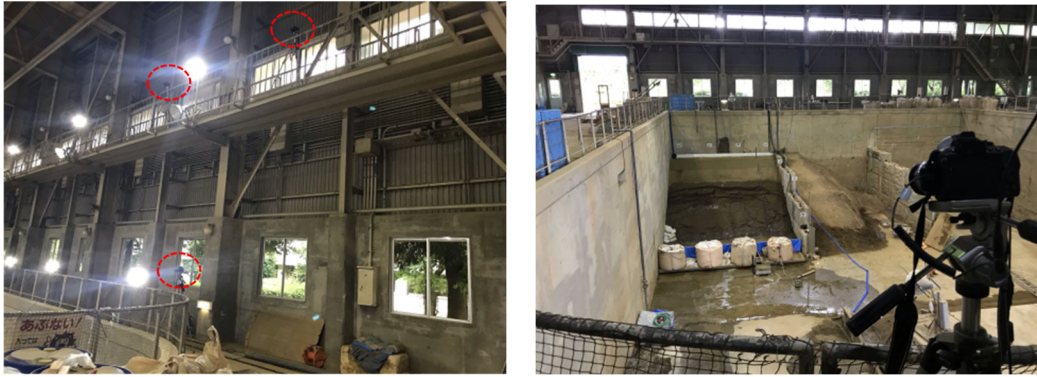
図 3.4.18 カメラ設置状況

併せて、3 方向よりカメラを用いたインターバル撮影を実施し、写真中の画像変換用マーカを参照し 3 次元モデル（DEM）を作成することにより、実験中の堤体形状を求めた。

なお、別途模型付近に大気圧補正用の応用地質株式会社製大気圧計を設置し、大気圧の計測を行った。また、4 層（高さ 60cm）盛り立てるごとに、厚さ 1cm、幅約 20cm の色砂（堤体材料に着色したもの）を薄層・破線状（50cm 間隔）に、法肩と平行な方向に 1m 間隔で 5 本設けた。模型再構築時にも礫混合土内やドレーン工上部に色砂を敷設した。また、堤体形状把握のため、カメラ 3 台を設置し、インターバル撮影を実施した。インターバル撮影時は、模型付近に、撮影画像を用いた画像解析の際に、標定点として利用するためのマーカーを設置したうえで撮影を行った。計測機器の設置状況等を図 3.4.13～図 3.4.19 に示す。

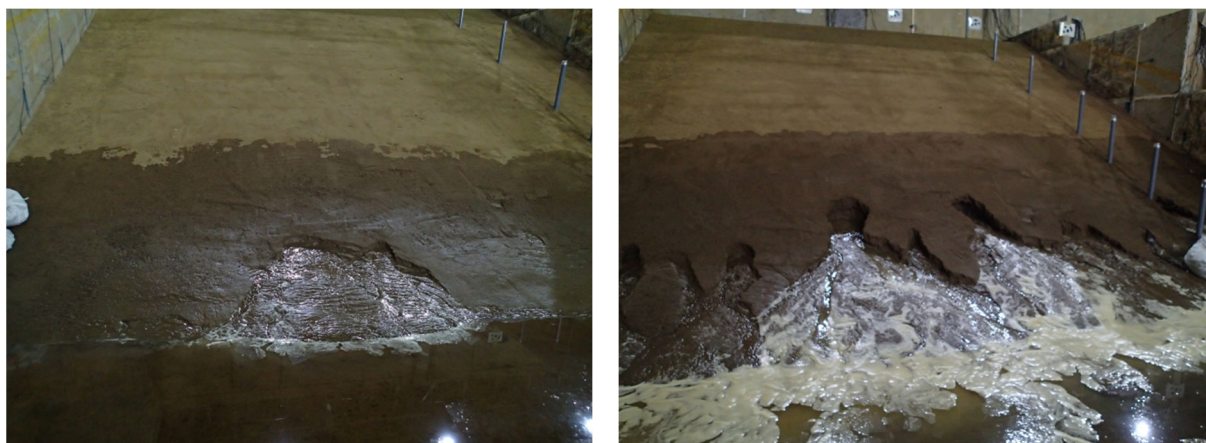
また、図 3.5.20 に示すように、変状が進行していく状況としては、初期段階では上述の通り泥濘化からすべり破壊につながっていく様子が確認されたが、ある程度変状が進行した後に破壊のモードが変化し、堤体内部から流出する水によって崩壊部の法面が侵食される様子が見られ、それにより崩壊部上端部での段差がより拡大し、崩落が進行していく様子が確認された。

図 3.5.20 左：破壊進行初期（すべり破壊）の状況（17:15）
右：破壊進行モード変化後（侵食破壊）の状況（17:38）

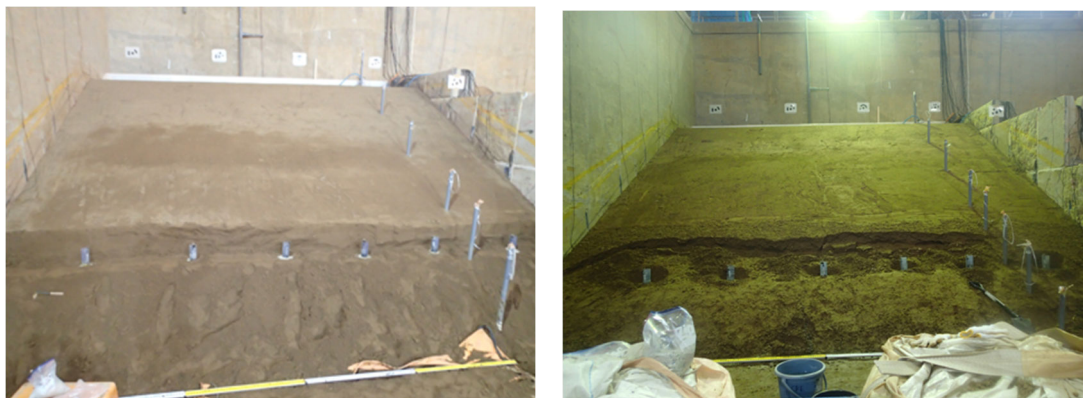
図 3.5.39 簡易透水試験実施状況

法尻付近の山砂部と礫混合土置換部において、簡易透水試験を実施した。

試験結果から、山砂部と比較して、礫混合土置換部の方が透水性が低く、透水係数は1/10～1/100程度となっている事が分かった。これは、礫混合に伴う乾燥密度の増加および、礫混合土の締固め度が山砂より高いことが影響していると考えられる。⁴⁾

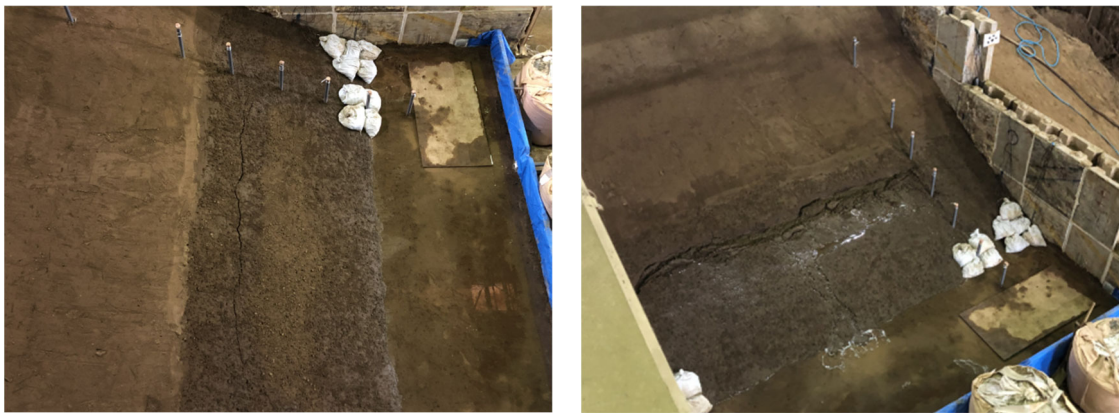
図 3.5.41 左：クラック発生時の状況、右：実験終了時の状況

このように、法尻部全体で変状が発生したものの、貫入試験を実施すると、ほとんど緩みが見られないことから、礫混合土内部でのせん断破壊は発生しておらず、礫混合土置換範囲が全体的に滑動したと考えられる。また、礫混合土置換範囲の透水性が比較的 low、礫混合土と山砂の境界で堤体内水位が上昇したことも、滑動が発生した要因の一つであると考えられる。

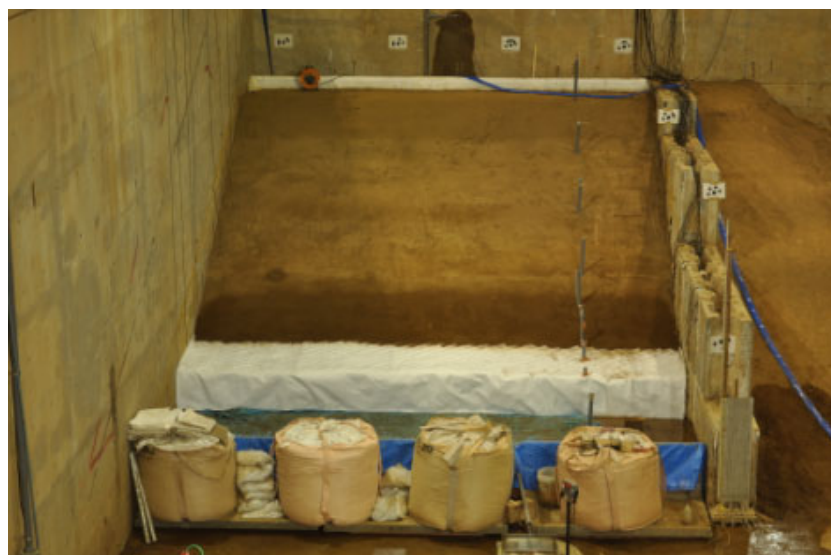
図 3.5.49 9 時間後（水位：堤体高の 70%）（3/15 18:00）

図 3.5.47 に堤体内水位の経時変化を示す。いずれの水位の場合でも、ドレーン内の水位はほとんど上昇しない状況であった。一方で、堤体内のドレーンを除く範囲では経時的に水位が上昇し、水位が堤体高の90%の場合では水位計 W6（法尻から水平距離 2.4m）で最大で法面下 20cm 程度まで水位が上昇することが確認されたが、浸潤面が法面に達することはなかった。

以上の結果より、堤体内の浸潤線が法面に達しないように適切な幅のドレーン工を設置することにより、変状の発生を防止することが可能となることが確認された。

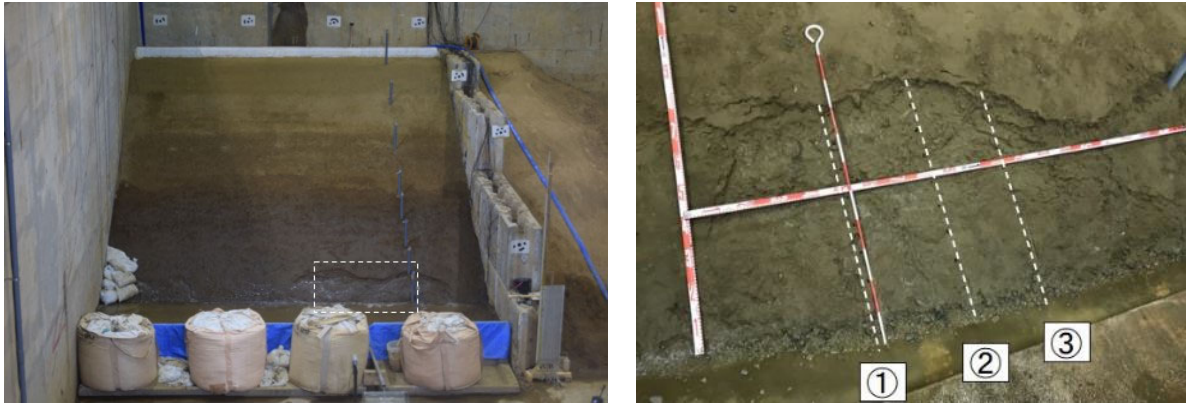
図 3.5.56 緩み深度計測位置

1 日目の実験（給水槽水位：2.1m）終了後に、法尻付近の横 2.6m、縦 0.7m 程度の範囲で滑りが発生した範囲において堤体の緩み深度を確認した結果を以下に示す。緩みの範囲としては表層付近にとどまっていることが確認された。

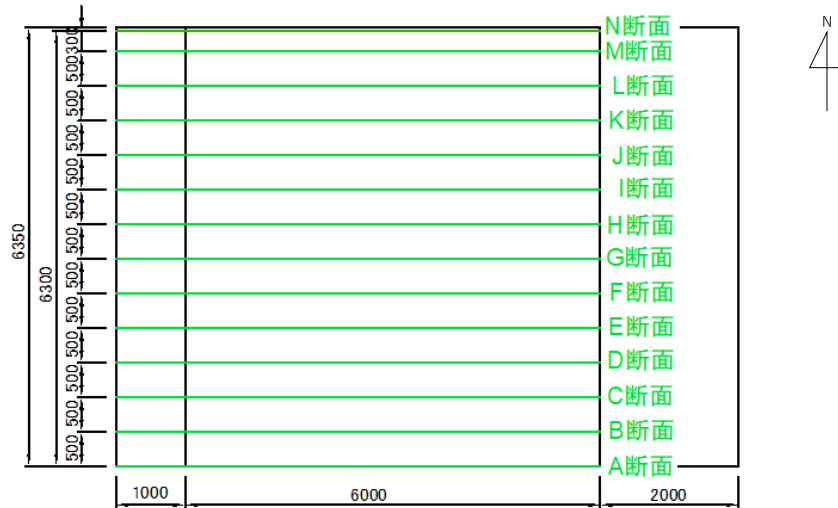
図 3.5.58 緩み深度計測位置図

2 日目の実験（給水槽水位：2.4m）終了後に、礫混合土置換範囲上端付近の亀裂発生箇所から法尻までの範囲において堤体の緩み深度を確認した結果を以下に示す。緩みの範囲としては表層付近にとどまっていることが確認された。

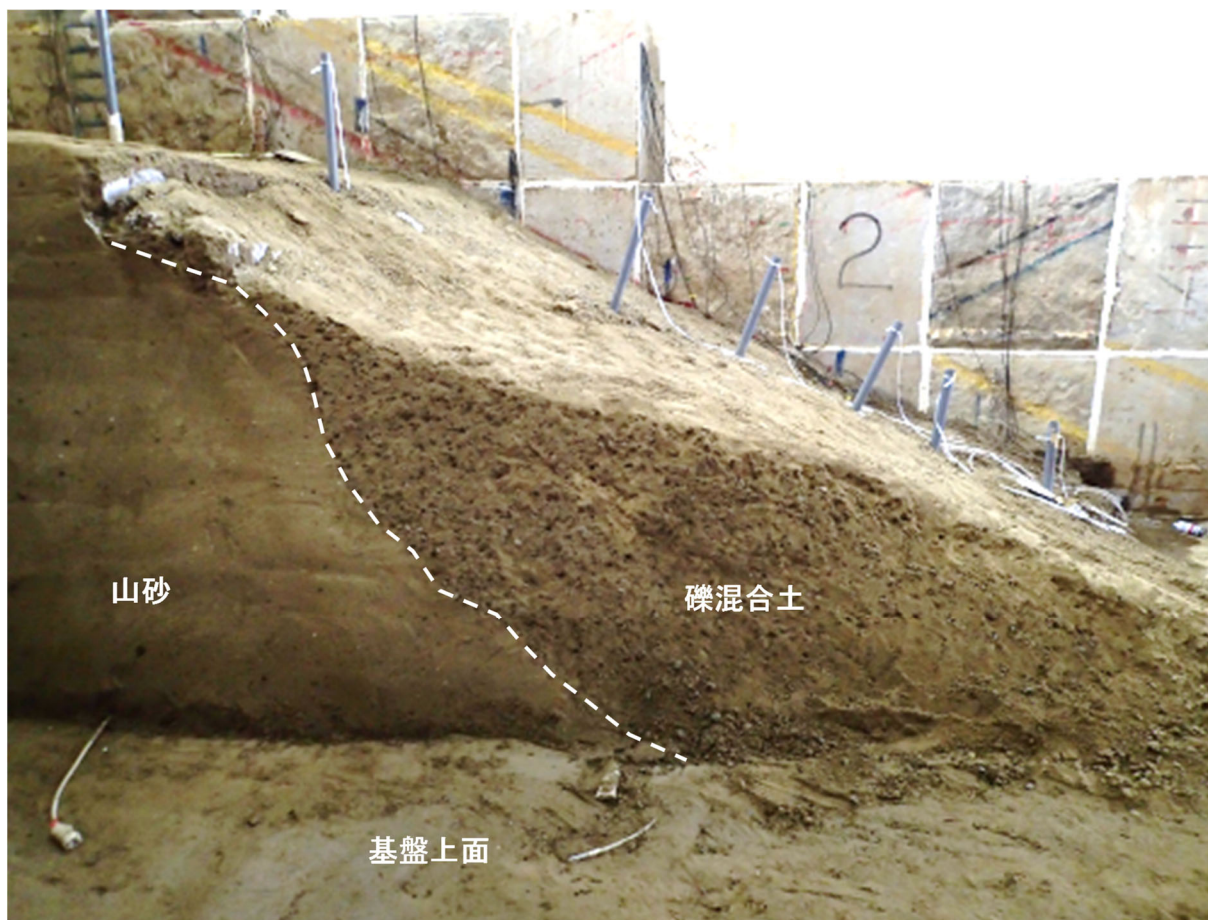
図 3.5.80 開削断面の状況（破線は山砂と礫混合土の境界部）

図 3.5.80 に示す開削調査時の断面観察結果から、山砂・礫混合土境界位置を横断図に反映し、推定される変状発生状況をまとめた図を図 3.5.85 に示す。全体的に礫混合土置換範囲が法尻側へ滑動し、滑動後の隙間に山砂が流れ込んでいると推定される。また、部分的に礫混合土の沈み込みが発生しており、沈み込みに伴う法面の折れ曲がり箇所では法面表層に小規模なクラックが見られた。このことから、礫混合土がいくつかのブロックに分かれ滑動・沈下していると考えられる。また、礫混合土と基盤層との境界を見ると、境界付近の礫混合土は滑動前後で概ね元の幅を保っていることや、法尻より先の基盤面で隆起等の変状が見られないことから、基盤層との境界付近でも礫混合土は破壊しておらず、基盤層の関東ロームのごく浅い範囲ですべりが発生しているものと考えられる。
