急流河川の大規模河岸侵食対策技術に関する研究

担当チーム：寒地河川チーム

RESEARCH ON THE PREVENTION OF THE DAMAGE CAUSED BY LARGE BANK EROSION IN GRAVEL BED RIVERS

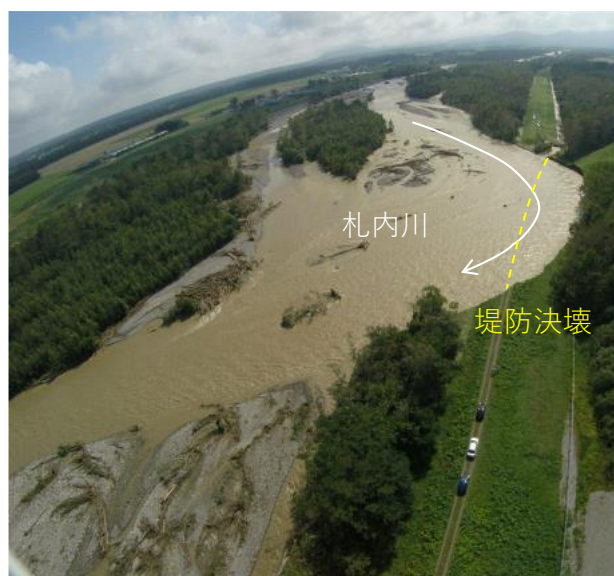
写真-1 札内川で発生した堤防決壊 (2016年出水、帯広開発建設部提供)

2016年出水では前出のとおり十勝川水系の支川で大きな被害が発生した。札内川（写真-1）および音更川（写真-2、写真-3）では堤防決壊、戸蔦別川（写真-4）や芽室川では堤防決壊、氾濫、農地侵食、ペケレベツ川（写真-5）では落橋、宅地の侵食、住宅の流出、パンケ新得川では落橋、市街地への氾濫など、十勝川支川流域において侵食に起因した被害が同時多発的に発生した。これらについてそれぞれ現地調査や再現計算等を実施し、その被災過程や要因を検証した。これらの成果は、水害調査報告書や各種論文集で報告している^{1)~10)}。この出水では、記録的な豪雨によって大量の水が河道を流れただけでなく、それに伴って大量の土砂が移動し河道内に堆積することで、活発な流路変動および側岸侵食が発生した。本章では、特に被災特性と河道内の土砂動態に着目して検証した成果⁴⁾を示す。

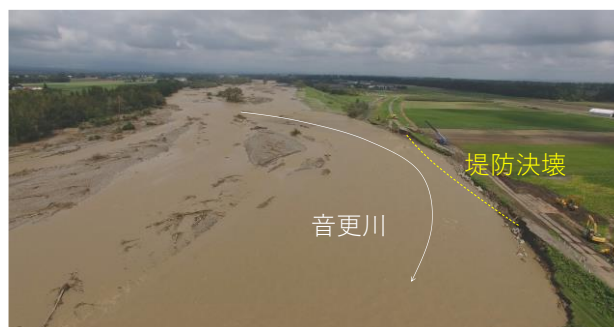
写真-2 音更川 KP21.2 で発生した堤防決壊 (2016年出水、帯広開発建設部提供)

受けた³⁾。後述するように、久加ら³⁾は河道内への土砂堆積が蛇行発達と側方侵食の一因だとしている。また、同十勝川水系音更川では、流路変動に伴って側方へ約170m侵食が進行し、堤防が決壊した（写真-2）。当該箇所から200m下流の横断形状の変化を図-1に示す。元来低水路箇所への堆積と大規模な側方侵食はペケレベツ川で確認された変化³⁾と類似している。なお、音更川では2011年にも流路変動による堤防侵食が発

例えば、堤防決壊地点 KP21.2 (写真-2) では、図-4 (a) より断面内の土砂収支はマイナスであるが、(b) より元低水路には大量の土砂が堆積していることがわかる。その上流側では、断面内の土砂収支がほぼゼロであっても、低水路の堆積と引き換えに高水敷からの土砂流出がみられ、これが下流側の堆積に寄与した可能性がある。特に、河岸など普段動かない土砂が侵食によって流出する場合は、重大な供給源となり得ることがわ

前期出水時にも随所で河岸侵食や流路変動が生じてはいたが堤防被害は発生しなかった。その一方で、KP21.2左岸における堤防の侵食が後期出水の終期に発生した(写真-2)。この付近は2011年出水後に実施した危険度評価でランクCに分類された箇所であり、低水護岸が未整備であった。水衝部における河岸侵食が高水敷で止まらず堤防裏法の法肩まで進行した。

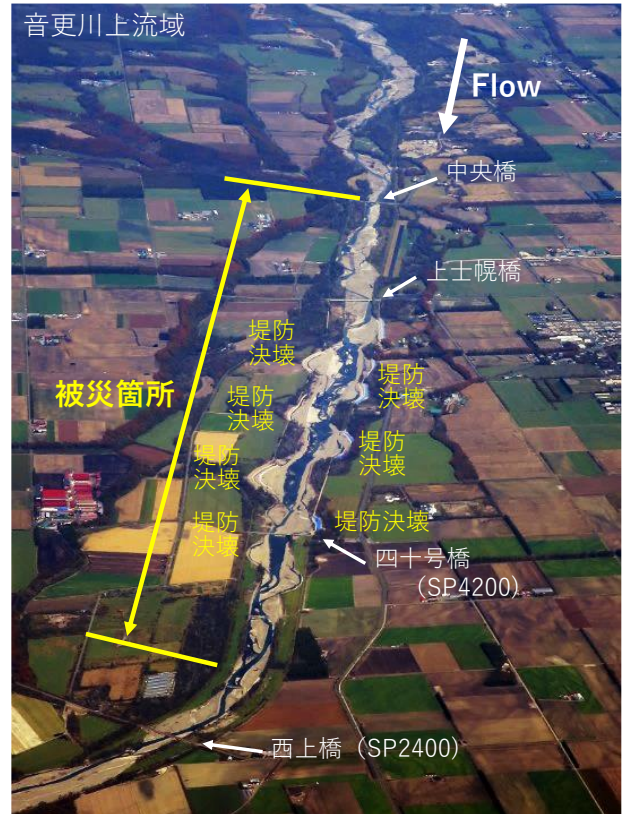
写真-3 音更川上流部で連続して発生した堤防決壊⁵⁾

近年、河道内樹林化に関する維持管理上の問題が全国各地の河川で顕在化してきた。2016年出水時の被災の中には、樹木域で大規模な河岸侵食が生じた事例が散見され(写真-3や写真-6)、樹木域によって侵食リスクが増大しているように見える。特に十勝川水系の急流部ではヤナギ類が多く繁茂しており、その根長は写真-7のように河岸高さに対して短い²³⁾。この場合、樹木域であっても河岸斜面の崩落は容易に生じるので耐侵食は期待できない。樹木は流れに対して大きな抵抗となり、このような樹木が流路変動に伴う河岸侵食に対してどのような影響を与えているのか明らかでない。侵食に対する樹木の影響を予測することは河道管理上重要な課題である。

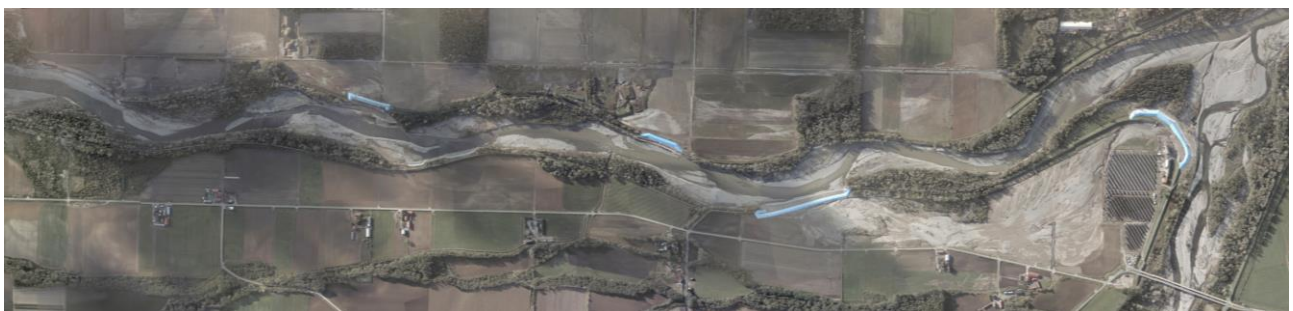
写真-4 2016年出水後の戸蔦別川(帯広開発建設部)(写真左が上流、写真右は札内川との合流地点)

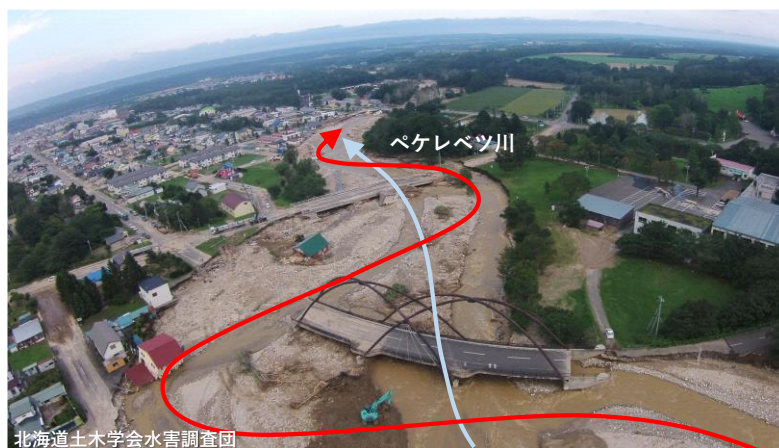
写真-5 2016年出水後のペケレベツ川

2016年出水時、十勝川の二次支川であるペケレベツ川では写真-5のように流路の蛇行化とともに川幅が出水前の約3~5倍にも拡幅し、市街地が深刻な被害を

である。ここでは 4.7km 地点を起点とした(起点での流砂量は除いていることに注意)。図-2(b)には元河道内と左右側岸部に分けた収支を示す。砂防施設の直下流では河床低下とこれに伴う土砂流出がみられ、その下流側では河道内の堆積とともに侵食に伴う側岸からの土砂流出がみられる。久加ら³⁾は、いくつかの条件下で河床変動計算を実施した結果、上流側の河床低下は砂防施設によって供給土砂が抑制されたことが要因であり、下流側では勾配が 1/48 から 1/66 (計画)に変化する 3.6km 付近での土砂堆積が要因で写真-5のように蛇行した流路の発達とそれに伴う大規模な側方侵食が発生したとしており、砂防施設で上流からの土砂供給を抑制するだけでなく、河道内における土砂の流出を抑制する必要性を指摘している。

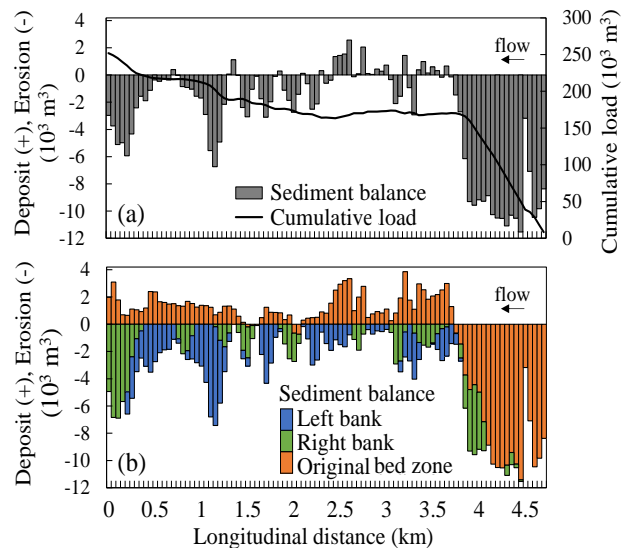
図-2 ペケレベツ川の横断測線毎の土砂収支。(a)横断測線毎の収支、(b)元河道内と左右側岸部の収支。(久加ら³⁾)

ペケレベツ川における 2016 年出水前後の土砂収支を図-2(a)に示す。横断測線毎に下流端から 4.7km までを示す。測線間隔は約 50m だが、一定ではないため断面積の変化量に各区間距離を乗じた体積を示す。区間距離に湾曲は考慮していない。これより上流には砂防施設(床固工)が整備されている。図中の実線は、土砂収支から算出される各測線を通過した累積土砂量

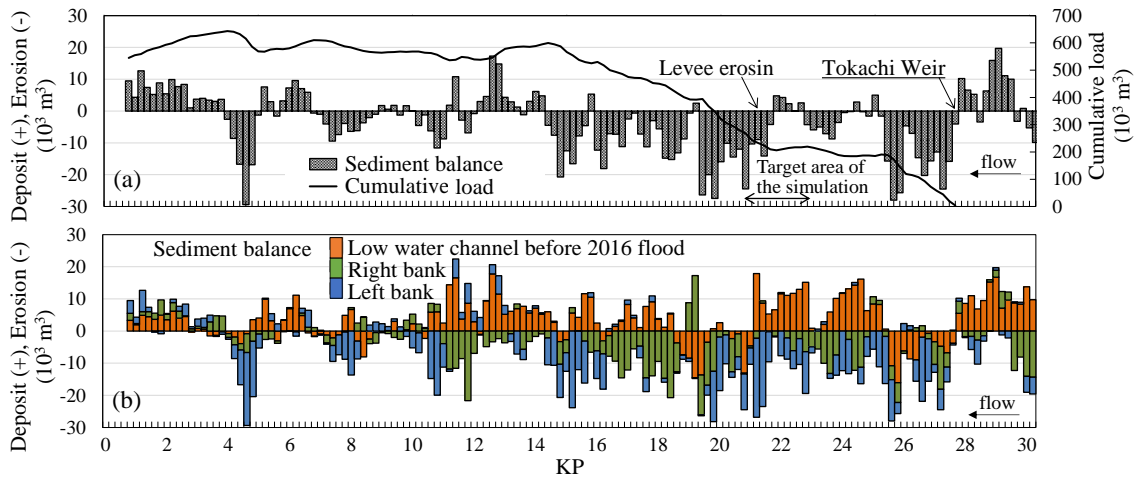
図-4 音更川の横断測線毎の土砂収支。(a)横断測線毎の収支、(b)元低水路と高水敷(左右岸)の収支。(帯広開発建設部)

2013 年と 2018 年出水後の横断データより測線毎 (約 200m 間隔) の土砂収支を整理したものを図-4 (a) に示す。図中の実線は図-2 (a) と同様で各測線を通過した累積土砂量であり、ここでは十勝頭首工 KP27.7 を起点とした (起点での流砂量は除いていることに注意)。累積土砂量が流下方向に増加しているのがわかる。図-4 (b) に出水前の低水路箇所と高水敷 (左右岸) に分けた収支を示す。頭首工上流側で堆積、直下流で侵食が見られ、ペケレベツ川と同様で上流から平衡流砂量以上の供給は無かったと考えられる。その下流側では、KP10 付近までの約 14km の区間で低水路への堆積と高水敷から大量の土砂流出が確認でき、この区間の累積土砂量の増加に高水敷からの土砂流出が寄与していることや低水路への堆積土砂の多くは高水敷が供給源だったことが考えられる。

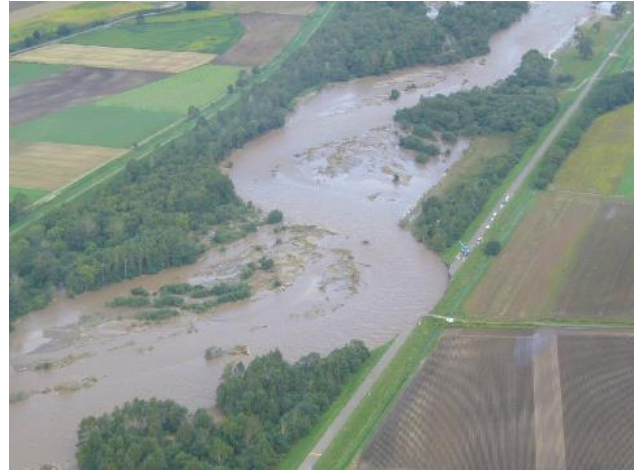
写真-6 流路変動による側岸侵食(音更川, 2011年出水, 帯広開発建設部提供)

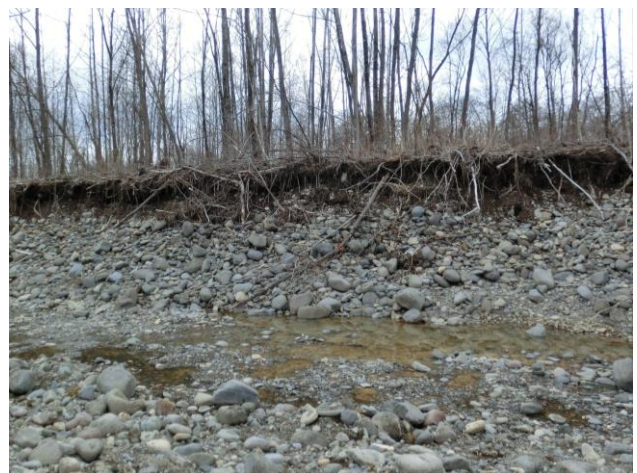
写真-7 河岸に繁茂した樹木(音更川上流部)

本課題では、写真-7 のような河岸の樹木が流路変動に伴う河岸侵食に対してどのように影響するのか基本的な特性を把握することを目的として、いくつかの水理実験(写真-8)によって検証している^{5), 24), 25)}。

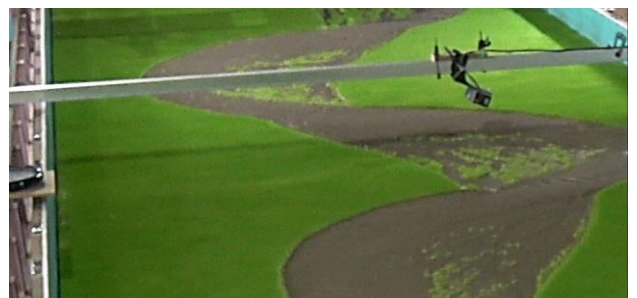
水理実験の結果、音更川のヤナギ類のように根が浅い場合(実験では河岸高より根が短い芝を利用)は、側方への侵食を抑制する効果は小さく、かえって水衝部では侵食規模が拡大する危険性が示された。詳細は

写真-8 河岸植生が流路変動や河岸侵食に与える影響に関する水理実験の実施状況

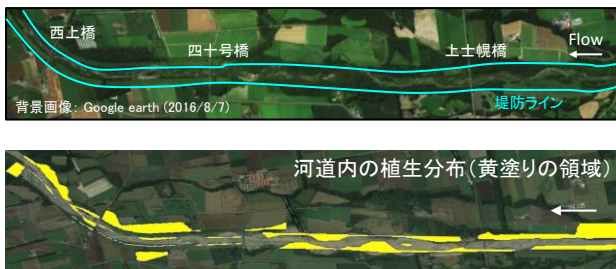
図-8 植生有りのケースで設定した植生範囲

計算は、植生有りと植生無しの2ケースを実施した。植生有りのケースでは、対象区間の出水前の航空写真（2016年8月）を参考に、計算格子単位で樹木の分布条件を与えた（図-8）。植生無しのケースは、対象区間に樹木が一切存在しないとして樹木による抵抗が無い条

侵食リスク増大に対する樹木の影響を予測するためには前章で示した計算モデルへ樹木の流失/残存の影響を取り入れる必要がある。iRIC Nays2D (平面二次元河床変動計算) に対して、次のような樹木流失のモデルを加えた。樹木流失を初期河床からの侵食深に応じて判定するものとし、ここでは植生が流失する侵食深を20cmと設定した。これは、侵食による植生流失は樹木の根長に関わると考えられるため、同十勝川水系支川である札内川での既往報告²³⁾の根長を参考としている。本モデルの妥当性を検証するために、音更川上流部で発生した堤防侵食被災区間(写真-3、図-8)を対象とした再現計算を実施した。

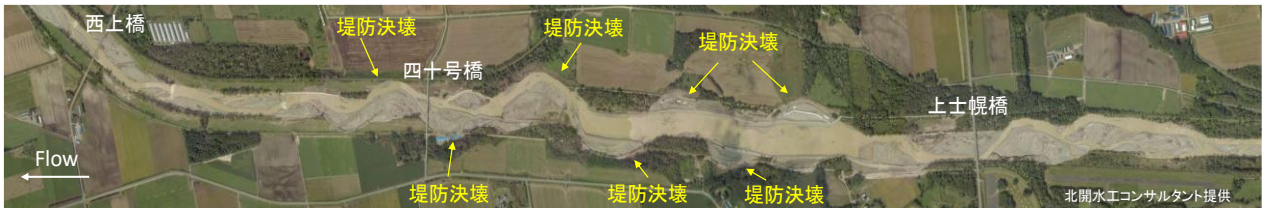
図-9 出水後の河道状況

音更川上流部の上土幌町付近においては、2016年出水で図-9に示すように河道内の樹木域の大部分が消失するとともに流路が大きく蛇行し、水衝部で大規模な河岸侵食が発生することによって左右岸連続で7箇所破堤するといった特徴的な被災状況が認められた。

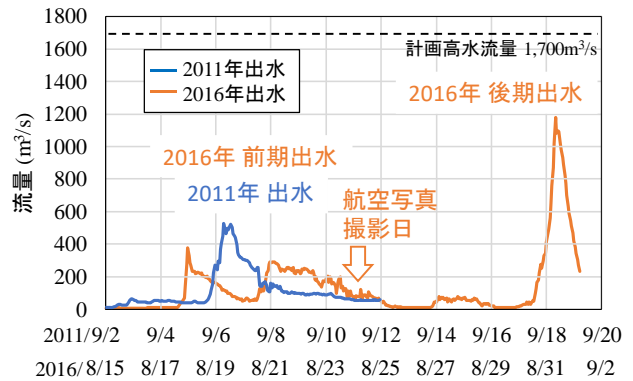
図-13 流量ハイドログラフ

図-13 に音更川下流の音更水位流量観測所の既往出水の流量ハイドログラフを示す。2011年出水は、ピーク流量が中規模でありながら、洪水が長時間継続していた。このことから、流量規模だけでなく洪水の継続時間が侵食規模に影響することが当時の検討で示唆さ

2016年8月、音更川では図-13のように2週間のうちに複数の出水が連続して発生した。図中に示すように前期出水と後期出水に分けると、前期出水は2016年以前の既往最大規模に相当し、後期出水はその既往最大流量を更に大きく上回る規模であった。この連続した出水の間、音更川ではほぼ全川にわたり流路が大きく変動し、随所で河岸侵食が発生した。
