山岳トンネル覆工の力学的特性と 性能照査方法に関する共同研究報告書

令和 5 年 3 月

国立研究開発法人土木研究所
株式会社高速道路総合技術研究所

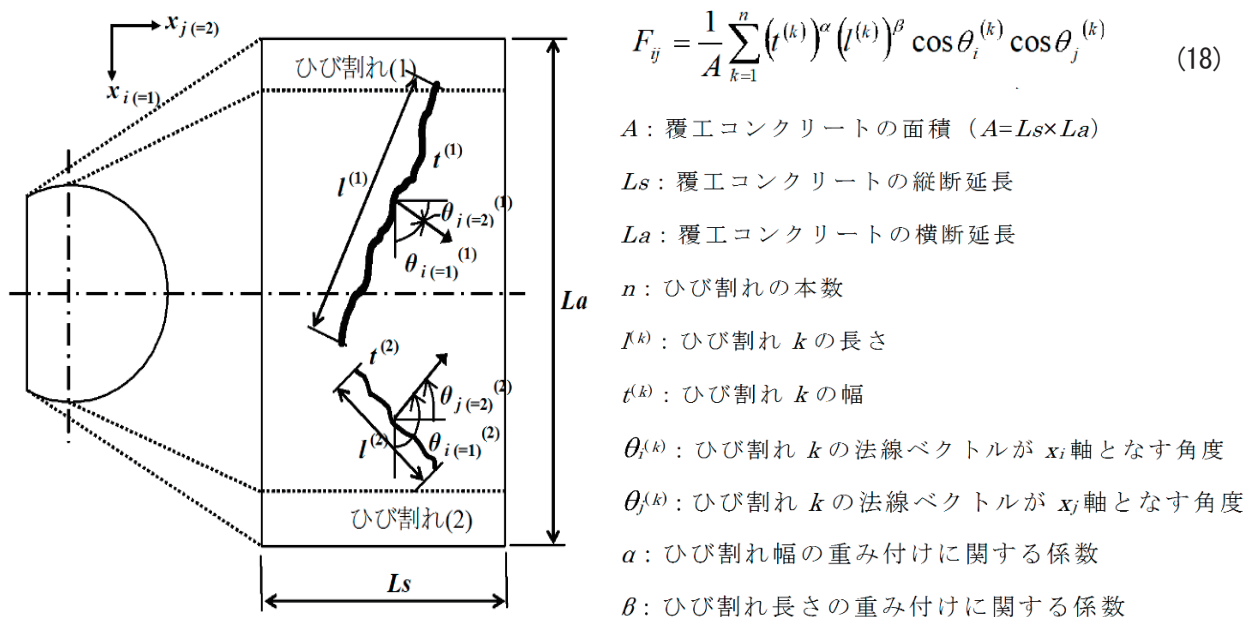
図-3.2.1 TCI の概念図

ひび割れの分析には、詳細点検毎にトンネルマネジメントシステムに体系的に記録されている TCI (Tunnel-lining Clack Index) を指標とする。TCI とは、ひび割れの密度や方向、幅を総括的に評価できる指標であるクラックテンソルを援用し、覆工の定量的健全性評価法として使用している指標³⁻²⁾である。TCI の基礎式を式(18)に、その概念図を図-3.2.1に示す。式(18)により覆工コンクリート 1 スパンに発生するひび割れから F_{11} , F_{22} , F_{12} , F_{21} の 4 つの成分が求まる。 F_{11} , F_{22} は TCI の縦断方向成分、横断方向成分である。また、 F_{12} , F_{21} は中間成分を示すものである。本分析では、覆工コンクリートの劣化の指標として TCI のテンソルの不変量 F_0 を定義した。ここで、覆工コンクリートの劣化の指標 F_0 は、縦断・横断成分の総和 ($F_0 = F_{11} + F_{22}$) として表される。分析対象のトンネルとして、工事記録情報を確認し、中流動覆工コンクリートが

採用され、かつ、詳細点検が実施されているトンネルを抽出した。これらの TCI (F_0) を比較することでひび割れの発生状況に関して定量的な分析を行うものである。

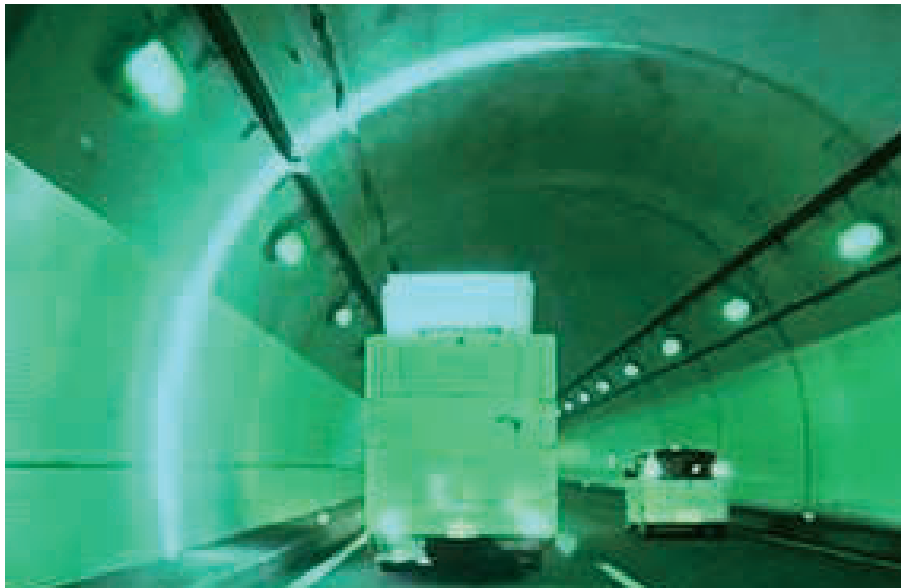
写真-3.2.1 画像撮影での点検状況

NEXCO が施工・管理する道路トンネルについては、TCI を用いて定量的にひび割れを分析・評価している。その際、初回の詳細点検では、最初に画像撮影点検（写真-3.2.1）を行ったのち、全面的に近接目視及び打音点検を行っている。2 回目以降の詳細点検では、画像撮影点検を行ったのち、目地部や大きな損傷などを対象に近接目視及び打音点検を行っている。

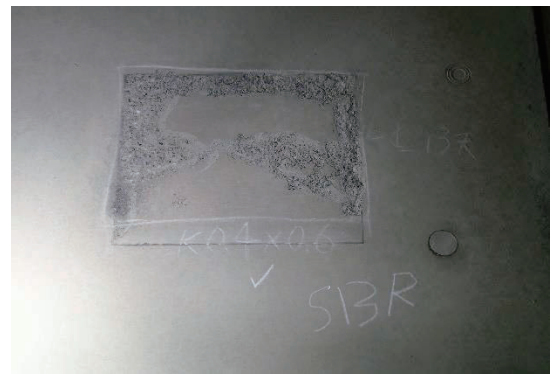
写真-3.3.2 アーチ部「その他」でのうき・はく離発生例

生したものと考えられる (写真-3.3.1)。さらに、目地部付近は覆工端部となるため、コンクリートの充填性が課題となるが、流動性の良い中流動 Co では充填性が良いことから「目地部」でのうき・はく離の発生数が小さくなったと考えられる。また、「それ以外」の箇所で発生したうき・はく離は写真-3.3.2 に示すように、覆工コンクリート打設後の型枠脱型時にはく離したものを点検時にうき・はく離として判定したものがほとんどを占めており、普通 Co と中流動 Co で同じであった。
