コンクリート舗装の点検・診断・措置技術に関する共同研究報告書

～措置技術編（その3）～

2022年3月

(国研) 土木研究所
(学) 東京農業大学
(学) 北海道科学大学
(独) 石川工業高等専門学校
(一社) セメント協会
鹿島道路 (株)

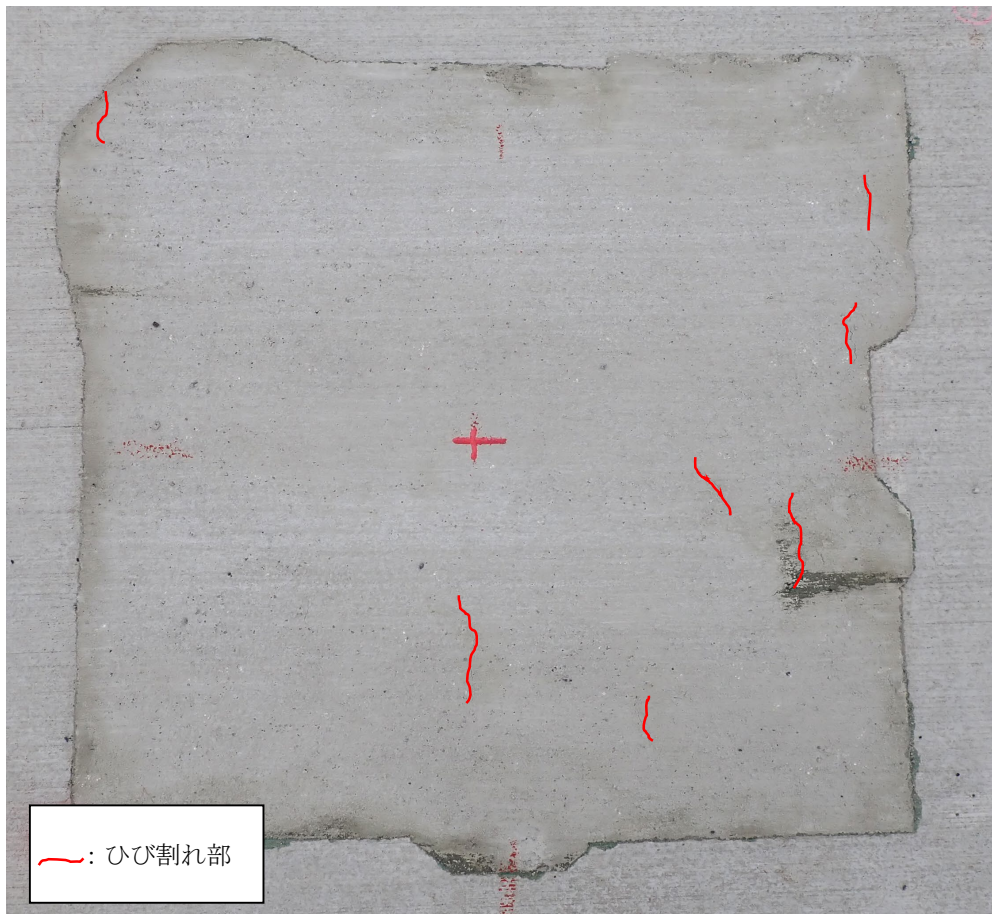
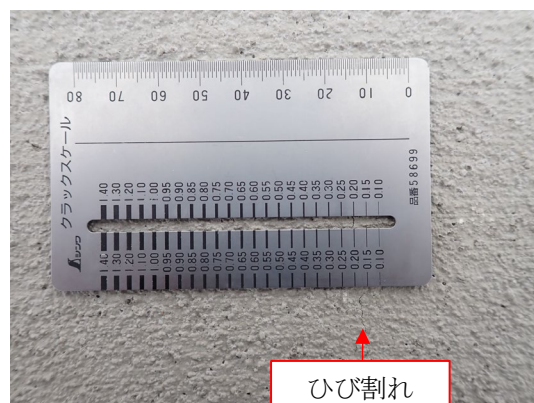
写真-4.7.1 測点 4-7 の初期ひび割れ

測点 4-7 (ポットホール部, 端部ゼロ擦り付け, 早強モルタル使用) において, 走行前調査時において写真-4.7.1 に示すようなひび割れが認められた。荷重車走行前であることから, 早強モルタルの乾燥等によって発生した早強モルタルの収縮ひずみが下地材料により拘束されたことによってひび割れが発生したものと考えられる。当該箇所においては, 35 万輪通過後まで目視観察や打音検査を継続したが, ひび割れ部の拡大や飛散等の外観変化は認められなかった。

以上より, 簡易的に作製した早強モルタルを使用した場合においても, 接着剤を併用することによって輪荷重載荷作用に対して十分な耐久性を有することを確認した。

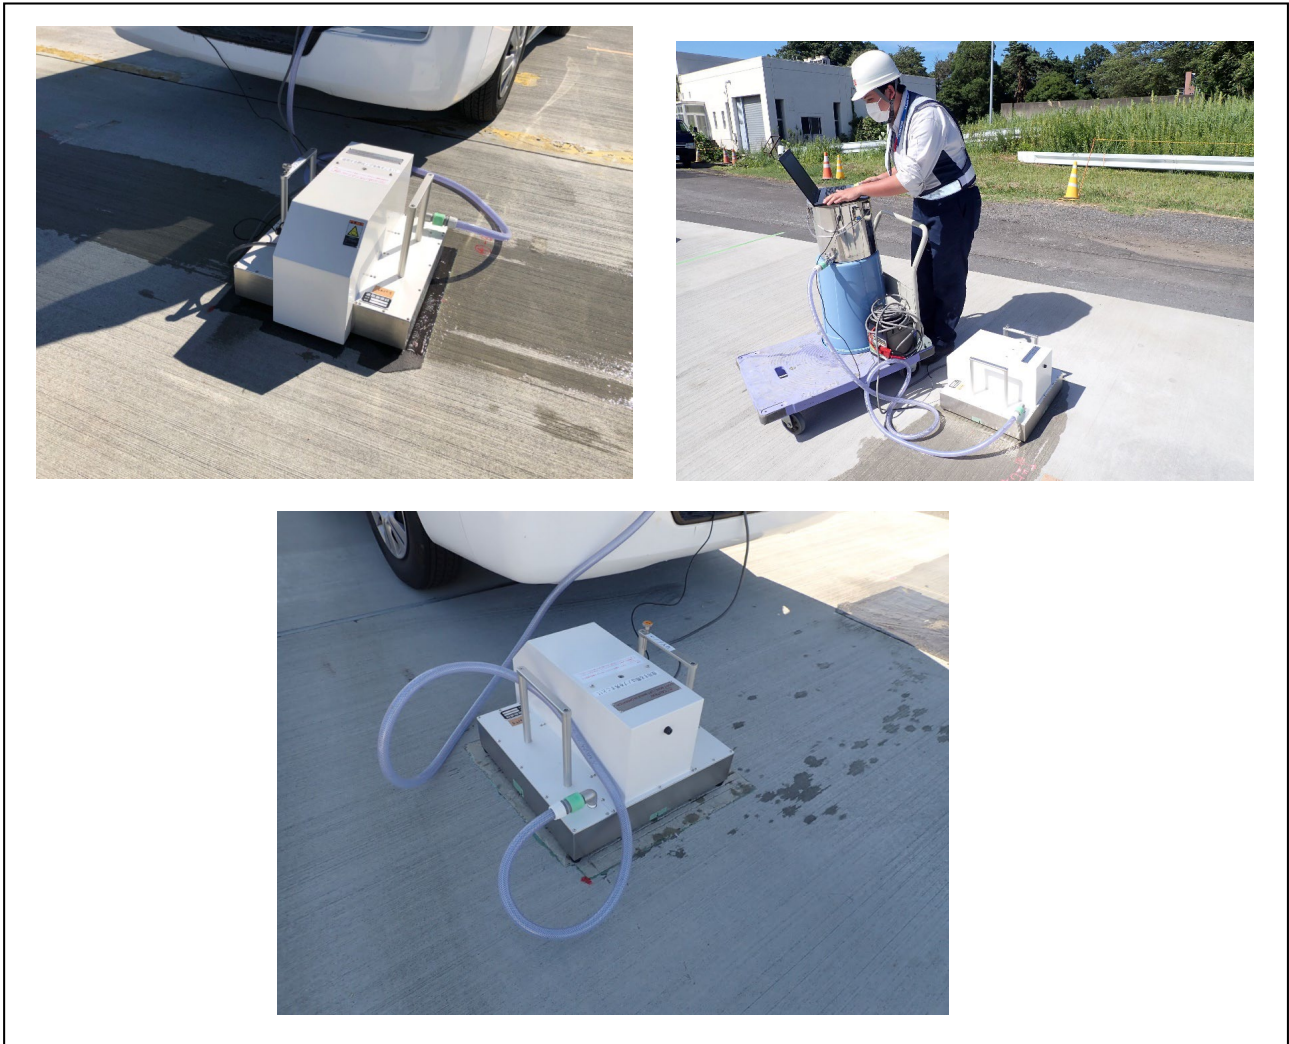
写真-4.7.4 回転式すべり抵抗測定器による動摩擦係数測定状況

回転式すべり抵抗測定器による測定状況を写真-4.7.4 に示す。

回転式すべり抵抗測定器（DF テスター）による動摩擦係数（ μ_{60} ）測定結果を表-4.7.6 と図-4.7.2 に示す。35 万輪後の一部箇所において、試験機の故障により動摩擦係数の測定が困難であった測点については空欄としている。

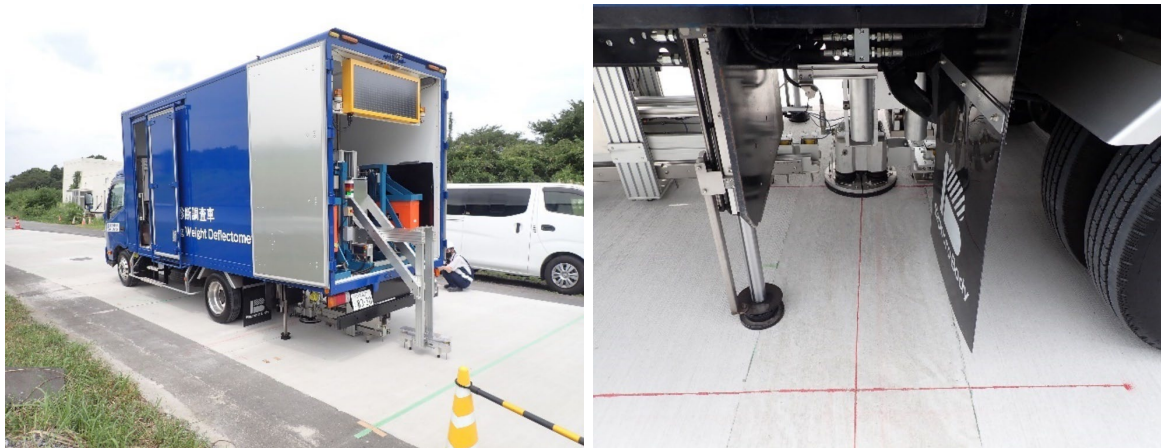
写真-4. 7. 6 FWD 測定状況

FWD 測定状況を写真-4. 7. 6 に示す。

版中央に発生したひび割れ部の局所打換え箇所における荷重伝達率について FWD を使用して測定した。測定位置概要図を図-4. 7. 4 と図-4. 7. 5 に示す。比較対象としてひび割れの発生していない一般部についても測定した。衝撃荷重は 98kN とし、 D_0 と D_{30} および D_0 と D_{30} のたわみ量から荷重車が走行する向きに対して進入側と退出側とで局所打換え箇所と既存コンクリート版間の荷重伝達率を算出した。荷重伝達率は式 (4.7.5.1) より算出した。

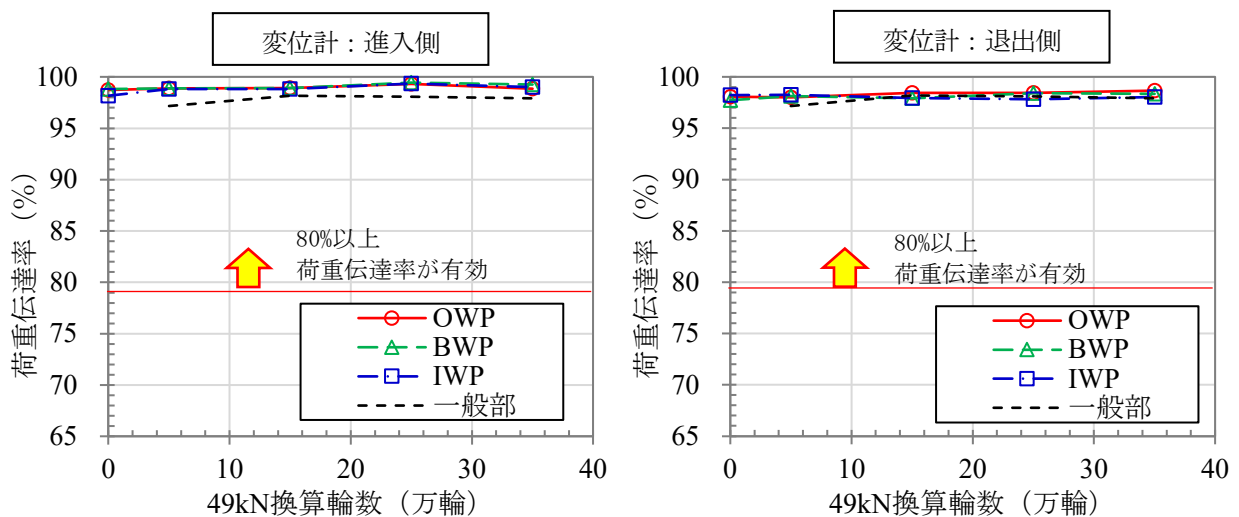
図-4.7.6 荷重伝達率測定結果

荷重伝達率測定結果を図-4.7.6に示す。進入側と退出側とで測定したすべての測定箇所において49kN換算輪数35万輪通過後においても荷重伝達率は80%を超えており、荷重の伝達が有効に行われていることが確認できた。また、接合部ではない一般部のたわみ量と比較しても同程度の荷重伝達率であることから、版中央部のひび割れ部の補修を想定した局所打換え方法は接合部を有しない健全なコンクリート版と同程度の剛性を有していることが確認できた。

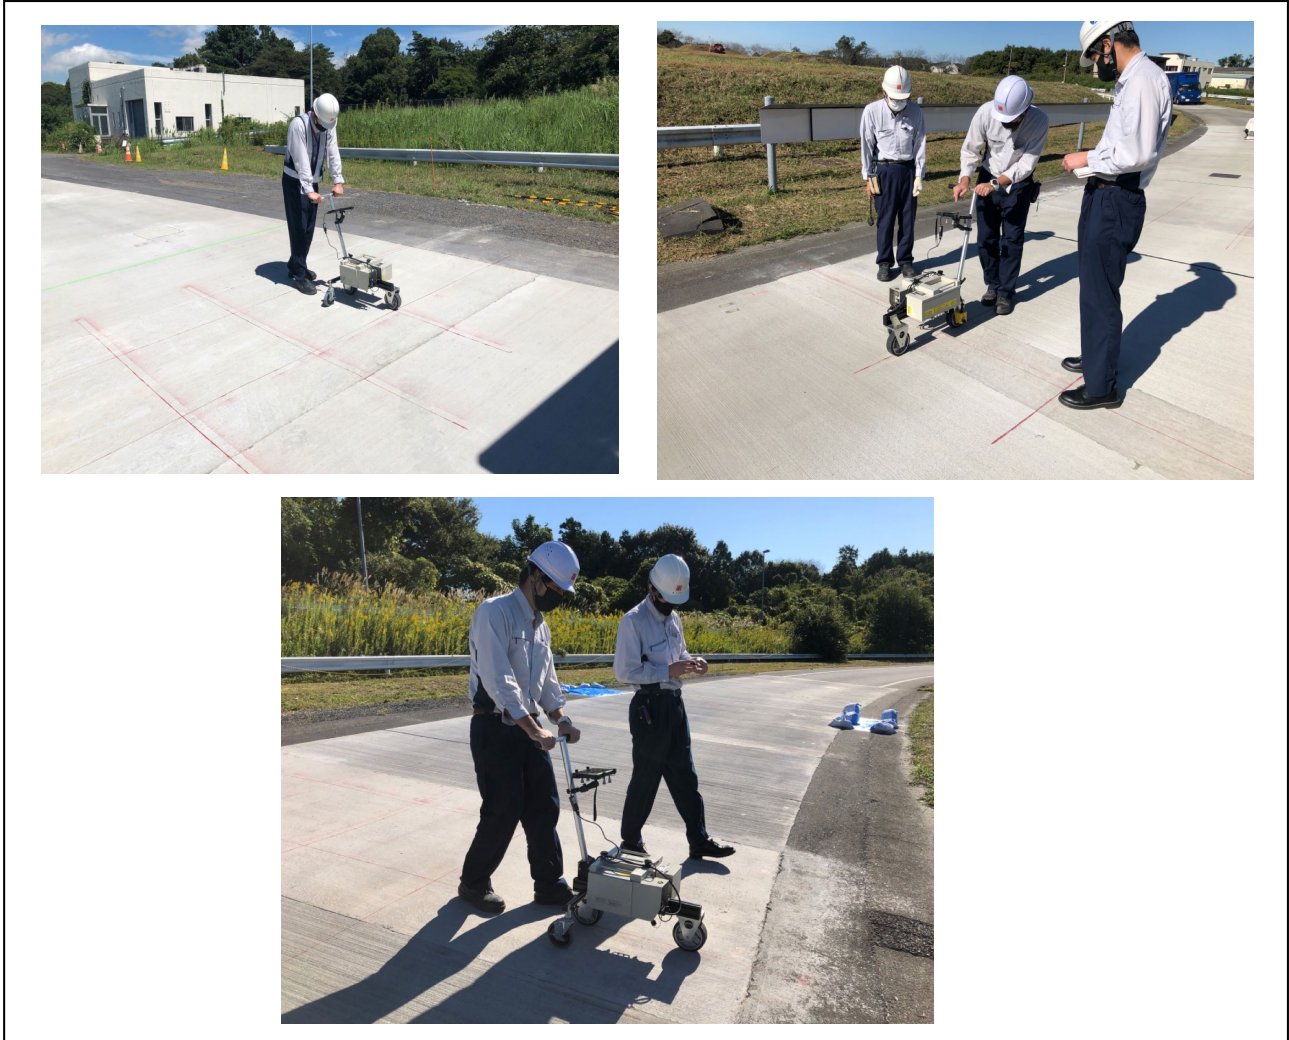
写真-4. 7. 7 MRP による表面形状測定状況

MRP による表面形状測定状況を写真-4. 7. 7 に示す。

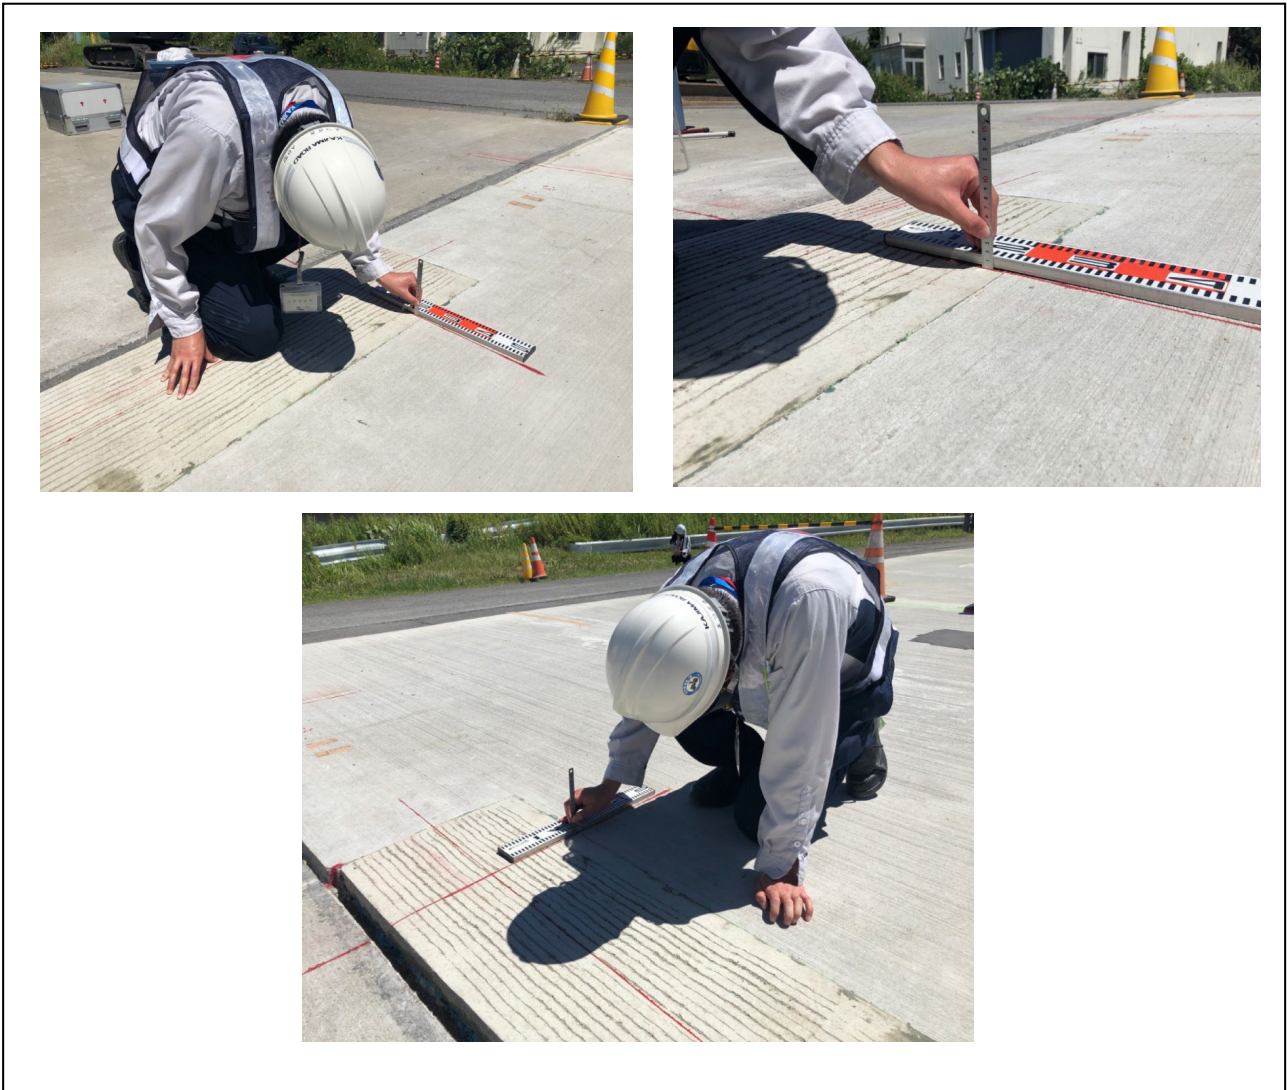
写真-4.7.8 段差測定状況

(2) 直線定規を用いた舗装路面の段差測定結果
段差測定状況を写真-4.7.8に示す。

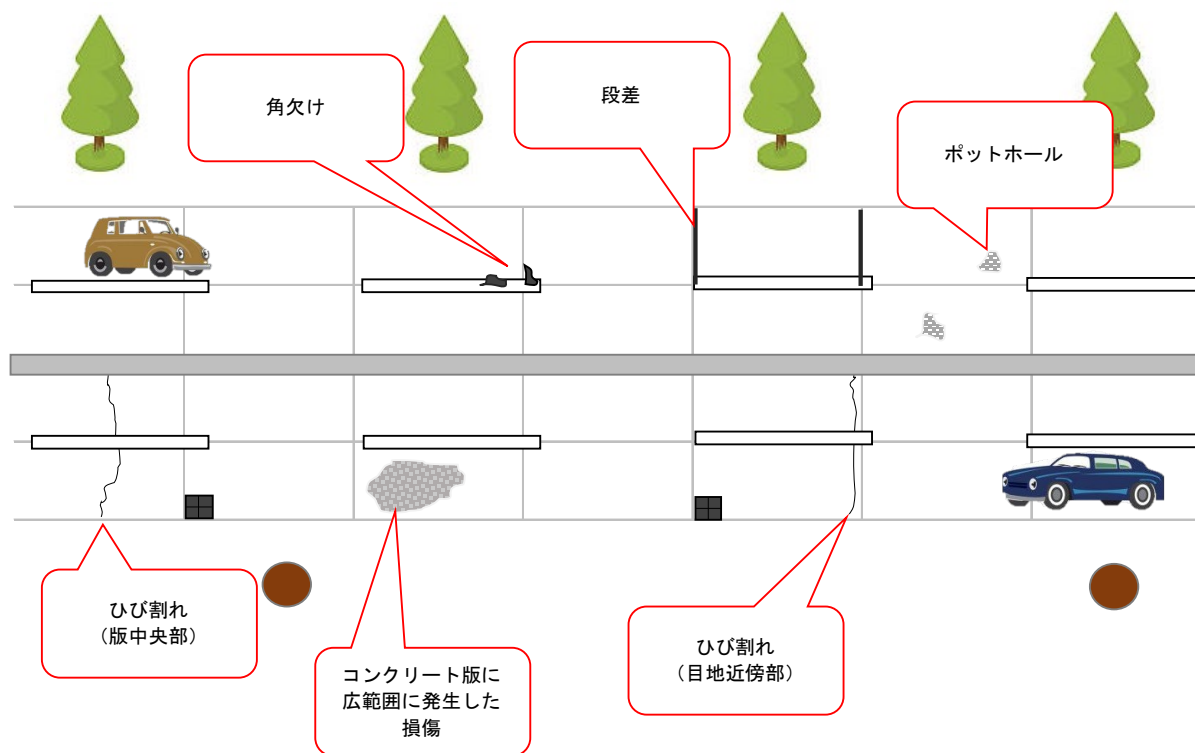
付図-1.1.1 コンクリート舗装に発生する代表的な損傷の例

コンクリート舗装に発生する代表的な損傷の概要図を付図-1.1.1 に示す。本マニュアルでは、一般的なコンクリート舗装に発生する損傷に対して適用可能な措置技術を対象として取りまとめた。

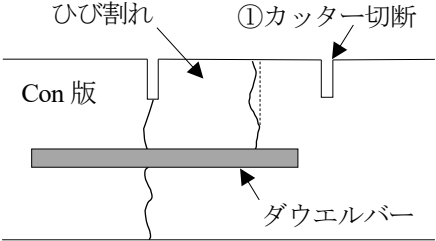
| 作業手順 | 作業上の留意点 |
|--|--|
| <p>① ひび割れ部の外側をコンクリートカッターで 5cm 程度の深さまで切断する。</p> | <p>① ダウエルバーや鉄網が埋設されている場合は、切断しないように注意する。</p> |

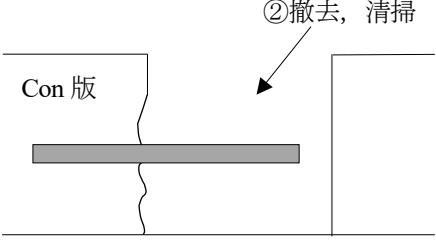
| 作業手順 | 作業上の留意点 |
|--|--|
| <p>② ブレーカ等を使用してカッター内部のコンクリートを撤去する。</p> | <p>② 脆弱部が残存している場合は、ワイヤーブラシ等で確実に除去する。(脆弱部は構造上の弱点となりやすいため。)</p> |

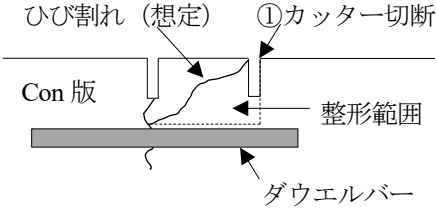
| 作業手順 | 作業上の留意点 |
|--|---|
| <p>① ひび割れ部を挟んで目地の反対側にカッターを入れる。</p> | <p>① ダウエルバーや鉄網が埋設されている場合は、切断しないように注意する。</p> |

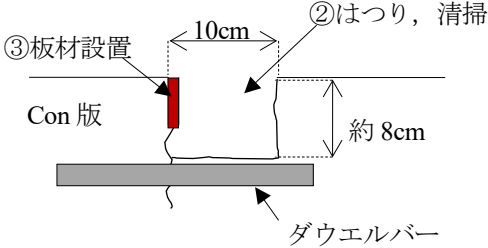
| 作業手順 | 作業上の留意点 |
|--|---|
| <p>② ブレーカ等を使用して整形範囲内部のコンクリートをはつき取り、ブローア等で補修面を清掃して乾燥させる。</p> | <p>②-1 脆弱部が残存している場合は、ワイヤーブラシ等で確実に除去する。(脆弱部は構造上の弱点となりやすいため。)</p> <p>②-2 補修面が湿潤状態であった場合は、ウエスやブローア等を用いて十分に乾燥させる。(湿潤状態のまま施工すると、KS ボンドやリフレモルセット SF の硬化不良、水分が舗装体内部に閉じ込められることによる早期損傷の要因となるため。)</p> |

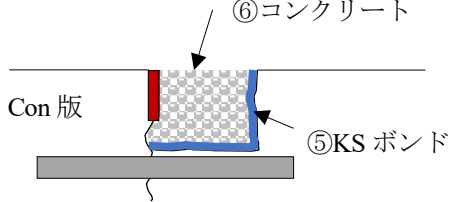
| 作業手順 | 作業上の留意点 |
|--|---|
| <p>⑥ KS ボンドが乾燥しないうちに、コンクリート（リフレモルセット SF）を練り上げ、打設する。</p> | <p>⑥ KS ボンドの打継可能時間は 75 分程度（春秋用、25°Cの場合）である。</p> |

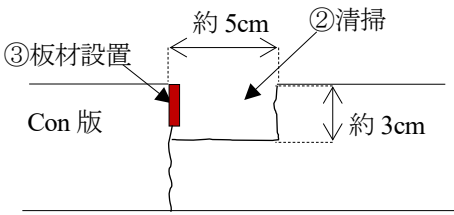
| 作業手順 | 作業上の留意点 |
|--|---|
| <p>② ブロアーなどを用いて，はつり取った後の補修面を清掃して乾燥させる。</p> | <p>②-1 脆弱部が残存している場合は，ワイヤーブラシ等で確実に除去する。（脆弱部は構造上の弱点となりやすいため。）</p> <p>②-2 補修面が湿潤状態であった場合は，ウエスやブロアー等を用いて十分に乾燥させる。（湿潤状態のまま施工すると，KS ボンドやリフレモルセット SF の硬化不良，水分が舗装体内部に閉じ込められることによる早期損傷の要因となるため。）</p> |

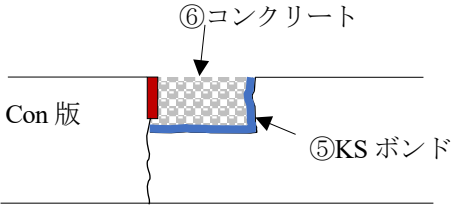
| 作業手順 | 作業上の留意点 |
|--|---|
| <p>③ 目地部に目地幅と同じ板材を設置する。</p> <p>④ KS ボンドを練り混ぜる。</p> <p>⑤ 補修面に KS ボンドを 1.4kg/m² 塗布する。</p> | <p>④ KS ボンドを使用する際は，事前に SDS を確認して適切な保護具を着用して作業する。</p> |

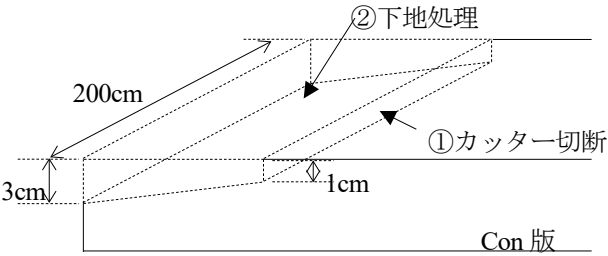
| 作業手順 | 作業上の留意点 |
|---|---|
| <p>① ゼロ摺り付けとなる位置にカッター線を入れ、パッチング厚さを確保するようにコンクリートをはり取る。</p> | |

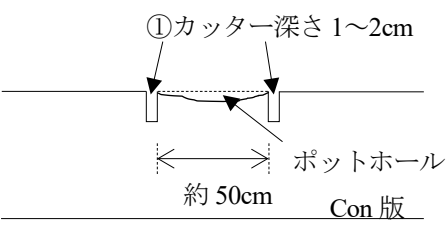
| 作業手順 | 作業上の留意点 |
|---|--|
| <p>① ポットホール部の周囲（約 50cm×50cm）を深さ 1～2cm となるようにカッターを入れる。</p> | |
