コンクリート舗装の点検・診断・措置  
技術に関する共同研究報告書

～点検・診断技術編（その3）～  
～措置技術編（その2）～

2022年3月

(国研) 土木研究所  
(学) 東京農業大学  
(学) 北海道科学大学  
(独) 石川工業高等専門学校  
(一社) セメント協会  
日本道路 (株)

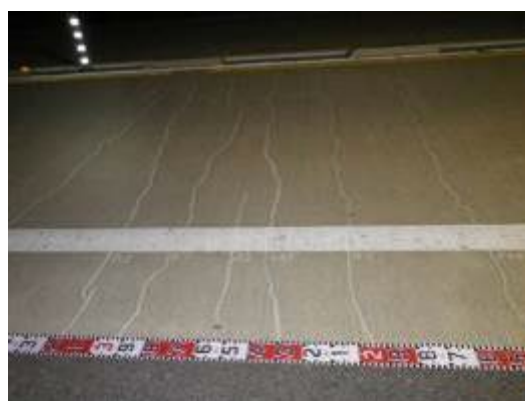
図-2.2.1 ひび割れ調査のイメージ

コンクリート舗装の路面調査に用いられている手法には、目視調査と路面性状調査があり、適用箇所や求められている計測精度により使い分けられている。表-2.2.1 に示す主なコンクリート舗装の調査内容において、特にひび割れについては従来の路面性状測定車を用いた調査では計測装置のスペックから幅 1mm 以下の損傷についての検出率が低いという課題があった。そのことから、連続鉄筋コンクリート舗装 (CRCP) の特有の微細な横ひび割れについては図-2.2.1 のような目視調査 (スケッチ) によりひび割れ調査を実施する必要がある、そのことから、ほかの損傷については路面性状測定車で計測をしたとしても、別途交通規制を行わなければならなかった。今回、本検討に使用する路面性状測定車 Digital Highway Data Vehicle (DHDV) (以下、3D 測定車) は、データの取得間隔が従来の測定車と比較して短く、1mm 以下のひび割れについても計測が可能である。また、舗装表面を 3 次元的に計測するため、その他の損傷についても詳細に計測が可能であると考えられる。3D 測定車は一般財団法人土木研究センターが毎年実施している路面性状自動測定装置の検定に合格している装置であり、本研究ではコンクリート舗装における路面性状調査への適用性及び計測精度について検証を行う。

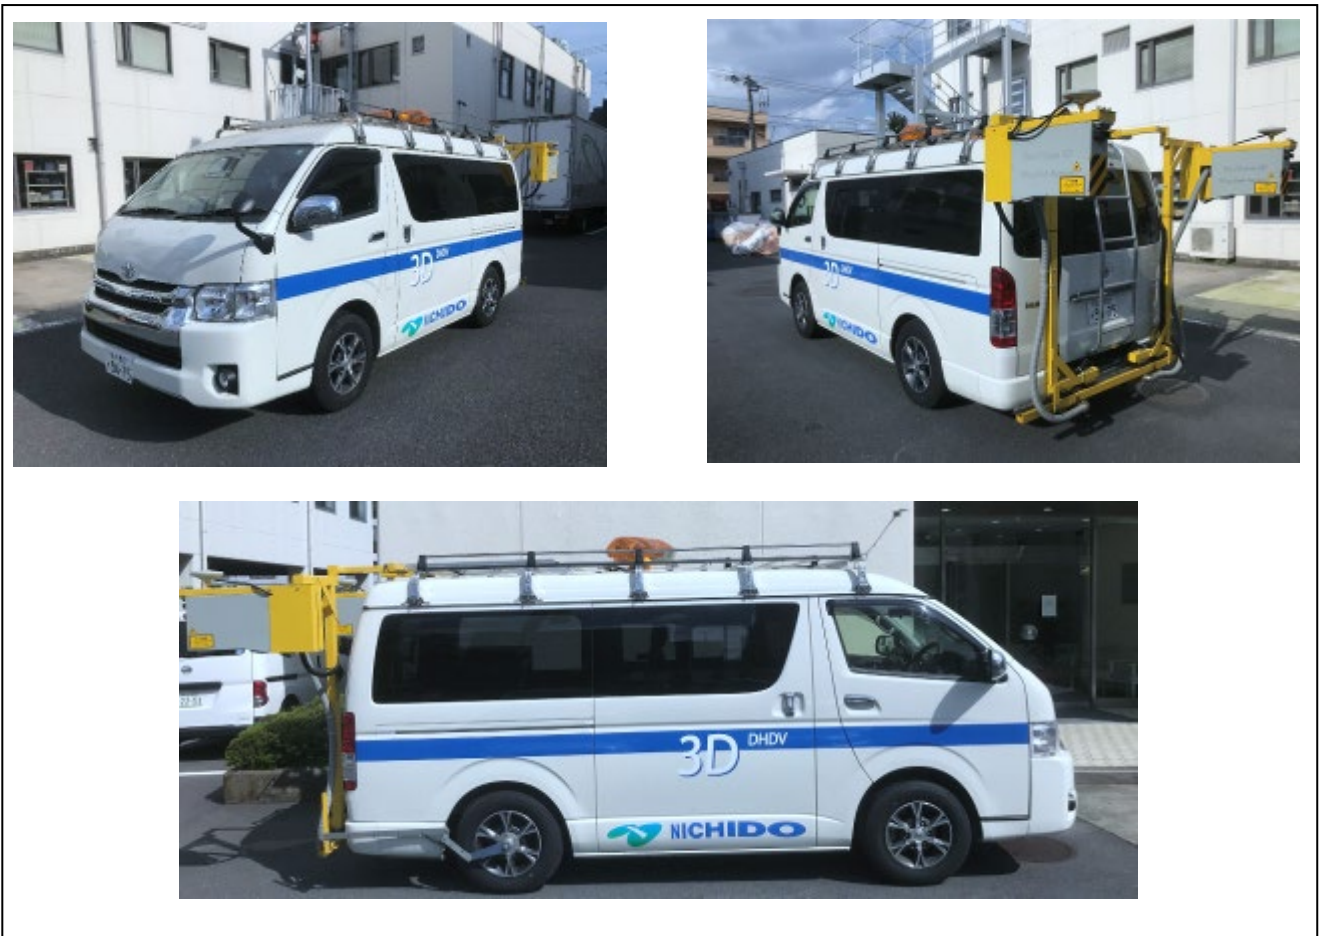
写真-3.1.1 3D測定車の外観

本研究で使用する3D測定車の外観を写真-3.1.1に、諸元と測定条件を表-3.1.1及び表-3.1.2に示す。車両後方に設置されたレーザスキャナから舗装にレーザを照射し、図-3.1.1のように舗装からライン上に反射した反射光（光切断線）をカメラで撮影することにより、3D形状画像と反射輝度等を取得する（光切断方式）。取得する画像の精度は横断方向に0.5mm、鉛直方向に0.1mmである。縦断方向は測定速度に依存するが、40km/h走行時で0.4mm、80km/h走行時は0.8mm間隔で計測を行う。したがって、高速走行時においても十分な精度で計測可能なことが特徴として挙げられる。左右のレーザにより1回の計測で幅員4,000mmを同時に計測することが可能である。

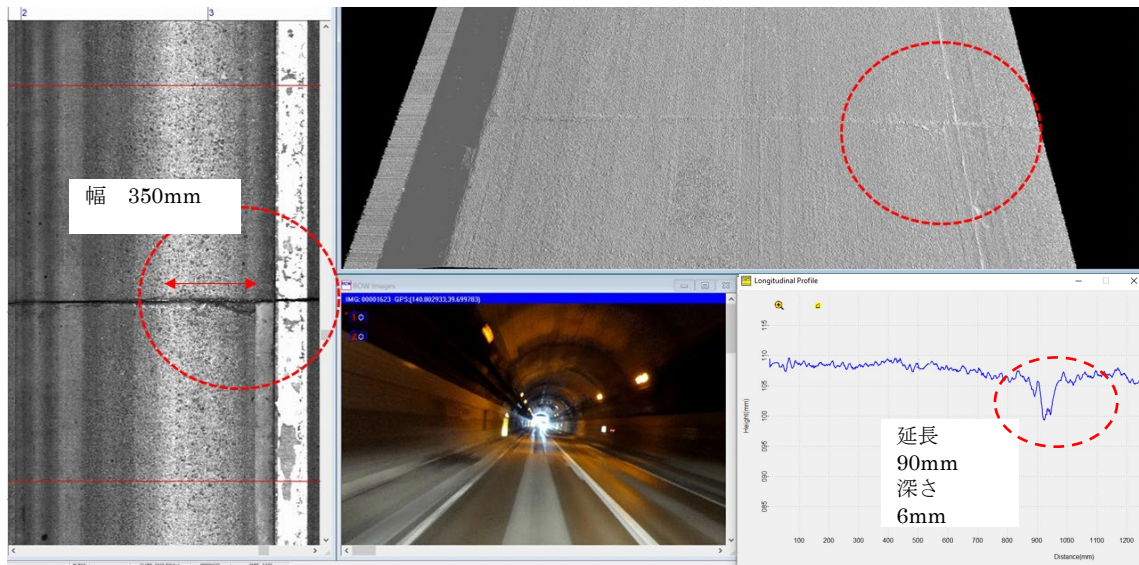
図-3. 2. 2 目地部の角欠け解析例

目地部の角欠け部の計測例を図-3. 2. 2 に示す。現時点において自動解析はできないため、路面画像から角欠けの発生位置を特定し、角欠け延長や幅、深さ等を手動により計測する。

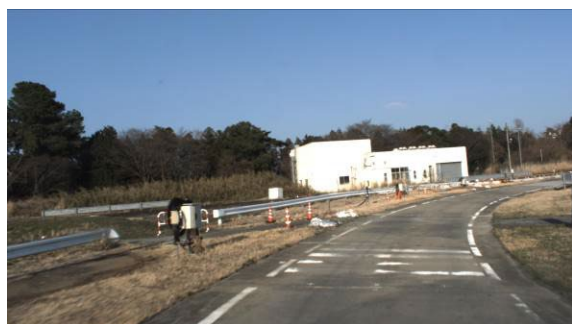
写真-4. 2. 1 昼間の状況（15時計測）

3D 測定車はレーザにより路面性状の計測を行うため、アスファルト舗装を計測する時も高輝度の路面標識等はレーザの乱反射により正常に計測できていないケースが確認されている。コンクリート舗装はアスファルト舗装と比較して明度が高く、太陽光による照り返しや計測時の周囲の明るさが計測結果に影響を及ぼす可能性がある。そこで、昼間と夜間に同一路面を計測し、コンクリート舗装における代表的な損傷であるひび割れや段差、目地部の損傷について計測結果の比較を行った。計測時の状況を写真-4. 2. 1 と写真-4. 2. 2 に示す。測定時の速度は 40km/h で計測を行った。

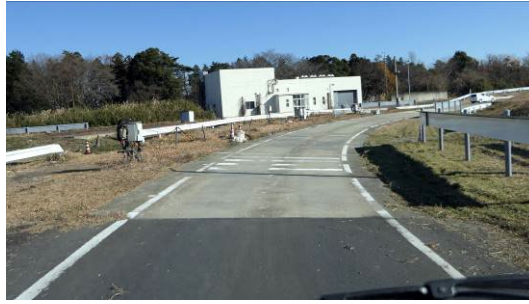
写真-4.2.3 計測位置

工区 0731-1 に発生しているコンクリート舗装とアスファルト舗装間の段差について計測箇所を写真-4.2.3 に、各時間帯の計測結果を表-4.2.3 及び図-4.2.3、図-4.2.4 に示す。昼間測定時は左端部から 80.2cm の位置に 14.0mm の段差を計測したのに対し、夜間は 75.8cm の位置に 13.0mm の段差を計測した。これは、図-4.2.4 の縦断図のように、舗装境界でアスファルト舗装とコンクリート舗装が互いに垂れて打ち継がれており、車両走行時に測定装置に振動が加わったことで多少の誤差が発生しているためであると考えられる。ただし、舗装版の段差の報告は最大段差量のみであり、1.0mm 程度であれば計測時の誤差として考えることができるため、昼夜間の計測結果に差は生じないと考えられる。

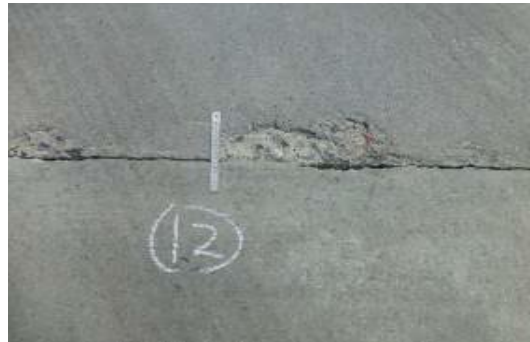
写真-4.2.4 計測位置

目地に発生する損傷に目地の角欠けがある。角欠けが発生している箇所を写真-4.2.4に、各時間帯の計測結果を表-4.2.4及び図-4.2.5、図-4.2.6に示す。ひび割れや段差と同様に測定時間による差はほぼみられなかったが、深さについてはひび割れと同様に鉛直方向にレーザ光が届く範囲を計測しているため、太陽光の影響や測定時の走行位置等により多少の計測誤差が生じていると考えられる。ただし、角欠け深さ 1.0mm の違いは、実用上問題が生じるとは考えにくいいため、測定時間の影響はないと考えられる。

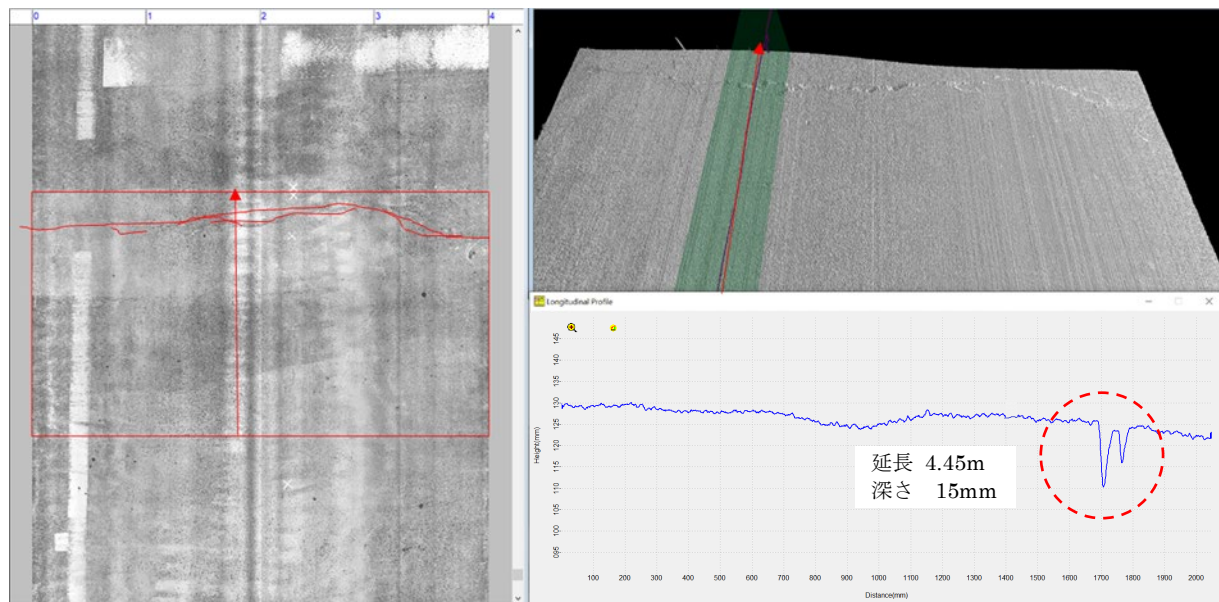
図-4.2.7 ひび割れ計測結果 (40km/h)

工区 0731-1 に発生しているひび割れについて走行速度別の計測結果を表-4.2.8及び図-4.2.7、図-4.2.8に示す。理論的には走行速度が遅くなるとより細かくデータを取得するため、計測精度も向上すると考えられる。しかしながら、20km/hで走行した時の方が計測精度は少し下がる結果となった。これは、40km/h程度が下限値付近でそれ以下はひび割れの検出に影響を与えない速度であるためと考えられる。なお、高速走行時の検証については第5章の実道での検証にて80km/hで走行した時の結果を記載している。

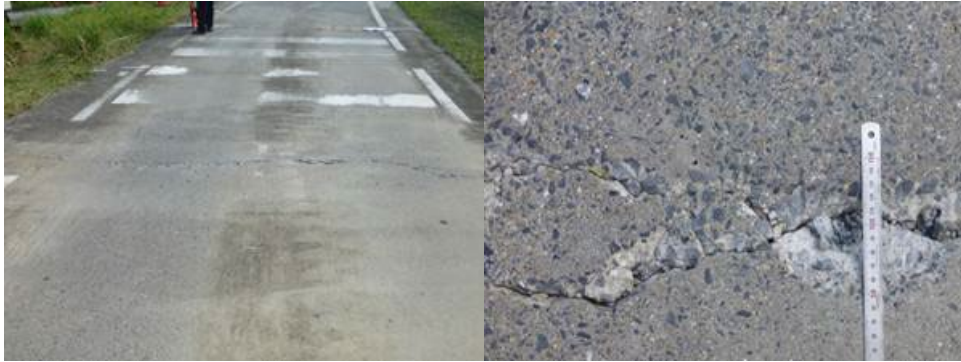
写真-4.2.5 ひび割れ発生状況（工区 0731-1）

舗装走行実験場内のひび割れが発生している 2 工区について、目視調査との比較を行った。工区 0731-1 は、写真-4.2.5 のように横断的にひび割れが発生している箇所である。3D 測定車とスケッチによる計測結果を表-4.2.12 及び図-4.2.13、図-4.2.14 に示す。スケッチの結果と比較すると、0.2m ひび割れを計測できていなかった。これは、横ひび割れから発生している幅 0.1mm 程度のひび割れを検出できていなかったことに起因している。ただし、ひび割れ度で比較するとスケッチ 0.12m/m<sup>2</sup> に対して 0.11m/m<sup>2</sup> となり、実際の運用を想定した場合、誤差の範囲内であると考えられる。

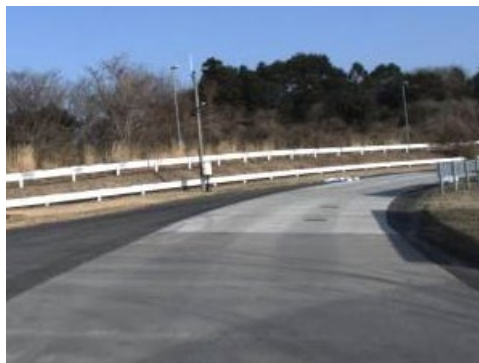
写真-4.2.6 ひび割れ発生箇所（工区 1502）

一方で工区 1502 はコンクリート舗装特有の乾燥収縮によるひび割れが発生している場所である（写真-4.2.6）。図-4.2.15 に計測結果を示し、写真-4.2.7 にひび割れの発生状況写真を示す。0.1～0.3mm 程度の微細なひび割れが大部分を占めており、横ひび割れと比較すると計測精度は大きく低下している。走行試験場内ではひび割れ幅別の検証を行っておらず、詳細な比較については第 5 章の実道における検証実験で評価を行った。

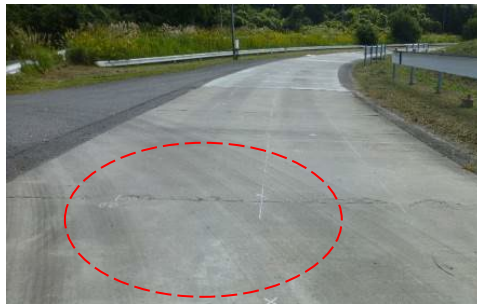
写真-4.2.8 角欠け発生位置(工区1502)

目地部の角欠けは工区1502で発生している。発生位置と計測結果を写真-4.2.8及び表-4.2.13, 写真-4.2.9, 図-4.2.16に示す。

工区1502に発生している角欠けは延長300mmで幅110mm程度と角欠けが進行している箇所であり、目視観察の結果と比較すると、延長は-10mmで幅は+10mmとなった。計測しきれなかった延長については、対象とした目地は目地材が注入されていない場所であり、角欠けと目地の開きを判別しきれなかったことによると考えられる。また、幅の計測値がプラスとなったのは、角欠け端部の舗装表面のみが飛散している箇所の計測の有無によると考えられる。

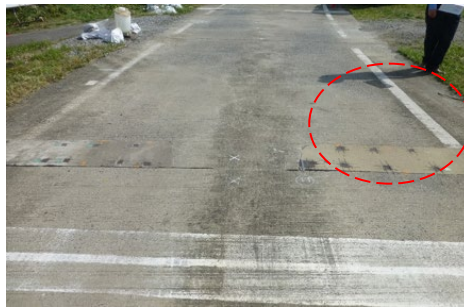
写真-4.2.10 目地材の破損発生位置

目地材の破損には、破損初期の状態である目地材のはみ出しとさらに破損が進行した目地材の飛散があり、それぞれについて 3D 測定車との計測結果の比較を行った。目地材の破損状況を写真-4.2.10 に、計測結果を表-4.2.14 及び写真-4.2.11、図-4.2.17 に示す。

目地材の破損が発生している箇所は角欠け補修や段差すりつけの試験施工を実施した箇所であった。目視調査の結果、300mm のはみ出しが確認されている。同場所を 3D 測定車で計測した結果は 280mm と目視調査と比較して 20mm 短い結果となった。目地材の破損は一般的に目地延長に対する破損率で評価を行い、破損率で比較すると 0.5% の差であり、実用上誤差の範囲として認められることから目地の損傷評価においては目視調査と同等の能力を有しているといえる。

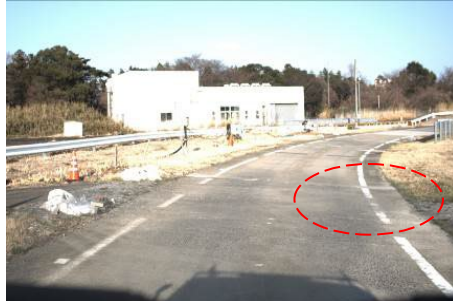
写真-4.2.12 舗装版の段差発生位置

工区 0731-2 で発生している舗装版の段差の発生位置と計測結果を写真-4.2.12 及び表-4.2.15, 写真-4.2.13, 図-4.2.18 に示す。段差量は実測値 6mm に対して 3D 測定車は 6.3mm と同等の値を計測し、最大段差位置についてもほぼ現地の段差発生箇所と同じ部分を自動解析で特定した。したがって、段差計測においても 3D 計測車の計測が有効であると考えられる。

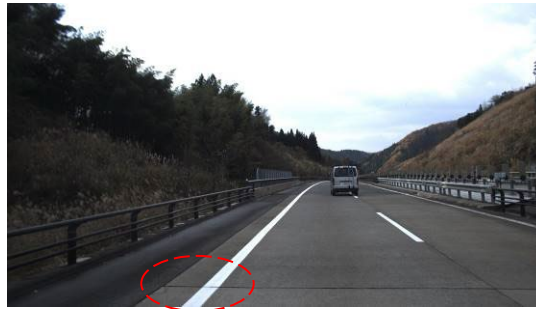
写真-5.2.1 検証箇所（隅角クラック）

次に、目地部周辺に発生している隅角ひび割れについて比較を行った。隅角ひび割れが発生している箇所を写真-5.2.1と計測結果の比較を図-5.2.11、図-5.2.12に示す。

対象路線でスケッチにより隅角ひび割れが確認されたのは合計4か所であり、それぞれの場所について解析を行った。いずれのひび割れも外側線側の目地部であったが、すべて計測ができていなかった。3D測定車は1回に幅員4mを計測するが、一般的な道路幅員は3.5m程度であり、0.5m程度車線の外側を測定する。しかしながら写真のように外側線の外側に多く舗装がある場合、その端部を計測しきれないことがある。そのため、外側線側の隅角ひび割れを計測する場合は走行位置を変えて2回測定するなどの考慮が必要となる。

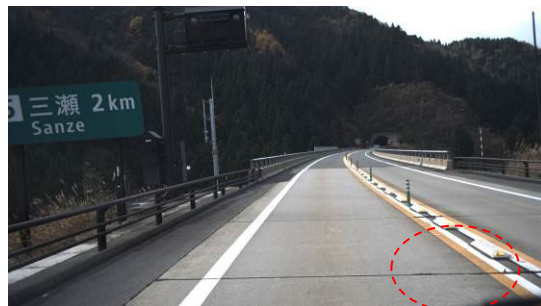
写真-5.2.2 検証箇所（角欠け）

ひび割れと同様に目地部の損傷についてスケッチの結果と比較を行った。写真-5.2.2に計測位置を示し、計測結果を図-5.2.13～図-5.2.16に示す。路面画像から損傷箇所を推定し、目地周辺の縦横断形状から目地部の損傷程度を計測した。角欠けしている箇所と健全な箇所の縦断図を比較すると、健全部では縦断図を見ると目地部に盛り上がりが見られ、目地材が充填されていることが確認される。一方で、角欠けが発生している箇所は縦断形状から欠損している様子を確認できる。一般的に角欠けは目地に対する角欠け率で評価するが、3D測定車では延長のほかに幅や深さも同時に計測できるため、より詳細に角欠けの状況を把握することができる。計測精度についても目視調査と同等の結果となっているため、高速走行時においても問題なく計測できることが確認された。

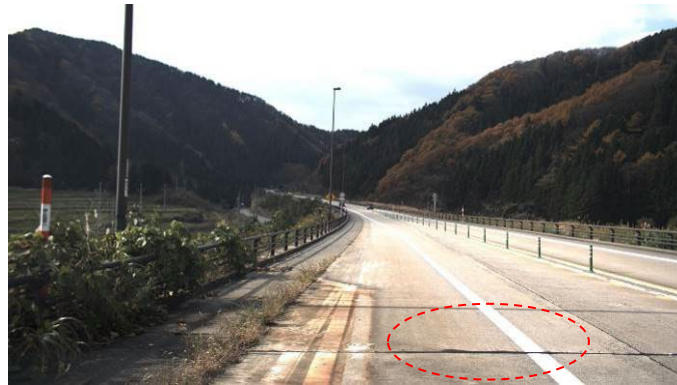
写真-5.2.3 検証箇所（目地材のはみ出し）

目地材のはみ出しが確認された箇所を写真-5.2.3に、計測結果を図-5.2.17、図-5.2.18に示す。スケッチの記録はないため、3D測定車の結果のみ記載する。目地材のはみ出しが確認できた場所では縦断面図からも目地材がはみ出ししていることが確認できる。一方で、図-5.2.19のように目地材が飛散している箇所でデータが欠損している箇所もあった。これは、測定前日の降雨により目地に水が帯水してレーザ光が乱反射したことに起因すると考えられる。また別の箇所では日陰になっている箇所で同様のケースで散見されたため、計測時の路面の状態には十分に注意する必要がある。

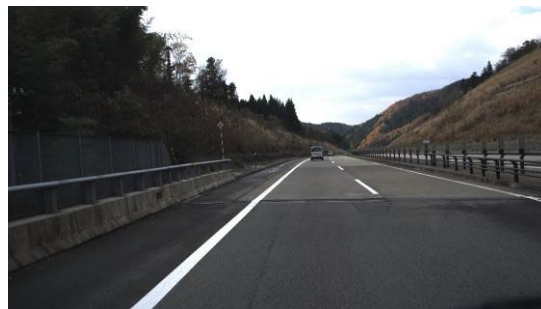
写真-5.2.4 検証箇所（舗装版の段差）

舗装版の段差が確認された箇所を写真-5.2.4に、計測結果を図-5.2.20、図-5.2.21に示す。段差についてもスケッチの記録はないため、3D 測定車の結果のみ記載する。橋梁部のアスファルト舗装との間に段差が発生しており、前方映像からもアスファルト舗装が沈下して段差が発生していることが確認される。自動解析の結果、該当箇所では9mm程度の段差を計測している。前後のカッター目地においては段差を検出していないため、計測精度については別途検証する必要があるが、3D 測定車で段差の計測が可能であると考えられる。

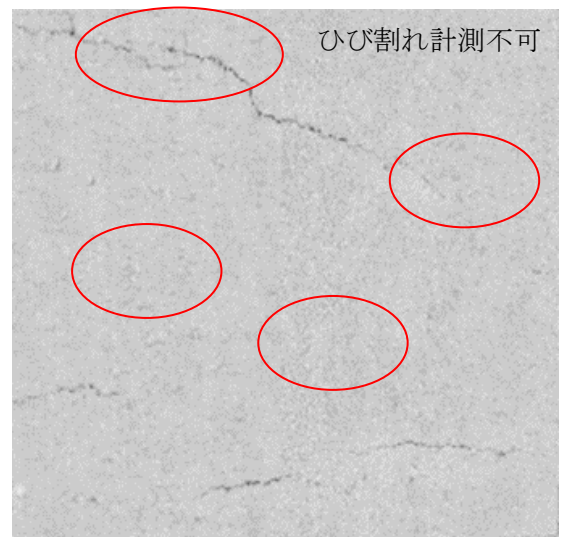
図-5.4.1 計測したひび割れ画像の比較

3D測定車による計測結果を目視調査と比較すると、ひび割れの計測精度はスケッチと比較して約60%の計測率となった。本路線は、0.1mm以下の微細なひび割れが多数占めているため、計測率が低くなったが、構造的な破損として数える0.3mm以上のひび割れに限定すると80%以上の計測率となる。正確なひび割れの把握は困難であるが、全体としての損傷の傾向を掴むには十分な精度を確保していることを確認した。通常の測定車を用いて同様に計測を行う場合、一般的な路面性状であるわだち掘れや平坦性については同程度の計測精度である。一方、ひび割れについては1mm以下の微細なひび割れの計測が可能であることが3D測定車における最大の特徴であり、通常の測定車では計測できない部分である。図-5.4.1に日本道路㈱が所有する通常の測定車とのひび割れ計測結果の比較を示す。比較路面は一般道のアスファルト舗装である。画像上下に横断的に発生している大きなひび割れはいずれの測定車も計測しているが、ひび割れ端部から派生している微細なひび割れについては3D測定車のみ計測できている。通常の測定車は1mm以上のひび割れを計測対象としているため、コンクリート舗装の1mm以下のひび割れ調査に関してはスケッチ調査の代替とはならず、3D測定車に優位性があると考えられる。

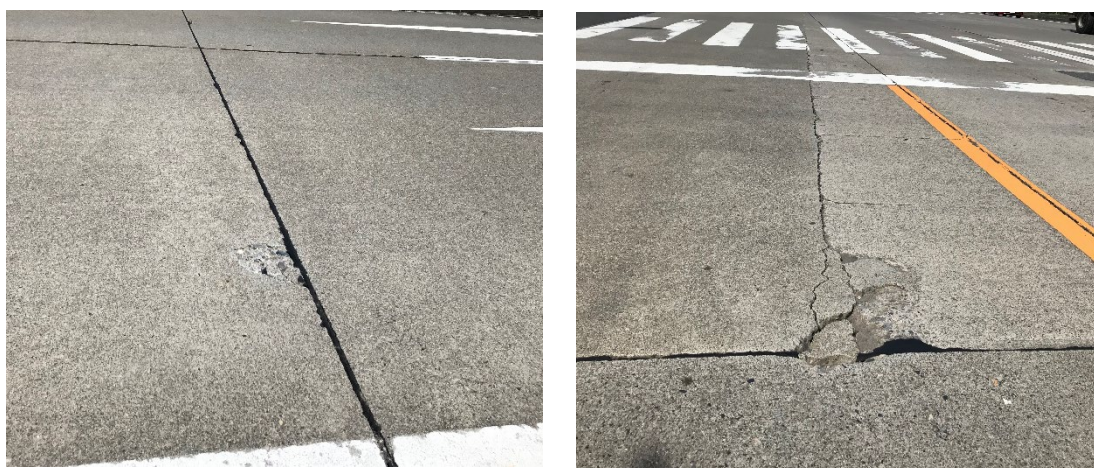
写真-2.2.1 角欠けのイメージ

角欠けは主に目地部および隅角部に生じる損傷である。角欠けの損傷を写真-2.2.1、補修に使用する材料を表-2.2.1、補修手順を図-2.2.1に示す。角欠け損傷の場合、損傷の影響範囲を撤去し、補修断面の脆弱部や砂、ホコリ等の汚れを十分に除去する。その後、浸透型マイクロクラック補修材等のプライマを塗布したのちに、接着剤を塗布し、ポリマーセメントモルタル（以下、PCM）にて補修を行う。断面補修材（以下、補修材）の耐久性向上の観点から、接着剤およびプライマは、性状の異なる2組の製品を検討した。それぞれ、エポキシ樹脂からなるプライマおよび接着剤の製品を「エポキシ系接着剤」、エポキシ樹脂プライマとゴム系の接着剤からなる製品を「ゴム系接着剤」と区別して記載する。

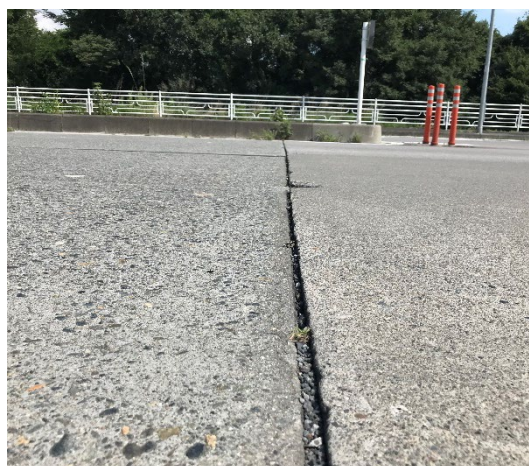
写真-2.2.2 段差のイメージ

段差は、主に目地部に生じる損傷である。段差の損傷を写真-2.2.2、補修に使用する材料を表-2.2.2、補修手順を図-2.2.2に示す。段差損傷の場合、ゼロ擦り付けが生じないように補修範囲を計画し、損傷の影響範囲を撤去し、補修断面の脆弱部や砂、ホコリ等の汚れを十分に除去する。その後、浸透型マイクロクラック補修材等のプライマを塗布したのちに、接着剤を塗布し、角欠け用に使用する補修材と比較して、弾性係数の小さいPCM柔軟型（以下、PCM-F）にて補修を行う。なお、接着剤については、角欠けと同様に、エポキシ系接着剤およびゴム系接着剤の2種類を検討した。

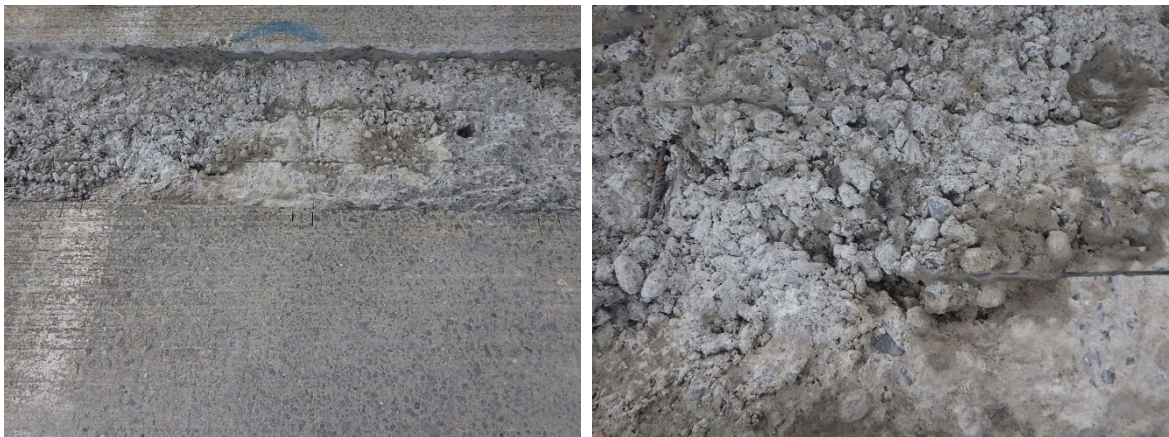
写真-4.3.1 目視で確認された補修面の空隙部

表面のきめ深さおよび形状測定の結果、角欠けを模擬した工区では、3 から 4.5mm のテクスチャが形成されており、表面の凹凸が大きいことがわかる。特に、エポキシ系接着剤を施した工区の一部では、写真-4.3.1 に示すように粗骨材の周辺構造が粗（豆板状態）であることが確認された。段差を模擬した工区では1 から 2mm 程度のテクスチャであり、比較的平滑な補修断面であった。

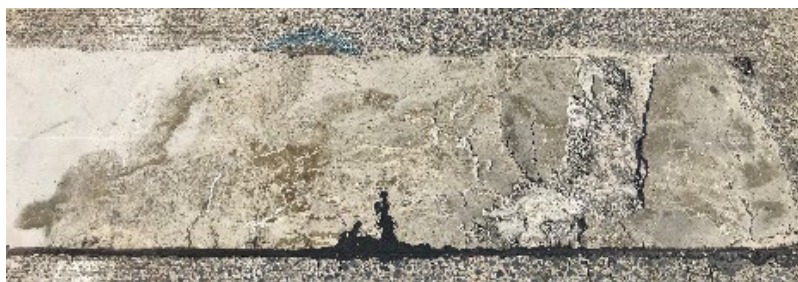
写真-4.3.8 PCM/エポキシ接着剤工区の35万輪走行時の路面状況

表-4.3.8より、PCM、エポキシ系接着剤の組み合わせで補修を行った角欠け工区では、施工時のPCMのコンシステンシー増加による影響により、仕上がり面の凹凸や材料の締固め不足、部分的なコールドジョイント、微細なひび割れ等の発生が認められた。そのため、浸透型クラック補修材（ひび割れに浸透し、封かんおよび内部欠損部の接着効果があるもの）を用いて、再補修を行った。その結果、20万輪走行後まで顕著な変化は確認されなかったが、25万輪走行後の調査では、ひび割れの拡大、補修材の一部で表面部分のはく離や消失などが確認された。ただし、過去の共同研究で課題となった端部や補修面からはく離などはなく、補修面に施した浸透型プライマや接着剤の効果が示された。

横断形状測定によるわだち掘れ量の評価の結果、PCM/エポキシ接着剤工区以外では、初期値から大きな変化は確認されなかった。路面観察の結果からも、目立った摩耗わだち掘れや変形によるわだち掘れは確認されなかった。PCM/エポキシ接着剤工区では、補修材に生じたひび割れの進展が確認された25万輪以降で顕著にわだち掘れ量の増加が確認された。

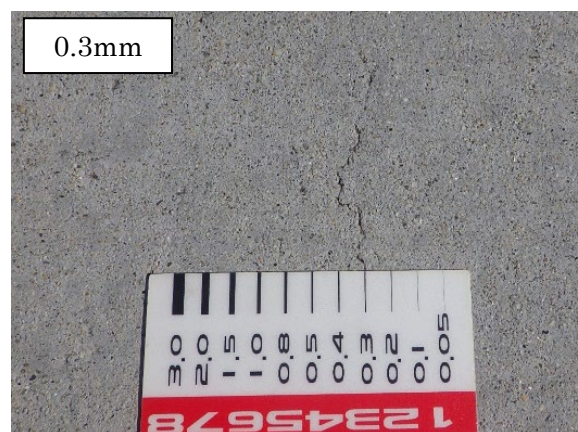
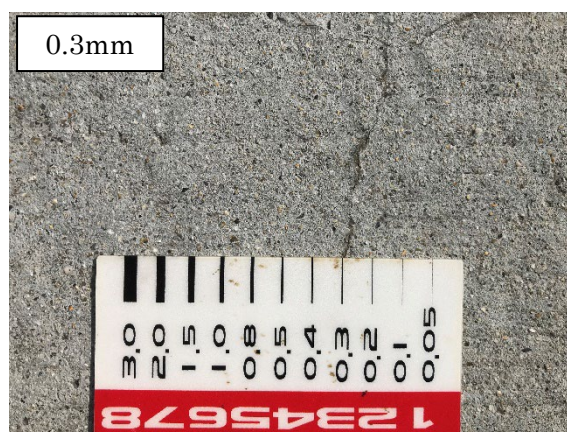
写真-4.3.10 プラスチック収縮ひび割れ (左：171万輪走行後，右：211万輪走行後)

本調査では171万輪相当走行後から経過を観察している。その結果、構造破壊などによる新たなひび割れの発生は認められず、おおよそ0.3mm程度の施工時に発生したプラスチック収縮ひび

割れのみであった。このひび割れは、過去の調査では 0.5mm 程度であり、本調査ではひび割れ幅が狭くなっている。これは、調査時期が冬期であったため、コンクリート版が収縮していたことや、ひび割れが表面から 5mm 程度の深さでとどまっていたため、比較的幅の広い表面側のコンクリートが摩耗したことで、測定したひび割れの幅（路面に現れている部分の幅）が変化したと考えられる。

ラテックス改質速硬コンクリートの試験施工直後に、当日の気象条件に起因すると思われる微細なプラスチック収縮ひび割れの発生が確認されている。その後の調査では、約92万輪までひび割れの拡大など顕著な変化は確認されていない。本調査の結果と併せて、写真-4.3.9、写真-4.3.10に示す。

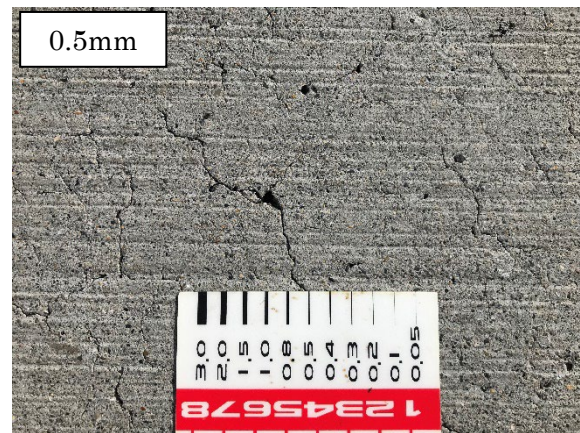
写真-4.3.13 プラスチック収縮ひび割れ（左：171万輪走行後，右：211万輪走行後）

本調査では171万輪相当走行後から経過を観察している。その結果、構造破壊などによる新たなひび割れの発生は認められず、おおよそ0.5mm程度の幅のひび割れが確認された。過去の調査では0.3mm程度であったが、ひび割れの角や結節点の角欠けによって、ひび割れ幅が増加したと考えられる。
