コンクリート舗装の点検・診断・措置
技術に関する共同研究報告書

～措置技術編（その4）～

2022年3月

(国研) 土木研究所
(学) 東京農業大学
(学) 北海道科学大学
(独) 石川工業高等専門学校
(一社) セメント協会
コニシ (株)

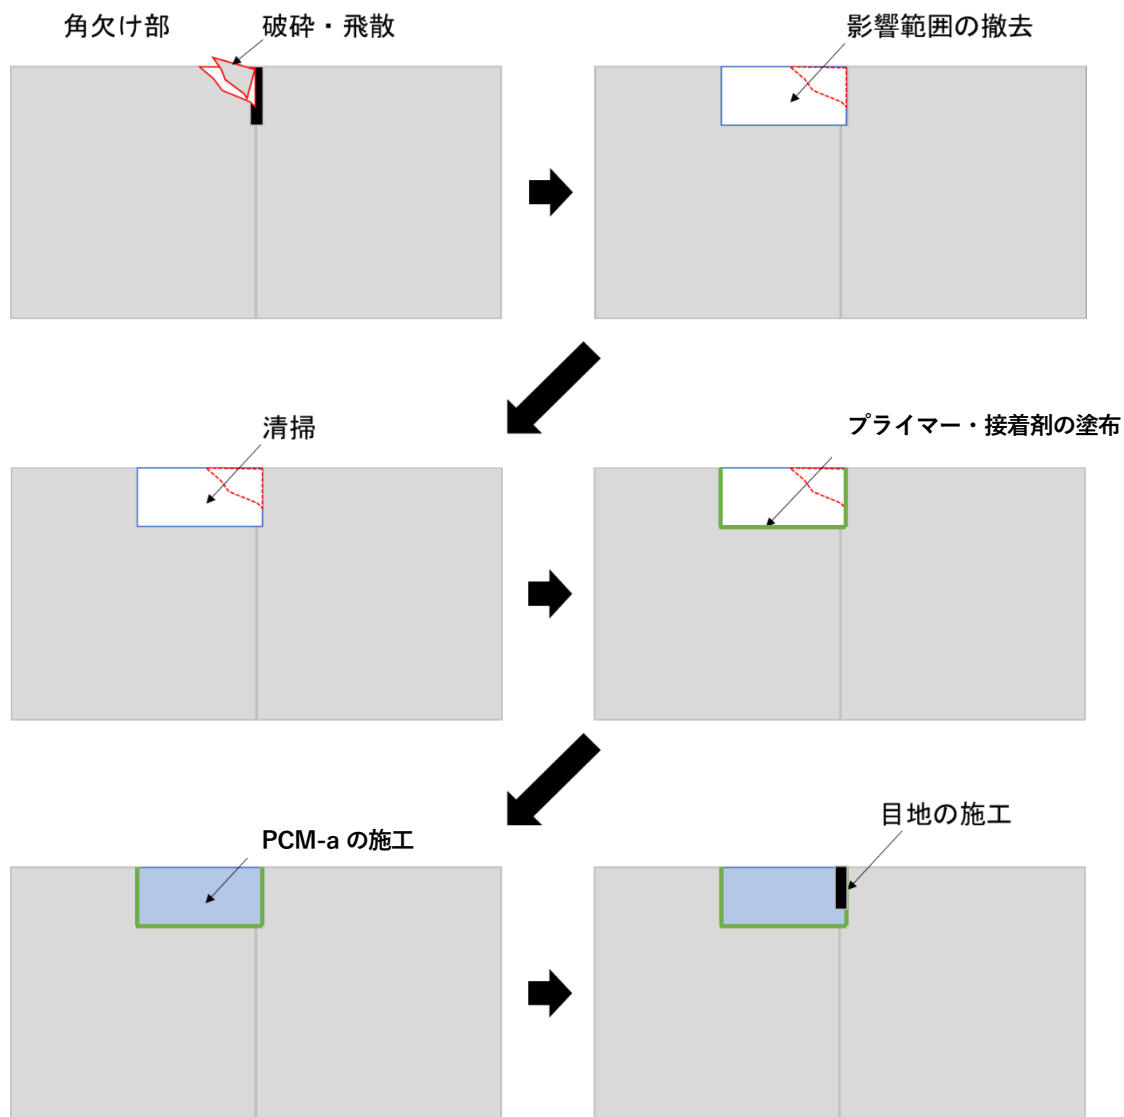
図-2.2.1 角欠け補修の手順

図-2.2.1 に角欠け補修の手順を示した。角欠けの補修の場合、①損傷の影響範囲の撤去、②補修断面の脆弱部や塵埃の除去、③プライマーおよび接着剤の塗布、④ポリマーセメントモルタル（PCM-a）の打設、⑤目地部の再建、という手順で補修を行う。

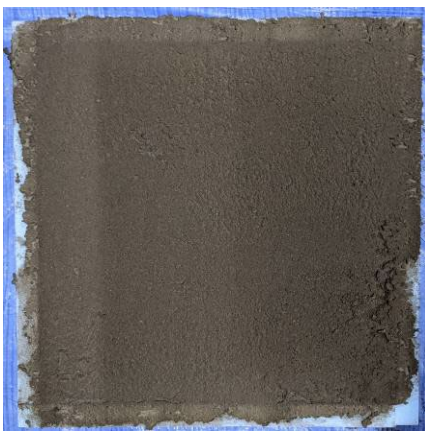
基板表面を清掃し、プライマー塗布、接着剤塗布を行い、補修材を打設して供試体を作製した。供試体の形状は図-3.2.4に示す通りである。また、写真-3.2.1から写真-3.2.4に試験体作製の様子を示した。

写真-3.2.1 プライマー塗布後

写真-3.2.2 接着剤塗布後

写真-3.2.3 PCM-a 打設後

写真-3.2.4 PCM-b 打設後

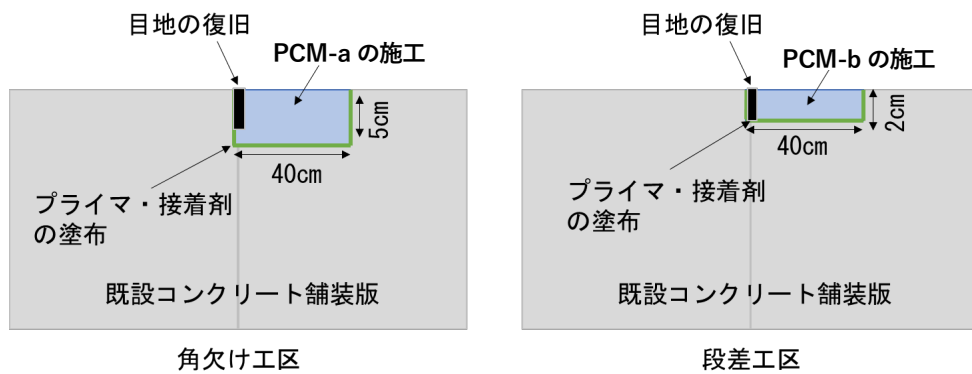
図-4.1.2 損傷に対する施工断面

試験施工を実施した箇所を図-4.1.1に、それぞれの損傷に対する施工断面を図-4.1.2に、試験施工での評価項目を表-4.1.1に示した。

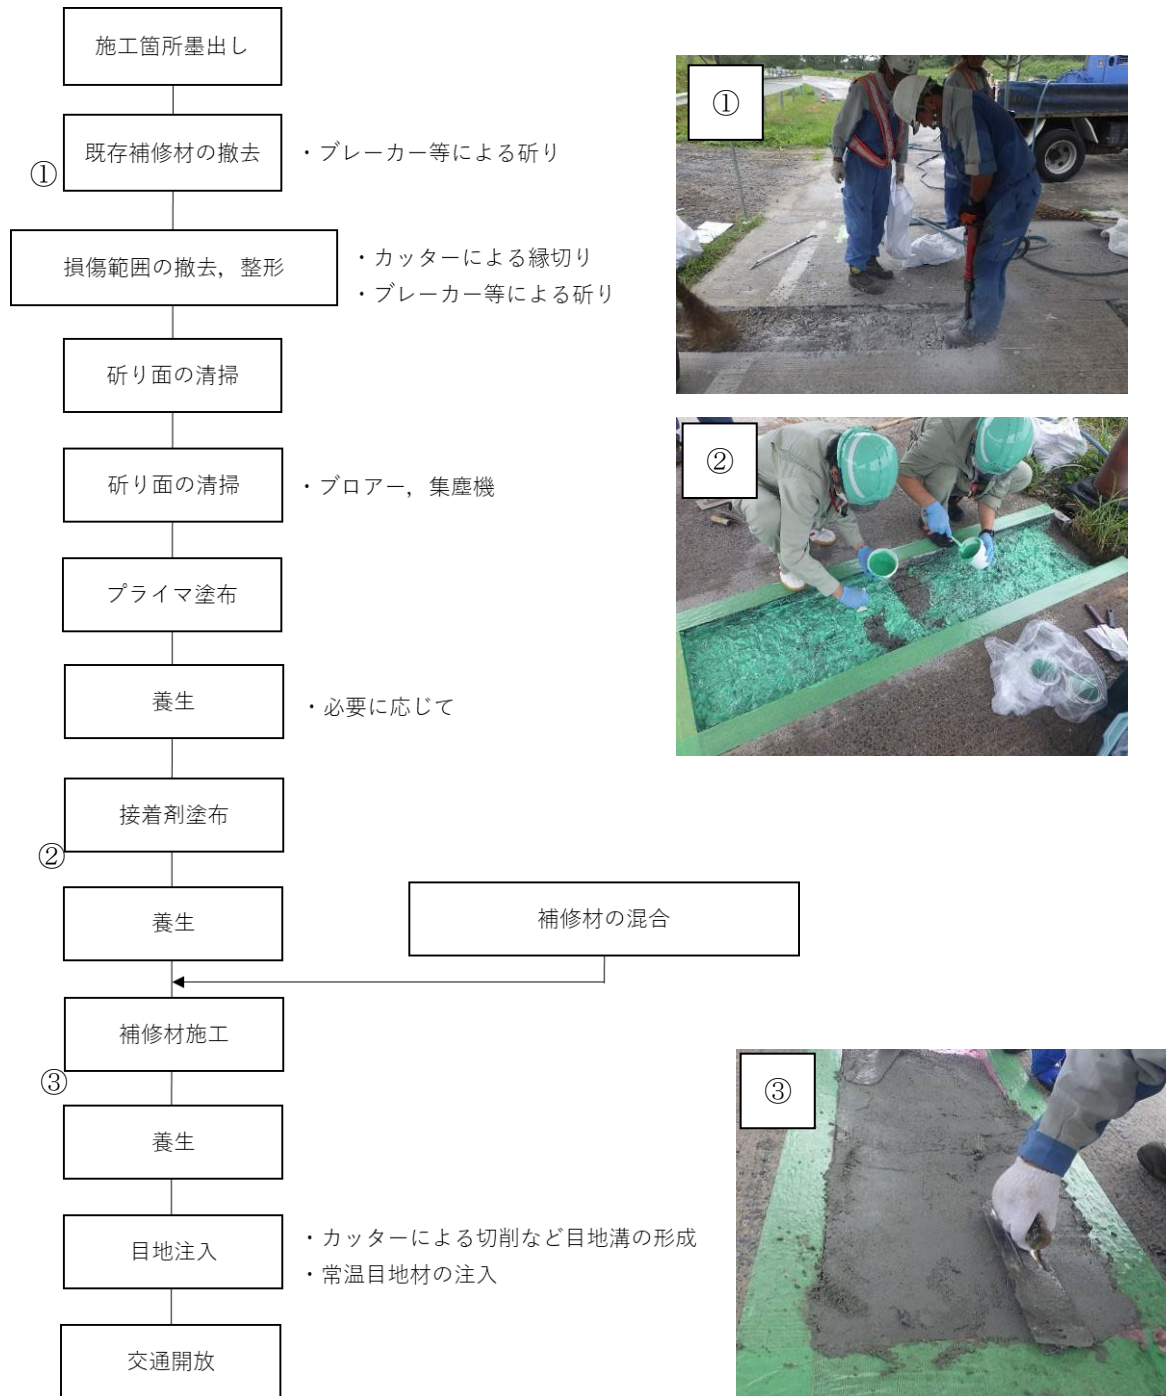
図-4.2.1 角欠け補修および段差補修の施工フロー

補修材として、角欠け補修ではPCM-aを、段差補修ではPCM-bを使用しているが、補修材の種類にかかわらず施工方法は同様である。図-4.2.1に角欠け補修および段差補修の施工フローを示した。

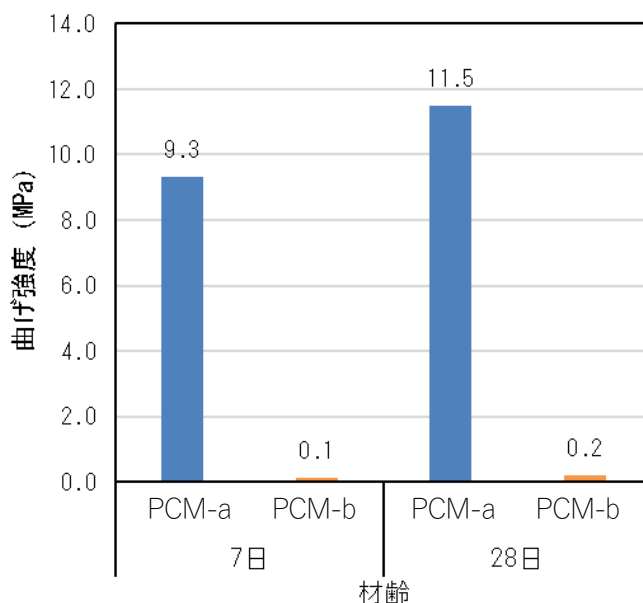
図-4. 3. 3 PCM-a と PCM-b の曲げ強度試験結果

試験施工時に作製した供試体を用いて実施した曲げ強度および圧縮強度試験の結果を図-4. 3. 3 および図-4. 3. 4 に示す。

PCM-a の材齢 7 日における曲げ強度および圧縮強度は交通開放強度に達しているが, PCM-b は曲げ強度と圧縮強度ともに小さい値を示した。この材料の特徴は室内試験の結果と一致するが, 現場で作製した供試体を用いて確認した曲げ強度および圧縮強度は, それぞれ室内試験の結果よりも小さい値を示した。

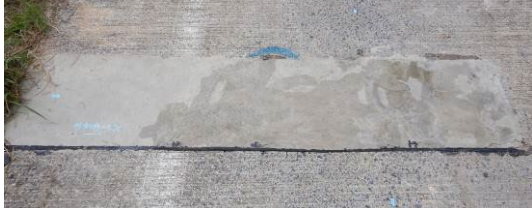
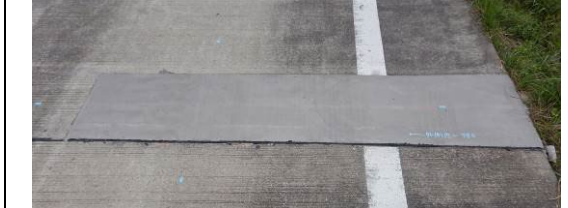
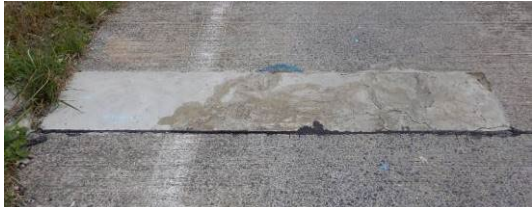
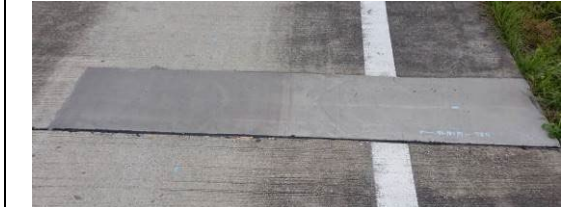
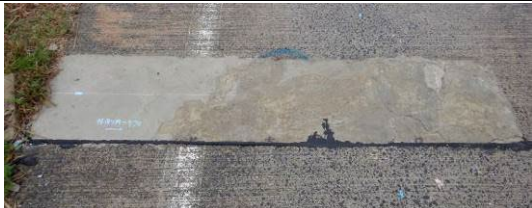
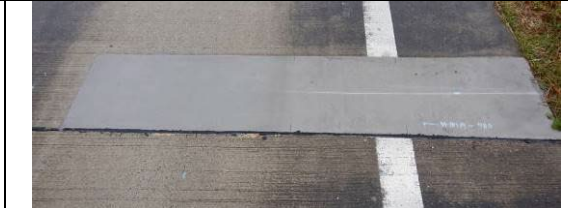
表-4.3.6 外観の目視観察の結果

角欠け補修を行った箇所では、施工時の PCM-a のコンシステンシー増加による影響で、仕上がりに凹凸や材料の締固め不足、コールドジョイントのようなものがあり、浮きや微細なひび割れ等の発生が認められた。そこで、応急的な措置として常温で硬化する 1 液湿気硬化型のエポキシ樹脂系含浸補強材を塗布して再補修を行った。その結果、20 万輪走行後まで顕著な変化は確認されなかったが、25 万輪走行後の調査では浮きおよびひび割れの拡大ならびに補修材の一部での表面部分のはく離および消失などが確認された。ただし、過去の共同研究¹⁾で課題となった端部や補修面からのはく離などはなく、補修面に施したプライマーや接着剤の効果が示されたと考える。

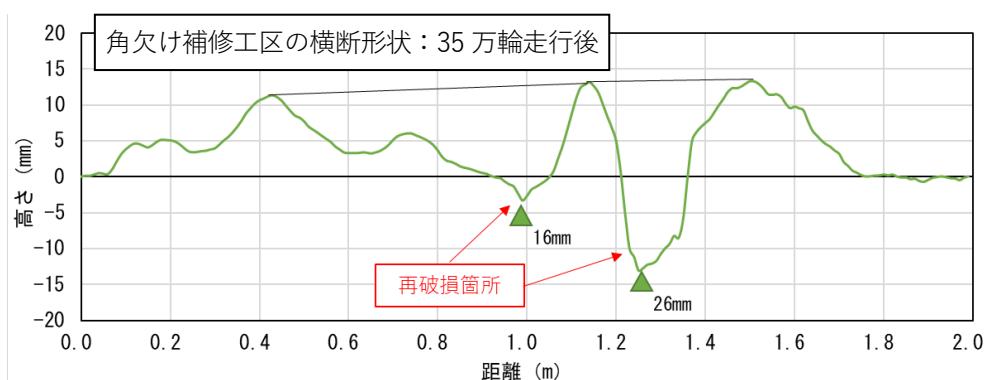
図-4.3.5 角欠け補修工区の横断形状

図-4.3.5 および図-4.3.6 に、大型荷重車 49kN 換算 35 万輪走行後に測定した角欠け補修工区および段差補修工区それぞれの横断形状を示した。この横断形状からわだち掘れ量を求め、その変化を観察することで補修材の耐摩耗性を評価した。図-4.3.7 に 5 万輪走行ごとに測定した各工区のわだち掘れ量の推移を示した。先述した通り、PCM-a を施工した工区では初期から浮きやひび割れの発生が認められており、25 万輪走行後の調査では補修材の欠損が認められた。PCM-a 自体の耐摩耗性を示すため、ゴム系接着剤を用いて同じ PCM-a を施工した工区のデータも掲載する。

横断形状測定によるわだち掘れ量の評価の結果、PCM-a/エポキシ系接着剤の工区以外では初期値から大きな変化は確認されず、路面観察の結果からも目立った摩耗わだち掘れや変形によるわだち掘れは確認されなかった。PCM-a/エポキシ系接着剤工区では、補修材に生じたひび割れの進展によるわだち掘れ量の増加が確認された。

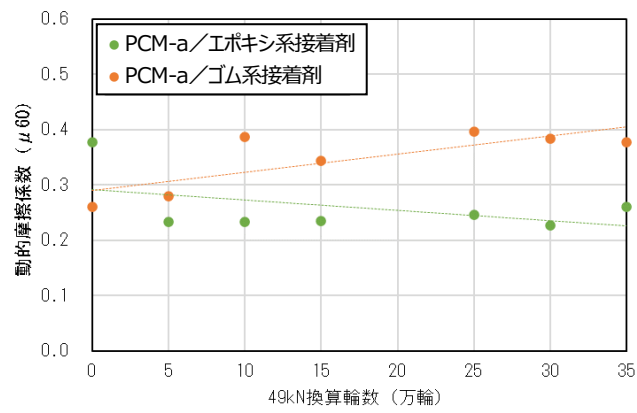
図-4.3.8 から図-4.3.13 に、大型荷重車 49kN 換算 5 万輪走行ごとに実施した BPN、動摩擦係数、きめ深さの測定結果を PCM-a、PCM-b それぞれについて示した。

PCM-a に着目すると、ゴム系接着剤の BPN は初期値が 45 程度であり、35 万輪走行時で 75 程度と増加傾向を示し、動的摩擦係数は 0.25 から 0.35 (μ_{60}) 程度まで増加傾向を示した。また、きめ深さは 0.4 から 0.3 まで低下傾向を示した。一方で、PCM-a/エポキシ系接着剤の工区では BPN および動的摩擦係数がゴム系接着剤工区より低い値を示しているが、これは初期のひび割れ補修時に浸透・塗布した浸透型接着剤の影響と考えられ、PCM-a の特性や仕上げによる差ではないと考える。
