既設部材への影響等に配慮した 耐震補強技術に関する共同研究

令和 5 年 1 月

国立研究開発法人土木研究所
国立研究開発法人寒地土木研究所
鹿 島 建 設 株 式 会 社
大 成 建 設 株 式 会 社

本共同研究では、既設部材への影響軽減・施工性等に配慮した耐震補強方法について検討することを目的とし、各方法における要素実験及び耐震補強した RC 橋脚の水平方向の正負交番繰返し載荷実験を行い、それら耐震補強方法に関する整理及び分析を行った。

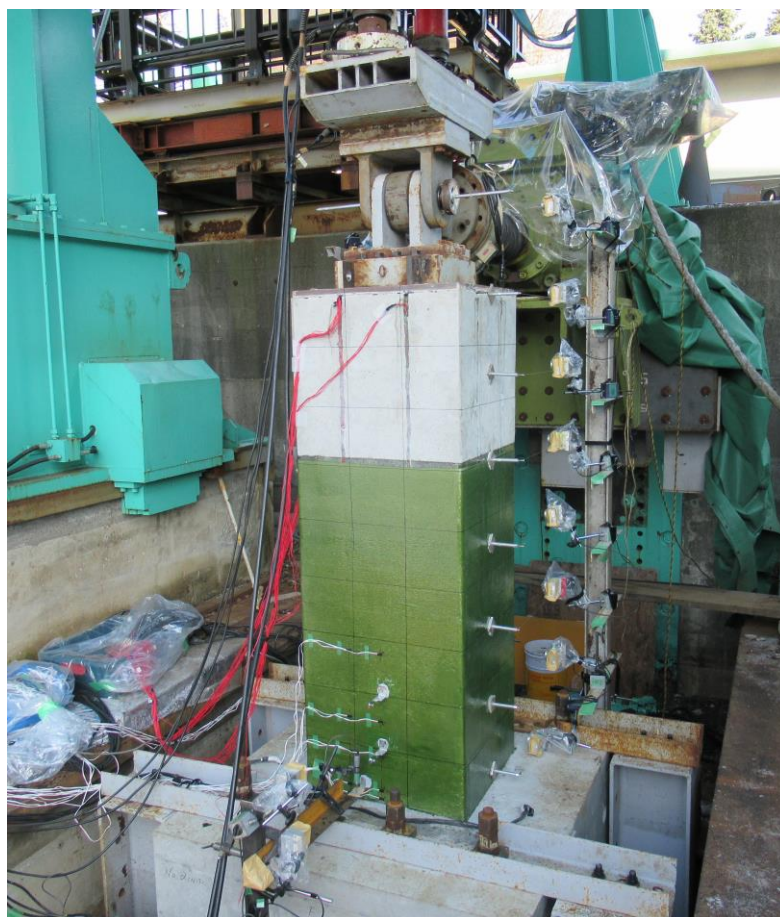
写真-3.4.1 荷重装置および供試体設置状況

写真-3.4.1 および図-3.4.3には、荷重装置および供試体の設置状況を示している。供試体はフーチングを床に固定し、柱天端に設置したピン支承中心部（柱基部から高さ 2,105 mm）に水平方向ジャッキを用いて交番荷重を荷重した。上部工重量を想定した鉛直荷重は、180 kN（応力換算で 0.5 N/mm^2 ）であり、正負交番荷重中は一定に保つように制御し、柱部天端にピン支承を介して荷重している。供試体のせん断スパン比は 3.8 である。
