土木研究所資料 第 4443 号

令和 4 年度交流研究員報告書概要版

国立研究開発法人土木研究所

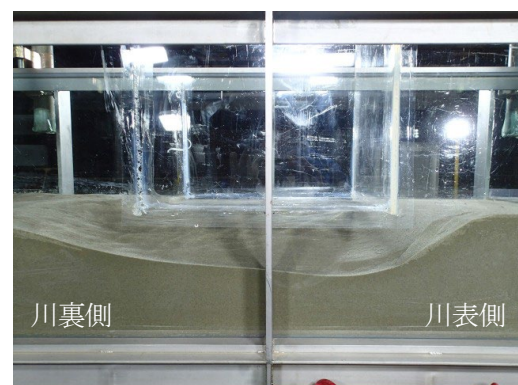
写真1 破壊後の状況例（ケース2）

なお、ここでは川裏側からの漏水量が急増した時点をもって破壊の発生とした。写真1に破壊後の状況例（ここではケース2：幅40cm、隙間1mm、矢板なし）を示す。実験中は堤体模型下の圧力水頭および川裏側からの漏水量を測定しており、このうち圧力水頭は堤体模型底面（アクリル板）の奥行方向中央に設置

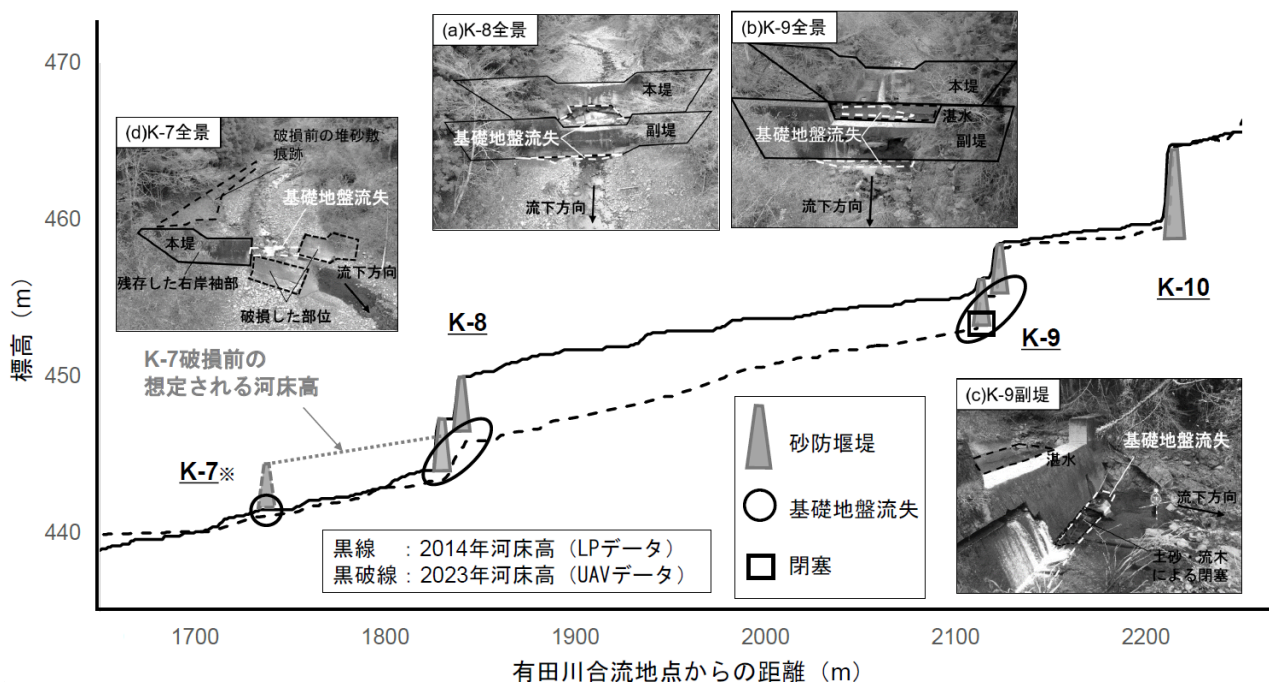
図 4. 角間木谷川の河床縦断比較図および施設状況写真

K-8の堆砂敷であるK-8~K-9区間では約2~4m程度の河床高低下がみられ、現地を確認した結果、K-8の本堤および副堤ともに基礎地盤が流失し、堰堤上流側の堆砂が無くなる底抜け状態となっていることを確認した(図4(a))。さらに、K-8より約300m上流に位置するK-9の本堤および副堤ともに基礎地盤の流失を確認したが、副堤と本堤の間は湛水し、本堤上流側は満砂状態であることから、どちらも底抜け状態に至っていないことが想定された(図4(b))。またK-9の副堤の基礎地盤が流失した一部には上流から流れてきたと思われる流木や土砂が堆積していることを確認した(図4(c))。2014年に和歌山県が実施した砂防施設点検ではK-9の副堤と本堤の間は満砂状態であったことを考慮すると、K-9の副堤は2014年以降に基礎地盤が流失し底抜け状態となり、副堤と本堤の間の堆積土砂が一度流出したが、その後上流から流れてきた流木や土砂によって副堤の基礎部が閉塞し、副堤と本堤の間が湛水している状態になったと推察される。K-9より上流の河床高に変化はな

一方、K-8 より約 100 m 下流に位置する K-7 は右岸袖部以外が破損し、残っている右岸袖部付近には破損前の堆砂敷と思われる痕跡を確認した (図 4 (d))。K-7 破損前は満砂状態であったと想定すると、その当時の K-7～K-8 区間の河床は 2014 年の河床に比べ約 2～3 m 高かったことが推察される (図 4 点線)。

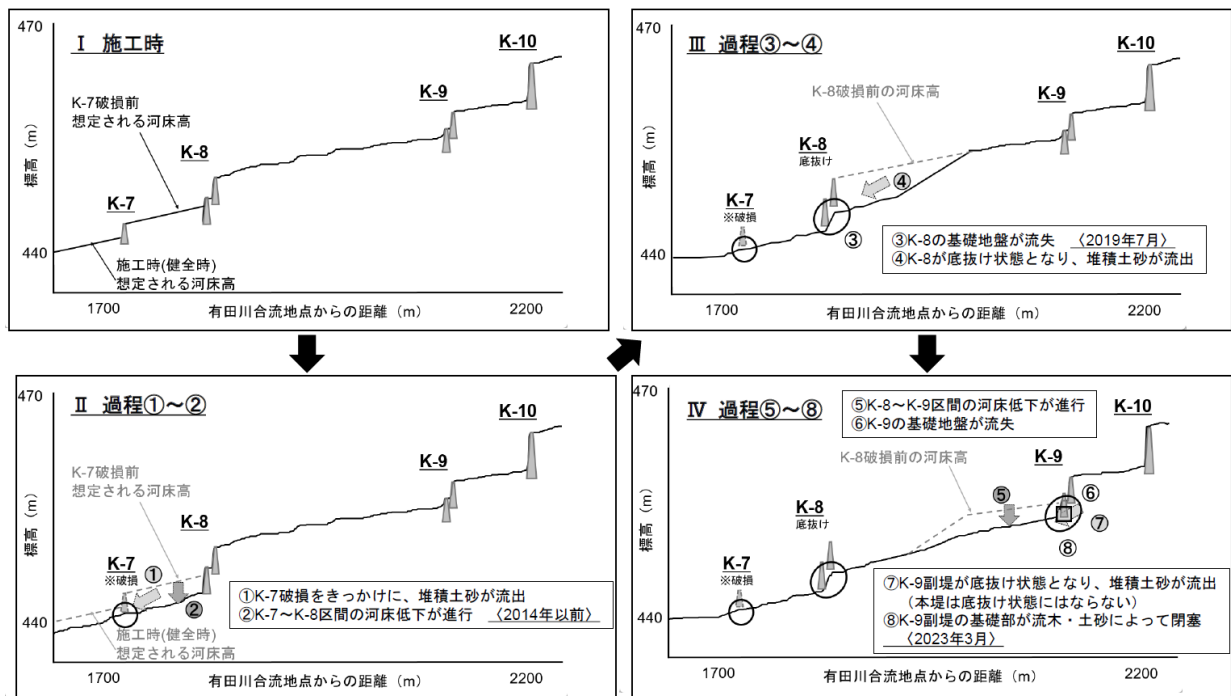
図 5. 角間木谷川の砂防堰堤の損傷過程

4.2 の調査結果から、当該区間の損傷過程を図 5 のように推察した。この結果から、角間木谷川の砂防堰堤の基礎地盤の流失要因の一つとして、施設下流側の河床低下が考えられた。現在は K-9 副堤基礎部の閉塞によって K-9 副堤より上流側の河床低下はみられていないが、今後の出水等によって K-9 副堤基礎部の閉塞が解消された場合、K-8 と同様に K-9 も底抜け状態となり、K-9 の堆積土砂が流出し、さらに K-9 より上流側の砂防堰堤の基礎地盤が流失に至る可能性が考えられる。

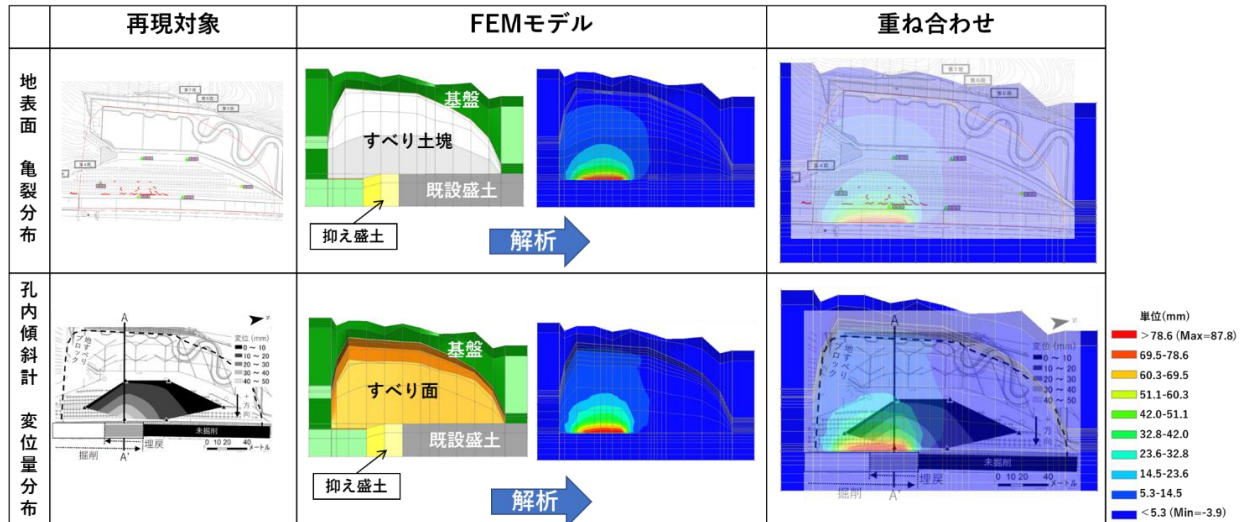
表-2 三次元 FEM モデルによる地すべり変状の再現結果

表-2 上段に亀裂分布図、三次元弾塑性 FEM 解析による地表面変位量段彩図、重ね合わせ図、下段に孔内傾斜計の変位量分布図、三次元弾塑性 FEM 解析によるすべり面変位量段彩図、重ね合わせ図を示す。地表面の亀裂分布と地表面変位量段彩図、孔内傾斜計の変位量分布図とすべり面変位量段彩図は、それぞれ多少のズレはあるが、それぞれの分布傾向は類似している。解析結果は、亀裂分布域に集中的に変形が発生する状態、かつ、変位量分布図を再現できていると考えられ、地すべり変状が概ね再現できているものと考えられる。

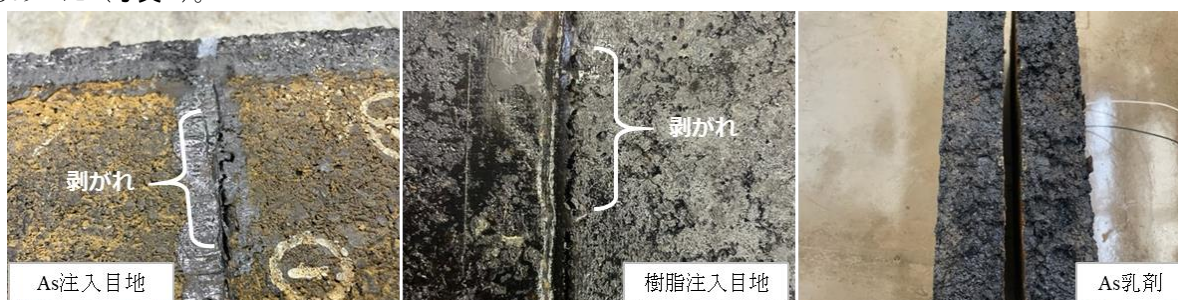
写真4 ホイールトラッキング負荷試験後の供試体

ホイールトラッキング負荷試験後の供試体のうち、アスファルト系および樹脂系の注入目を使用したものは、部分的に亀裂や剥がれが確認できた。当初、完全に破断して浸水するものと想定していたが、このような現象により浸水が起こりうるようになった。また、アスファルト乳剤を使用した供試体は打継目が完全にひび割れているものもあった(写真4)。
