3 突発的な自然現象による土砂災害の防災・減災技術の開発

研究期間 : 平成 28 年度～令和 3 年度
 プログラムリ - ダ : 土砂管理研究グループ長 石井 靖雄
 研究担当グループ : 土砂管理研究グループ(火山・土石流チーム、地すべりチーム)、地質・地盤研究グループ(地質チーム、土質・振動チーム)、技術推進本部(先端技術チーム)、寒地基礎技術研究グループ(寒地構造チーム、寒地地盤チーム、防災地質チーム)

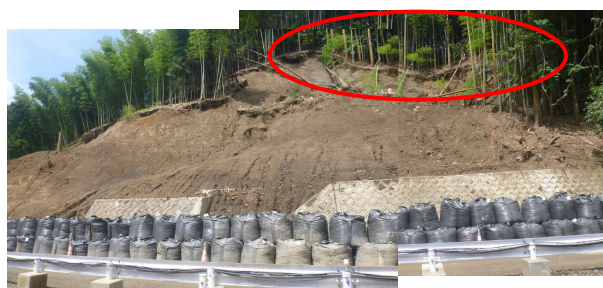
写真-3 集水地形直下の表層崩壊の事例
崩壊斜面の上方に集水地形（赤丸内）が存在する。

集水地形は今回調査できた 47 箇所の 5 割以上の箇所を確認されていることから、豪雨時の災害の発生に関わっていると考えられる。したがって、豪雨災害危険箇所を抽出するための点検において集水地形は重要な着目点である。平成 28 年度に行った災害危険箇所の捕捉率向上のための対応策の検討においてもレー

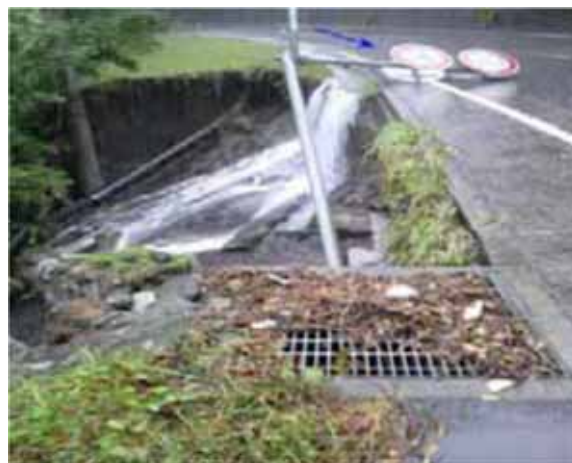
写真2-1 被災状況

図2-3に現地状況のイメージ図を示す。当該道路は富士山裾部の山岳道路で、図の上方に向かって登り勾配となっている。被災箇所は、図右下の沢部を埋めた盛土(赤線部)である。当該箇所では、道路の表流水を縁石(アスカーブ)で被災箇所の側溝に導いてから升および暗渠管を通じて沢部の縦排水により排水をしている。発災時の降雨は5時間という短時間で被災時の連続雨量に達しており、短時間の集中豪雨により大量の表流水が集中したため、崩壊したと考えられる箇所である。図2-4に発災前1か月の降雨について6時間累積雨量および連続雨量を1年確率連続雨量で正規化し作成したスネーク曲線($\Sigma 6/R(1) - R/R(1)$)を示す。この図からも、発災時には1年確率に近い連続雨量が6時間程度で一気に降っていたことがわかる。また、写真2-1に被災状況を示すが、アスカーブで導かれた表流水が被災箇所に大量に流入しているのがわかる。

一方で、写真2-1をよく見ると手前に排水升があり、写真2-1に示すように上方からアスカーブで導いた表流水を側溝で受けて手前の升を介して沢に排水していたが、

写真2-1では側溝が土砂で閉塞して草が生えている状況であり、適切な排水がなされていなかったことも、被災要因の1つであったと考えられる。

当該箇所は、降雨状況からはゲリラ豪雨（集中豪雨）型災害に分類できるものではあるが、図2-1で示した盛土の被災要因である道路表面流と排水不全の2つの要因が複合して生じており、側溝の清掃を定期的に行うとともに升の位置を切り盛り境界のところに設けて、斜面下方に導いて排水を行うことで防げた可能性のある災害でもある。

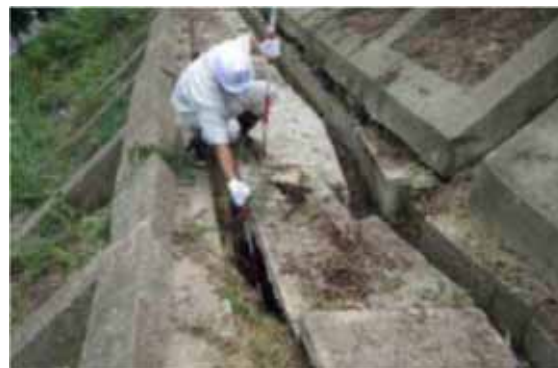
写真2-3 被災状況

図2-5に現地状況のイメージ図を示す。当該道路は、小規模な丘陵部を開削した両切道路の切土のり面で、図右側の部分は「吹付のり枠+グラウンドアンカー工」で補強されており、被災箇所（図中赤線部）は「吹付のり枠+地山補強工」が行われていた。写真2-3に被災状況を示すが、土砂が流出するような崩壊には至っていないが、小段位置で大きくずれが生じた災害である。写真3に示すように、のり面近傍に溜池があり、その水面がほぼ変状が発生した小段の位置と一致していた。また、のり面からは多くの湧水が見られ、常時水位が高いものと推察された。

当該箇所は、図2-2で示した切土の被災要因である豪雨と湧水の2つの要因が複合して生じており、特に湧水の供給源となる溜池の位置が特徴的である。グラウンドアンカー工が施されていた範囲では、地下水を抜くための排水対策が行われていたが、地山補強工の部分では湧水があるためのり砕内は開放型であったものの、それ以外に排水対策が見られなかった。

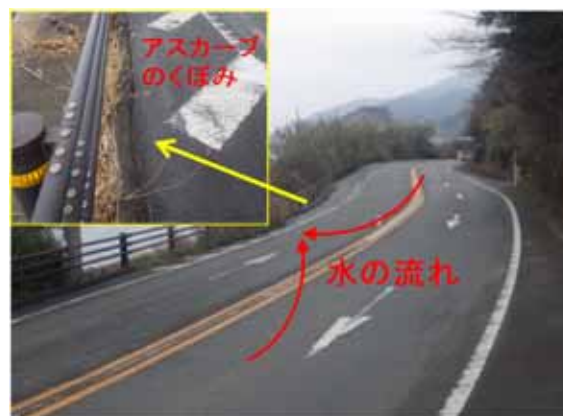
写真2-5 アスカープ箇所(滞水 オーバーフロー)

表流水をアスカープ等で流下させているところで盛土のり肩部が沈下している箇所で、滞水してアスカープをオーバーフローしたり(写真2-5)、アスカープの端部が盛土部で終わっているところで表流水がのり肩からのり面に流入して(写真2-6)表層部の侵食・崩壊が発生していた。盛土高さや、流入範囲にもよるが、崩壊規模は比較的小さく、概ね250m³以下であった。1件は流入範囲が広く500m³と比較的大きなものもあった(写真2-7)。

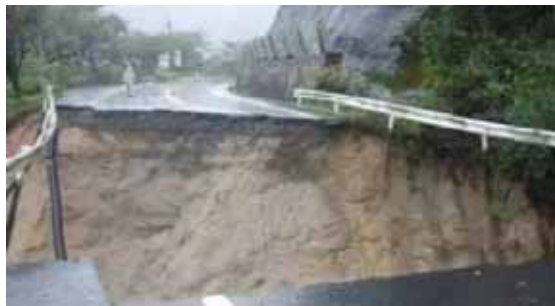
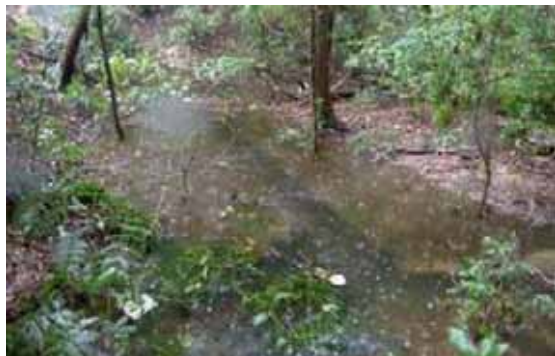
写真 2-8 窪地滞水による崩壊事例 (その 1)

山側にくぼんで滞水しやすい構造となっている盛土や沢部をまだ盛土で、もともと横断排水管が設けられていないあるいは土砂流入等で横断排水管が閉塞し排水機能が不全となり滞水し、浸透水により盛土内水位が上昇することで崩壊が発生していた(写真2-8、写真2-9)。崩壊規模が大きく(1,500、1,600、11,600m³)と路面に影響するものであった。盛土が全体的に崩壊し災害規模が大きくなるため、要注意箇所である。

また、対応策としては、横断管の閉塞が起こりにくい構造とする(沈砂部分を大きくする等)盛土部に路面の表流水が流入しないように、盛土部の外側両端に集水柵および路面を横断する排水溝を設け流末に導く、横断管が設置されていない箇所では通常水が流れていない沢でも豪雨時を考慮して横断管を設置するなどの対応が考えられる。

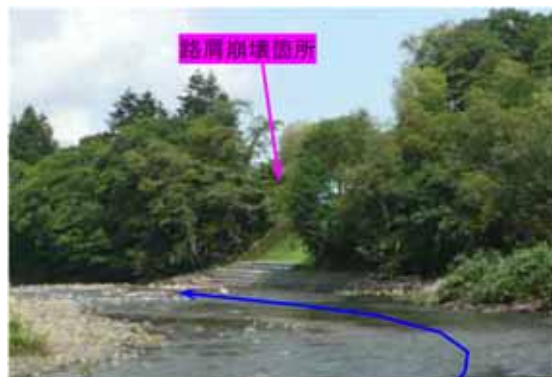
写真 2-10 河川増水による洗掘崩壊箇所の例

河川の攻撃面などの地形的要因によって、河川の増水に伴い護岸部分の洗掘・侵食により、のり肩部分下方が流失した(写真 2-10)。規模は、増水の程度や護岸などの構造によるため、大小様々であった(130、230、500、8,000 m^3)。河川の増水によるものは、道路の構造上の災害ではなく、対策については河川護岸との兼ね合いもあるため別途検討する必要はあるが、攻撃面や川幅が狭くなる箇所などの河川水の影響を受けやすい箇所については、注意をしておく必要があると考える。

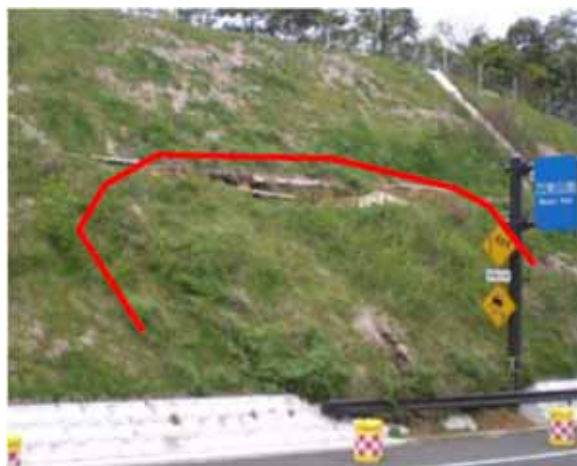
写真 2-11 谷部の切土箇所の事例（脆弱部残存）

部が残存することがある（図 2-8）。このような箇所は、地質・土質的にも尾根部に比して崩壊しやすく、さらに背後に集水地形がある場合には、表流水の流入も伴いより崩壊しやすい状況となる。このような箇所を尾根部と同様に植生工のみ保護した箇所で崩壊が発生していた（写真 2-11）。

前者のような箇所は、植生工で被覆されており目視での抽出は困難であり、元地形や施工時ののり面状況の記録の既存資料から脆弱部の残存の可能性を判断することになるが、残存状況（深さ・範囲等）を把握するためにはサウンディングを行う等の詳細調査が必要である。

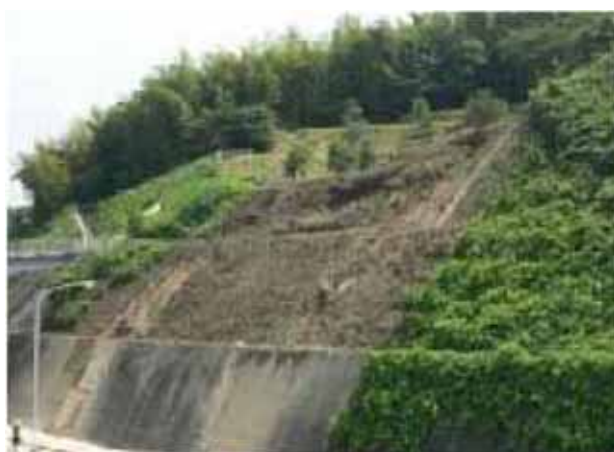
写真 2-12 背後地からの表流水による崩壊事例

地形図から判読を行うことである程度は抽出はできるが、小さな微地形については地形図からの判読は困難であり、現地踏査等の詳細な調査を行う必要がある。その際には、通常の降雨時の表流水の流入状況や湧水の状況に着目して点検を行い、問題がある箇所について地形状況の調査を行うのが良いと考える。

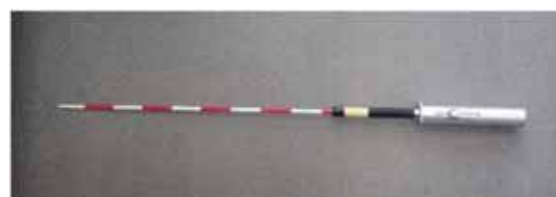
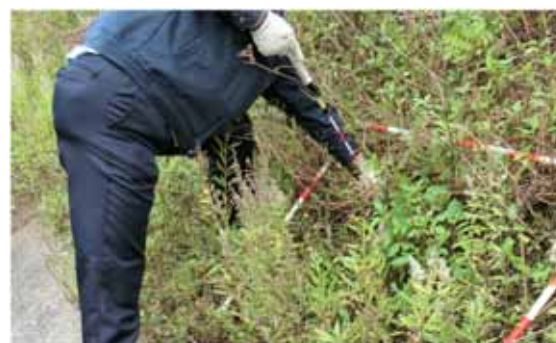
写真2-15 土壤硬度計およびピンによるサウンディング方法の例²⁾

(a) 測量用ピンを装着した土壤硬度計

(b) 調査状況

このような箇所を抽出するには、地山自体の評価をする必要がある。強風化性の岩であれば、切土時に判断し事前に緩勾配化を図っているため、調査・設計時や施工時の記録により抽出することは可能であるが、通常の勾配で切土している一般的な箇所の風化については、机上調査や目視でスクリーニングすることは困難である。このため、ある程度の期間ごとに背面の地山の状況を確認する必要がある。調査方法としては、物理探査により風化深度を調査する方法はあるが大掛かりになるため、できるだけ簡易に確認する方法が求められる。一つの方法として、通常の目視点検時にピンを用いたサウンディングを行い、風化深度を確認することが考えられる（写真2-15）。また、水の影響もあるため、降雨後にのり面の湧水や表流水の状況についても確認しておくことが望ましい。

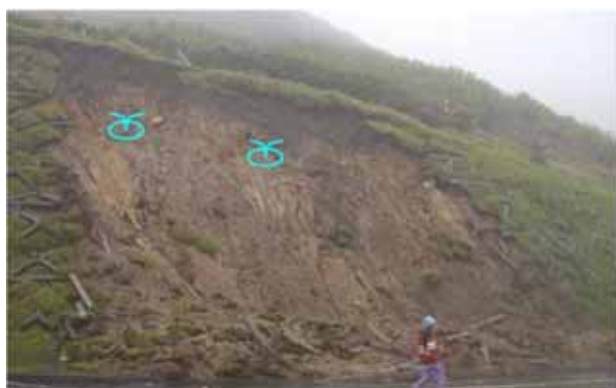
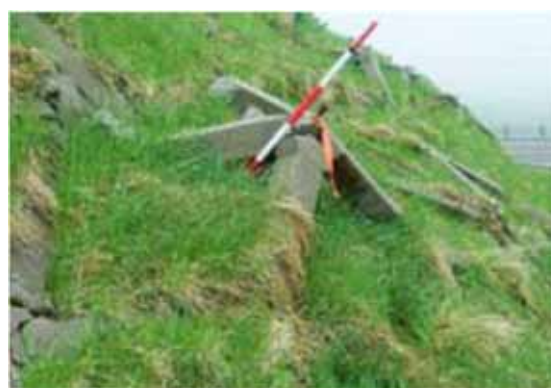
写真 2-16 凍上の影響による被災事例（プレキャストのり枠）

(a) 被災状況

(b) 凍上による浮き上がり

検するとともに地山の凍上性の確認を行うのが望ましい。また、前述ののり面の風化と同様に可能であれば目視点検時にピンを用いた簡便なサウンディングを行い、ゆるみの生じている深度を確認することも一つの方法として

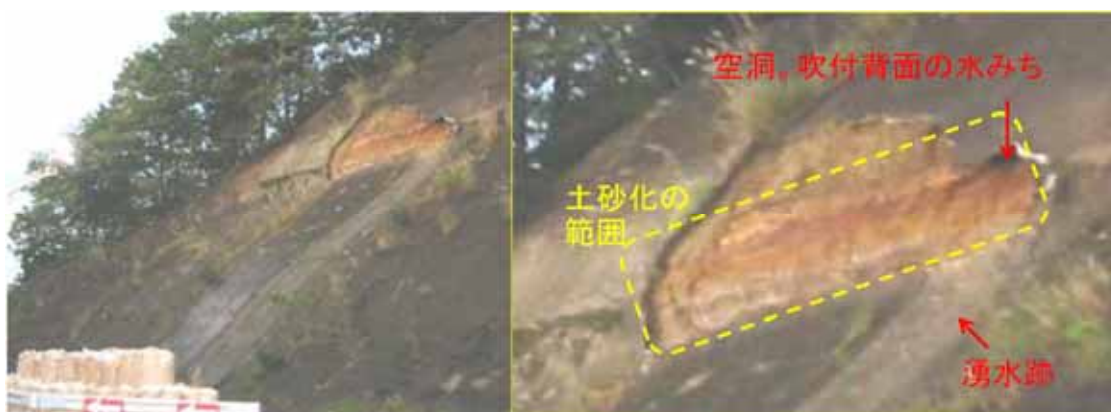
写真 2-17 吹付工オーバーハング部の崩落事例

吹付工の崩落についても、原因は背後地山の風化（土砂化）によるもので、地山と吹付工の密着不良が生じ自重および土圧が作用することで抜け落ちが生じている。特に、被災箇所のようなオーバーハング部は下部の吹き付け厚が薄くなり亀裂が入りやすく、風化により崩落が発生しやすい（写真 2-17）。このため、下部に亀裂があり湧水跡が見られるような箇所は特に注意が必要である。したがって、吹付工の施工箇所では可能な限りオーバーハング部が生じないように整形することが必要である。

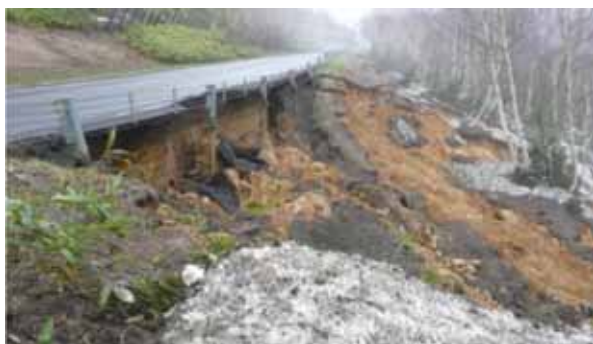
写真-1 融雪期に発生した道路盛土変状事例

積雪寒冷地である北海道において、近年、融雪期（春先）に通行止めを伴う道路盛土の変状が発生しており（写真-1）、降雨だけでなく急激な融雪水が盛土の不安定化の一因と想定されている。

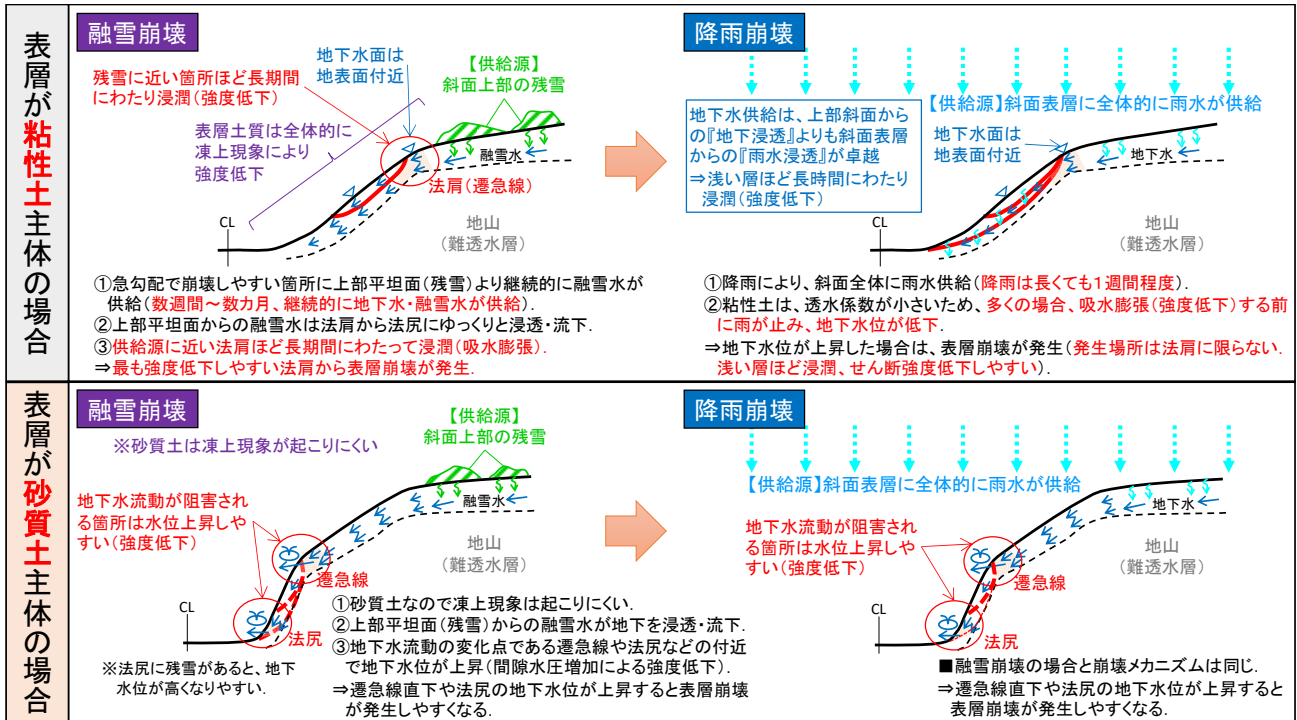
図-3.3 融雪崩壊と降雨崩壊の崩壊メカニズムの違い

様に水に起因した現象であるが、凍結融解による強度低下や凍上によるアイスレンズの形成箇所がすべり破断面となる場合、表面凍結による法尻部等の間隙水圧が上昇するなど、寒冷地特有の様々な要因が複合的に作用し、降雨崩壊時よりも見かけ上、少ない分量でも融雪崩壊が発生することが想定される(図-3.2)。

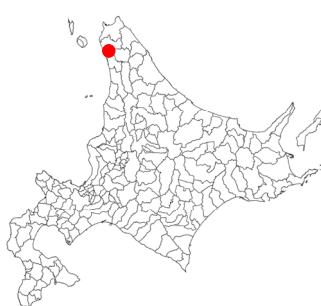
図-5.2 既往崩壊現場位置図

既往崩壊現場の位置を図-5.2に示す。また、試料採取位置及び土検棒（標準型）による簡易貫入試験実施箇所を図-5.3に示す。既往崩壊現場の崩壊規模は、崩壊高15m、崩壊幅35m、崩壊深2~3mであった。調査は崩壊現場の隣接斜面で行い、法肩（調査地点①）及び法肩から水平に約6mの小段法肩（調査地点②）上で、ハンドオーガーを用いて地表面から最大深度0.8mまでの間約0.2m毎に試料を採取した。さらに、採取した試料について、凍上しやすい土質を確認するため粒度試験を実施した。また、同採取位置において

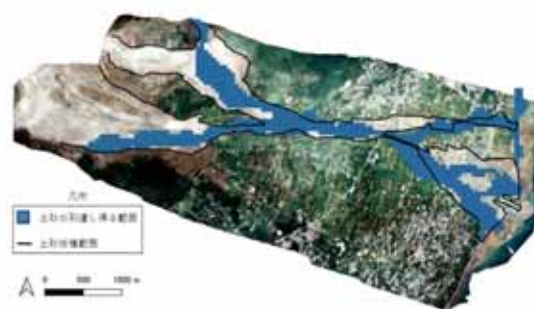
図-3 雲仙普賢岳における計算結果⁴⁾

図-3に雲仙普賢岳で1993年4月28日に発生した土石流堆積範囲(推定)と計算結果の重ね合わせを示す。

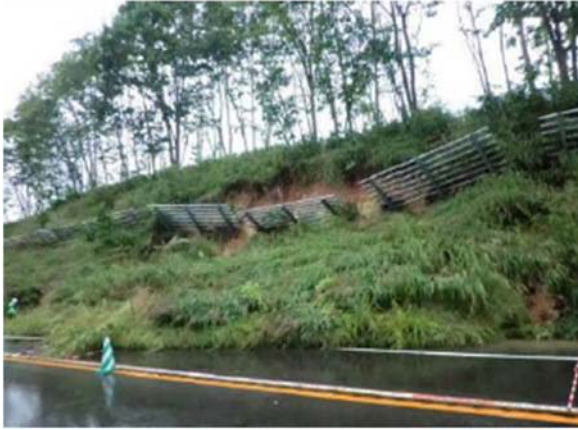
(a) 被災箇所状況

当該箇所は、のり枠+鉄筋挿入工が施されたのり面で、近傍の背後地(左側)にため池を有する箇所である。また被災箇所の右側方に向かってのり高さが高くなり、深いすべりを想定したのり枠+グラウンドアンカー工が施されていた。

当時の降雨状況は発災2日前に既往最大に近い非常に大きな降雨があり、この降雨の影響により災害に至ったものと考えられる。のり面では多くの湧水が見られたため池からの浸透水により地下水位が高く、被災後の復旧工としてグラウンドアンカー+横ボーリングによる排水対策が行われている。2日前の先行降雨はこの地域の土砂災害警戒情報のCLを超えるものであったが被災には至らず、地下水位の上昇と被災当日の降雨により既設の鉄筋挿入工と

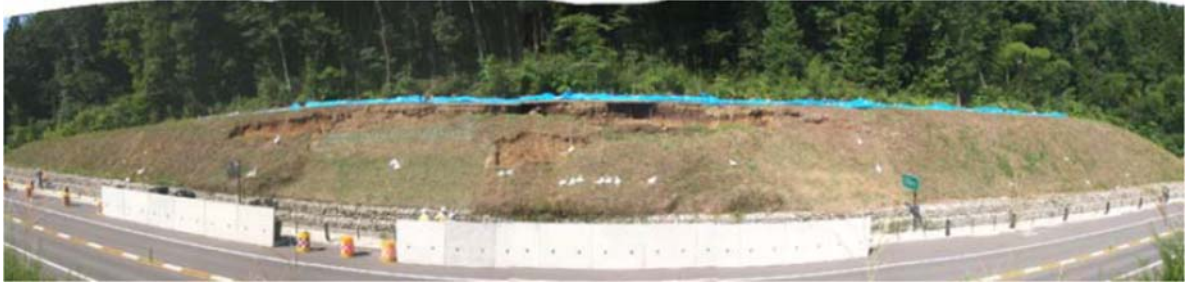
(a) 被災箇所状況

図5-5に、(a)被災箇所状況、(b)時間雨量—土壌雨量指数の関係、(c)第2第3タンクの合計値—土壌雨量指数の関係を示す。当該箇所は、2007年に供用開始された新設道路の切土のり面で、供用開始後1年で被災した事例である。被災箇所は谷地形(鞍部)の切土箇所でのり面に軟質土砂が残存しており、施工中ものり面で小崩壊が発生し、対策として法尻にふとんかごが設置されていた。このため、崩壊規模としては840m³と比較的大きな範囲で被災したがふとんかごによる抑え効果により道路への到達

降雨の状況は、(b)の時間雨量－土壌雨量指数の関係をみると当該地域の降雨としては比較的大きく、若干の先行降雨はあるが短時間での集中豪雨である。また、破線の当該地域の土砂災害警戒情報のCLを超過しており、CLで捕捉可能な災害であるが、CLを大きく下回ってから発災している。なお、その他のCLを超過した降雨は道路供用以前のものである。

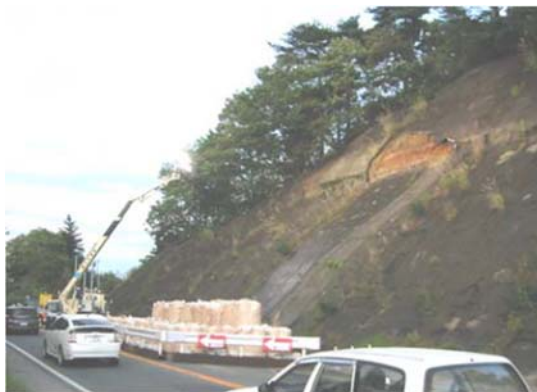
(a) 被災箇所の状況 (再掲)

図5-6に、(a)被災箇所状況、(b)時間雨量－土壌雨量指数の関係、(c)第2第3タンクの合計値－土壌雨量指数の関係を示す。当該箇所は、前述したようにモルタル吹付工が施された切土のり面(吹付のり面)のオーバーハング部が降雨の影響で崩落した事例である。

(c) で示す第2第3タンクの合計値—土壌雨量指数の関係で発災時降雨の動きを見ても、(b) 同様過去の大きな降雨と比してさほど大きなものではない。タンク合計値の発災時土壌雨量指数に対する比率は0.5に近いもので、土壌雨量指数としては土中水分の状態は多くなりつつあるが、当該箇所の被災要因が吹付のり面の背後地山の風化に伴う密着性の低下が主要因であり、一般的な土砂崩壊とは現象が異なるため、降雨による事前通行規制の対象災害ではなく、亀裂や空洞状況などの定期的な点検と補修により対応する必要がある被災形態であると言える。

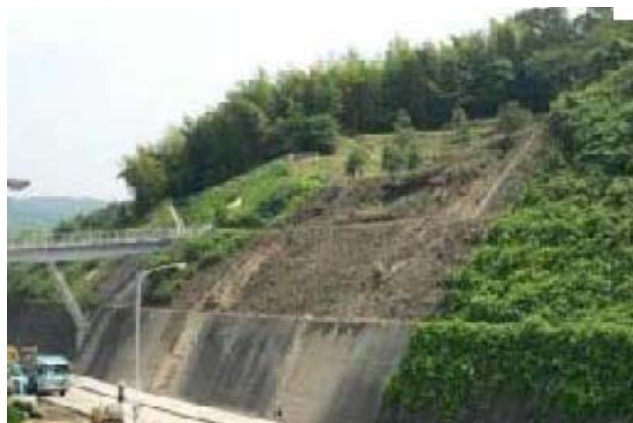
(a) 被災箇所状況 (再掲)

図5-8に、(a)被災箇所状況、(b)時間雨量—土壌雨量指数の関係、(c)第2第3タンクの合計値—土壌雨量指数の関係を示す。当該箇所は集水地形を切土し植生工を施したのり面で、短時間の集中豪雨により雨水が集中して縦排水溝を横に屈曲させた箇所からオーバーフローし、周辺の表面土砂が浸食・流出した事例である。

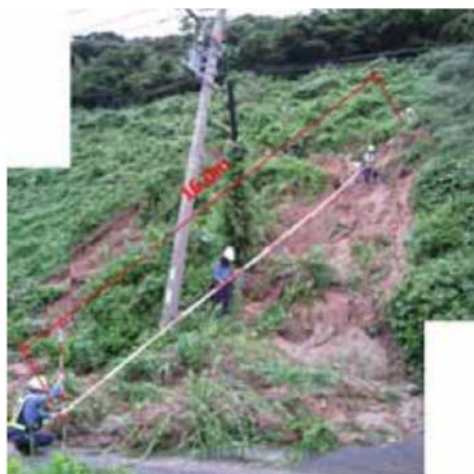
(a) 被災箇所の状況 (再掲)

当該箇所は、基岩が花崗閃緑岩で風化により表層が土砂化し緩みが生じたところが豪雨により崩壊したものである。現地は国道と市道が並走しており市道側にある切土のり面で、崩土は国道には到達してはいない。図5-9に、(a) 被災箇所状況、(b) 時間雨量－土壌雨量指数の関係、(c) 第2第3タンクの合計値－土壌雨量指数の関係を示す。

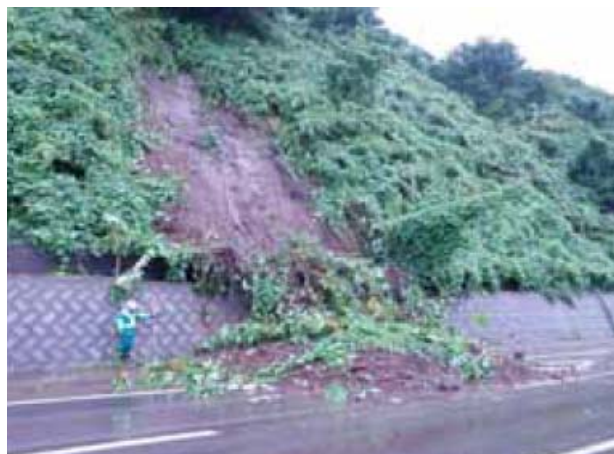
(a) 被災箇所の状況 (再掲)

図5-10に、(a) 被災箇所の状況、(b) 時間雨量—土壌雨量指数の関係、(c) 第2第3タンクの合計値—土壌雨量指数の関係を示す。当該箇所は、前述したように被災箇所上方に微細な沢地形があり、そこから被災箇所に雨水が流入して、地山と植生の根茎境界から土砂崩落が生じている。当時の降雨状況を見ると、(b) 時間雨量—土壌雨量指数の関係では、土壌雨量指数は既往最大に近い降雨となっているが、過去の降雨すべてが当地域の土砂災害警戒情報の

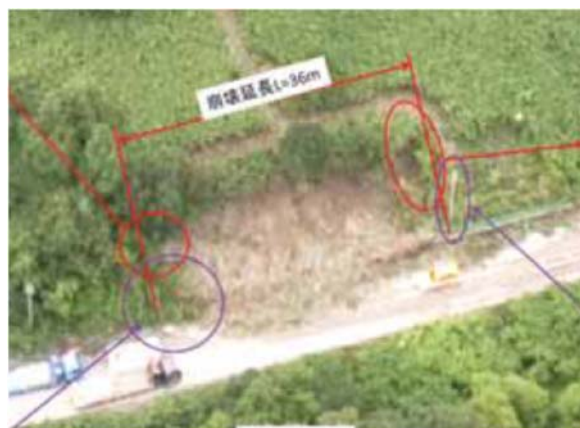
(a) 被災箇所状況 (再掲)

図5-11に、(a) 被災箇所の状況、(b) 時間雨量－土壌雨量指数の関係、(c) 第2第3タンクの合計値－土壌雨量指数の関係を示す。4. 災害事例9でも述べたように、当該箇所は、地すべり地形の末端に位置する、風化蛇紋岩の植生のり面の表層崩壊である。

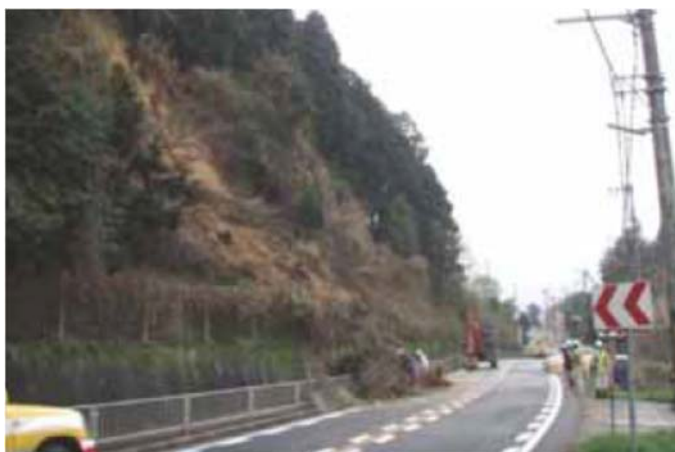
(a) 被災箇所状況

図5-12に、(a)被災箇所の状況、(b)時間雨量—土壌雨量指数の関係、(c)第2第3タンクの合計値—土壌雨量指数の関係を示す。当該箇所は、花崗岩を主体とする切土のり面で、切土勾配は1:0.8と比較的急こう配の切土である。昭和50年以前から供用されており、長年の風化により表面が土砂化して降雨により表層崩壊が発生したものである。

なお、当該箇所の1:0.8の切土勾配は、軟岩であれば標準のり面勾配の範囲内であるが、風化により土砂化しており、土砂斜面におけるのり面勾配としては、標準のり面勾配の適用範囲外の勾配で不安定な状態になっていたと考えられる箇所、発災以前の数年前にも同じ箇所で小規模な表層崩壊が発生している(既設の落石防護網と落石防護柵があったため道路への影響はなかった)。このような箇所については、本事例のように比較的少ない降雨でも崩壊が発生することが想定されるため、点検により切

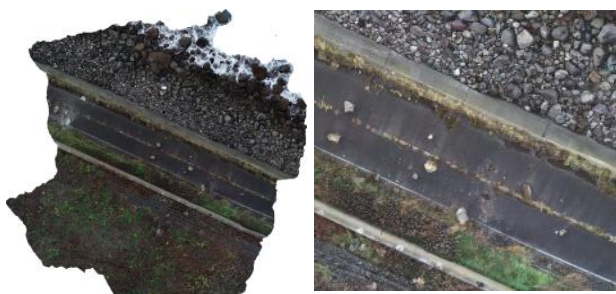
(a)オルソモザイク画像とオルソ切抜画像(2018/11/20)
(2017年と座標が一致する様に調整して作成)

背景差分画像において、既存の落石の輪郭の白い部分も減って極僅かになって全体がほぼ黒く表示され(白点線丸印)、変化のあった新たな落石のみが白く明瞭に表示されている(赤丸印)。そのため、Case1-1の撮影写真を比較対象としたときに比べて格段に、また、Case1-2の調整を行わなかったオルソ画像を比較対象としたときに比べてもより、変化箇所の抽出判読性が高い結果となっている。

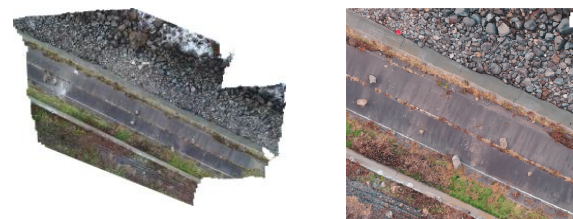
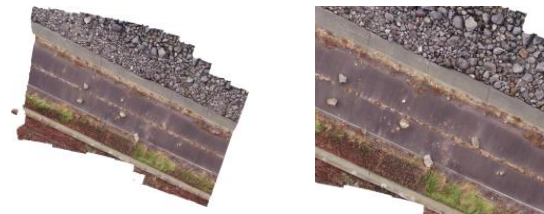
図-2.9 異なる機体・時期での写真に基づく鉛直オルソ画像に対する背景差分抽出結果 (Case1-4:鉛直オルソ、調整あり、1回目:Phantom4Pro/2回目:Inspire2、方法[D'])

最後に、Case1-4 で、2回の撮影を Phantom4Pro と Inspire2 の異なる UAV で行い、地物点の設置による調整を行ってオルソ画像に加工した場合の背景差分抽出結果を図-2.9に示す。ただし、2回目の撮影時期が、Case1-1~3の2018年に対し、Case1-4では2020年となっており、比較元となる1回目に撮影した2017年からの経過時間が異なるため、変状発生状況が一部異なっていることに留意されたい。

(a) Phantom4Proによる2017年撮影写真から作成した鉛直オルソモザイク画像とオルソ切抜画像

(b) Inspire2+X5sによる2019年撮影写真から作成した鉛直オルソモザイク画像とオルソ切抜画像

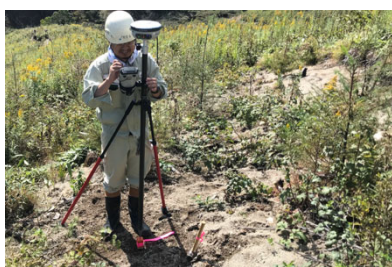
図-3.4 標定点の現地測量

なお撮影は 2019 年と 2020 年で同一の条件で行った。2020 年の UAV 飛行時には 2019 年で作成した地形モデルを元に地形追従飛行を行った。3 地点にはそれぞれに現地での GNSS 測量により地上評定点を設置した (図 3-4)。

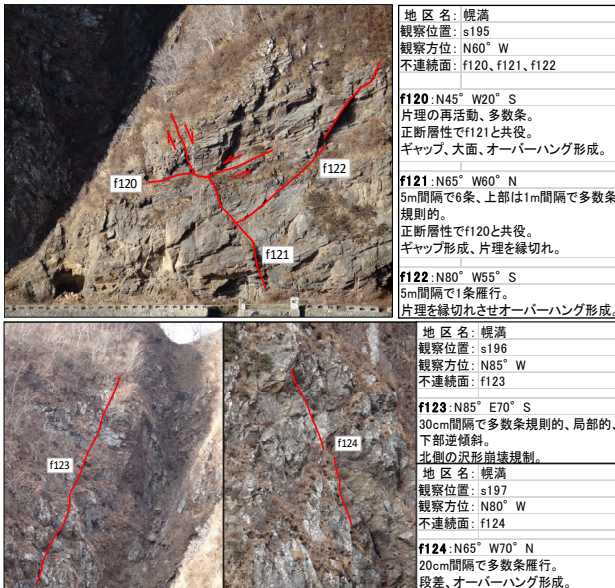
図-4.1 露頭で観察される亀裂の調査結果例

露頭で亀裂を調査し、走向・傾斜等の亀裂の諸元を図-4.1に示す形式で整理した。

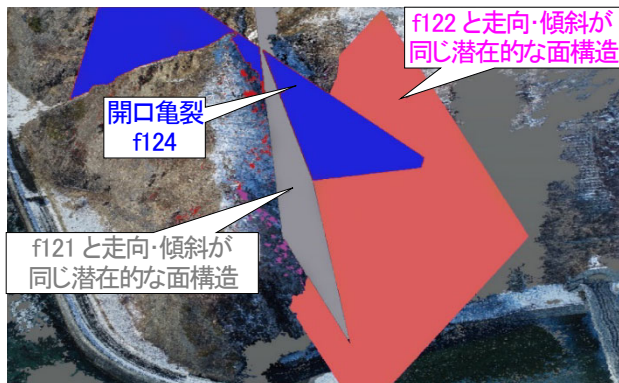
図-4.7 想定面構造による潜在的な崩壊形態モデル

以上から、過去の崩壊を規制していた面構造と走向・傾斜が同じとなる面構造と開口亀裂面が組合さった、潜在的な岩体の崩壊形態をモデル化できた (図-4.7)。

今回提案した岩盤崩壊モデル化方法によって、開口亀裂のみによって囲まれた明瞭な岩体だけではなく、開口亀裂と一致する走向・傾斜の面構造の考慮により、潜在的な崩壊岩体まで漏れなくモデル化することができた。

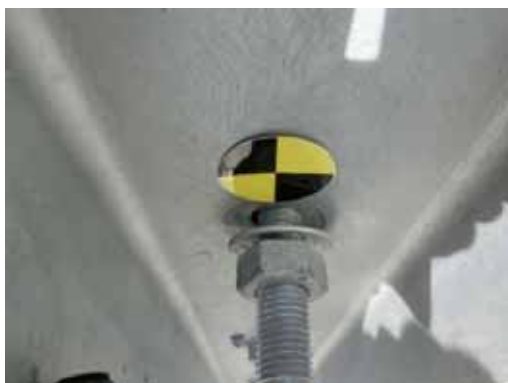
(a) 補強無し：ウェブ部のナットによる陥没

写真-5 端末支柱外側の補強鋼板の効果

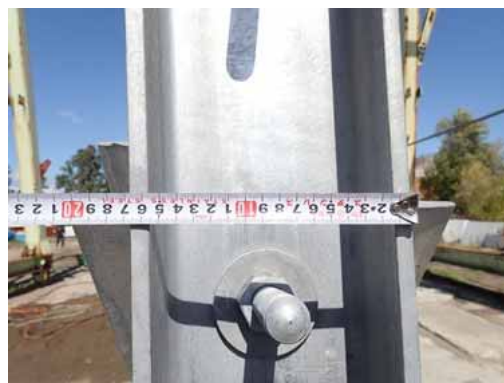
(b) 補強有り：ウェブ部の陥没なし

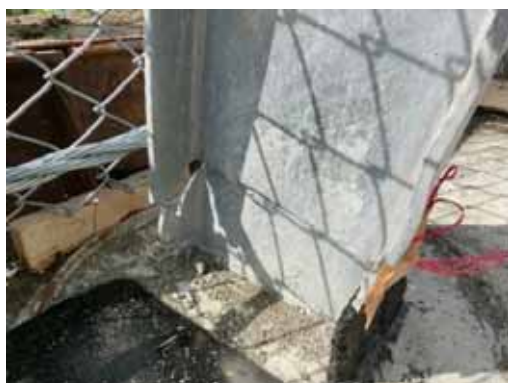
(a) 孔有り：吊り線用の孔からの亀裂

写真-6 吊り線用孔による亀裂の誘発

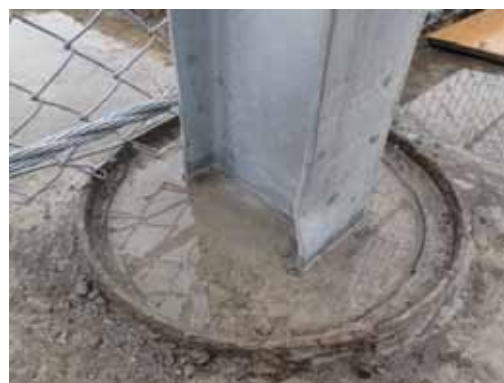
(b) 孔無し：亀裂の発生なし

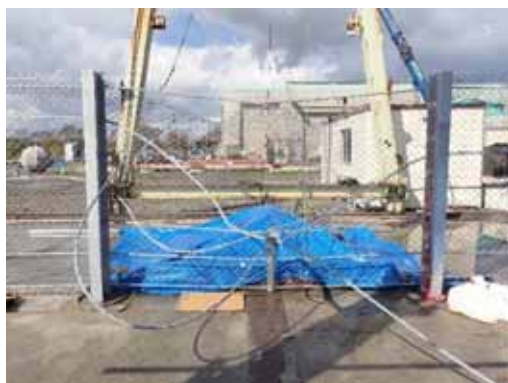
(a) 間隔保持材の車道側への飛散

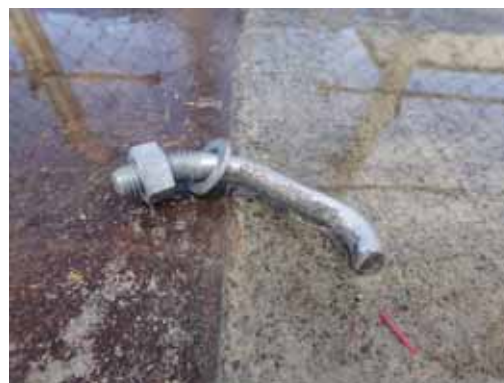
(b) Uボルトの破断

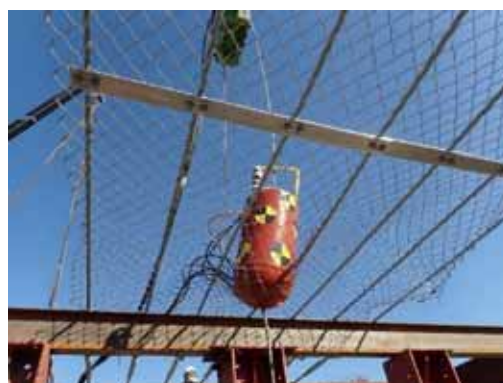
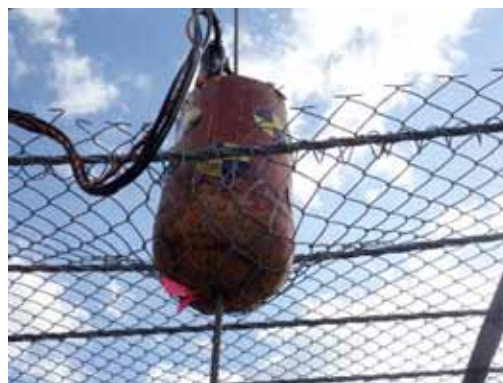
写真-8 結合コイルによる金網のめくり上がり予防

(a)中央部での捕捉

(b)端部での捕捉

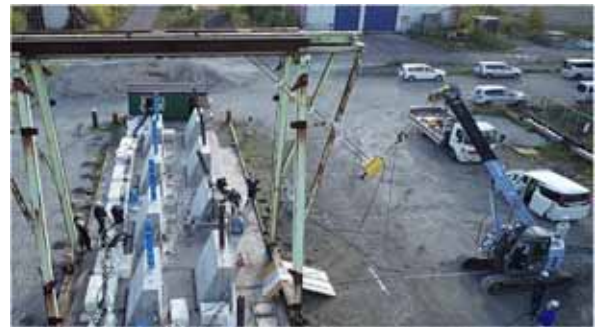
写真-9 実験状況

試験体の形状寸法図を**図-17**に示す。擁壁基礎の断面形状は、高さH=2.0m、天端および基部の壁厚がそれぞれB1=0.5m、B2=1.3m、擁壁背面(重錘衝突面)は鉛直、擁壁前面(衝突背面)は1:0.4の勾配とした。防護柵の中間支柱が基礎上に3m間隔に設置されていることから、擁壁基礎の幅は支柱1本が分担する長さ3mとした。また、間支柱にはH-200×100×5.5×8 (材質:SS400)を用い、根入れ深さは2.0mとした。載荷点は躯体天端から1.4mと0.6mの位置とし、フランジの局部座屈を防止するために重錘衝突部には補剛板を溶接している。
