## 道路橋の長寿命化のための調査・対策技術に関する研究（2）

### 【要旨】

# RESEARCH ON INVESTIGATION AND COUNTERMEASURE TECHNOLOGIES TO EXTEND THE SERVICE LIFE OF ROAD BRIDGES (2)

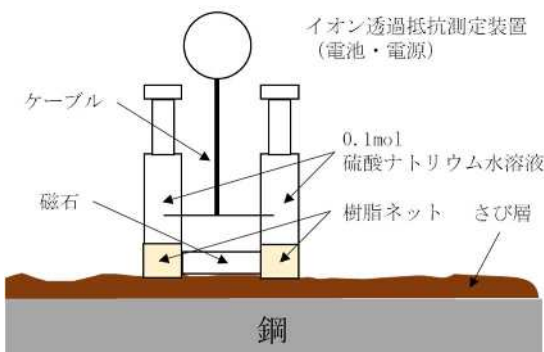
図-2 イオン透過抵抗測定イメージ図

イオン透過抵抗法は、鋼材表面を覆う物質のイオンの移動に対する抵抗値を測定するものであり、イオン抵抗値が高いほど鋼材の腐食速度が遅いことを表す。イオン透過抵抗の測定装置の構成図を図-2に示す。測定装置を2点で接触させ、硫酸ナトリウム水溶液を電解液として、交流インピーダンス法の原理を用いて測定した。

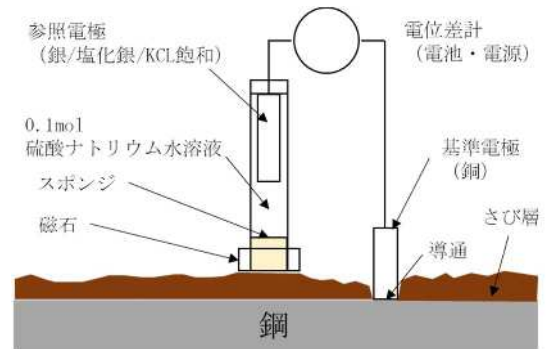
図-3 電位測定イメージ図

電位法は、腐食反応における電位差を測定するものであり、電位差が大きいほど鋼材の腐食速度が遅いことを表す。電位測定装置の構成図を図-3に示す。地鉄の導通をとり、電解液(0.1molの硫酸化ナトリウム)を触媒として一定時間、プローブを接着して、参照電極(飽和銀・塩化銀電極(SSE))との電位差を測定した。

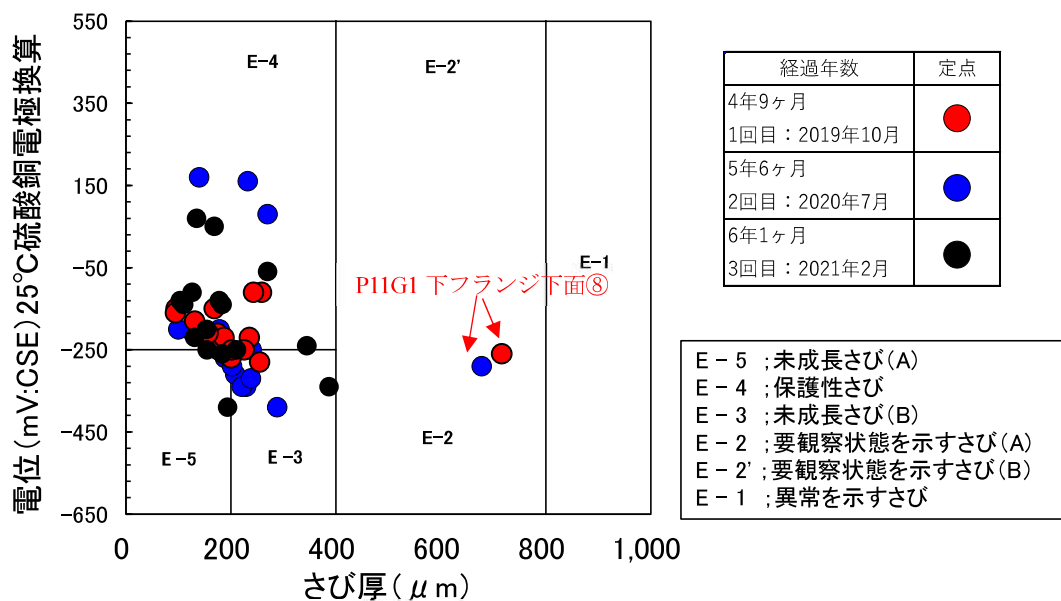
図-8 さび厚と電位の関係の例 (B 橋 P11 橋脚)

さび厚と電位の関係を図-8 に示す。縦軸に電位値 (さび層の緻密性或いは保護性に相当する指標) を横軸にさび厚値 (腐食速度に相当する指標) を図示し、電位値とさび厚値の関係からさびの状態を図中に示す E-5~E-1 に区分する評価方法<sup>6)</sup> (以下「E 評点区分」という。)により評価した。

図-8 より定点(4年9ヶ月、5年6ヶ月、6年1ヶ月)は、ほとんどの箇所が、「E-5 ; 初期さび、未成長さび

(A)」、「E-4 ;保護性さび」、「E-3 ;未成長さび(B)」の区分と判定された中、「E-2 ;要観察状態を示すさび(A)」に至っている箇所が1箇所(P11 橋脚 G1 桁下フランジ下面⑧)で見られた。これは前項のイオン透過抵抗法により要観察状態を示すさび(I-2)と評価された箇所と同じである。特にさび厚の計測値にばらつきがみられることは2.4.1と同様である。電位計測についてはデータ数が少ないため引き続き計測を行い、データを蓄積して分析を深める予定である。

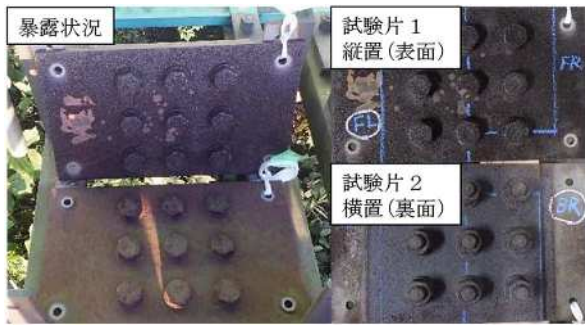
写真-1 試験片 (田園部で36年暴露)

本検討に用いる耐候性鋼の試験片は、飛来塩分量が少ない田園部で約36年間暴露した試験片1、2(写真-1)と、飛来塩分量が多い海岸部で約6カ月間暴露した試験片3、4(写真-2)を対象とした。

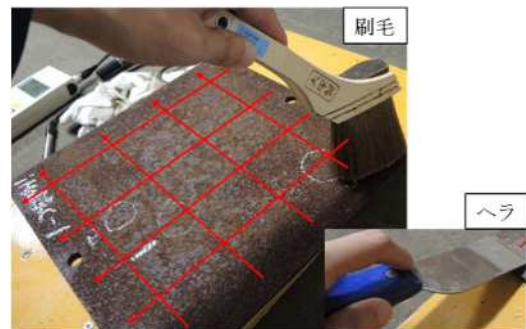
写真-3 刷毛とヘラの作業標準

30%をCASE4、湿潤20℃・80%をCASE5とした。目標とする温度と湿度は恒温室で管理した。計測実施前の清掃は既往の研究を参考に、刷毛とヘラの組合せで設定した。刷毛やヘラの作業標準として、写真-3に示すように縦横全面に1回ずつ清掃することを、表-4における「1回」と定義した。ヘラを用いた清掃では、浮きさびが取れる程度の弱い力による操作作業とした。
