## 16 食料供給力強化に貢献する積雪寒冷地の農業生産基盤の整備・保安全管理に関する研究

研究期間：平成 28 年度～令和 3 年度

プログラムリーダー：寒地農業基盤研究グループ長 川口清美

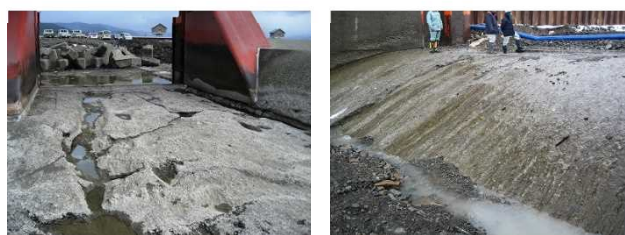
図-4 S 頭首工および Y 頭首工の可動堰・エプロンの状況

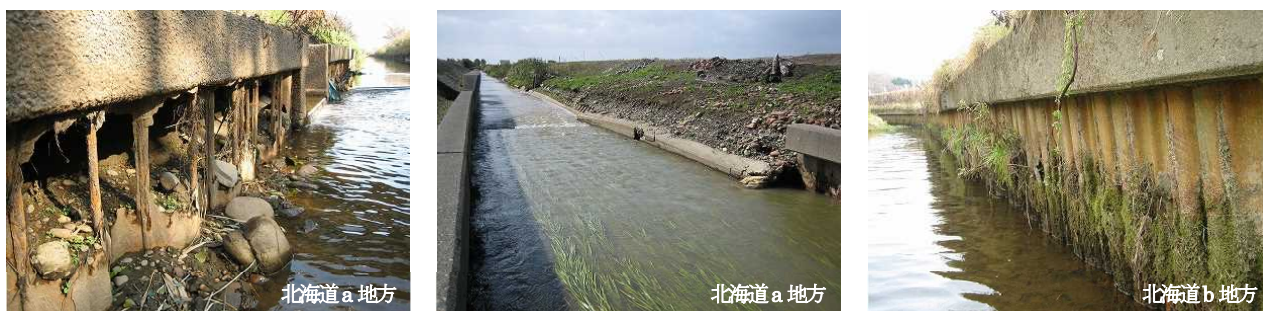
図-10 北海道内における農業用排水路を構成する鋼矢板の腐食

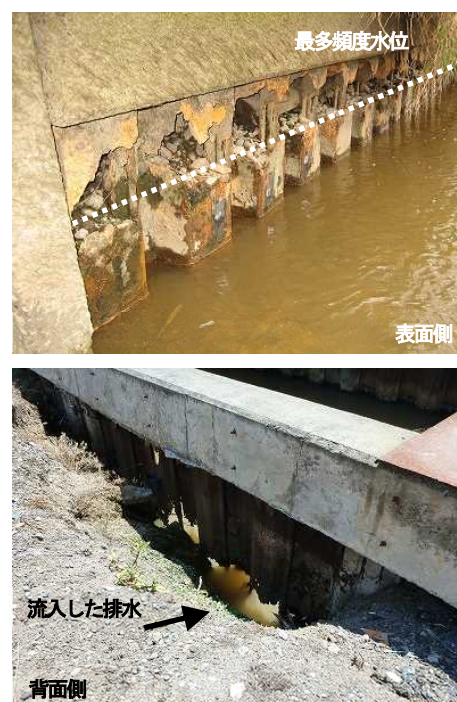
図-12 鋼矢板の腐食の代表的な現況

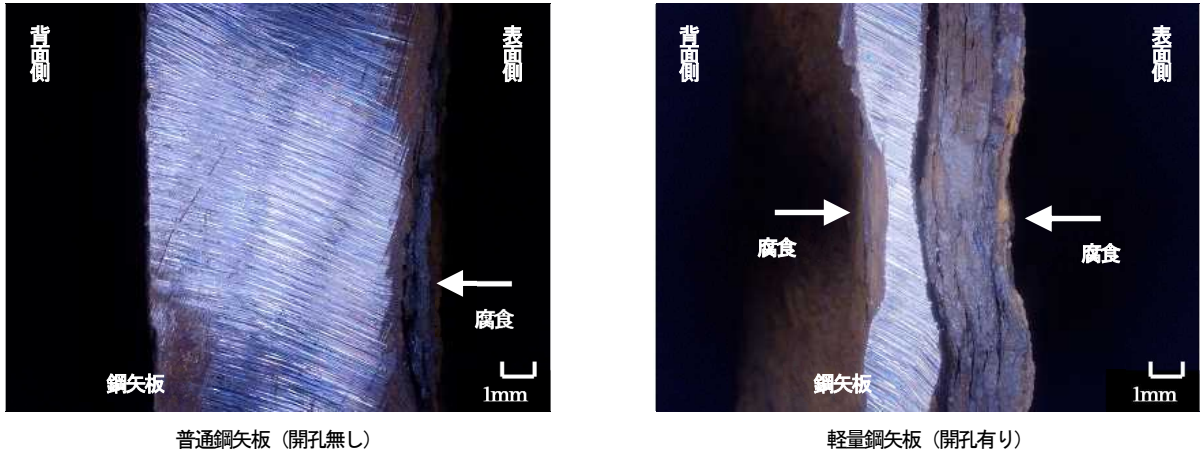
図-13 鋼矢板の切断面の拡大写真

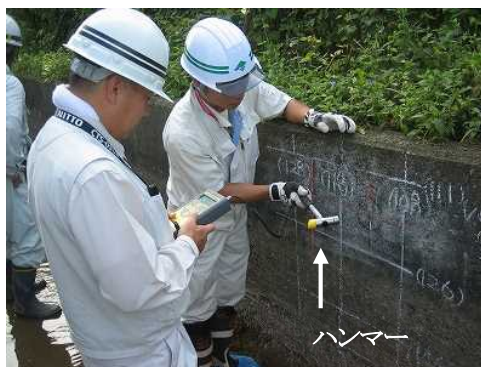
図-21 機械インピーダンス法による測定状況<sup>64)</sup>

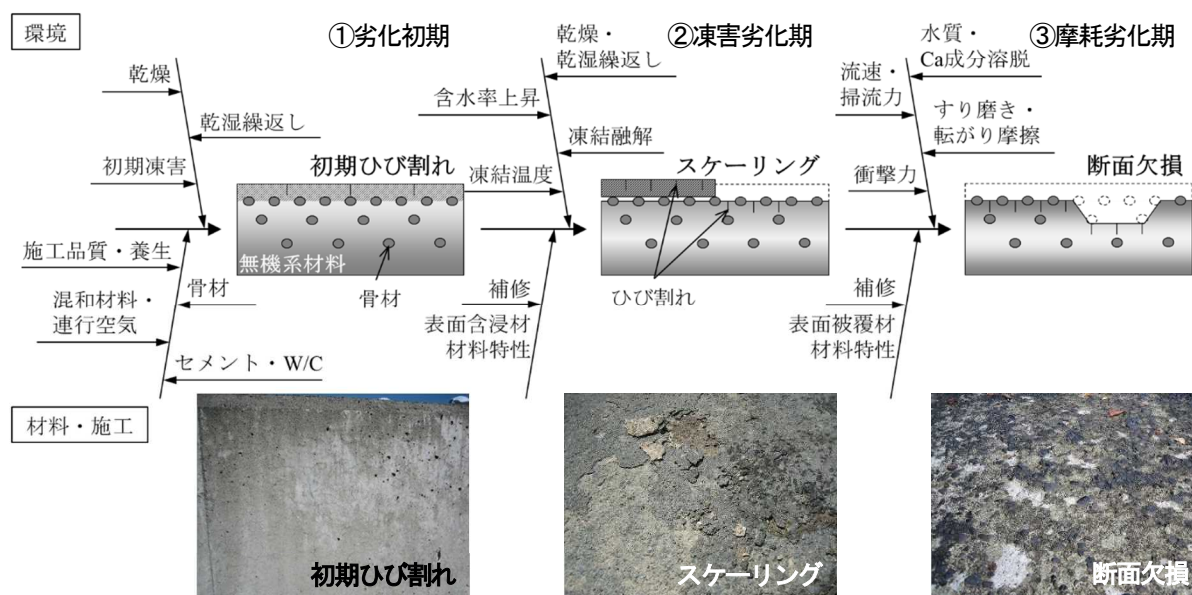
図-54 無機系材料における凍害および摩耗の進行と耐摩耗性に影響を与える要因

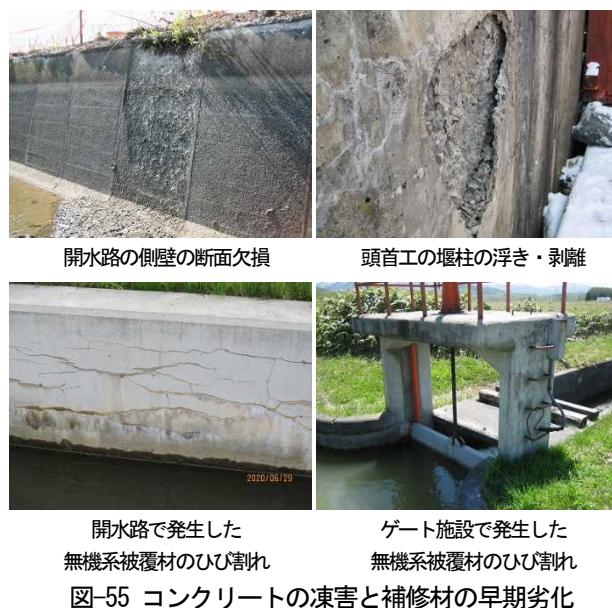
図-55 コンクリートの凍害と補修材の早期劣化

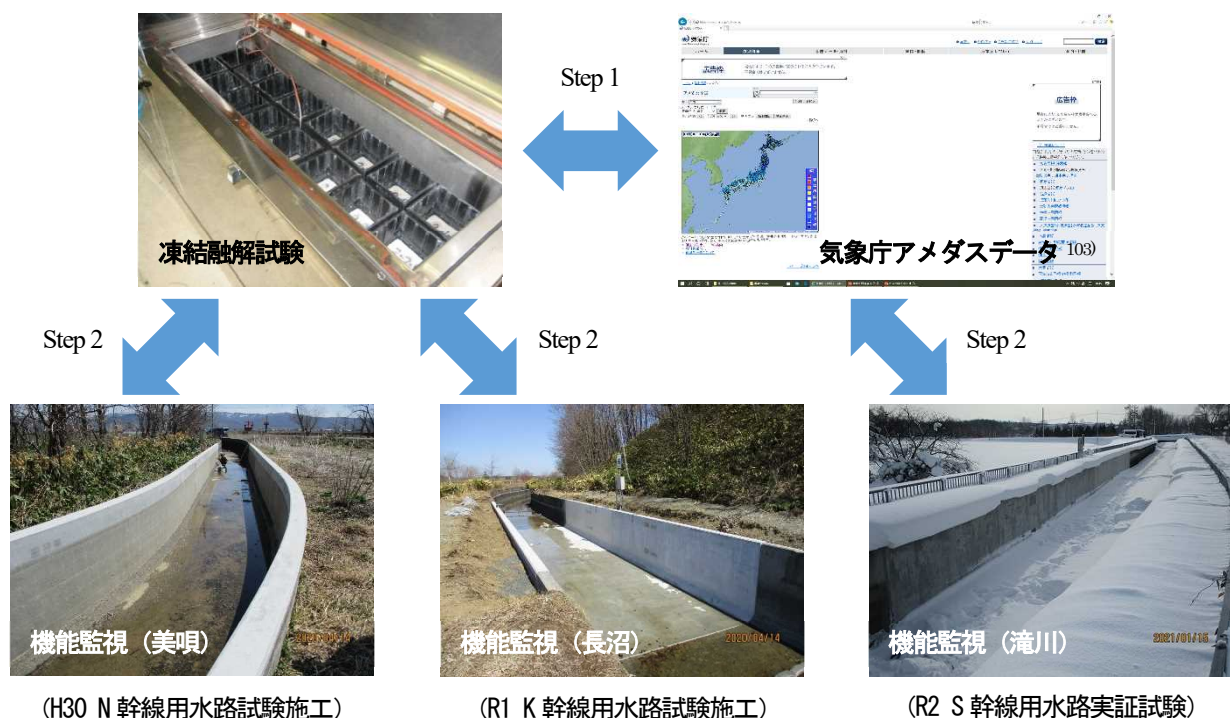
図-64 耐用年数の試算のイメージ（機能監視結果（現地温度データ）を用いた試算精度の向上）
