高精度空間情報を用いた雪崩の三次元計測に関する研究

担当チーム：雪崩・地すべり研究センター

A Study of Three-Dimensional Measurement of an Avalanche Based on High-Precision Spatial Information

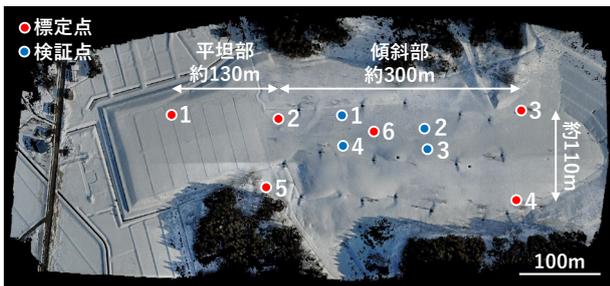
雪崩現場を想定した積雪環境において UAV 写真測量及び UAV レーザ測量を実施し、現地に設置した地上基準点の位置座標の計測精度を検証するとともに、天候及びカメラの露出設定による SfM の点群生成密度の違いを検証した。対象地は新潟県上越市国川地区の裸地斜面とし、計測対象範囲は長さ約 430m、幅約 110m、高低差約 50m、傾斜部の平均勾配 9° である。図-1 に示す位置に地上基準点（標定点及び検証点）を設置した。基準点の配置は、標定点 1 が UAV 離陸地点、標定点 2~5 に囲まれた範囲が雪崩発生域を想定したものである。各基準点の位置座標は可搬型の RTK-GNSS 測量機により計測した。

図-1 対象地における地上基準点の配置

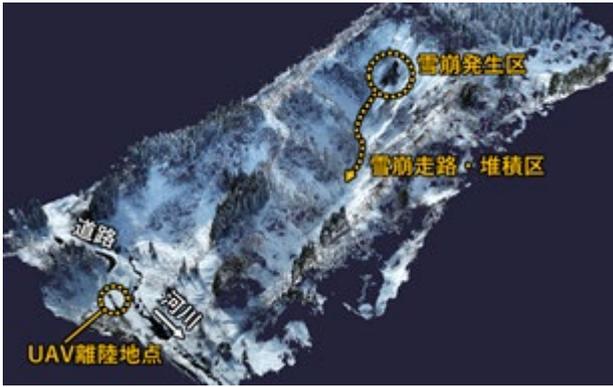
現場で UAV により撮影した垂直写真 245 枚から SfM により 3 次元点群データを作成した（図-2）。現場周辺は一面積雪に覆われた状態であったが、大きな欠損なく点群が生成された。これは、地形の凹凸により陰影が生じていたことや樹木が分布していたことから、SfM において写真同士の結合に必要な特徴点が十分抽出できたためと考えられる。なお、一連の作業に要した時間は、現地作業に 2 時間、内業に 3.5 日であった。ただし、内業に時間を要したのは点群生成精度を向上させるため試行錯誤を重ねた結果であり、実際の災害時に概略精度でよい場合は 1 日程度で作業可能である。

作成した点群データより、図-2 のように雪崩発生域周辺の全体状況を把握することができた。特に、3 次元化したことによりソフトウェア上で自由に拡大・縮小・回転することができ、雪崩発生区・走路・堆積区の詳細な把握が可能となった。

図-2 SfMにより作成した3次元点群データ
(樽本地区)

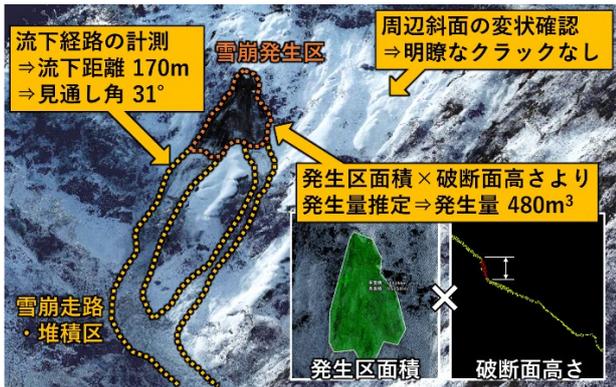
また、点群データは各点に 3 次元座標を保持しているため、ソフトウェア上で距離等の計測が可能である。当地区で雪崩の諸元を計測したものが図-3 である。ここでは、発生区の縦断面を作成して破断面高さを計測し、雪崩発生層厚を推定した。また、発生区的面積を計測し、これらを掛け合わせることで雪崩発生量を 480m³ と推定した。さらに、走路～堆積区の間を計測し雪崩流下距離を 170m、発生区上端と堆積区末端との間の見通し角を 31° と算定した。そのほか、発生区周辺斜面の変状を点群上で確認し、明瞭なクラックがないことを把握することができた。

図-3 点群データから確認した雪崩の諸元
(樽本地区)

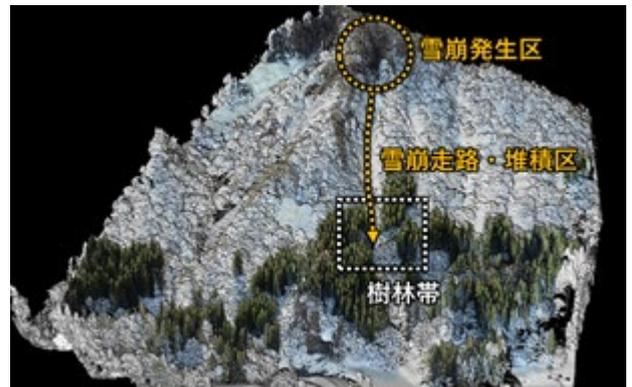
レーザ測量により作成した 3 次元点群データを図-4 に示す。なお、点群作成時に、別途 UAV で撮影した写真から作成したオルソ画像を用いて色付き点群データを生成した。自動生成した点群にはノイズが発生するため、ソフトウェア上での目視確認によりノイズ除去もあわせて行った。一連の作業に要した時間は、現地作業に 3 時間（地上基準点の設置・撤去含む）、内業に 2 日であった。

作成した点群データにより、図-4 のように雪崩発生域周辺の全体状況を把握することができた。ただし、樹林内の堆積末端については俯瞰視点からでは確認ができない。そこで、視点を樹林内に移し、堆積末端と

図-4 レーザ測量により作成した 3 次元点群データ
(上達地区)

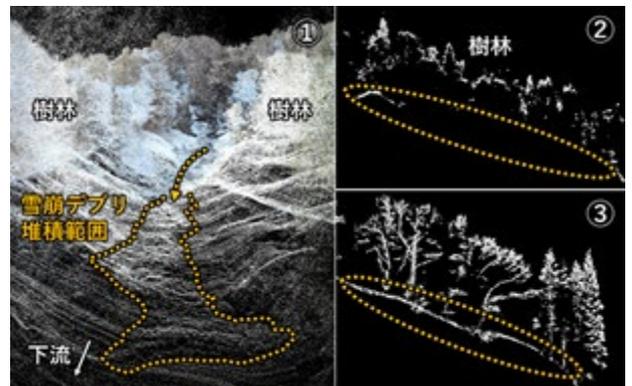
想定される付近を拡大表示したものが図-5①である。図より、樹林下の雪面にも点群が生成されており、谷底部に雪崩デブリの堆積形状を確認することができた。これにより雪崩堆積範囲を判読し、流下距離の把握が可能となった。

樹林下の雪面における点群生成状況について、写真測量による SfM とレーザ測量の比較を行うため、それぞれの点群から樹林内の縦断面図を作成した(図-5②③)。これらを比較すると、図-5②の SfM では樹林表面には点群が分布しているものの、樹林下の雪面には点群が生成されていないことが分かる。一方、図-5③のレーザ測量では、樹林表面に加え、樹林下の雪面にも点群が生成されていることが確認できる。これらの違いは、SfM では写真に記録されていない樹林下の情報は原理的に復元不可能である一方、レーザ測量では UAV から照射したレーザ光の一部が樹冠を通過して雪面に到達し、反射光が記録されることに起因している。

図-5 樹林内の 3 次元点群 (上達地区)
①レーザ点群による雪崩堆積範囲判読
②SfM による樹林内の点群縦断面図
③レーザ測量による樹林内の点群縦断面図

上記の通り、樹林内に堆積した雪崩痕跡は SfM による写真測量では把握が困難であるが、UAV レーザ測量を活用することにより樹林内の堆積範囲を含めて確認可能であることが本検証から把握できた。したがって、

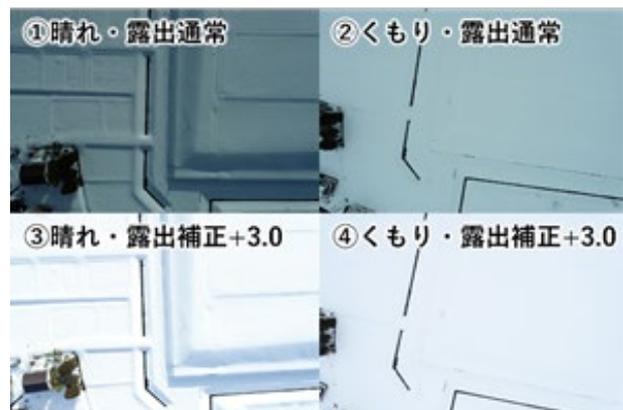
天候及び露出設定を変えて撮影した写真の例を図-6に示す。天候の影響についてケース1~4とケース6を比較すると、晴れのケース1~4では点群欠損率が7.4%であるのに対し、くもりのケース6では51.0%と欠損率が約7倍に増加する結果となった。これは、図-6②のようにくもりの条件では雪面の陰影が少なくなり、SfMソフトウェアの処理において複数写真の結合に必要な特徴点が抽出できなかったことによるものと考えられる。一方、図-6①のように晴れの条件においては雪面に陰影が生じており、特徴点として使用できる画素が多かったものと考えられる。

図-6 撮影条件ごとの写真の例

- ①ケース1~4、②ケース6
- ③ケース5、④表-2 対象外

カメラの露出設定の影響についてケース1~4とケース5を比較すると、通常設定のケース1~4で欠損率7.4%に対し、露出過多に設定したケース5で5.1%と、大きな差は生じない結果となった。これは、ケー

ス5で設定した露出過多の条件でも大幅な白飛びは発生しておらず、特徴点の抽出に必要な陰影情報がほとんど失われていなかったことによるものと考えられる。

今回の検証では、露出設定の影響よりも天候の違いによる雪面の陰影の影響が大きい結果となった。雪崩現場を撮影する際は、晴れの日かつ陰影が出やすい条件で撮影する方が、点群生成密度を向上させることが可能となると考えられる。
