河川災害に対応する橋梁の防災・減災技術に関する研究（2）

RESEARCH ON DISASTER PREVENTION AND MITIGATION TECHNOLOGIES FOR BRIDGES TO COPE WITH RIVER DISASTERS(RIVER ENGINEERING RESEARCH TEAM)

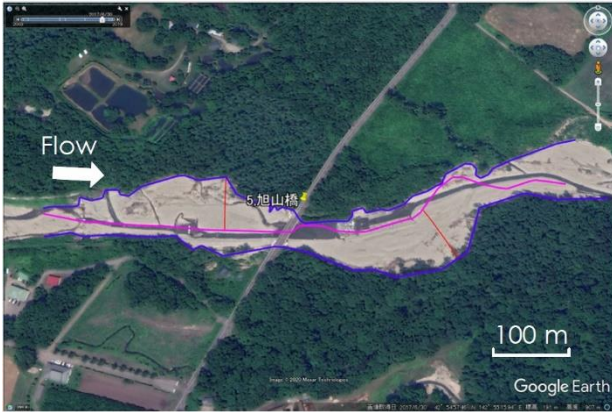
図-3 データの取得方法 (Google Earth より引用)

河岸の侵食距離、河床勾配は Google Earth を用いて求めた。図-3 は被災後の Google Earth の画像を表している。まず、図中のピンクの実線のように、被災前の画像の低水路中心軸上にパスを引き、このパスの距離、標高の差から河床勾配を算出した。次に、橋梁周辺の約一波長程度を対象として、被災後の画像で河道が最も侵食されたと考えられる境界に青色の実線を描いた。この青色とピンクの線が最も離れている箇所で赤色を描き、この距離を河岸の侵食距離とした。なお、この図の場合には右岸 79.2 m、左岸 72.4 m であったため、侵食距離としては右岸側の値を採用した。

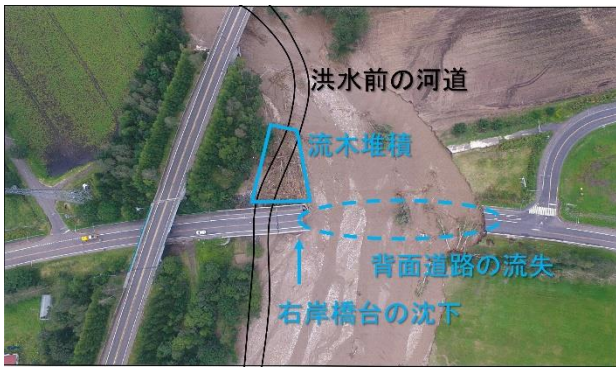
写真-1 小林橋周辺被災状況の詳細

写真-1に小林橋（北海道・清水町）の航空写真と共に被災の詳細を示した。小林橋は小林川に架かる橋長37.6mの橋である。洪水前の小林川は、写真-1の黒い二本線で示したような川幅10m程度の小河川であったが、豪雨によって左岸が80mにわたり侵食され、橋台が傾斜し背面道路が流失した。また橋梁の上流側には大量の流木が堆積していた。本研究では、平面2次元河床変動解析を用いて流木堆積が河岸侵食へ与えた
