理論的手法による構造的な破壊状態にある舗装の更新技術の研究

研究予算：運営費交付金
研究期間：令3～令5
担当チーム：寒地道路保全チーム
研究担当者：丸山記美雄、上野千草、
松本第佑

RESEARCH ON PAVEMENT RENEWAL TECHNOLOGY FOR PAVEMENTS IN STRUCTURAL FAILURE CONDITION USING THEORETICAL METHODS

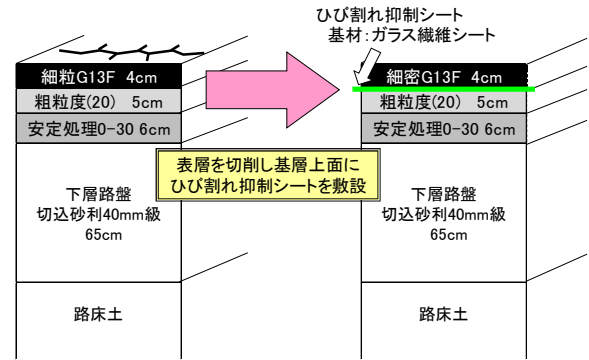
図-2.1.1 補修方法の概要

施工にあたっては、既設舗装の表層を4cm切削した後、ガラス繊維シートを既設の基層表面上の外側車輪走行位置(OWP部)と内側車輪走行位置(IWP部)に

1m幅で縦断方向に連続して流し貼りし、表層に新材の細密粒度ギャップアスコン13F55(改質II型)を4cm舗装した。ひび割れ抑制シートの貼付後の状況を写真-2.1.1に示す。シート敷設後から令和4年までの約15年間の結果を報告する。

補修方法の概要を図-2.1.1に示す。一般的に用いられるひび割れ抑制シートとして、不織布を基材としたひび割れ抑制シート(以下、不織布シートとする)やガラス繊維などの強度の高い基材を用いたひび割れ抑制シート(以下、ガラス繊維シートとする)があるが、特にガラス繊維シートは不織布シートよりも引張強度が高く伸び率が小さい基材を用いていることから、疲労ひび割れに対するひび割れ抑制効果が期待される。北海道開発局制定の道路設計要領においても、オーバーレイに伴うクラック処理として、横断クラックや亀甲状クラックに対してはガラス繊維等を基材とした引張強度が高く伸び率が小さいひび割れ抑制シートを使用することが示されており、疲労ひび割れの発生した舗装体に対するガラス繊維シートの適用方法に関する過年度の検討より、切削オーバーレイのみによる補修よりもガラス繊維シートを併用した補修によって、疲労ひび割れの抑制効果を確認している²⁾。本検討においては、ボトムアップ型疲労ひび割れの再発抑制効果を検証するため、ガラス繊維シートを用いて補修を実施している。

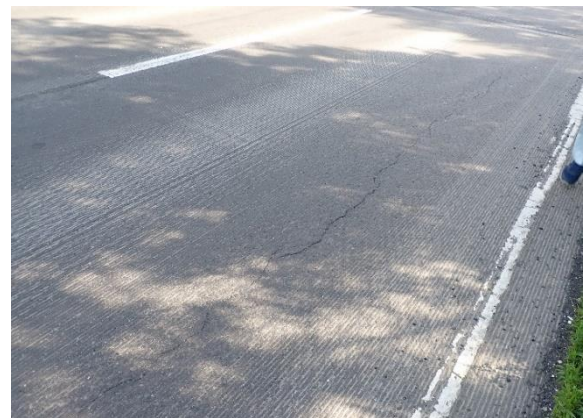
写真-2.2.1 一般国道 44 号厚岸町の切削後の路面状況

各試験施工箇所における補修前の試験施工工区および比較工区のひび割れ率およびわだち掘れ量、平坦性の測定結果を表-2.2.2 に示す。一般国道44号厚岸町では、試験施工工区および比較工区ともに舗装点検要領におけるひび割れ率の診断区分でⅡに該当する。一方、一般国道276号倶知安町では、試験施工工区および比較工区ともに舗装点検要領におけるひび割れ率の診断区分でⅢに該当する。各試験施工工区の切削後の路面状況をそれぞれ写真-2.2.1、写真-2.2.2に示す。これらより、切削後の基層表面において、一般国道44号厚岸町では縦断方向のひび割れなどが残存しており、一般国道276号倶知安町では横断方向のひび割れを含む多

数のひび割れが残存していたことがわかる。

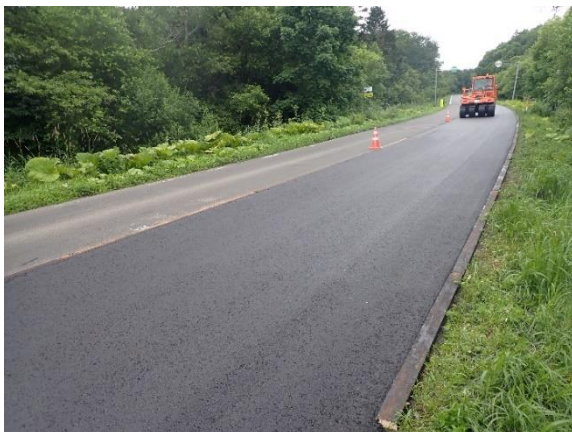
写真-2.2.3 一般国道 44 号厚岸町の施工後の路面状況

相当で、大型車交通量（上下合計）は1,403台/日である。表層に用いた特殊改質Aの配合設定値およびアスファルトの性状試験結果を表-2.2.3に、比較工区に使用した再生混合物（以下、再生混合物Aとする）の配合設定値およびアスファルトの性状試験結果を表-2.2.4に示す。また、施工後の路面状況を写真-2.2.3に示す。表-2.2.3、表-2.2.4より、表層に使用した特殊改質Aおよび再生混合物Aの配合設定値はいずれも同程度である。一方で、再生混合物Aと比較して、特殊改質Aに使用した特殊改質アスファルトの軟化点が高く、わだち掘れ抵抗性が期待できる。また、針入度は再生混合物

Aと比較して高く、軟質なアスファルトとなっている。施工時の天候は晴れ、目標敷均し温度 155°C~165°C に対して敷均し温度は約 160°Cと目標値を満足した。比較工区の再生混合物 A の敷均し温度が 150°C程度であったのに対して、特殊改質 A の敷均し温度は所定の締固め度を確保するためやや高い温度となっている。

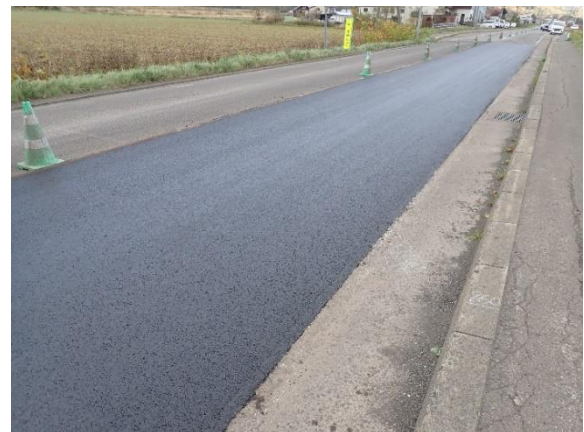
写真-2.2.4 一般国道 276 号倶知安町の施工後の路面状況

スファルトの性状試験結果を表-2.2.5に、比較工区に使用した再生混合物（以下、再生混合物Bとする）の配合設定値およびアスファルトの性状試験結果を表-2.2.6に示す。また、施工後の路面状況を写真-2.2.4に示す。表-2.2.5、表-2.2.6より、表層に使用した特殊改質Bおよび再生混合物Bの配合設定値はいずれも同程度である。一方で、再生混合物Bと比較して、特殊改質Bに使用した特殊改質アスファルトの軟化点が高く、わだち掘れ抵抗性が期待できる。ただし、針入度は再生混合物Bと同程度であり、ポリマー改質アスファルトの品質規格⁴⁾は40以上であることから、改質アスファルトとしては高い値となっている。

施工時の天候は晴れ、目標敷均し温度 $170 \pm 3^\circ\text{C}$ に対して敷均し温度は 170°C 程度と目標値を満足していた。比較工区の再生混合物Bの敷均し温度が 150°C 程度であったのに対して、特殊改質Aと同様に特殊改質Bの敷均し温度も所定の締固め度を確保するためやや高い温度となっている。

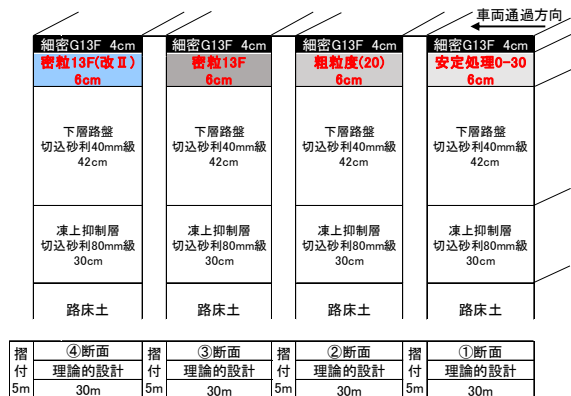
図-3.1.1 美々試験道路における舗装断面図

これらの調査結果をもとに、As層最下層に用いる混合物の違いによって、舗装体の疲労破壊状況を再検証することを目的に、図-3.1.1に示す舗装断面を構築した。

本検討において対象とした①断面から④断面は理論的設計手法に基づき、アスファルト混合物層が10cmで、As層最下層の混合物種類を変化させている。表-3.1.3に各舗装断面のAs層最下層に使用した混合物の配合設定値を示す。①断面は北海道開発局の舗装設計においてAs層最下層に標準的に用いられるストレートアスファルト80-100を使用したアスファルト

安定処理混合物を用いた断面であり、標準断面として位置づけられる。②、③、④断面は、①断面よりもボトムアップ型の疲労ひび割れに対する抵抗性を向上するために、疲労ひび割れ抵抗性がアスファルト安定処理混合物よりも高いと評価される混合物を用いた断面である。②断面ではストアス 80-100 を使用した粗粒度混合物、③断面ではストアス 80-100 を使用した密粒度 13F 混合物、④断面ではポリマー改質Ⅱ型アスファルトを使用した密粒度 13F 混合物を用いて断面を構築しており、④断面は他の断面よりも優れた長期供用性を示すことを想定している。
