コラム形水中ポンプにおけるAI技術を活用した劣化部位推定に関する研究

研究予算：運営費交付金
研究期間：平 31～令 3
担当チーム：寒地機械技術チーム
研究担当者：片野浩司、牧野正敏、
中島淳一、永長哲也、
平地一典、小林勇一

STUDY ON THE ESTIMATION OF DETERIORATED PART OF COLUMNAR SUBMERSIBLE PUMPS USING AI TECHNOLOGY

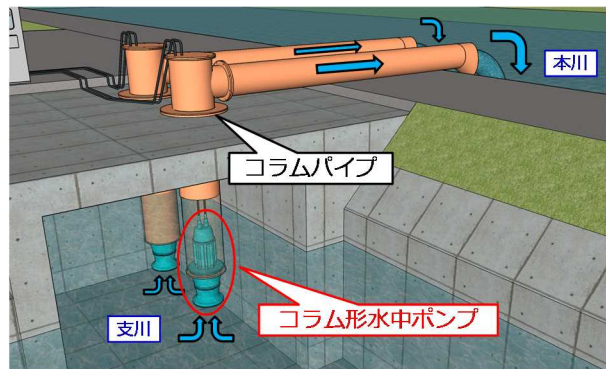
図-1 コラム形水中ポンプ設置概要図

コラム形水中ポンプは、非常時に確実に稼働させるため、異常や故障の兆候を的確に把握し、適切な整備や更新を行う必要がある。しかし、定置式のパイプ（以下「コラムパイプ」という）の内部に設置するため、直接目視や触診ができず、稼働中の異音や変調などの確認が困難である（図-1）。そのため、コラム形水中ポンプの稼働状態を的確に把握できる状態監視技術が求められている。

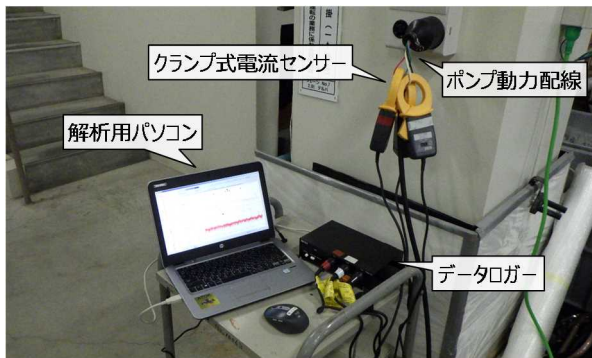
写真-3 電流波形の計測状況

電流波形の計測状況を写真-3に示す。電流波形は、水中ポンプの動力配線にクランプ式電流センサーを取り付け計測した。計測に使用した機器は、株式会社高田工業所製の電流情報量診断システム T-MCMA である。計測条件は、サンプリング周波数 16,384Hz、サンプリングデータ数 131,072、計測間隔 1分とし、条件ごとに各 60回の計測を行った。

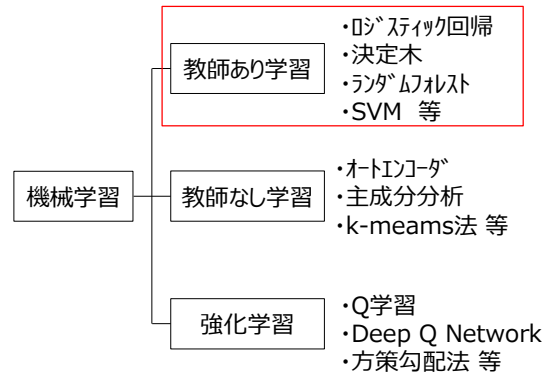
図-12 機械学習の分類

機械学習とは、多数のデータから入力と出力の関係を学習することで、データの分類やグループ分けなどを行うものである。機械学習の分類を図-12に示す。機械学習は大きく分けて、教師あり学習、教師なし学習及び強化学習の3つに分類される。

教師あり学習は、正解データを学習し予測することで、データの分類や回帰を行うものである。教師なし学習は、主に正解データが不明なデータに対し、似た構造やパターンを見つけ出し、データのグループ分けや要約などを行うものである。強化学習は、最良の結果を得るための行動プロセスを学習するもので、囲碁のAIソフトなどに用いられている手法である。

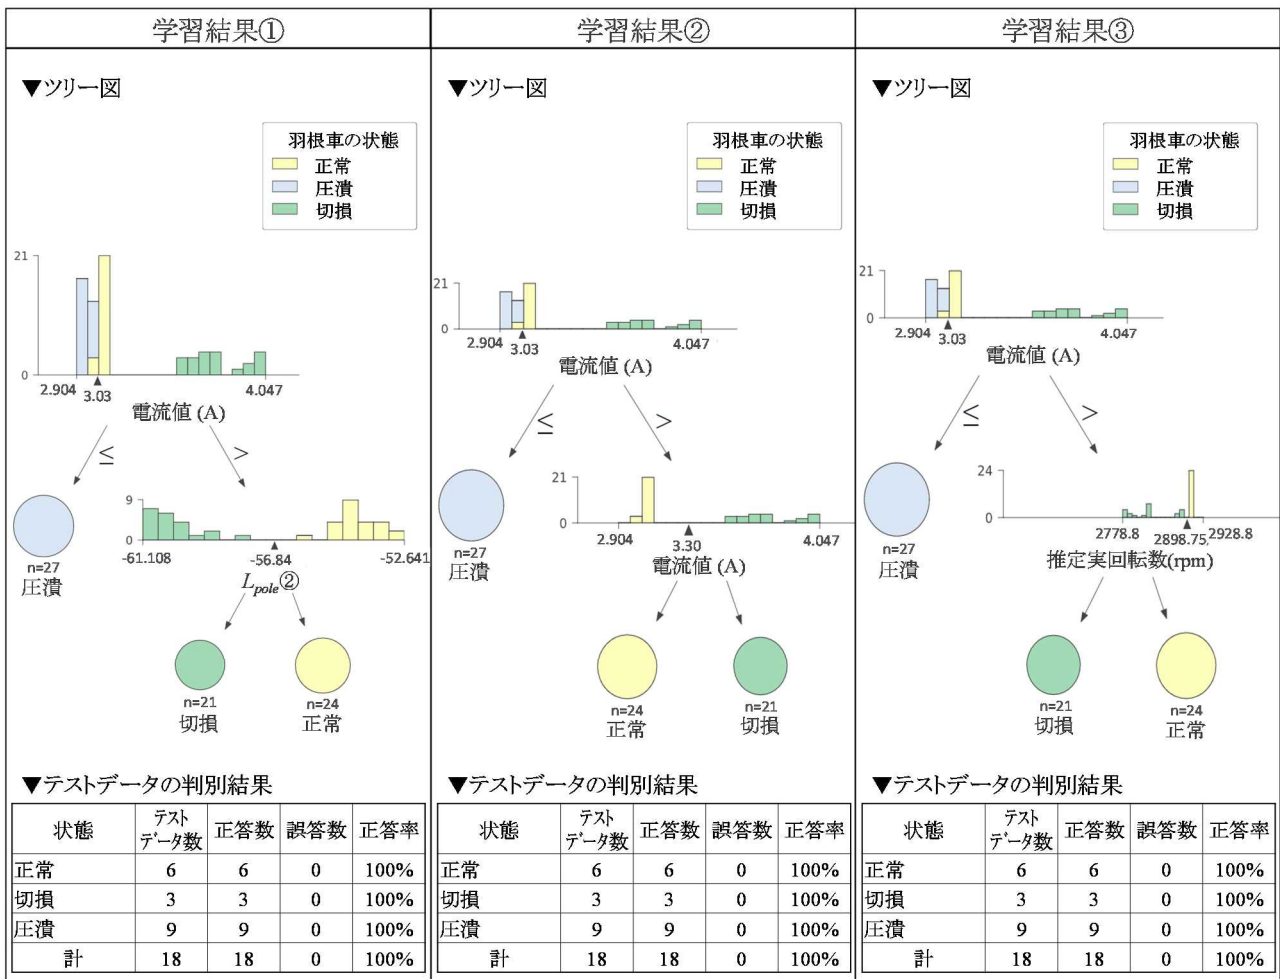
図-14 ツリー図及びテストデータの検証結果

学習結果から分析プロセスを図表化したもの（以下「ツリー図」という）及びテストデータの判別結果を図-14に示す。決定木では学習毎に異なるツリー図となることが多いが、今回、50回の学習を行ったところ、図の3種類のツリー図のいずれかとなった。いずれもテストデータの判別精度が100%であったことから、これらのツリー図に優劣はないと考えられる。

ツリー図は、上から下に向けて判別を行うことを現しており、境界値以下のものは左下、境界値を超えるものは右下に判別される。例えば、学習結果①では、

始めに電流値により判別し、境界値である3.03A以下であれば圧潰、3.03Aを超えればそれ以外と判別する。次に、 $L_{pole②}$ により判別し、-56.84dB以下であれば切損、-56.84dBを超えれば正常と判別する。

学習の結果、すべてのツリー図において、始めに電流値により圧潰か否かを判別していることから、まず電流値により圧潰を判別し、次に $L_{pole②}$ 、電流値もしくは推定実回転数により、正常か切損かを判別するのが効率的であると考えられる。また、表-5に示す変動傾向の解析結果と矛盾する項目はないことから、ツリー図の判別方法に間違いはないと考えられる。

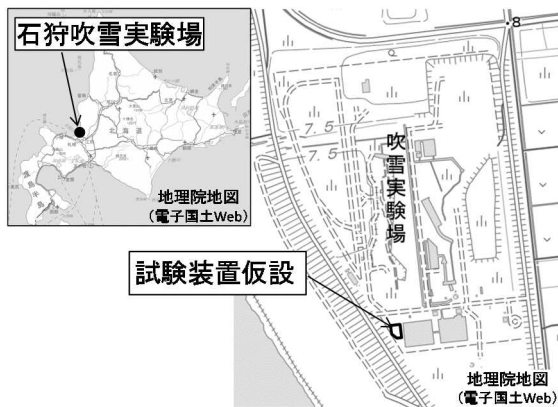
図-15 試験装置仮設箇所

試験装置は、北海道石狩市の寒地土木研究所石狩吹雪実験場に仮設した（図-15）。

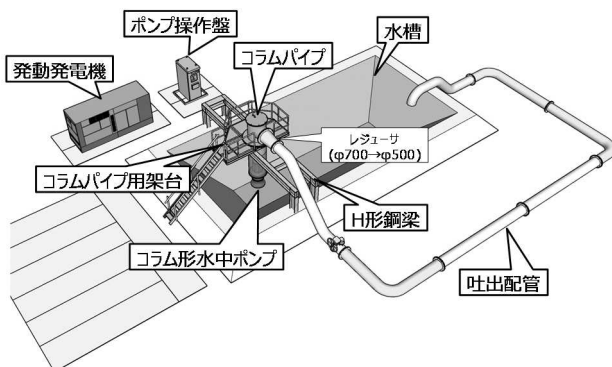
図-16 試験装置概要図

試験装置の概要図を図-16に示す。試験装置は、水槽、コラム形水中ポンプ、ポンプ操作盤、コラムパイプ、コラムパイプ用架台、H形鋼梁、吐出配管及び発動発電機により構成される。

コラムパイプ用架台及びH形鋼梁は、本試験のために製作したものである。コラムパイプ用架台は、コラムパイプをボルトにより固定するための台座を有しており、ポンプの設置、撤去の際にコラムパイプ上部付近へ立ち入る必要があるため、縞鋼板による足場と転落防止用の手摺りを取り付けた。H形鋼梁は、コラム形水中ポンプ、コラムパイプ及びコラムパイプ用架台の重量に耐えうるものとし、転倒防止のため脚部の下に基礎ブロックを埋め込み、アンカーボルトで固定している。

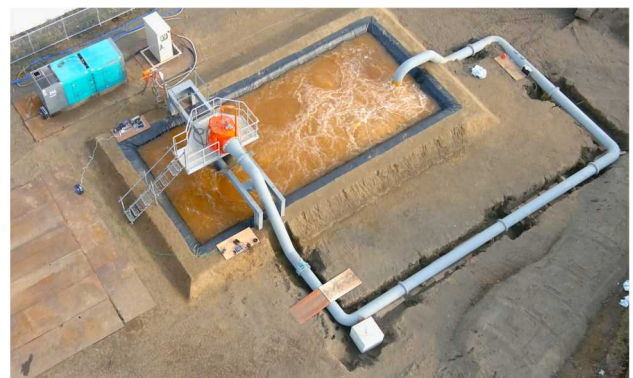
写真-4 試験装置の仮設状況

試験装置の主要諸元を表-6、仮設状況を写真-4に示す。

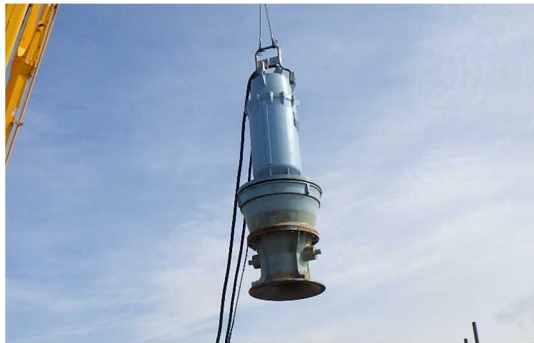
写真-5 コラム形水中ポンプ

試験で使用したコラム形水中ポンプを写真-5、仕様を表-7に示す。長さは約2.8m、径は最大部で約0.9m、質量は約2tである。コラムパイプへの設置は、ラフテレーンクレーン（25t吊）により行った。

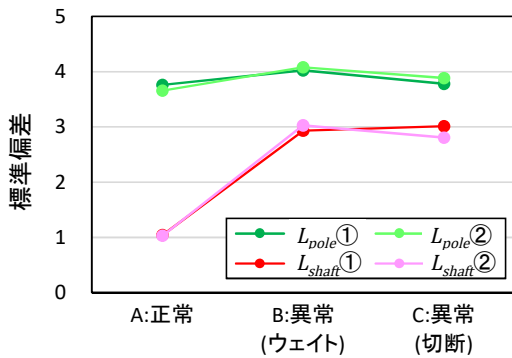
図-22 側帯波の大きさの標準偏差

側帯波の大きさのばらつき度合いを確認するため、標準偏差を算出した（図-22）。

まず、 L_{pole} は、状態 A で約 3.7~3.8、状態 B で約 4.0~4.1、状態 C で約 3.8~3.9 となった。すべての状態で同程度の大きさであることから、ノイズの影響によるばらつきであるとみられる。

次に、 L_{shaft} は、状態 A で約 1.0、状態 B で約 2.9~3.0、状態 C で約 2.8~2.9 となった。状態 B 及び C で上昇したことから、この上昇は羽根車の異常に伴うものであるとみられる。

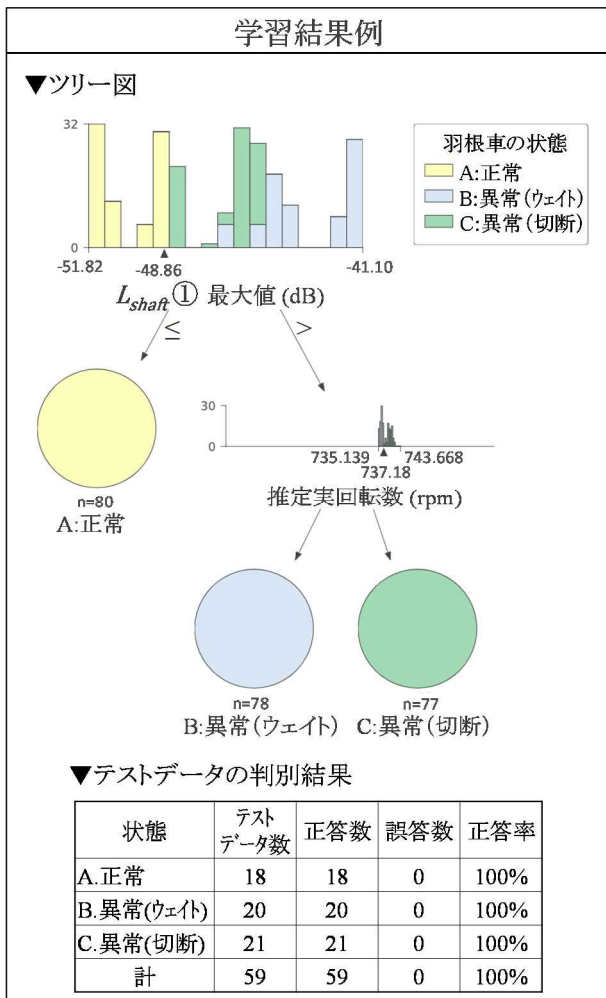
図-28 ツリー図及びテストデータの検証結果例 (実機試験)

学習結果のツリー図、及びテストデータの判別結果の一例を図-28 に示す。当初、50 回の学習を行ったところ、32 種類のツリー図が示されたため、学習回数を 200 回に増加した結果、43 種類のツリー図が示された。

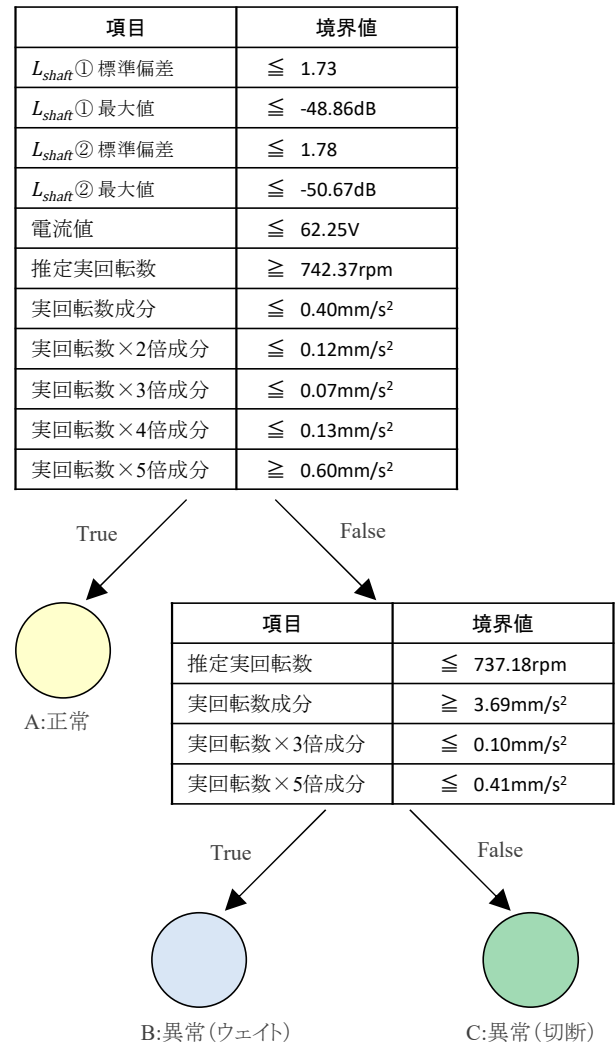
図-29 ツリー図を統合した模式図

各ツリー図を統合した模式図を図-29 に示す。各ツリー図を確認したところ、すべてのツリー図において、始めに状態 A か否かを判別し、その後に状態 B か状態 C かを判別していることがわかった。状態 A の判別には入力項目の全 11 項目が使われており、また状態 B と状態 C の判別には、推定実回転数、振動周波数成分

の実回転数成分及びその 3 倍、5 倍成分の 4 項目が使われていた。表-11 に示す変動傾向の解析結果と矛盾する項目はないことから、ツリー図の判別方法に間違いはないと考えられる。

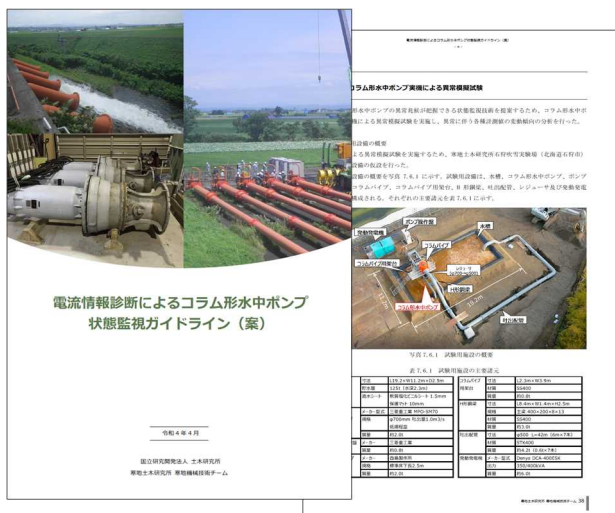
図-30 コラム形水中ポンプ状態監視ガイドライン（案）

本研究により得られた、コラム形水中ポンプの異常に伴う電流情報及び振動解析データの変動に関する知見、及び教師あり学習を活用した劣化部位推定手法についてとりまとめ、「電流情報診断によるコラム形水中ポンプ状態監視ガイドライン（案）」に反映した（図-30）。
