寒冷海域における沿岸道路の盛土斜面崩壊 に関する研究

共同研究報告書

令和5年1月

国立研究開発法人土木研究所寒地土木研究所
独立行政法人国立高等専門学校機構
函館工業高等専門学校

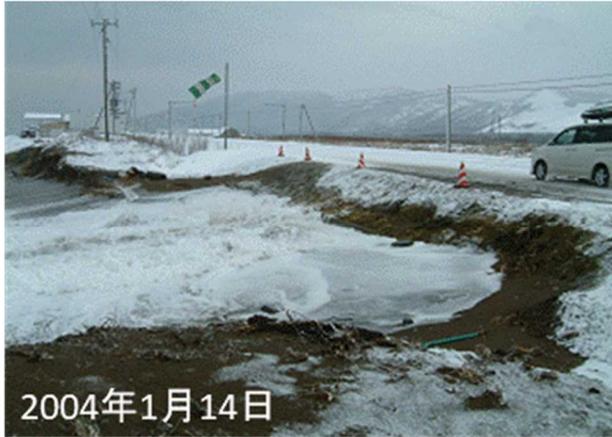
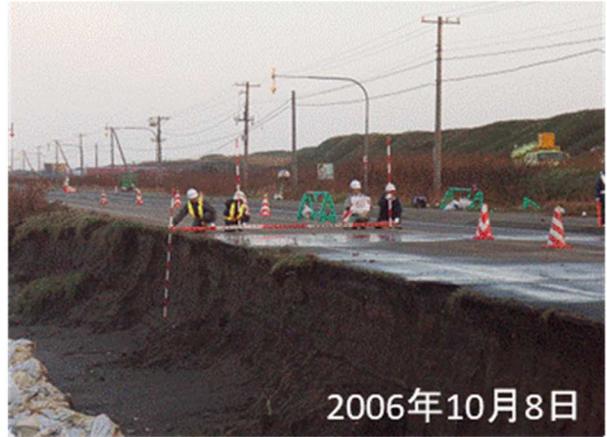
写真-1 オホーツク海沿岸の後浜盛土斜面の被災状況

近年、オホーツク海沿岸域において高波による海岸道路の後浜盛土斜面の被害が発生している。写真-1(a)に示す被災事例1は、国道238号線のA地区において、10年確率波相当の高波（沖波波高 $H_0=7.5$ m、有義周期 $T=10.5$ s）が作用した時の後浜盛土斜面の被災状況である。汀線から後浜盛土斜面までの海底勾配は1:10、距離は60 m程度であった。被災当時、道路面の $D.L.+7.9$ mまで波が遡上し、後浜盛土斜面が部分的に被災していた。写真-1(b)に示す被災事例2は、同じ路線のB地区において、30年確率波相当の波浪（沖波波高 $H_0=8.0$ m）が作用した時の後浜盛土斜面の被災状況である。汀線から後浜盛土斜面までの勾配は1:8、距離は

(a) 被災事例 1 (A 地区)

(b) 被災事例 2 (B 地区)

25m 程度であった。被災範囲は 100m の広範囲に及び、後浜盛土斜面が全て消失し、路肩舗装部分が欠落するまで崩壊が進行した。

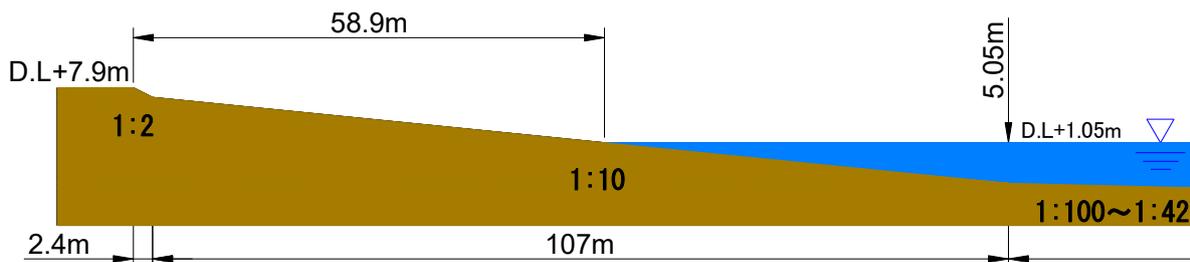
図-1 A 地区の代表断面地形

2.1 に示した被災状況のうち、後浜盛土斜面の地盤性状の調査が可能な被災事例 1 の A 地区を対象に現地走査を行った。図-1 は調査の対象とした A 地区の代表断面地形である。後浜盛土斜面は汀線から約 60m の位置にあり、主に砂粒子で構成され、粒径は 0.2 ~ 2.0mm の比較的狭い範囲に集中し、中央粒径 $d_{50}=1.2$ mm 付近の粗砂が 8 割に及ぶ。調査概要を表-1 に示す。図-2 は、2015 年 3 月 25 日、10 月 6 日に実施した相対密度試験結果である。測定地点 A~C は、後浜盛土斜面中腹部、測定地点 D は砂浜で計測した結果である。両日とも調査期間前後において晴天であり、降雨の影響は小さい条件であったが、3 月期の相対密度は 10 月期と比較して大きく異なり 30~50 % 程度低下している。図-3 は、地盤表層のベーンせん断試験によるせん断強度試験結果である。測定点 No.1~No.2 は後浜盛土斜面、No.3 は後浜盛土斜面法先、No.4~7 は砂浜

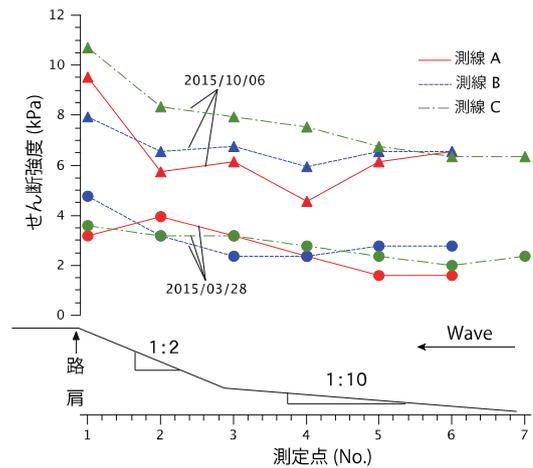
図-3 せん断強度試験結果

で測定した結果であり、3月、10月ともに前浜から後浜盛土斜面に向かってせん断強度は増加するが、融雪期となる3月では、10月と比較して全体的に5割の強度の低下がみられる。

観測したデータは少なく、潮位や気象などの日変動の影響までは明確ではないが、相対密度試験およびせん断強度試験の結果から、積雪が融解する3月期では、地盤内の飽和度が増加することにより、地盤が緩詰めとなったことに起因し、後浜斜面全域の相対密度が低下したと考えられる。このように寒冷地の海岸道路では、季節変動による地盤性状変化が大きい傾向にある。

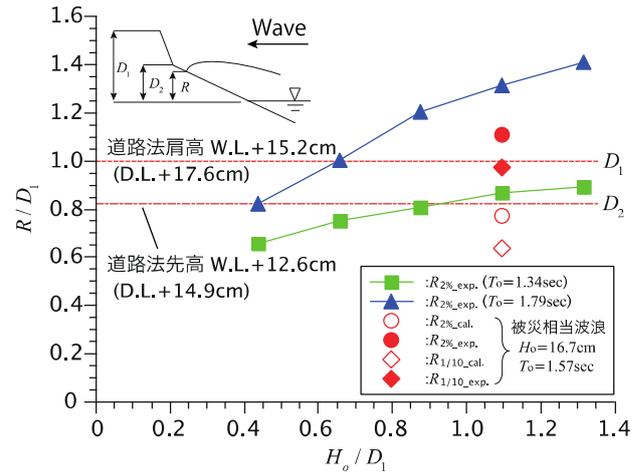
図-4 後浜盛土斜面における波の遡上高

図-4は、沖波波高 H_o と遡上高 R の関係であり、図中の D_1 と D_2 は後浜斜面の道路法肩高と道路法先高である。被災相当波浪を作用させたときの $R_{2\%}/D_1$ および $R_{1/10}/D_1$ の値は、それぞれ1.11、0.97となった。現地における後浜斜面の被災は、 $D_1 \sim D_2$ の範囲で発生しており、道路面まで波の遡上痕があったことから、道路法肩高 D_1 まで波が遡上していたことを表している。以上の結果から、 $R_{2\%}$ (exp) が現地の遡上高を再現して

いると想定される。なお、図中には既往の玉田ら⁷⁾の式による計算値 (cal) も掲示しているが、実験値を過小評価しており、 D_2 を下回ることから、被災時の遡上痕とも整合がとれていない。これは計算式が一樣勾配の条件で行った実験結果を基にしているためであり、本検討には適用できないことを確認した。

参考として、遡上高に及ぼす周期の依存性を調べるため、被災相当波浪の周期をベースに大小に振った2種類の周期に対し、波高5パターンで行った。その結果、入射波の波高が同じでも周期の増大に伴い遡上高が大きくなる傾向にあり、被災相当波浪以下でも D_1 まで波が到達することが示された。このことから、後浜盛土斜面で被災が生じるリスクは、来襲する波の周期に依存していることがわかる。

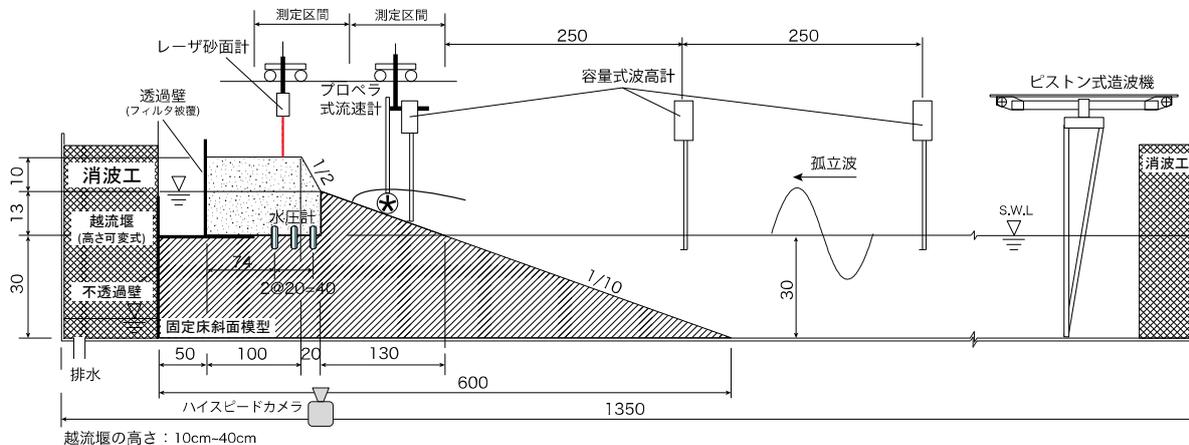
図-5 実験装置の概略図（単位：cm）

後浜盛土斜面の崩壊メカニズムを解明するため、孤立波による後浜盛土斜面の崩壊実験を行った。実験は、2次元造波水路内（長さ 23.5 m、幅 0.5 m、深さ 1.0 m）に代表粒径 0.28 mm の珪砂を用い後浜盛土斜面を成形した（図-5）。盛土は、製作過程や後浜から与える水位によって、表-2 のように地盤の性状を変化させた。Run 1~Run 6 に対応した間隙比 e はそれぞれ、0.74、0.70、0.66、0.65、0.50、0.59 である。なお、相似率は Froude 相似率を採用し、後浜粒径は以下に示す Kozeny-Donat の式を用い、透水係数の相似則から規定した。

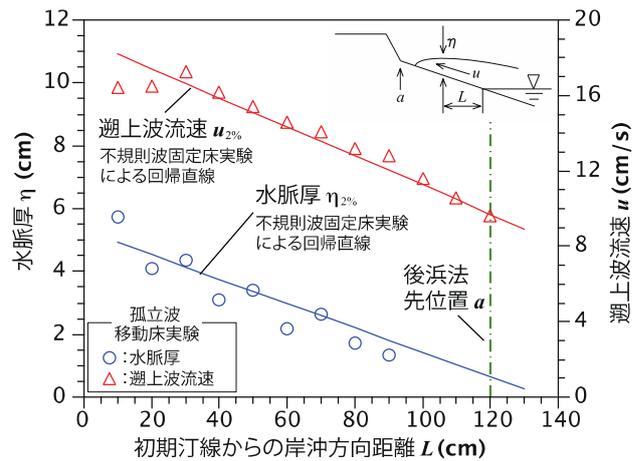
図-6 遡上流速および水脈厚

現地において後浜盛土斜面を崩壊させた遡上波は、碎波に伴う乱れや先行波による戻り流れとの干渉など複雑な水理現象を呈していると考えられる。本実験では、前述のように地盤性状による後浜盛土斜面の崩壊メカニズムの解明を主眼としているため、現象を単純化するため、入射波には孤立波を用いた。入射させる孤立波は、前述した不規則波固定実験⁸⁾における被災相当波浪を与え、現地の遡上痕と同等となった $R_{2\%}$ 遡上高に相当する水脈厚 $\eta_{2\%}$ および遡上波流速 $u_{2\%}$ を抽出して線形回帰で得た直線に一致するよう検定し(図-6)、被災時の遡上波を再現した。この結果、孤立波の諸元は、 $H=8.1\text{ cm}$ 、 $T=11.0\text{ s}$ となった。この孤立波を4分間隔で10波作用させ、1/10勾配の前浜斜面上の波浪変形、遡上波変形および遡上流速、地下水位、縦断地形変化の計測をそれぞれ波高計、ハイスピードカメラ、プロペラ流速計、水圧計、レーザー砂面計により計測した。

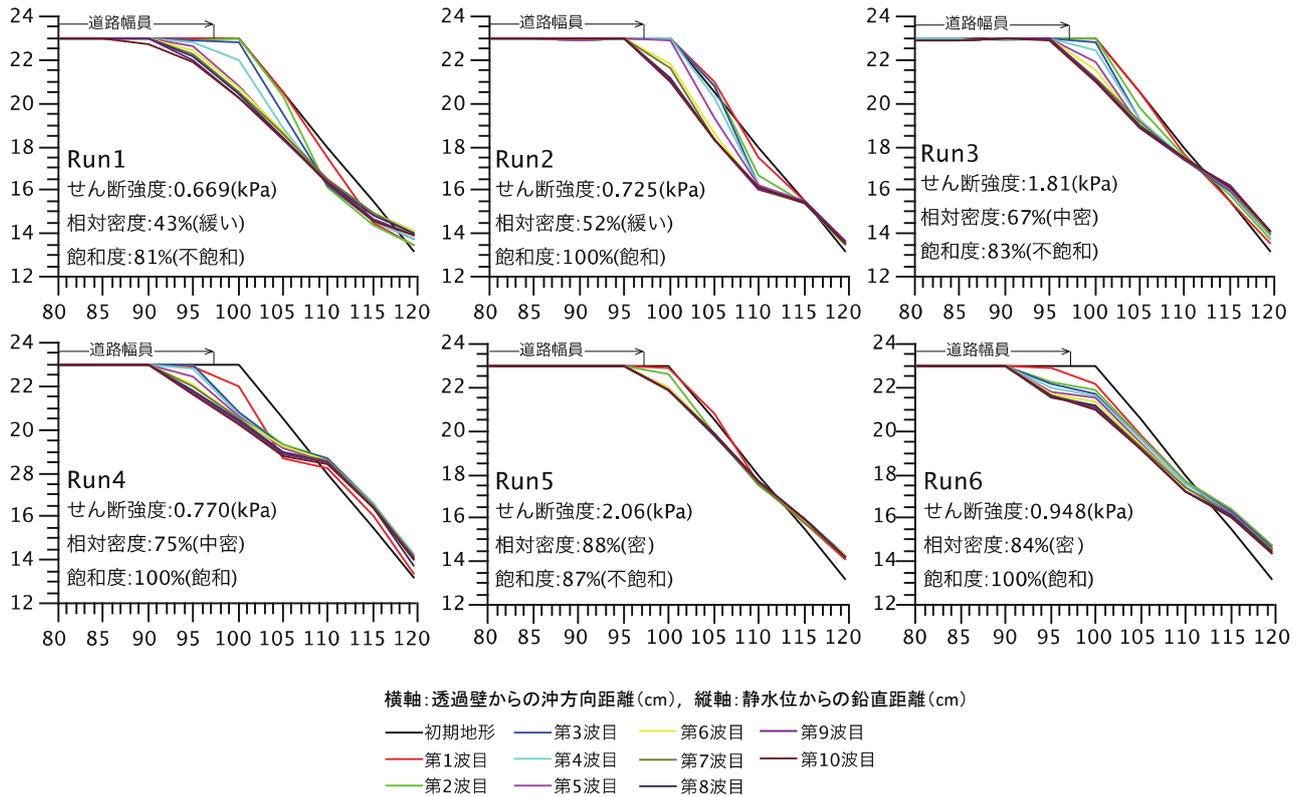
図-7 後浜盛土斜面の地盤性状毎の崩壊状況

図-7 は後浜盛土斜面の地盤性状毎の崩壊状況である。図-8 に示すように、後浜盛土斜面の崩壊パターンは、飽和度に関わらず、後浜盛土斜面が緩い状態の場合 (Run 1, 2)、法先付近の侵食が進行し、その後、これより上部にある法肩付近が大きく崩壊するパターン 1、後浜盛土斜面が中密な状態の場合 (Run 3, 4) では、法肩付近の斜面の洗掘が先行し、法先付近にその土砂が堆積するパターン 2 に大きく分類される。後浜盛土斜面を更に密にした状態 (Run 5, 6) では基本的に中密な状態のパターン 2 に準じて崩壊が進行する。パターン 2 で崩壊する Run 3 とほぼ同じ飽和度 (不飽和斜面) となる崩壊パターン 1 の Run 1 では、道路法肩部の侵食が Run 3 と比較して、より道路幅員側に及び、道路の一部を欠損させるまでに至る。一方、Run 3 と同じ中密な状態の盛土を飽和にした Run 4 は、同じ飽和斜面およびせん断強度を有する中密状態の Run 2 の崩壊パターンとは明らかに異なっている。後浜盛土斜面の崩壊は、Run 1 と同様に法肩部の侵食が進行し、道路幅員の一部を欠損させる。この両ケースはそれぞれ、相対密度の低下及び飽和度の増加に伴い、盛土自身のせん断強度が低下したことで、道路幅員の大規模な欠損を発生させている。Run 5 では、Run 3 と同様の崩壊形態となるが、初期のせん断強度および相対密度が大きいいため、盛土自身の強度が大きく、道路幅員の欠損が最も小さい結果となった。

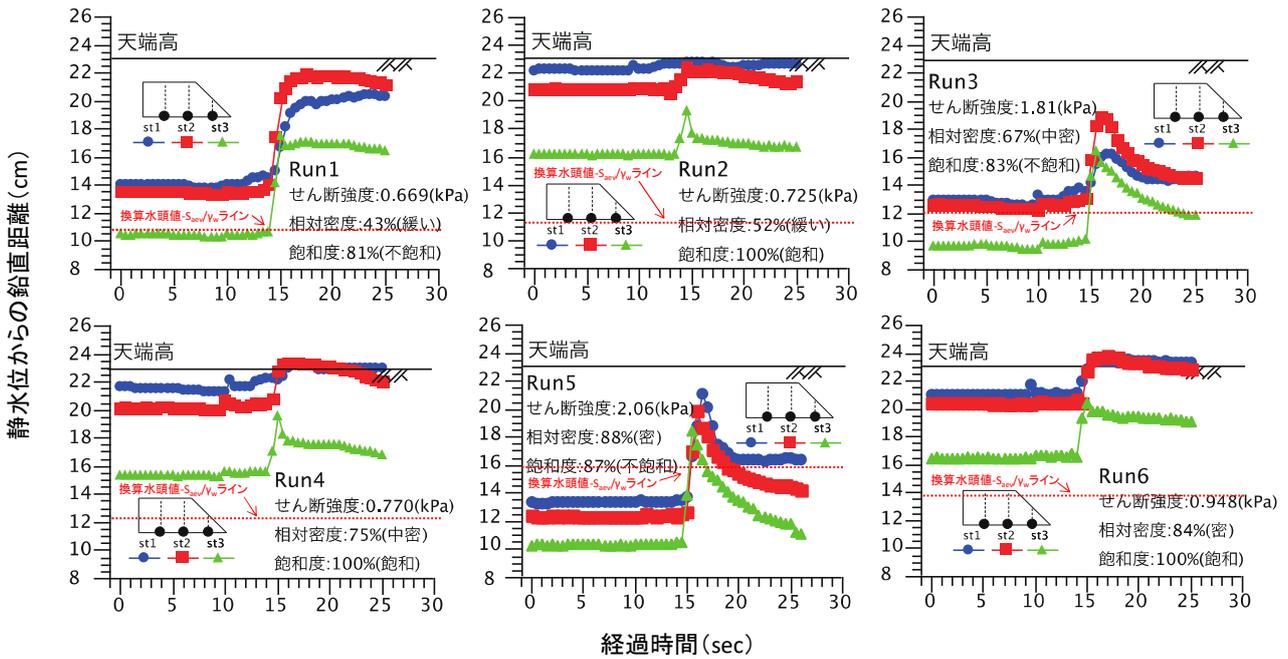
図-9 後浜盛土斜面の地下水位の時系列変化

図-9は、後浜盛土斜面の地下水位の時系列変化であり、図中の破線ラインは、佐々ら²⁾により提案された次式から求まる、土中水分が保持される換算水頭値 $-s_{aev}/\gamma_w$ を示している。

ここに、 s_{aev} は空気混入サクシオン値、 ψ は係数で本研究では 20 mm^2 を適用している。全てのケースにおいて最も沖側の地下水位が 14~15 s 付近で急激に上昇し、それにやや遅れ岸側の地下水位が上昇している。側

面から撮影した動画解析から、地下水位が上昇する時間帯は、遡上波が測定点に到達した時間とほぼ一致し、地下水位は波の遡上に対して俊敏に応答する。一方、地下水位が低下する引き波時では、盛土性状や飽和度に応じ、低下速度が大きく異なり、この違いが盛土斜面の崩壊に大きく影響を与えていると考えられる。

Run1, 3, 5の結果から、地下水位は不飽和斜面の空隙が大きくなると上昇量及び砂層内の貯留される浸透水量が増加し、相対密度の低下に伴う盛土自身のせん断強度の低下を助長させ、道路法肩部の洗掘を加速させているものと考えられる。特に不飽和斜面のRun1においては、高波によるサクシオン低下に伴うコラップスがみられた。一方、Run2, 4, 6から、地下水位はほぼ天端高に達し、より法肩部の洗掘を生じやすい環境下にあったと考えられ、特に密な状態になる程、遡上波による変動水圧の影響を受けやすくなり、法肩の洗掘が進行するものと考えられる。

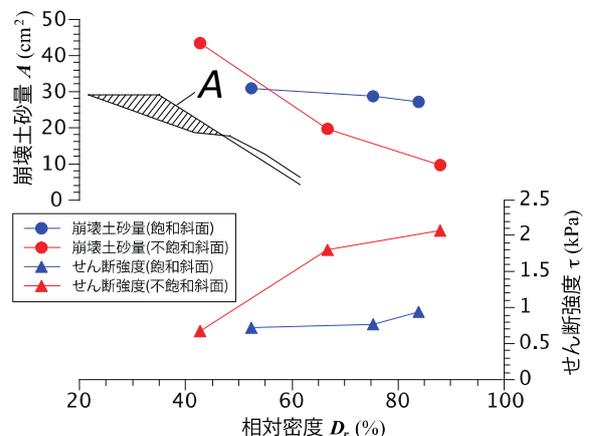
図-10 相対密度と崩壊土砂量
およびせん断強度の関係

図-10は後浜盛土斜面の崩壊がほぼ収束する10波の孤立波を作用させた後の相対密度と崩壊土砂量及びせん断強度の関係である。飽和斜面の場合(Run2, 4, 6)では、崩壊量の変化が小さい。相対密度が増加しても土粒子間のサクシオンが消失した状況にあり、せん断強度はほぼ一定に推移しているためと考えられる。不飽和斜面の場合(Run1, 3, 5)では、盛土が高密度化する程、せん断強度が大きくなるだけでなく土粒子間のサクシオンも大きくなるため崩壊量が減少しているが、特に相対密度が低下するほ

ど、崩壊量は飽和斜面より大きくなる傾向となる。

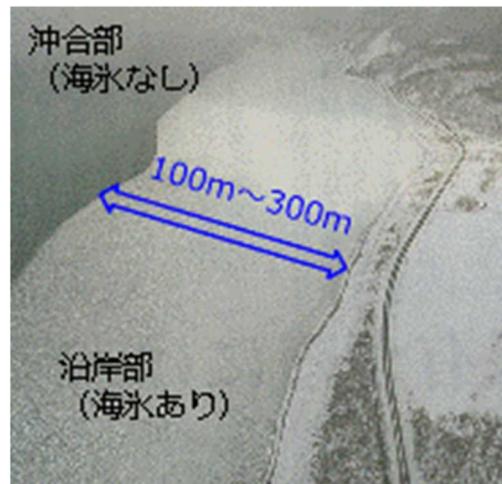
写真-2 実験のモデルとした海氷の分布状況

後浜盛土斜面を崩壊させる遡上波の遡上特性を明らかにするため、水理模型実験を実施した。図-11に示す反射吸収式造波装置を備えた2次元造波水路(長さ24.0m、幅0.8m、深さ1.0m)に、現地の地形条件に合わせて1:30および1:10勾配のモルタル製固定床を設置した。模型縮尺は1/45とし、実験にはすべて不規則波を用い、1波群200波を作用させたときの波の遡上高 R 、遡上先端流速 u および水脈厚 η を計測した。波浪条件は、道路盛土に軽微な被災が生じた $H_0=7.5\text{ m}$ 、 $T=10.5\text{ s}$ (水位 $D.L.+1.05\text{ m}$)を含め、周期2種類、波高6種類に変化させた。さらに、オホーツク海特有の海氷がある場合における遡上波の遡上特性を明らかにするため、模擬氷を使用した実験も実施した。模擬氷には、ポリプロピレン(比重0.91)を用いた。また、國松ら⁹⁾によりオホーツク沿岸域で観測された海氷盤の大きさおよび厚さの実測データを参考に、 $6.0\text{ cm}\times 6.0\text{ cm}$ と $10.0\text{ cm}\times 10.0\text{ cm}$ の2種類の大きさを用い、厚さは5mm、10mm、20mmの3種類とした。海氷被覆率 ICR は50%と80%とし、2種類の大きさの模擬氷を同じ面積になるように設定した。設置範囲は写真-2に示す海氷の分布状況を参考に

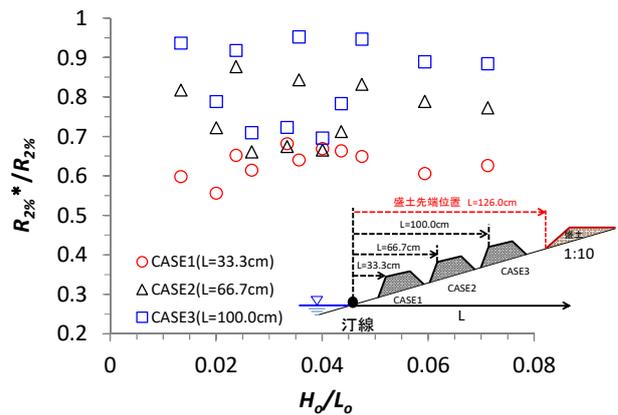
図-12 消波堤による遡上高 $R_{2\%}^*$ の低減効果

図-12 は、消波堤を設置した場合の遡上高 $R_{2\%}^*$ を無堤時の遡上高 $R_{2\%}$ で除したものである。消波堤の設置位置は汀線から近い順に CASE 1~CASE 3 ($L=33.3\sim 100.0$ cm) とした。波形勾配 H_0/L_0 の違いによる消波堤の遡上高低減効果は、バラツキのある結果となったが、CASE 1 である汀線から $L=33.3$ cm (現地換算 $L=15$ m) の位置に設置した場合が一番効果が高く、概ね 4 割程度低減することが可能である。

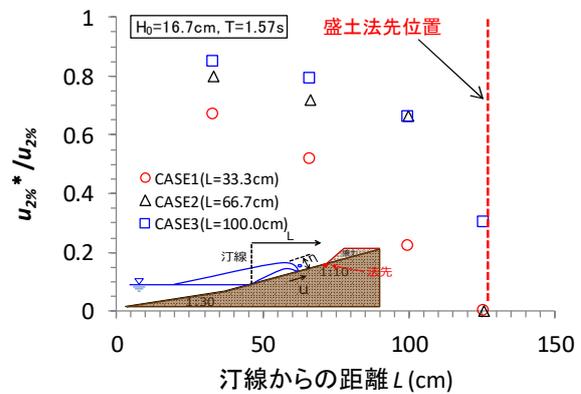
図-13 消波堤による遡上流速 $u_{2\%}^*$ の低減効果

図-13 は、被災相当波 ($H_0=16.7$ cm、 $T=1.57$ s) を対象に、消波堤を設置した場合の波の先端の遡上流速 $u_{2\%}^*$ を無堤時の遡上流速 $u_{2\%}$ で除して、遡上流速の低減効果を示したものである。どのケースにおいても汀線から離れるに従い、log 関数に近い低減結果となるが、汀線に近い CASE 1 が最も効果が高く、盛土先端位置での遡上流速は 0 となり、波そのものが遡上しない結果となった。

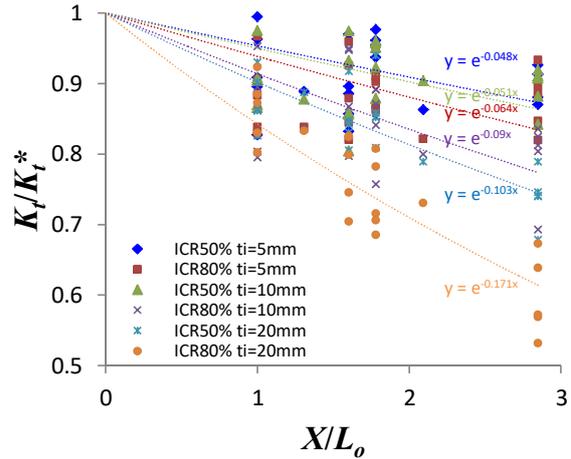
図-14 海水による波浪の低減割合

海水による波高低減の要因としては、著者ら¹⁰⁾も指摘している①海水の相互作用（衝突や摩擦）、②海水面上での波の碎波、③海水の変形に伴う波の反射（海水厚さに依存）などが考えられる。しかしながら、高波浪時にはこれらの要因が同時に発生し、非常に複雑な現象となる。ここでは、波浪低減に影響を及ぼす①～③について全体を考慮した検討とした。図-14 は模擬氷の遡上を防水柵で対策（開口率 0 %）した場合における表-3 の条件での波浪低減効果の結果である。図中の K_t は模擬氷存在時の伝達率であり、模擬氷が無い場合の伝達率 K_t^* で除することにより波浪の低減割合を示している。模擬氷設定範囲 X が大きく波長 L_o が小さいほど、また、海水被覆率 ICR が高く氷厚 t_i が厚いほど、波浪低減効果が大きい。 $ICR=80\%$ 、 $t_i=20\text{ mm}$ の場合では、およそ 30 %～50 % 程度の低減効果があり、波浪低減の要因である①②③が複合的に発生していることが実験映像より確認できた。特に H_o が大きくなるほど模擬氷が激しく衝突しながら、岸方向に移動し、大きな氷群となって堆積（パイルアップ）することにより②と③の現象が強く出ていた。 $ICR=50\%$ 、 $t_i=5\text{ mm}$ では、 X/L_o （模擬氷設置範囲と波長との比）が小さい場合ではほとんど低減効果が見られなかった。この要因としては、 X/L_o が一定程度の条件では模擬氷がその場に留まった上下運動が主となり、前述した波浪低減の要因の②と③の影響はほとんどなく、①が主な要因となるため低減効果が小さかったと考えられる。現象が非常に複雑なため、データのバラツキも大きいですが、遡上域において完全に海水をせき止める対策をとった場合では、限られた条件ではあるが $ICR=50\%$ 、 80% の場合の海水による波浪の低減割合の目安値はそれぞれ次式(3)、(4)のようになる。

$$\frac{K_t}{K_t^*} = e^{(-0.0039t_i - 0.0220)\left(\frac{X}{L_o}\right)} \quad (3)$$

$$\frac{K_t}{K_t^*} = e^{(-0.0073t_i - 0.0235)\left(\frac{X}{L_o}\right)} \quad (4)$$

ここで t_i : 氷厚(mm)、 X : 模擬氷設置範囲(cm)、 L_o : 波長(cm) ただし、海底勾配 1:30、1:10 の複合勾配で $5\text{ mm} < t_i < 20\text{ mm}$ 、 $1 < X/L_o < 2.85$ である。

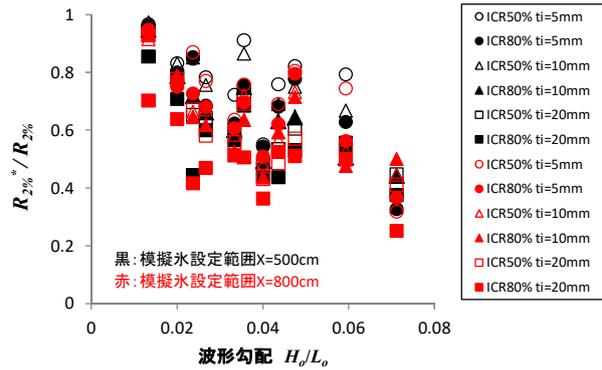
図-15 波形勾配 H_o/L_o と波の遡上低減効果の関係

海水による波の遡上高の低減効果を明らかにするため、模擬氷のない状態での波の代表遡上高 $R_{2\%}$ をベースとし、模擬氷を設定したときの遡上高の関係を調べた。図-15 は、表-3 の条件での海水による波の遡上低減効果の結果である。図中の $R_{2\%}^*$ は、模擬氷設置時の遡上高であり、模擬氷がない場合の遡上高 $R_{2\%}$ で除することにより、波の遡上低減割合を示している。 ICR と氷厚 t_i が大きくなるほど、低減効果が増し、 $ICR=80\%$ 、

$t_i=20$ mm の場合では最大で 8 割程度の低減効果が見られ、波形勾配 H_o/L_o が大きくなるほど、波の遡上低減効果が大きくなる傾向が見られた。また、 ICR と氷厚 t_i が小さく、 H_o/L_o も小さい場合は、ほとんど波の遡上低減効果はなく、この傾向は波浪低減特性と同様となった。

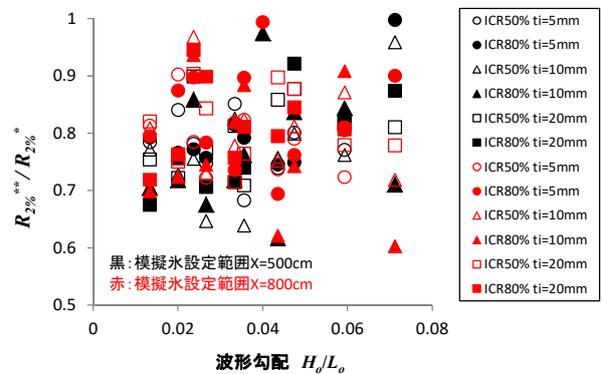
図-16 防氷柵による遡上低減効果

図-16 は、模擬氷の遡上対策として、開口率が 0% の場合（遡上域前で全ての模擬氷を防止）の遡上高 $R_{2\%}^*$ と 50% の場合の遡上高 $R_{2\%}^{**}$ の波の遡上高の低減特性（ $R_{2\%}^*/R_{2\%}^{**}$ ）の結果である。開口率 50% の場合では、遡上域にランダムに海水が堆積するため、波の遡上高の結果にバラツキが多く、波形勾配の違いによる低減効果に規則性は見られなかったが、開口率が 0% の条件よりも低減効果が大きい結果が得られた。

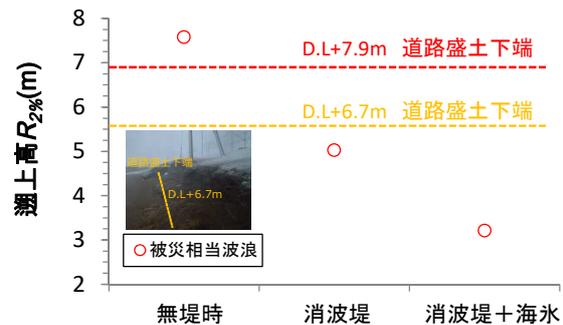
図-17 消波堤と海水による遡上高 $R_{2\%}$ の低減効果

実用的な海水の遡上対策工として、波の遡上にも有効である消波堤を設置した場合での海水を伴う遡上高および消波堤の安定性について検討した。消波ブロックの重量は、35 g、59.7 g、100.0 g（現地換算 4 t 型、6 t 型、10 t 型）とし、設置位置は前節での検討の結果から、最も波の遡上低減効果の高い汀線より 33.3 cm（現地スケール 15 m）とした。図-17 は、模擬氷設置範囲 $X=800$ cm、 $ICR=80\%$ の条件で消波堤に被災相当波（ $H_o=16.7$ cm、 $T=1.57$ s）を作用させた場合の波の遡上高である。消波堤のみの場合と比較すると、模擬氷設置時にはさらに 4 割程度遡上高を低減していることが確認された。

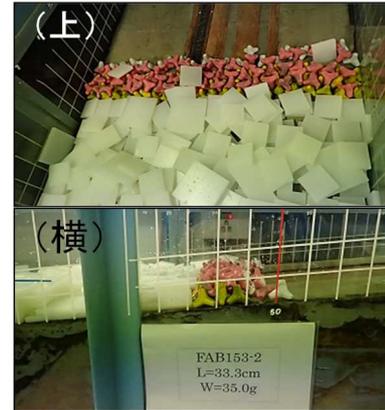
写真-4 被災相当波浪作用後の状況

表-4 は被災相当波浪を 200 波作用させた後の消波ブロックの被災率の結果である。6 t 型以上のブロックを設置（case 2,3）することで耐波・耐氷双方の安定性の確保が可能となる。写真-4 は、4 t 型を設置した場合の波浪作用後の状況である。消波ブロックの変形は見られるものの、模擬氷の遡上を完

全に防止できることが確認された。
