AIを活用した橋梁維持管理の効率化に関する研究(2)

担当チーム：材料資源研究グループ

研究担当者：古賀裕久、櫻庭浩樹、小沢拓弥

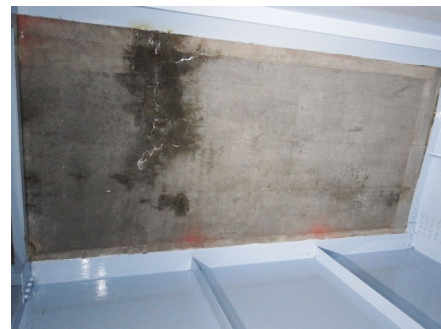
(a) 点検技術者によって一方方向と評価されたひび割れ

(b) 点検技術者によって二方向と評価されたひび割れ

写真-1 方向性の判断が難しいと考えられる事例

ひび割れの方向性は、ひび割れの原因や損傷の程度を考える上で重要な情報である。例えば、図-1に示したRC床版の疲労劣化の場合、その進展の程度を評価する目安となる。また、橋梁定期点検要領⁵⁾においては、ひび割れの方向性を区分し記録する必要があり、ひび割れの方向性で損傷程度の評価が変わる場合もある。しかし、実際に発生するひび割れは、一方方向または二方向に整然とそろっているものとは限らない。一例として、選定した画像の中から方向性の判断が難しいと考えられる事例を写真-1に示す。

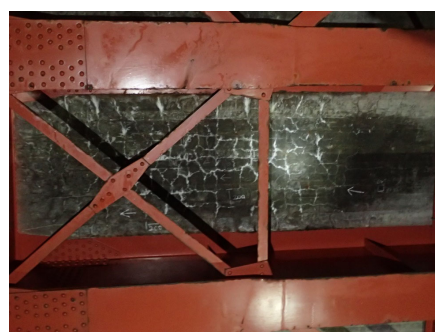
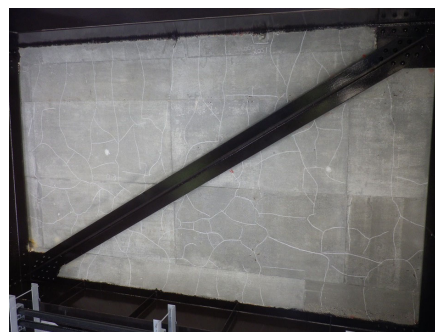
(a) 疲労によるひび割れと見られる事例 (E橋)

(b) 表層のひび割れと見られる事例 (M橋)
写真-2 パターンの異なる二方向ひび割れ

定期点検の所見から、疲労によるひび割れと見られる事例（E橋）と乾燥収縮などに起因する表層のひび割れと見られる事例（M橋）を写真-2に示す。両者のひび割れは、いずれも区画全体に二方向に広がっているという点では共通している。しかし、M橋のひび割れパターンには歪みが見られ、図-1の格子状ひび割れには該当しないと考えられる。このような判断は、点検技術者の経験に基づいているため、ひび割れの幾何学的な形状の特徴から分類できる指標を検討した。

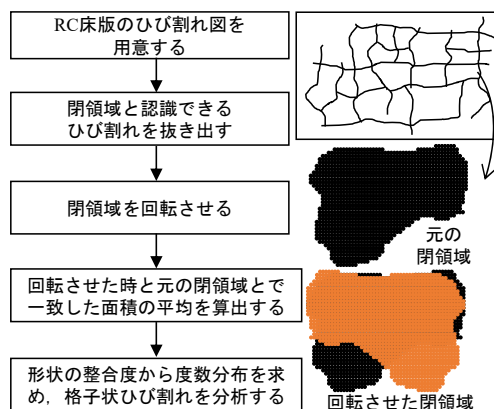
図-6 格子状ひび割れの分析フロー

分析方法を図-6に示す。まず、ひび割れから閉領域と認識できるものを手作業によりトレースして抜き出した。次に、抽出した閉領域について後述する種々の回転させた画像を作成し、元の画像と一致する面積の割合をそれぞれ求め平均を算出した。この平均値を「形状の整合度」と定義し、分析に用いた。画像処理には、汎用的な数値解析ソフト MATLAB を使用した。

形状の整合度を算定する基本的な形状分析として、画像を回転させる手法を採用した。矩形は、図形の性質を考えると、180度または反転させても元の形状と一致する。したがって、形状の整合度を算出するための回転操作は、矩形の性質から180度間隔の回転操作と反転操作を組み合わせた3通りを考えた。3通りを組み合わせたのは、閉領域の形状がいびつな場合に対応するためである。なお、矩形の性質を表現できれば、回転させる手法以外でも適用可能と考える。

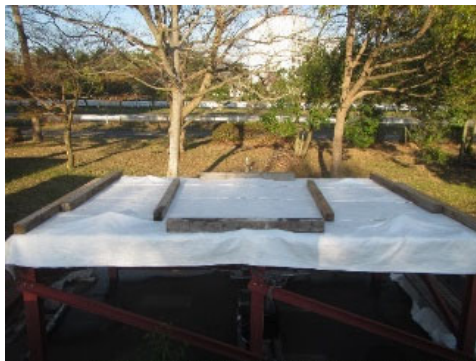
写真-3 暴露試験

製作後の供試体は、ASR を発生させるため、写真-3 に示す、雨掛りのある屋外環境に約1年間暴露され、この時点で ASR によると見られるひび割れの発生が確認されていた。次に、疲労によるひび割れを発生させるため、写真-4 に示す、輪荷重走行試験が実施された。載荷条件は、走行回数が15万回、荷重が157kN一定、走行速度が10rpmとした。輪荷重走行試験後、雨掛りのある屋外環境にさらに約1年2ヶ月暴露した。

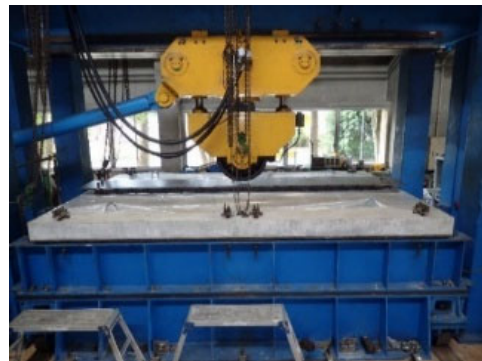
写真-4 輪荷重走行試験

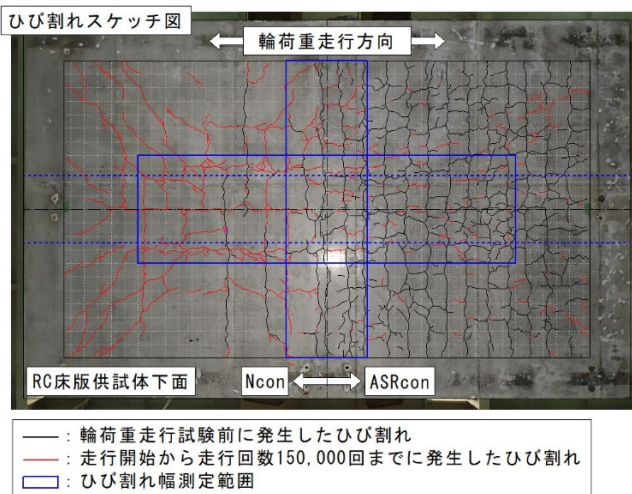
図-10 ひび割れ幅の測定範囲

ひび割れ幅の測定範囲を図-10 に示す。ひび割れ幅の測定位置は、輪荷重が作用する直下の供試体下面で、輪荷重走行方向に対してほぼ等間隔で選定した。加えて、比較的幅の大きいひび割れが発生した走行方向の中央付近においてもランダムに位置を選定し、50点程度の箇所を測定した。

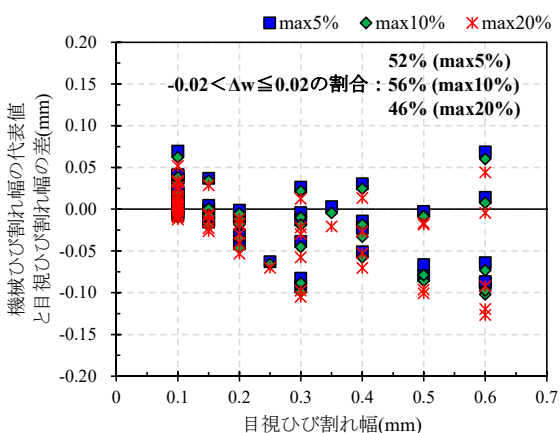
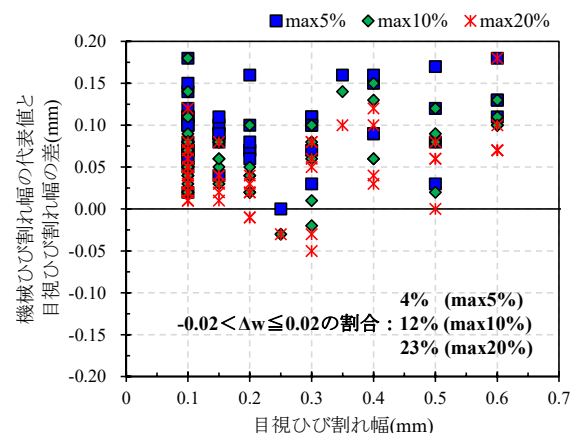
種々の方法で機械ひび割れ幅の代表値を算出し、目視ひび割れ幅と比較した。まず、機械ひび割れ幅の平均値または中央値を算出し、得られた代表値と目視ひび割れ幅の差を図-13(a)および(b)に示す。図中には、全データ(52個)のうち、目視ひび割れ幅と機械ひび割れ幅の代表値が概ね一致($-0.02 < \Delta w \leq 0.02$)したデータの割合も併記した。この結果、目視ひび割れ幅と機械ひび割れ幅の代表値が一致した割合は44%または58%であり、最大で約0.1mmの差異が見られた。

(a) 平均値

(b) 中央値

(c) 最大値から上位5~20%までのひび割れ幅を除いた内の平均値と目視ひび割れ幅との差

(d) 最大値から上位5~20%までのひび割れ幅を除いた内の最大値と目視ひび割れ幅との差

図-13 機械ひび割れ幅の代表値と目視ひび割れ幅の差

次に、欠けなどの局所的な要因を排除するために、最大値から上位5~20%順位までのデータを除いた上で平均値または最大値を算出した。得られた代表値と目視ひび割れ幅の差を図-13(c)および(d)に示す。この場合でも、目視ひび割れ幅とは必ずしも一致せず、最大で約0.2mmの差異が生じた。

方法を考察したが、いずれの方法を用いても最大で 0.1mm 程度の差が生じることはやむを得ないと考えられる。なお、本検討で測定した範囲内においては、機械ひび割れ幅の中央値を代表値とすることで、目視ひび割れ幅と一致する ($-0.02 < \Delta w \leq 0.02$) 割合が比較的大きくなった。

AI ひび割れ幅の代表値の算出方法は、前述の通り、多数点で得られたひび割れ幅の最大値から上位 20%を除いた内の最大値であり、図-13(d)に類似した方法である。類似した方法で代表させた機械ひび割れ幅の代表値は、目視ひび割れ幅よりも大きくなっており、AI ひび割れ幅が目視ひび割れ幅よりも大きくなったのも同様な理由と推察される。また、機械ひび割れ幅の代表値または AI ひび割れ幅と、技術者の近接目視によるひび割れ幅の差異の程度も概ね類似していた。
