厳しい条件下での使用に耐えうる地すべり観測装置の開発

共同研究報告書

平成21年6月

独立行政法人土木研究所
川崎地質株式会社
曙ブレーキ工業株式会社
坂田電機株式会社
株式会社共和電業

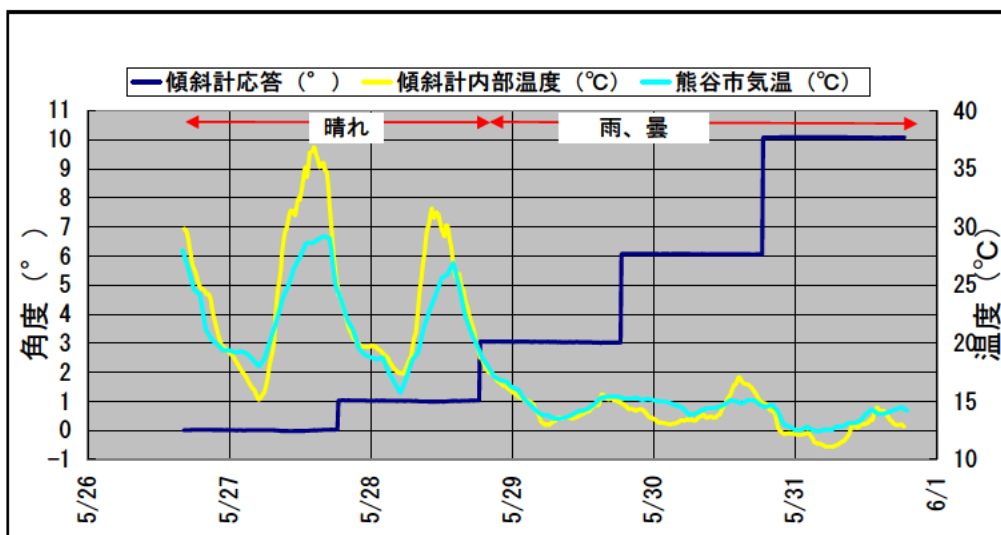
図 4.1.3 計測結果 期間：平成 20 年 5 月 26 日～平成 20 年 5 月 31 日

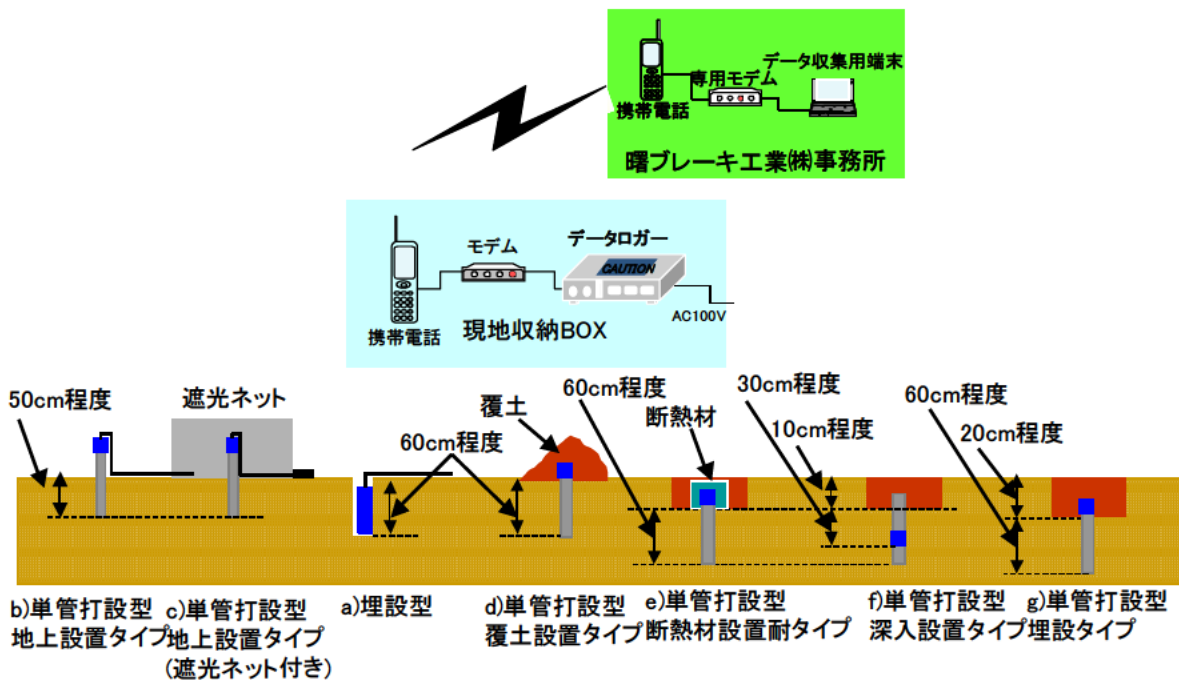
設置仕様：以下に示す。（図4.1.14参照）

- a)埋設型
 - b)単管打設型 地上設置タイプ
 - c)単管打設型 地上設置タイプ（遮光ネット付き）
 - d)単管打設型 覆土タイプ
 - e)単管打設型 断熱材設置タイプ
 - f)単管打設型 深入設置タイプ
 - g)単管打設型 埋設タイプ
- 追加設置日：平成20年10月10日
追加設置日：平成20年11月11日
仕様e)より変更：平成20年11月28日

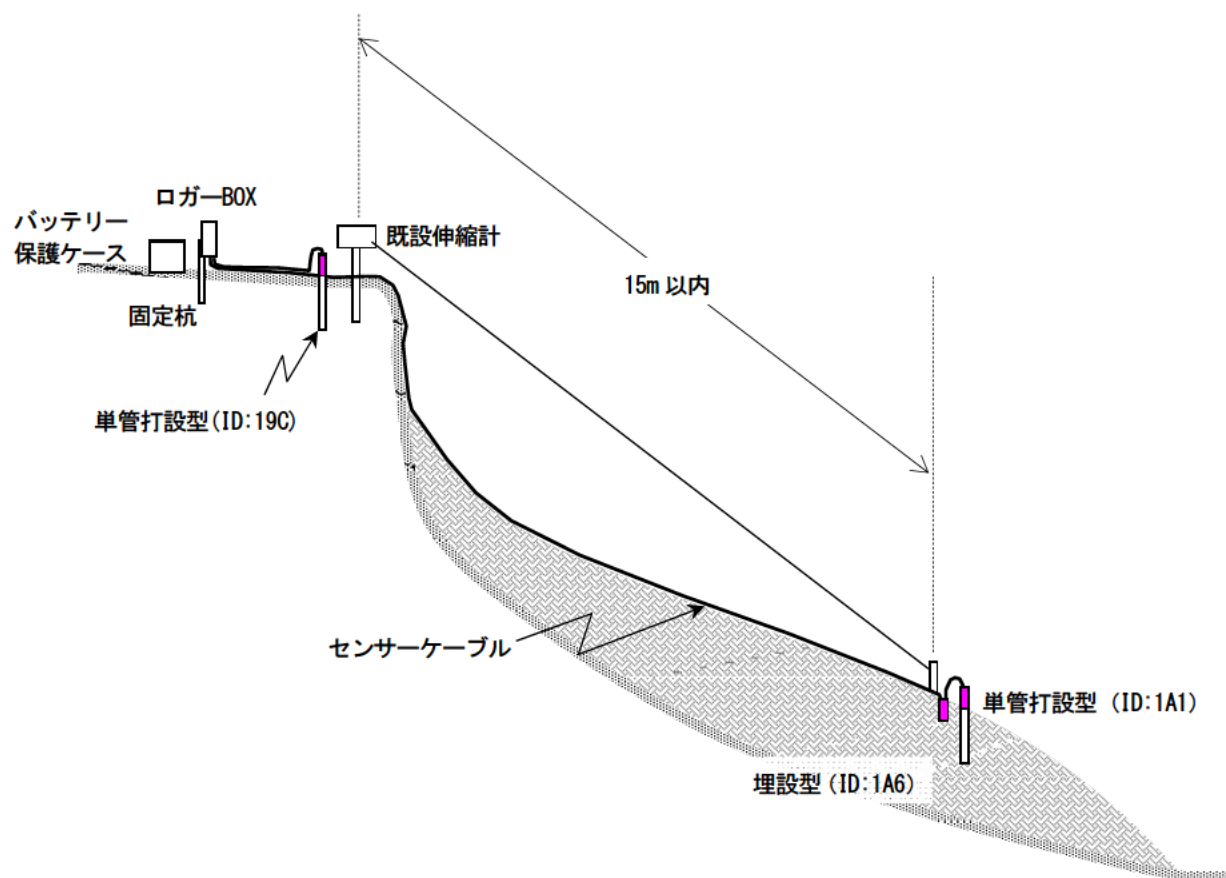
本実験においては、不動点と移動点の2ヶ所にて地表面傾斜の観測を実施する。(図4.1.29参照)以下に設置方法を示す。

- ① 観測地点は、不動点として地すべり移動土塊の頭部付近の山側、移動点としては、不動点より15m程度離れた地点(既設伸縮計の移動杭設置付近)とする。不動点側には、単管打設型地上設置タイプのIT地表面傾斜計(ID:19C)を設置し、移動点側には、単管打設型地上設置タイプ(ID:1A1)と埋設型(ID:1A6)の2種類のIT地表面傾斜計とする。
- ② 埋設型のIT地表面傾斜計を設置する位置にて、ハンドオーガーにより掘削する。
- ③ 埋設型のIT地表面傾斜計を設置する。
- ④ 移動側の単管打設型地上設置タイプを設置する位置に単管パイプを打設し傾斜計本体を設置する。
- ⑤ 不動点側の単管打設型地上設置タイプを設置する位置についても同様の作業を行い、傾斜計本体を設置する。
- ⑥ 不動点付近にデータロガー格納箱を設置し、ケーブルおよびバッテリーの接続を行う。
- ⑦ データロガーの設定を行い、センサの作動を確認する。

図 4.1.29 IT地表面傾斜計設置状態図

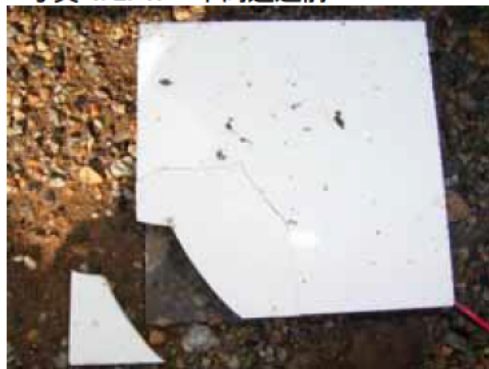
実験結果：受圧板の破損が発生した。状況写真を写真 4.2.45～写真 4.2.49 に示す。

振動デバイスへの影響はなかったが、仮に振動デバイス上の部位で破損が発生した場合、振動デバイスが破損し、誤検出する可能性がある。

従って、車両が往來し、踏まれる様な状況下での使用は適さない。

写真 4.2.49 破損状況

耐圧性能の確認：耐圧実験より、人間が踏む程度の荷重は問題ないことが分かった。また、自動車で踏む場合は、受圧板が破損することが分かった。本結果より、自動車が往来する様な現場での使用はできないことが分かった。

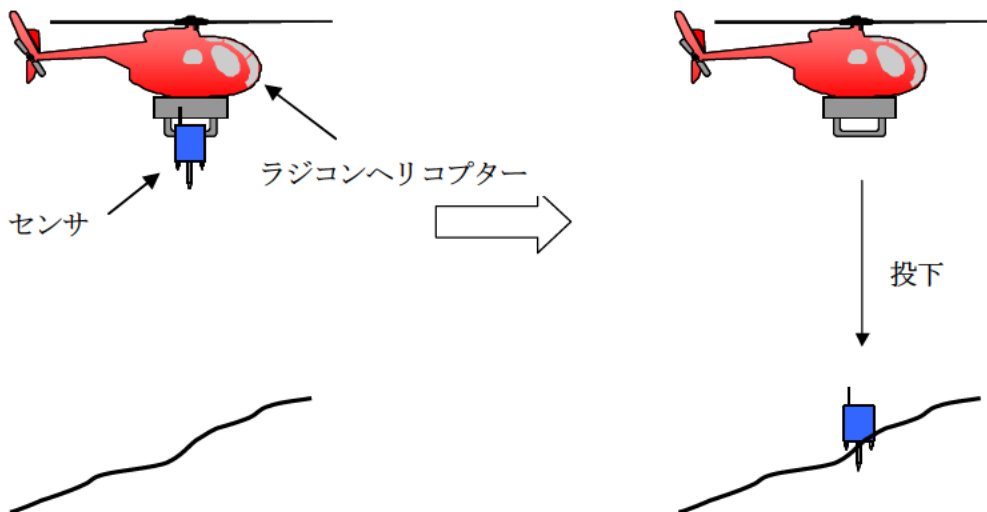
センサは人が立ち入れない危険な場所への設置を想定し、ラジコンヘリコプターにより上空から投下する方法を考案した (図 4.3.8 参照)。

図 4.3.8 センサの設置方法

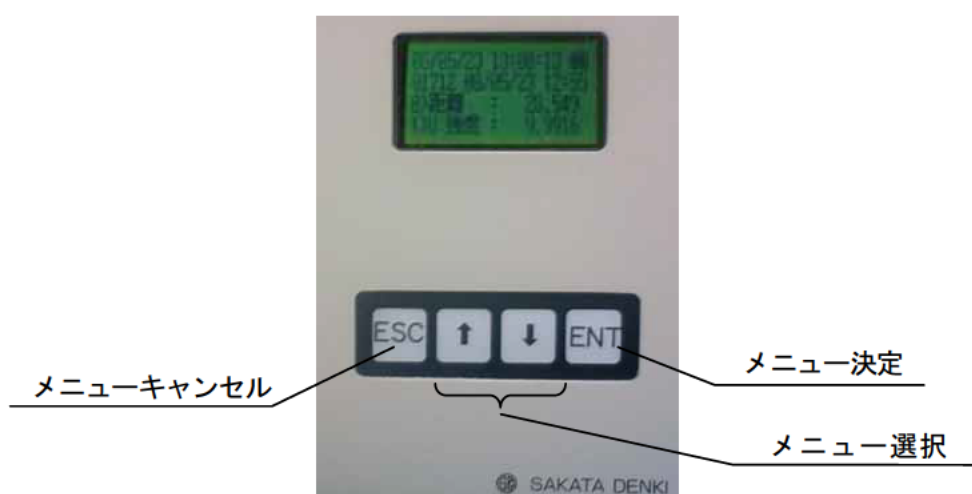
写真 4.5.11 測定器の操作キーと液晶画面

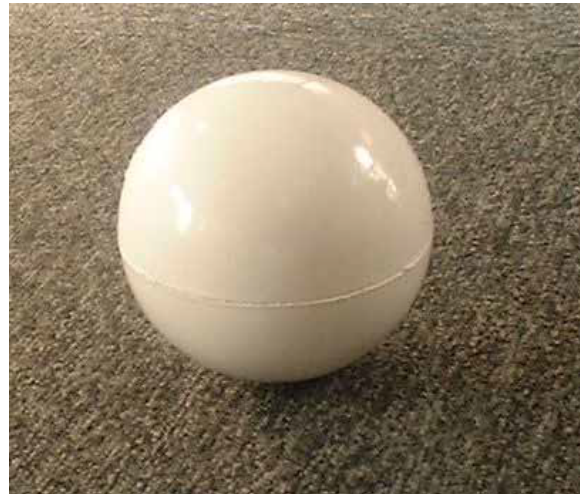
外形寸法：球体（直径 100mm）

重量：300gf

写真 4.6.5 起き上がりこぼし小型・軽量化（球体）

さらに、投げ込みによる設置の場合、プラスチック製では損傷の可能性が大きいので、容器は ABS 樹脂とし、形状も起き上がりし易い形状に改良した。

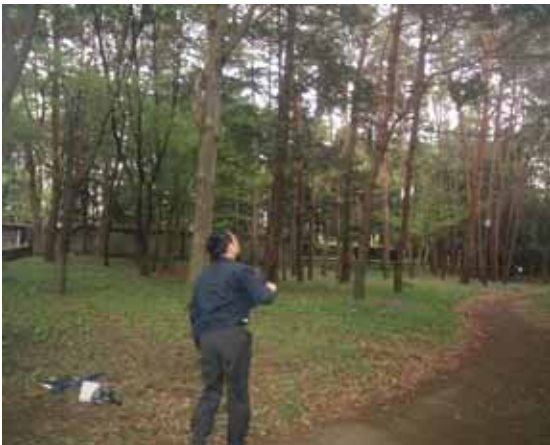
- ・芝生、土の部分及びコンクリート面に投げ込みを行ったが、外観形状の損傷は無かった。

写真 4.6.7 投げ込み実験

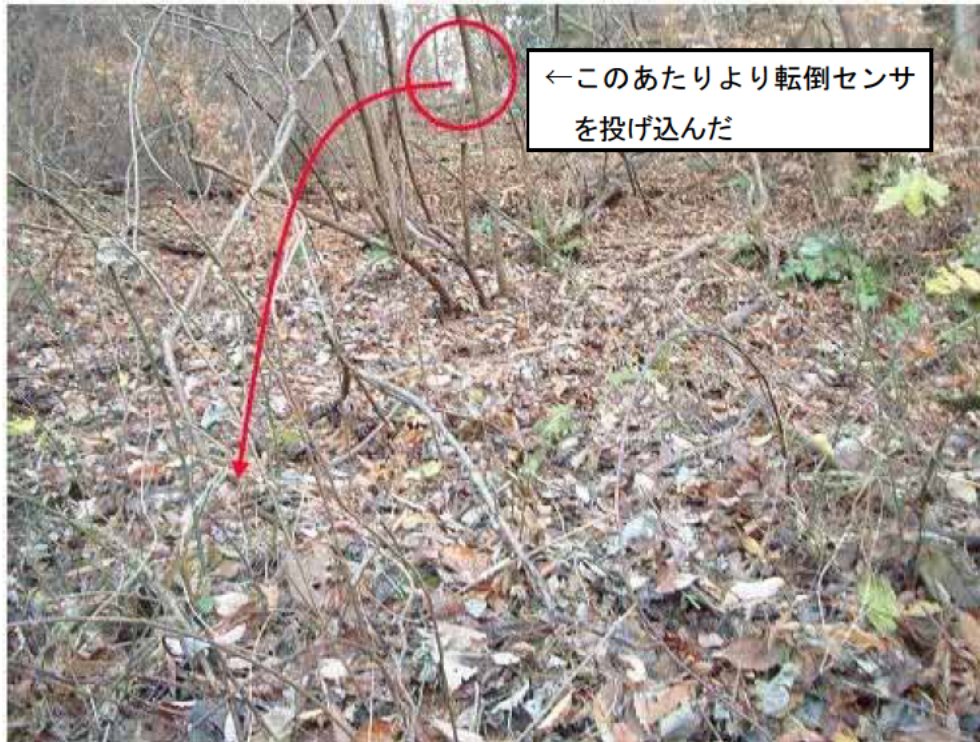
- ・1回目：転倒センサを転がすような感じで落とした。
- ・2回目：滑落崖途中に落ちる程度の強さで投げた。
- ・3回目：2回目よりも遠くへ投げ込んだ。（樹木に当たった）
- ・4回目：3回目とほぼ同様に遠くへ投げ込んだ。

写真 4. 6. 9 投げ込み実験地の状況

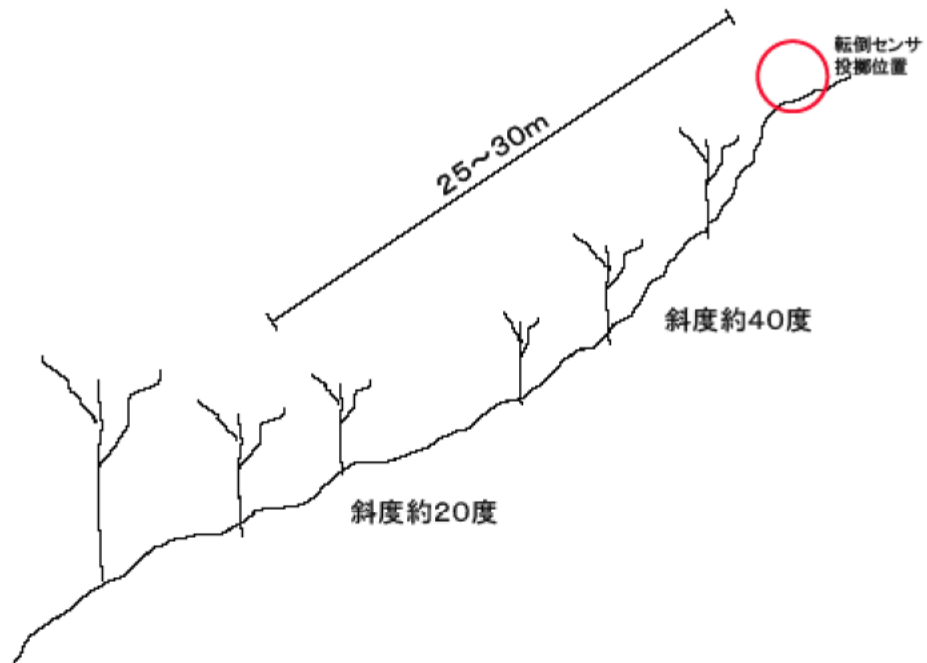
図 4. 6. 3 投げ込み実験地斜面のイメージ図

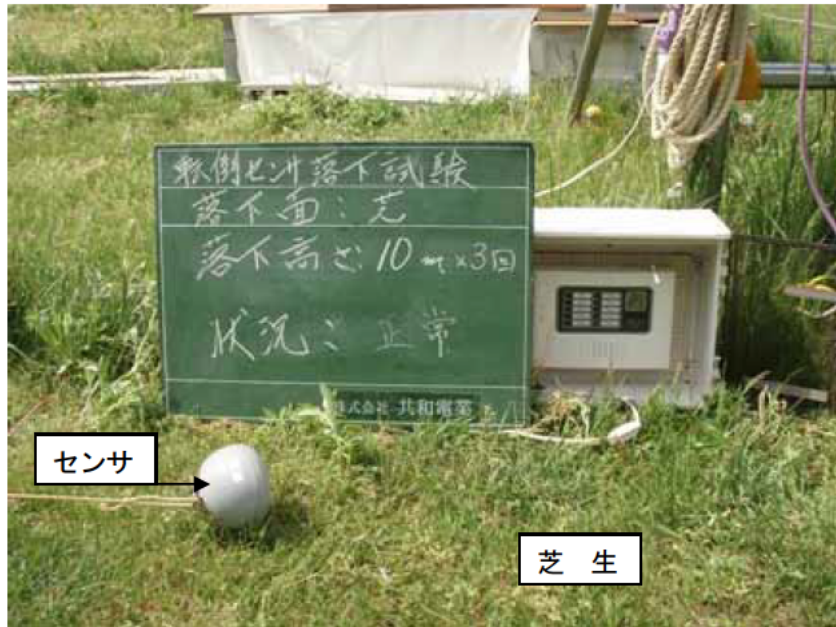
写真 4.6.14 落下実験状況（芝生上）

- ・土（芝生）の上では 10m までの落下に耐えられた。
（送受信は良。）
- ・アスファルト・コンクリート面では 5m までの落下に耐えられた。
（センサ容器に亀裂が入る。但し送受信は良。）

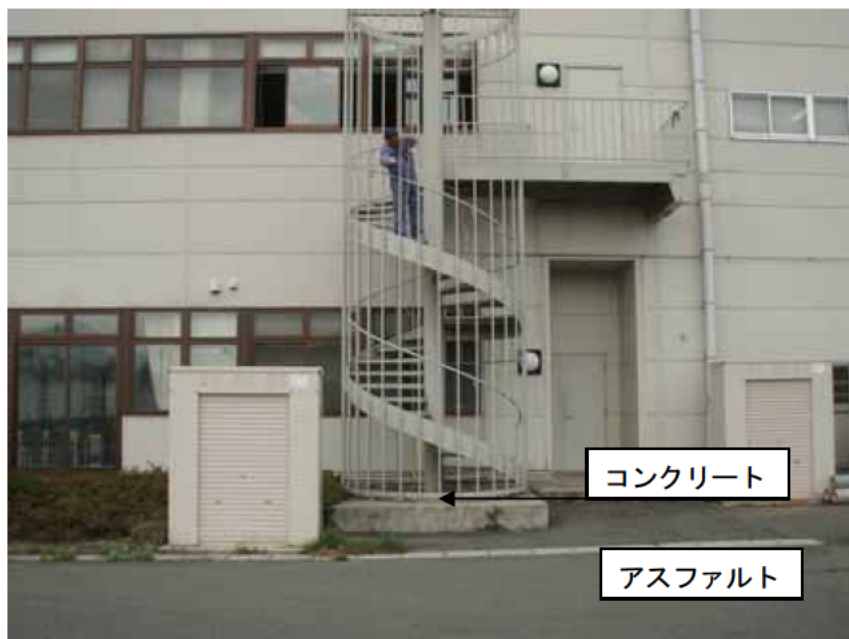
写真 4.6.15 落下実験状況（アスファルト、コンクリート）

転倒センサはコンクリート面やアスファルト面上に落下しても 5m 以内であれば、損傷無く警報信号の発信をすることが出来る。

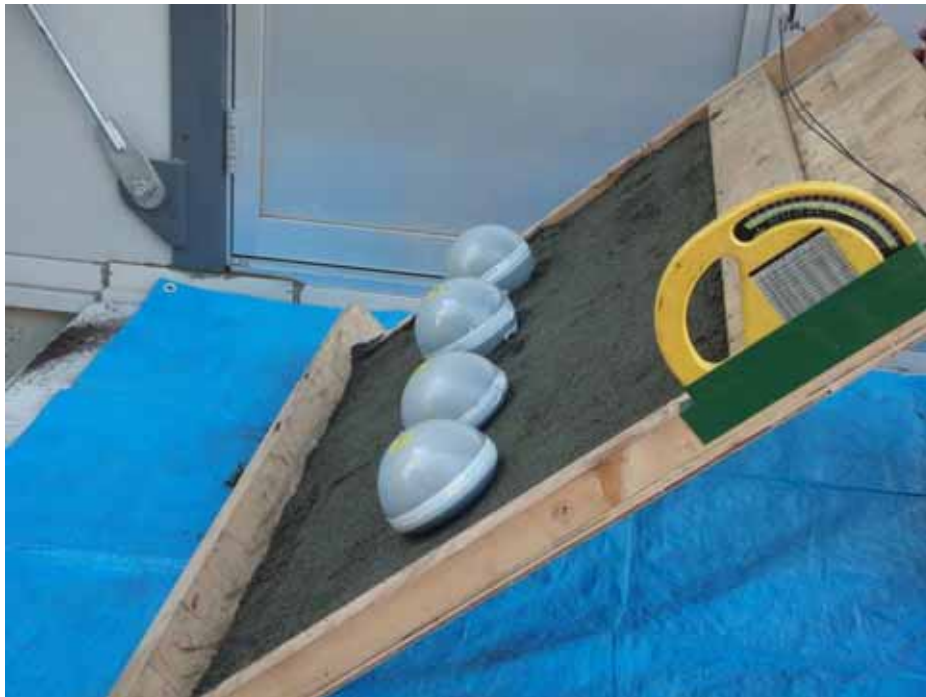
写真 4.6.19 転倒実験(1)状況(センサ傾斜状態)

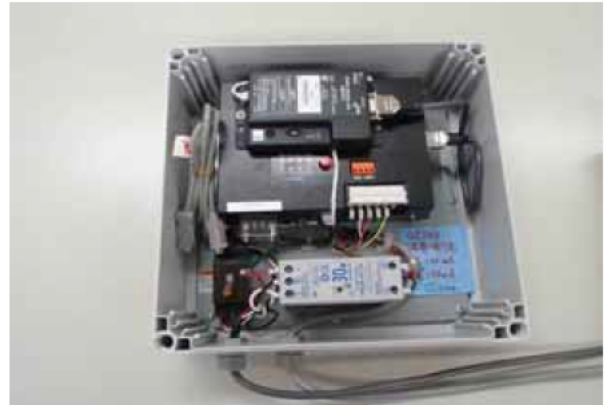
- ・入力信号：最大 8 点
(接点信号)
- ・Eメール発信箇所：最大 10 箇所
(通報先メールアドレス)
- ・メール内容
(警報発令、現状復帰、電池切れ、故障)

写真 4. 6. 25 警報メール発信器

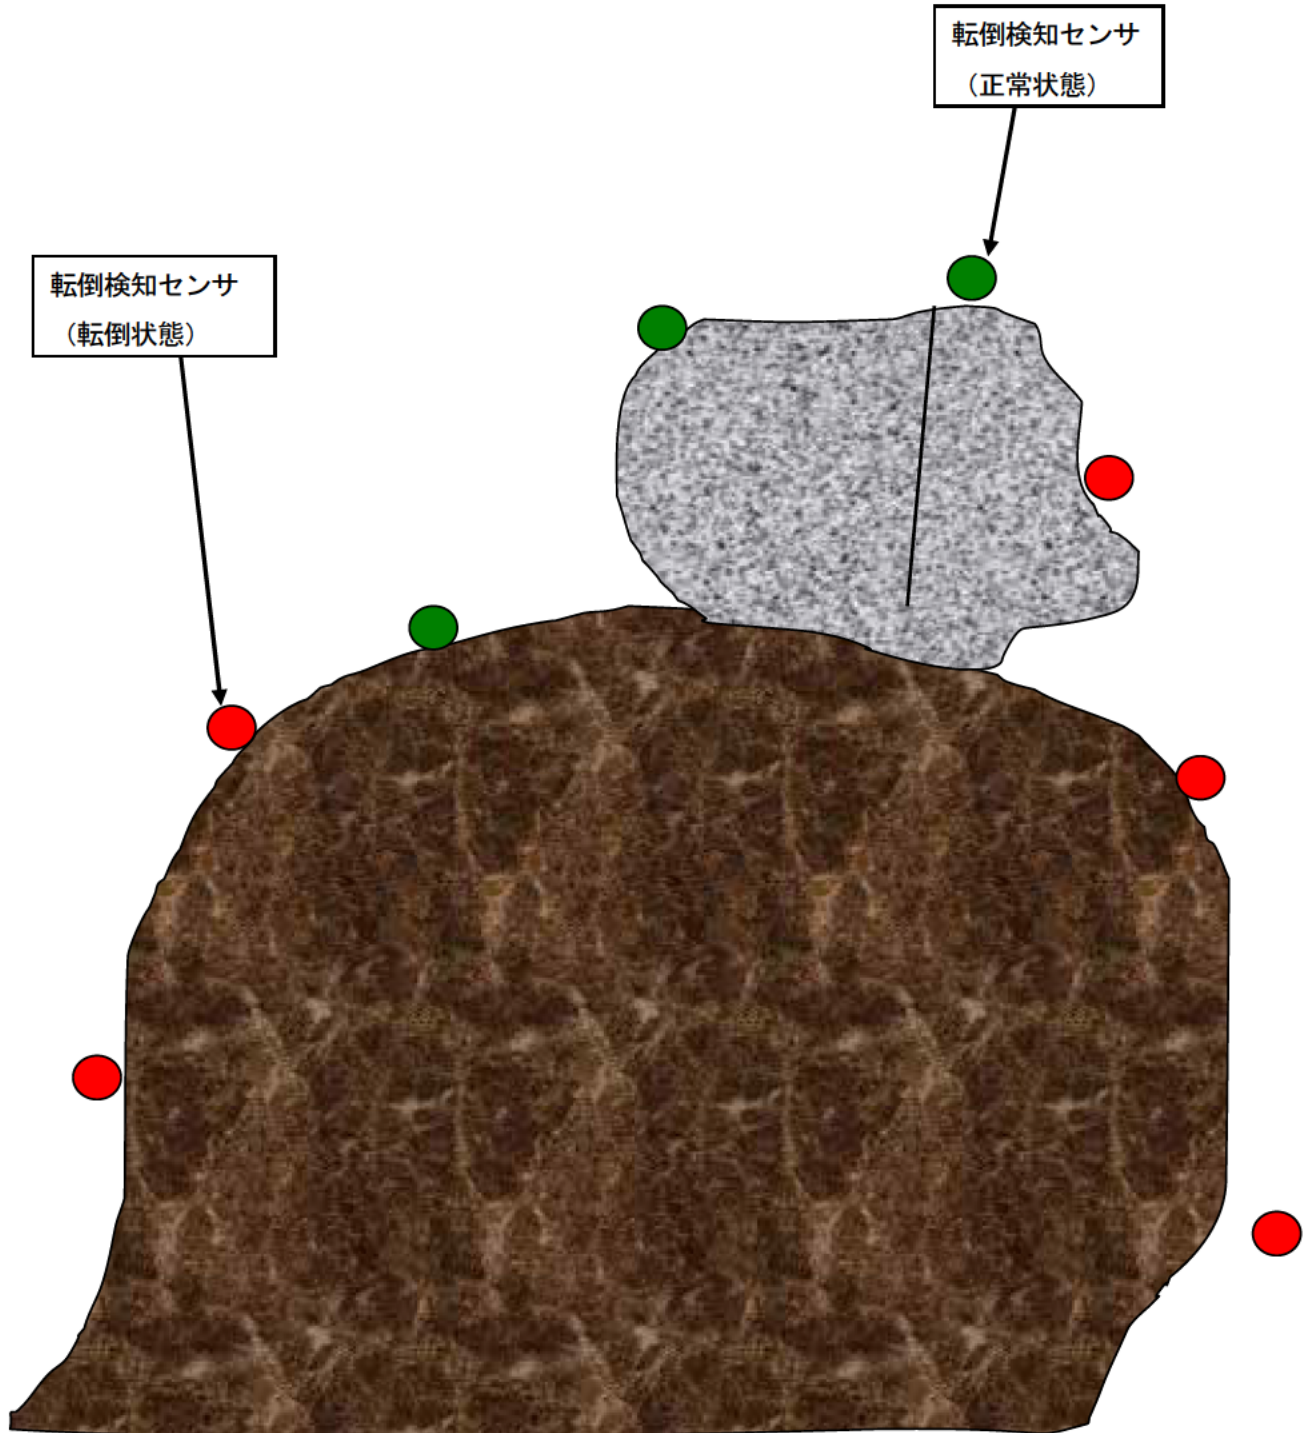
崩落岩、周辺付近：10点

図 4. 6. 7 崩壊検知センサ活用イメージ-3

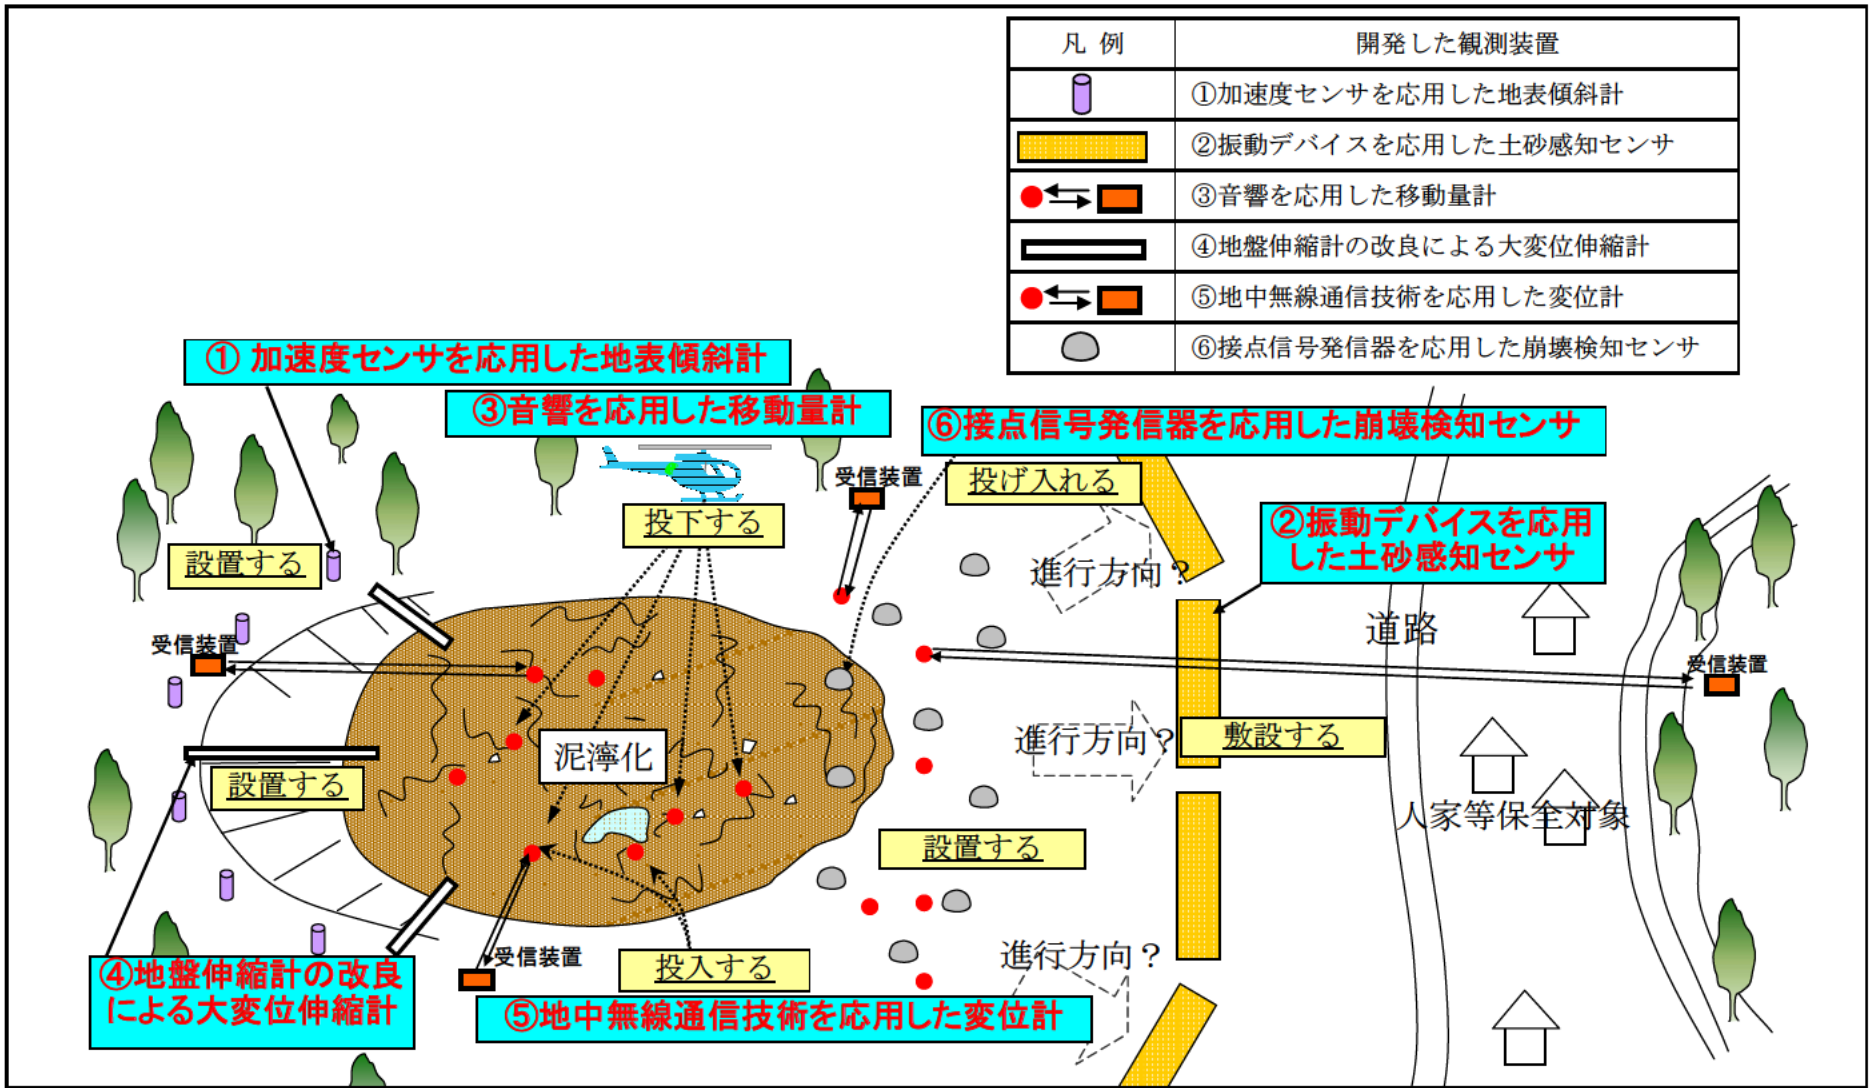
図 5.1 開発した観測装置の設置イメージ
