コンクリート構造物の凍害劣化予測手法に関する研究

共同研究報告書

独立行政法人土木研究所寒地土木研究所
国立大学法人室蘭工業大学

共同研究報告書
COOPERATIVE RESEARCH REPORT of P.W.R.I.
No.426 December 2011

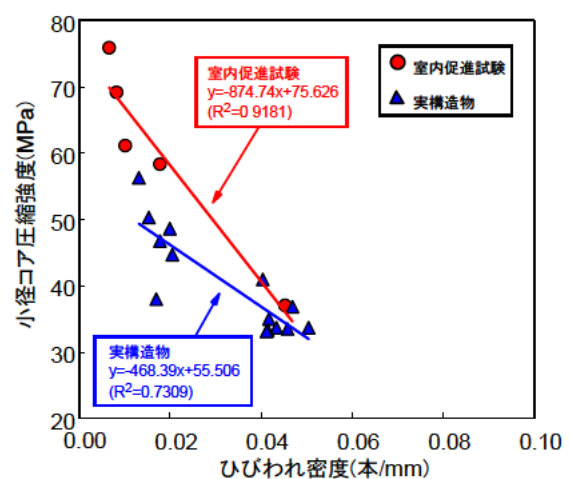
図-2.2.2 ひびわれ密度と小径コア圧縮強度の関係

図-2.2.2はひびわれ密度と小径コアの圧縮強度との関係を示している。ひびわれ密度が0~0.04本/mmの範囲においては、ひびわれ密度の増加に伴って強度が低下する関係が示された。室内促進試験と実構造物のデータを比較すると、ひびわれ密度が同じ場合は実構造物の方が強度は小さい結果が示された。これは、超音波伝播速度と同じ傾向であった。粗骨材の最大径は室内が25mmに対し、実構造物は40mmと大きく、骨材径の差異が強度に影響した¹⁾ことが理由の一つに考えられる。

また、ひびわれ密度の増加に従い、室内促進試験と実構造物の強度差が小さくなる傾向もあわせて確認された。ひびわれ密度が0.04本/mmを上回ると、コンクリートの力学特性が大きく失われ、骨材径の差異による有意差はなくなることがわかった。

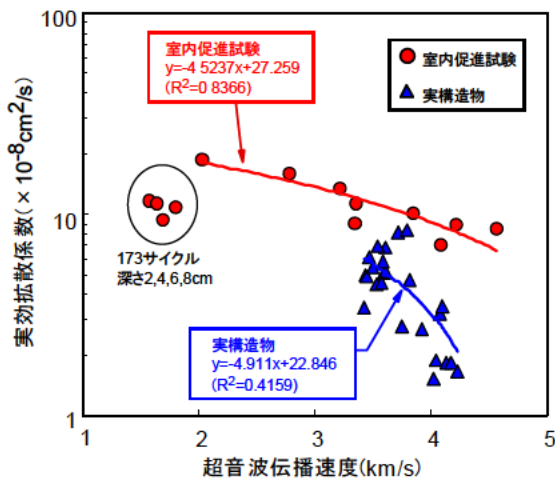
図-2.2.3 超音波伝播速度と実効拡散係数の関係

図-2.2.3 に超音波伝播速度と塩化物イオン実効拡散係数との関係を示す。室内促進試験の173サイクルのデータを除くと、室内促進試験、実構造物ともに、超音波伝播速度の低下に伴い、拡散係数は大きくなる傾向が示された。100、200 サイクルの供試体は一部が崩壊する程大きく脆弱化した、その中間の173サイクルの供試体はコンクリートカッターで難なくスライスが行える程の硬質状態にあった。超音波は2km/s以下まで低下しており、組織は相応の損傷を受けていると察せられるが、試料が硬質性を保持した理由は明らかにできなかった。

ここで、図-2.2.1 と図-2.2.3 の結果を比較する。超音波伝播速度が3~4km/s の区間においては、強度は室内の方が大きかったが、拡散係数は室内の方が $5.6 \times 10^{-8} \sim 5.9 \times 10^{-8} \text{cm}^2/\text{s}$ 大きい傾向にあった。強度が高いほど組織は緻密であるため、それによって拡散係数も小さくなるように思われるが、今回の結果はこれに矛盾している。写真-2.2.1 と写真-2.2.2 は、各々の試料の断面を示している。実構造物の方が、塩化物イオンの通り道にあたる硬化セメントペーストの割合が少ないことが視覚的に把握できる。これは、実構造物は室内に比べて骨材径が大きい、骨材の表面積が相対的に小さくなり、結果的に断面全体に占める粗骨材の割合が大きくなったものと考えられる。この状態は図-2.2.3 の結果と良く一致しており、骨材径の差異が結果に影響したことが一つに考察される。

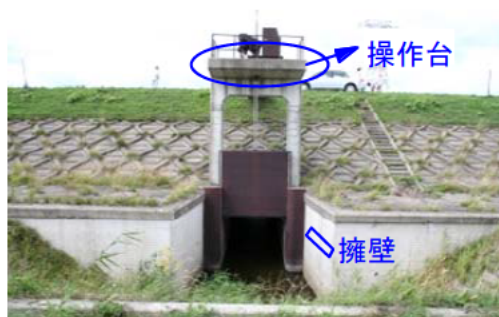
写真-3.1.1 調査部位

図-3.1.1 は凍害危険度¹⁰⁾と年最深積雪（1971～2000年の平年値）¹³⁾を示しており、対象構造物は凍害危険度と年最深積雪の大小を考慮し、道内7地域の河川樋門とした。また、対象部位は写真-3.1.1に示すように、積雪や融雪水が上面にたまりやすい水平部位として「操作台」、水分供給が雨がかりのみとなるような一般的な垂直部位として「擁壁」を選定した。なお、擁壁は日射の影響を受けやすい南面を選定したが、一部の地域の擁壁については南向きでないなどの理由で調査を行っていない。

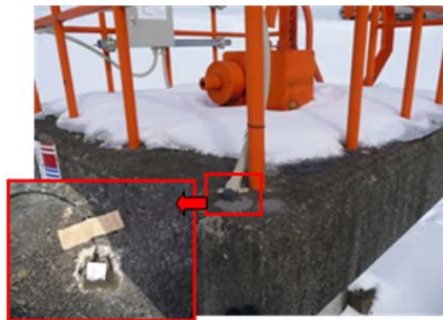
写真-3.1.2 温湿度センサーの設置状況

温湿度センサーは、高分子湿度センサーを備えた小型温湿度センサーに透湿性防水シートで防水・透湿処理をしたものを用いた。センサーは、表面から深さ約 1 cm の位置に埋設した。埋設方法は対象部位にコンクリートドリルで孔をあけ、センサーを所定の位置に据え付けた後、孔を無収縮モルタルで埋め戻し、表面は母材とモルタルの継ぎ目から水分が進入しないようシーリング材によってシールした。設置状況を写真-3.1.2 に示す。測定は冬期のコンクリートの温湿度を把握するため、2009 年 11 月から 2010 年 3 月まで行った。

今回の検討では Ra_{90} は温湿度センサーによる深さ約 1cm の温度データを用いて求めた。したがって、日射の影響はセンサーのデータに含まれていることから、日照係数 s は 1.0 とした。また、養生係数 C は建設時の養生温度などを考慮し「30°C乾燥」の値である 0.14 (相対動弾性係数 (以下「 Ed 」) $>90\%$) と 0.45 ($90\% \geq Ed$) を、凍結係数 F は写真-3.1.2 に示すように操作台端部では滞水は生じず、室内促進試験のような水中凍結を生じる状況でないと判断し、「気中凍結水中融解」の値である 0.21 ($Ed >90\%$) と 0.23 ($90\% \geq Ed$) を用いた。

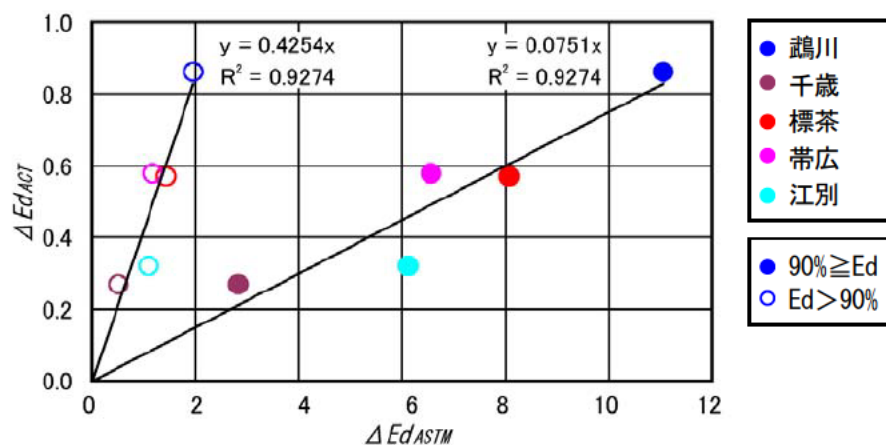
図-3.2.4 ΔEd_{ACT} と ΔEd_{ASTM} (擁壁)

表-3.2.3 に示す ΔEd_{ACT} と ΔEd_{ASTM} のデータから回帰分析により補正係数を求める。なお、 ΔEd_{ASTM} は相対動弾性係数 90% を境として異なるため、それぞれについて補正係数を求める。回帰分析の結果を図-3.2.4 に示す。この結果から、相対動弾性係数が 90% より大きい場合、ASTM 相当サイクルの約 43% 程度 ($\alpha = 0.4254$)、相対動弾性係数が 90% 以下の場合、ASTM 相当サイクルの約 8% 程度 ($\alpha = 0.0751$) となった。
