寒地農業用水路におけるモルタル系  
表面被覆補修工法の耐久性に関する研究

共同研究報告書

平成24年7月

独立行政法人土木研究所寒地土木研究所  
日鐵セメント株式會社  
全国止水躯体補修工事協同組合

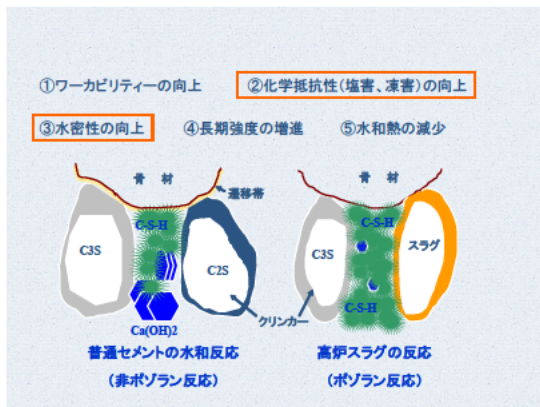
図-2 高炉スラグ微粉末の特性

高炉スラグ微粉末の特性のうち、化学抵抗性の向上に寄与するのが、潜在水硬性による緻密な水和物の生成である。普通セメントでは水和反応によりカルシウムシリケートと水酸化カルシウムを生成するが、水溶性で粗大な結晶である水酸化カルシウムは、水密性の阻害要因となる場合もある。潜在水硬性のある高炉スラグは、この水酸化カルシウムを消費して、緻密なカルシウムシリケート水和物を生成するため、水密性および化学的抵抗性の高い水和物が得られる（図-2）。

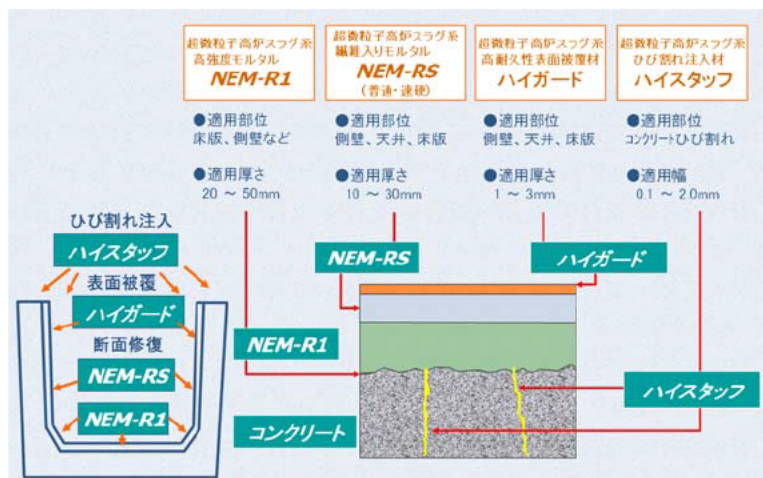
図-4 補修材料の種類

①前処理として躯体の劣化部を除去した後、ひび割れなどがある場合は、ひび割れに超微粒子ひび割れ注入材の充填を行う。

②底版には、高強度の耐摩耗性の高い断面修復材（以下、NEM-R1と称す。）を左官工法で施工し、側壁には、有機短繊維（ビニロン繊維）を加えてひび割れ抵抗性を高めた断面修復材（以下、NEM-RSと称す。）を左官工法または吹付けで施工する。

修復材の上に表面被覆材として、耐久性の高いポリマーセメントモルタル（以下、ハイガードと称す。）を薄塗りで塗布する。

このような使用材料の組合せによって、現場状況に合わせた施工を行うことが可能である（図-4）。

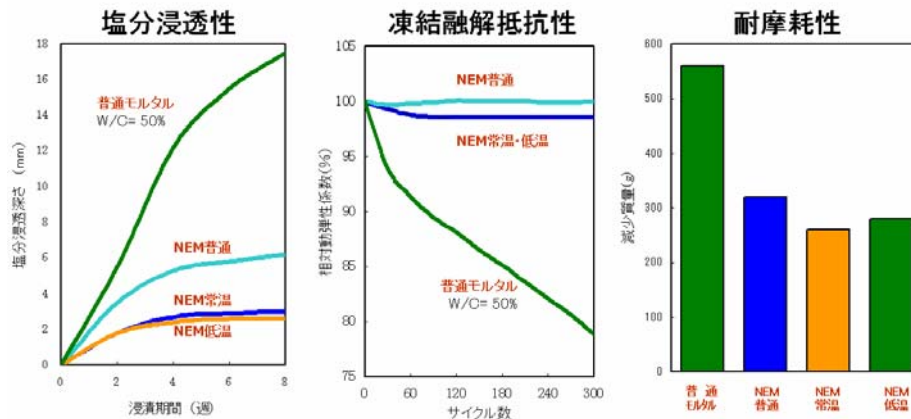
図-6 NEM-R Sの塩分浸透性、凍結融解抵抗性、耐摩耗性

NEM-R Sの塩分浸透性、凍結融解抵抗性、耐摩耗性を図-6に示す。NEM-R Sは、塩分浸透性、凍結融解抵抗性ともに普通モルタルに比べて高い性能を示す。また、耐摩耗性も普通モルタルより優れた性能を有する。

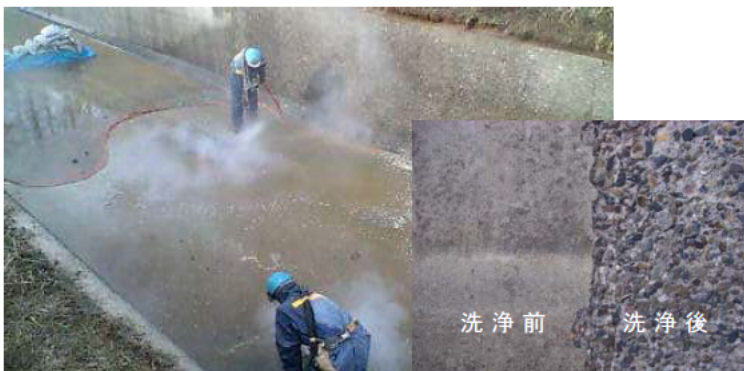
写真-2 劣化部除去工

超高压洗浄（200MPa）によりコンクリート劣化部の除去を行った。なお、超高压洗浄に先立ち、用水の水流による補修バレル端部からのモルタルの剥離を抑制する目的で、補修バレルのうち、目地端部から7cm内側の位置にコンクリートカッターで深さ3cmの切り込みを入れ、ブレードで除去した（図-8）。超高压洗浄終了後には、洗浄水やガラをバキュームポンプで吸い上げ、補修面を清掃した。

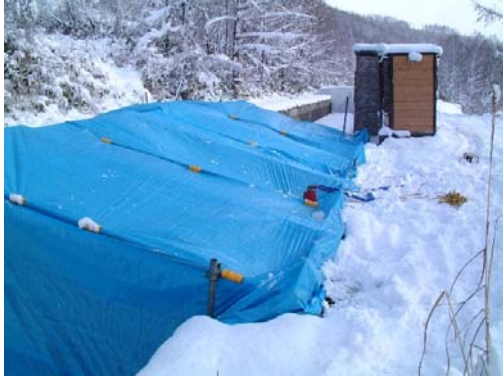
写真-3 養生仮設工

単管足場とブルーシートにて仮設上屋を設置した。内部にジェットヒーターを1基配置し、施工開始4時間前に点火して内部を加温した。

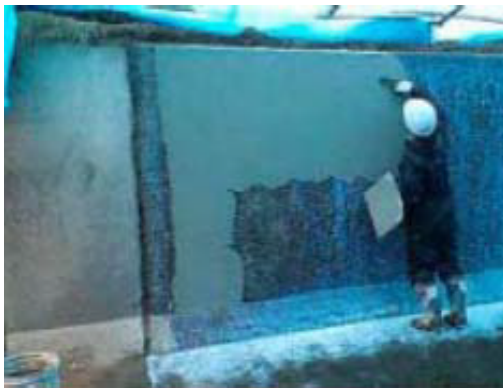
写真-5 セメントモルタル施工

モルタルの練混ぜはペール缶とハンドミキサーにて1袋ずつ行い、モルタルの塗布は左官工3名にて壁面、底面の順に施工した。使用したモルタルは、側壁には有機短繊維（ビニロン繊維）入りのNEM-R S低温速硬型を使用し、底版については上流側半分には有機短繊維（ビニロン繊維）入りのNEM-R S低温速硬型を、下流側半分にはNEM-R 1をそれぞれ施工した（図-9）。施工厚さは、通水断面の確保を考慮し、側壁および底版ともに5～10mm程度とした。底版には縦断方向に目地が2カ所あるが、特に処理は行わず前述2種類のモルタルをそのまま施工した。

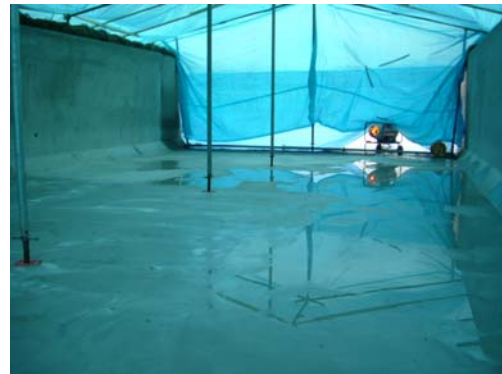
写真-6 給熱養生

施工後は、施工日を含めて3日間の給熱養生を行い、仮設上屋内部の温度を5～10℃程度に保った。その後、給熱養生を終了し、急激な温度変化を避けるために1.5日間仮設上屋を設置したままで養生し、4日目に仮設上屋を取り外した。

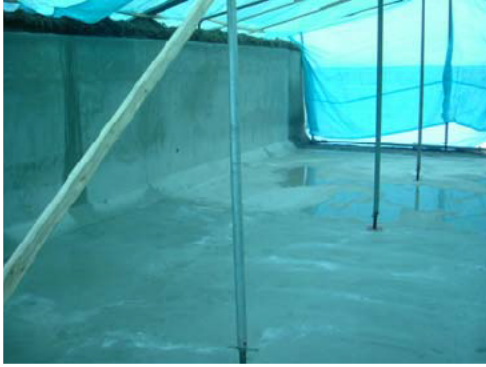
写真-7 施工後の状況

試験施工後の状況は、写真-7に示すとおりである。また、施工断面を図-10に示す。なお、寒冷的な条件での施工であったが、施工上の問題点は特になかった。

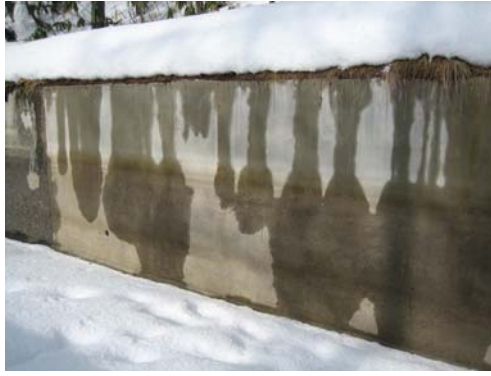
写真-11 冬期間の南向き側壁の状況

写真-11は、冬期間の南向き側壁の状況である。日射があると天端に積もった雪が解けて、側壁を流れ落ち、冬期間も補修表面に水分が供給されていることから、凍結融解作用を受けやすい環境にあることがわかる。

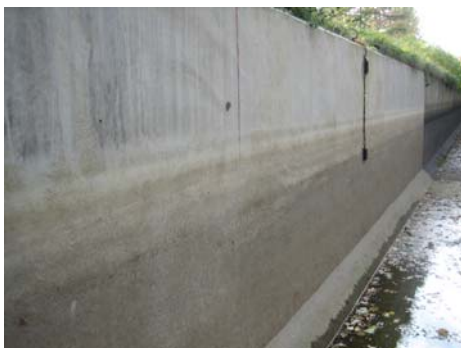
写真-12 モルタル系の施工3年後の状況

試験施工から約3年経過後における外観（写真-12）は、側壁および底版ともにひび割れや表面剥離等の現象が見受けられず、良好な状態を保っていた。しかし、NEM-R Sで施工された側壁および底版は、水流の影響がある部位において、表層のセメントペースト部分が洗われたような形跡が若干見られ、ごく僅かではあるものの細骨材が露出した状況であった。また、NEM-R 1を施工した底版では、施工後1年目の調査時において、下流側末端部の一部分に割れによる剥離が確認されたものの、その後の経過観察では新たな割れの発生や剥離の拡大等は見られなかった。

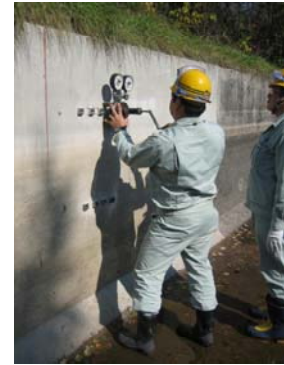
写真-14 付着強さ試験状況

写真-14に付着強さ試験の状況を、図-15に側壁の付着強さの平均値を示す。南面の側壁下部における2009年10月の試験では、治具の貼り付け後、翌日に接着力試験機を設置した段階において、治具が既設コンクリートから破断したため、付着強さを評価するための試験値が得られなかった。

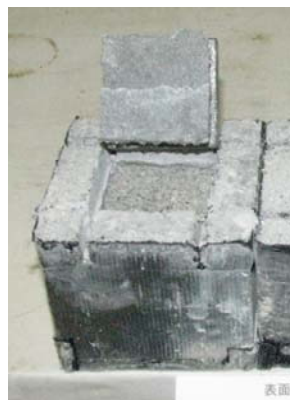
写真-16 モルタル系の付着強さ試験実施後の供試体  
(5°C, 5日 + 0°C, 23日養生、300サイクル後)

付着強さ試験を実施した後の供試体をみると、写真-16のように表面被覆材とモルタル基板の付着境界面で剥がれていることから、補修材料の強度の低下よりもモルタル基板と補修材料の境界面の付着強さが低下する方が早いことが示された。しかしながら、現地試験施工区間では剥離はみられないことから、モルタル
