撤去橋梁を用いた既設 PC 橋の  
診断技術高度化に関する共同研究報告書  
— 振動測定による既設 PC 橋の異状検知に関する研究 —

平成 27 年 9 月

国立研究開発法人土木研究所構造物メンテナンス研究センター  
一般社団法人プレストレスト・コンクリート建設業協会

キーワード : PC 橋, 診断, 振動測定, 非破壊検査, 異状検知

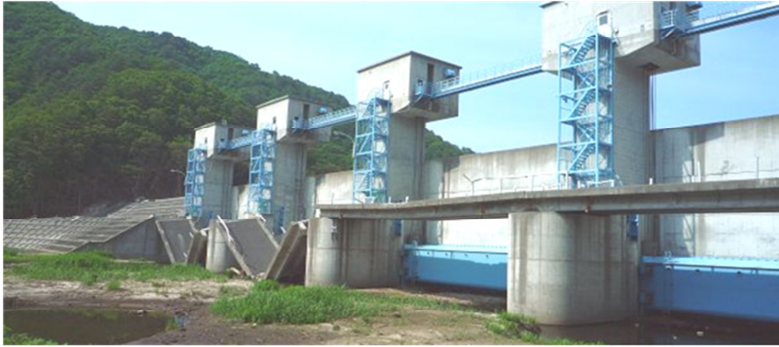
① 普代水門管理橋 (1984 年建設, PCT 桁橋)

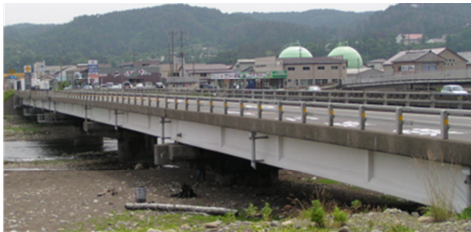
② 能生大橋 (1967 年建設, PCT 桁橋)

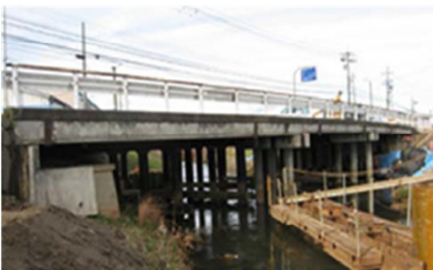
③ 中川橋側道橋 (1977 年建設, PC 床版桁橋)

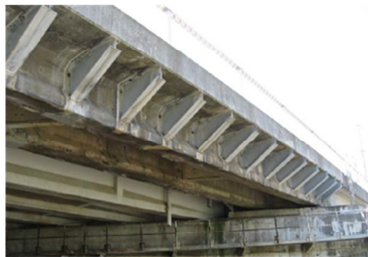
④ 相見川海浜橋 (1972 年建設, PCT 桁橋)

(塩害によりコンクリートの浮き, 剥離が発生)

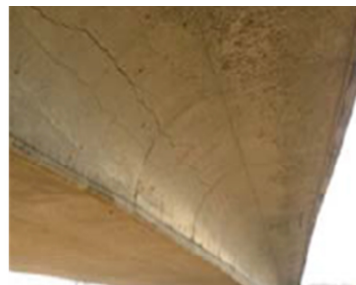
⑥B 橋 (1980 年建設, PC 中空床版橋)

(桁側面に軸方向ひび割れが発生)

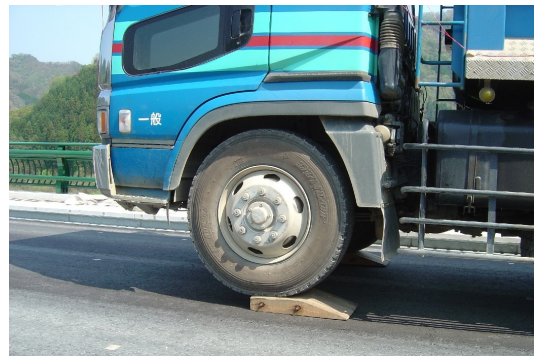
写真 2.2.1 衝撃加振状況

車両前輪を高さ 10cm の枕木上から落下させたときの主桁の振動についてサーボ型速度計を使用して測定し、固有振動数および減衰定数の算出を行った。荷重の載荷位置 (図 2.2.1) は、複合トラス部については支間の 1/4, 1/2, 3/4 点とし、PC 箱桁部については支間の 1/2 点としている。各載荷断面では、主桁の面内たわみ (曲げ) モードに着目した構造中心線上での載荷、ねじれモードに着目した偏心載荷を実施している。なお、限られた速度計の測点数で各モードの振動波形を効率的に計測できるよう、構造中心載荷と偏心載荷では速度計の配置位置を変更している。写真 2.2.1 に衝撃加振状況を示す。

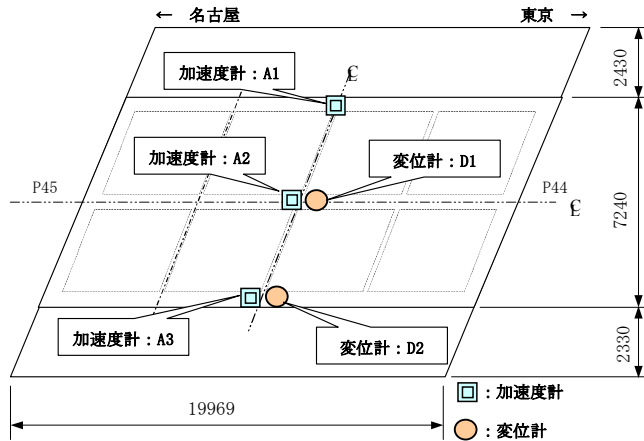
図 2.4.2 計測機器の設置位置

本橋の载荷および振動実験に先立ち、3次元梁理論モデルによる静的および固有値解析を行っている。解析モデルは斜角の影響を考慮できる格子モデル、中央の主桁は実剛性、その両側は仮想主桁(剛性=0)とし、支点横桁および仮想横桁は無限大の剛性とした (図 2.4.3)。固有値解析は両モデルとも集中質点系にモデル化して実施した。ここで、健全時の剛性は建設時の設計図書を元に主桁寸法および曲げ剛性を決定し、三次元梁理論解析における損傷時の剛性については事前のひび割れ調査結果と既往の Branson の式 2.4.1 により剛性低下を考慮した。

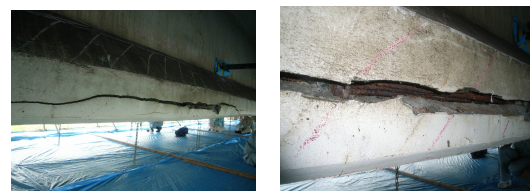
写真 3.1.2 PC桁下フランジ部の劣化状況

劣化はPC桁下フランジを中心にPC鋼材の腐食と、これに伴うコンクリートのひび割れや浮きが多数の主桁に生じていた（表3.1.2）。径間別では第1、第4、第5径間、主桁別ではG3桁の損傷度が相対的に高い。

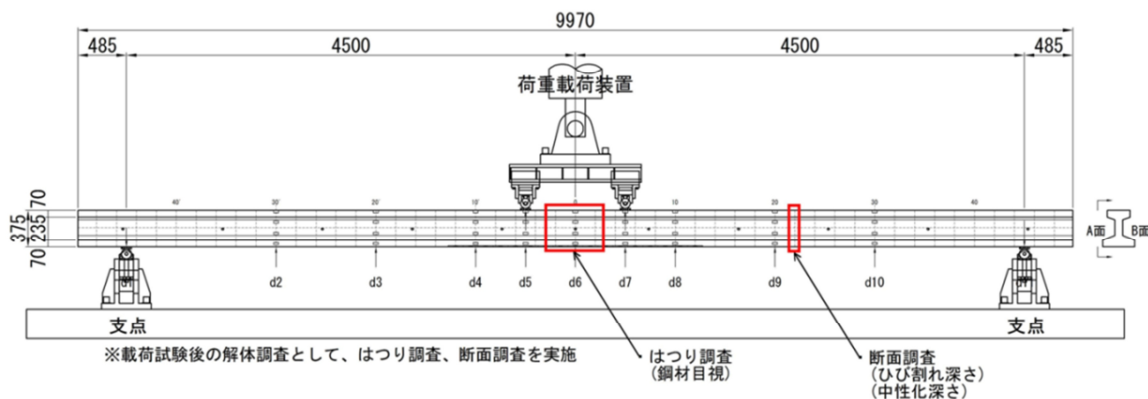
図4.1.1 載荷試験要領

解体された撤去部材より、軸方向に著しいひび割れを生じた桁と比較的健全な桁を用いて2点支持2点載荷の曲げ載荷試験（図4.1.1）を行った。軸方向ひび割れ状況によるひび割れ発生荷重（52kN）および曲げ破壊荷重（92.9kN、96.6kN）に大きな違いは認められなかった。また試験結果は、JIS A 5319<sup>1963</sup>に規定されたひび割れ発生荷重（42kN）および曲げ破壊荷重（80kN）よりも2割程度大きい結果となった。

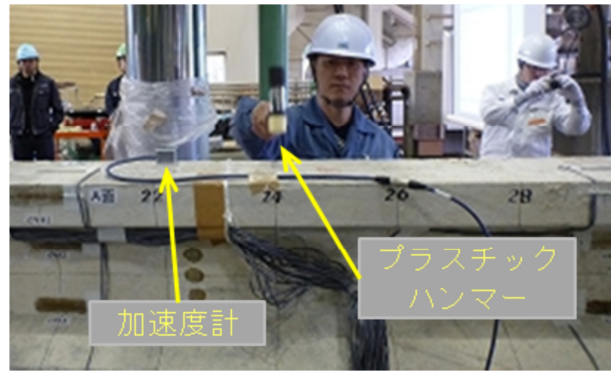
写真 4.1.2 ハンマによる加振状況

振動測定は、写真 4.1.2 に示すように撤去 PC 桁上面に速度計または加速度計を複数個配置し、荷重試験の各荷重ステップの除荷後にプラスチックハンマーでの打撃による加振（衝撃加振法）を行い橋桁の卓越振動数を測定した。

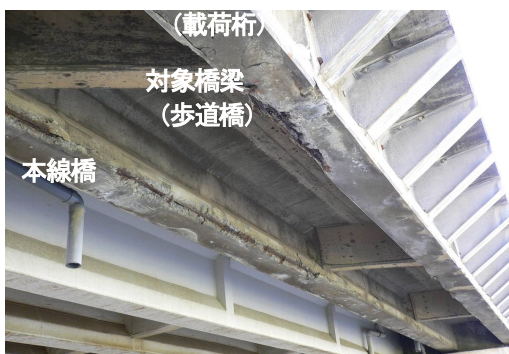
写真 4.1.3 撤去前の状況

本橋（相見川海浜橋）は、海岸線より約 90m に位置する単純ポストテンション方式 PCT 桁橋である（写真 4.1.3）。橋梁諸元を表 4.1.2 に示す。過去に 2 度の詳細調査で塩害による鋼材腐食により、はく落や浮きか桁全体に確認され、はつり調査において全 PC 鋼材 8 本のうち 2 本に一部素線破断が確認された。本橋は、ライフサイクルコスト比較により架替えが優位と判断され、2011 年（供用 38 年経過後）に撤去された。

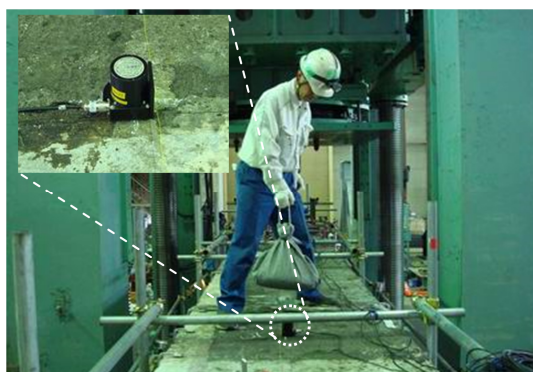
写真 4.2.1 砂袋による加振状況

振動測定は、载荷試験の前後（载荷試験後については降伏の予兆が確認された後に除荷する）とし、砂袋による衝撃加振法（写真 4.2.1）に加え、常時微動法も実施した。

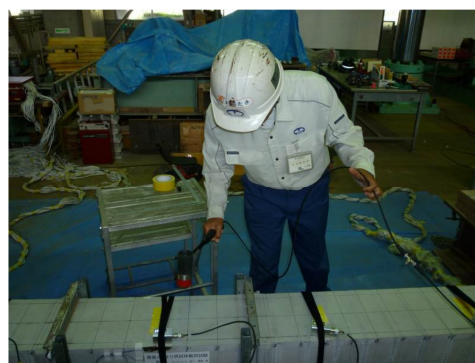
写真 4.4.1 実験状況

実験状況を写真4.4.1に、振動測定結果を表4.4.1に示す。表中の固有振動数に着目すると、曲げ1～3次とも腐食前よりも腐食後の方が小さくなっていることが確認されたが振動数の低下は2%ほどであり、また、試験体にひび割れが生じていることから、鋼材腐食が振動数に影響を与えたとは言えないものと考えられる。対数減衰率については腐食前と腐食後が同程度となり、鋼材腐食の影響を受けていないものと考えられる。

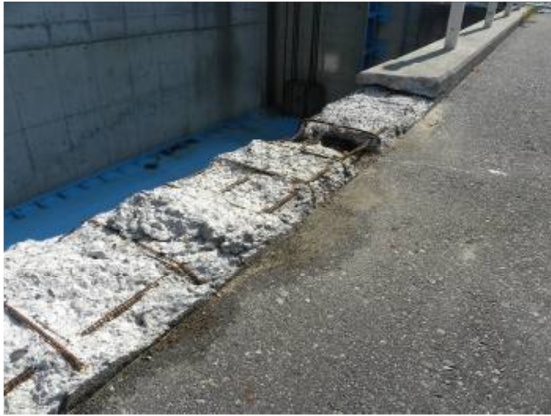
(a) 地覆部の圧壊

写真 5.1.2 第3径間の損傷状況

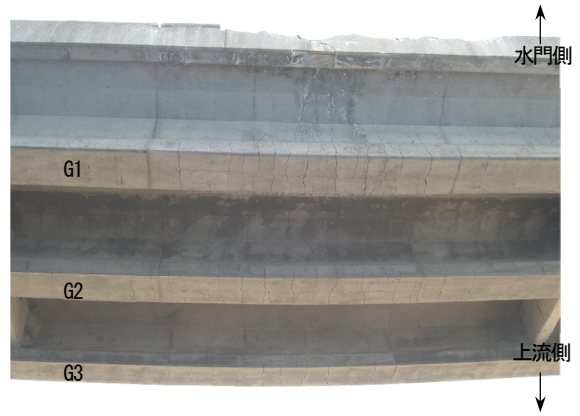
(b) 主桁に多数の曲げひび割れ

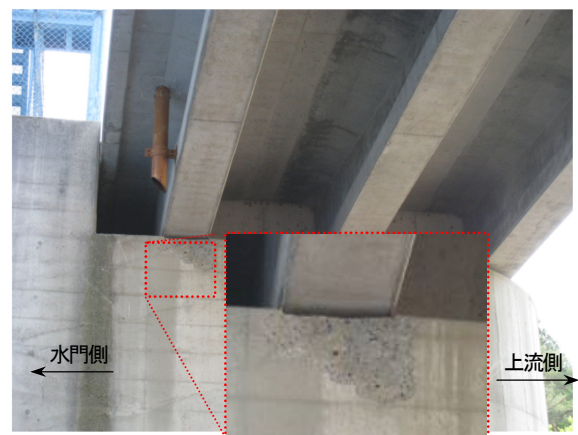
写真 5.1.3 橋座部の損傷状況 (第3径間)

また、第3径間のG1桁のみ両桁端の橋座部が損傷しており(写真 5.1.3)、津波により一時的に変形した

のち、PCの復元力によりたわみが戻ったことが推察される。これらの図や写真から、第3径間の主桁のうち水門側のG1桁が最も損傷が大きいことがわかる。

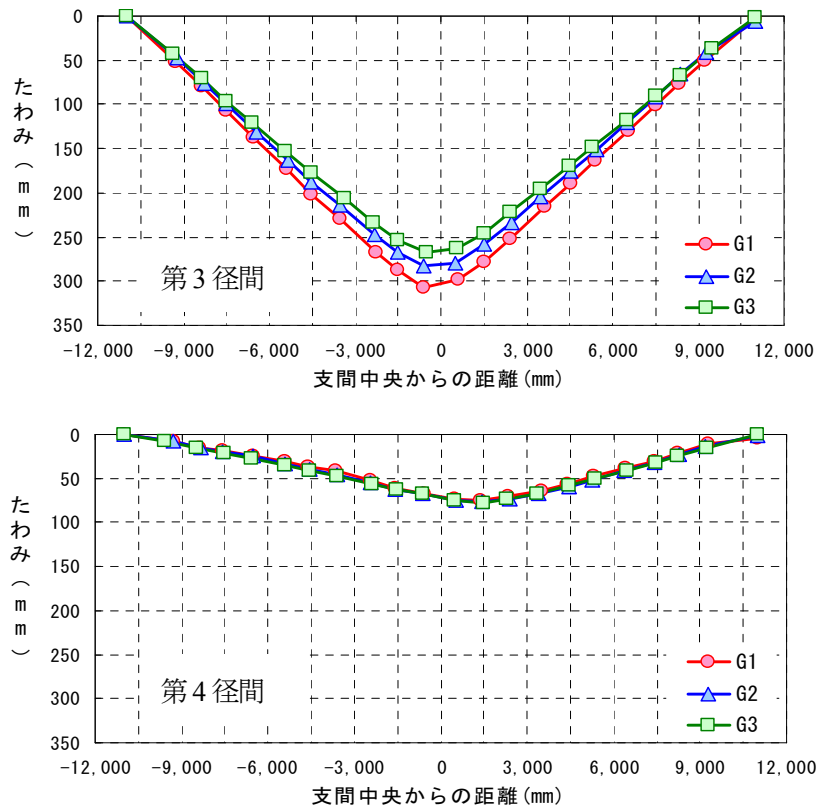
図 5.1.3 残留たわみの計測結果

桁下面から光波測量を行い、主桁の残留たわみを確認した結果を図5.1.3に示す。図より、第4径間の残留たわみが約8cm (L/275) に対して第3径間は約30cm (L/73) の残留たわみが生じていたことが確認された。また、第3径間においては、3主桁のうち水門側のG1桁のたわみが最も大きく、この計測結果からも各桁において津波による作用力の差異があったことが窺える。

次に、落橋を免れた要因について検討する。簡易的な手法ではあるが、前出図 5.1.3 の残留たわみから曲率を算出し、PC 構造の非線形復元力モデル<sup>4)</sup>を用いて第 3 径間 G1 桁および第 4 径間 G3 桁における橋梁に生じた最大曲げモーメントを推定した結果を図 5.1.6 に示す。ここで、残留曲率は各径間における最大たわみを用い、曲げ耐力は振動測定後に採取したコアにて計測した材料試験結果を用いて算出した。この図より、損傷の著しい第 3 径間における推定作用モーメントは、道路橋示方書にて算出される曲げ破壊耐力を大幅に上回っており、落橋に至っていてもおかしくない荷重が作用したことがわかる。第 4 径間においても曲げ破壊耐力相当の荷重が作用したことが推察される。

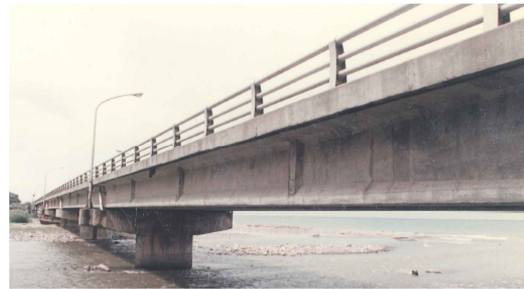
写真6.1.1 対象PC橋（橋齢5年時）

対象橋梁は1967年に供用された5径間単純ポストテンション方式PCT桁橋で(写真6.1.1)、3章に示したPC橋と同じである。各支間長は27.3mで、各支間とも構造寸法が等しい。また、架設地点が日本海に近接し、冬期に海側からの季節風が強く、海が荒れると波飛沫が直接桁にかかる厳しい塩害環境に曝されていた。このため、数度にわたり補修が行われたが、その都度再劣化が生じ、橋齢43年目の2010年に供用が停止された(表6.1.1)。

注) 第1径間の山側より撮影されたもの。

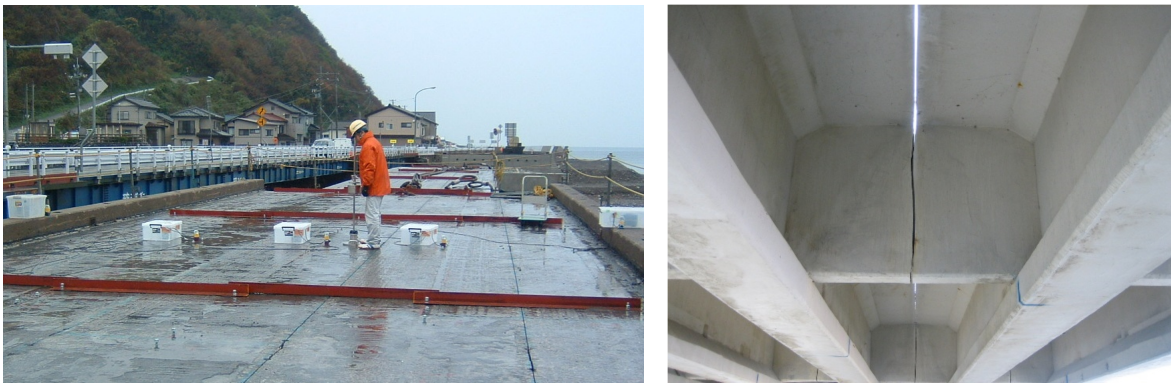
写真 6.1.3 主桁切断状態における振動測定の様子

前述した振動測定は、格子構造として一体挙動する場合の異状検知について検討した。ここでは、単純梁状態としての振動特性を把握するため、劣化が比較的顕著である第1径間を対象とし、舗装の撤去および主桁の切断まで実施されていた状態にて実施した（写真6.1.3）。

耳桁は地覆がついたままのため、中桁（G2～G4）について振動計測を行った結果を表6.1.3に示す。この単純梁状態では重錘落下法だけでなく、常時微動法についても高次モードが取得できた。曲げ1次の実測値は健全時の計算値よりかなり大きくなっており、単純梁状態においても支承固着の影響があることが確認された。また、曲げ3次の実測値は健全時の計算値より3～7%小さくなり、塩害劣化による剛性低下が確認された。ただし、損傷度合いとの関連性は明確でなかった。

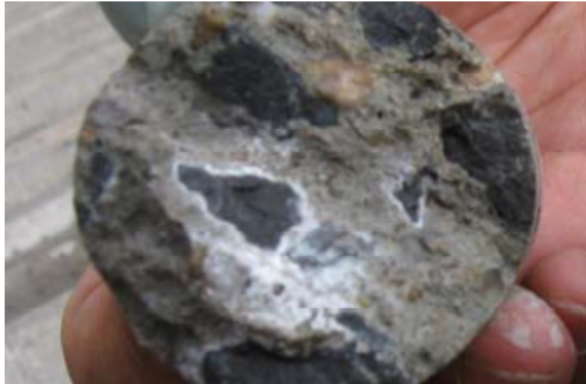
写真 6.2.6 採取コアの破断面

**ASR調査** : PC 橋に発生する軸方向ひび割れには様々な要因が挙げられるが、近隣の同年代に施工されたコンクリート橋で ASR による劣化事例が複数確認されたことから、本橋も ASR が疑われた。ハンチ部より採取したコアを観察すると、粗骨材の多くに反応リムや白色の滲出物が確認された (写真 6.2.6)。

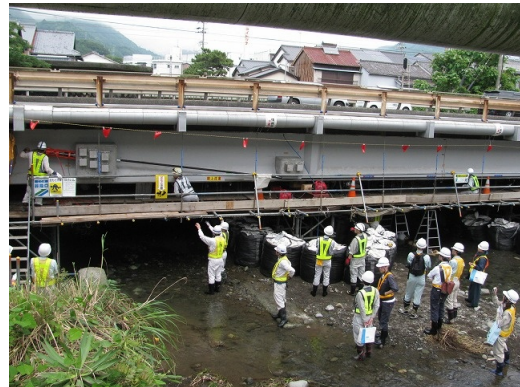
写真 6.3.1 外ケーブル緊張状況

本橋は静岡県静岡市に位置する重交通のある道路橋である。特に、下り線は駿河湾に近接することから塩害を受け、過去に断面修復や保護塗装がなされてきた（図 6.3.1、表 6.3.1）。また、最も海側の G4 桁に複数の曲げひび割れの発生と他の桁より支間中央が 30～40mm 程のたわみが確認され、2011 年に外ケーブル補強が実施されることになった（写真 6.3.1）。この外ケーブルの緊張前後で振動測定を行うことにより、補強効果を確認できるかについて検討した。また、外ケーブル補強後、再度、曲げひび割れが生じ、2014 年に下り線が撤去されることになったので、撤去前（補強 3 年後）に再び振動測定を行い、外ケーブル補強効果の経時変化について検証することにした。

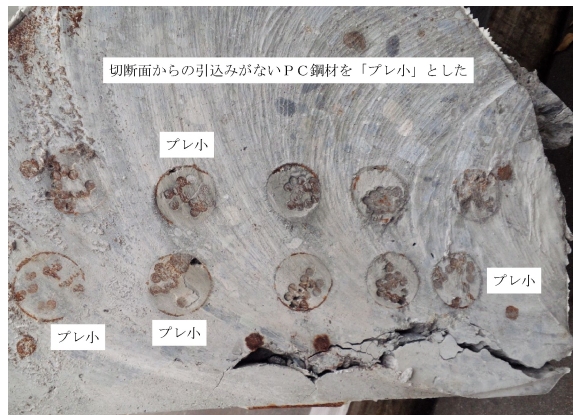
写真 6.3.3 G4 桁支間中央付近の撤去桁のひび割れ状況 (左) と切断面の状況 (右)

なお、別途載荷試験の結果より、外ケーブル補強前後2011年によりG1～G3桁は十分な耐荷力を有することと、G4桁についてはプレストレスが設計の60%程度となっていることが確認されている。この原因としては本橋撤去後の解体調査により、G4桁についてはPC鋼材の一部に切断面からの引込みが無く、プレストレスが小さかった可能性が考えられる（写真6.3.3）。また、曲げひび割れがG4桁に集中して発生した理由は、重交通路線であるとともに片勾配の最も低い側に位置しかつ荷重分配の悪い外桁であるG4桁には想定以上の輪荷重が繰返し載荷されたことも想像される。

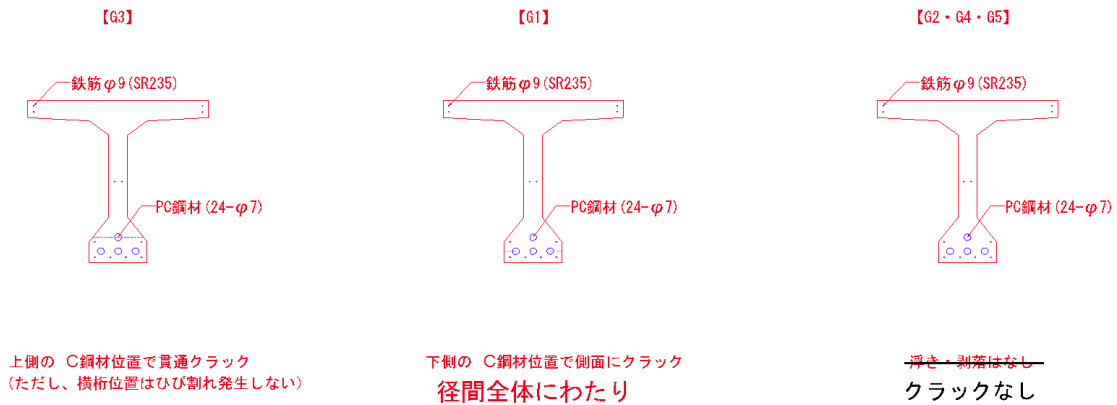
図 2.13 能生大橋 損傷状態 (ひび割れ損傷)

主桁コンクリートのひび割れは、ひび割れが入った位置を二重節点として隣接する要素との縁を切ることによってモデル化する。図 2.13 よりひび割れ位置は G1 桁, G3 桁の PC 鋼材位置とした。図 2.14 にひび割れモデルのイメージ図を示す。また、橋軸方向のひび割れ範囲は図 2.15 に示すように PC 鋼材が最下段に配置される範囲とした。

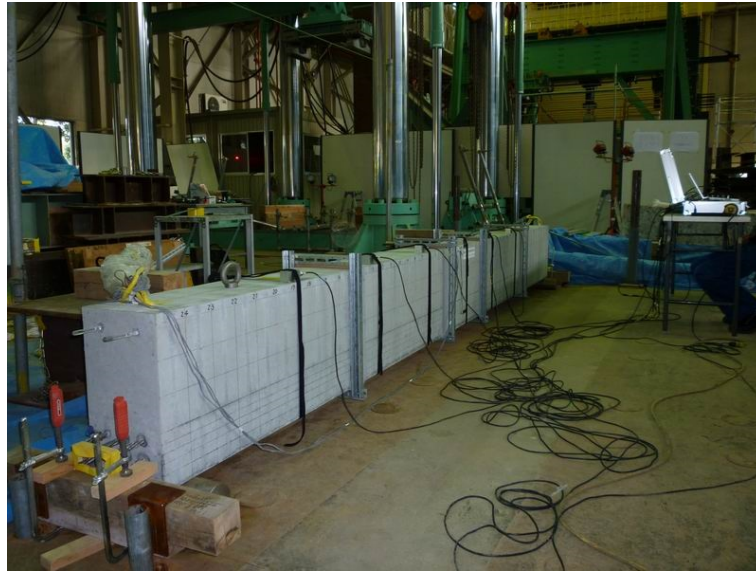
写真1.1 PCはり供試体

対象とする供試体は、写真1.1に示すプレストレストコンクリートはりである。

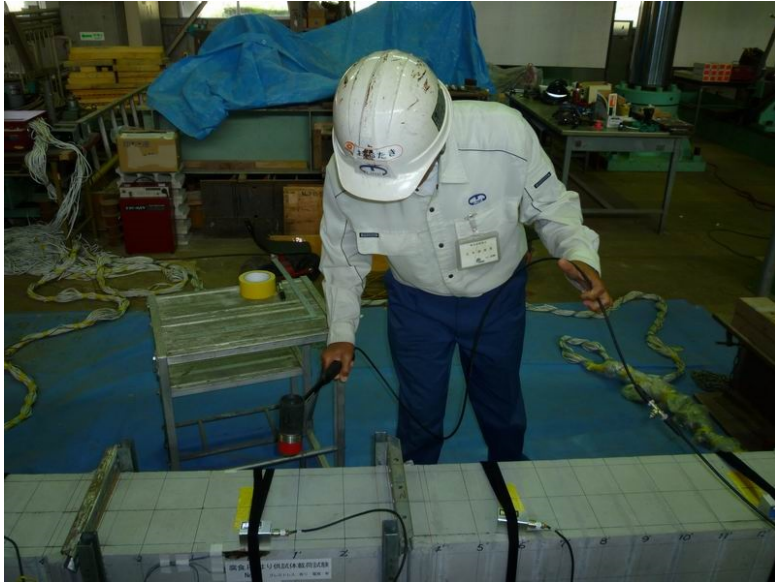
写真1.2 試験状況

供試体上に加速度計を設置し、インパルスハンマーにより衝撃加振する。この時の加振力と自由振動波形を計測し振動特性を確認する。インパルスハンマーで各モードの腹となる位置に衝撃を与え、1次、2次、3次モードの固有振動数を確認する。測定ケースは以下の3ケースとした。図1.1に加振位置、写真1.2に試験状況を示す。
