場所打ち杭基礎の 設計の合理化・高度化に関する 共同研究報告書

[その1（スパイラル鉄筋を用いた
場所打ち杭の載荷試験結果）]

平成30年2月

国立研究開発法人 土木研究所
学校法人 早稲田大学
一般社団法人 日本基礎建設協会

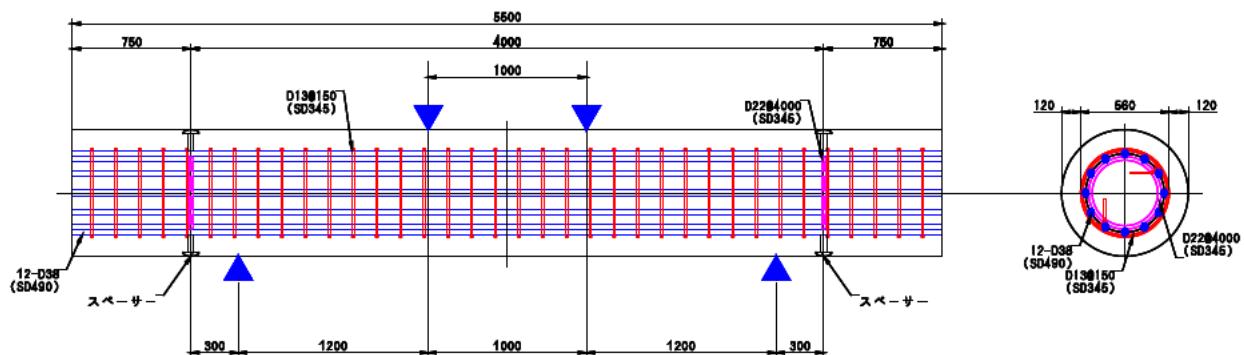
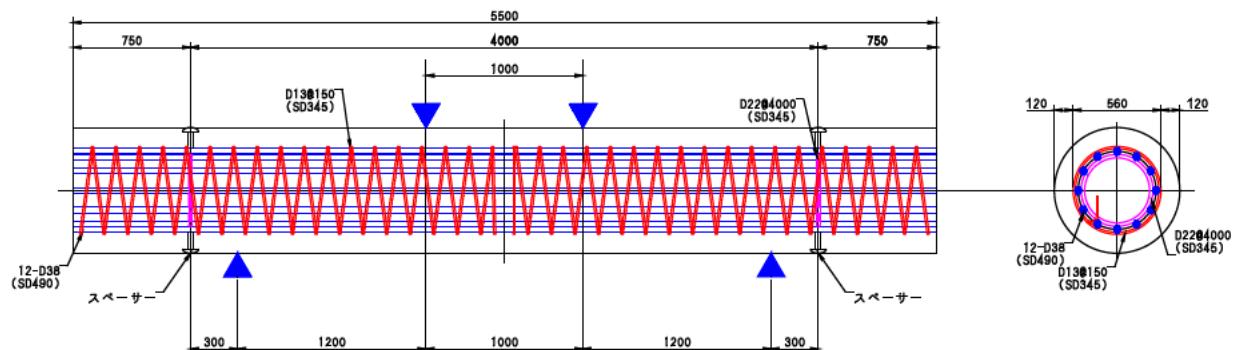
図 2.2.1 試験体の配筋図

試験体諸元および試験ケースを表 2. 2. 1 に示す。試験体の杭径は、H24 道示IV の規定範囲 (800mm 以上) を満足するとともに、試験機の載荷能力を考慮して設定した。なお後述する 3 章の正負交番曲げ載荷試験での試験体の杭径 800mm とも整合性がとれるようにした。帯鉄筋の仕様は、フック式配筋、スパイラル式配筋とともに H24 道示IV における「帯鉄筋の中心間隔を 150mm 以下、かつ鉄筋量は側断面積の 0.2% 以上とする」という規定を満足するとともに、(一社) 日本基礎建設協会の実績調査の結果（参考資料 4）を踏まえ、帯鉄筋の最小配筋径の下限値である D13 で 150mm 間隔として配筋した。また、軸方向鉄筋の仕様は、H24 道示IV における軸方向鉄筋量 (0.4~6.0%)、直径 (22mm 以上)、純間隔 (鉄筋径の 2 倍又は粗骨材最大寸法の 2 倍の大きい方)、本数 (6 本以上) の規定を満足するとともに、試験体が曲げ破壊しない鉄筋量とした。図 2. 2. 1 に試験体の配筋図を示す。

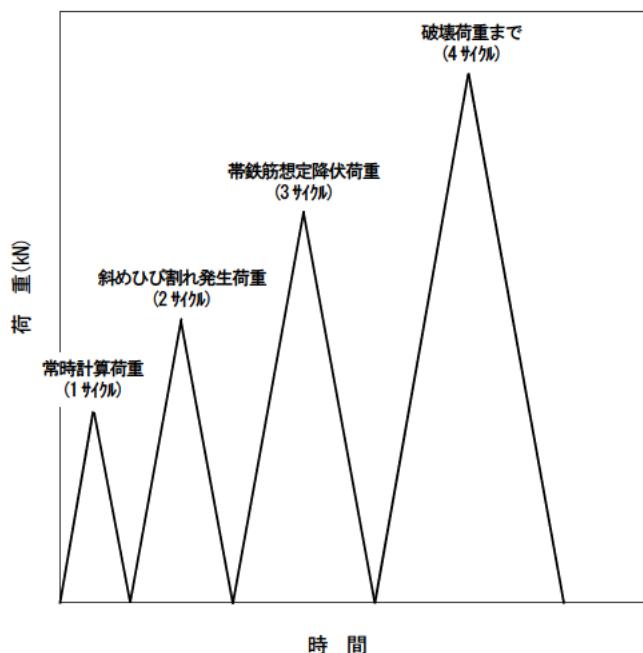
図 2.2.3 載荷サイクル

載荷方法は、図 2.2.3 に示すように、①常時計算荷重 (H24 道示IV式によりコンクリートが負担するせん断応力度 $\tau_c=0.37\text{N/mm}^2$ 、帶鉄筋 SD345 の $\sigma_{sa}=180\text{N/mm}^2$ として計算した値)、②斜めひび割れ発生荷重 (目視で最初に斜めひび割れが確認された荷重)、③帶鉄筋想定降伏荷重 (H24 道示IV式によりコンクリートせん断応力度 $\tau_c=0.37\text{N/mm}^2$ 、帶鉄筋 SD345 の $\sigma_{sy}=400\text{N/mm}^2$ として計算した値)、破壊荷重は4サイクル目のサイクルで杭体が破壊に至るまで載荷した。計測は載荷時、除荷時とも 10kN 荷重差が生じたタイミングで計測した。また、各サイクルのピーク荷重は、適宜マニュアルで計測した。杭体の破壊荷重は、杭材がせん断破壊して荷重が保持できなくなった時点とし、破壊荷重確認後に除荷し、計測を終了した。

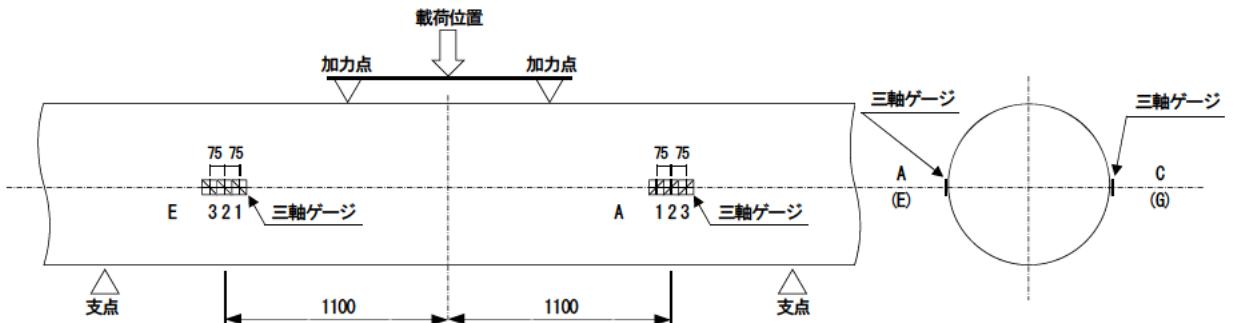
図 2. 2. 4 桿表面三軸ゲージ位置

図 2. 2. 4 に杭表面の三軸ゲージ位置を、また、図 2. 2. 5 に帶鉄筋のひずみゲージ位置を、図 2. 2. 6 にスパイラル鉄筋のひずみゲージ位置を示す。また、図 2. 2. 7 には変位計の取り付け位置を示す。

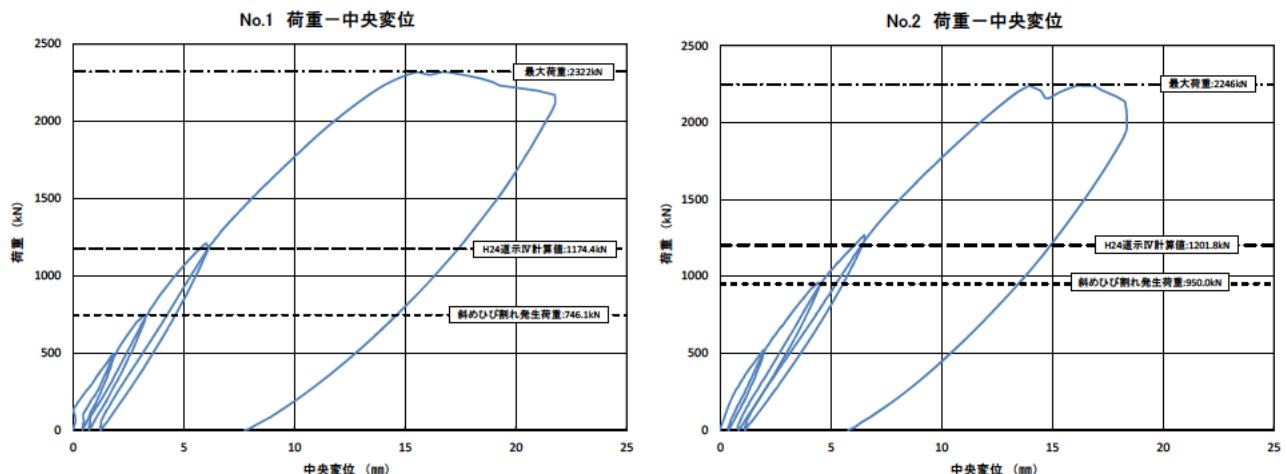
図 2.2.8 荷重一変位関係

図 2.2.8 にせん断載荷試験の荷重一変位関係を示す。No.1 および No.2 共に、せん断破壊にて試験が終了した。せん断破壊の判定は、載荷荷重が増加することなく、変位が進行する状態を確認し、せん断破壊と判断した。図 2.2.8 の H24 道示IVの計算値は、表 2.2.6 に示した計算値から式 (2.2.1) により載荷荷重に換算したものである。また、斜めひび割れ発生荷重は、目視にてせん断方向への斜めひび割れの発生を確認した際の荷重である。

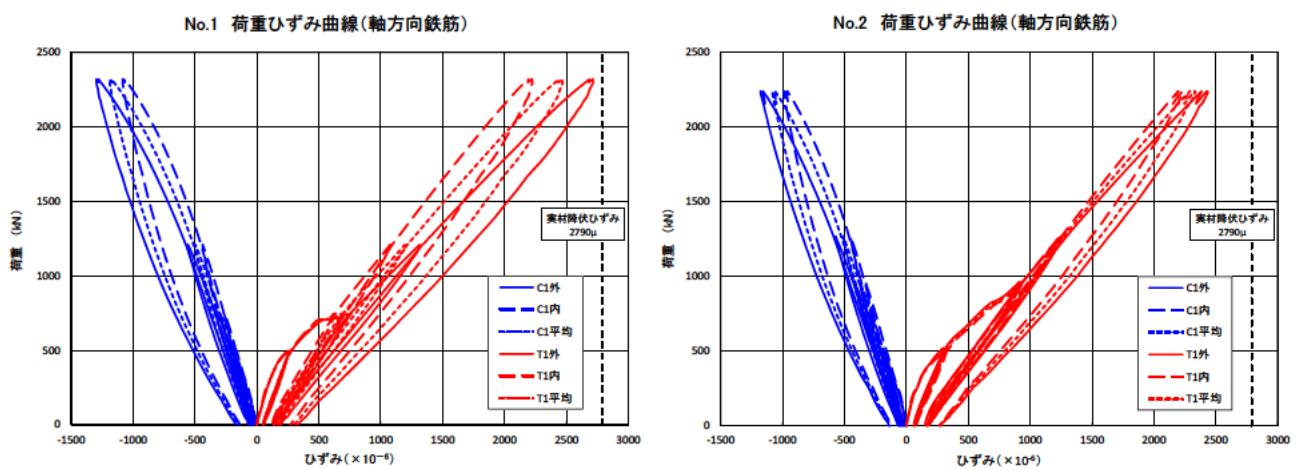
図 2.2.9 荷重一軸方向鉄筋のひずみ関係

図 2.2.9 に荷重一軸方向鉄筋のひずみ関係を示す。軸方向鉄筋のひずみの計測値から、降伏ひずみ 2790μ に対し、試験中の最大ひずみは、No.1 が 2715μ 、No.2 が 2436μ であり、曲げ降伏には至らなかったことを確認した。

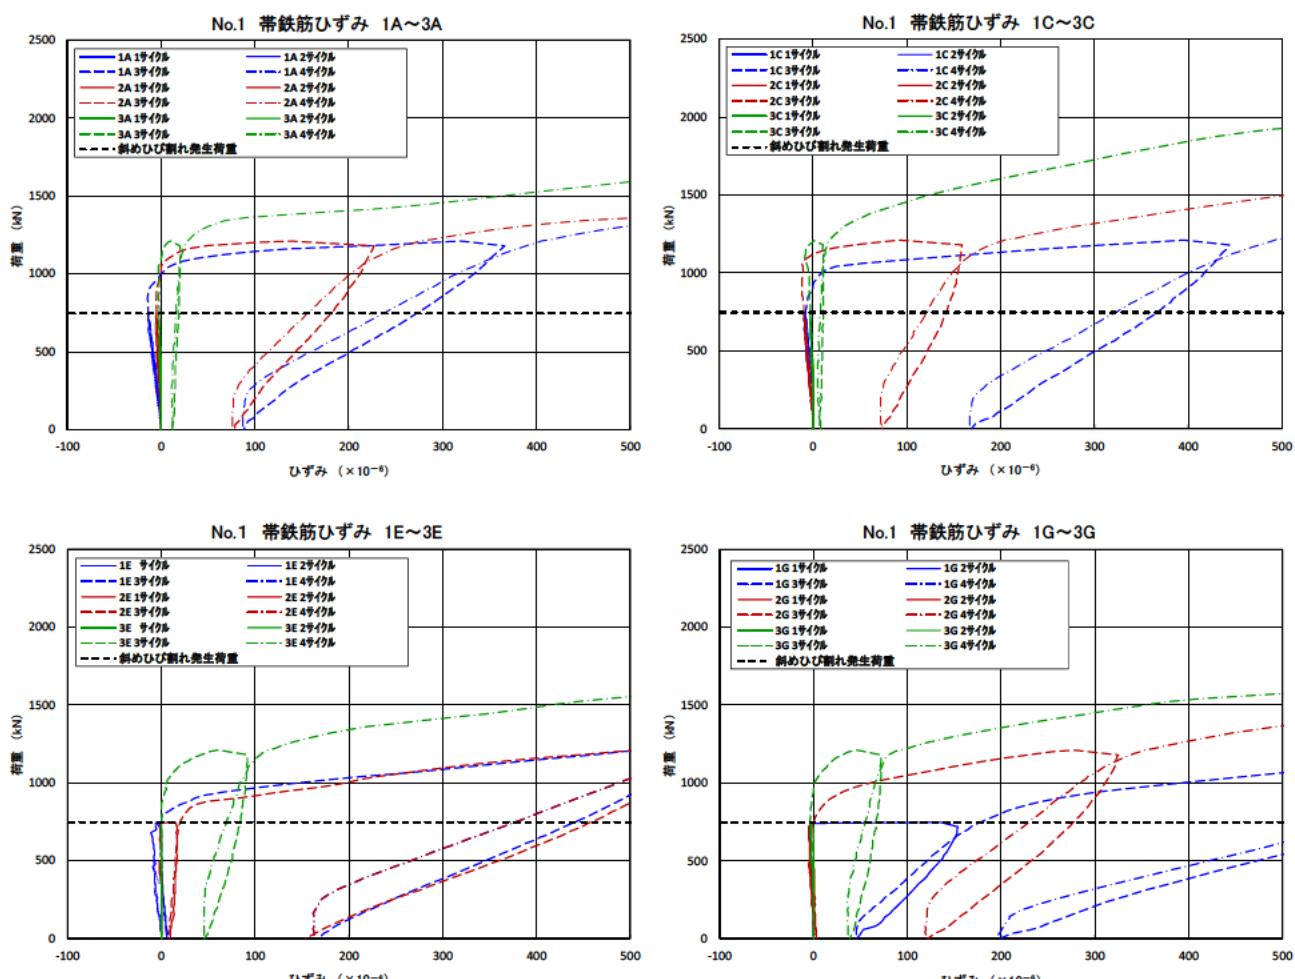
図 2.2.10 No.1 荷重ー帯鉄筋のひずみ関係 (斜めひび割れ発生荷重)

図 2.2.10 より各せん断スパンの帯鉄筋ひずみは試験杭中央に近い部分 (1A,1C,1E,1G) のひずみが大きな値を示している。ゲージ番号 1G のひずみ値に着目すると目視による斜めひび割れ発生荷重 (746.1kN) 到達後において、急激にひずみの数値が上昇している。写真-2.2.1、写真 2.2.2 及び図 2.2.14、図 2.2.15 を比較すると斜めひび割れ発生位置とひずみゲージの位置に整合が取れていることが確認できた。

杭の帯鉄筋がせん断補強筋として機能しているかを確認するため、載荷荷重と帯鉄筋の 12 力所（No.2 は、8 力所）に取付けられたひずみの値との関係を整理した。図 2.2.10～図 2.2.13 に荷重と帯鉄筋のひずみの関係を示す。図 2.2.10、図 2.2.12 は、横軸のレンジを 500μ として、斜めひび割れ発生までの帯鉄筋のひずみを見るものである。図 2.2.11、図 2.2.13 は、0 荷重から最大荷重までの試験全体でのひずみを示したものである。なお、図 2.2.10 及び図 2.2.12 の横点線は、斜めひび割れ発生荷重を示し、図 2.2.11 及び図 2.2.13 の縦点線は、帯鉄筋の実材料引張試験による降伏ひずみを示している。ひずみゲージは、図 2.2.5 と図 2.2.6 に示す 2 カ所のせん断スパンの表側裏側に配置し、試験杭中央から 1,2,3 (No.2 は、1,2) のゲージ番号順に取り付けられている。

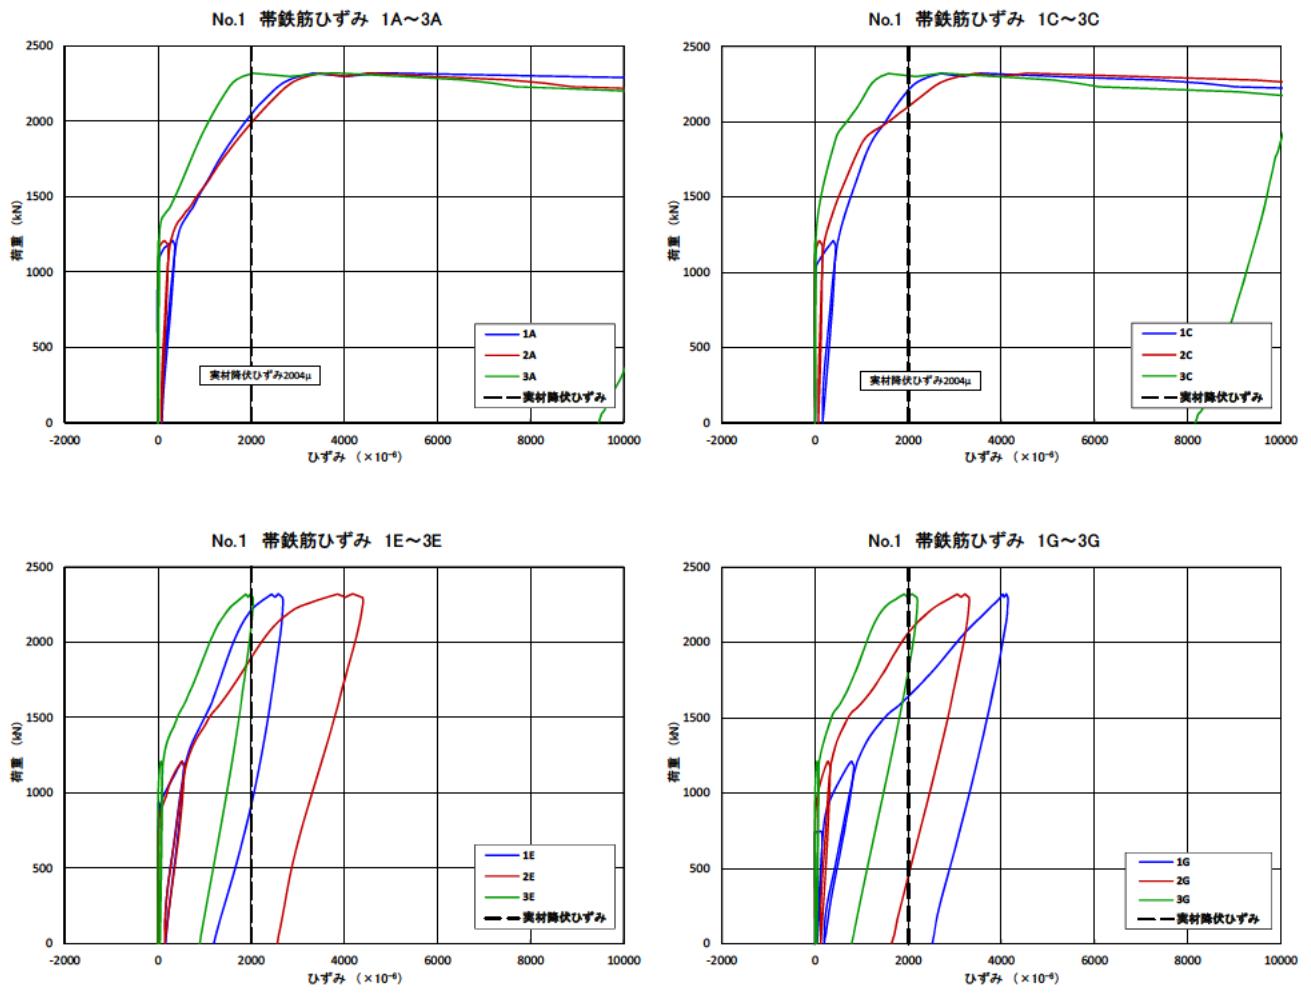
図 2.2.11 No.1 荷重一帯鉄筋のひずみ関係（帯鉄筋想定降伏荷重・破壊荷重）

いずれのひずみの値も降伏ひずみを超えた時点から数値が急激に増加している。A および C のせん断スパンのひずみ値が大きく増加しているが、写真-2.2.1、写真 2.2.2 においても A および C のせん断スパンにせん断破壊が発生したことが観察できる。

最大荷重時の帯鉄筋ひずみは、 4786μ (降伏ひずみ : 2004μ) であったが、破断にはいたらなかった。

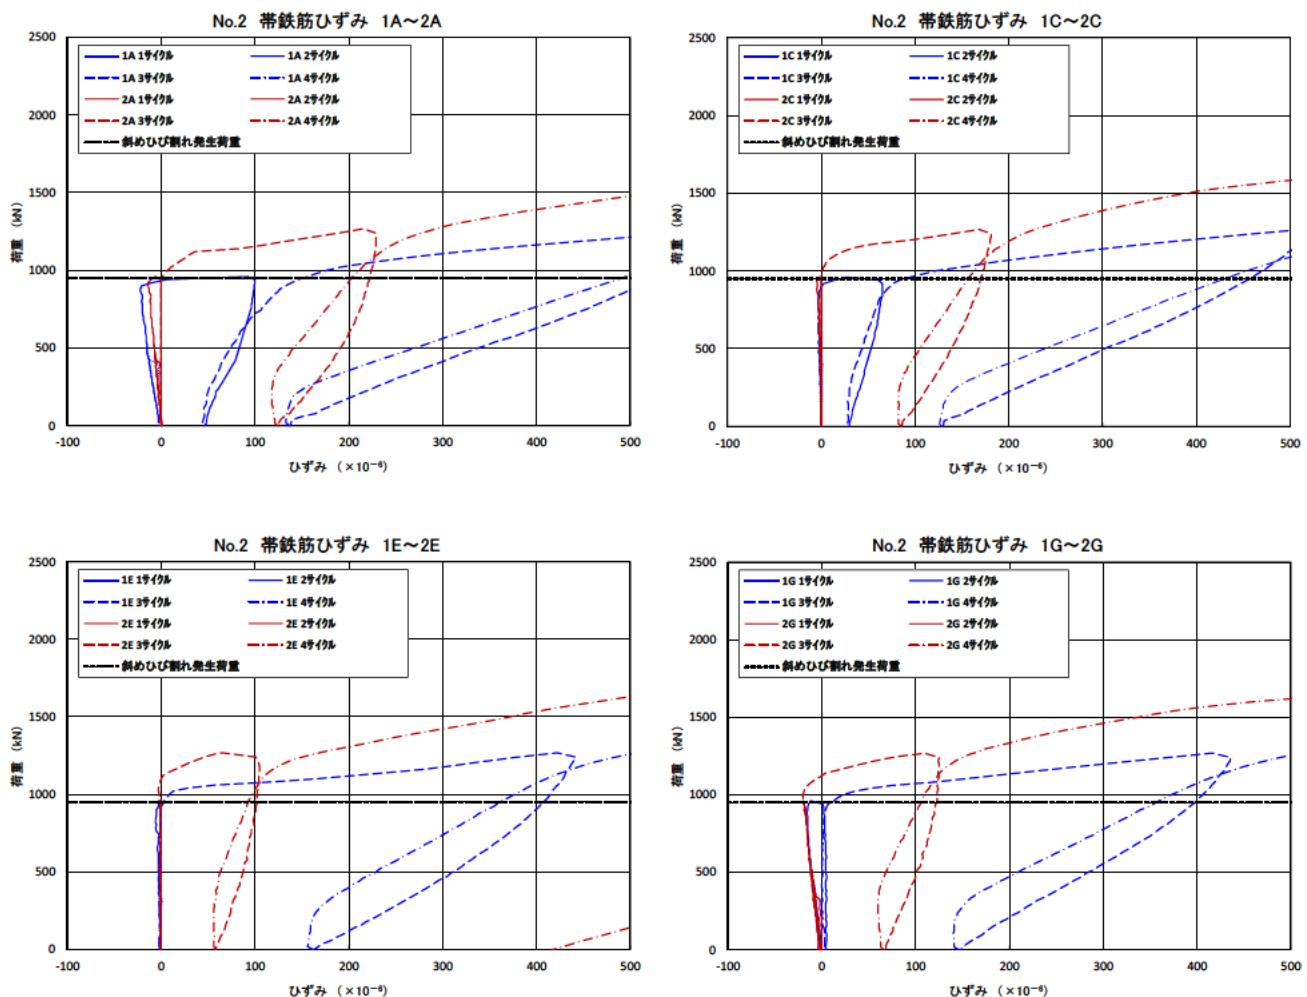
図 2.2.12 No.2 荷重ー帯鉄筋のひずみ関係 (斜めひび割れ発生荷重)

図 2.2.12 より各せん断スパンの帯鉄筋ひずみは試験杭中央に近い部分 (1A,1C,1E,1G) のひずみが大きな値を示している。ゲージ番号 1A のひずみ値に着目すると目視による斜めひび割れ発生荷重到達後において、急激にひずみの数値が上昇している。写真-2.2.5、写真 2.2.6 及び図 2.2.18、図 2.2.19 と比較すると斜めひび割れ発生位置とひずみゲージの位置に整合が取れていることが確認できた。

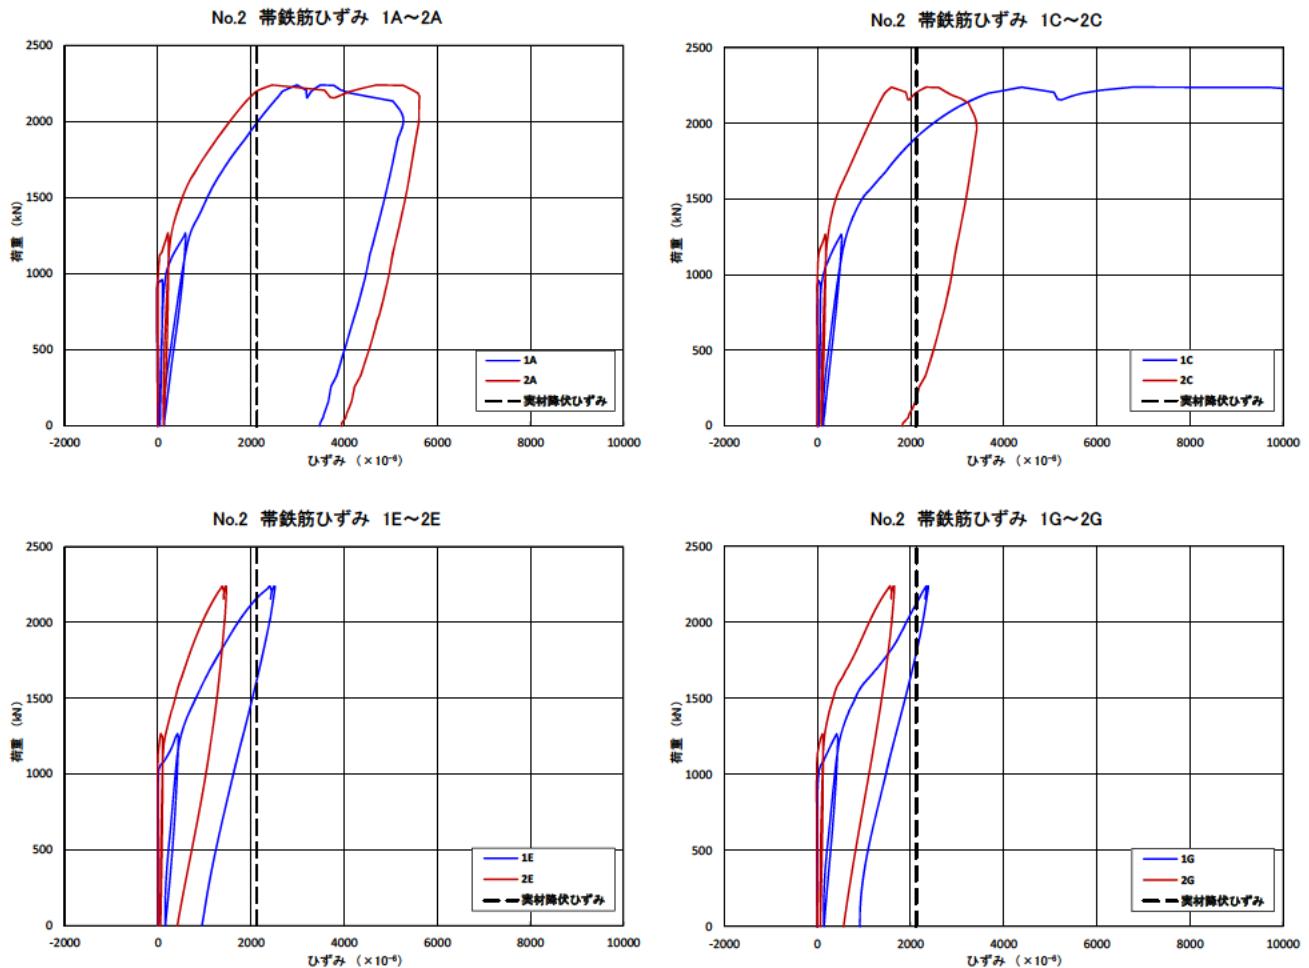
図 2.2.13 No. 2 荷重ー帯鉄筋のひずみ関係（帯鉄筋想定降伏荷重・破壊荷重）

いずれのひずみの値も降伏ひずみを超えた時点から数値が急激に増加している。A および C のせん断スパンのひずみ値が大きく増加しているが、写真-2.2.5、2.2.6においても A および C せん断スパンにせん断破壊が発生したことが観察できる。

最大荷重時の帯鉄筋ひずみは、 4384μ (降伏ひずみ : 2126μ) であったが、破断にはいたらなかった。

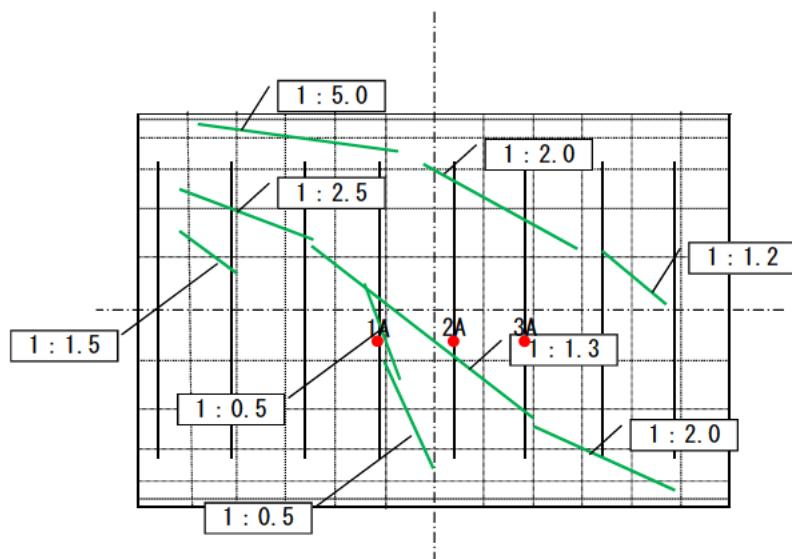
図 2.2.14 No.1 A面 せん断補強鉄筋と斜めひび割れの位置・傾斜との関係

せん断補強鉄筋として No.1 はフック式を 150mm ピッチで配筋、No.2 は、スパイラル式を 150mm ピッチで配筋している。No.1 の斜めひび割れは、A 面・C 面および E 面・G 面が同一のせん断スパンであるが、どちらのせん断スパンに発生した斜めひび割れも表裏同様の斜めひび割れとなっている。また、斜めひび割れの傾斜は、1:1～1:5 であった。

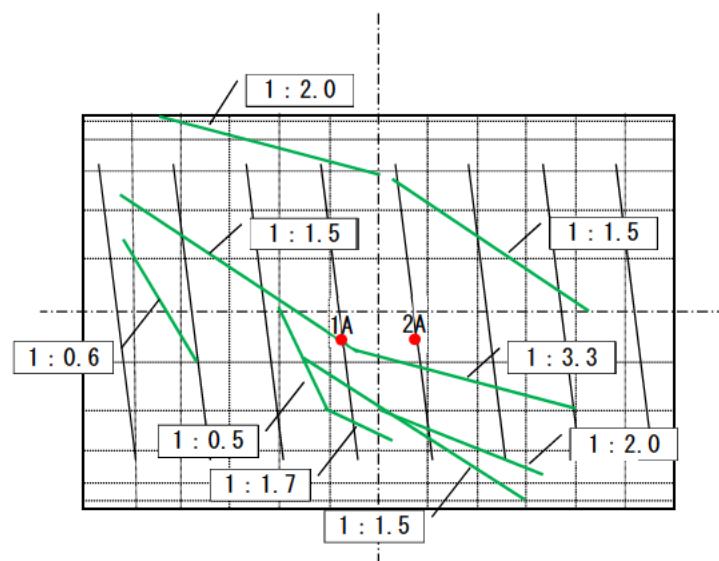
図 2.2.18 No. 2 A面 せん断補強鉄筋と斜めひび割れの位置・傾斜との関係

No.2 の斜めひび割れも No.1 と同様に A 面・C 面および E 面・G 面が同一のせん断スパンであるが、斜めひび割れの傾斜は、A 面が 1:1.5～1:3.3、C 面が 1:1.5～1:4.0、E 面が 1:1.2～1:3.0、G 面が 1:1.0～1:4.0 であった。図 2.2.18～図 2.2.21 より、A 面および E 面は斜めひび割れの傾斜とせん断補強鉄筋が交差する角度が小さい不利な角度に、C 面および G 面は斜めひび割れの傾斜とせん断補強鉄筋が交差する角度が大きい有利な角度となっているが、斜めひび割れの傾斜や破壊性状に大きな差は観察されなかった。これは試験体が表側裏側を含めて円形断面としてせん断力に抵抗しているためと考えられる。

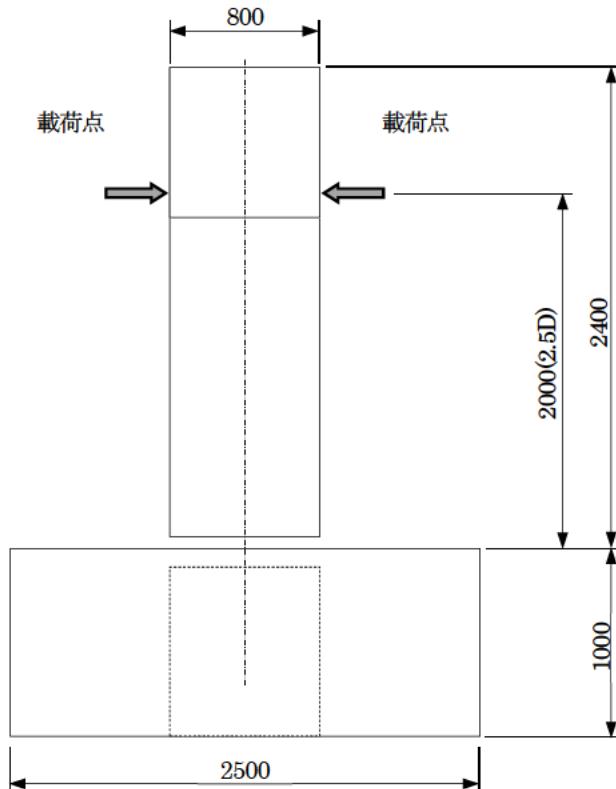
図 3.2.1 載荷装置概略

載荷装置概略を図 3.2.1 に示す。RC フーチング内に試験体の接合部を 900mm 埋め込み、載荷点は RC フーチング上面から 2000mm (2.5D) の位置とした。これは既往の試験の載荷点と同じ位置である。

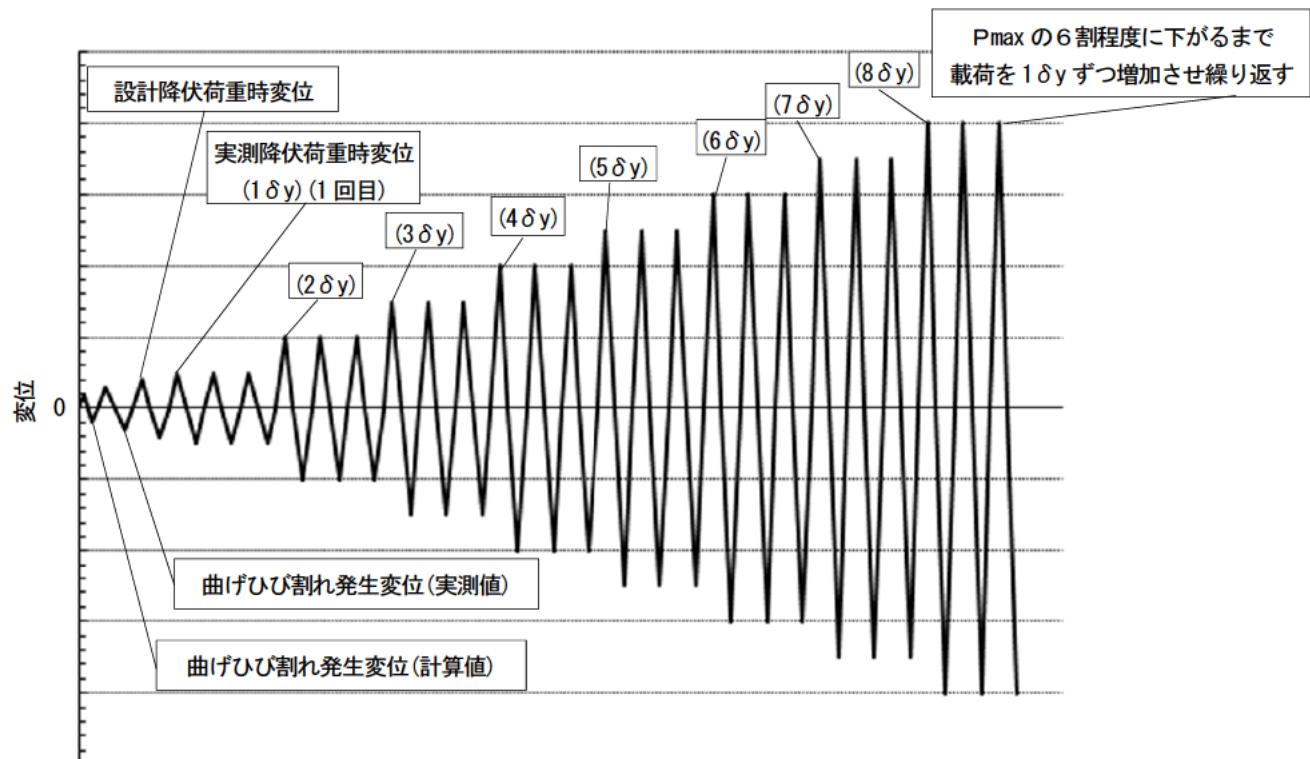
図 3.2.2 載荷重段階および変位

載荷重段階および変位を図 3.2.2 に示す。載荷重段階は計算ひび割れ荷重時・実測ひび割れ荷重時に 1 回、その後は各載荷重段階で 3 回の正負交番載荷を行う。実測降伏荷重時変位は軸方向鉄筋に貼り付けた引張側のゲージが降伏ひずみに至った時点の正側 1 回目を $1 \delta y$ とし、 $1 \delta y$ ずつ増加させながら最大載荷荷重 P_{max} の 6 割程度になるまで載荷を繰り返す。

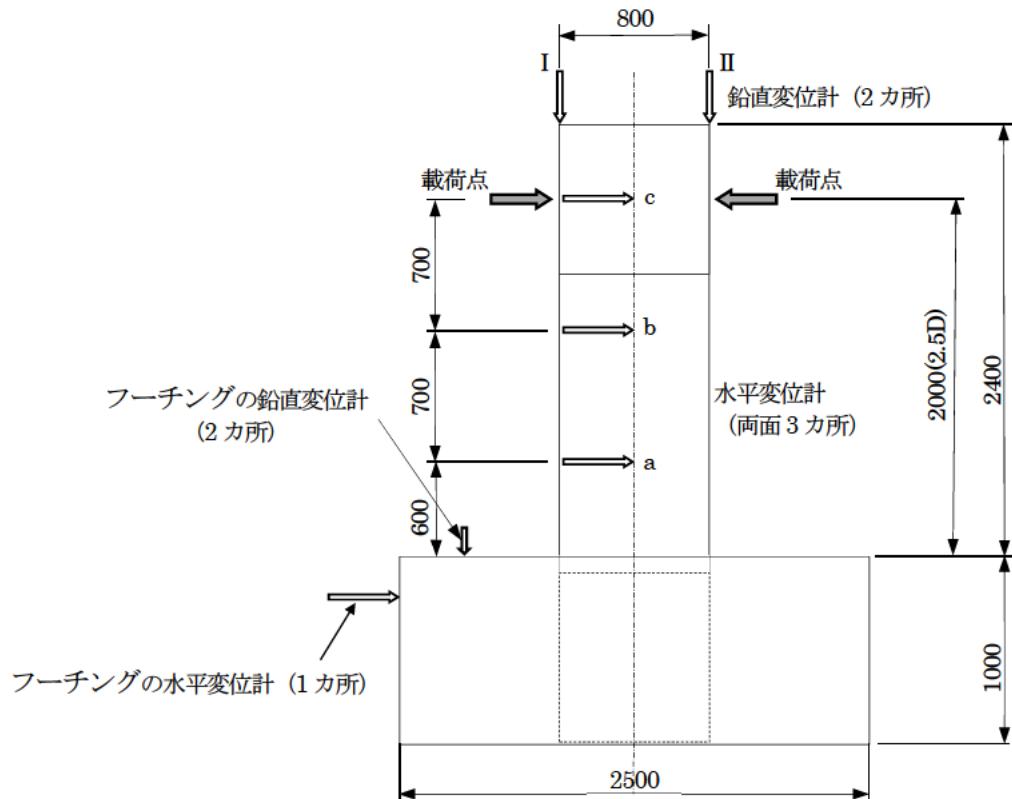
図 3.2.3 変位計取付位置図

変位計・ゲージ取り付け位置を図 3.2.3 および図 3.2.4 に示す。なお、変位計は変形状況などが詳細に確認できる位置に取り付けた。

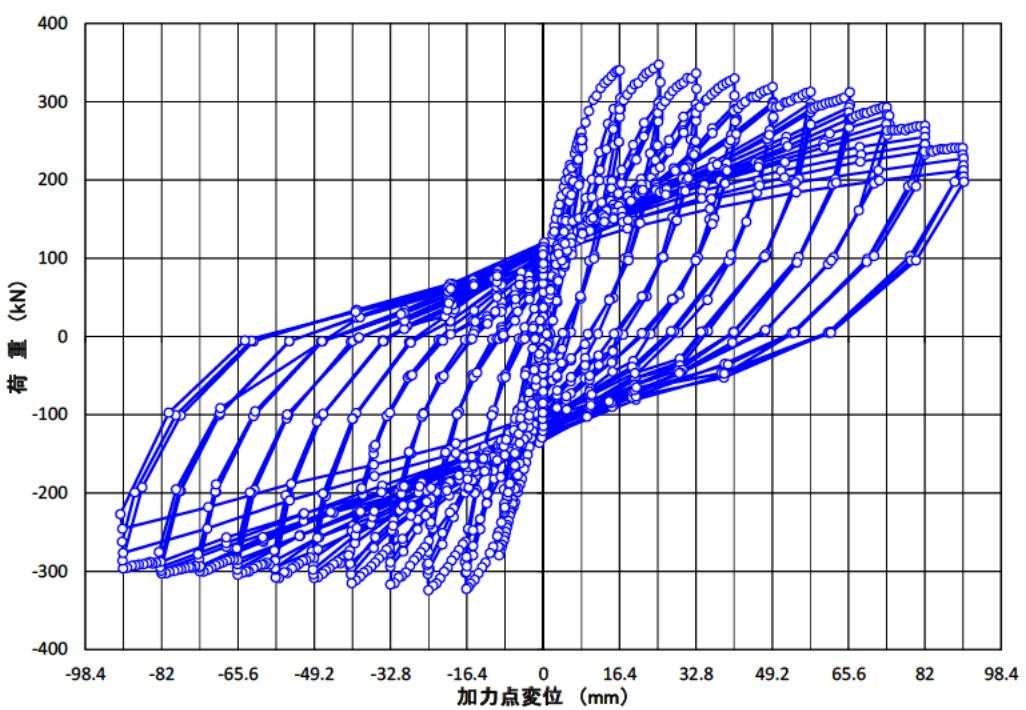
図 3.2.5 No. 3 (フック式) 荷重一変位関係

図3.2.5にNo.3の正負交番曲げ載荷試験の荷重一変位関係を、図3.2.6にNo.4の正負交番曲げ載荷試験の荷重一変位関係を示す。No.3およびNo.4共に、曲げ破壊にて試験が終了した。

載荷終了の判定は、載荷サイクル毎の最大荷重が試験全体の最大荷重の6割程度に低下したことを確認し、載荷終了とした。

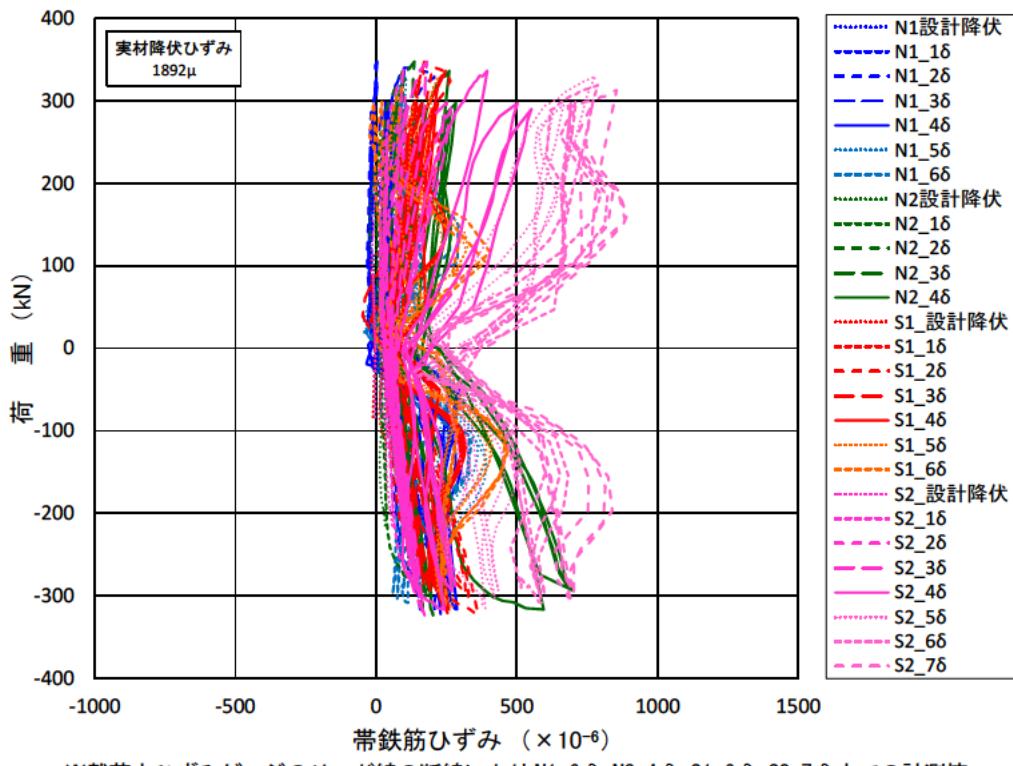
図 3.2.11 No. 3(フック式) 帯鉄筋のひずみ分布図

図3.2.11、図3.2.12に示すとおり、試験時(0~48)の帶鉄筋のひずみゲージの計測値から、No.3(フック式)の帶鉄筋降伏ひずみ 1892μ 、No.4(スパイラル式)の帶鉄筋降伏ひずみ 2125μ に対し、試験中48yまでの最大ひずみは何れの試験体も 1500μ 以内であり、最大載荷荷重サイクル(No.3:3δy、No.4:2δy)には、帶鉄筋が降伏には至らなかつたことを確認した。

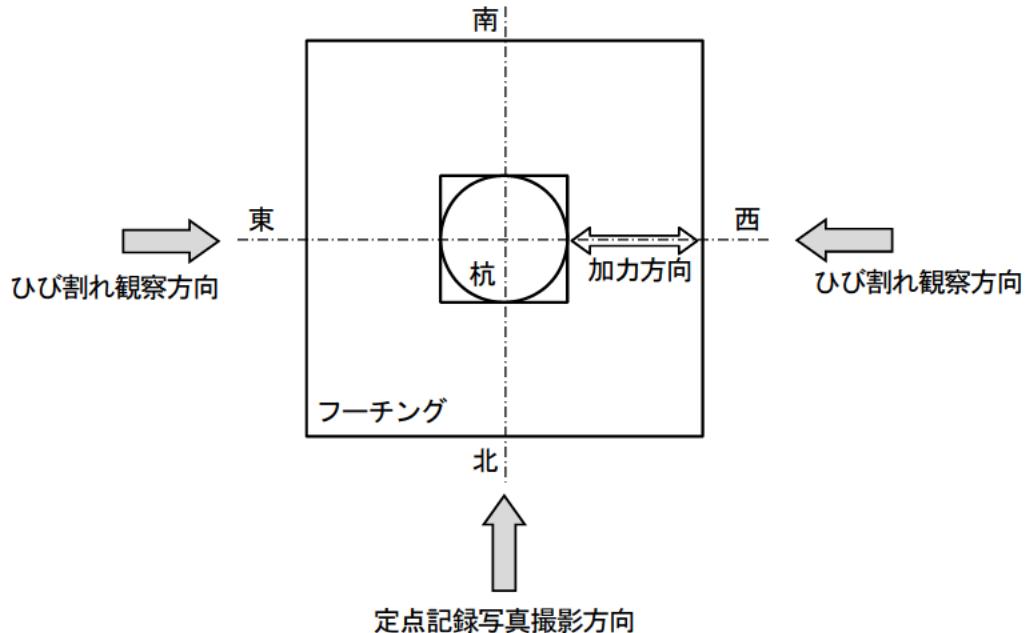
図 3.2.13 試験体観察位置図

損傷の進展と破壊性状について、試験体別に示す。なお、載荷時の定点記録写真撮影および曲げひび割れ観察は、図 3.2.13 に示すとおりの方向から行った。

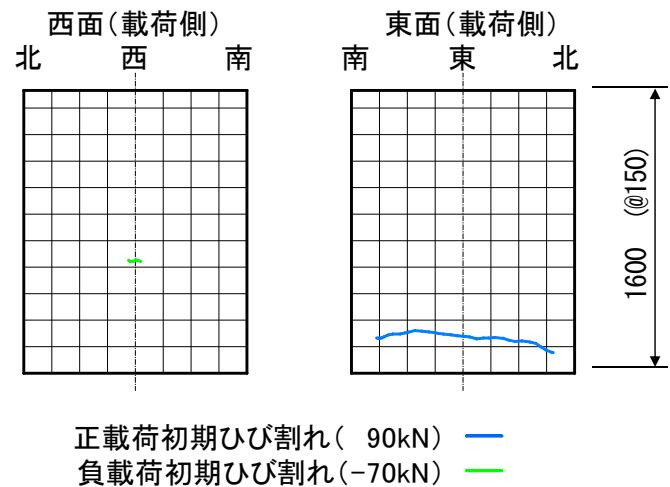
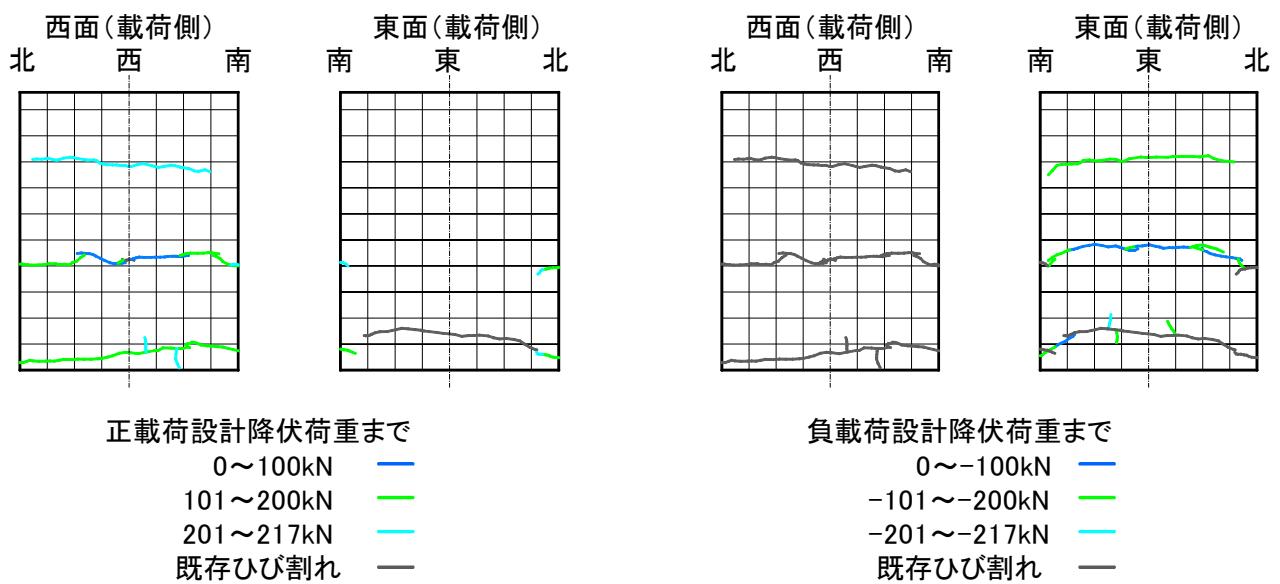
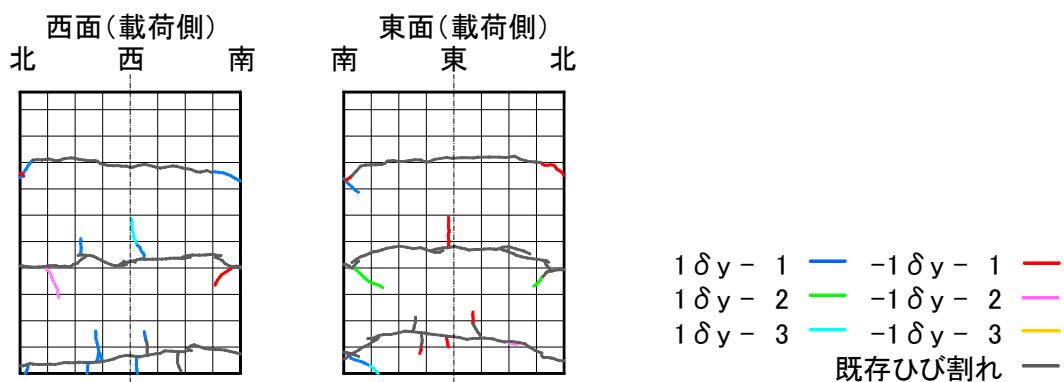
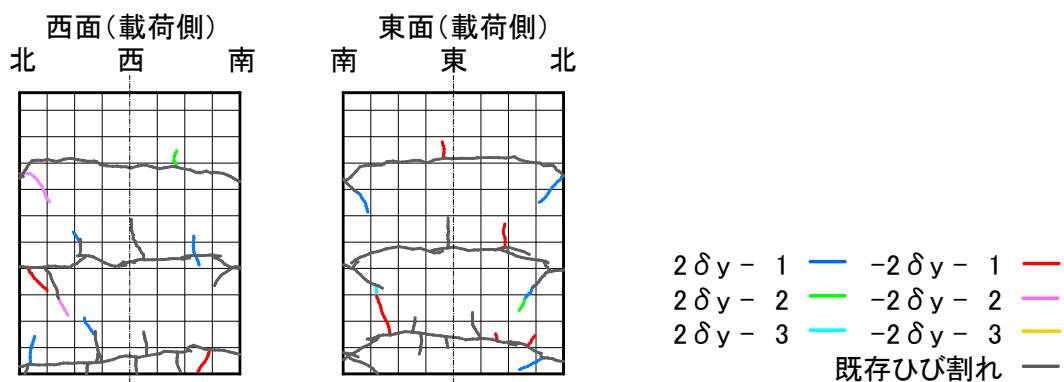
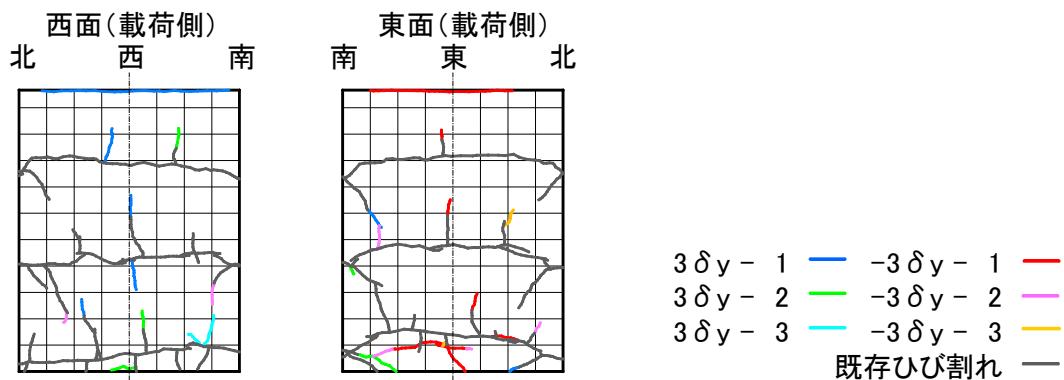
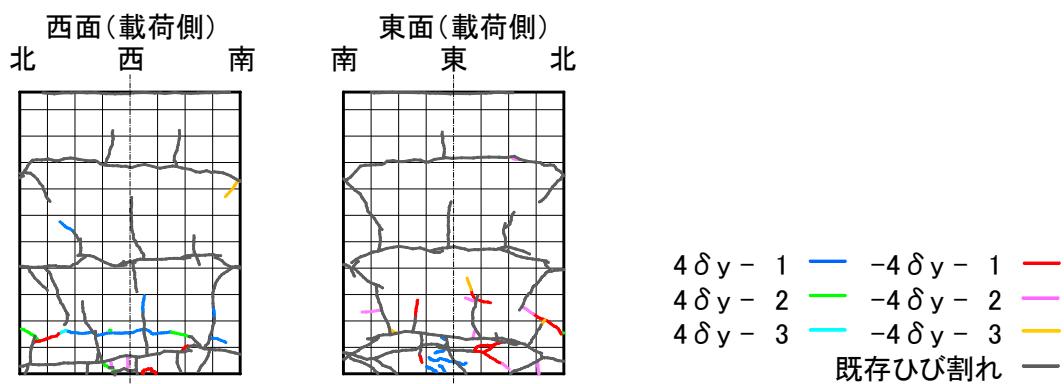
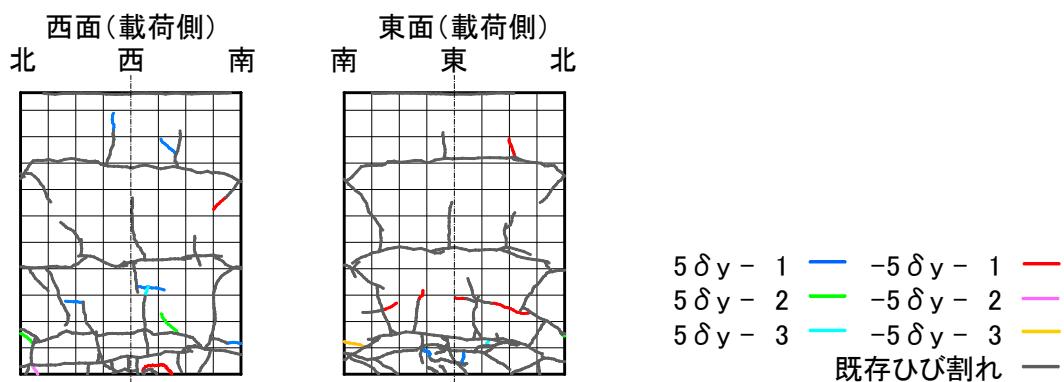
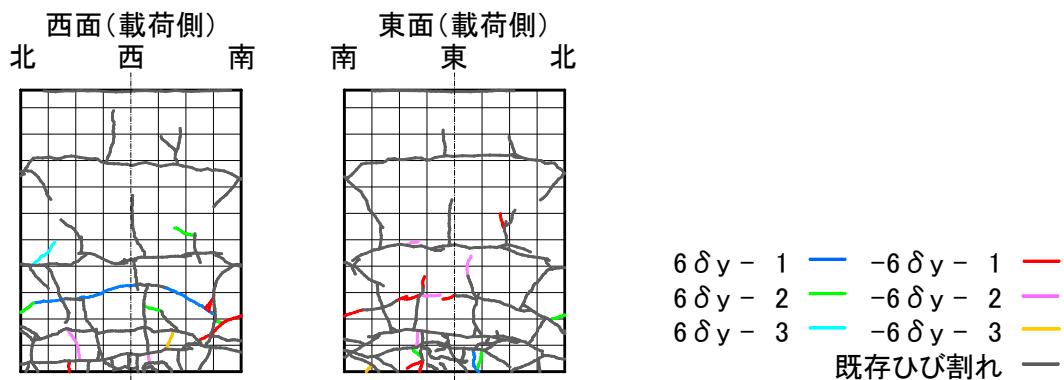
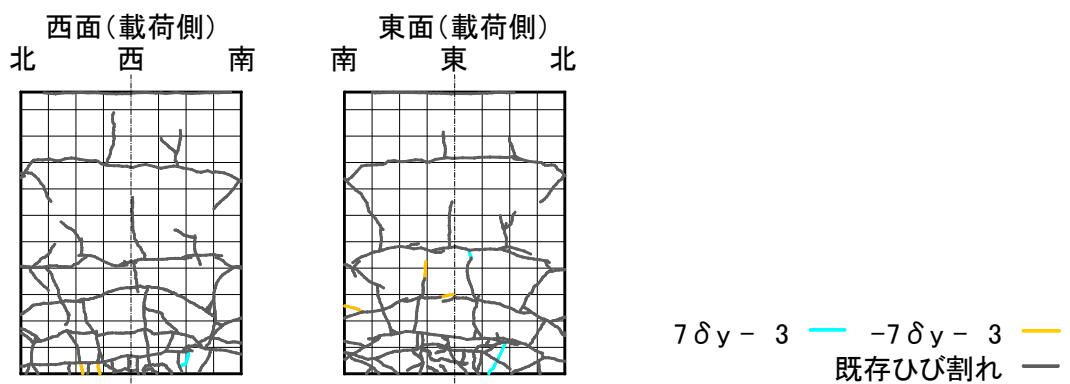
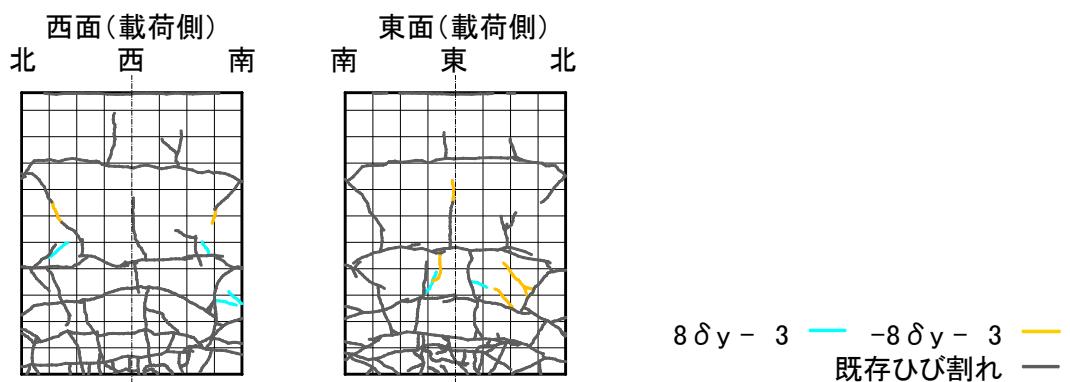
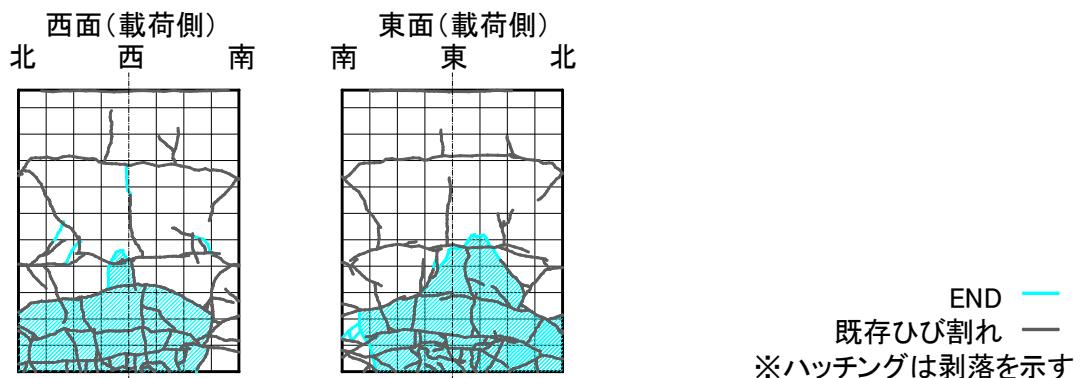
ひび割れ荷重の載荷では、正荷重時に水平方向のひび割れが 1 本生じ、負荷重載荷時には、水平方向にわずかなひび割れが生じた。設計降伏荷重の載荷では、水平方向に 3 本のひび割れが生じた。 $1 \delta y$ から $3 \delta y$ の載荷では、水平方向のひび割れが徐々に進行し、 $3 \delta y$ 載荷時に 4 本目のひび割れが発生した。また、鉛直方向および斜め方向のひび割れが徐々に発生した。 $4 \delta y$ から $8 \delta y$ の載荷では、フーチングの境界面から 20cm の間に鉛直方向および斜め方向のひび割れが多数発生した。 $9 \delta y$ の載荷では、フーチングの境界面から 20cm の範囲、 $10 \delta y$ の載荷では 50cm の範囲でかぶりコンクリートの剥離が発生した。 $11 \delta y$ の載荷では、東面のかぶりコンクリートの剥落箇所の軸方向鉄筋に座屈が観察された。破壊性状は、曲げ破壊であり、せん断的な挙動は確認されなかった。

図 3.2.14～図 3.2.24、写真 3.2.1～写真 3.2.11 に杭体におけるひび割れ発生および損傷の進展状況を示す。
