場所打ち杭基礎の 設計の合理化・高度化に関する 共同研究報告書

[その1（スパイラル鉄筋を用いた
場所打ち杭の載荷試験結果）]

平成30年2月

国立研究開発法人 土木研究所
学校法人 早稲田大学
一般社団法人 日本基礎建設協会

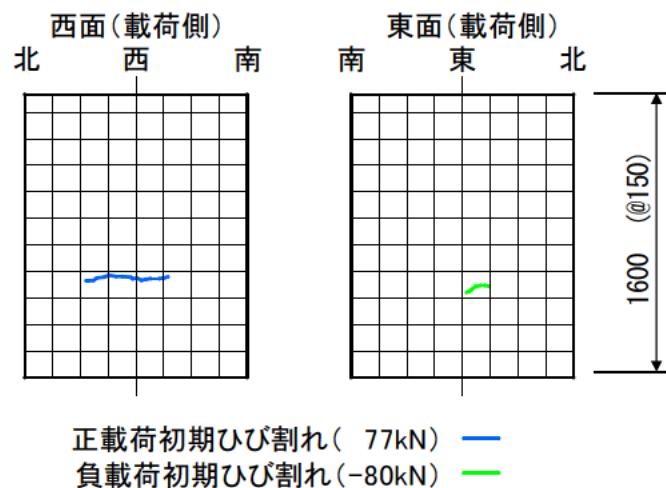
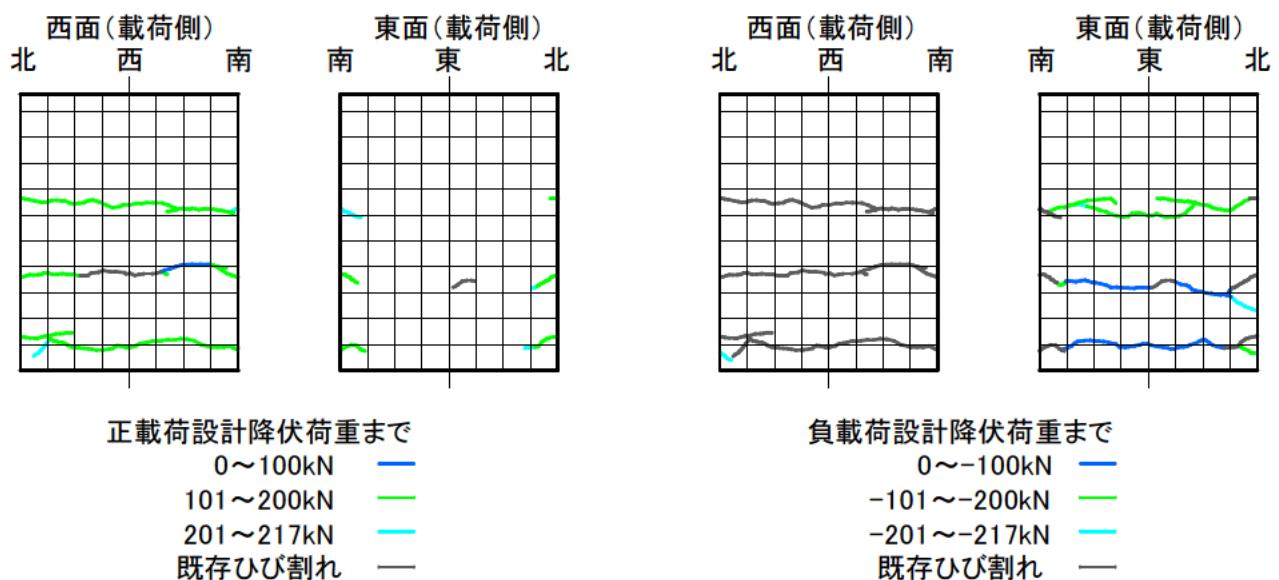
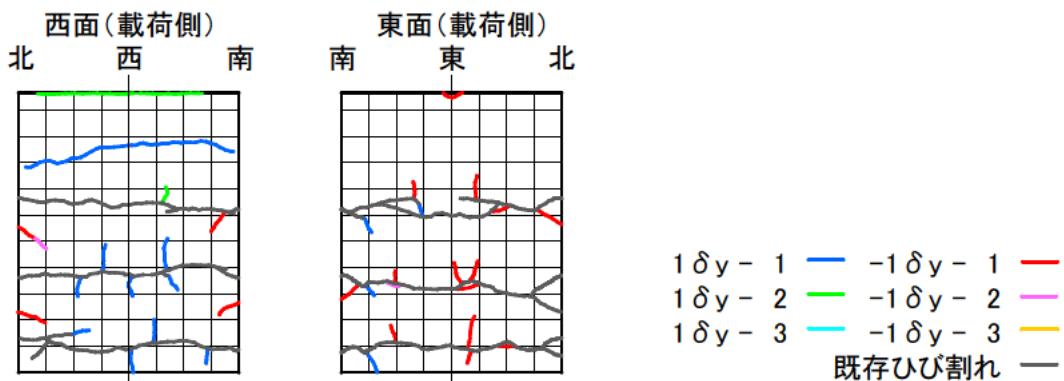
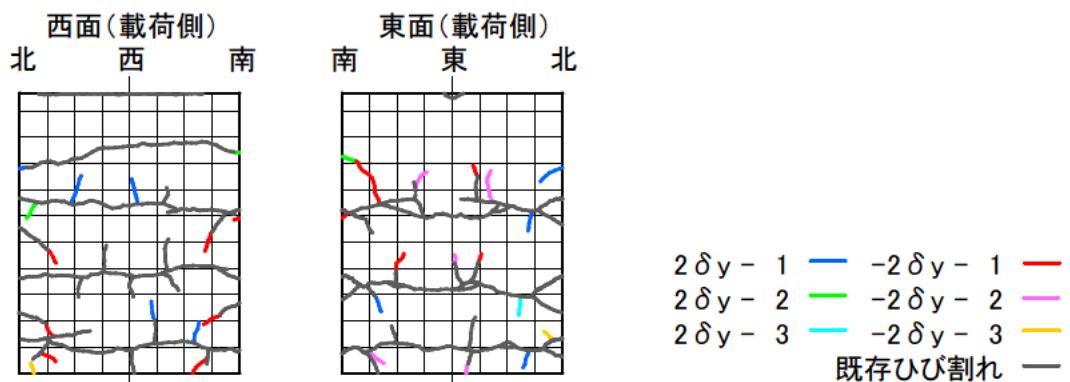
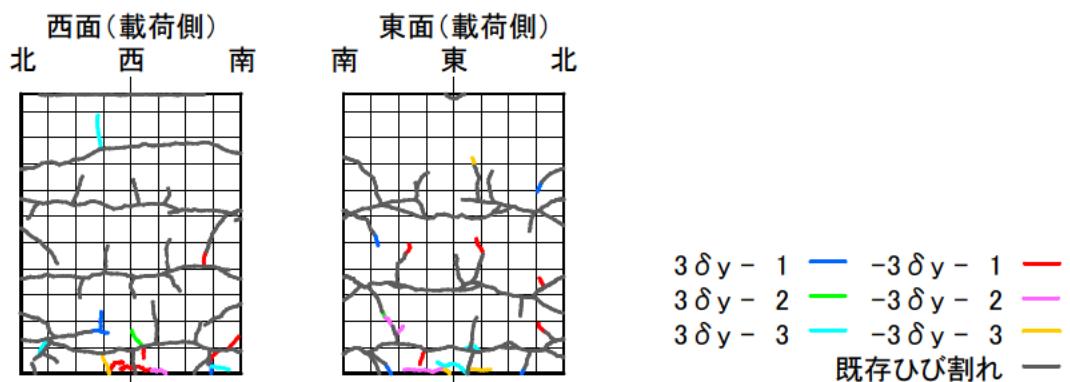
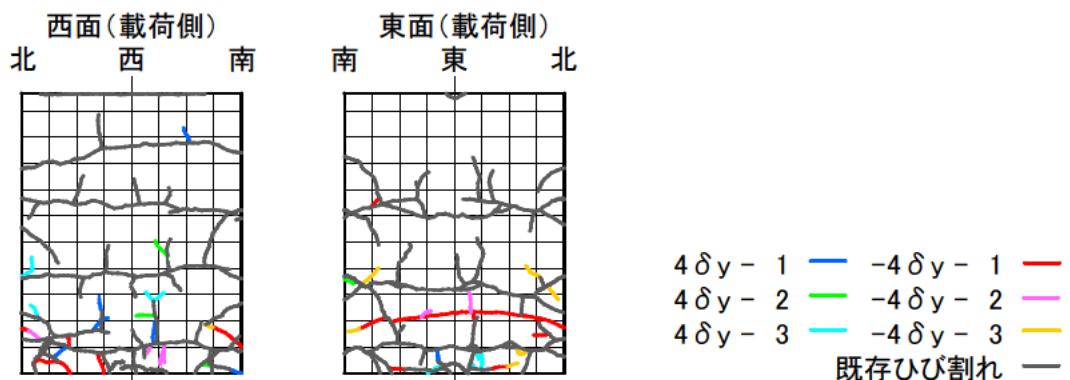
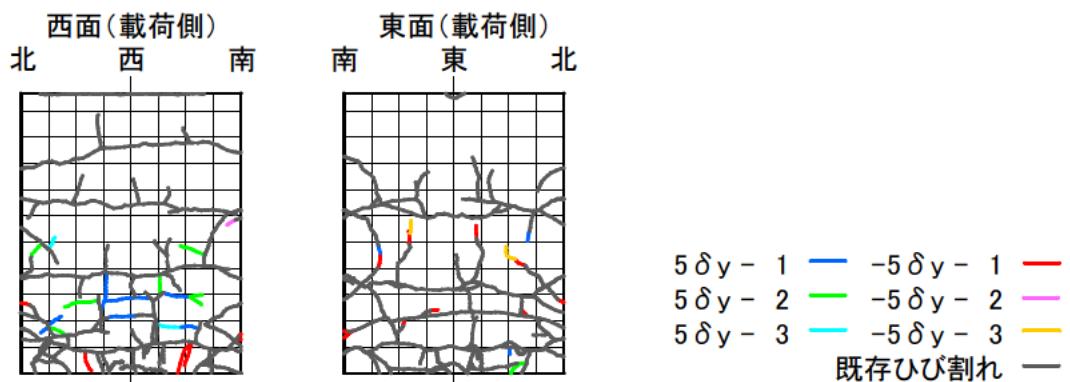
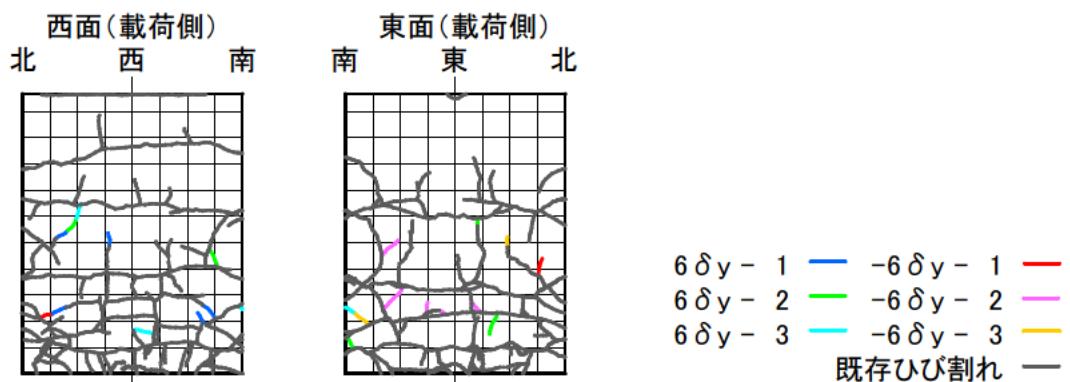
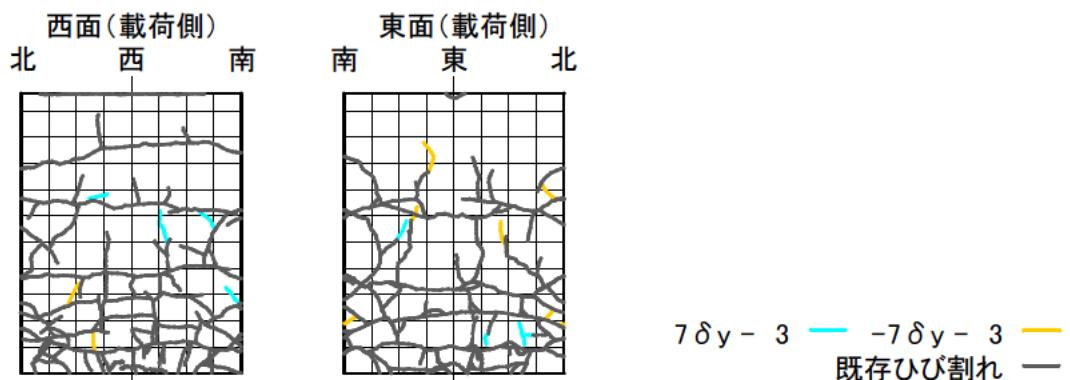
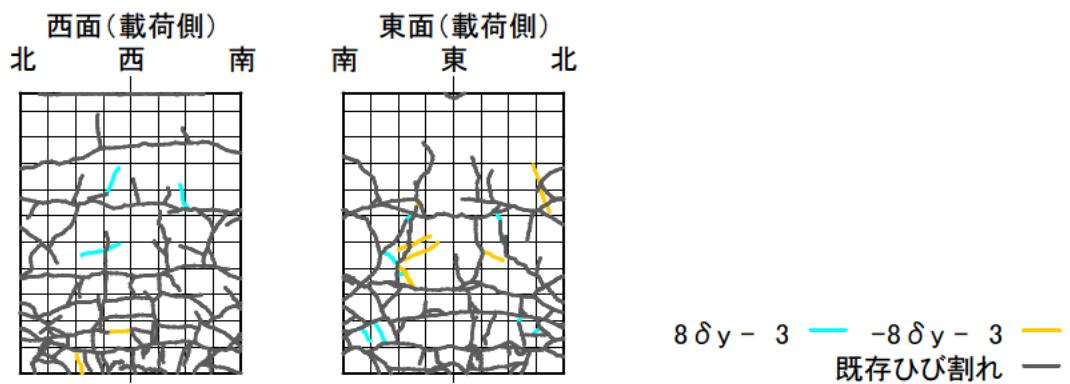
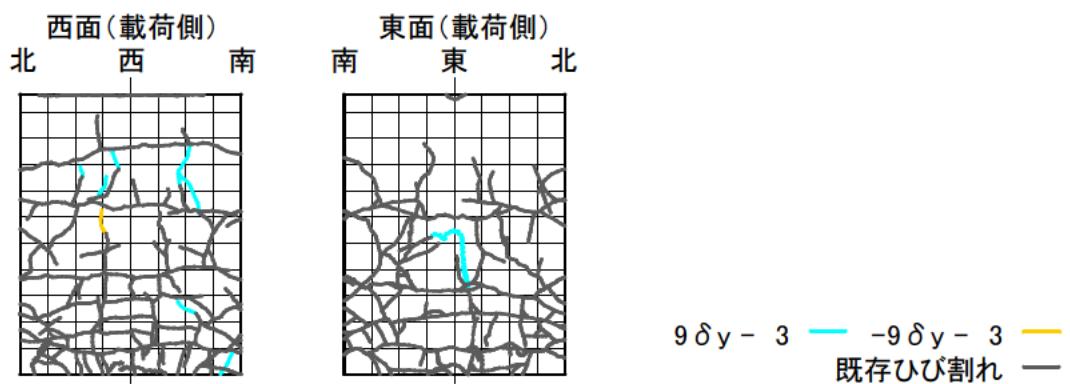
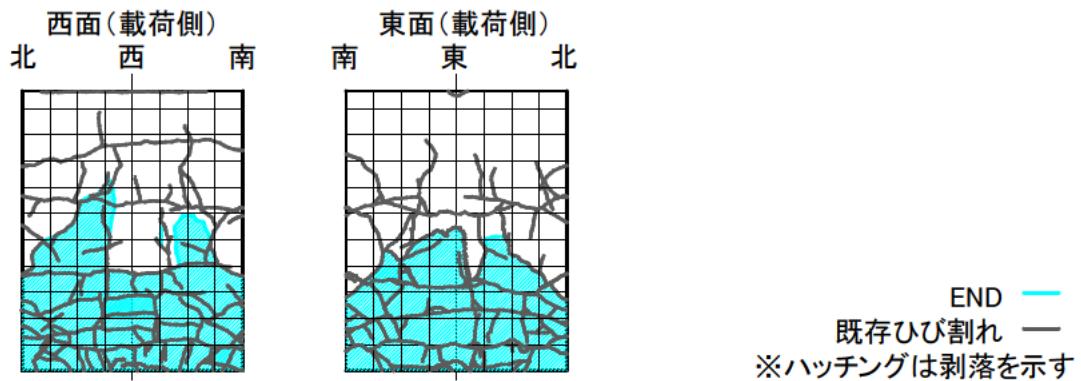
1δyから3δyの載荷では、水平方向のひび割れが徐々に進行し、1δy載荷時に5本目のひび割れが発生した。また、鉛直方向および斜め方向のひび割れが徐々に発生した。4δyから8δyの載荷では、フーチングの境界面から80cmの間に鉛直方向および斜め方向のひび割れが多数発生した。10δyの載荷では、フーチングの境界面から20cmの範囲、10δyの載荷では70cmの範囲でかぶりコンクリートの剥離が発生した。11δyの載荷では、東西面のかぶりコンクリートの剥落箇所の軸方向鉄筋に座屈が観察された。破壊性状は、曲げ破壊であり、せん断的な挙動は確認されなかった。

図3.2.25～図3.2.36、写真3.2.16～写真3.2.26に杭体におけるひび割れ発生および損傷の進展状況を示す。

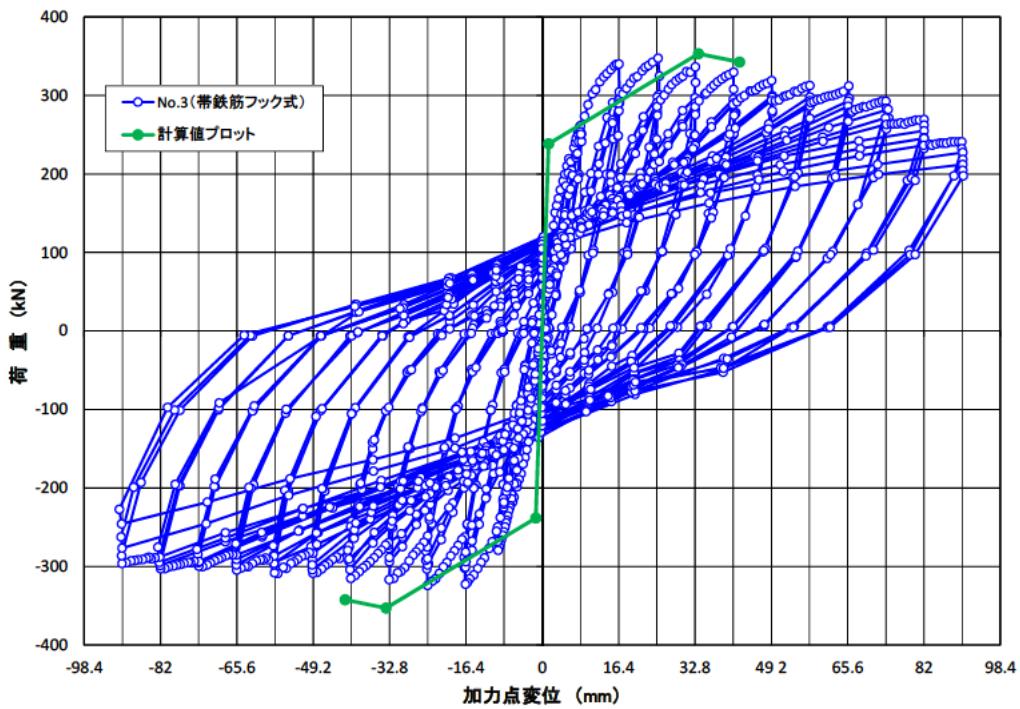
図 3.2.38 No.3 (フック式) 荷重一変位関係

- ・No.3は、18y時の変位は、8.20mmであった。また、98y時の最大荷重は、292.5kNでありPmax(347.3kN)の84%であった。
- ・No.4は、18y時の変位は、9.70mmであった。また、98y時の最大荷重は、307.0kNでありPmax(353.5kN)の87%であった。
- ・図3.2.38、図3.2.39に示すとおり、それぞれの実験値は実材料強度により計算した荷重-変位関係に近似することが確認された。

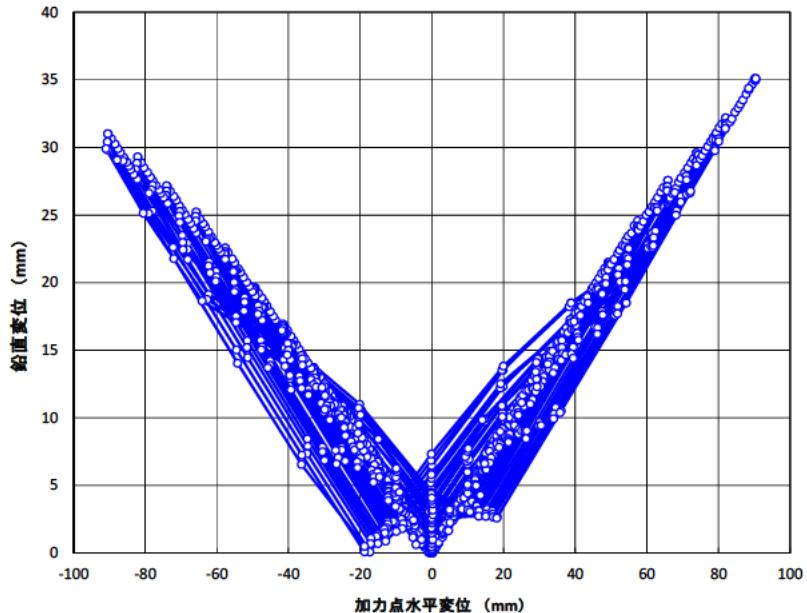
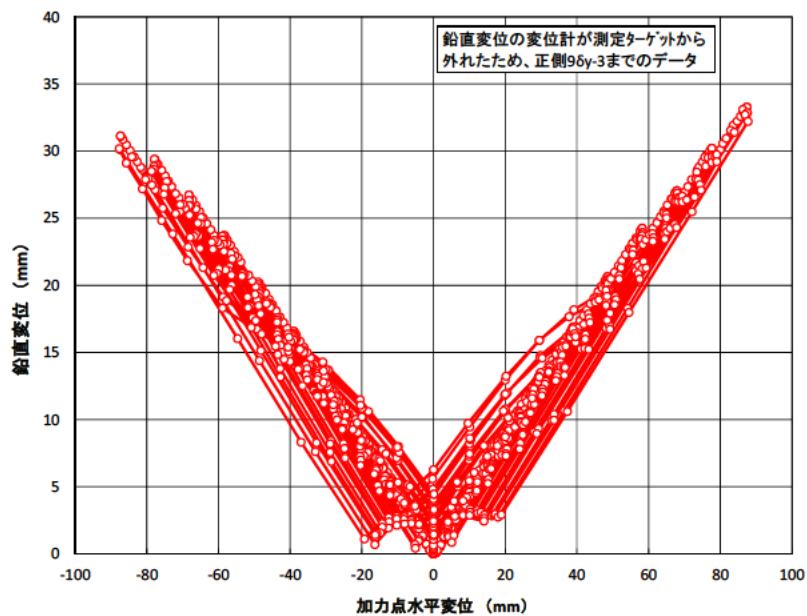
- ・No.3 および No.4 いづれも、すべての載荷重段階で試験体は抜岡方向に変位した。また、変位勾配は No.3 および No.4 ともにほぼ対称となっており、いづれの試験体ともに正負方向に対し同様に曲げ変形していた。

No.3 および No.4 の杭頭部鉛直変位と加力点水平変位の関係を図 3.2.40、図 3.2.41 にそれぞれ示し、変位性状の確認を行った。
