アスファルト廃材の盛土材料としての
利用技術に関する研究

共同研究報告書

平成31年3月

国立研究開発法人土木研究所寒地土木研究所
一般財団法人札幌市下水道資源公社

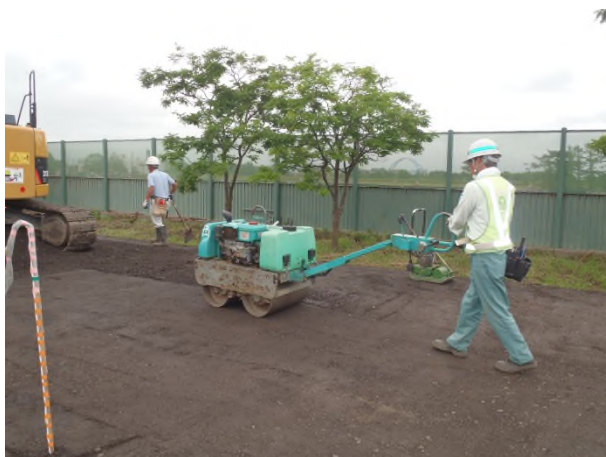
写真-1 転圧状況

As 廃材および As 廃材と再生土との混合土による盛土は日平均気温が 20℃以上の 7 月下旬に施工した。バックホウによる敷均しのあと 600kg のハンドガイドローラにより転圧した。写真-1 に As 廃材による盛土の転圧状況を示す。写真より、オーバーコンパクションは発生せず、十分な締固めができている様子が見える。すべての盛土で同様な転圧ができた。このことから、As 廃材および As 廃材と再生土との混合土は十分な施工性を確保できる材料であることを確認できた。ただし、北海道内の別の箇所での夏期の施工では、転圧回数を多くするとアスファルト成分が溶けて施工不良となった事例もあるので、注意が必要である。

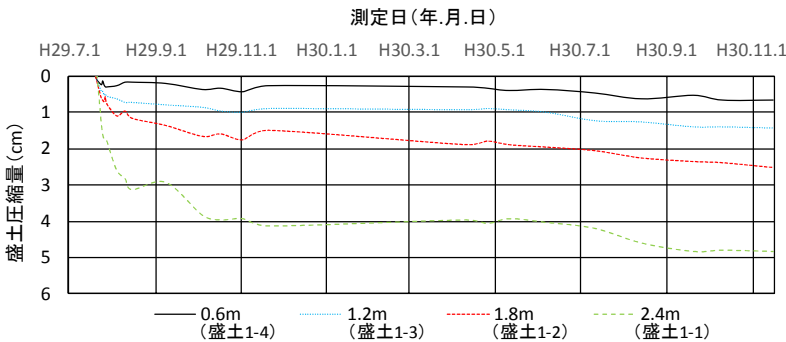
図-2 As廃材のみの盛土 (盛土1) の圧縮量

施工箇所の地盤は軟弱であることから盛土施工により地盤が沈下することが考えられる。そこで、沈下量として盛土の圧縮量を測定した。測定日とAs廃材のみの盛土の圧縮量を図-2に示す。平成29年11月までの初期沈下が大きく、その後は大きな変化がない状況となった。また、沈下率を沈下量÷盛土高さで定義すると表-3のように示される。最も圧縮した盛土であっても盛土高さ2.4mで沈下量4.8cmであった。表-3から盛土高さ2.4mの沈下率が他に比べ高いことがわかる。盛土高さが大きくなると沈下率は高くなることから、盛土高さを低くすることにより圧縮量を低減できると考えられる。

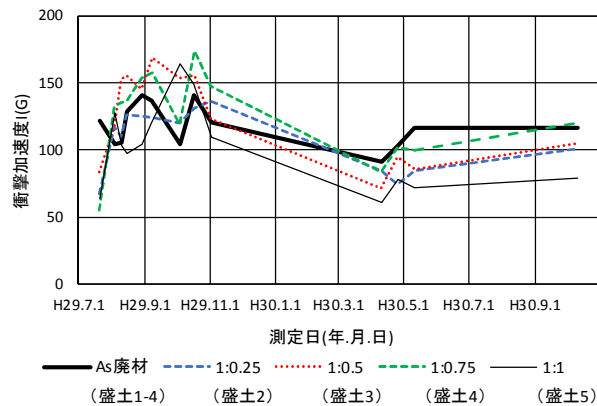
図-4 盛土表面の衝撃加速度の変化

図-4に各盛土天端部の強度としての衝撃加速度を測定しその変化を示す。この図から、積雪前と融雪後で比較すると一様に衝撃加速度は減少したものの、その後の上昇も確認できた。これは、一般的な土砂盛土では盛土施工後放置すると風雨により露出部分の強度劣化が考えられるが、As廃材を用いた盛土はアスファルトの持つ性状に伴う現象（融解・固化）が盛土天端部で発生しているためと考えられる。

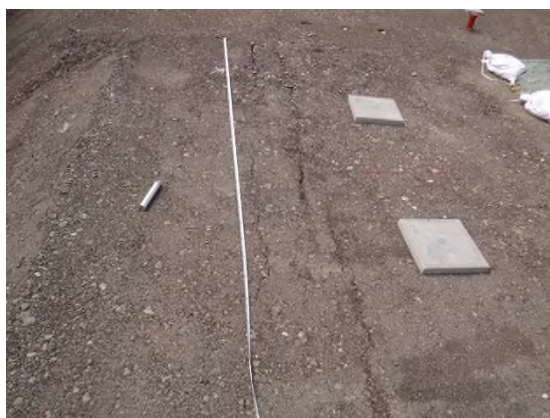
写真-2 盛土天端の状況 (H29. 8. 4 撮影)

As 廃材による盛土の中で盛土高さ 1.8m と 2.4m の天端で、平成 29 年 7 月下旬の施工直後から写真-2 に示すようなひび割れが発生した。盛土のり面の変状がないことから、このひび割れは、盛土のすべり崩壊ではないことを確認している。ひび割れは、施工後 1 週間程度してから発生し、最終的に長さ 2~3m、深さ 10cm、幅 1cm となった。このひび割れは盛土のり肩から約 50cm の位置に発生し、11 月 2 日には幅と深さが小さくなり、さらに半年経過するとほぼ埋まった(写真-3)。盛土高さ 0.6、1.2m の As 廃材のみの盛土と As 廃材と再生土との混合土による盛土ではひび割れは発生しなかった。盛土高さを低くすることと再生土を混合することにより、盛土高さ 1.8m 以上の As 廃材のみによる盛土で発生したひび割れを抑制することができた。

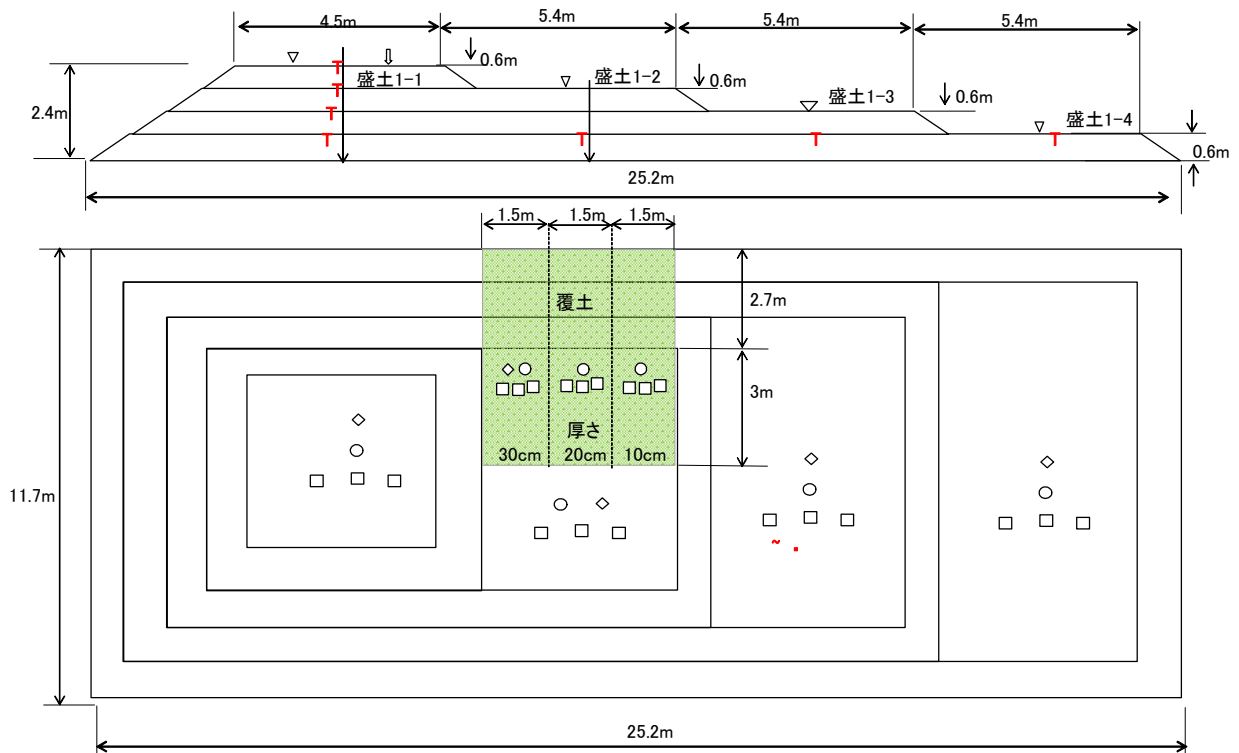
図-1 試験盛土の形状および計測の概略

As廃材のみ、As廃材と再生土との混合土により中沼町路盤材リサイクルプラント（北海道札幌市東区中沼町）において試験盛土を施工した。盛土の変状を抑制するためのAs廃材と再生土の混合割合は、体積比で1:0.25、1:0.5、1:0.75、1:1とした。試験盛土の形状と計測の概略を図-1に示す。過去のAs廃材のみによる盛土は高さ1.8mの盛土で施工翌年の5月から沈下およびひび割れなどの

による盛土は高さ1.8mとした。いずれの盛土もりの勾配は1:1.5である。過去のAs廃材のみによる盛土は夏期に盛土内の温度が高くなった時期に変状が発生したことから、盛土内の温度を高くしない対策として、As廃材のみによる高さ1.8mの盛土に再生土により厚さ10、20、30cmの覆土と表面保護のため植生シートを施工した。この他に高さ2.4mの盛土の一部に土木シートを施工した。

変状が発生したことから、本試験施工では盛土高さを0.6、1.2、1.8、2.4mとした。As廃材と再生土との混合土

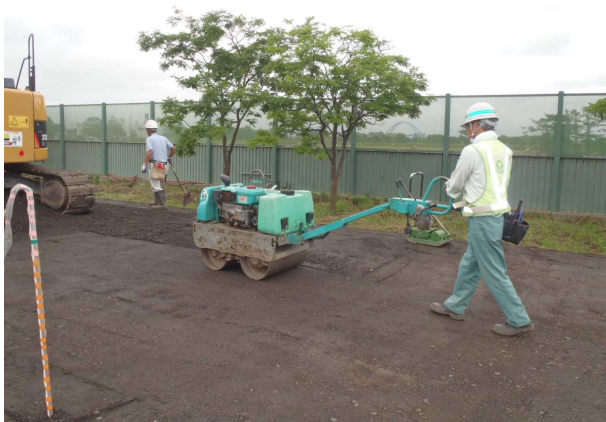
写真-1 転圧状況

As 廃材および As 廃材と再生土との混合土による盛土は気温が 20℃以上の 7 月下旬に施工した。バックホウによる敷きならしめと 600kg のハンドガイドローラにより転圧した。写真-1 に As 廃材による盛土の転圧状況を示す。写真より、オーバーコンパクションは発生せず、十分な締固めができていた様子が見える。すべての盛土で同様な転圧ができた。このことから、As 廃材および As 廃材と再生土との混合土は十分な施工性を確保できる材料であることを確認できた。

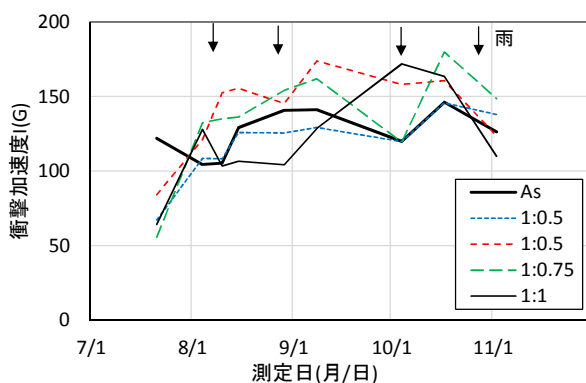
図-4 盛土表面の衝撃加速度の変化

図-4に各盛土天端部の衝撃加速度の変化を示す。降雨後の衝撃加速度は若干小さくなるものの、全体的に施工からの時間の経過により衝撃加速度は大きくなる傾向が見られ、盛土表面の強度は増加している。今後積雪による強度の変化を確認する必要がある。

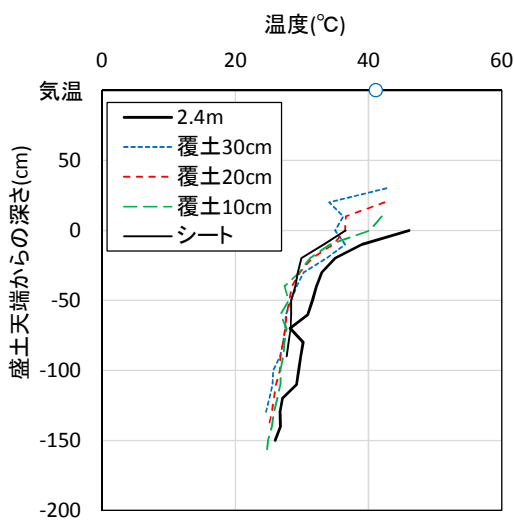
図-6 盛土内の温度分布

びAs廃材と再生土との混合土による盛土の温度変化を示したものである。温度が最大となった時期は深さごとに異なっているが、No.5盛土以外はAs廃材のみの盛土よりも盛土内の温度が低い傾向がある。このことから、再生土を混合することにより、盛土内の温度上昇を抑制できるといえる。

また、図-6(b)は、土木シートや覆土をした場合のAs廃材による盛土内の最大の温度を盛土表面からの深さごとに示したものである。覆土や土木シートのある盛土が、As廃材のみの盛土内の温度よりも低くなっており、これらが盛土内の温度上昇を抑制したといえる。覆土の厚さによる盛土内の温度に大きな違いがないことから、盛土内の温度上昇は覆土10 cm程度、土木シートにより抑制できることが期待できる。

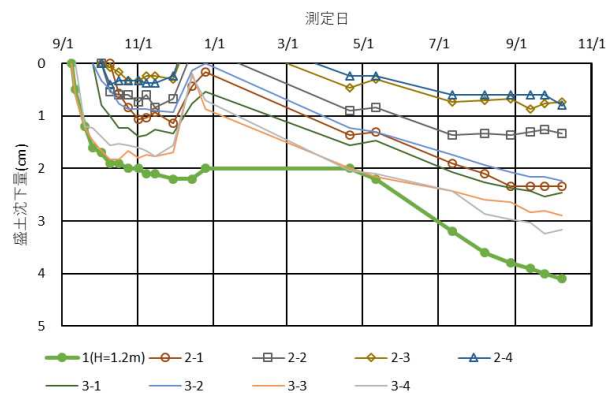
図-4 盛土沈下量（稚内As）

稚内施工区の沈下量を図-4に示す。As廃材による盛土で最大沈下量4cm程度、発生土2との混合土による盛土で最大沈下量2.3cm、不良土2との混合土による盛土で最大沈下量3.2cmであり、苫小牧As廃材、千歳As廃材と比べAs廃材による盛土の最大沈下量が小さかった。発生土2との混合土による盛土では、As廃材の混合比率が低いほど沈下量が小さく、発生土2の混合により盛土の沈下抑制に効果があったといえる。一方、不良土2との混合土による盛土では、As廃材の混合比率が高いほど沈

下量が小さかった。これは、泥炭が有機質で空隙が大きいため、泥炭の圧縮沈下の影響が大きかったものと考えられる。

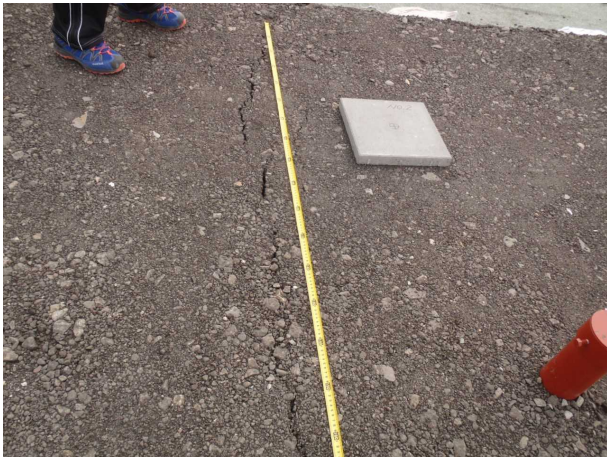
写真-1 盛土天端のひび割れ発生状況の例 (札幌施工区)

As廃材を用いた盛土、As廃材と混合材料との混合盛土とものにり面崩壊やのり面侵食、すべり破壊などは発生しなかったため、盛土体としての安定性は十分確保しているといえる。過去の調査⁹⁾から、As廃材を用いた盛土のみならずAs廃材と混合材料との混合盛土において、施工直後に天端のり肩部に写真-1に示す様な部分的なひ

ひ割れが発生したが、時間経過とともに埋まった。これは、のり肩部は中央部に比べ一方が自由端となり流動を

起こしやすくなるひび割れが発生し、その後ひび割れ部分が崩れることにより埋まっていくためと考えられる。
