コンクリート舗装の維持修繕工法の 改善に関する共同研究報告書

I 「既往の維持修繕工法の改善」編

2019年3月

国立研究開発法人土木研究所

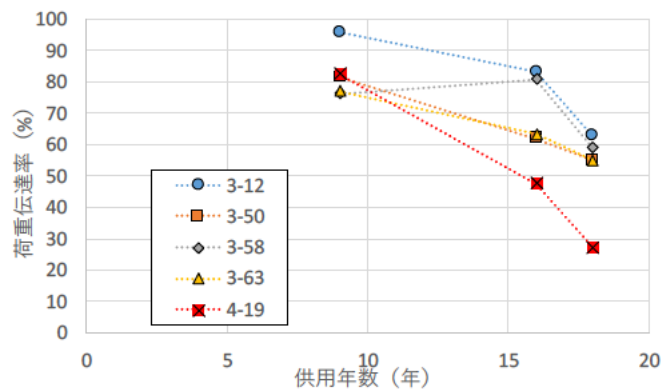
図-2.1.19 65%未満を示した目地部の荷重伝達率の経時変化【第3工区（下り）、第4工区（下り）】

第3工区（下り）、第4工区（下り）における荷重伝達率が65%未満を示した目地部の荷重伝達率の経時変化を図-2.1.19に示す。測定時期が3回のため不明瞭な部分もあるが、多くの目地部で経年に伴い緩やかに減少傾向を示したのに対し、4工区（下り）No.19では急激な荷重伝達率の低下を示したことから、荷重伝達率がある程度低下している場合、急激な荷重伝達性能の低下に陥る可能性があることを示唆している。

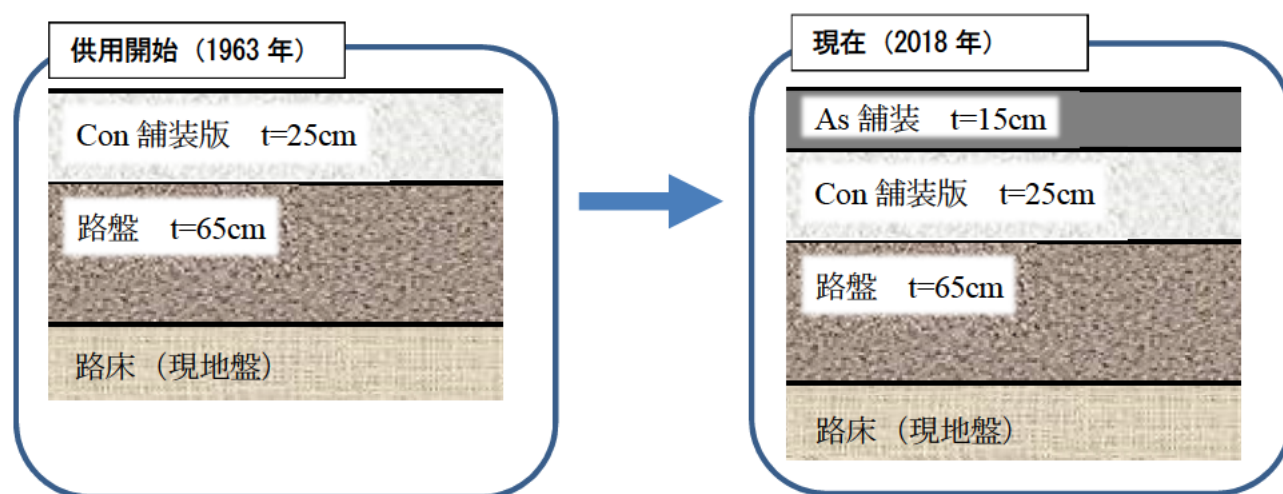
図-2.2.1 舗装断面

調査を実施した国道の舗装断面を図-2.2.1に示す。本国道は大規模な工業、住宅団地の進出に伴う交通量の増加に対応するため、普通コンクリート舗装にて整備され、1963年に供用開始した。その後大型車両通行の増加により、供用開始後数年でコンクリート版が損傷し、アスファルト舗装によるオーバーレイが実施された。しかし、リフレクションクラックの発生などのコンクリート版に損傷が発生し、その後もアスファルト系材料によるアンダーシーリングによる補修、区間によっては複数回アスファルトオーバーレイが実施され、現在は排水性舗装によるオーバーレイとなっている。

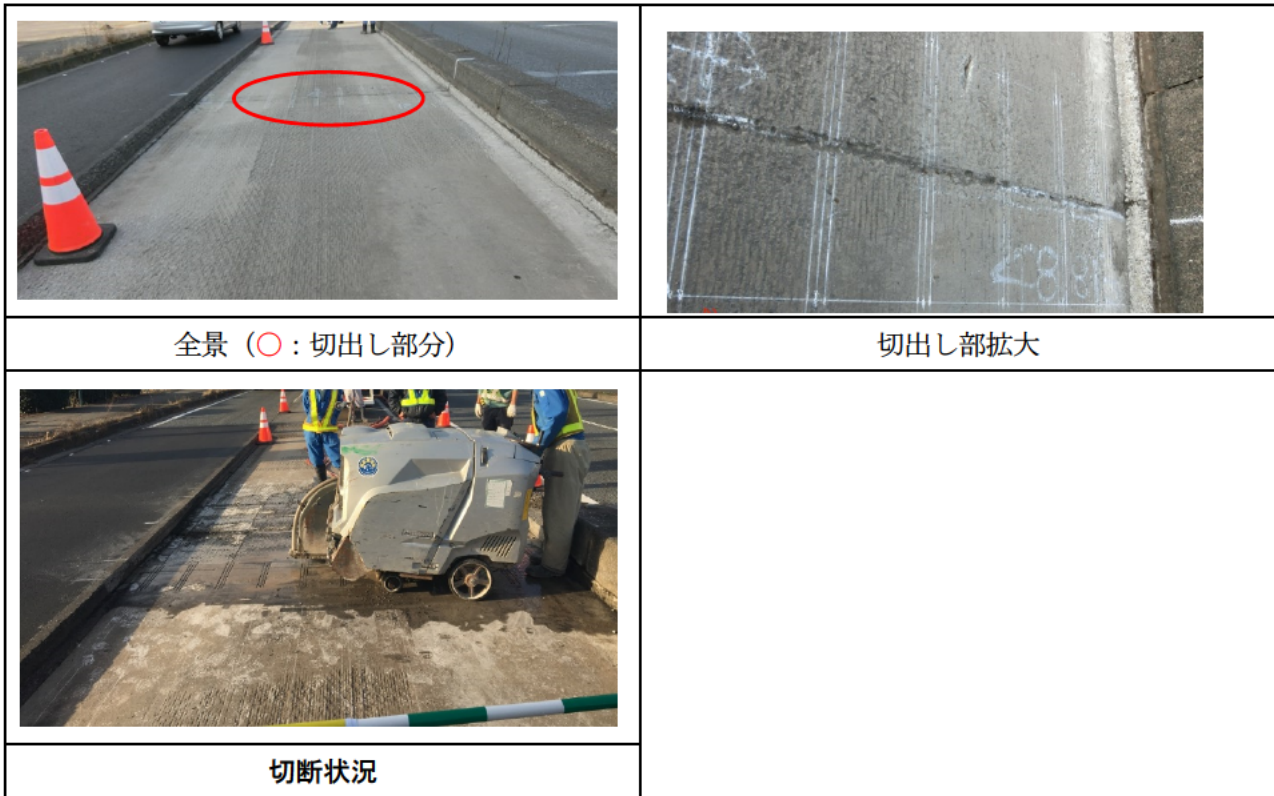
写真-2.2.1 コンクリート版の切出し箇所 (目地①)

切り出したコンクリート版の現地の状況を写真-2.2.1、ダウエルバーの採取箇所を写真-2.2.2、切り出したコンクリート版を写真-2.2.3に示す。

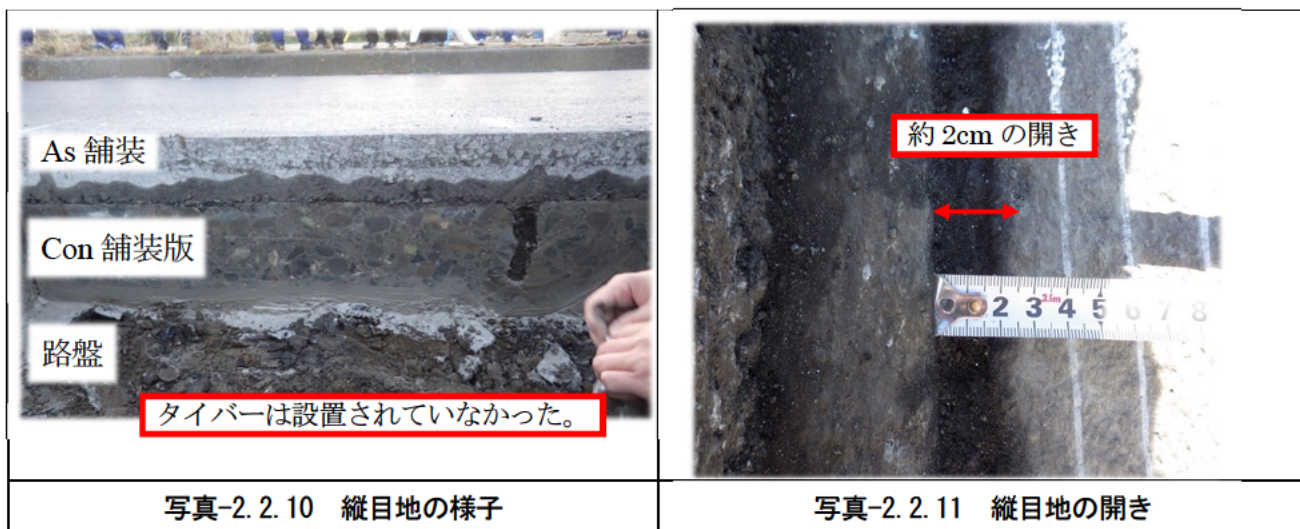
縦目地の開きは約 2cm であり、タイバーは設置されていなかった。

横目地が約 4cm 開いた理由の一つとして、タイバーが設置されていないため、コンクリート版が移動し、横目地の開きが拡大した可能性が考えられる。

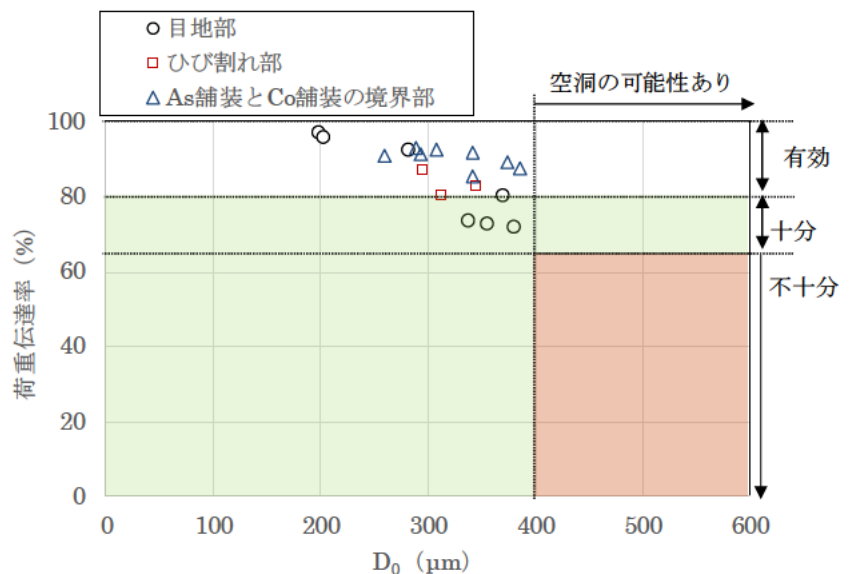
図-2.2.5 FWD 測定結果

一方で、荷重伝達率は全ての測定箇所で 65%以上を示し、荷重伝達性能は、有効もしくは十分との評価であったが、ダウエルバーの破断が確認された開削調査の結果とは合致しない結果であった。

FWD による荷重伝達率が 65%以上にも関わらず、ダウエルバーの破断が確認されたことから、従来の評価方法では目地構造の劣化を正しく判定できない危険性が示唆された。

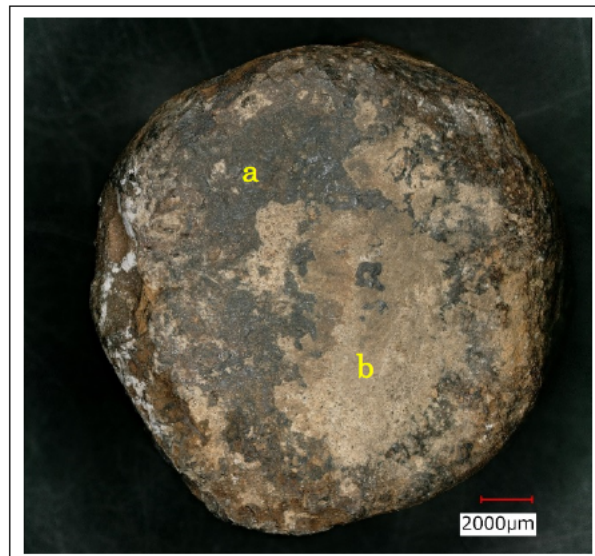
図-2.2.9 除錆前の SEM-EDX 定性分析結果 (0-1)

対象部位より、腐食性元素の検出は認められなかった。上記成分のうち、Fe は素材、O は腐食生成物あるいは土壌、Ca,Si,Al,Mg は土壌に由来するものと考えられる。Na,K は塩基性物質に由来する成分の可能性が考えられる。

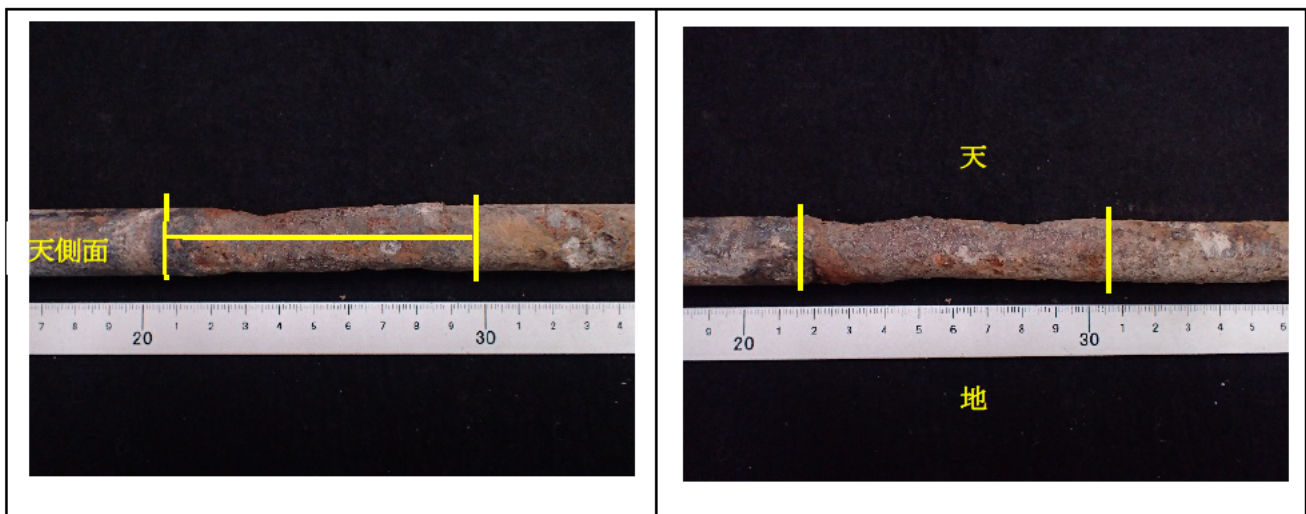
写真-2.2.39 断面観察用試料採取位置 (0-2)

O-2 の断面観察試料採取位置を写真-2.2.39、断面観察の観察位置を写真-2.2.40 に、断面観察結果を写真-2.2.41～写真-2.2.45 に示す。

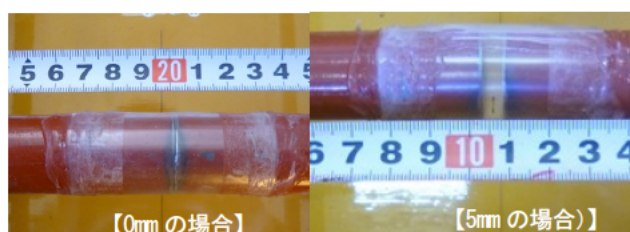
写真-3.2.3 模擬破断部の隙間

ダウエルバーの破断を模擬するため、写真-3.2.3に示すようにダウエルバー間に 0、5、10mm の隙間を設けた。隙間は透明フィルムで覆い、水やコンクリートが滞留しないようにした。漏洩磁束法に対する鉄網の影響を把握するため、供試体片側のみに鉄網を配置した。ダウエルバー、チェア、鉄網の配置状況を写真-3.2.4に示す。コンクリートは、JIS A 5308「舗装-4.5-6.5-20N」（標準養生 28 日での曲げ強度：5.76N/mm²）を用いた。

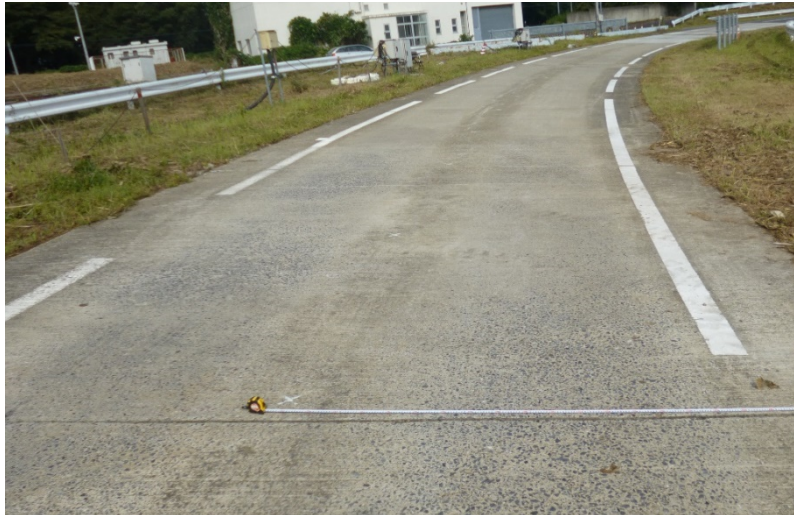
写真-3.2.5 舗装走行実験場のコンクリート舗装版工区

土木研究所内舗装走行実験場のコンクリート舗装版は、写真-3.2.5に示すように実物大のコンクリート舗装版が施工されており、大型車両を繰り返し走行させ促進載荷試験により耐久性に関する評価を行っている。舗装走行実験場の目地構造図を図-3.2.3、構造条件、FWDによる荷重伝達率を表-3.2.3に示す。測定は舗装走行実験場内での目地①～⑥で実施し、FWD測定箇所の最も近傍にあるダウエルバーを測定した。

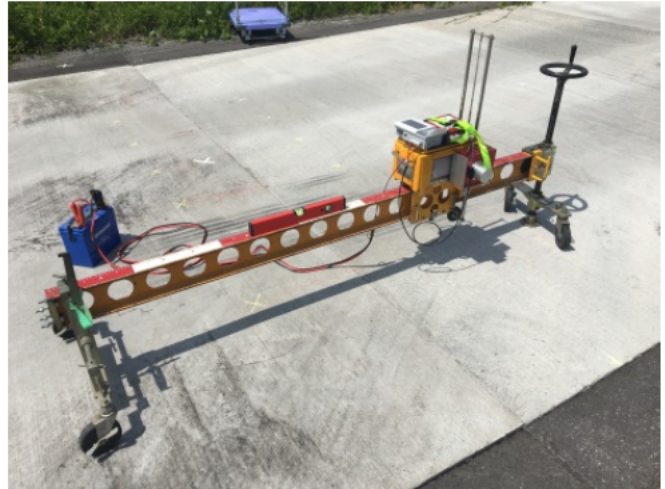
図-3.3.2. 路面プロファイラ

図-3.3.2 に使用した路面プロファイラの外観を示す。このプロファイラは、梁に沿って移動する架台に設置されたレーザ変位計を用いて、測線上の路面の高さを連続して測定する形式のものである。連続した 0.5mm 毎の値を読み取り、測定値とした。

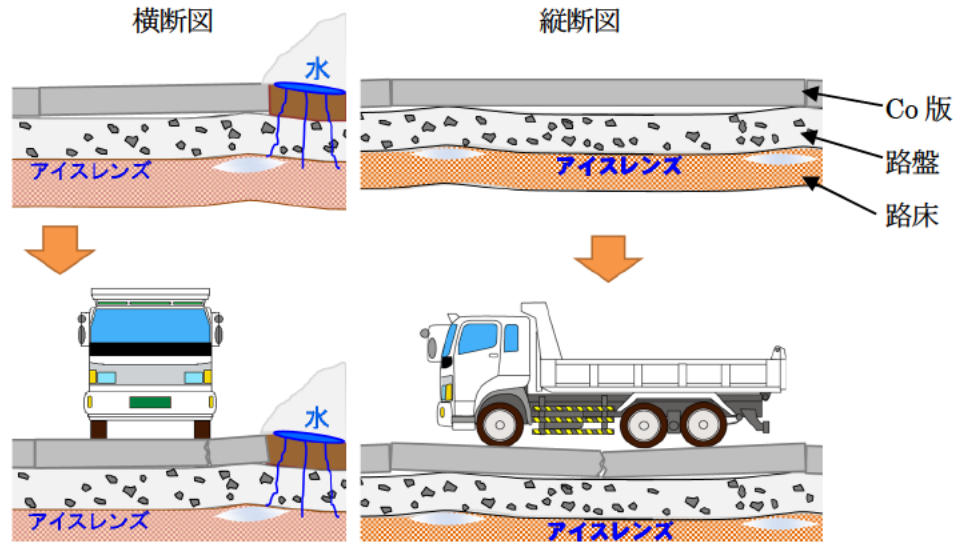
図-4.1.1 凍上によるひび割れ

一方、図-4.1.1の右図のように路床にアイスレンズが発生した場合、車輛荷重がかかることにより横断方向にひび割れが発生する。また先述と同様に、融解期には舗装版直下の支持力の低下をまねき、新たなひび割れの発生要因となる。

表-4.1.3、図-4.1.6 に測定結果を示す。 D_0 たわみ量は、健全な版では平均値が版央で 160 μm 程度、目地部で 240 μm 程度であり、ばらつきは小さい状況であった。一方、ひび割れの生じた版では、 D_0 たわみ量は最大で 587 μm であり、たわみ量、ばらつきともに大きい結果となった。特に、図-4.1.5 の図中に赤線で示した新たなひび割れが確認された L5、R4 において、たわみ量が大きく、支持力の低下が顕著であった。400 μm を超えると舗装版下に空間のある可能性があるといわれているが、新たなひび割れが確認された L5、R4 ではこの値を超えており、図-4.1.1 に示すような要因によりコンクリート舗装版にひび割れが入ったものと推察される。

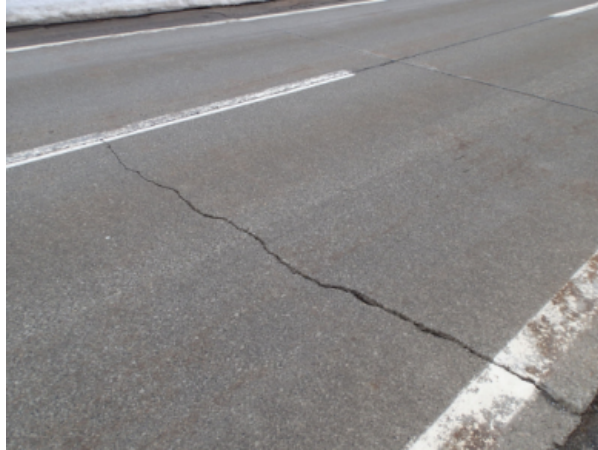
写真-4.3.1 横断ひび割れ

結果を表-4.3.3に示す。網掛け部分は、写真-4.3.1に示すような版全幅にわたり貫通する1本の横断ひび割れが生じることとなる疲労度1.0を上回る結果を示している。

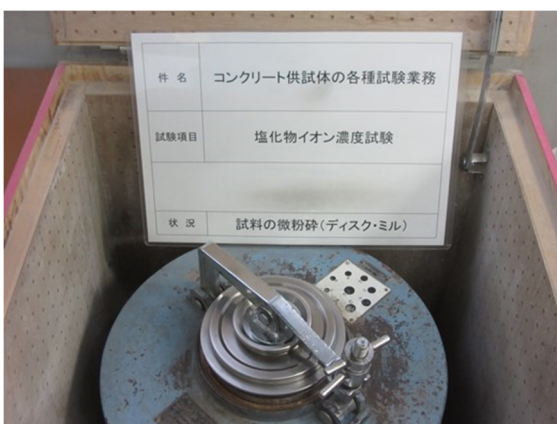
写真-12 試料微粉碎状況(ディスク・ミル)
(塩化物イオン濃度試験)
