連続繊維補強された RC 床版の耐久性評価
に関する共同研究報告書(II)
—連続繊維シート付着挙動の汎用 FEM 解析による検討—

令和 3 年 3 月

国立研究開発法人土木研究所
一般社団法人繊維補修補強協会
積水化学工業株式会社

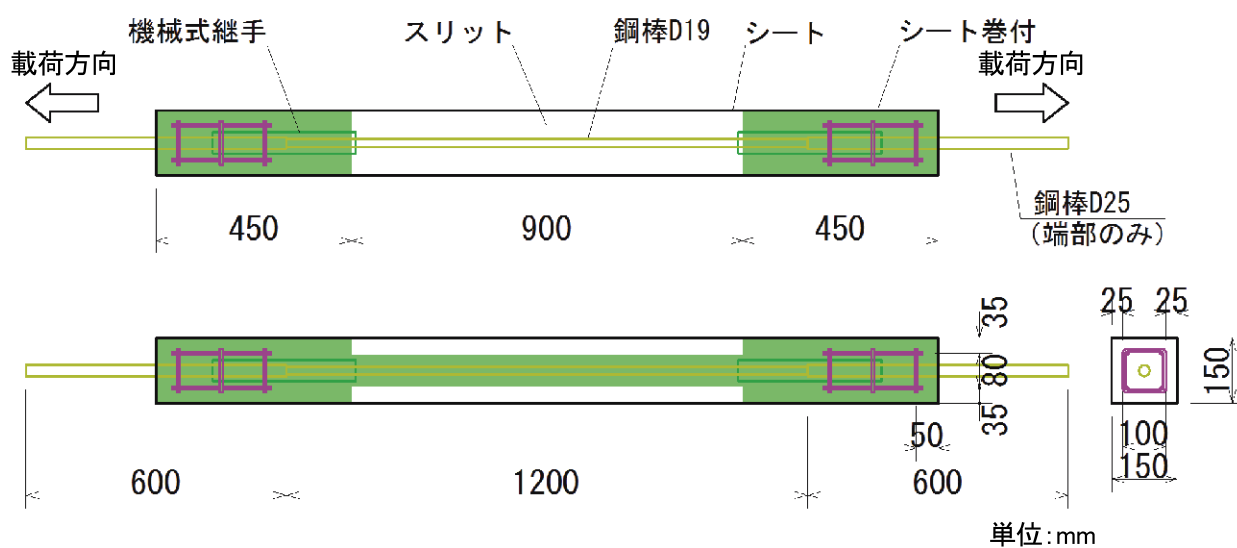
図-2.1.1 供試体の形状と荷重方向の概略

供試体の形状寸法や構成は、上田らが実施した既往の研究^{2),3)}を概ね参考にした。図-2.1.1に供試体の形状と荷重方向の概略を示す。供試体は、断面が150mm×150mm、長さ1800mmのコンクリート角柱の中心に、1本のD19の異形鉄筋を貫通させて配置して、コンクリートの2側面に連続繊維シートを貼り付けた。ただし、鉄筋に多くのひずみゲージを貼り付けることから、コンクリートとの付着の妨げとならないように、異形鉄筋を半分に切断して、内側にひずみゲージを貼り付けるための溝切り加工を施した鉄筋（以下、半割鉄筋という）を使用した⁵⁾⁷⁾。既往の試験^{2),3)}では、供試体を固定する端部の鉄筋が先行して降伏することから、試験対象のD19よりも太径のD25の鉄筋を溶接により接続していたが、半割鉄筋を用いることから、D25との接続はスリーブによる機械継手に変更した。また、既往の試験と異なり、供試体中央にひび割れを模擬したスリットを設けた。

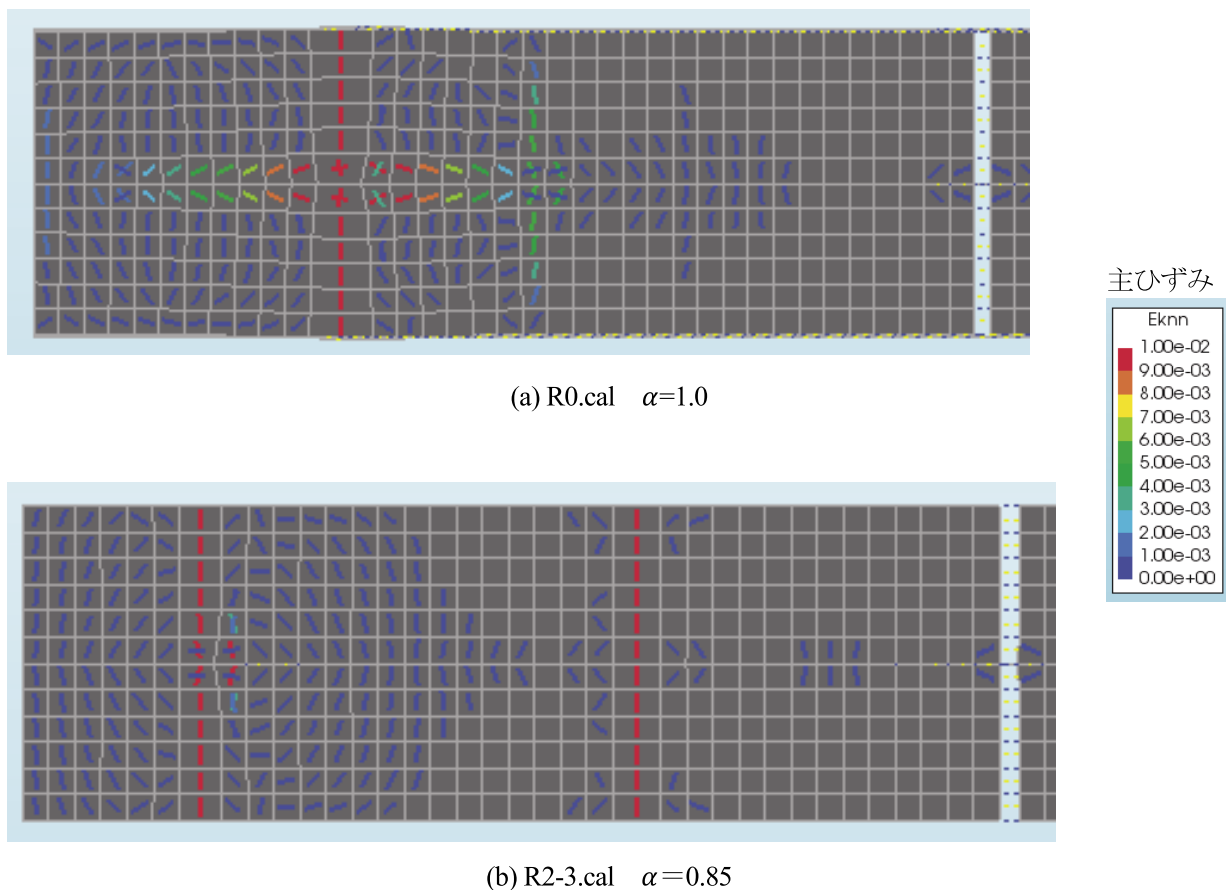
図-4.3.4 α の相違によるひび割れの局所化への影響（平均ひずみ=0.0025）

なお、本パラメータ解析において、R2-1.cal ($\alpha=0.40$)、R2-2.cal ($\alpha=0.70$) のケースで FEM の解析解が発散したため、パラメータ①と②を組み合わせた R4-1, R4-2 の解析は実施しなかった。本項で実施した解析結果においては R0 の場合は鉄筋周囲に付着割裂のようなひび割れが発生する点、R2-3 の場合は実験で生じていない第 2 ひび割れが生じる点で、供試体 RC の内部の挙動を推定する上での参考になる可能性があると考えられる。
