RC 床版の複合劣化損傷対策技術に関する研究

共同研究報告書

令和3年3月

国立研究開発法人土木研究所寒地土木研究所
国立大学法人金沢大学

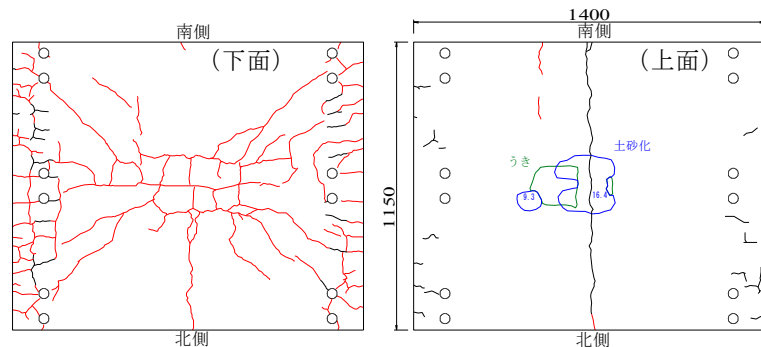
図2-1 輪荷重走行試験終了時のひび割れ状況の違い (単位: mm)

材料問題が道路橋床版の劣化原因となる事例が顕在化するようになり、特に積雪寒冷地で凍結防止剤が散布される地域では、アルカリ供給によるASRの促進や鋼材腐食の問題も影響を及ぼす複合劣化が報告されている。本検討では、複合する劣化要因として車両通行による疲労に加え、反応性骨材によるひび割れが及ぼす影響を把握するために、小型試験体を用いた輪荷重走行試験を実施した。なお、反応性骨材は経験的に床版劣化に影響を及ぼす例が多いことが確認されているものを細骨材として使用している。輪荷重走行試験の結果、床版上面の走行部分の土砂化の程度に違いが生じ、**図2-1**に示すように反応性細骨材を用いた供試体で劣化範囲が広く分布することが確認された。

(a) 通常骨材を用いた供試体

(b) 反応性骨材を用いた試験体

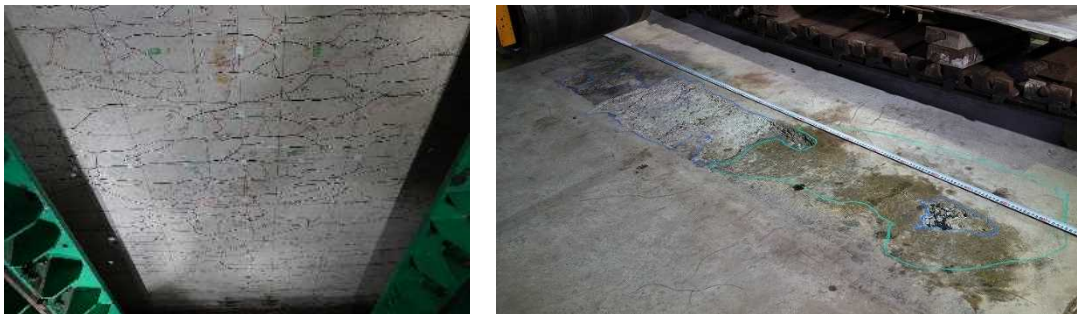
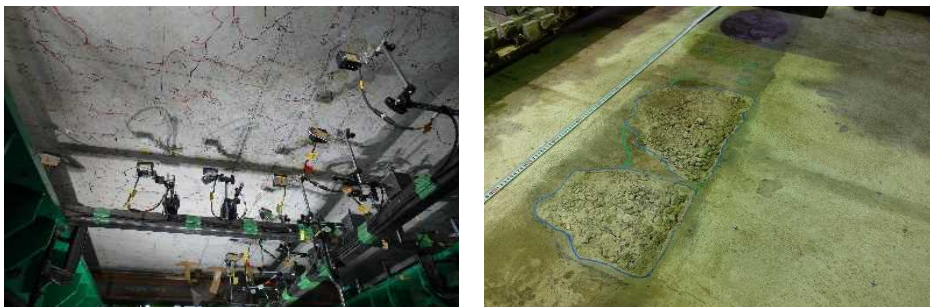
写真 2-1 輪荷重走行試験終了時の供試体上下面

床版の材料劣化に関しては飛来塩分による塩害や凍害が着目されていたが、近年になって凍結防止剤による塩害や、ASRと疲労が複合した劣化が注目されるようになってきている。それらの劣化因子によって生じる床版の損傷は、下面側でひび割れや漏水・遊離石灰が発達し、上面側では舗装ひび割れやポットホール、褐色系の噴出物が確認される。また、舗装直下の床版上面にも損傷が生じていることが多く、コンクリート組織が破壊された土砂化を伴っていることが数多く報告されている。しかしながら、土砂化に関する研究は少なく、主たる発生要因も明らかになっていないのが現状である。そこで、本検討ではASRが生じた実物大床版供試体を用いて、その劣化が土砂化に及ぼす影響を把握するための輪荷重走行試験を実施した。水張り条件下の輪荷重走行試験の結果、写真2-1に示すように、両供試体共に貫通ひび割れが発生する前に土砂化が生じ、上面鉄筋が露出する深さまで土砂化は進展した。ただし、S39道示型とS47道示型のどちらの供試体も試験終了時点で下面からの漏水は生じていなかった。また、ひび割れ量は内部鉄筋量の大小に応じた発生状況となっていた。ASRが生じた床版では床版全体の劣化進展には関係なく、上面のみの劣化進展で土砂化に進展することがあり、特に昭和61年以前のコンクリート中のアルカリ総量規制が反映されていない床版では、下面の損傷が軽微でも土砂化が発生する危険性があることを示した。

(a) S39 道示型の供試体 (右：供試体下面、右：走行面)

(b) S47 道示型の供試体 (右：供試体下面、右：走行面)

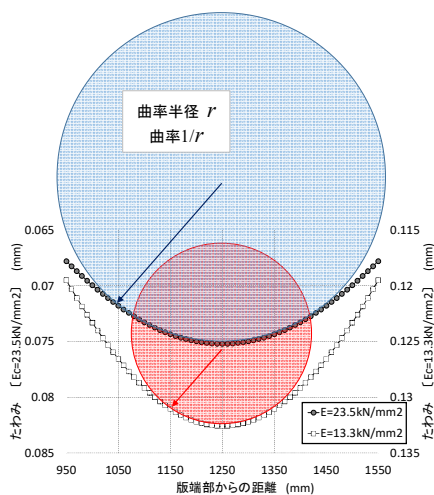
図 2-4 接円の概念図

そこで、床版の劣化種類に影響を受けない統一的な劣化度評価を実現するために、床版構造の剛性変化に着目した検討を実施した。具体には、劣化進展に伴って床版構造の荷重載荷点近傍のたわみ変形の形状変化に着目するものとし、曲率(図2-4)を算出して傾向を把握する。さらに、輪荷重走行試験の結果を基にその適応性を評価する。曲率には支持条件や床版剛性が含まれているため、その値のみで劣化床版の耐荷性能が評価できれば、対策検討での意思決定が簡便となり、維持管理の効率化にも繋がると思われる。たわみ値の取得に当たっては荷重車等を用いた載荷試験を実施することになるが、衝撃荷重を載荷する試験法が活発に研究されるようになり、橋面上の計測作業のみで荷重作用時のたわみが得られるようになってきている。その計測方法は、重錘を落下させることで衝撃荷重を発生させ、道路橋床版上面に設置する速度計や加速度計から得られる波形データを積分処理してたわみとする手法であり、従来の足場を必要とする載荷車による試験とは異なり、データ取得が大幅に簡素化される。

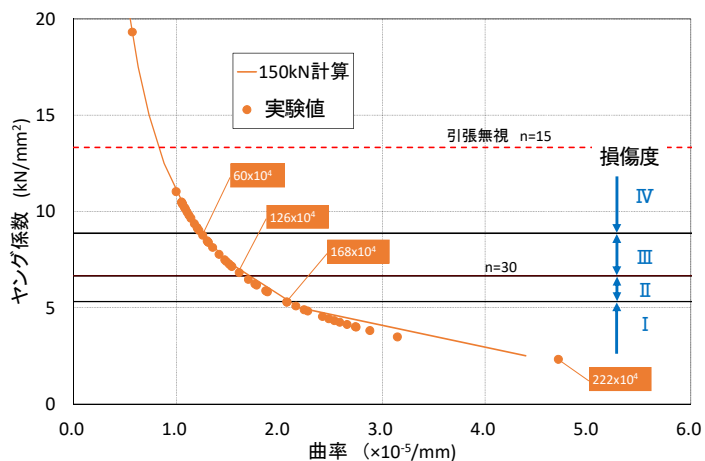
図 2-5 損傷度と曲率変化の関係

検討の結果、曲率を計算する範囲は荷重載荷幅(荷重端)までが望まれることや、計算手法によっては曲率の値が変化することを考慮すべきであることを示した。また、現場での適用を考慮して簡便なヤング係数の変化を考慮した1層版での弾性計算を採用し、曲率の変化を既往の輪荷重走行試験の結果に適用し、たわみ値の補間では対称性を考慮して放物線補間が適していることを確認した(図2-5)。さらに、曲率変化の観察によって、ヤング係数と曲率の閾値が設定できる可能性を示した。

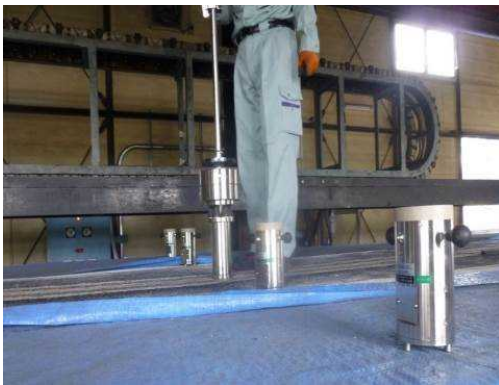
写真 2-2 小型 FWD 試験状況

近年になって RC 床版の材料劣化が表面化し、疲労劣化のみでは評価が困難となる場面も出現している。現状では材料試験や載荷試験等の詳細調査を実施して劣化状況を評価しているが、それらの調査では足場を必要とするなど、調査規模が大がかりとなることでその費用も高額となる。さらに、この先の維持管理の実務で、材料劣化が懸念される RC 床版の全てに詳細調査を実施することは、膨大な費用と時間が必要になることが見込まれ、効率化を図る必要がある。そこで、定期点検の結果で詳細調査や補修が必要となる劣化が生じている床版に対して簡易に劣化度を評価することを目的に、維持管理の効率化を図る衝撃荷重載荷試験による劣化度評価システムを構築するための基礎的検討として、小型 FWD 試験（写真 2-2）によって床版の疲労劣化過程でのたわみ変化が衝撃荷重で把握できるかを輪荷重走行試験の試験供試体で検証した。その結果、鉄輪を用いた輪荷重走行試験による試験結果と同様に、ゴムタイヤの輪荷重走行試験でも衝撃荷重でたわみの劣化過程を把握できることを確認した（図 2-6）。

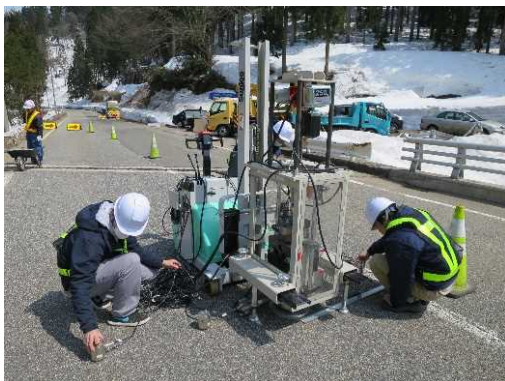
写真 2-3 衝撃荷重載荷試験機 SIVE

橋梁点検により損傷が確認された床版の耐荷性能を簡便に把握するための手法として、衝撃荷重作用による載荷試験が開発され、活発な研究が実施されている。写真 2-3 に示す試験機は、加速度計を橋面に設置して衝撃応答波形を取得し、積分処理によって変換することでたわみ値を取得できる。この試験機の特徴としては、重錘が落下する位置に衝撃吸収ゴムを設置していることであり、それによって重錘のバウンドが無くなり、振動の減衰状況が把握できるという利点を有している。衝撃荷重による載荷試験は、床版の剛性を評価するものであり、計算で得られる理論上のたわみとの比較で劣化の程度を把握することができる。本検討では、衝撃荷重による載荷試験の結果を計測現場で迅速に、かつ簡便に評価することを目的として、道路橋床版の支持条件毎の曲率を算出してその違いを確認した後に、実橋での適用を考慮して床版支間長と床版厚さを変えた計算を実施した。支間長と厚さの 2 種類の諸元のみで、衝撃荷重によるたわみ値から対象床版の耐荷性に関する状態が評価できれば、現場での適用が容易で維持管理の効率化にも繋がると考えられる。

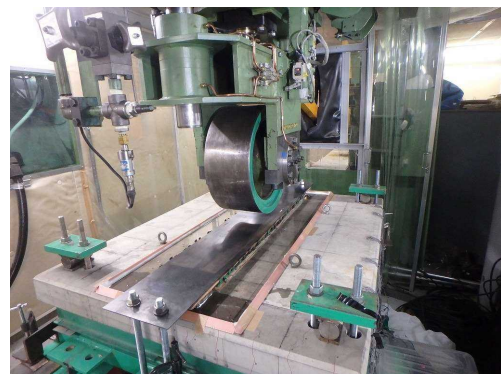
写真-1 輪荷重走行試験機

輪荷重走行試験では写真-1 に示す国立研究開発法人土木研究所寒地土木研究所が所有しているクランク式の試験機を使用し, 載荷試験プログラムでは初期の 1 万回

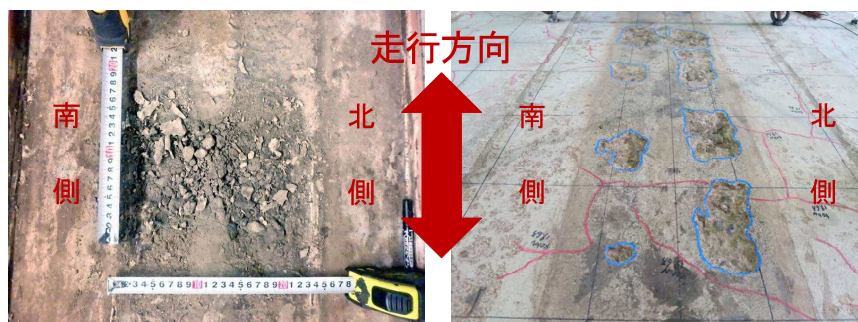
- 1) 輪荷重走行試験の結果、一般骨材、反応性骨材の両供試体共に、押し抜きせん断による終局に至らなかった。どちらの試験も、最終的に水張の影響で土砂化による上面の大きな不陸のため、輪荷重走行試験を終了した。
- 2) 一般骨材供試体では、初期に発生していたひび割れが貫通することで輪荷重走行試験による載荷時の中央たわみが反応性骨材を使用したS2供試体よりも大き

(a) S1 供試体

(b) S2 供試体

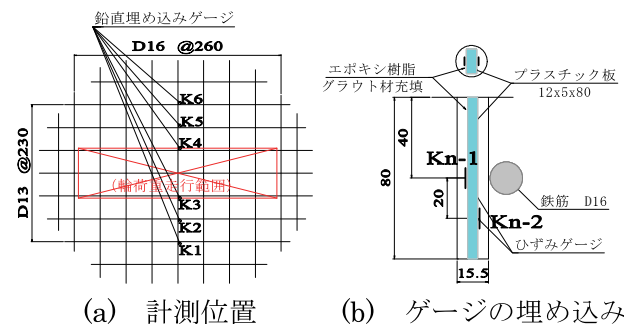
(a) 計測位置 (b) ゲージの埋め込み
 図-2 鉛直方向ひずみ計測

実験供試体は図-1に示す形状で、道路橋示方書（昭和39年）に準じた鉄筋量とし、鉄筋腐食を防止するためエポキシ樹脂塗装鉄筋を使用した。粗骨材、細骨材の両方に反応性骨材を使用し、コンクリート中のアルカリ添加にはNaClを使用した。試験時のコンクリートの圧縮強度は 43.5N/mm^2 でヤング係数は 27.1kN/mm^2 であり、ASRの影響でコンクリート強度に対してのヤング係数がやや低い値になっている。図-2は鉛直方向のひずみを計測するためのゲージとその設置位置であり、直径15.5mmの孔を深さ80mmまで穿孔し、孔の内部にひずみゲージを貼り付けたプラスチック板を装填してエポキシ樹脂グラウト材を充填して固定した。ゲージは主鉄筋高さ（ゲージ名Kn-1）とその20mm下側（ゲージ名Kn-2）の位置に貼り付けた。この計測方法では得られるひずみ値がヤング係数の小さいエポキシ樹脂の影響を受けるため、コンクリートに発生するひずみとは差異が生じることが想定されるが、水平ひび割れ発生による影響が樹脂層で緩和されるため、水平ひび割れ発生後も鉄筋周辺の状態把握が可能になる利点がある。なお、载荷終了後に供試体中央を切断したところ主鉄筋位置は設計40mmに対して39mmであった。

示す。荷重時たわみは走行 20 万回程度まで増加した後は一定値で推移し 50 万回走行後から増加傾向となった。供試体外観に明確な押抜きせん断破壊は確認できなかったが、たわみ増加傾向から 900,000 回で試験を終了した。図-4 は図-2(a)に示す走行軌道直近 (図-4(a)K3, (b)K4) の下側の鉛直方向ひずみの経時変化を示したもので、初期には荷重時と除荷時がほぼ同様の値で推移するが、走行回数 50 万回付近でその差が大きくなっていることが分かる。よって、この時点で水平ひび割れが拡大し、その影響で図-3 に示した荷重時たわみが進展したと推察される。図-5 は走行軌道直近 (K4) の上下のひずみ値の経時変化を示したもので(a)が試験全体で、(b)が荷重初期の 5 万回までの推移である。図-5(b)によれば、初期の段階で鉄筋横のひずみは 300μ 程度でその 20mm 下側は -100μ から 0μ の範囲となっており、上下で異なる傾向となっている。この原因には上側鉄筋が荷重荷重に抵抗する際の鉄筋単体の剛性の影響が考えられる。即ち、鉄筋の曲げ変形が周囲のコンクリートに作用することで鉛直方向ひずみに繋がった可能性があるということである。ただし、荷重初期でも中央床版たわみが 7mm 程度であることからプラスチック板の曲げ変形や、ASR による微細ひび割れも影響している可能性がある。

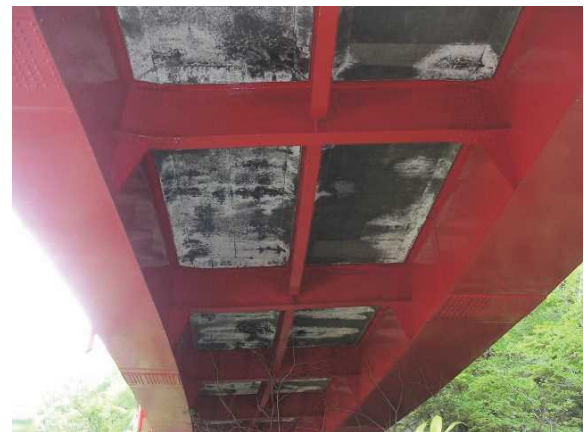
写真-1 ASRによるひびわれ損傷が確認された床版

床版に着目すれば、昭和 40 年代に頻発した陥没損傷の原因究明として輪荷重走行試験機が開発され、それらが広義の疲労損傷であることが解明された。その劣化過程はひびわれ損傷の進展により最終的には押抜きせん断破壊に至るもので、橋梁定期点検要領(平成 26 年 6 月)では、その劣化過程を参考にひびわれ間隔やひびわれ幅、および漏水・遊離石灰の有無で損傷程度が判定されている。また、床版の詳細調査の場面では、ひびわれ密度法による損傷度評価も行われており、そのひびわれ量から補修・補強工法が選定されている。しかしながら、近年になって塩害や凍害、アルカリシリカ反応等の材料劣化床版が顕在化し、これまでのひびわれに着目した劣化度判定では、その評価が困難になってきている。例えば北陸地方の山間部に位置する橋梁(写真-1)では、橋梁定期点検ではその劣化状況からひびわれ損傷に加えて漏水・遊離石灰が確認されることで、劣化が進行した床版として評価されることになるが、本橋での交通量は少なく、疲労に着目したひびわれ損傷による評価が妥当であるかは不明となる。

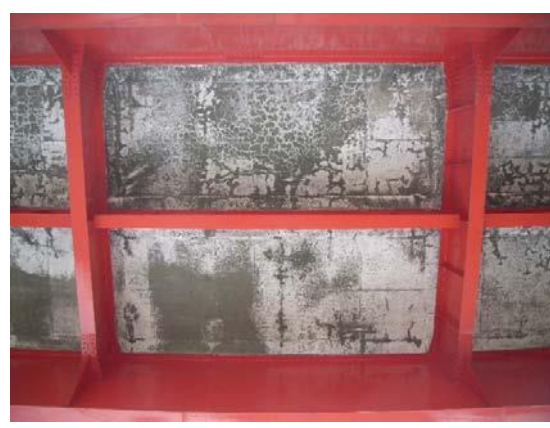
写真-1 ASR によるひびわれ損傷が生じた床版

が判定されるようになった. また, 床版の詳細調査の場面では, ひびわれ密度法による損傷度評価も行われており, 補修・補強設計の現場ではそのひびわれ量から対策工法が選定されている. しかしながら, 近年になって塩害や凍害, アルカリシリカ反応等の材料劣化床版が顕在化し, これまでのひびわれに着目した劣化度判定では, その評価が困難になってきている. 例えば北陸地方の山間部に位置する橋梁(写真-1)では, 橋梁定期点検では

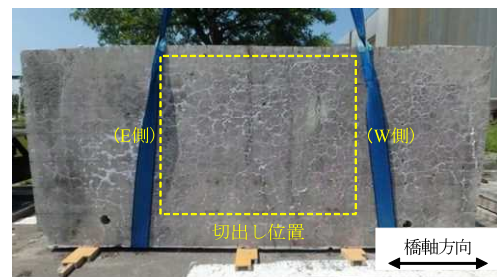
写真-1 切出し位置の状況

(b) No.3

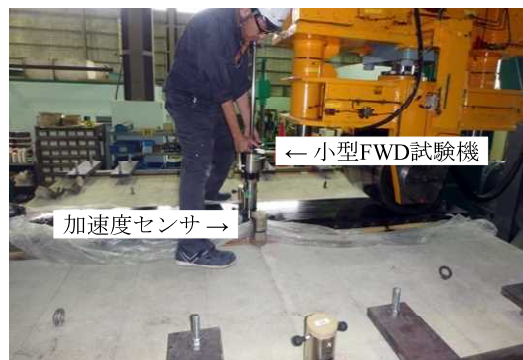
写真-2 試験状況

(b) 衝撃荷重載荷試験

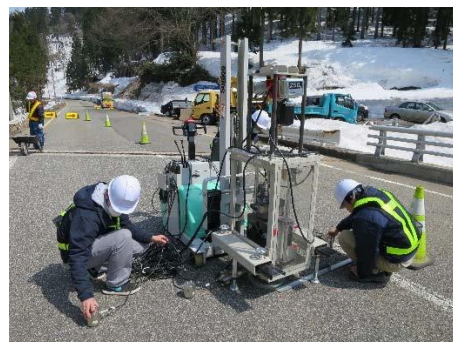
写真-1 衝撃荷重載荷試験機 SIVE
(SIVE : Self-propelled Impact Vibration Equipment)

これらの背景から, 橋梁点検により損傷が確認された床版の耐荷性能を簡便に把握するための手法として, 衝撃荷重作用による載荷試験が開発され, 活発な研究が実施されている³⁾。写真-1 は著者らで製作した試験機⁴⁾で, 加速度計を橋面に設置して衝撃応答波形を取得し, 積分処理してたわみに変換している。特徴としては重錘が落下する位置に衝撃吸収ゴムを設置していることであり,

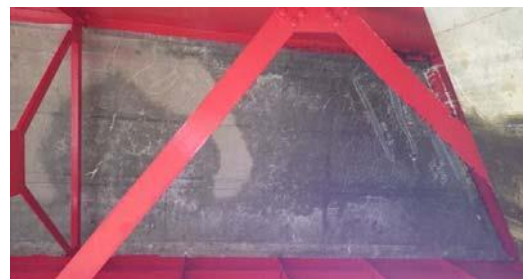
写真-2 床版下面の湿潤状態

図-8に対象橋梁の横断面図を、写真-2に床版の劣化として、部分的に湿潤している状況を示す。写真では床版コンクリート表面が濡れ色となっているように観察されるが、この損傷形態はアルカリシリカ反応による床版劣化の典型的な例であり、過去に付近の橋梁でも確認している。その反応による微細ひび割れで水分が床版内に保持されることで外観上は部分的な湿潤状態として観察される。水分の供給により、アルカリシリカ反応が促進され、さらに劣化が進展するとその範囲が拡大することになる。

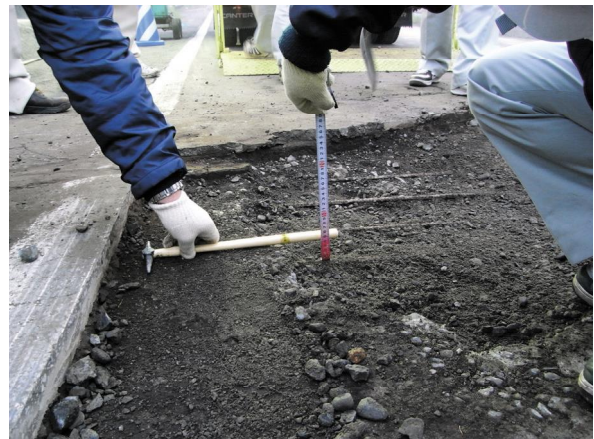
写真-1 寒冷地の土砂化の事例

しかしながら近年, 新たな床版の損傷として土砂化が顕在化するようになり, その対応が急務となってきている. 写真-1 は寒冷地の道路橋床版の土砂化の事例であり, 主として凍害に起因すると想定されている損傷である. 土砂化が進展すると舗装にひび割れや床版からの噴出物が確認されるようになり, 放置すればポットホールなど通行車両に影響する損傷に繋がることになる. 既往の研究成果により, 土砂化は材料劣化の影響も受けることが分かってきており, 輪荷重走行試験の結果で ASR による微細ひび割れへの水の浸透から土砂化に進展することが示唆されている¹⁾. 実橋で土砂化が発生した際には, その周辺部にもひび割れなど損傷が発生している場合が多く再損傷が頻発している状況である. 具体的には, 部分打ち替えや断面修復による補修を行っても, ひび割れ等に起因すると考えられる床版本体の剛性低下によって,

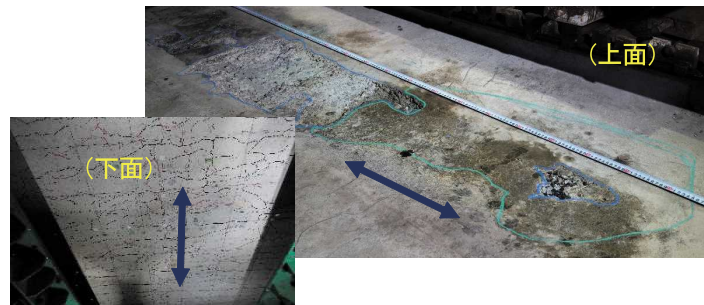
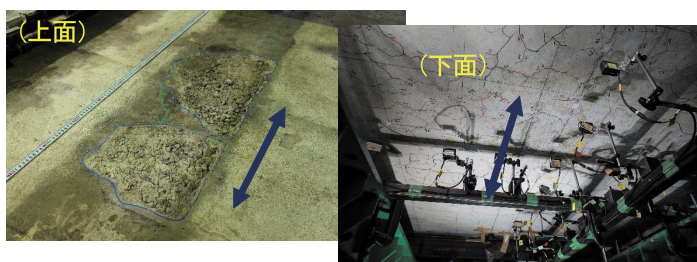
写真-4 土砂化発生での床版の状況

土砂化部分の断面修復はたたき点検で浮き範囲も確認して設定し、図-3 の赤枠に示す範囲で実施した。赤枠内の数値はその位置の劣化コンクリート除去深さの計測値である。施工は土砂化や浮きの劣化部分を電動ピックで人力除去した後に、細かな浮き部分をハンマーで除去し、さらに打継面処理として高圧洗浄を実施した。その後、打継面が乾燥してから低粘度エポキシ樹脂のひび割れ浸透補修剤を塗布し、それが指触乾燥後にエポキシ樹脂の打継用接着剤を塗布した。打継用接着剤の可使用時間内にハンドミキサーで混練りした PCM を打設しており(写真-3)、その養生期間は 28 日以上を確保している。

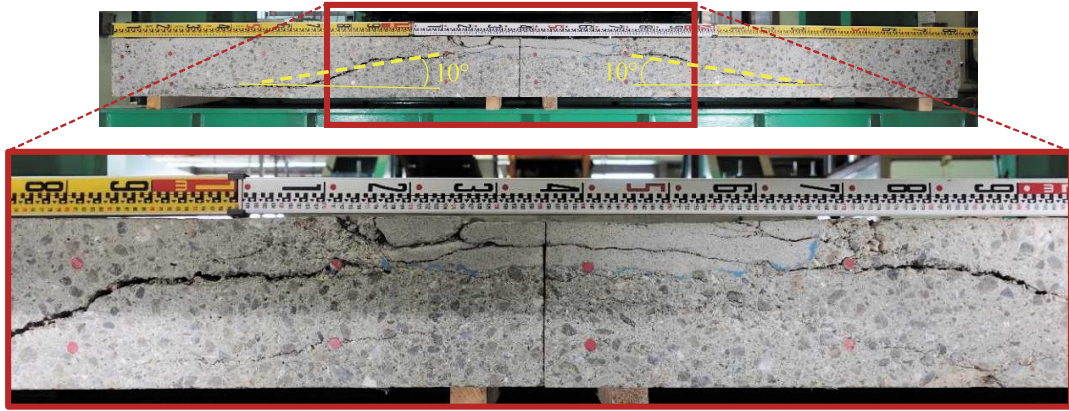
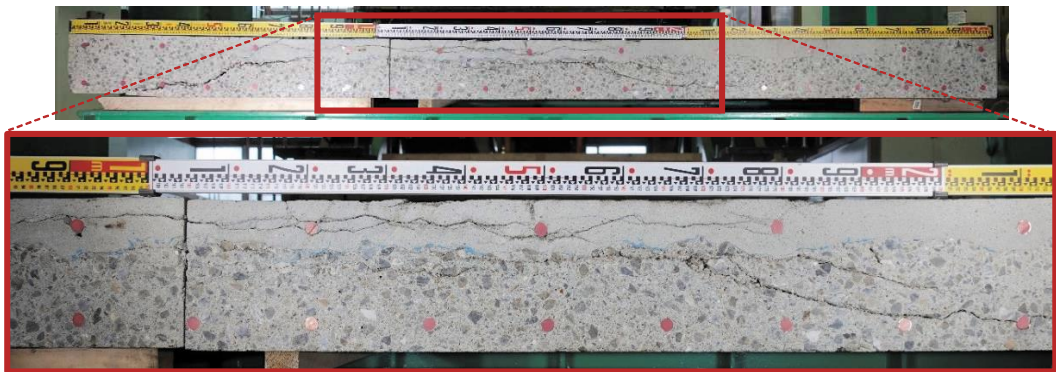
写真-5 試験終了後の切断面

(a) 走行軸直角方向切断面

(b) 走行軸方向切断面

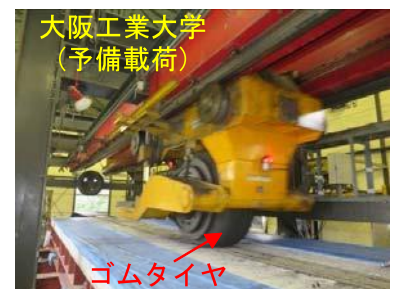
写真-1 自走式試験機

本研究では、実橋床版の劣化過程を再現した後に補強効果を確認するものとして、ゴムタイヤを装着した自走式試験機（写真-1）による予備載荷と補強後から破壊までのクランク式試験機（写真-2）による本載荷を実施した。載荷荷重は予備載荷と本載荷の当初で 160kN とし、補強後のたわみ増加を確認して 190kN まで増加させた。
