道路橋床版の凍害劣化損傷に関する研究

共同研究報告書

令和3年3月

国立研究開発法人土木研究所寒地土木研究所
国立大学法人北海道大学
一般社団法人日本橋梁建設協会

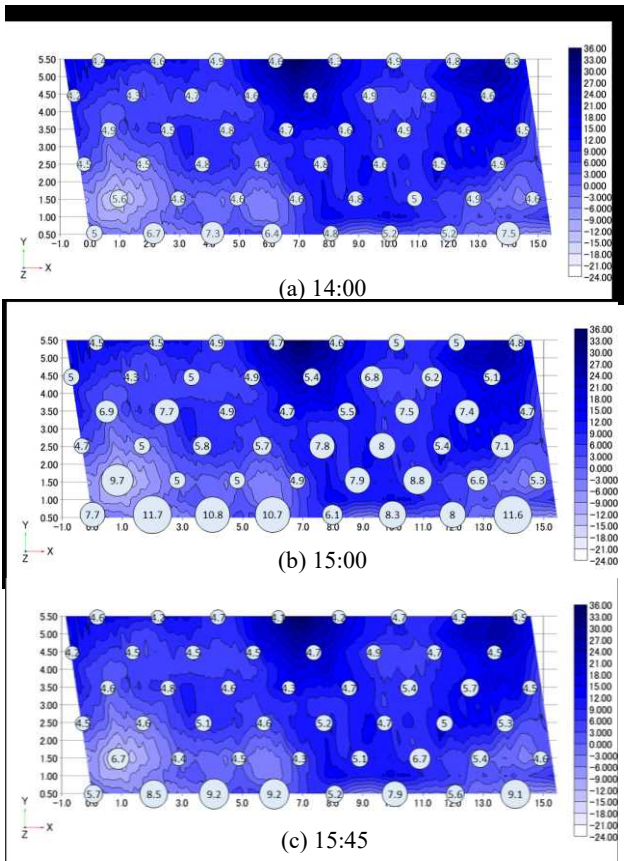
図-9 水分量の経時変化と床版表面形状

間に水が溜まりやすくなっており、供用後の変状要因になりうる。

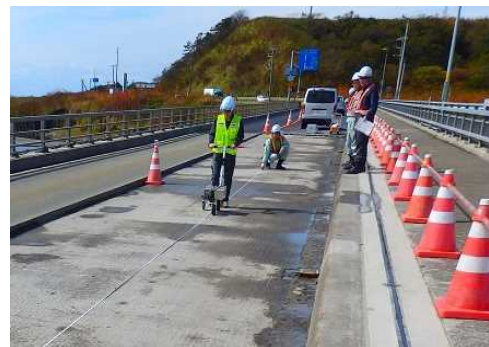
写真-1 床版面形状の測定状況

標高値の取得は測定装置の移動距離50mm毎に行った。

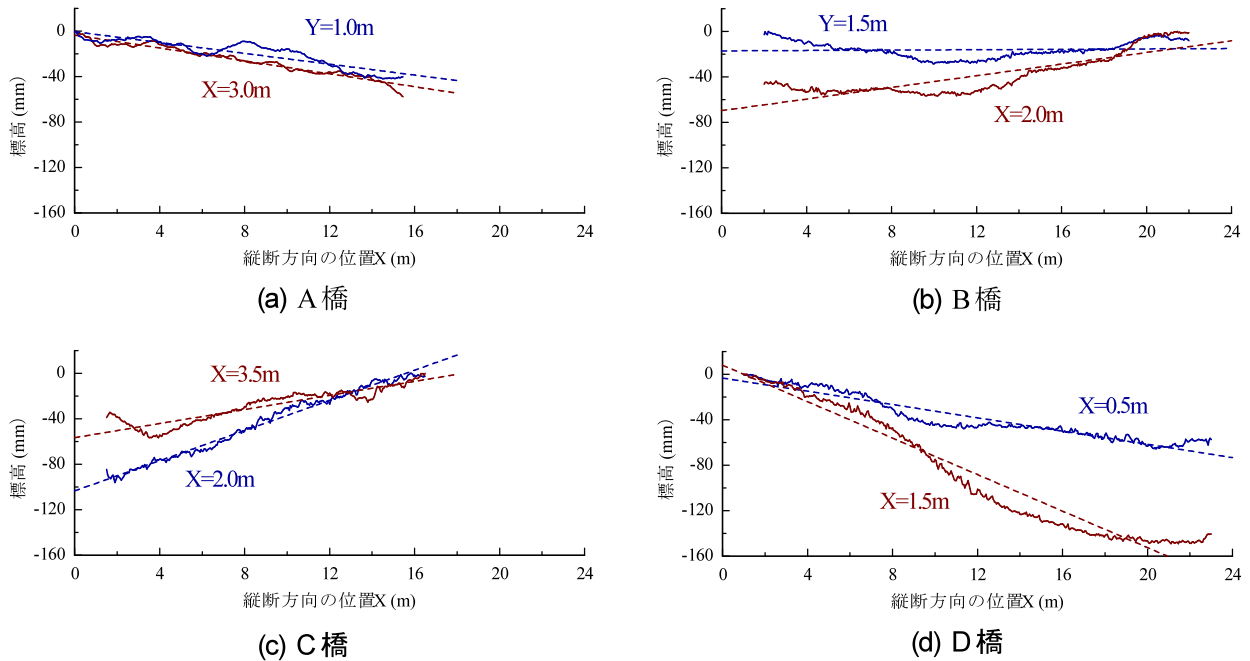
図-3 縦断面図の例

図-3に各橋梁で得られた縦断面の例を示す。縦断面に関しては、いずれの橋梁においても横断面と比較して床版面の不陸が顕著に現われている。例えばA橋のY=1.0mにおいては、X=8~12mにかけて最大高さ10mm程度の凸部が見られる。その直前のX=5~7mにかけては最大深さ6mm程度の凹み部が生じており、2m程度の範囲で平均縦断勾配の方向に反する16mmの高低差が生じていることになる。同様の床版面形状は、C橋の

Y=3.5mにおいても X=2~4mの範囲で見られている。こうした箇所は、平均縦断面とは勾配の方向が異なり局所的に上り勾配となるために滞水が生じやすく、舗装や防水層、床版の劣化損傷が懸念される箇所と言える。B橋においては、測定を実施した 24m の範囲で下に凸となる放物線型の床版面形状が形成されていた。本橋においては、図-1(b)に示すように X=12m の位置に排水ますが設置されており、結果として効果的な排水装置の配置となっているが、凹部と排水装置の位置が一致しない場合には滞水箇所になり得る。

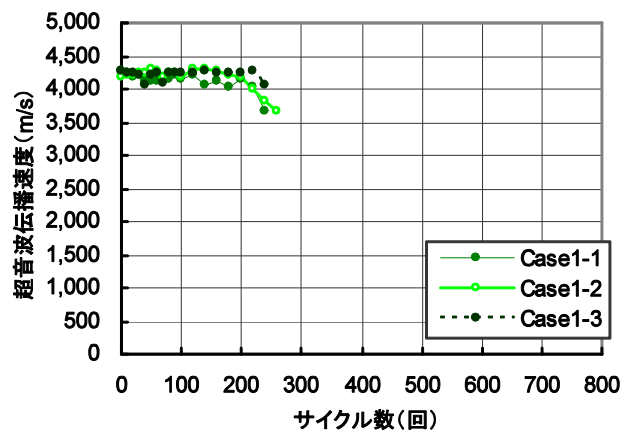
図-2 超音波伝播速度

試験機の容量に制限があり、2 回に分けて凍結融解試験を行った。図-2 に示す超音波伝播速度の計測結果は、同時に凍結融解試験を実施した各試験ケースの供試体 3 本分である。写真-1 に各供試体の経時変化および破壊状況を示す。

水の影響が無い場合(Case2,5)では、鋼板及び鉄筋がコンクリート内部に存在しても720サイクルまで超音波伝播速度は低下せず、供試体にスケーリングやひび割れ等の凍害劣化はみられなかった。気中では供試体に外部拘束力がほとんど作用しないことから、凍害劣化が生じにくい状況であったためと考えられる。また、熱伝導率の高い鋼材がコンクリート中にある場合でも、温度変化により鋼材がコンクリートに与える影響はほとんどないと考えられる。

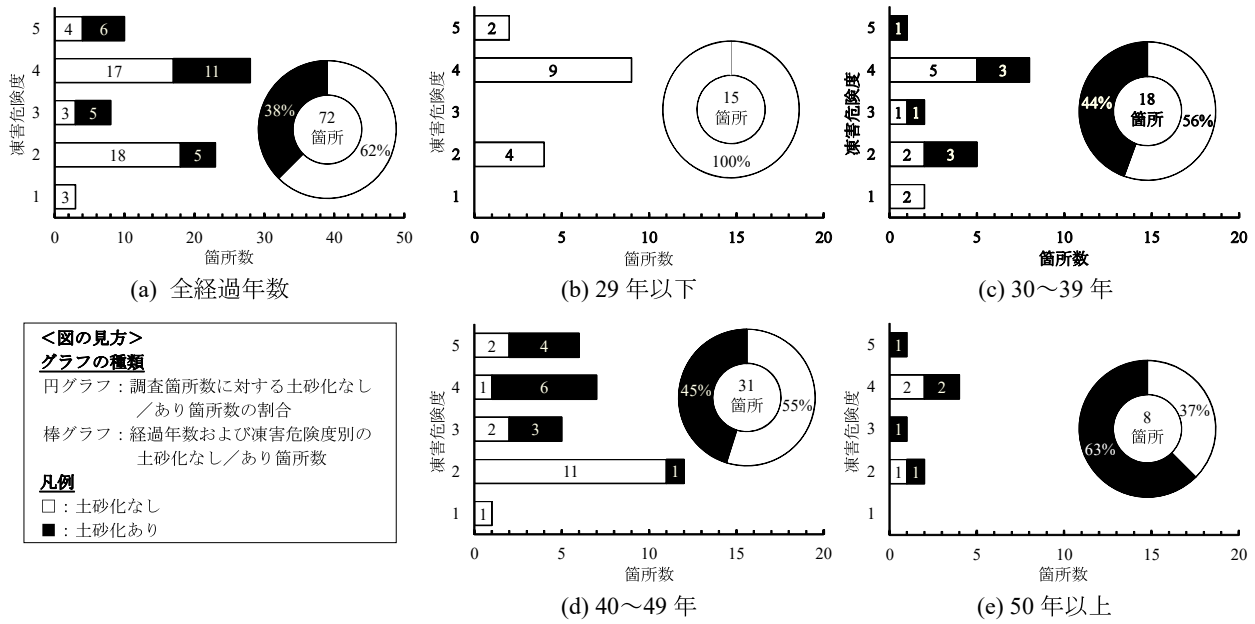
図-3 経過年数および凍害危険度の影響

照されることが多い。図-3 の棒グラフには、経過年数別に集計した土砂化発生箇所数を、さらに凍害危険度別に整理した結果を示す。土砂化発生事例のある経過年数 30 年以上に着目すると、経過年数 40～49 年における凍害危険度 2 の地域での土砂化発生割合がやや低くなっている以外、凍害危険度が高くなることで土砂化発生箇所数や土砂化発生割合が極端に増加するような傾向は見られていない。北海道開発局が管理する全橋梁に対する凍害危険度別の橋梁割合は、凍害危険度 1 の橋梁が全体の 10%に満たないのを除き、凍害危険度 2～5 の橋梁がそれぞれ 20～25%程度であり母数に偏りがないことから、凍害危険度と土砂化の発生しやすさは必ずしも関連していないと言える。これは、土砂化の発生および進行が舗装や防水層といった床版上に設置される材料の劣化損傷の影響を強く受けることや、床版上面の土砂化が凍害だけでなく単に滞水条件での輪荷重走行によっても生じることに起因する。
