鋼杭による地すべり抑制工法試験

報告書

昭和40年3月

建設省土木研究所

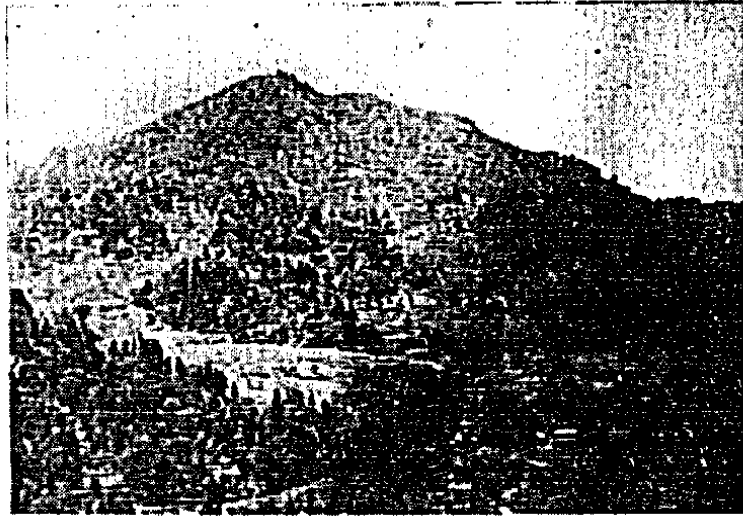
写真一

第一地すべり試験地全景

この施工試験は、前述の通り新潟県中頸城郡坂倉町猿供養寺地内にある建設省土木研究所新潟試験所附属第一地すべり試験地において行なつたものである。(写真-1)

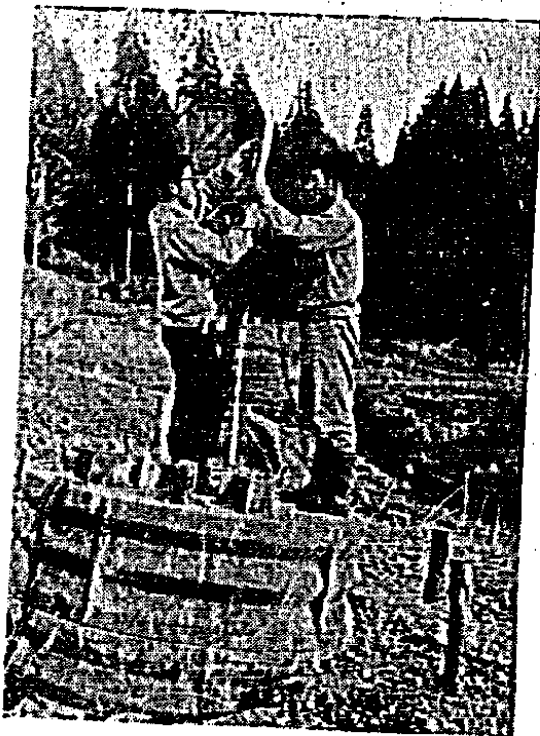
写真 - 10

歪計の設定

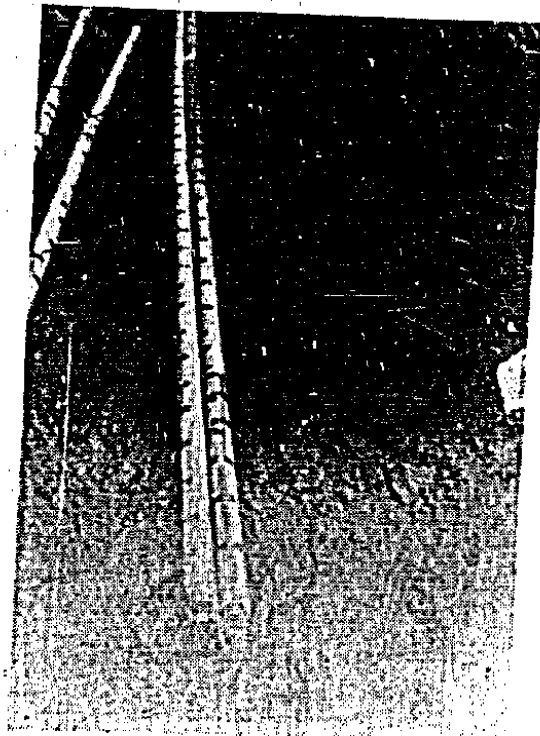
写真 - 11

歪計
