# 北陸縦貫高速自動車道路建設計画線

## 沿線地すべり調査報告書

昭和40年3月

建設省土木研究所

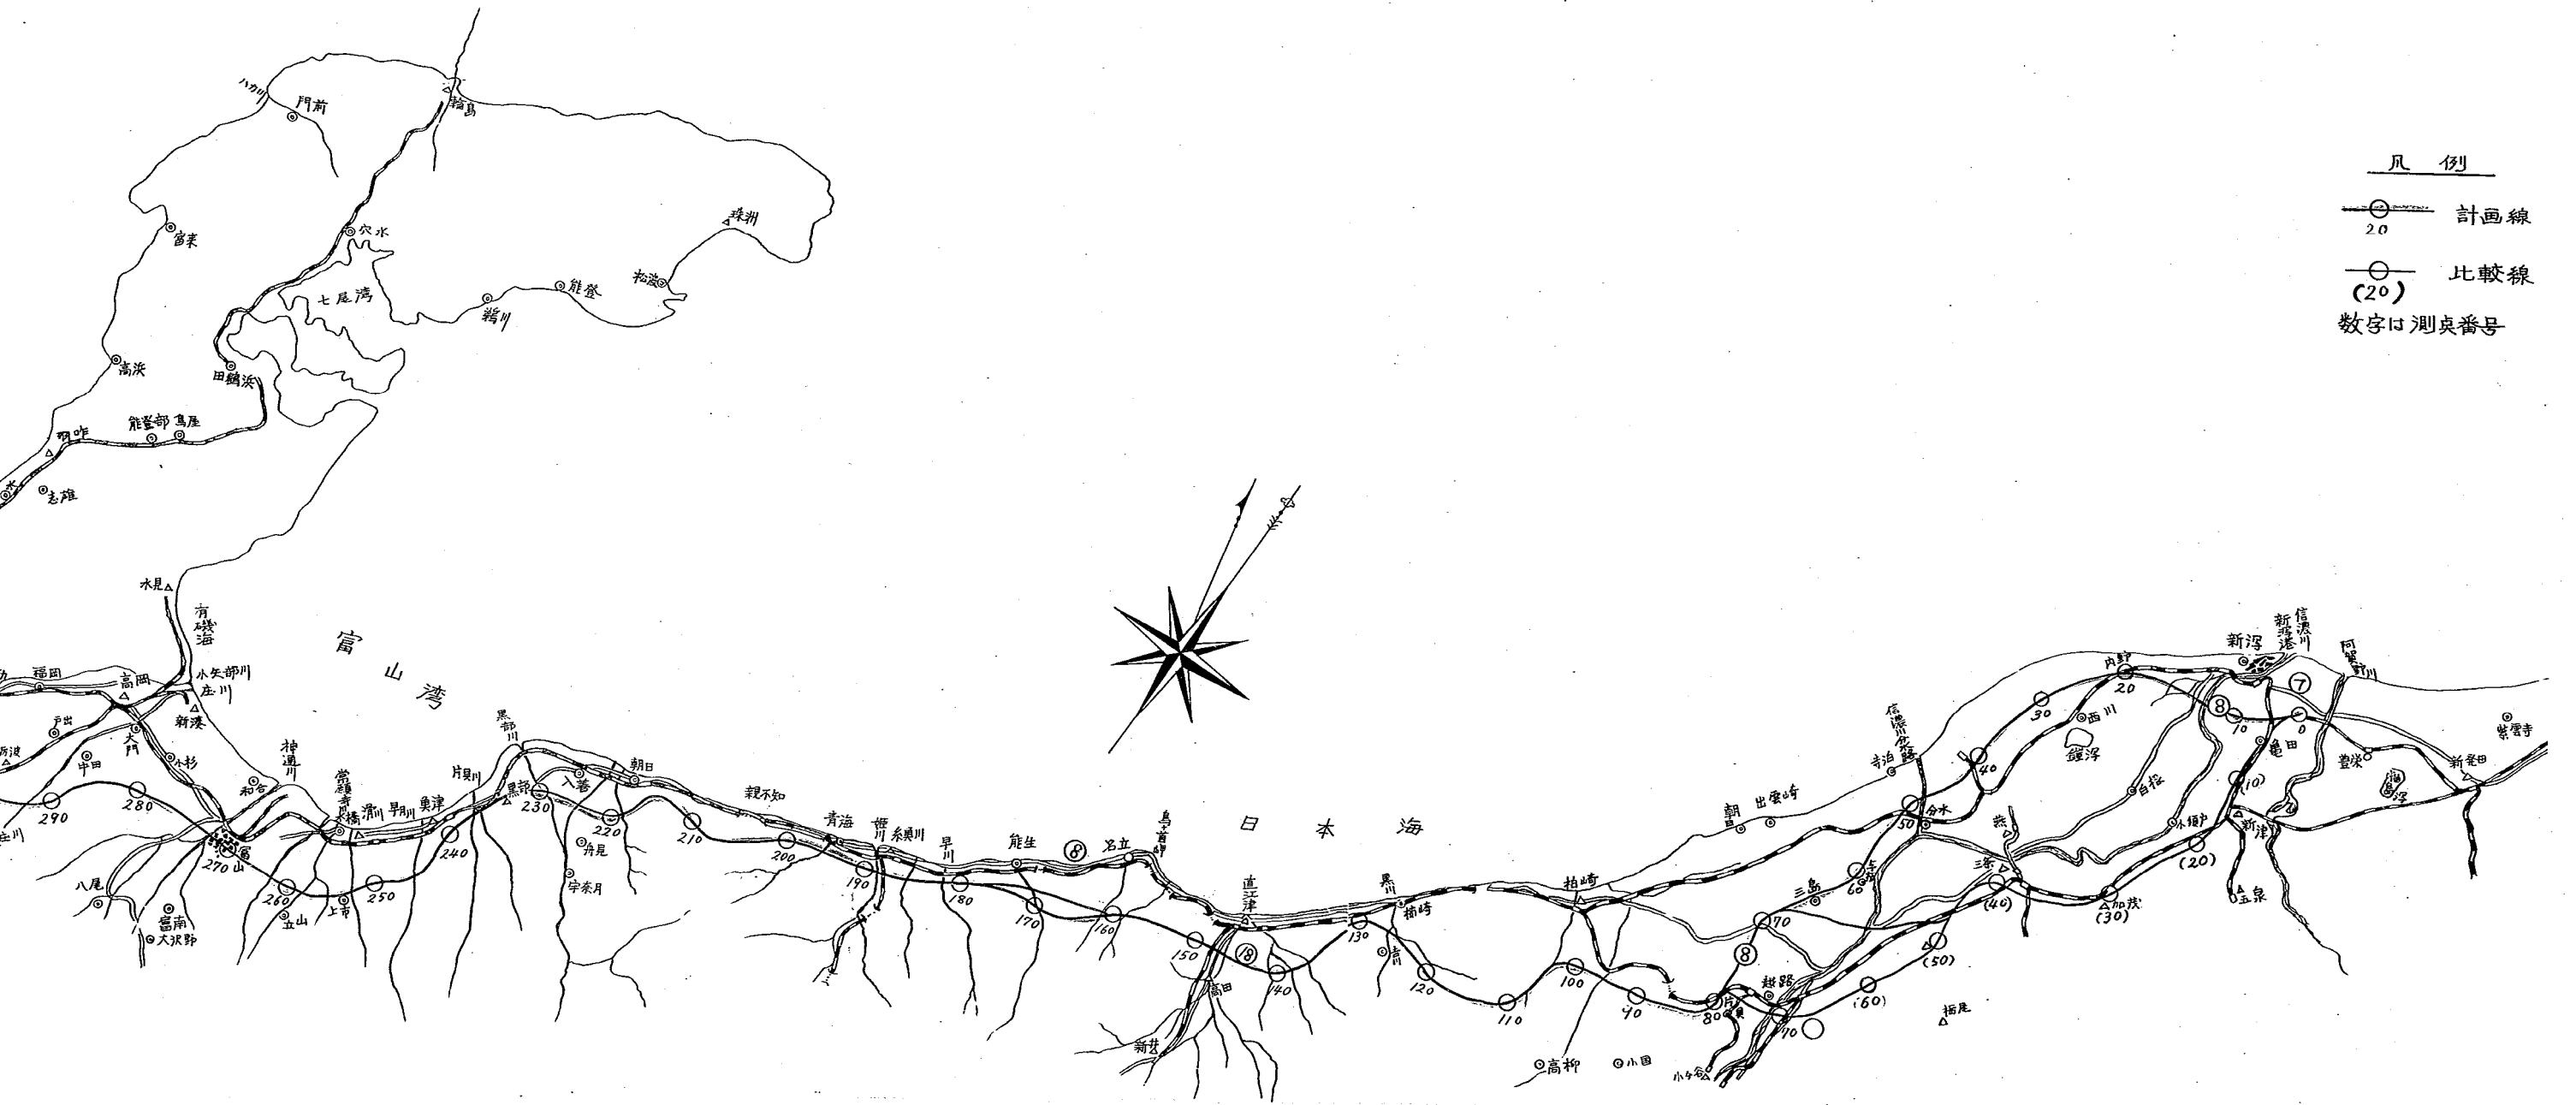
図一

北陸高速自動車道路線計画図

比較線  
(20)
- 数字は測点番号

最後に「金石～橋立」間の修正原案については、第2章〔4〕に述べた通りであるが、これを要約すれば、岸川沿岸の軟弱地盤と岸川に架設する橋梁の沈下に対する処置、及び砂丘地に道路の建設を行なう場合、季節風による飛砂と、地震等による流砂現象に対する考慮、更に手取川河口付近で橋梁を架設する時、波浪による影響の考慮、その他に海岸侵蝕に対する処置を構じなければならない等である。(図-1参照)

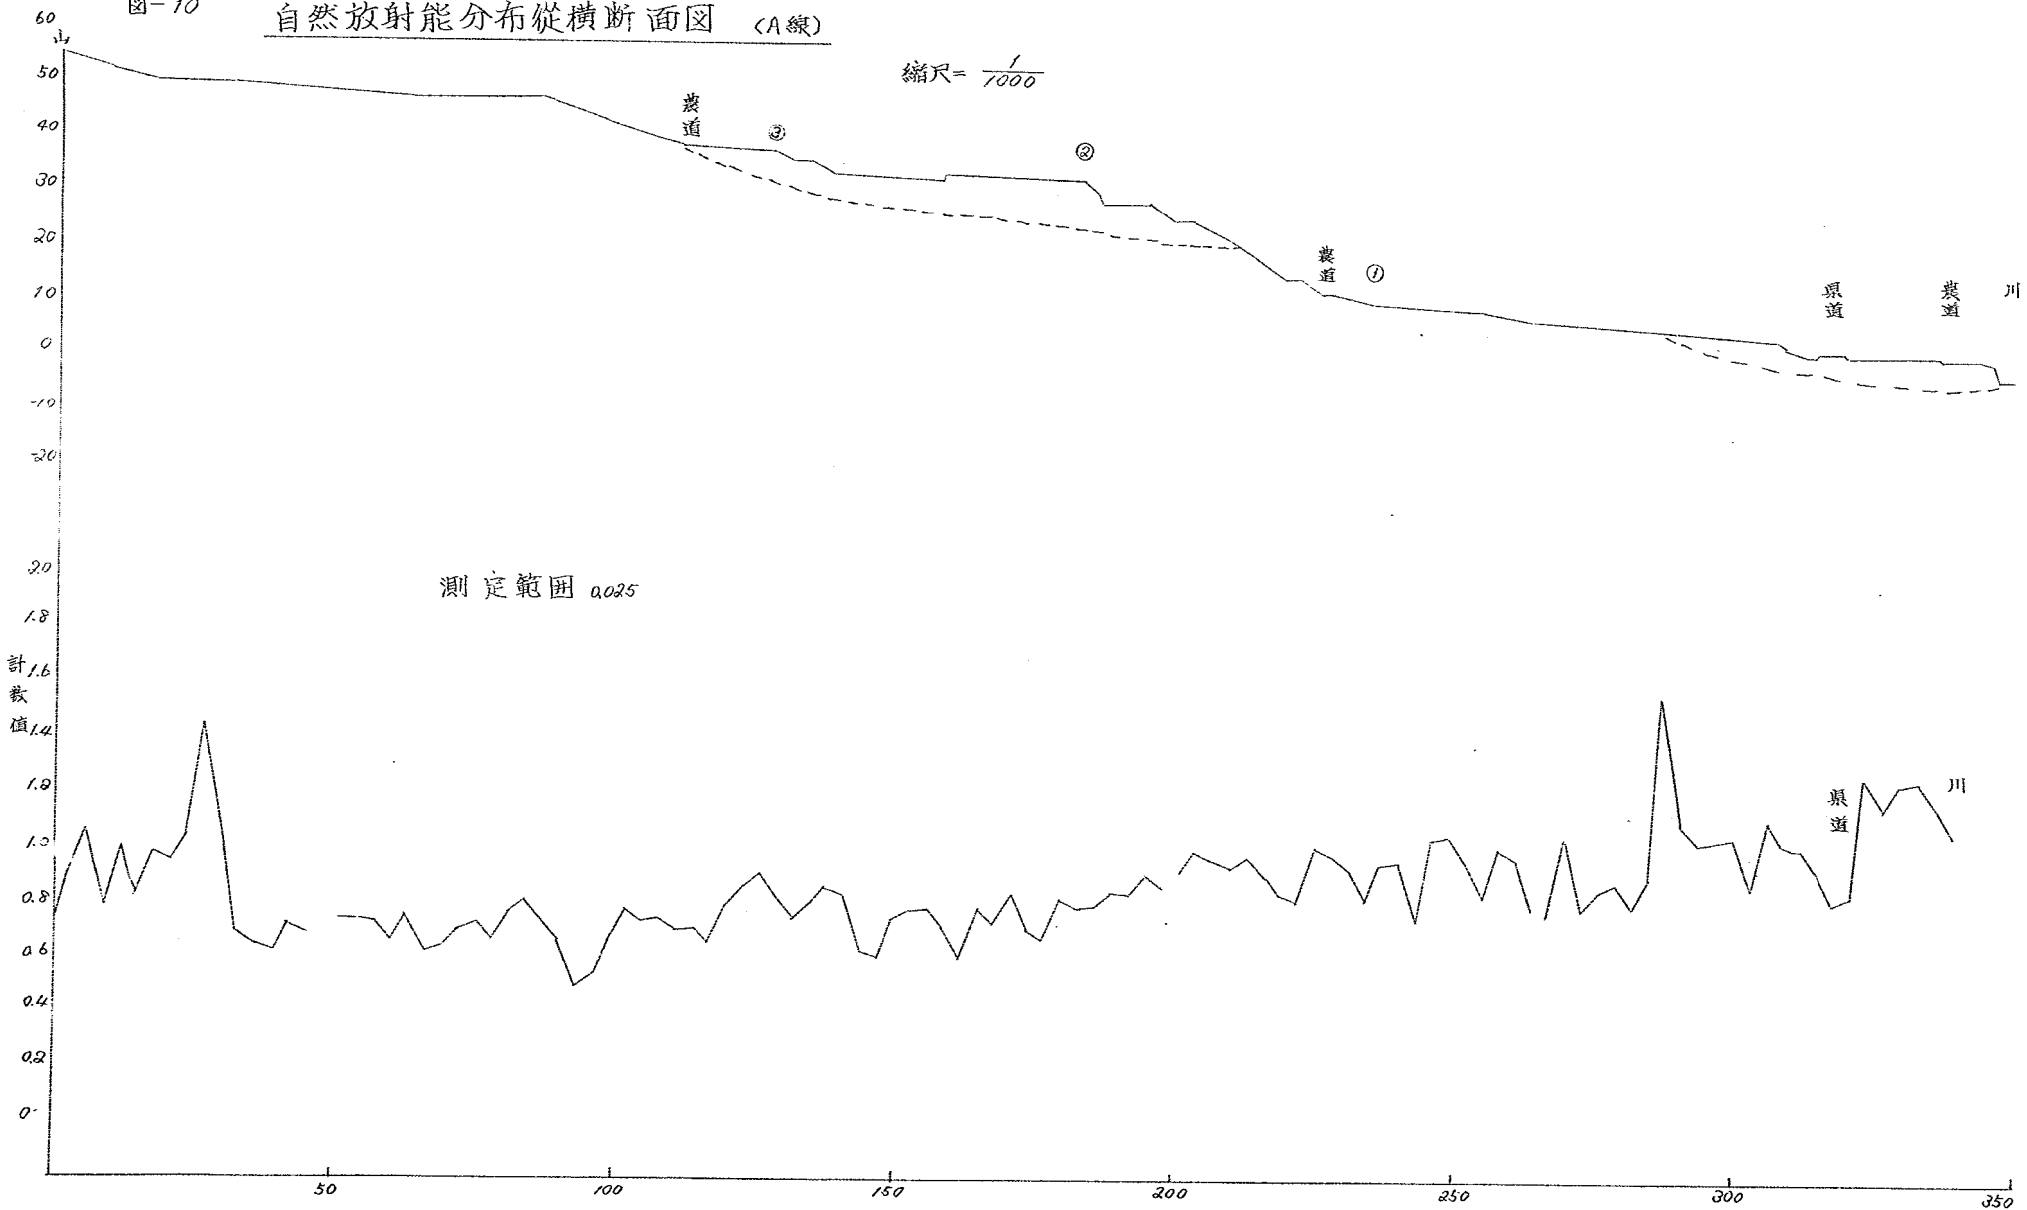
圖-10

自然放射能分布從橫断面圖 (A線)

まず電気探査資料は整理した後、両対数方眼紙上にプロットして $p-a$ 曲線図とし(図-9.1~9)これからWenner法による見掛比抵抗標準曲線を用いて解析し、図-9.1~9に示すような推定柱状図の作成を試みた。一方、自然放射能測定結果については資料を測点、計数値対照表として整理した後、縦横断面図に対照して測点ごとに計数値をプロットし、図-10.A~Fに示すような自然放射能分布縦断面図及び横断面図とした。

以上のような事項を総合して、これに電気探査の解析結果及び縦横断面図による地形を勘案した結果、推定されるすべり面を図-10・A～Fに点線で示してある。

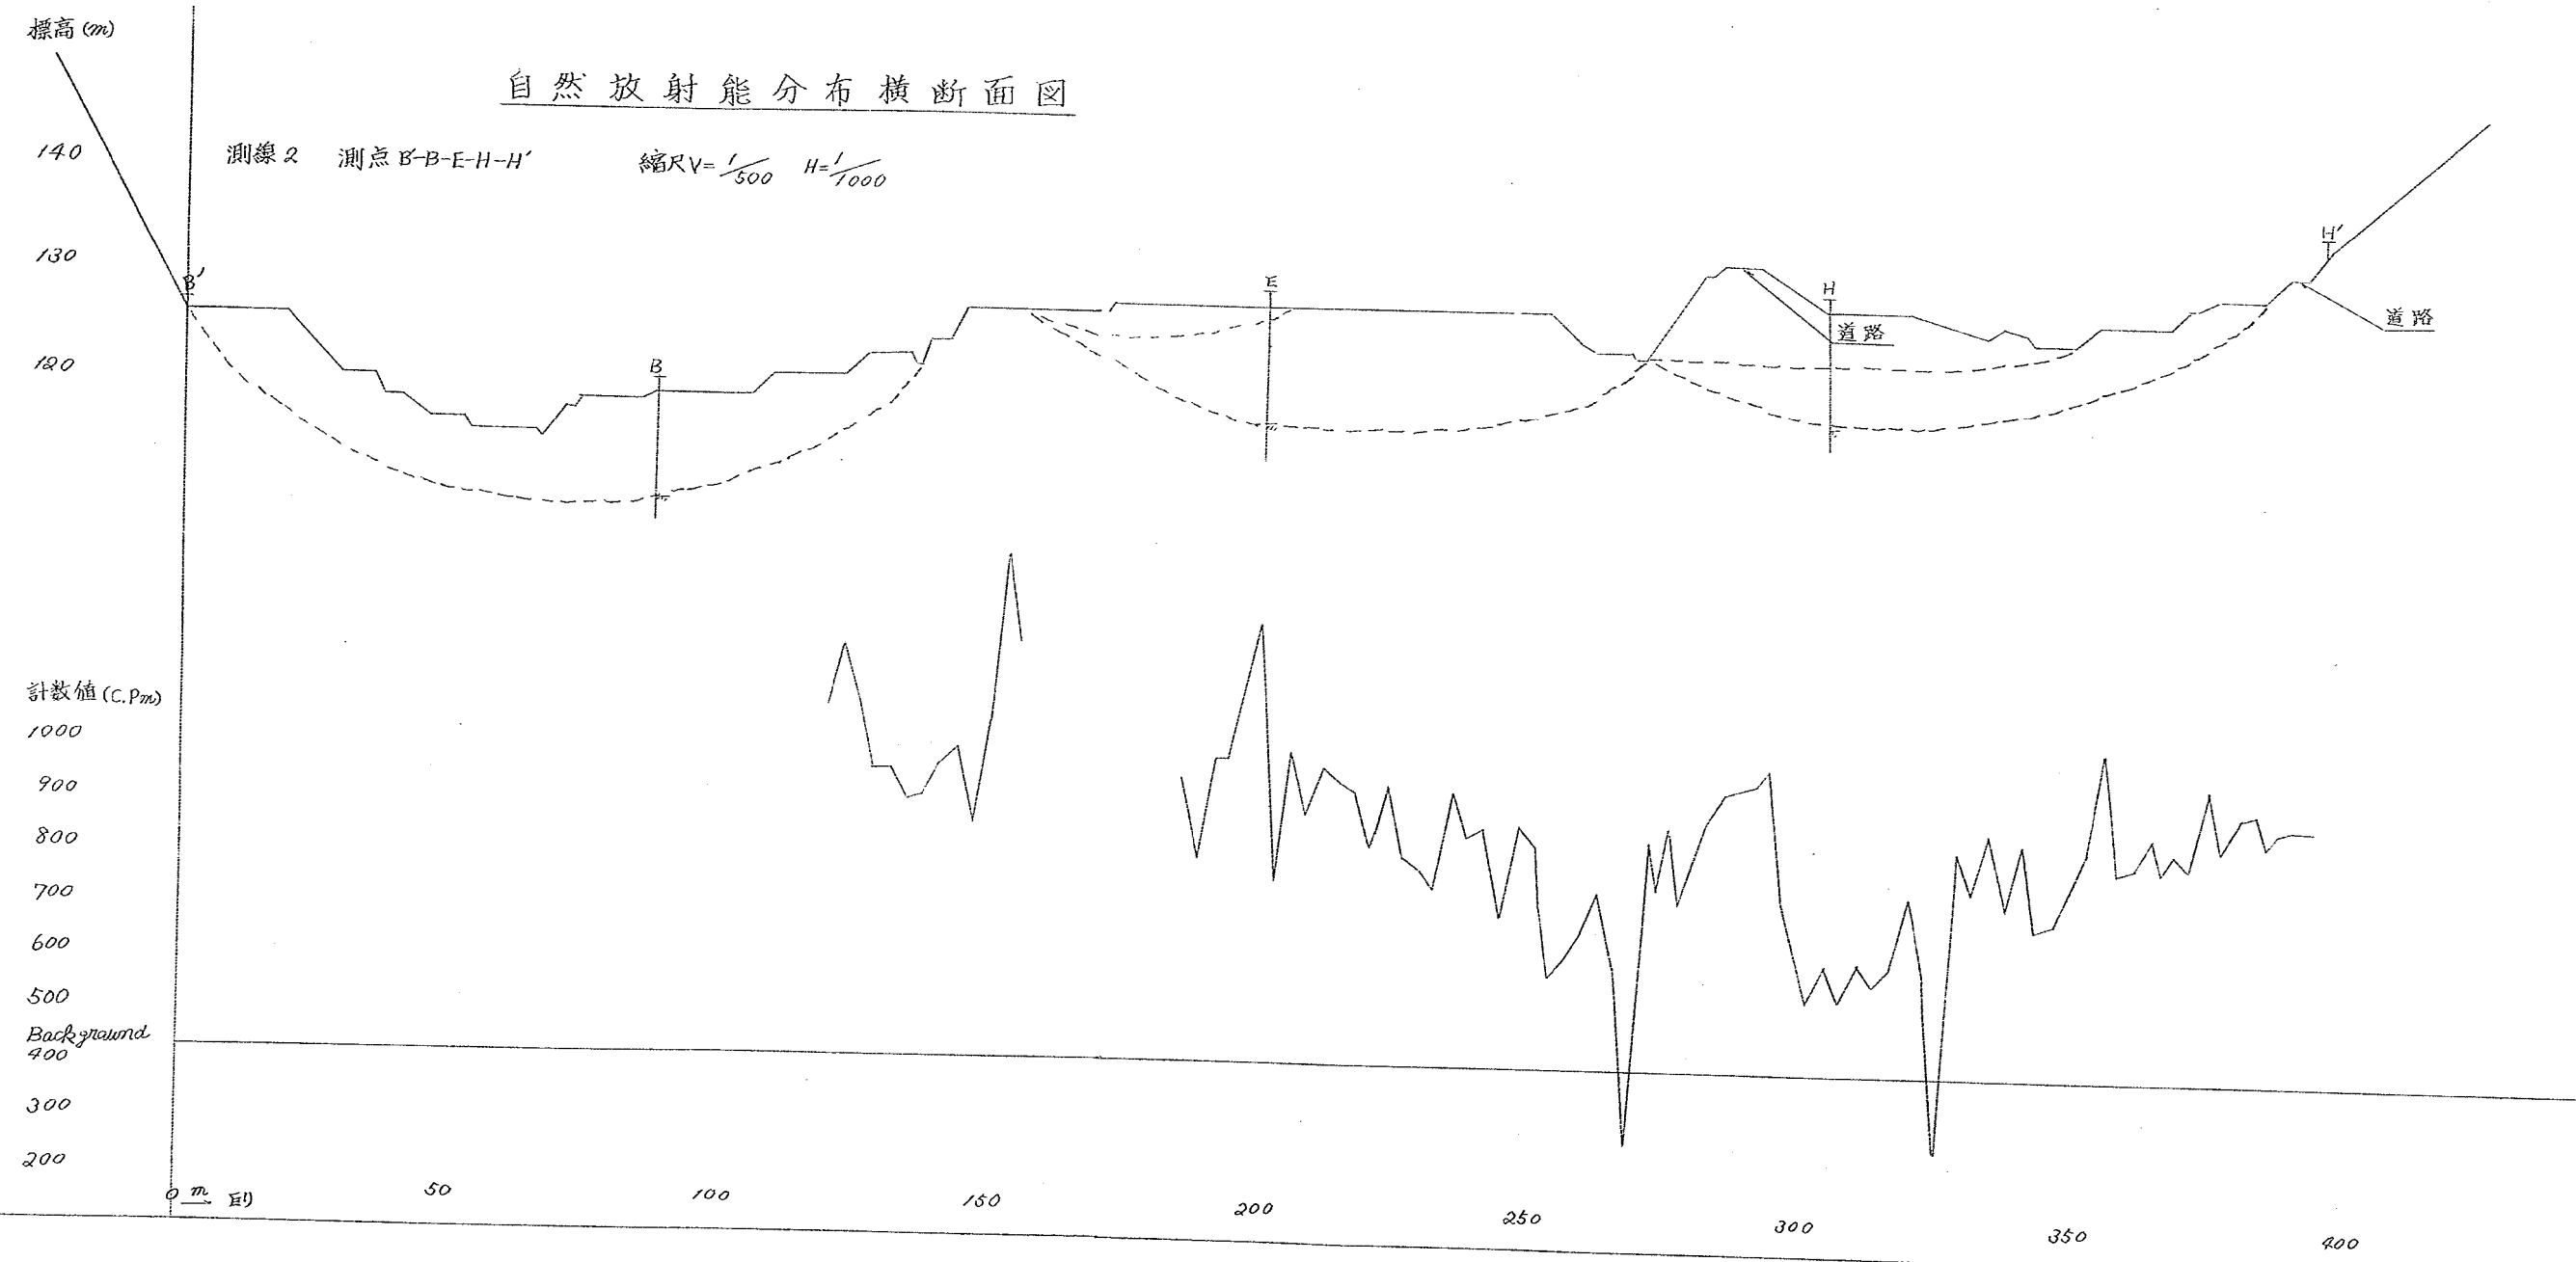
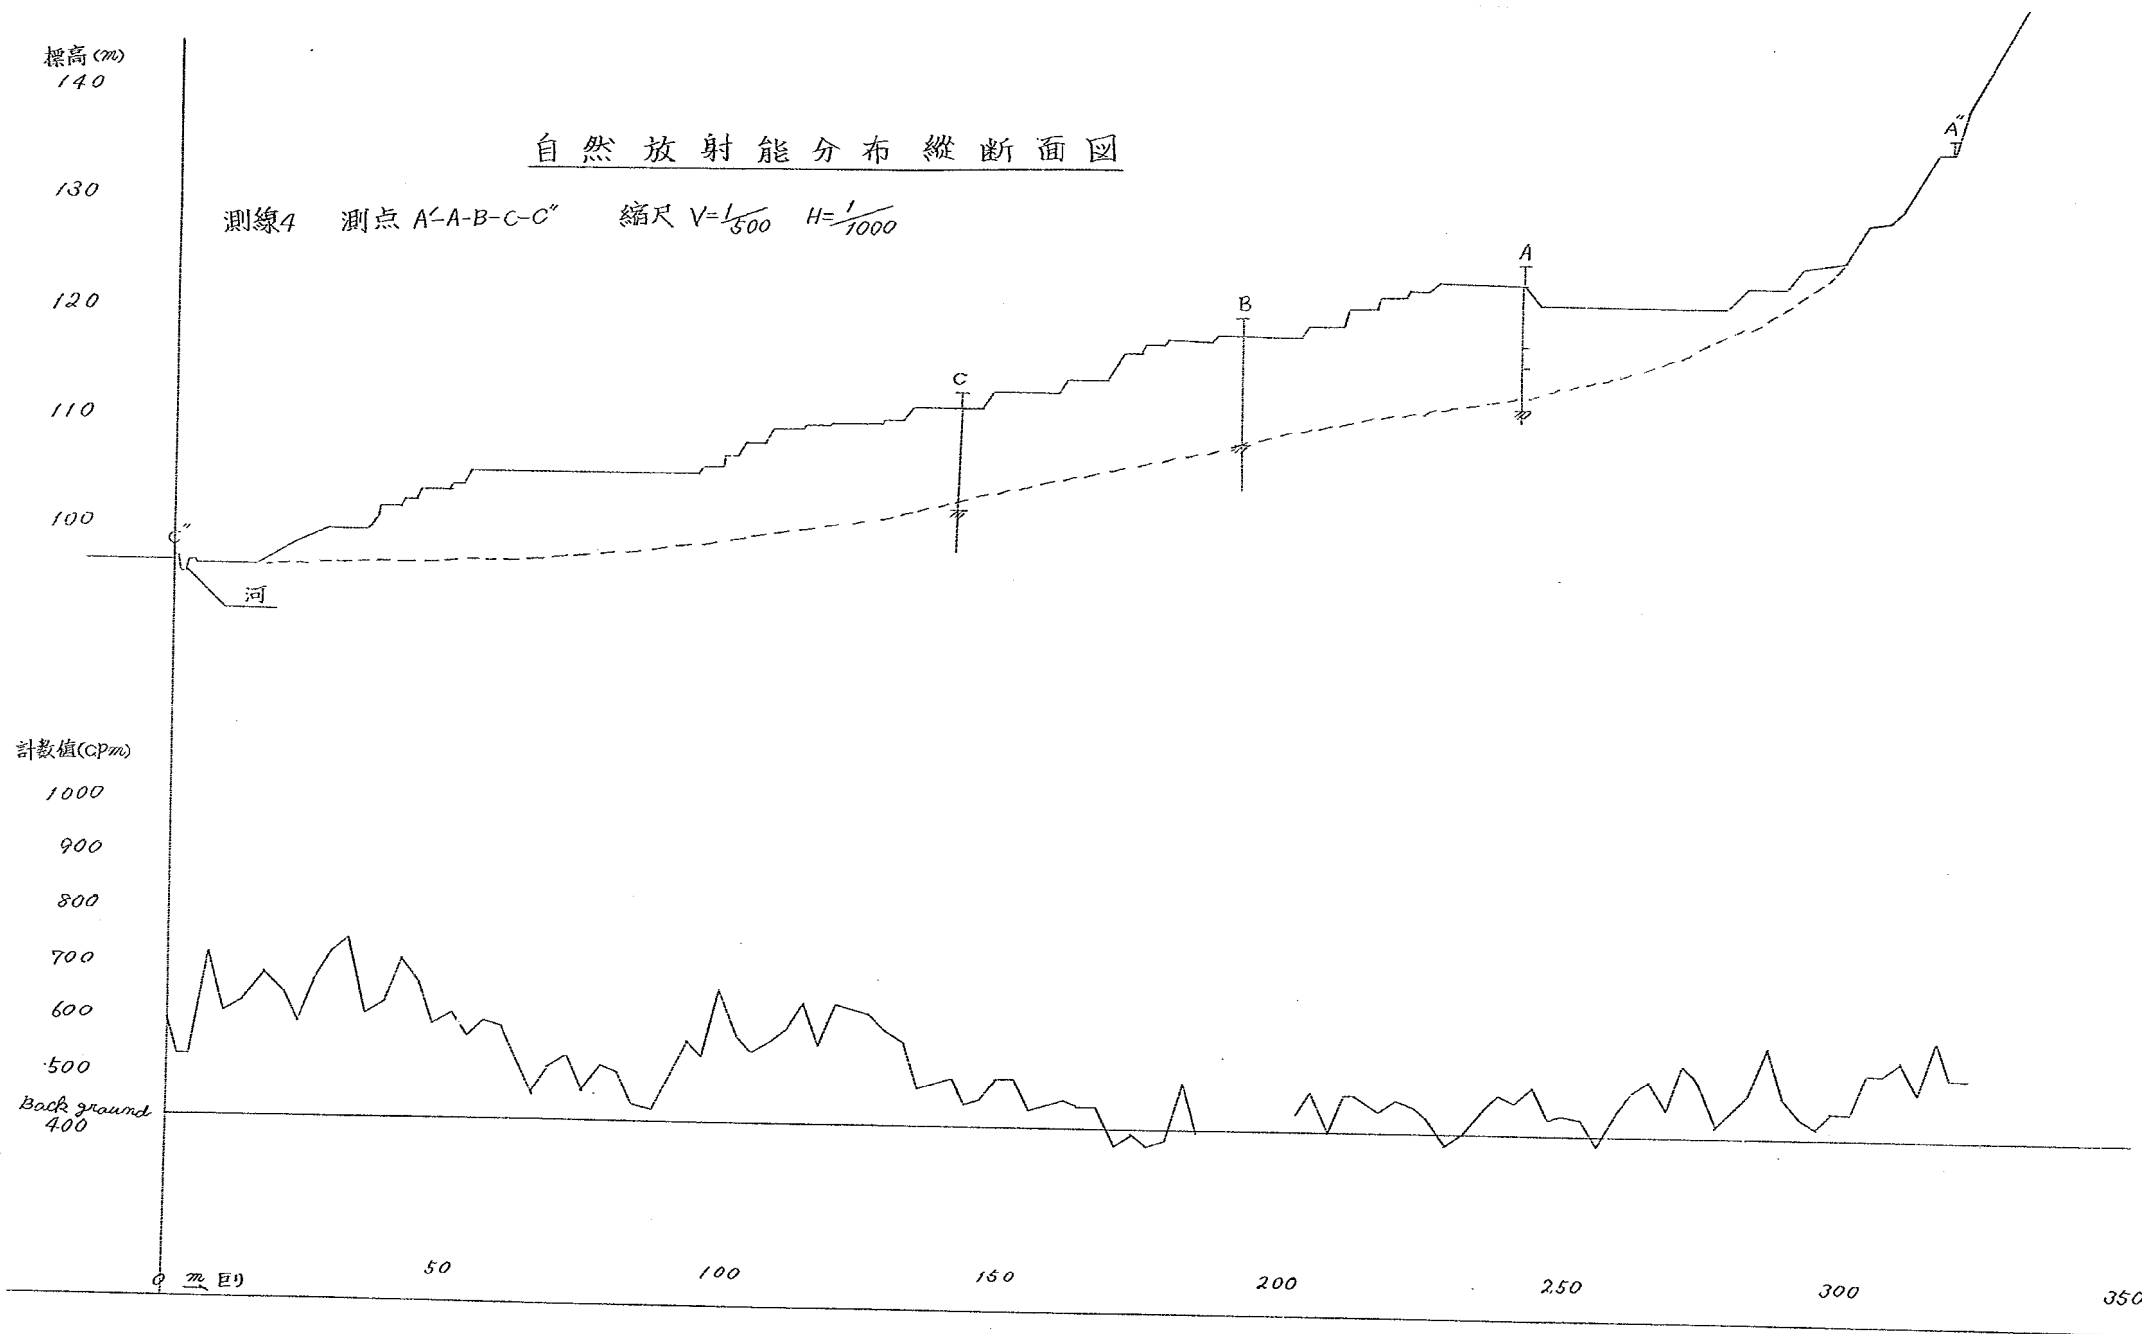
圖-16

### 自然放射能分布橫断面圖

測線 / 測点 A'-A-D-G-G' 縮尺  $V = \frac{1}{500}$   $H = \frac{1}{1000}$

测线 2 测点 B-B-E-H-H' 缩尺  $V = \frac{1}{500}$   $H = \frac{1}{1000}$

测线3 测点 C'-C-F-I-I'

北黒岩地すべり調査と同様の解析を試みた。即ち、電気探査結果の解析図としては、図-15・A~Iに示し、自然放射能測定結果については、図-16・1~6に示すような自然放射能分布縦断面図及び横断面図にまとめ、北黒岩地すべり調査の場合と同様な考察のもとに解釈して、図-16・1~6に示されるように推定すべり面を点線で記入した。

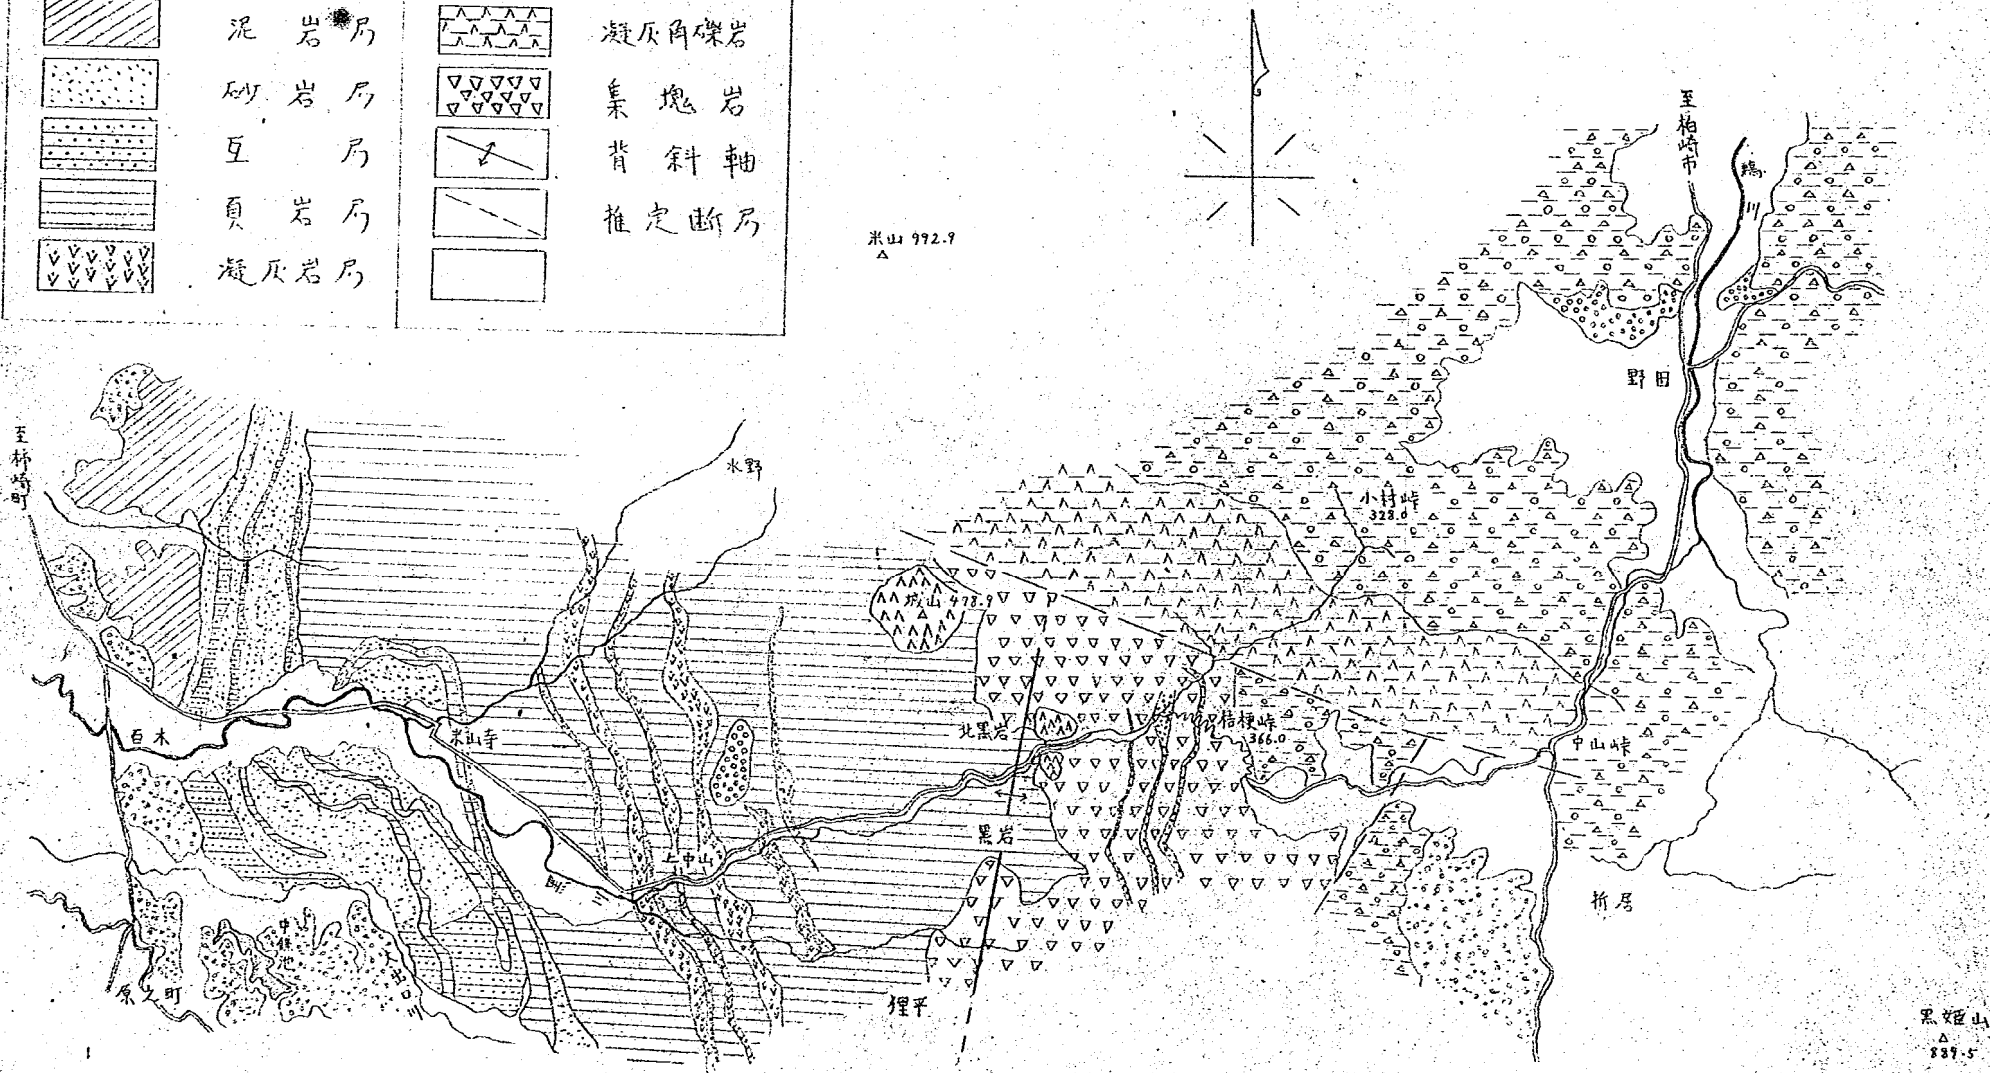
圖一-19

北黑岩附近地質圖

段丘礫層		安山岩類
	砂礫層		凝灰質礫岩
	泥岩層		凝灰角礫岩
	砂岩層		集塊岩
	頁岩層		背斜軸
	頁岩層		推定斷層
	凝灰岩層

踏査結果は図-19に示す通りであるが、この附近の地質の大きな特徴は、北黒岩部落を中心として東側は殆んどが比較的新しい火山性堆積物で占められ、西側は第三紀層である七谷層、寺泊層、椎谷層、西山層が古い方から順に分布しており、黒岩部落附近には略々南北に伸びる背斜軸が通つてゐる。この背斜軸に沿つた北黒岩、黒岩、狸平、尾神の各部落附近に地すべりが密集しており、この事実から北黒岩地すべりの素因になつたものは、背斜運動による破砕ではないかと考察される。その裏付として背斜軸に略平行した多数の小規模な断層が認められ、これらによつて風化が促進され、地すべりに発達したものと考えられる。

又、背斜軸附近では輝石安山岩の貫入が数箇所認められ、褶曲運動の激しさを物語つてゐる。踏査区域の東部に広く分布する火山性の堆積物は、角礫の他に多くの円礫を含むことから水成の堆積物であり、近くに角礫（安山岩）の供給源となつた火山が存在することを暗示している。このような岩質の関係から東部地域における地すべりは、中山峠を中心とするローム質の部分を除いては比較的少ない。

一方、西部地域は第三紀の各層が整然と重なり、各層相互の関係は全て整合である。このため各層は漸移的に変化しており、七谷層、寺泊層、椎谷層、西山層などの境界は明確にできない。地すべりは北黒岩部落から上中山部落附近までが多く、東にゆく程減少する傾向がある。
