土 木 研 究 所 資 料

郷 津 隧 道 拡 幅  
予 備 調 査 報 告 書

昭 和 42 年 3 月

建 設 省 土 木 研 究 所

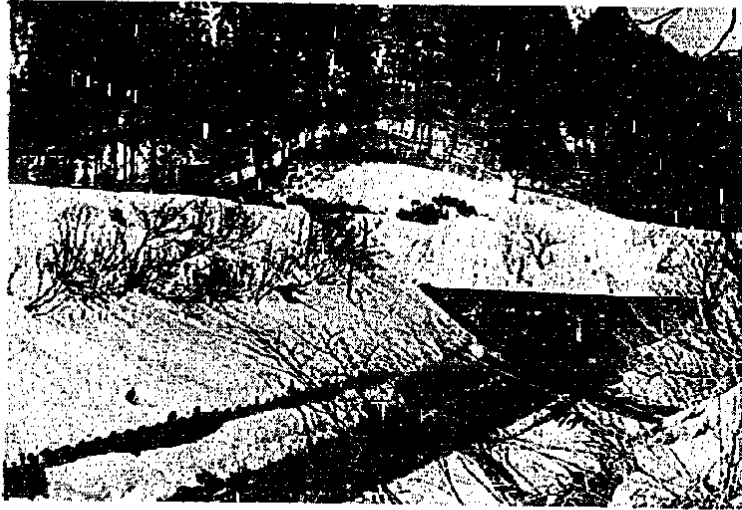
〔写真-1〕 隧道東口

側共に沖積期堆積物よりなり軟弱で崩れ易く、特に隧道坑口山側の沢から水が流入するとこれが甚だしく、このため現在は側溝状のものが法面の上部平坦面に設けられ、法面には木杭打込等の処置がなされている。更に、この東坑口より郷津側へ約30mにわたる隧道の土被りも成因的に同質のものであるが、わずか5~6m程度の厚さしかない。(写真-1)

東坑口から約30mは隧道の土被りがわずかに5~6m程度で、しかも冲積層からなるため、落盤しやすい。又、東坑口両側の同じ冲積層からなる切取斜面は現在でも崩壊しやすく、これを防止するための擁壁が必要とならう。
