土木研究所資料

ライナープレートによる地すべり対
策工法に関する試験調査報告書

昭和42年3月

建設省土木研究所

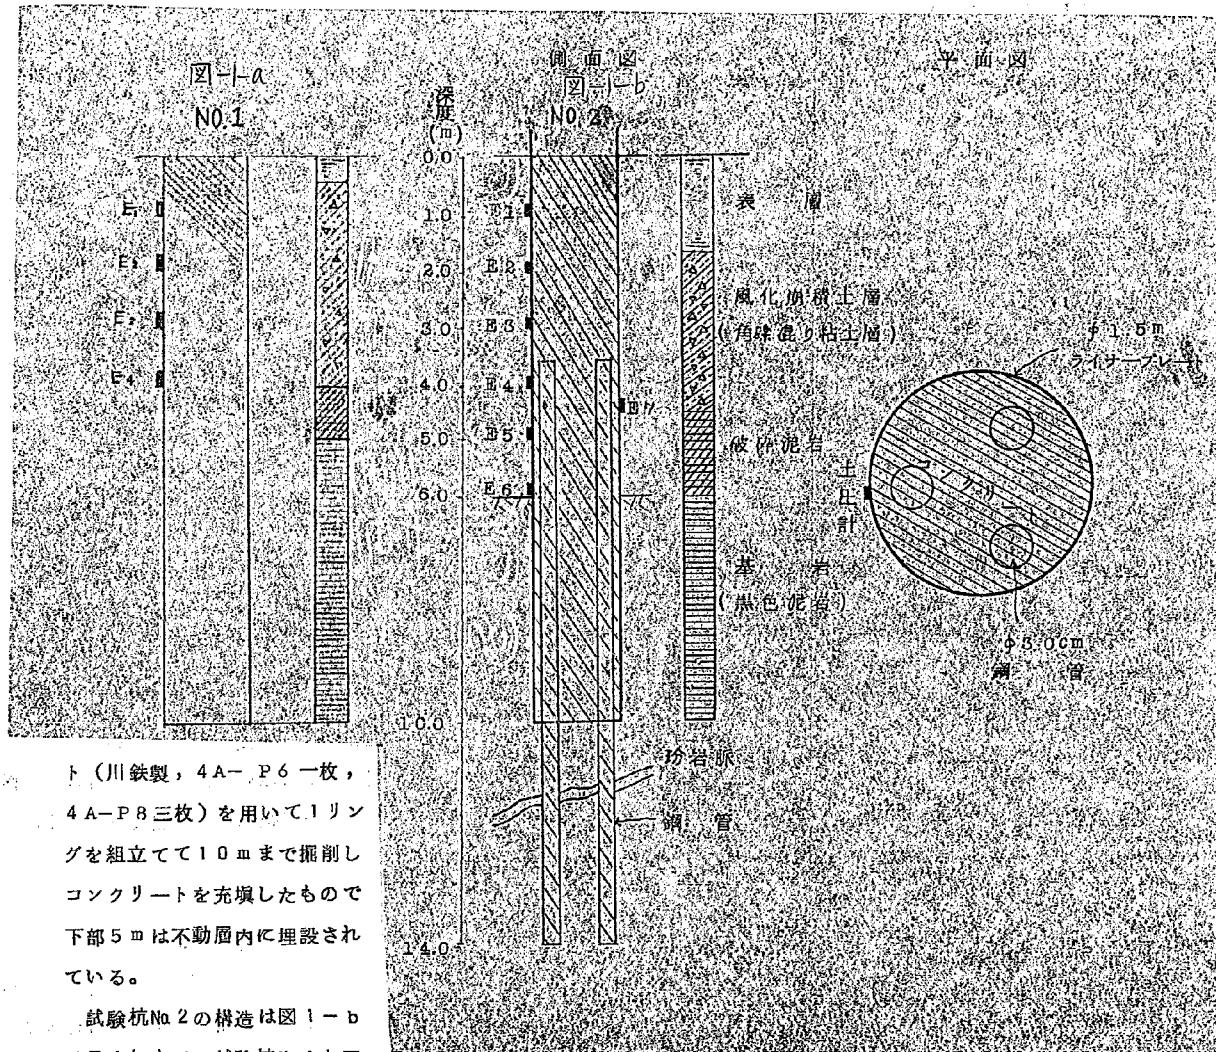
試験杭No.1の構造は図1-aで示す如くで、50cm掘削毎にライナプレー

ト（川鉄製、4A-P6一枚、
4A-P8三枚）を用いて1リン
グを組立てて10mまで掘削し
コンクリートを充填したもので
下部5mは不動層内に埋設され
ている。

試験杭No.2の構造は図1-b
に示す如くで、試験杭No.1と同
一規格のライナープレートを用
い大きさも同一であるが、特に

不動層の固定を確実にするために直径30cm、長さ10mの鋼管3本を本体から更に5ロ泥岩層に突出し、コンクリートを充填したものである。

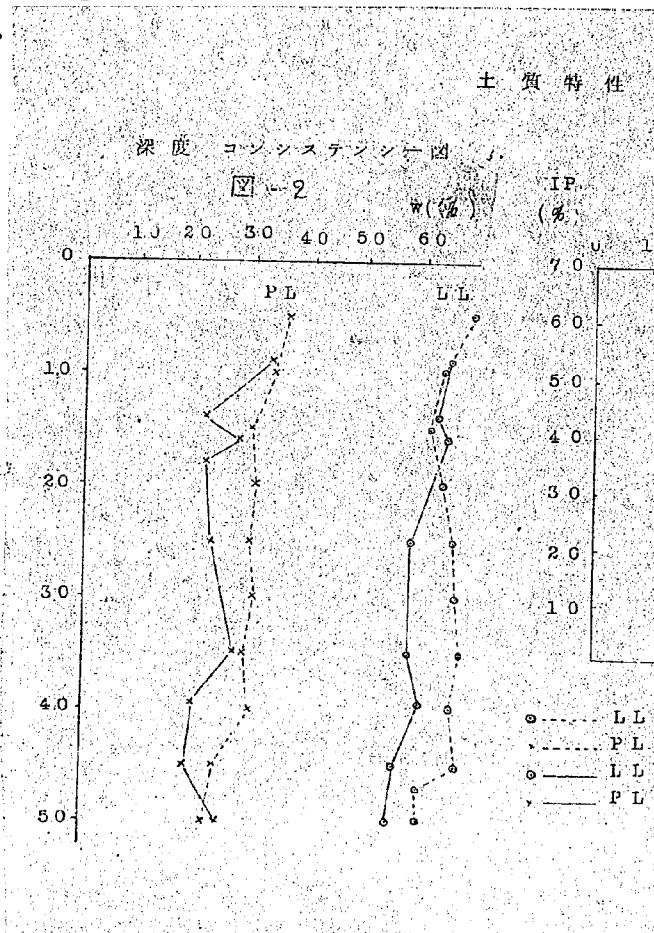
図-2は深度-コンシステンシーの関係を示したものである。これによれば深度による変化は極めて小さく、LL=60%，PL=30%附近の値を示し、これをキヤサグランドの塑性図にプロットすれば、図-3に示す如くとなり、塑性大の粘土に属している。

図-3 は、この地盤の崩積土層の構成を示すものである。左側に示すように、この地盤は、主として、風化泥岩層と泥岩層から成る。右側に示すように、この地盤は、主として、風化泥岩層と泥岩層から成る。

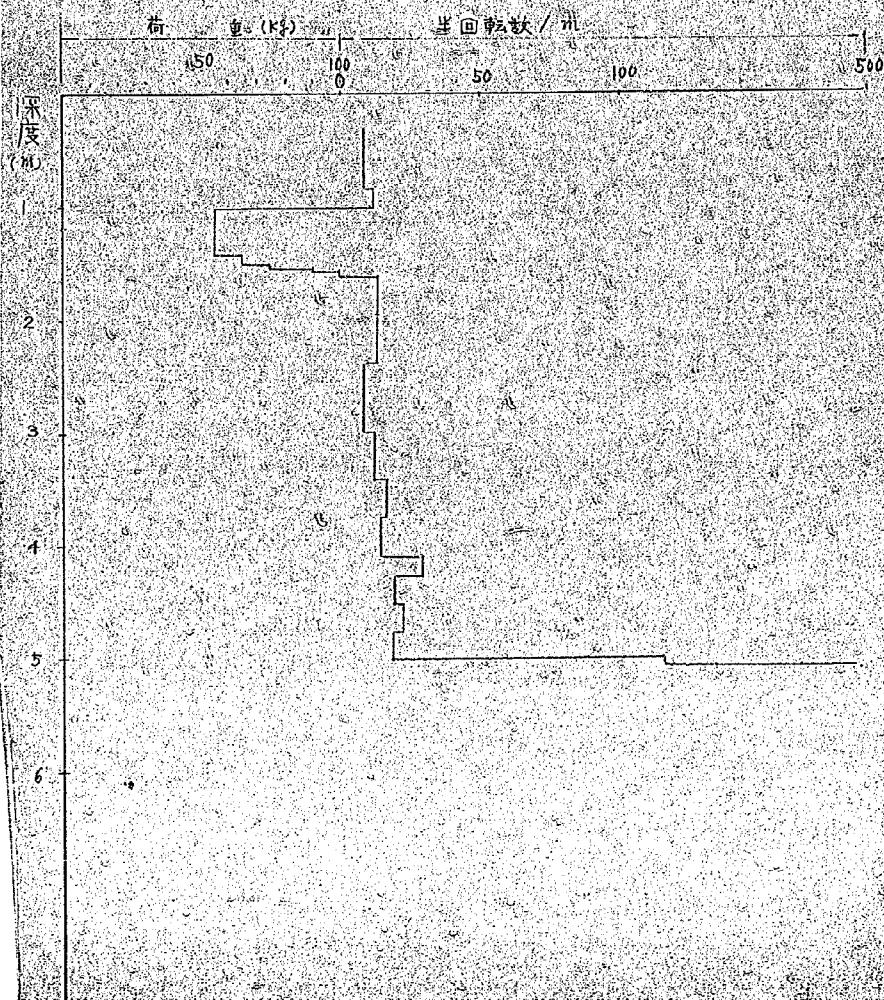
図-5 はスエーデン式サウンディングによる土層強度図であり、これによれば上部の崩積土層はかなり軟弱な土層であるが泥岩層に達すると急激に強度の増加が認められる。

スリーテソルサウンディング結果図(試験杭設置地)

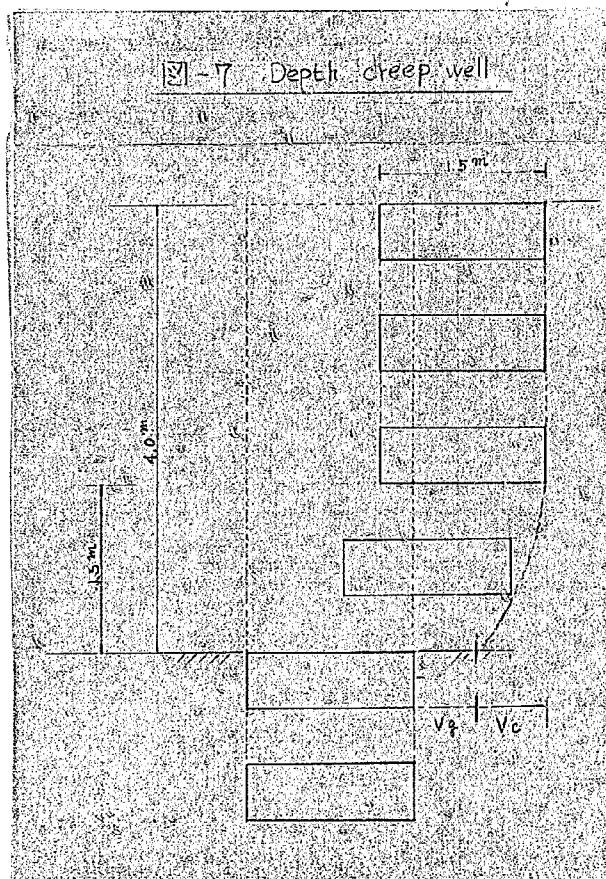
これはすべり速度
(v_g) + 塑性流
動速度 (v_c) で考
えられる。

したがつて、崩
積土層の移動機構
はその強度が低く
しかも粘性に富む
土層であるため、
この層内での塑性
流動と泥岩との境
界附近でのすべり
によるものと考え
られる。

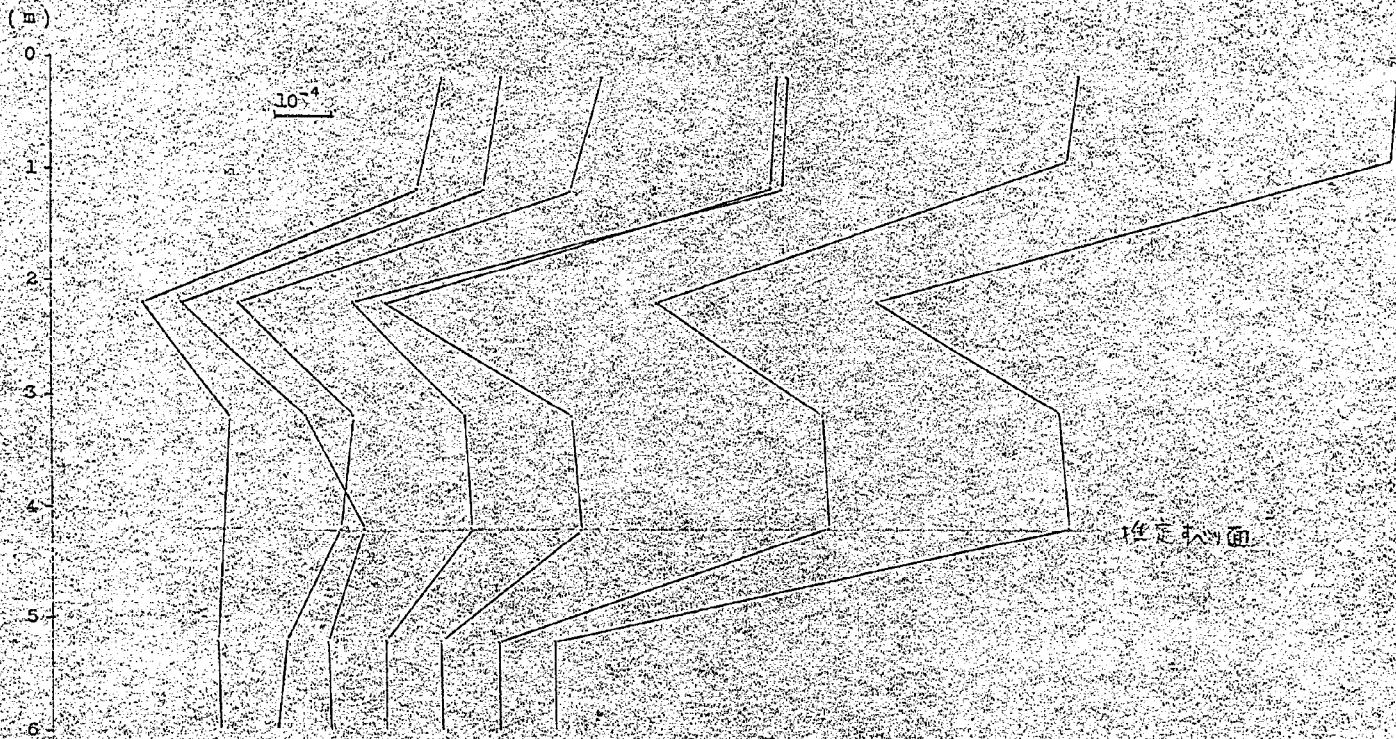
すへり面測定図 図一六

又、歪計測定結果は図-6に示される如く、5mより下部には全く歪が見られず、4mで急激に歪の累積が見られることから、すべり面は4~5mの間にあることが推定される。斜面の垂直方向の速度分布は上下を分離して埋設したライナープレートのリングの年間の変位結果図-7に示される如くで、

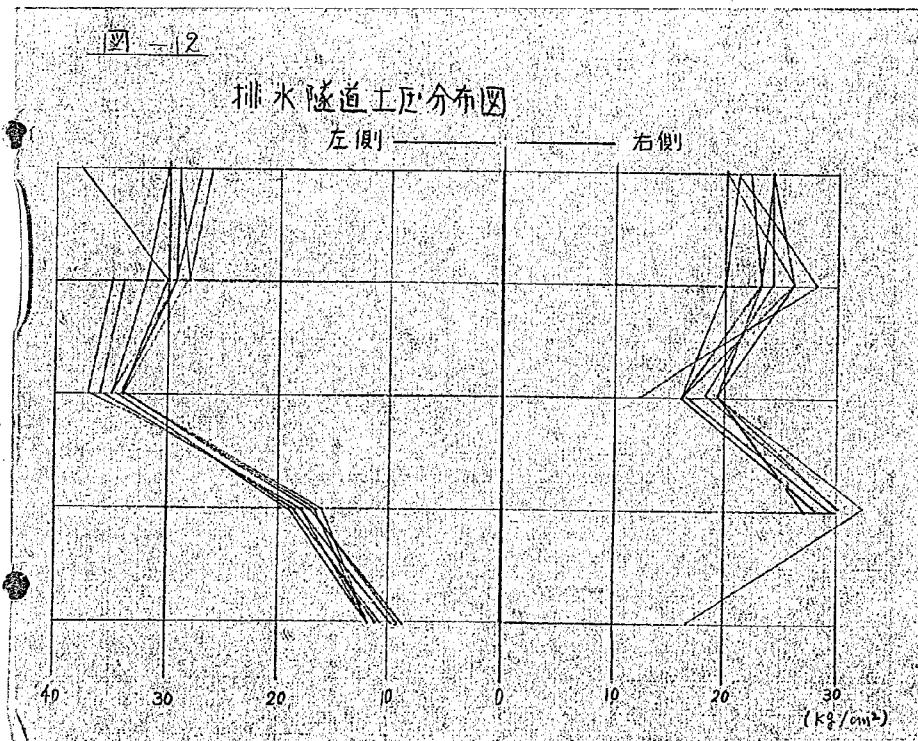
土圧計の配置は、水平より 45° の壁面に左右対照、2m間隔に10ヶ年の差動トランス型土圧計を取付け11月5日～2月4日まで1週間に約1回毎で8回の測定を行なつた。この結果は図-12に示す如くである。

これによれば各点の土圧はややバラツキが認められるが、経日に伴なう変化はあまり顕著でない。又排水隧道の右側の土圧分布はほど一様で20～30tの間にあり、この区間8mの総土圧は約179tで、平均米当り22.3tとなる。一方左側は隧道の入口から奥に進むにつれて、10～30tと土

圧の増加が認められ、この区間 8 m の総土圧は 218 t である。これら測定された土圧は 3 ~ 4 m の土覆りでの土圧としては地すべり地以外での静土圧理論からは全く考えられない大きなものである。

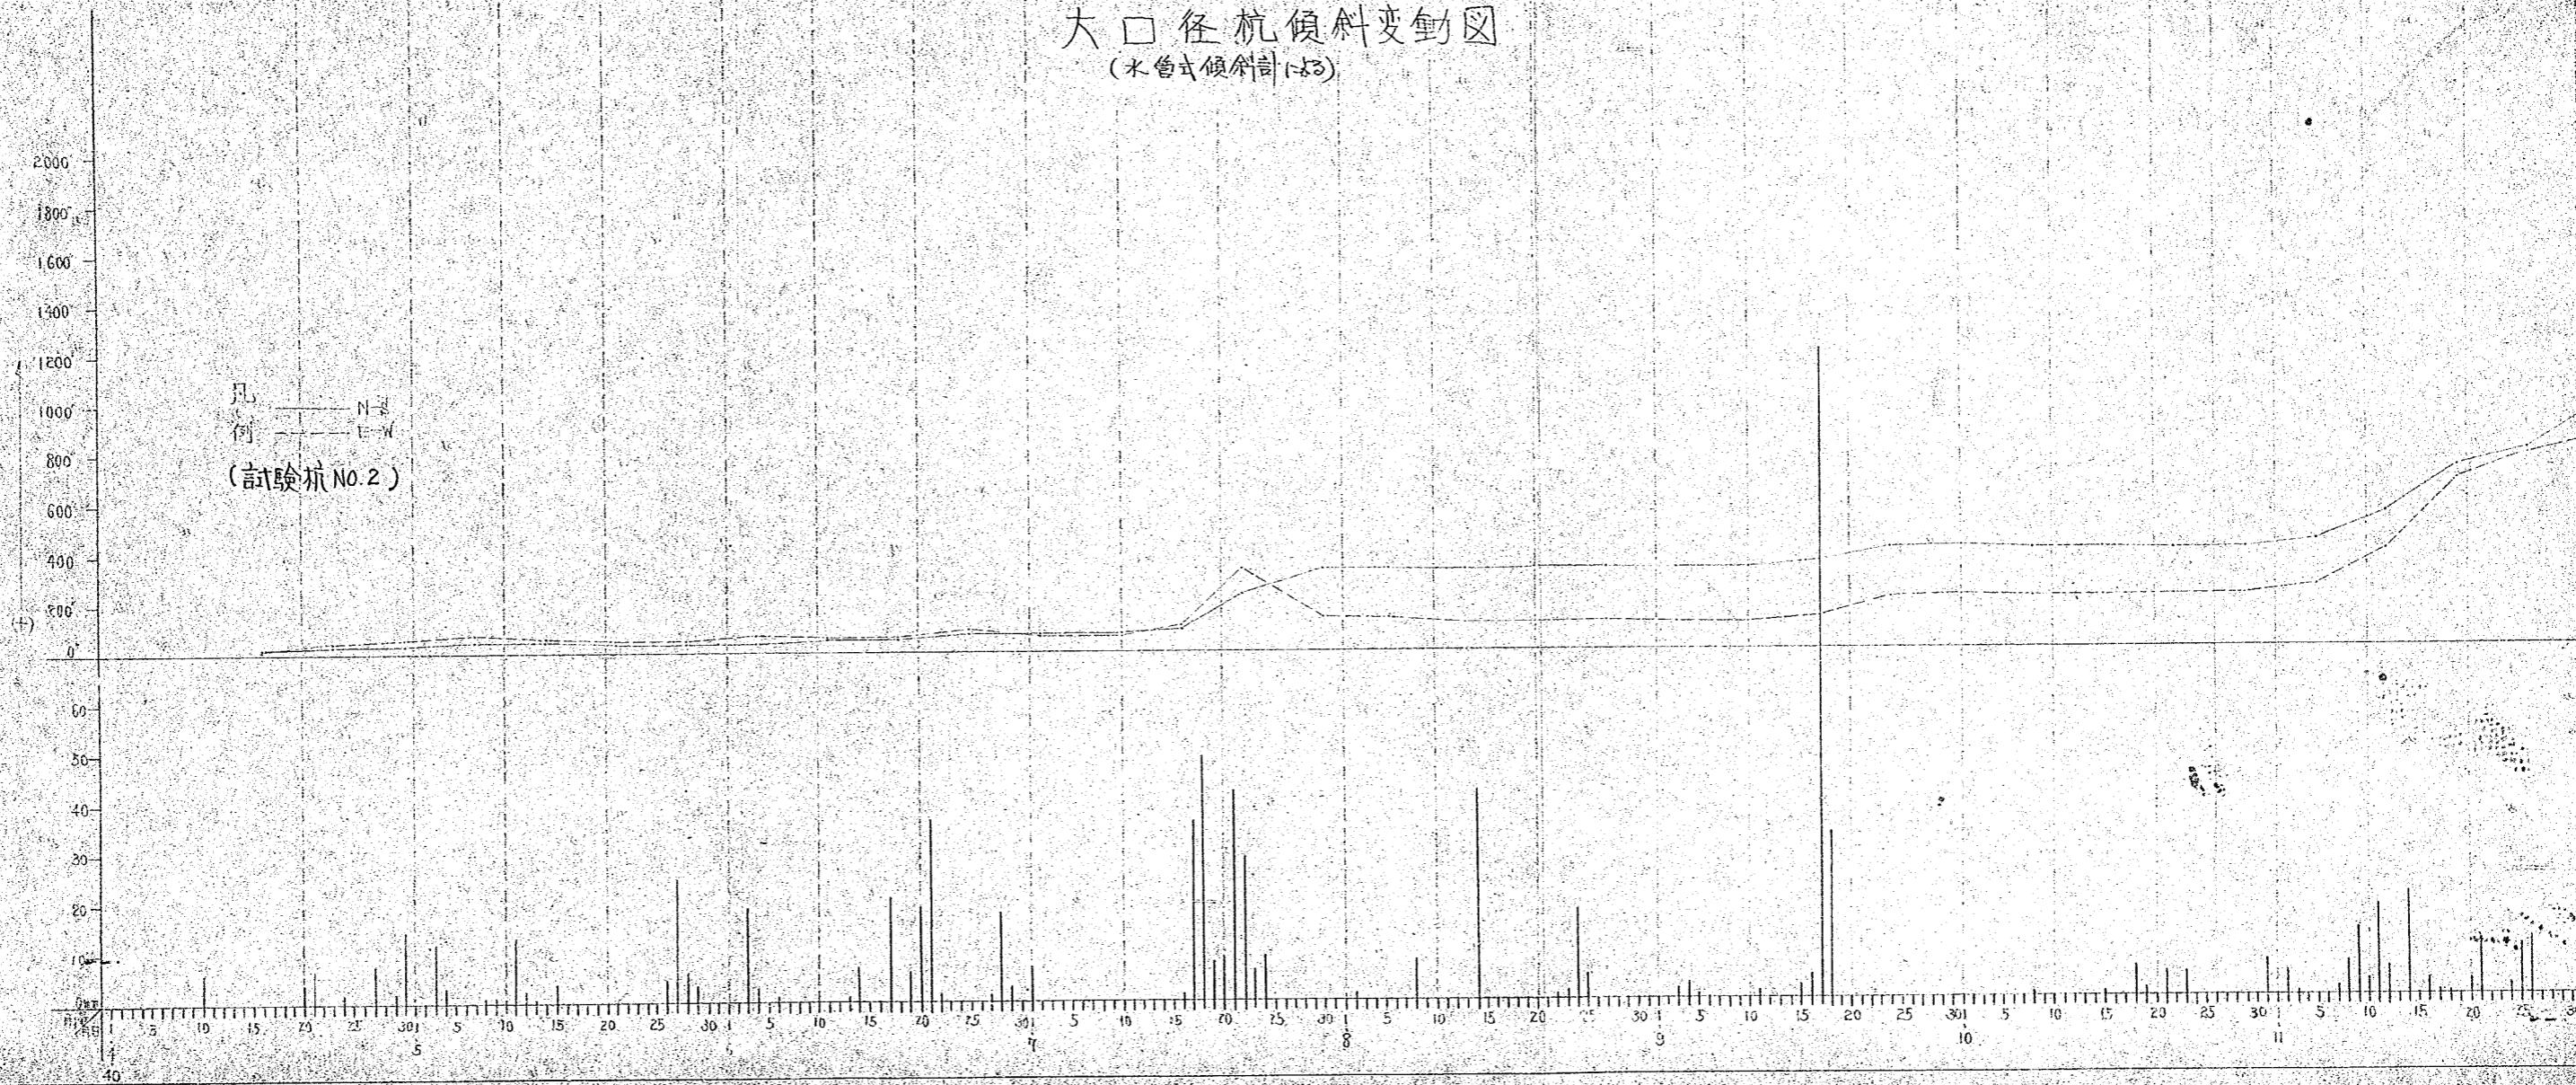
図-8-a

杭No.2は昭和39年12月に完成した。昭和40年4月の融雪期には杭No.1に較べてはるがに少ないが、やや傾の徵が認められたので、5月～12月の約8ヶ月間、更に41年5月～11月の7ヶ月間にわたって水管式傾斜計によって杭頭部の傾斜を測定した。この結果は図-8に示す如くで、傾斜速度は秋雨期に急に大きくなる傾向がみられ、これは本地すべりの活動期と全く一致している。又傾斜変動が全く一方向に累積していくことからもこの傾斜曲線は地すべりに伴なう杭の傾斜転倒を示しているものと言える。

大口径杭傾斜変動図
(水槽式傾斜計による)

又杭の傾斜度と傾斜速度及び土圧変化に何等かの関係があるかないかを検討したが、試験杭No.1は約30度、試験杭No.2は約15度でそれぞれ傾斜度が異っているにも拘らず、昭和41年5月～11月の傾斜変動曲線は図8-6に示す如くで、ほど相似形で、変動量もほとんど同じであり、これらの間には何等の関連性も認められなかつた。特に9月に杭の傾斜速度が急激に増大したにも拘らず、土圧変化に何等異常が認められていない。

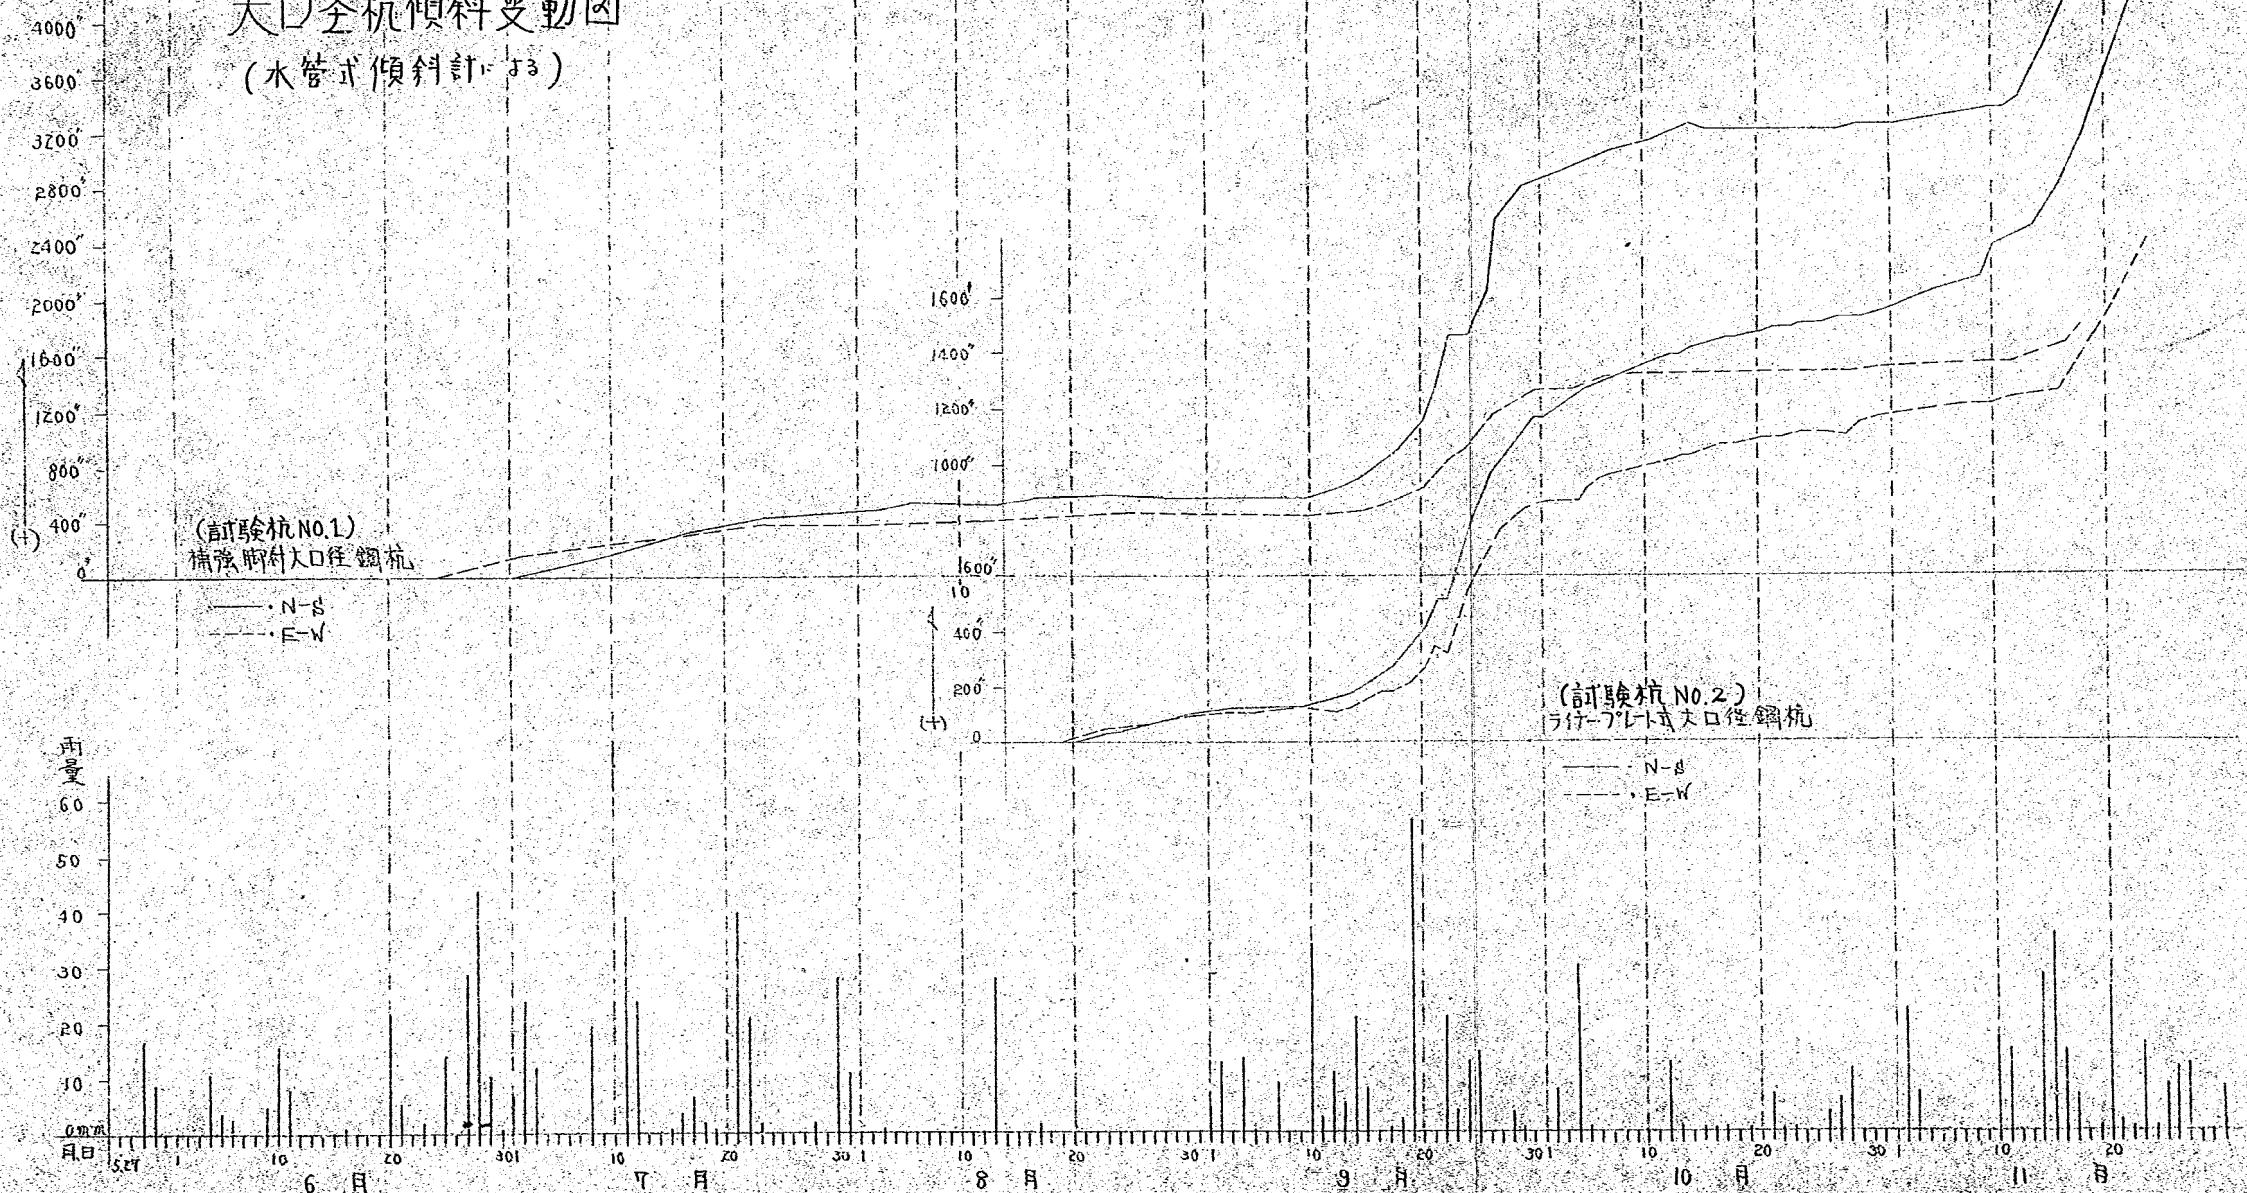
図-8-b

大口直杭傾斜変動図
(水管式傾斜計による)

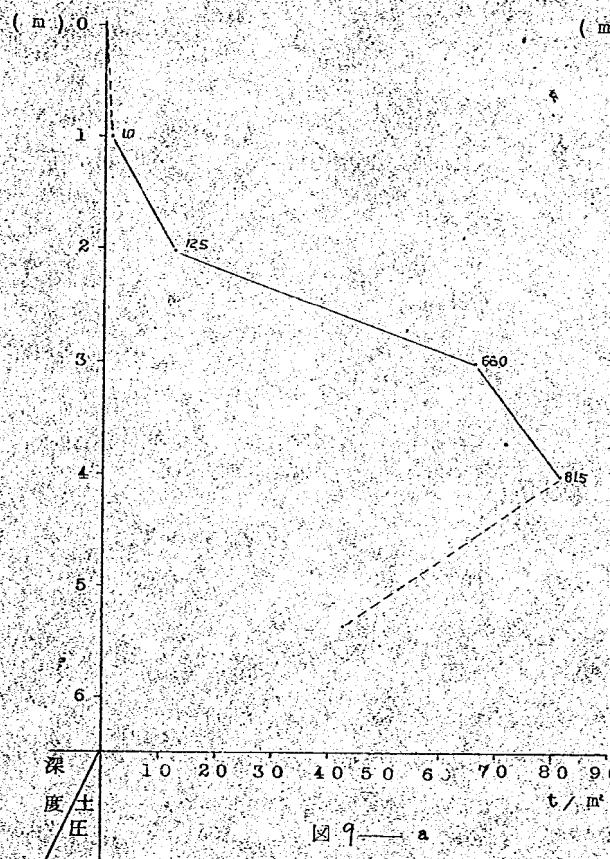
図 9-a

試験杭No.1の前面に摺動抵抗型土圧計（最大 $10.0 \text{ t}/\text{m}^2$ ）を4ヶ地表より
1.2.3.4. mに設定し、一週間一回の割合で測定した。（詳細は40年報告書
参照）その結果は図-1?に示す如しである。

深度 土圧関係図(場所: 第二試験地、杭名: ライナーブレート式大口径杭 NO.1)

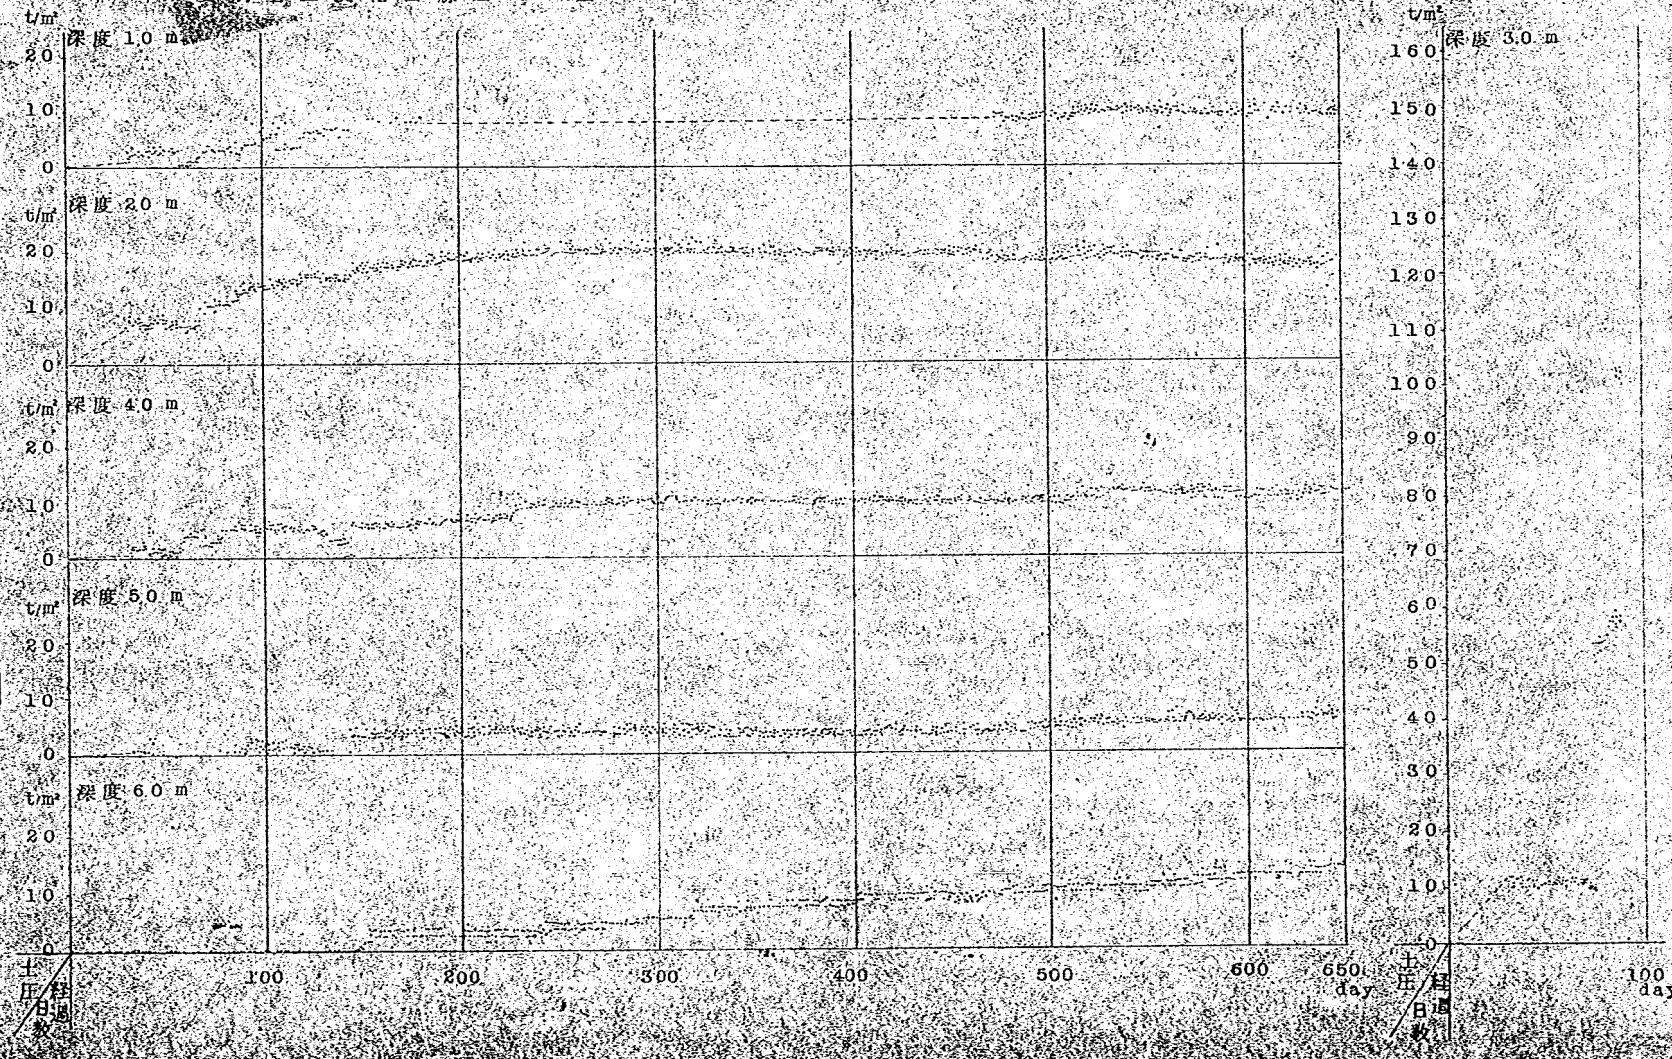
図一七〇

これらの測定値を深度毎に経日変化としてプロットした結果は図-10の如
くである。これによれば各深度には共通している変化特性は土圧が漸増し
ていることであるが、3 mの位置のみは土圧変化に連續性が乏しい。即ち第
一段階として約 $1.0 \text{ t}/\text{m}^2$ を記録した後、測定不能となつたが、試験杭No.1
でも地表下4 mの土圧計で最大 10.0 t 近い値が記録されており、興味深い値
である。又すべり面以下の5, 6 m位置での土圧の発生がすべり面より
上部での土圧の発生に比較して時間的に遅れている。即ち最下部の6 m位置
では最上部に比較して百日余りの遅れとなつてゐる。

深度別土圧変化曲線図
