土木研究所資料

第375号

国見地すべり調査報告書

建設省土木研究所

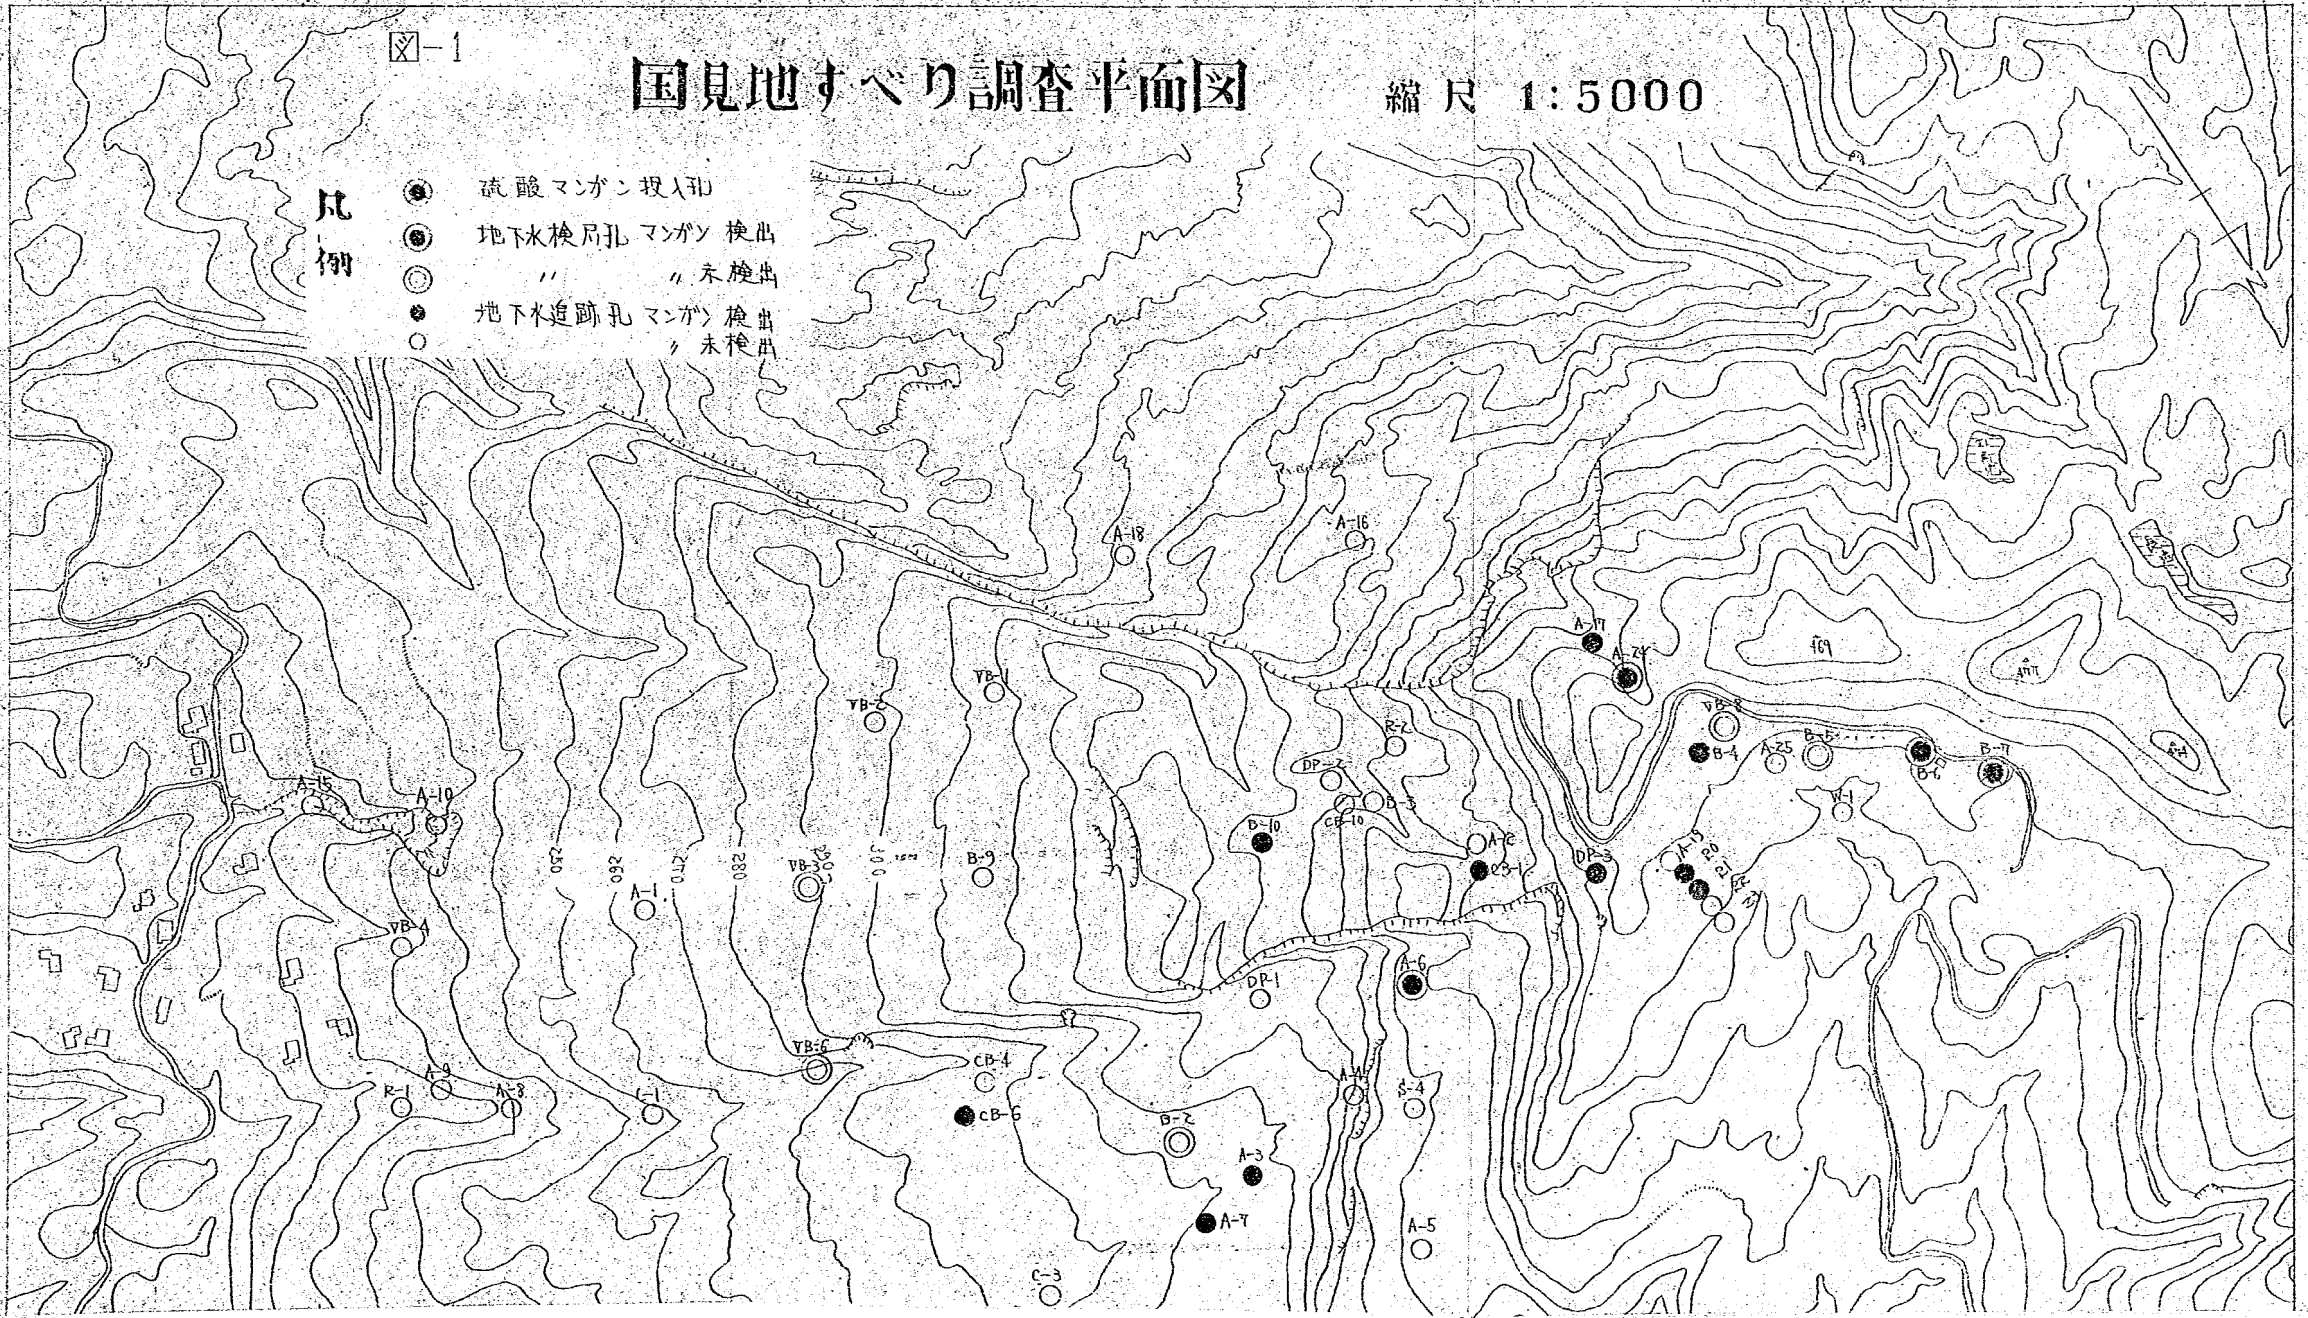
☒-1

# 国見地すべり調査平面図

測定箇所はボーリング孔があまり古いものでは、既に孔内が破壊されており、また地下水位の極端に低いものでは現在のピックアップの延長が足りないため実施することができず、結局、次の孔について行なった。(図-1)ここで各孔の位置及び孔内の状況と地下水検層の結果について述べて見よう。(図-2-1~図-2-9)

以上のような方法にもとづいた結果は、B-6, B-4, A-24, A-17, A-20, A-21, A-22, DP-3, A-6, A-3, A-7, CB-6, CB-1, B-10の14箇所においてMnの検出が認められ、鏡山附近の地下水は鏡山裾沿いにB-4付近まで流下し、こゝで3つの流れに別れるということが判明した。(図-1)

即ち、B-4を経て、鏡山から尾根部を横切りA-24, A-17を通り胡桃地すべり地へ流入する経路、B-4から尾根を抜けてCB-1を通り、B-10に達する経路、B-4からA-20, 21を経て国見地すべり東部地域へ流入する経路とがある。

り入り込んだ狭谷によって、デルタ状地区内への流下を阻まれたと考えるとよいのではないだろうか。(図-1)

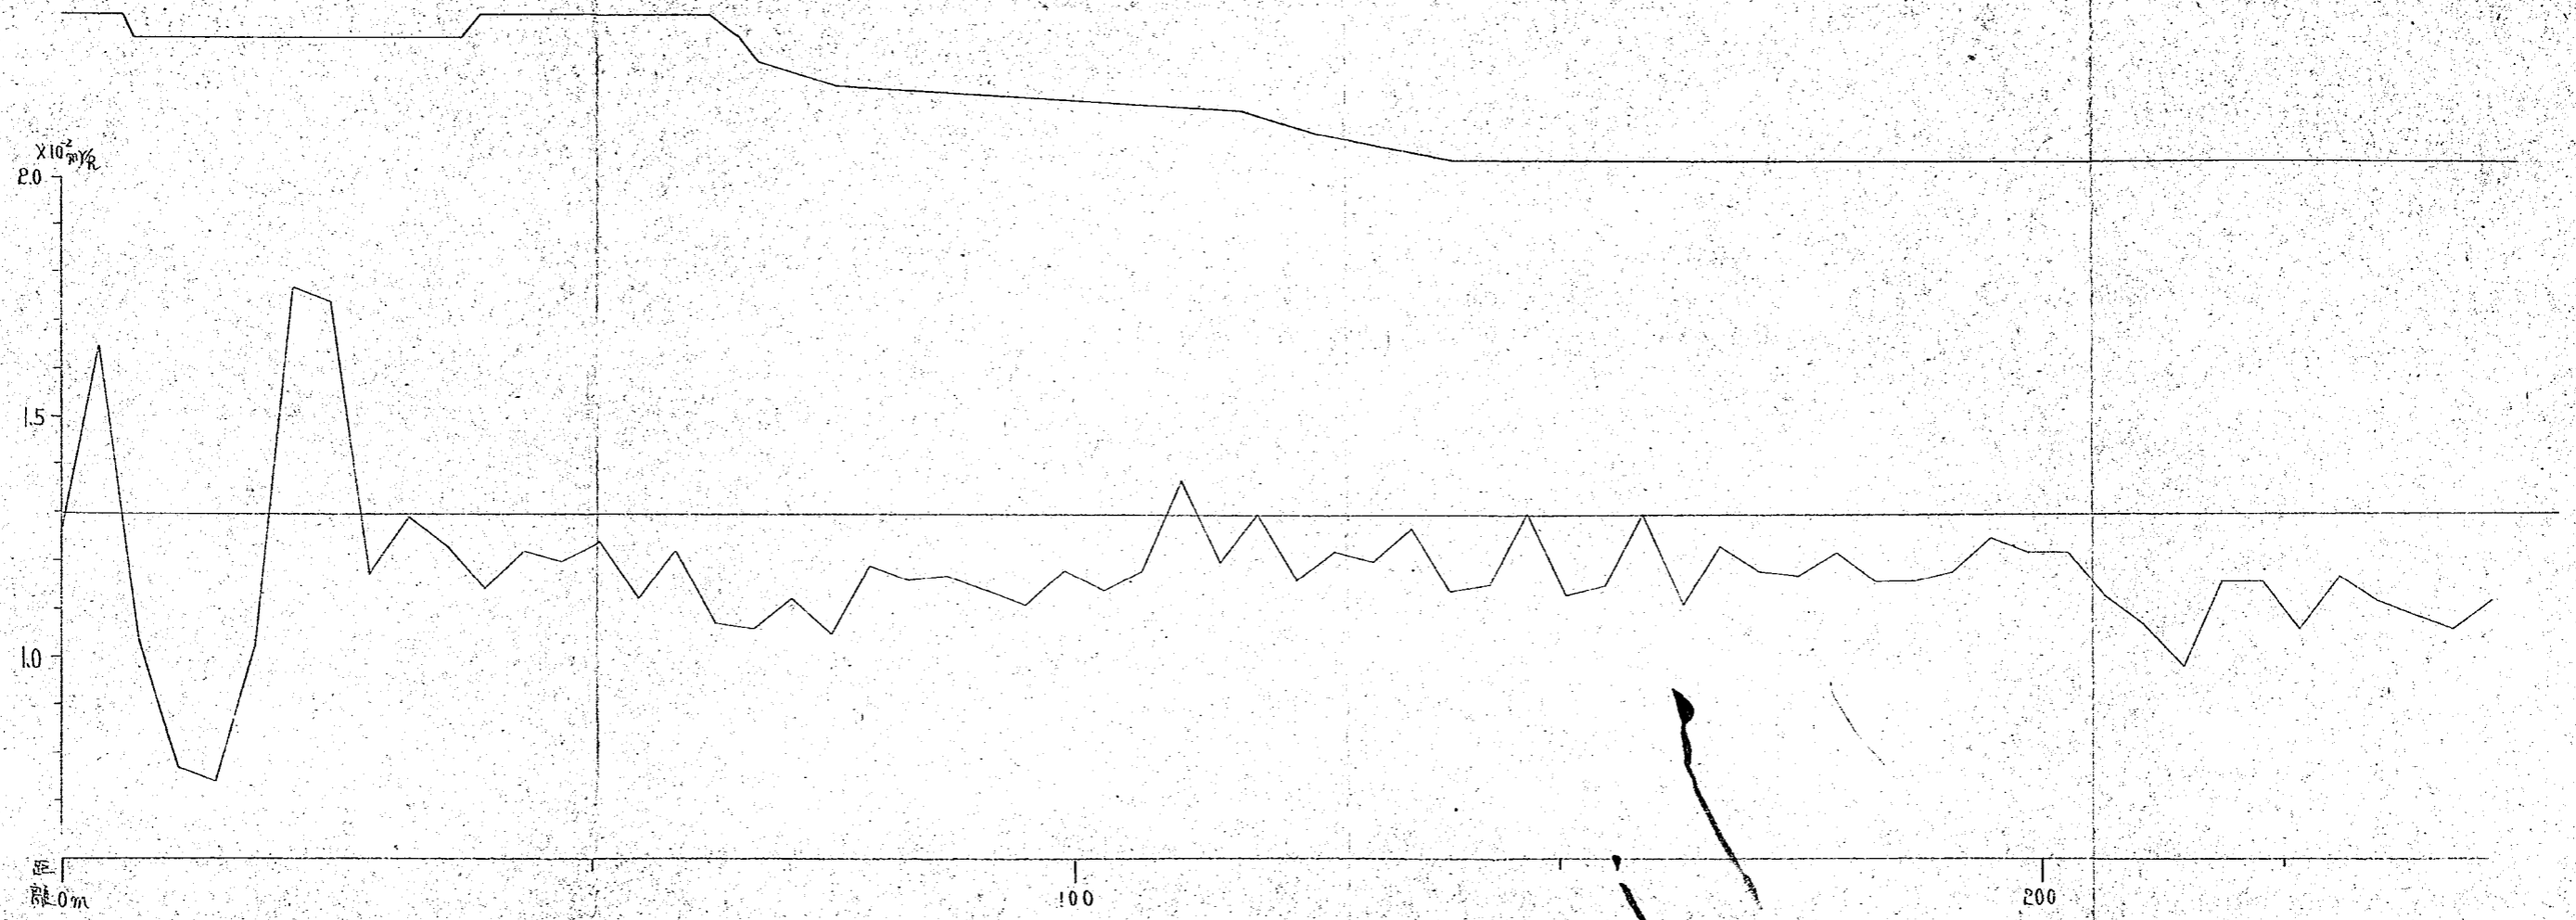
圖-5-1

自然放射能強度分布圖

測定結果は測線の断面と対照して示したが、(図-5-1~6)これによるとⅠ測線では鏡山の裾を通る林道附近から約20mの幅で、放射能強度の著しく高い部分があり、そのピークが二つに分れているが、この二つのピークにはさまれた部分では、斜掘ボーリング(VB-8)を含む湿地帯となっている。その他の部分では測線の終点まで、なだらかな傾斜で下り、小杉の林と笹が密生しているが、地形的には変化に乏しく、放射能強度も低く略安定している。

この測線の林道から湿地帯にかけては鏡山裾沿いの断層が推定されている所であり、斜掘ボーリング(VB-8)はこれを確認する意図で行なわれたものであって、自然放射能探査によってある程度裏付けられているように思われる。

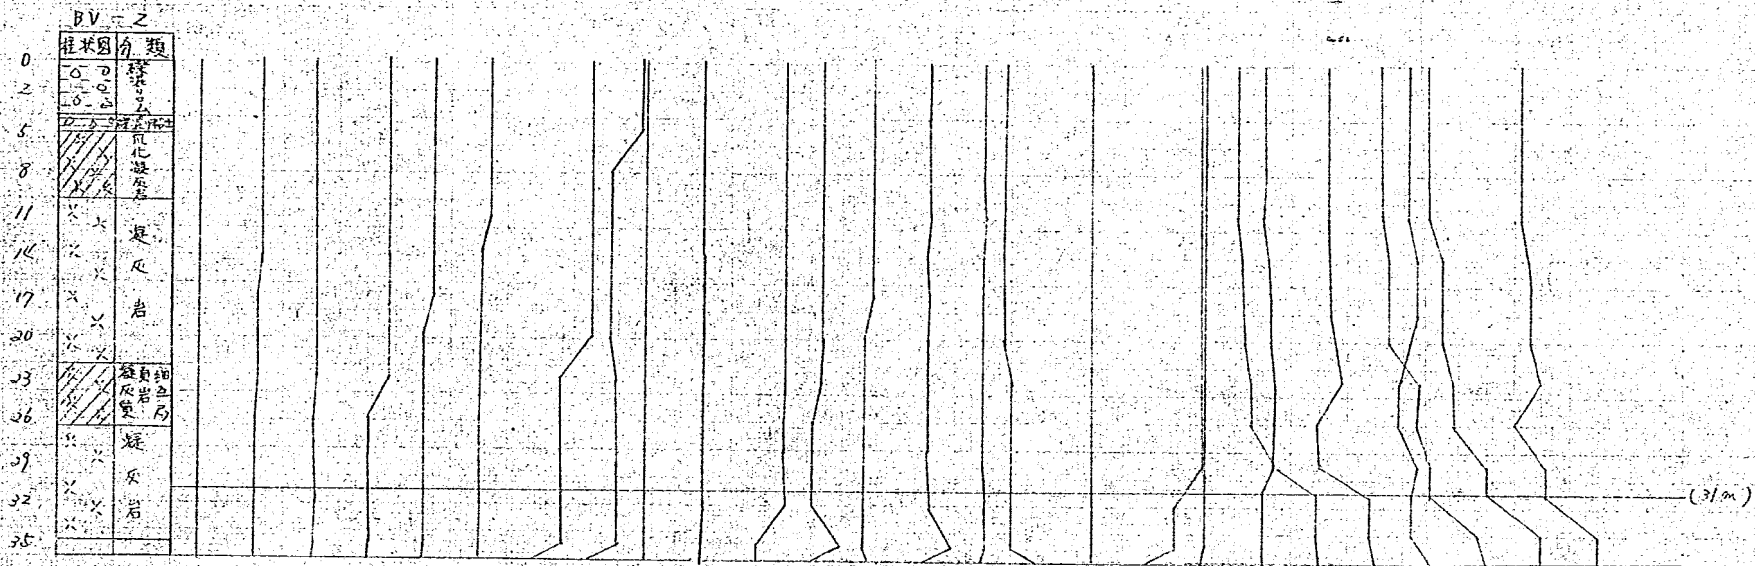
图-6-1

歪斜累积变动图

その結果、始めの約3ヶ月間では、VB-1、VB-2及びVB-3については目立った歪の累積は認められず、地すべり末端の部落に近いVB

— 4, VB-5において夫々深度17m及び4mにわずかな歪の累積が認められる。その後5ヶ月目に至って、VB-1の深度4m, 10m, 25mの各点で歪累積が認められるが、4m及び10mのものはほとんど無視しても支障ない。VB-2では深度31mで幾分歪累積の傾向が認められた。VB-3においては、設置後5ヶ月を経過するもほとんど変動が認められない。一方、VB-4の深度17m, VB-5の深度4mではその後も累積傾向が強まっている。(図-6)

また、地中歪の累積する位置が上半部では25mから30mと深く、下半部乃至末端部では17mから4mと比較的浅い所にあることもわかる。

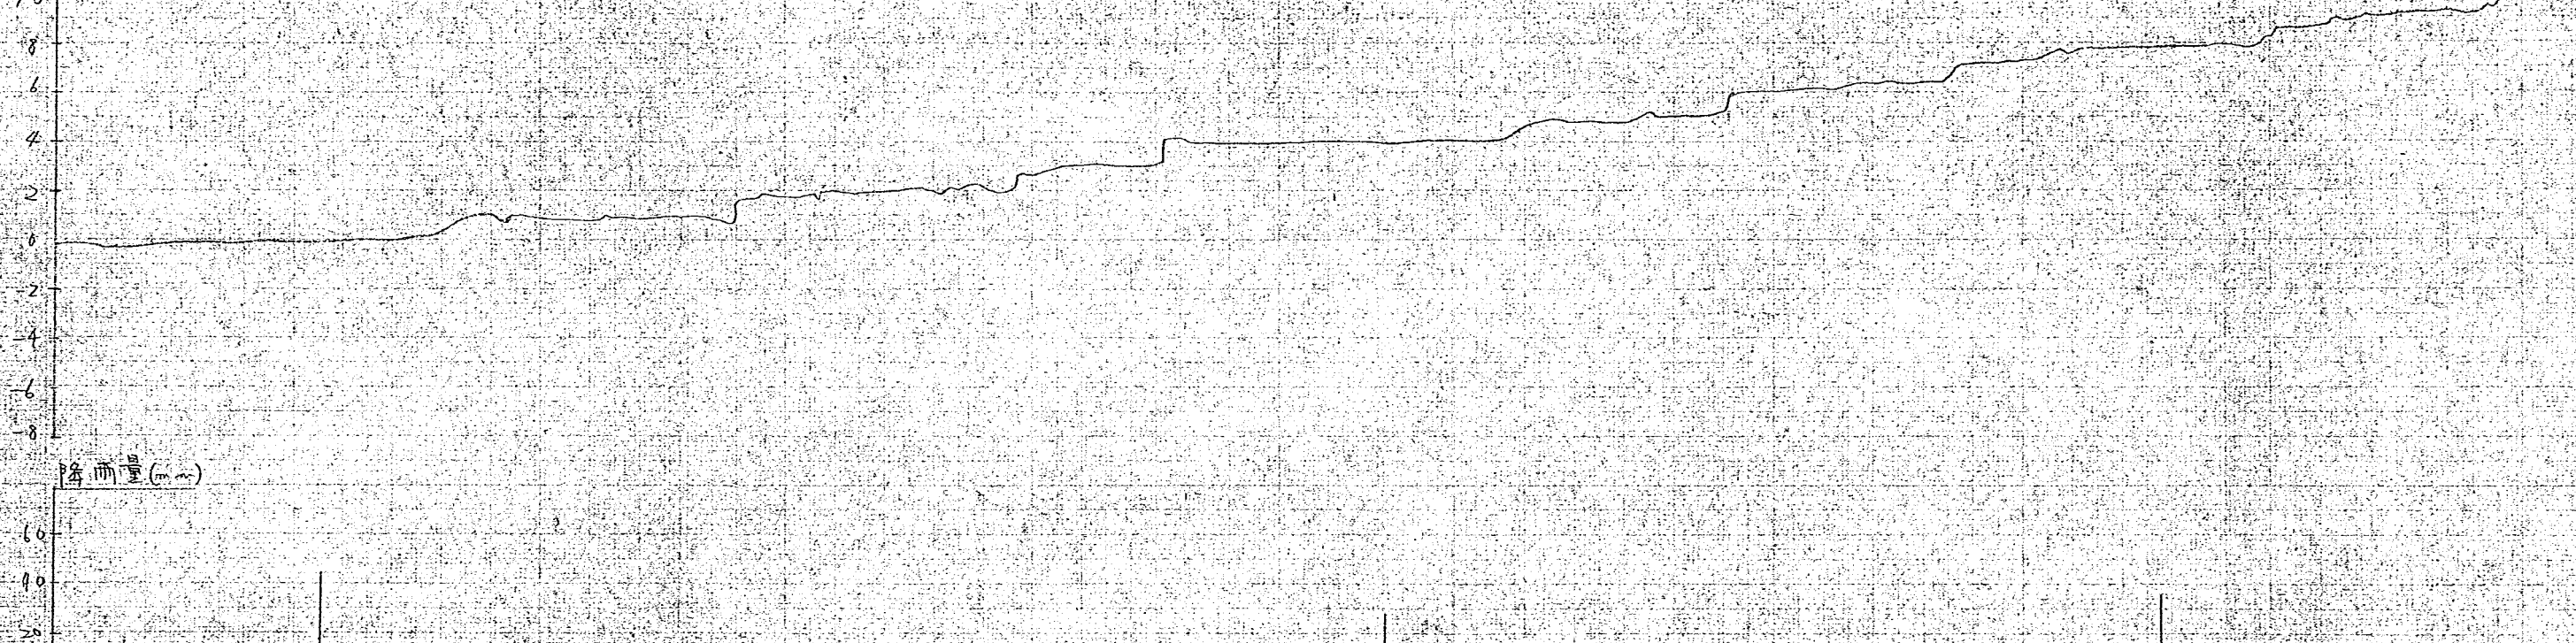
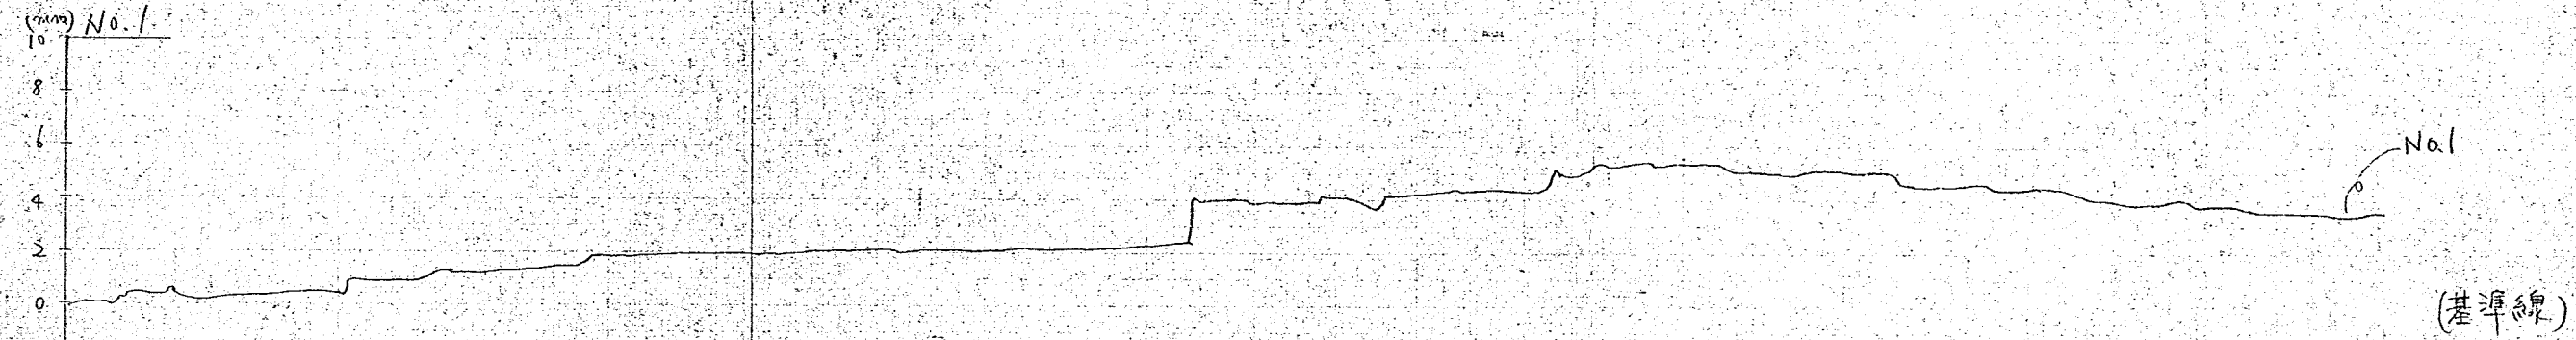
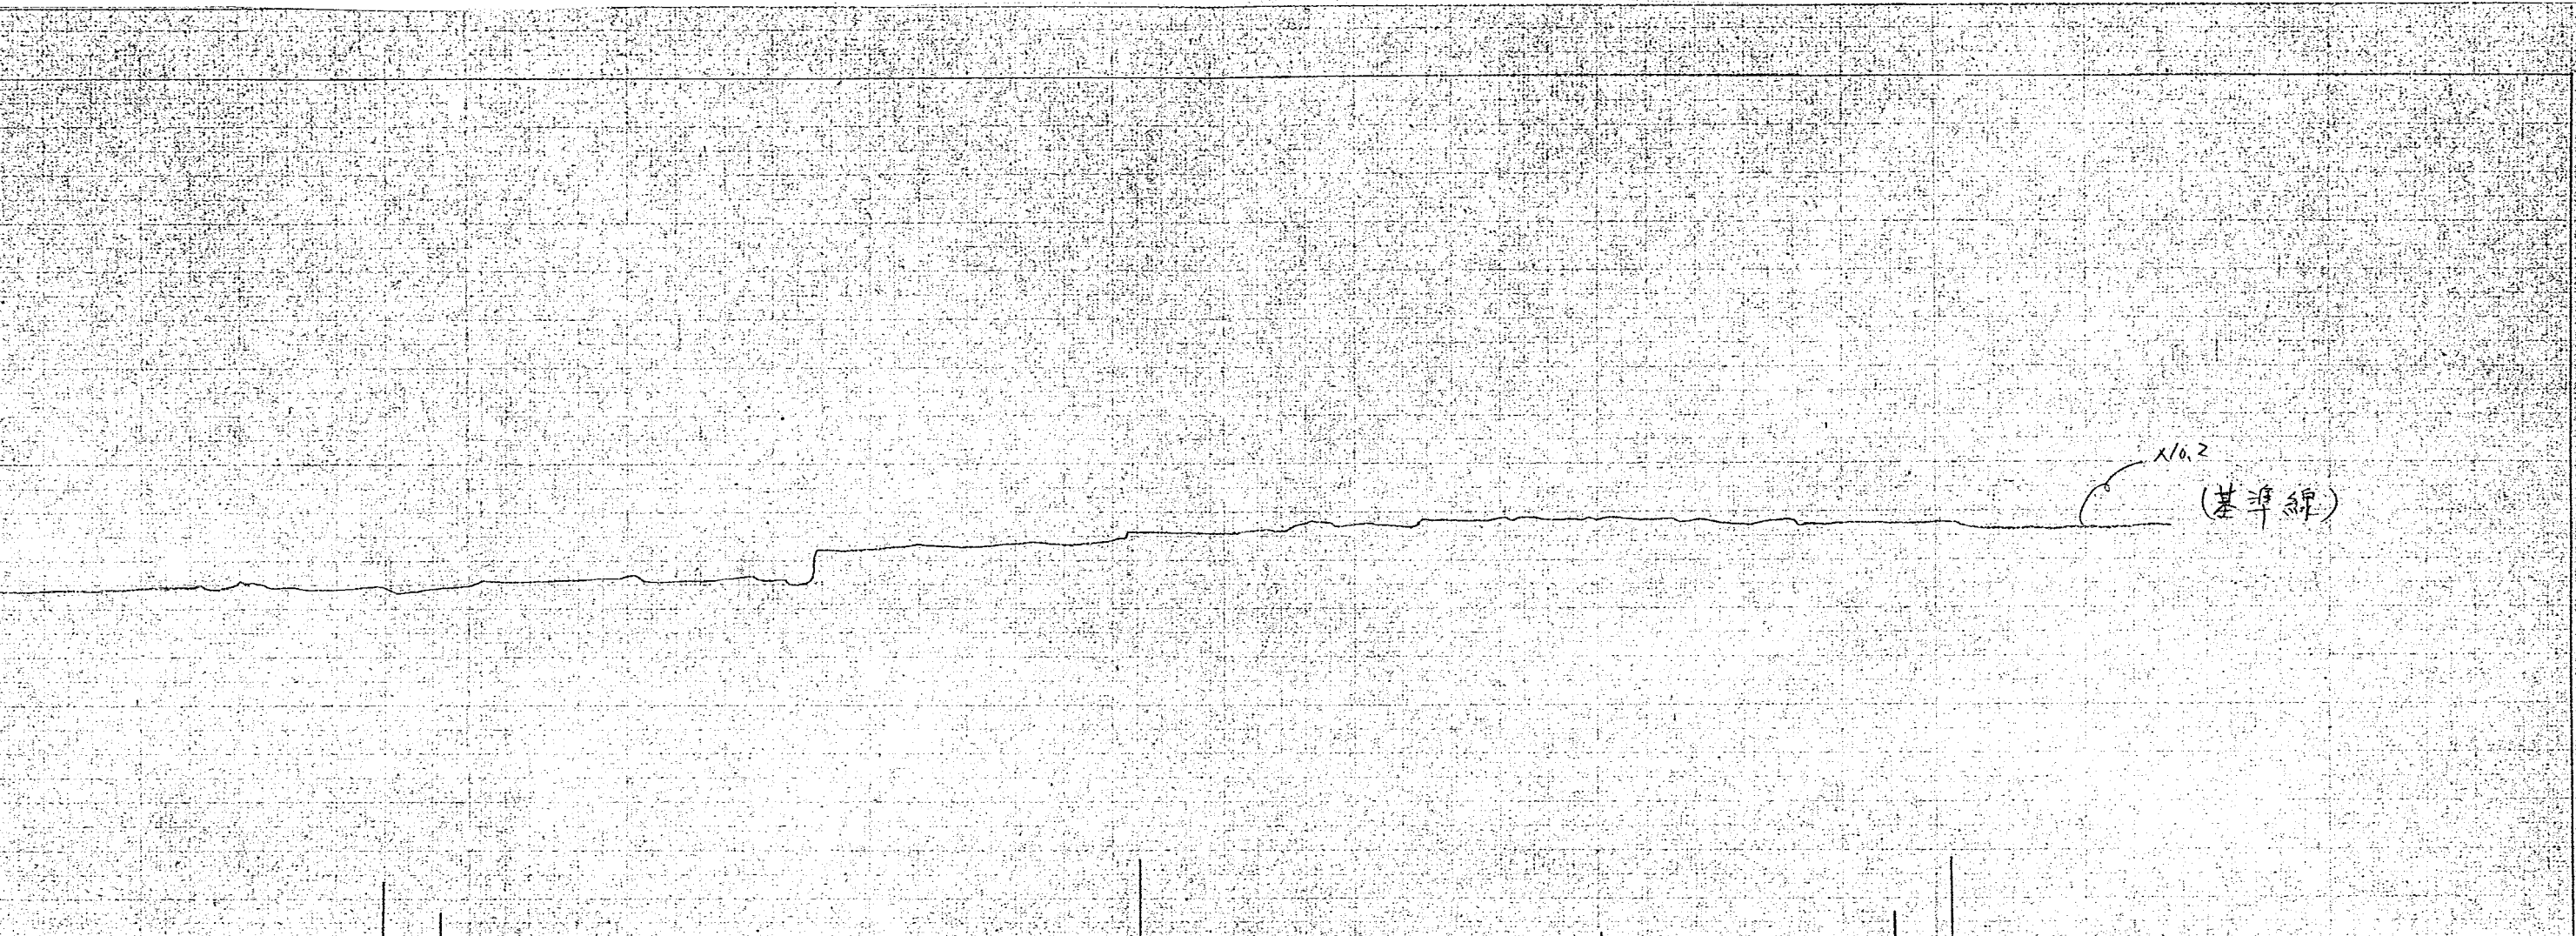
☒-7-1

### 地表面伸縮變動圖

デルタ状地区の中央部附近と部落直上部に設置された伸縮計の約3ヶ月間の記録は不審な点もあるが、部落に近いNa1の場合は、1ヶ月平均5~6mmの伸びが認められ、Na2の場合もし部分的な変動を無視できるならば、極めてわずかな変動しか認められない。(図-7)

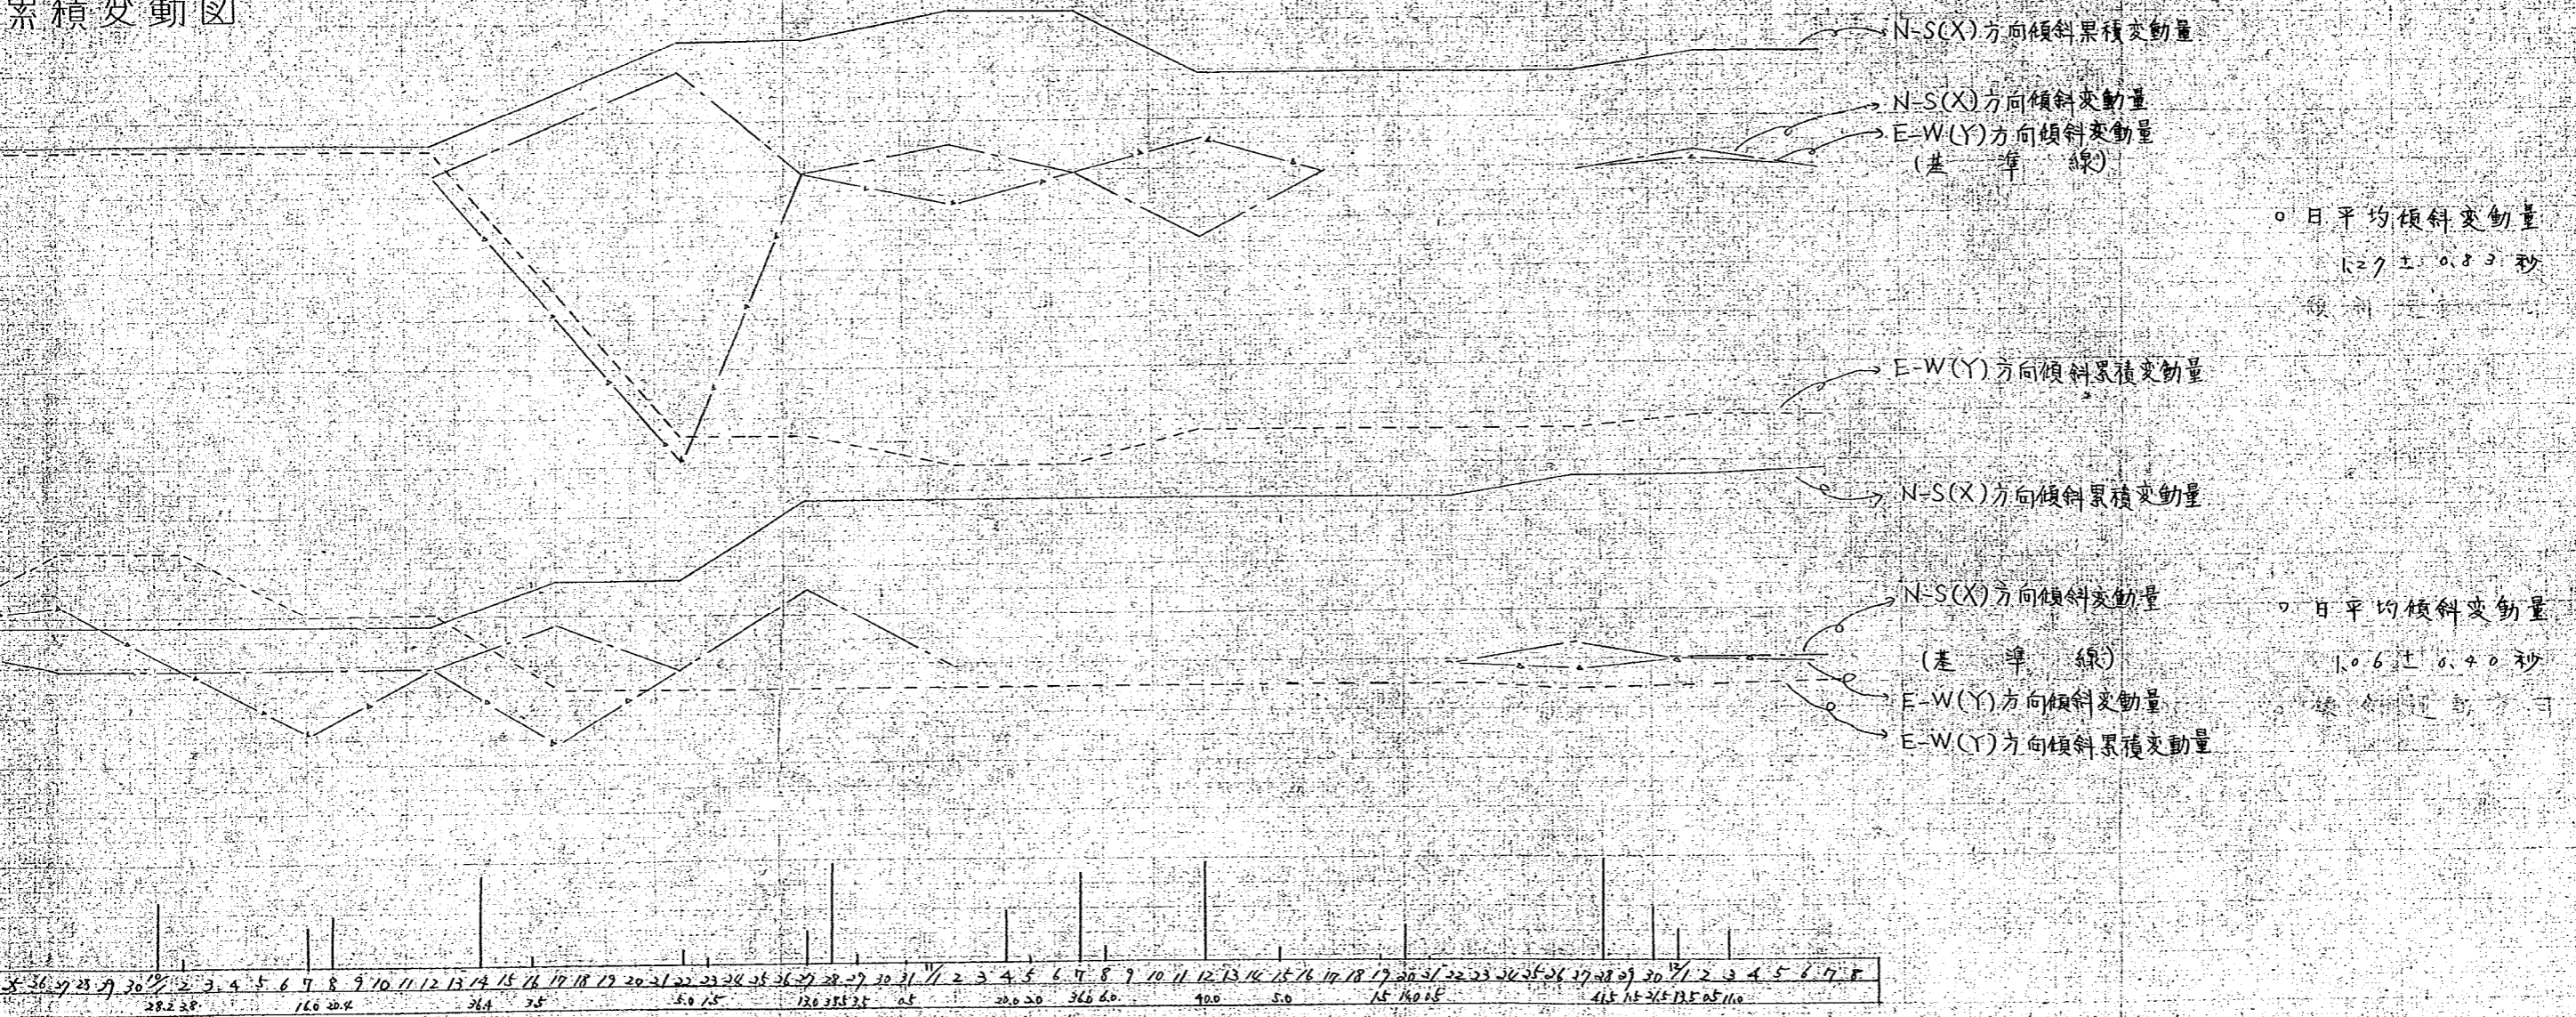
図-8-1

傾斜累積変動図

次に傾斜計は図に示すようにデルタ状地区の縦断方向に4ヶ所設置されその内のK-3, K-4はこの地すべりの頭部に近い所にある。(図-4)これらの傾斜計の傾斜日変化及び傾斜累積変動量を表わしたものが図-8である。これによると地すべりの頭部のもの程変動が少なく、下部のもの程変動が大きくなる傾向が認められよう。

以上3項目の地盤変動量観測の結果から、一貫性のある事実として、この地すべりでは上半部での変動は地中においても地表においても少ないが下半部、特に部落直上部附近の変動が著しいということが明らかである。
