土木研究所資料
第840号

現場事例と実験による地すべり、
崩壊斜面の変形、破壊について

昭和48年3月

建設省土木研究所

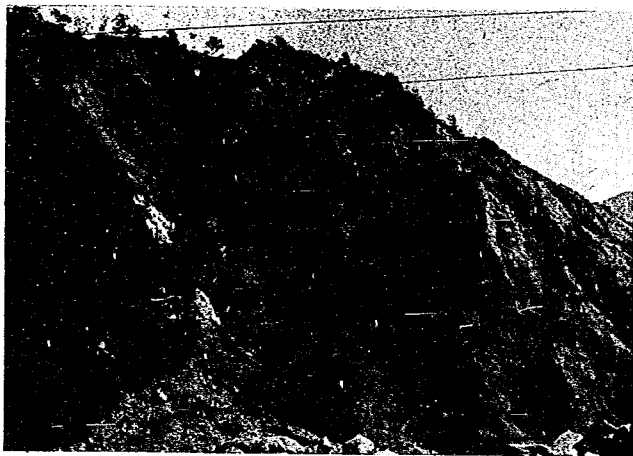
写真-1.1 山岳の崩壊（立山連山の一部）

写真-1.1に山岳の崩壊の一例として立山連山の一部を示した。この斜面をみると年々崩壊をくり返し、多量の土砂を下流に流下させている。斜面の強度の弱い部分から崩れ、その沢が大になるにつ

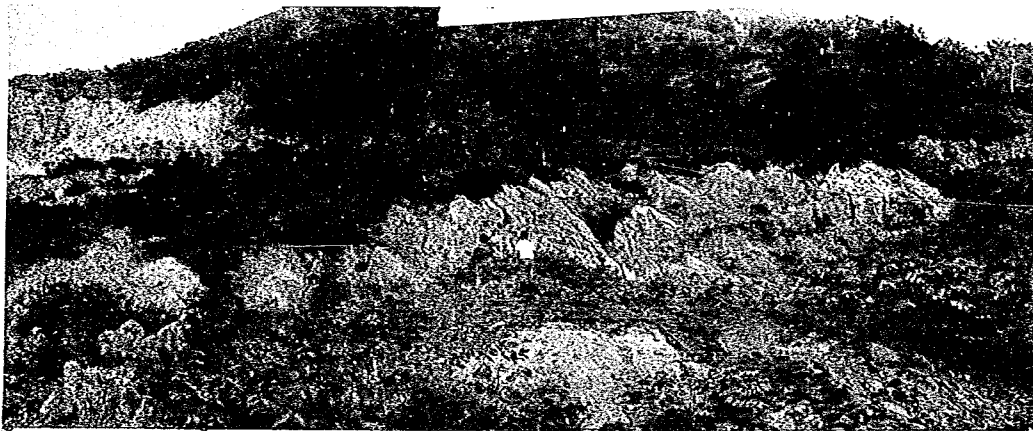
写真-1.4 妙高山、地獄谷の地すべりの初期段階の地すべり（昭和46年8月うつす）

写真-1.4に示した地すべりは、妙高山、地獄谷の一部で、この撮影時は昭和46年8月でかなりの地表変動がみられた。その後、同年12月31日、大規模な地すべりが発生し、これが溪谷づたいに流下し、土石流となって下流部の橋梁、家屋などに被害をおよぼし、幼児1名が死亡した。これは温泉地すべりと称される地すべりに属する。この発生時の模様の目撃者の観察は附録に記した。

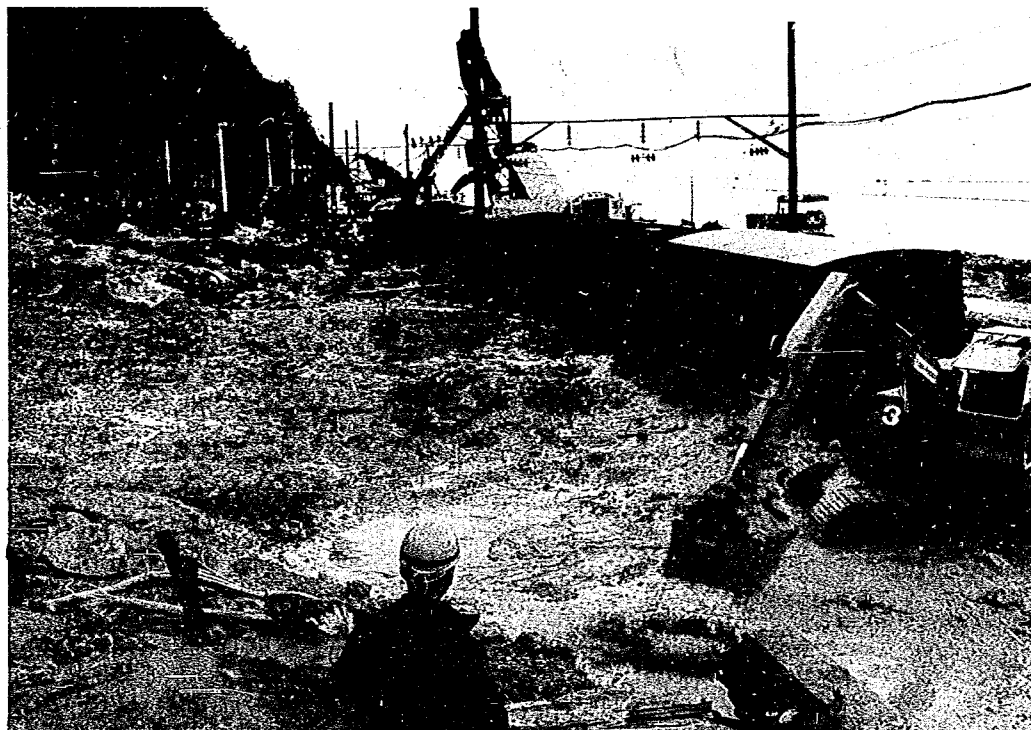
写真-1.5 新潟、富山県境 親不知地区における崩壊と列車の埋没
(昭和44年9月17日)

新潟県と富山県の境界にある親不知地区は延長約12 Km, 古くから交通の難所として知られているところである。地質的には糸魚川-静岡を結ぶ構造線に属する地域で、海岸線は急峻な数100 mの高さの急斜面がせまり、落石、斜面の崩壊などの事故がしばしば発生している。国道、国鉄ともにこの斜面にそって走っているため、写真-1.5、1.6に示したような事故もある。

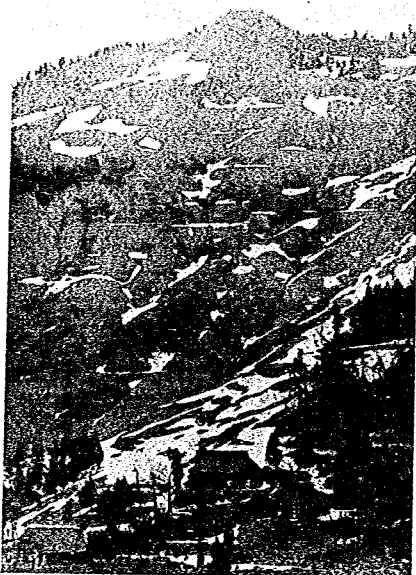
写真-1.8
地すべり地帯とその民家

写真-1.8に示した箇所は写真-1.7に示した猿供養寺より数kmしか離れていないところで、一般に東、中頸城郡の地すべり地帯として知られている。地すべり地帯にも民家は点在し、それらは比較的安全な箇所を選定しているが、時として崩壊にさらされることもある。

慢性的な動きの地層上にも民家はありこのような家の柱は真直ぐなものはなく、土台は年がたつにつれて動き、これがため土台石を年々平衡に保つために入れてゆくのでだん

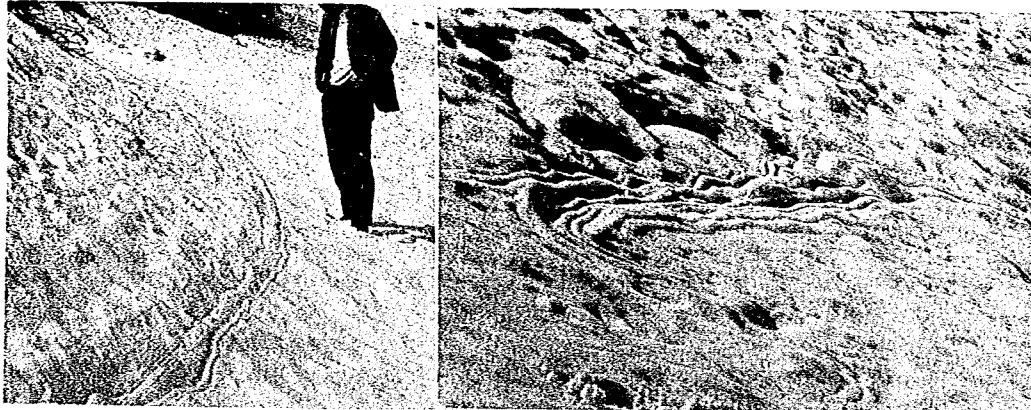
これらの写真の現象は雪は圧縮性であるために底面抵抗の減少によって発生したものである。この項ではそれらを別々に取り上げ考察しているが、実際はこれらは切りはなすことができない現象であることを記憶すべきである。いいかえれば、地すべり現象はいくつかの事象の組合わせである。

写真-2.1 融雪時の山裾で
みられた雪斜面末端部の
圧縮ひだ

写真-2.2 融雪時の雪斜面末端部
の圧縮ひだの接近写真

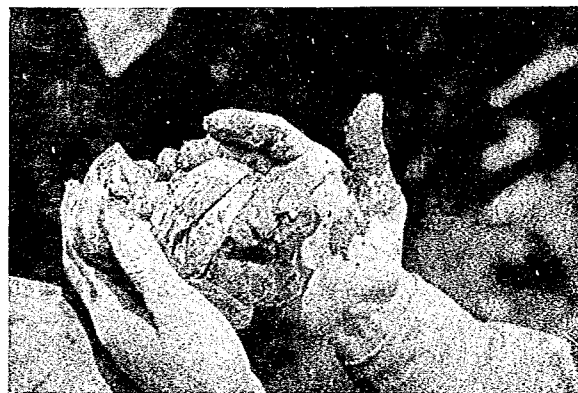
写真-3.5 猿供養寺地すべりのすべり粘土

写真-3.4は糸魚川附近で地すべりがあり、このとき地表面のところどころに見られた内部から噴出したと思われる超軟粘土である。また写真-3.5は試掘調査孔の底面から得られたすべり面の粘土である。この2つの写真の粘土とも青灰色の軟かいグリス状の粘土で酷似していることは興味深い。新潟地震の際に栃尾市附近の丘陵地上の地表面からも同様な粘土が噴出したことをある地すべり技術者はこの写真を見て指摘している。このことは新潟地震で問題となったクイックサンド現象とあるいは関連があるかもしれない。

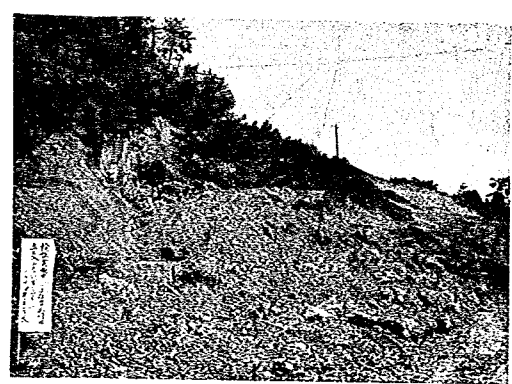
写真-3.7 事故後 右端に小さく見える
崩壊は47年6月18日発生

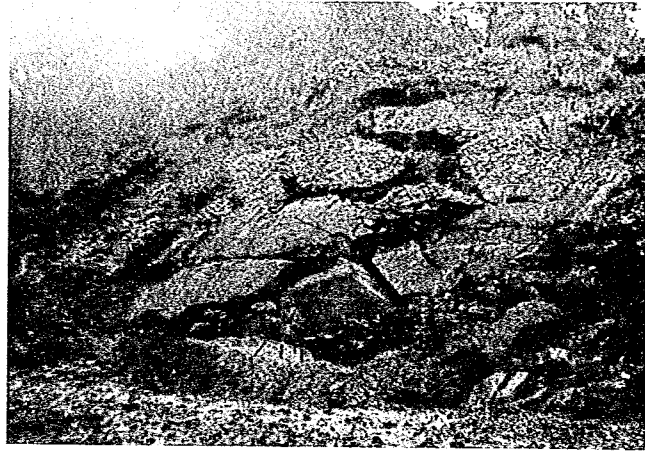
写真—3.19→
頁岩層が層にそって滑落し上部の砂礫層がこれにかぶさるように崩れる。

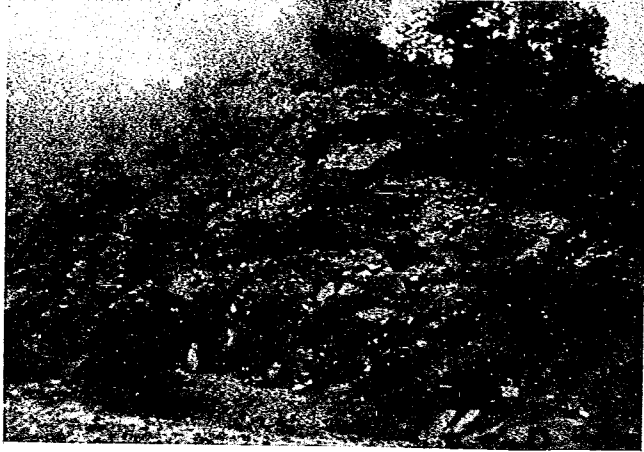
← 写真-320

砂礫層が頁岩を覆うように崩壊

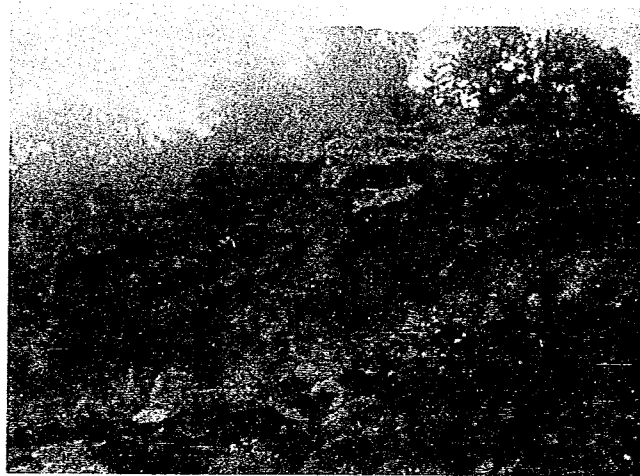
写真-321→

切り取り1:1の勾配は姿を消し、また、砂礫層は完全に頁岩を覆い、一見この崩壊は砂礫層の崩壊のように見える。

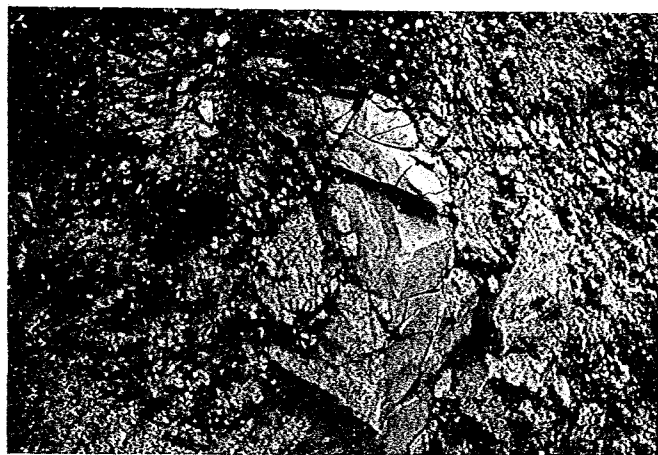
写真-4.3 花コウ岩の風化

しかし、花コウ岩や石灰岩の風化の進行は遅い。落石などの現象はこのような風化によるものとすれば、これは図-4.4に示すように抵抗力 R_1 は R_2 に比してその減少度が大であり、 R_1 は頁岩、泥岩などをさし、 R_2 は花コウ岩、石灰岩などとみなすことができる。この抵抗力減少度 dR/dt の関係をj知ることが斜面の予知に結びつくことになるが、現在、このような測定値は極めて少ない。ただこの報文の117号線の切取現場の箇所で頁岩の風化実験について若干ふれて

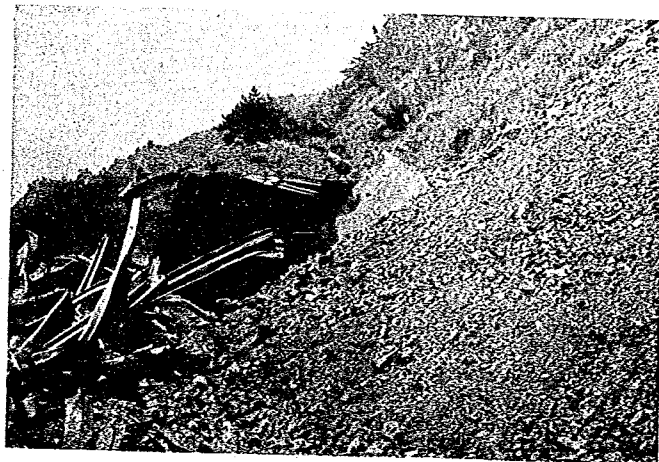
写真-4.1 昭和44年8月 親不知において鉄道、国道を埋めた崩壊

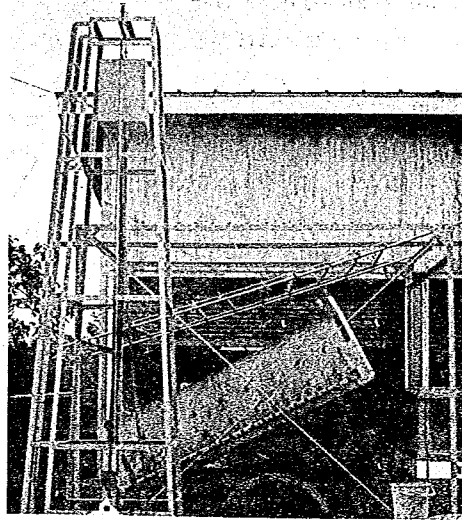
実験装置の全景は写真-5.3に、またその概略の寸法は図-5.21に示した。装置の主要部分は片面ガラス張りの実験槽（長さ220cm 巾150cm 高さ50cm）と水圧調節タンクからなり、この実験槽は勾配可変で、また水圧調節は写真-5.3に示すようにタンクを上下させることによって行う。タンク内の水は写真-5.5および図-5.21に示した流量計を通り、外側面のメインパイプから実験槽の底面の下にある間隔10cmのパイプにつけられたノズルから湧水する。このノズルの横方向の間隔は10cmである。水の噴出位置および量は写真-5.5のバルブで調節することができる。また、パイプ内の空気は写真-5.4に示されたコックにより排除することができる。

写真-5.3 装置の全景

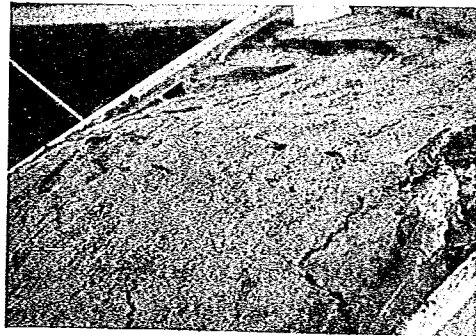
写真-5.11-② 斜面 間部の盛り上がりとそのクラックの発先

写真-5.11における中間部の盛り上がり現象の発生する場合は、終局的に時としては末端部における受働破壊現象のような、一種の

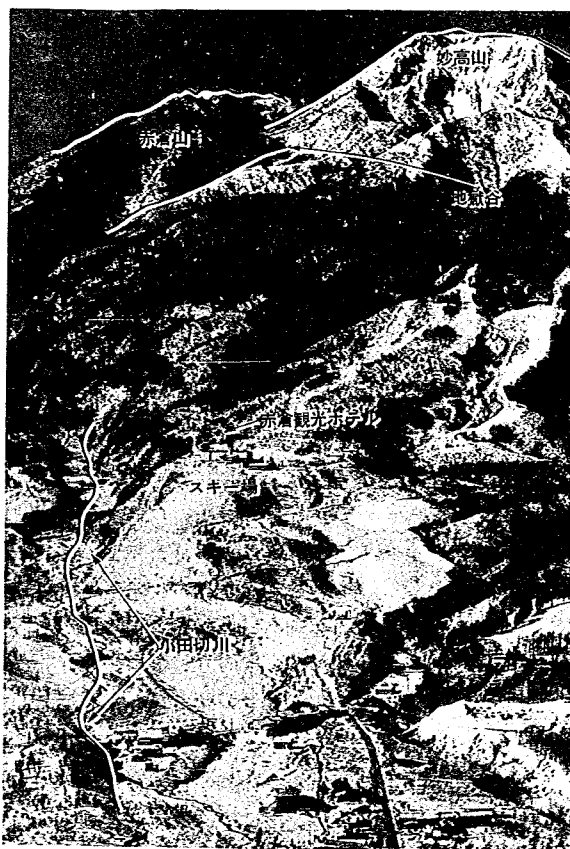
図-2.には地すべり発生地点を白田切川の縦断の概略を示した。林道より白滝辺の勾配は平均して $25/100$ の中には垂直に流れる滝もある。また、地すべり地より関川合流点までの平均勾配は約 $7/100$ である。地獄谷の地すべりの面積は、東西約400 m南北200 mの約6 haである。写真-1.は山津波の発生した2～3日後の妙高山と、それから流れる白田切川の模様であり、白田切川にそって処々に黒い所があるのは、土砂の堆積である。

写真-1. 妙高山地獄谷小田切川（新潟日報提供）
