土木研究所資料第1885号

積雪寒冷地における防護柵に関する 研究報告書 (その1)

建設省土木研究所

積雪寒冷地における防護柵に関する研究報告書

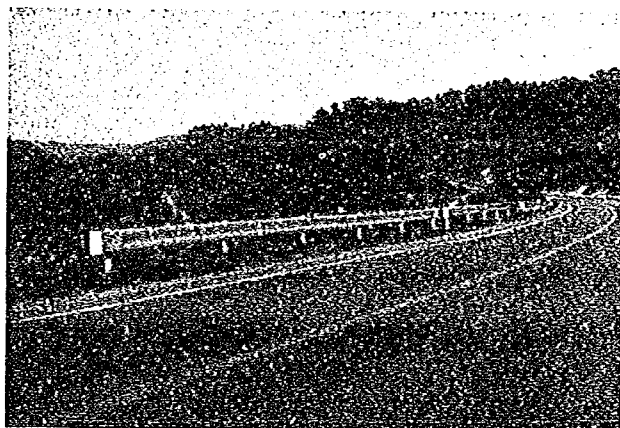
写真7.10 手の子地区ガードレール

融雪後、全供試体の状況調査を行ったが、いずれも、破損等の問題点は見られなかった。その状況は写真7.10から7.13に示すとおりである。
