大規模表層雪崩実態調査

昭和63年1月

建設省土木研究所
新潟試験所

— 幕ノ沢大雪崩の例 —

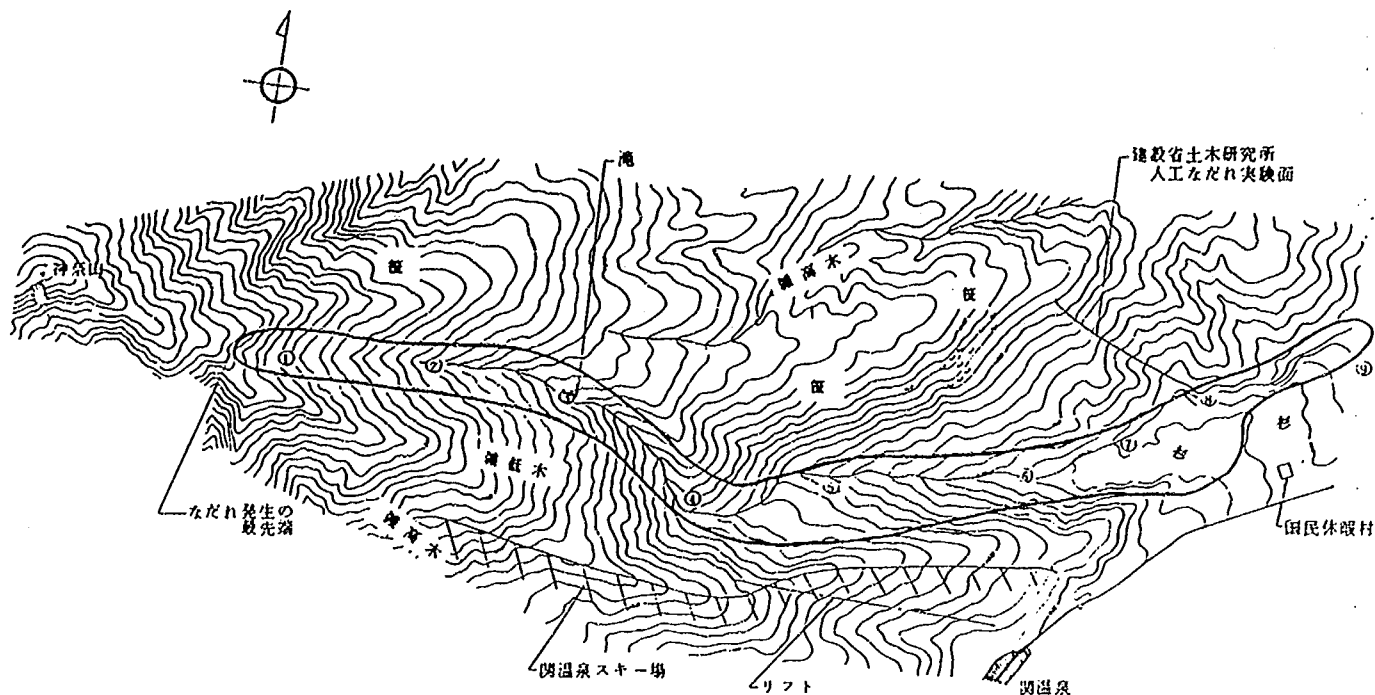
図1-3 幕ノ沢平面図

図1-3、1-4は、幕ノ沢の平面地形図と沢中央での縦断図である。図1-4の1で示した部分が雪崩の発生区の最先端と推定される。この付近は、30度以上の斜度であるが、その長さは比較的短く、浅い谷地形となっている。沢の北側斜面で1から2までの間は、一部岩場があるもののなだらかな斜面で、高さ数[m]の樹木が密集していることなどから、一般的には雪崩の発生地点になりにくいと考えられる。しかし、この地点は北西の季節風が吹くと雪庇の張り出し易い地形をしているため、雪庇の滑落等が雪崩の発生源になる可能性があるものと考えられる。一方、沢の南側斜面で1から4までの間は、30度程度の

急斜面が続き、その植生も1~2[m]前後の雑木がまばらに生えている程度で、雪崩の発生しやすい地形になっている。沢沿いでは、3地点に落差10[m]程度の滝があり、流下から谷が急峻となっている。さらに4付近はS字カーブとなっており、5の右岸側に比較的平坦な場所がある。ここから下流は、谷全体の幅が広くなり、沢筋の勾配も緩やかである。雪崩の堆積区での傾斜角は5°前後となっている。また、全体的にみると、総延長3[km]強・高低差1000[m]弱でその平均勾配は16~17度である。

なお、図中の8は土木研究所新潟試験所の雪崩実験斜面で、9が観測小屋である。

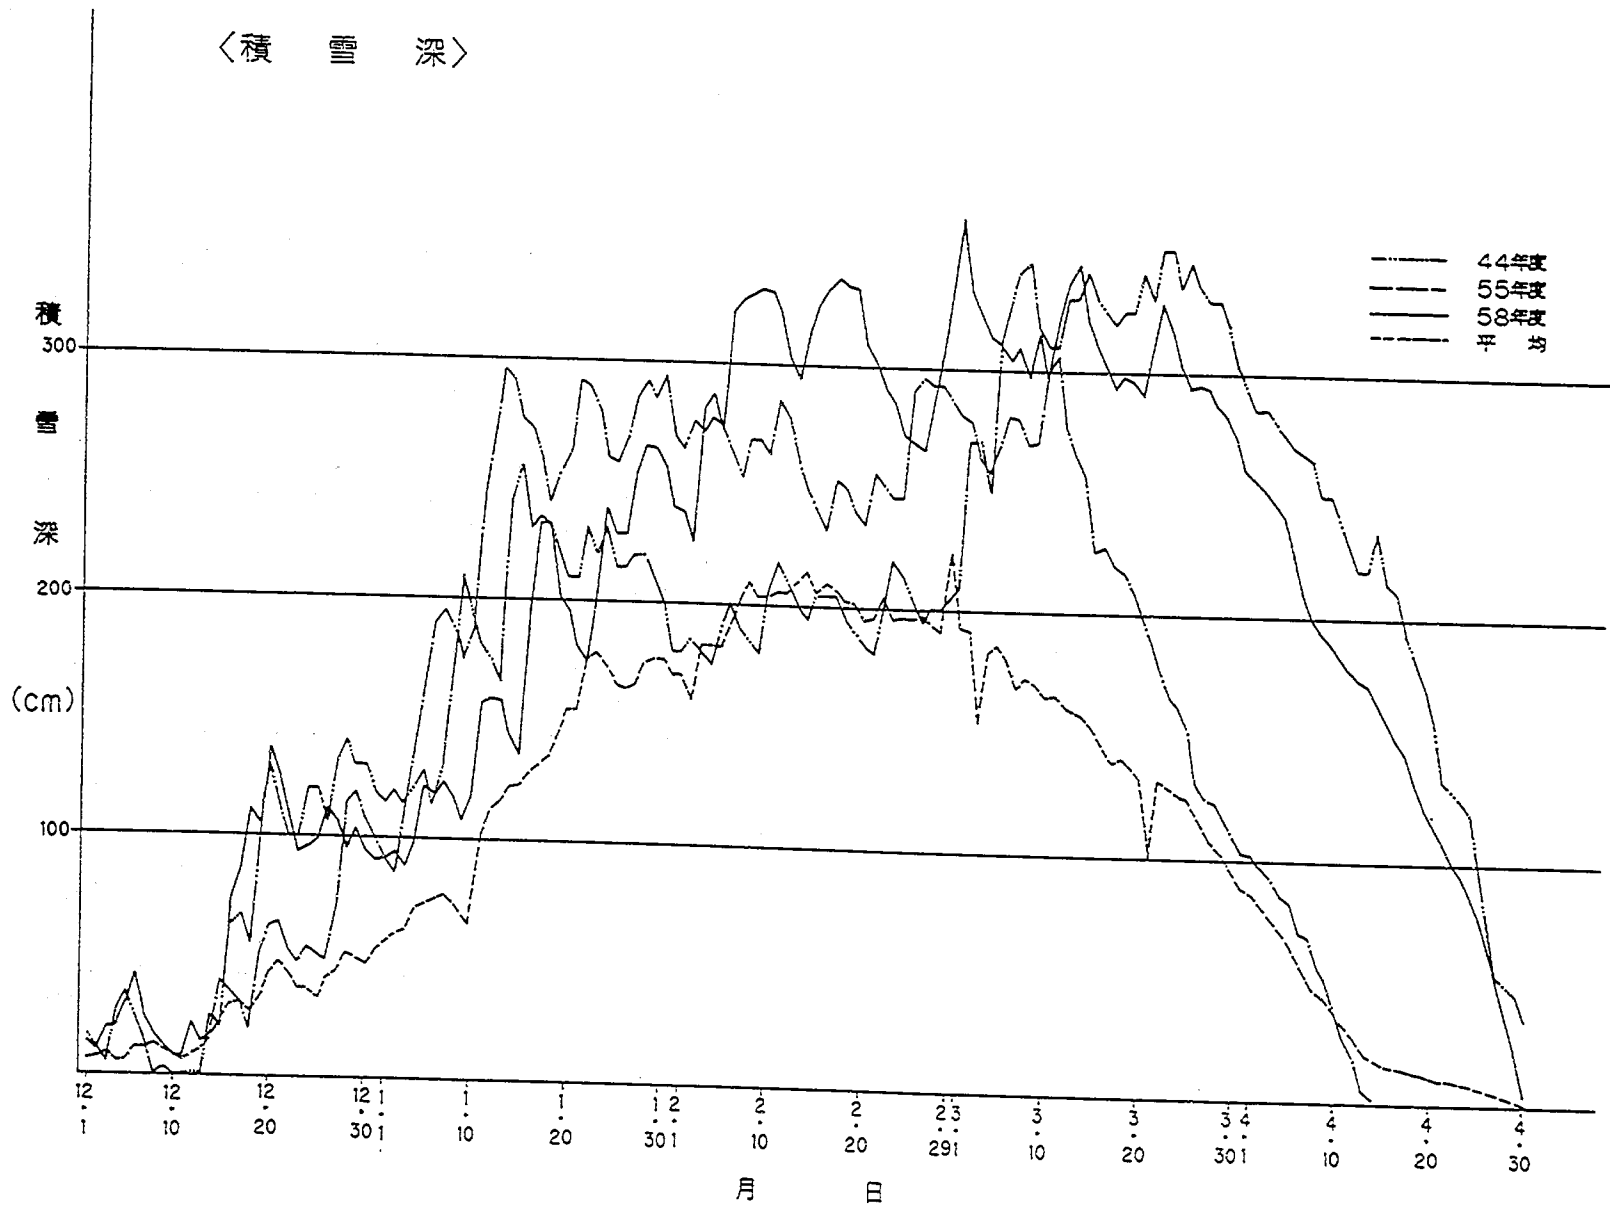
図1-8 気象変化図(積雪深) 気象庁関山観測地

関山気象観測所における積雪状況（図1-8、1-9）をみると、積雪深・降雪量ともに56豪雪時を上回っている。また、積雪深は2月に入ってから増加し続け、融雪期を大幅に遅らせていることがわかる。降雪量については、10年平均値および56豪雪時等に比べて群を抜いており、59豪雪の異常さを示している。

次に、気象状況(図1-7~9)を比較してみると、積雪深が3月になっても多いことや、累計降雪深が2月の下旬になっても横ばい状態にならないこと等、非常によく似た傾向を示していることがわかる。さらに気温についても例年に比べて低温であった。したがって、このような状況下で大雪崩が発生しやすいものと考えられる。

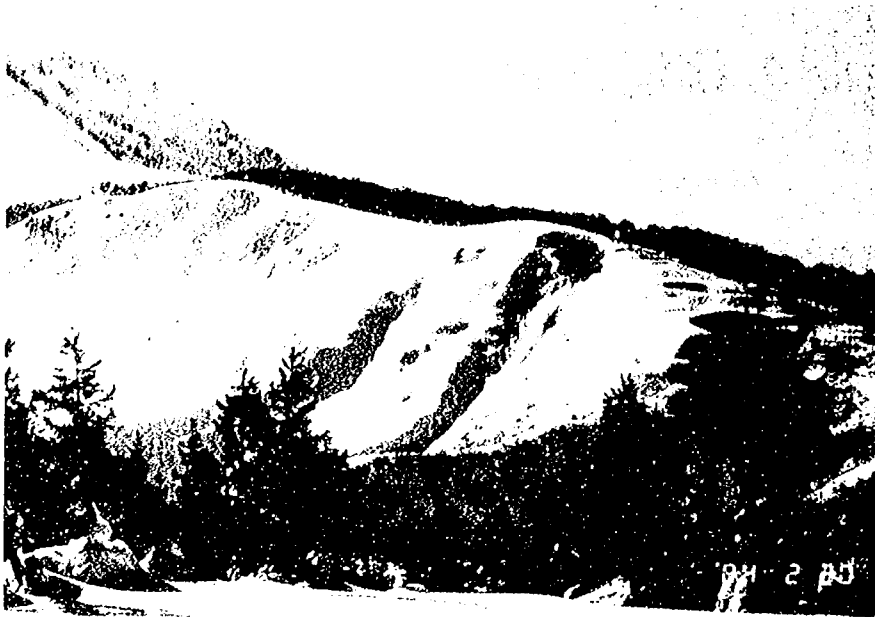
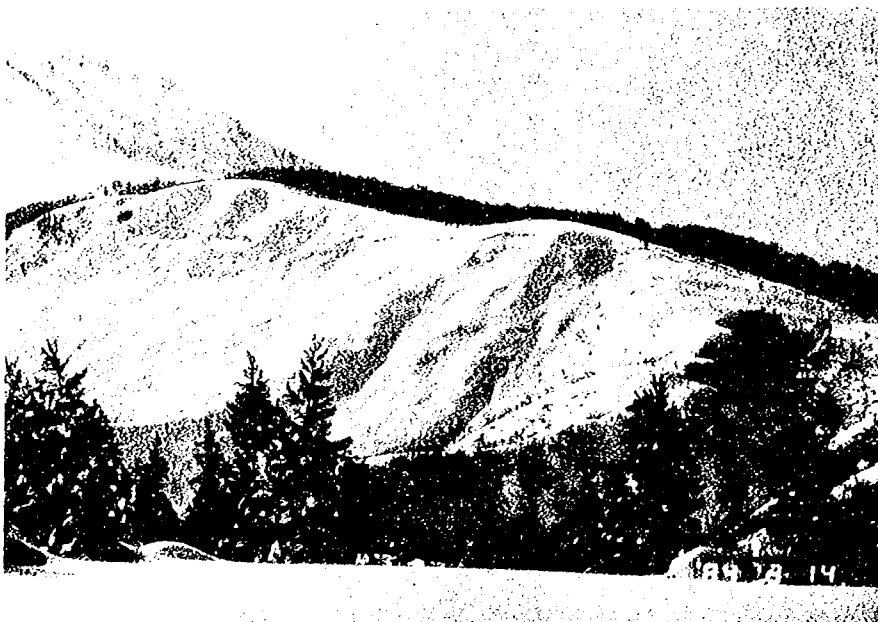
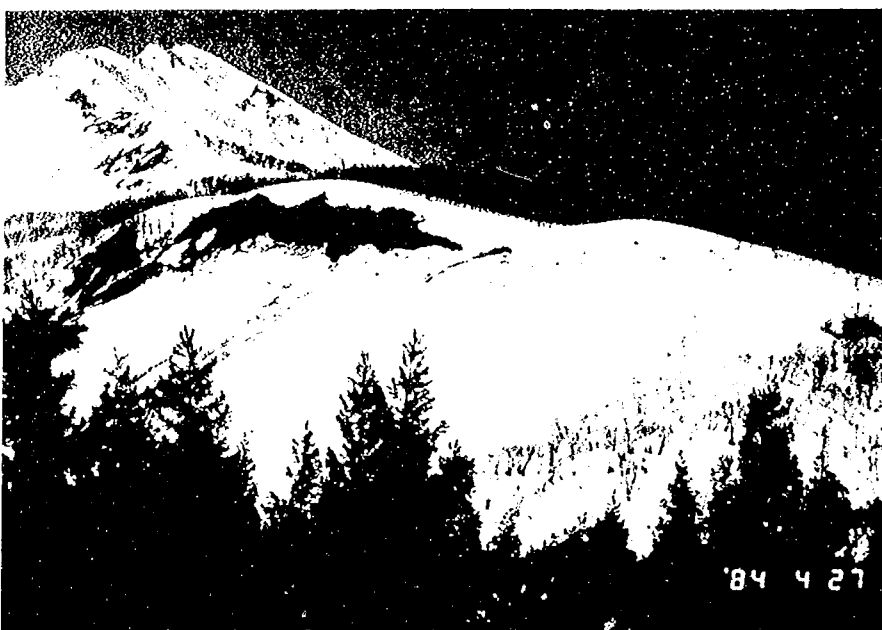
写真3-2 自動撮影装置による撮影写真（雪崩確認のもの）

観測斜面では、比較的大規模な雪崩が毎年3~4回程度発生している。昭和59年1月から5月の間に、雪崩観測小屋から撮影した写真(写真3-2)により確認されている観測斜面の雪崩発生回

数は3回で、日付は2月20日、3月14日、4月27日である。今回の雪崩は積雪深等を考慮すると、2月20日、3月14日のどちらかであると考えられる。但し、これらの日は雪崩跡の確認日で実際にはそれ以前3～4日程度の間には雪崩が発生しているものと考えられる。

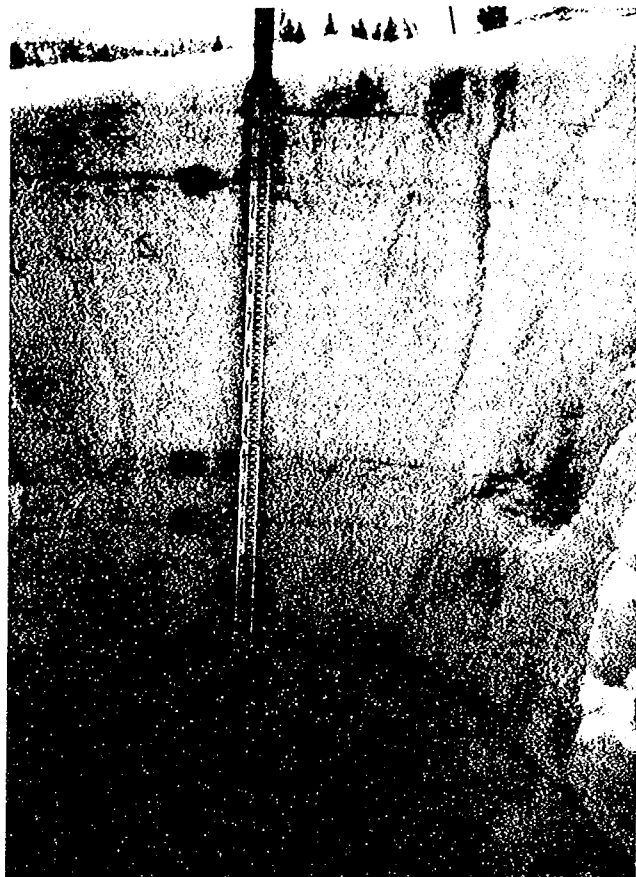
写真3-3 積雪断面観測状況

観測方法は、まず積雪断面を掘削し掘削断面に赤インクを吹きつけて各層境界の確認を行い、写真撮影(写真3-3)を行う。そして、各々の層について密度や一面剪断抵抗力等(写真3-4)の測定を行う。なお、物理観測の内容および方法については表3-2に示した。

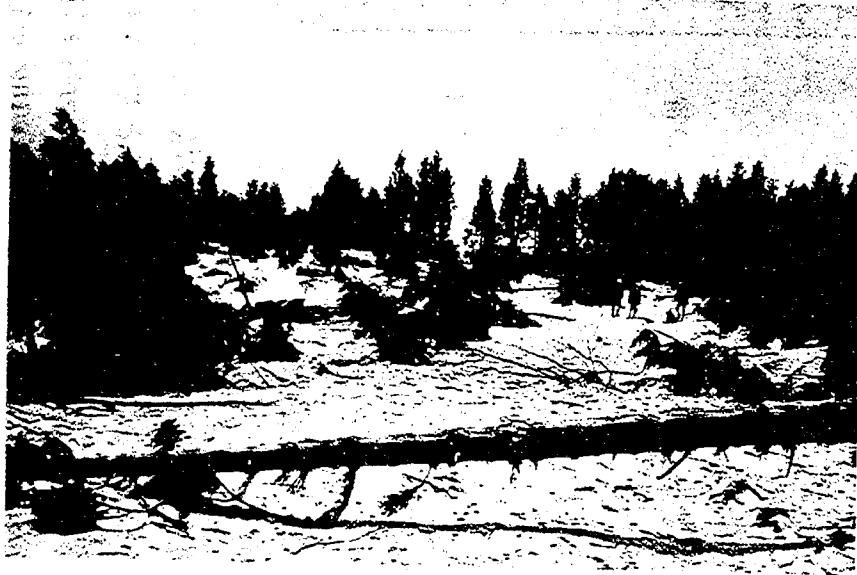
写真 3 - 6 森林被害状況写真

堆積区の被害木の切断状況(写真3-6)を観察してみると、被害木のうち7割程度が地上3~4[m]、2割程度が4~5[m]、残り1割程度が2~3[m]の高さでそれぞれ切断されていた。これらのことから、今回の大雪崩の滑走面は、地上4[m]程度の高さであったと考えられる。また、これらの切断高さの異なる木は混在して分布していた。したがって、切断高さの違いは2回以上の雪崩によってできたのではなく、1回の雪崩で流厚の変化等によりできたものと考えられる。さらに、切断高さが異なった理由としては、雪崩流の空間密度が局所的・瞬間的に変化したことや、積雪内部で折れたこと等が考えられる。

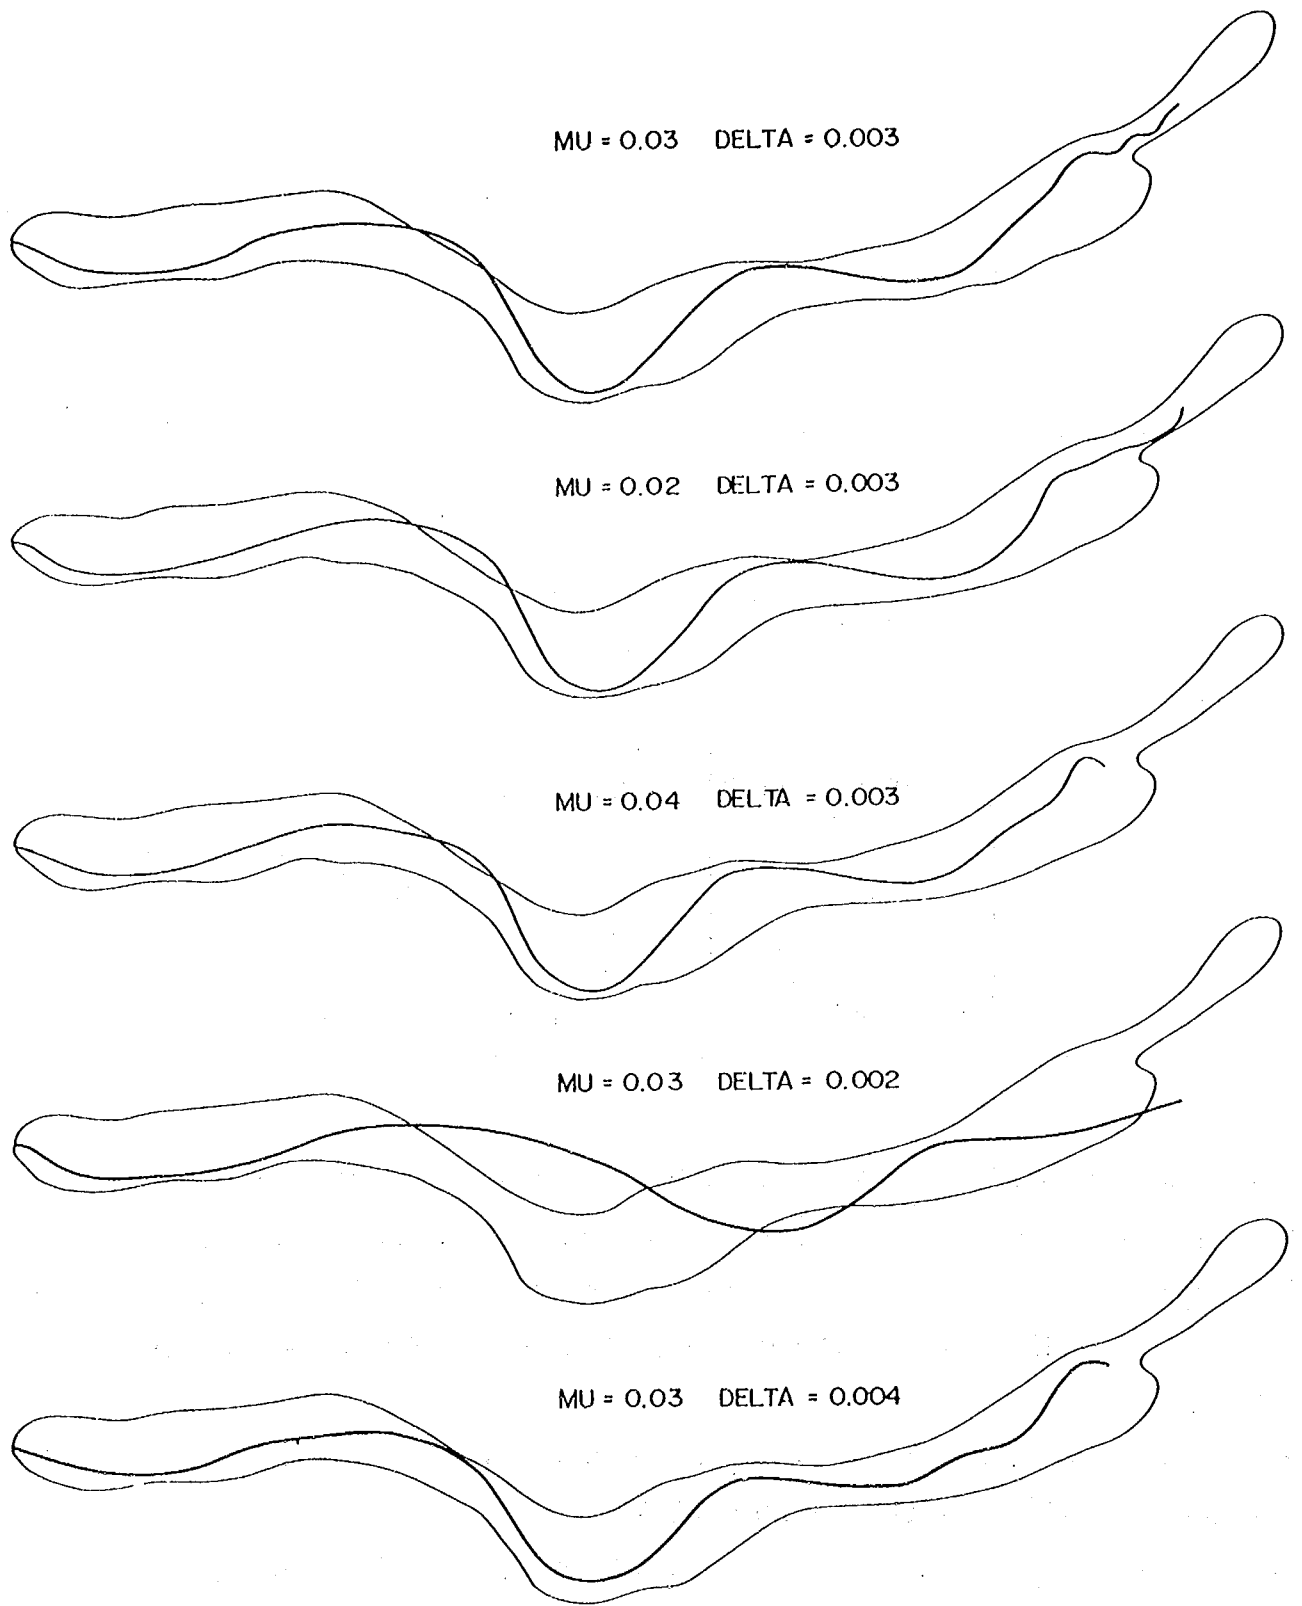
図3-5 雪崩走路シミュレーション結果(三次元モデル)

表3-12および図3-5は三次元モデルによる解析結果である。この結果から雪崩範囲に最も近似していると考えられる MU=0.03, DELTA=0.003の走路を選択した。

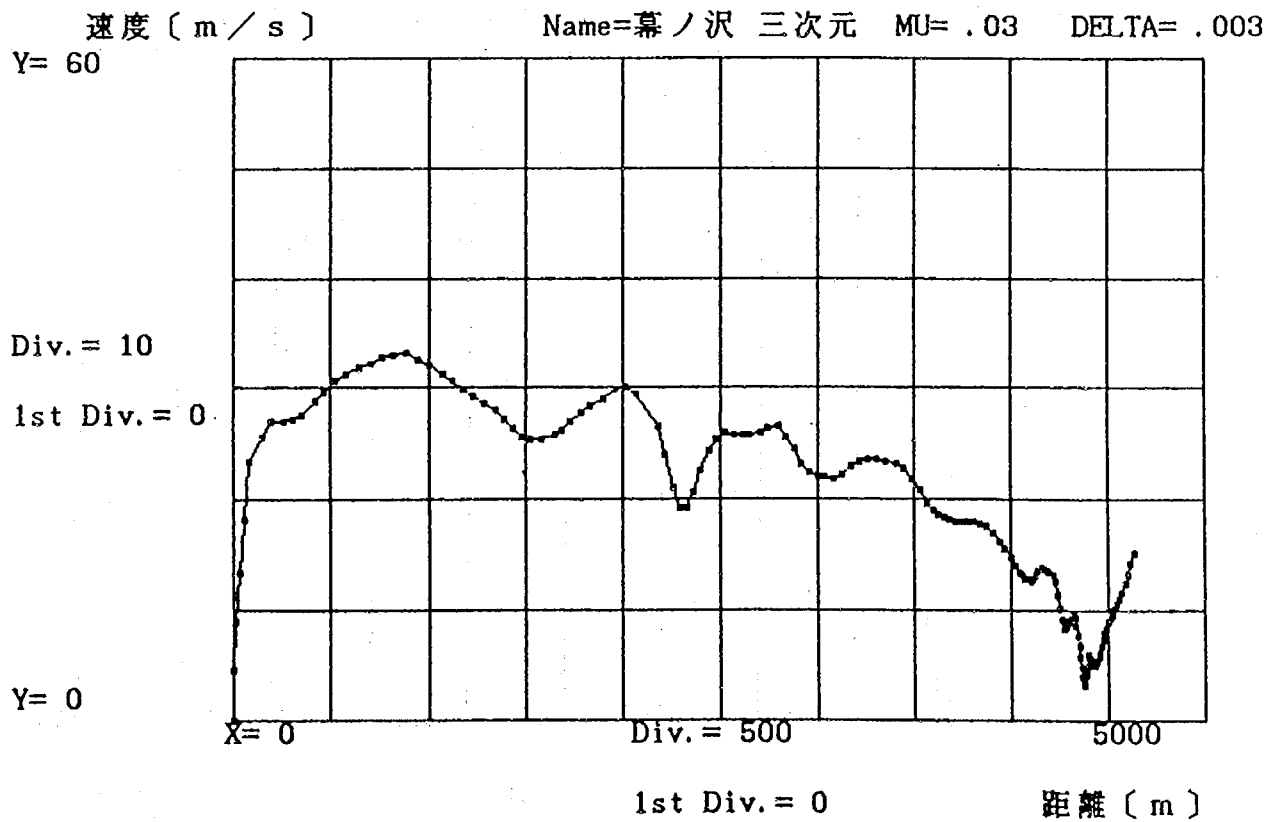
図3-6 雪崩シミュレーション結果 (三次元モデル)

表3-12~17および図3-6~11は各種モデルによる解析結果を示したものである。モデルにより速度等が異なっているが今後の研究により修正されるものと考えられる。なお、離散ボールモデルは計算時間が長時間になるため走出距離を2 [km] までとした。これは他のモデルが1 [km] 前後で最大速度を記録しているためである。
