# 土木研究所資料

苗場山麓で発生した全層雪崩について

平成元年12月

建設省土木研究所  
新潟試験所  
砂防部急傾斜地崩壊研究室

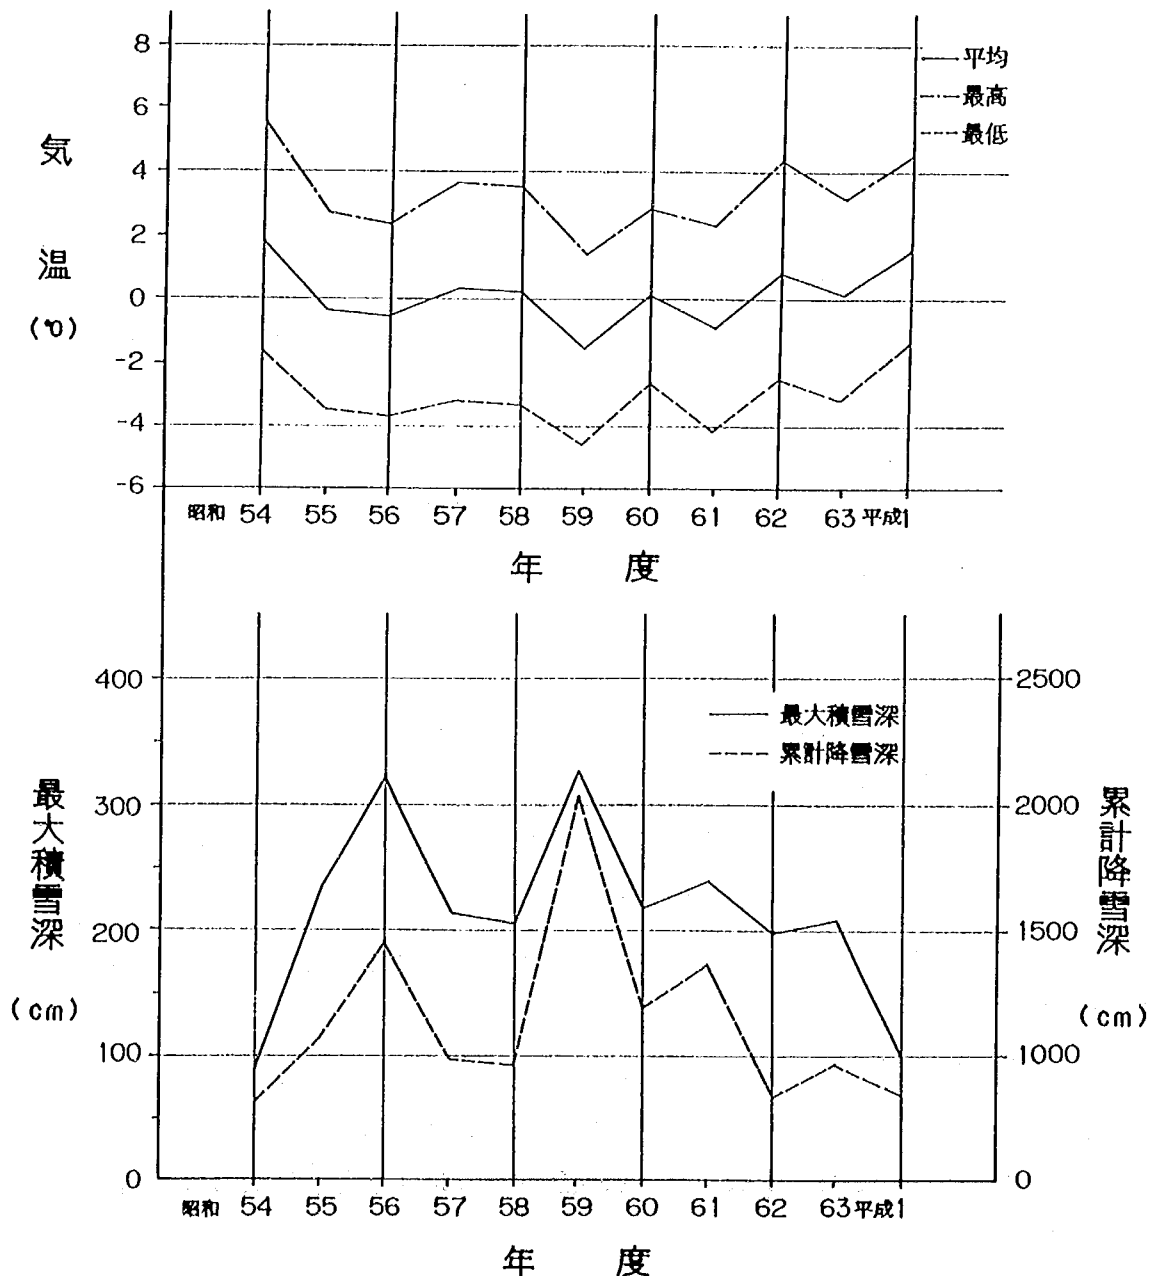
図2-1 雪崩現地周辺（湯沢）の気象概要

雪崩発生地点（標高 約2,000m）から約12km離れた湯沢町（気象庁AMeDS：湯沢町湯沢字中島川原、標高 340m）で過去10年間に観測された気温、降雪、積雪データを図2-1に示した。これを見ると、冬期間（1～3月）の平均気温は±0℃前後、最大積雪深は通常2m以上、累計降雪深は10～20m程度にも達している。

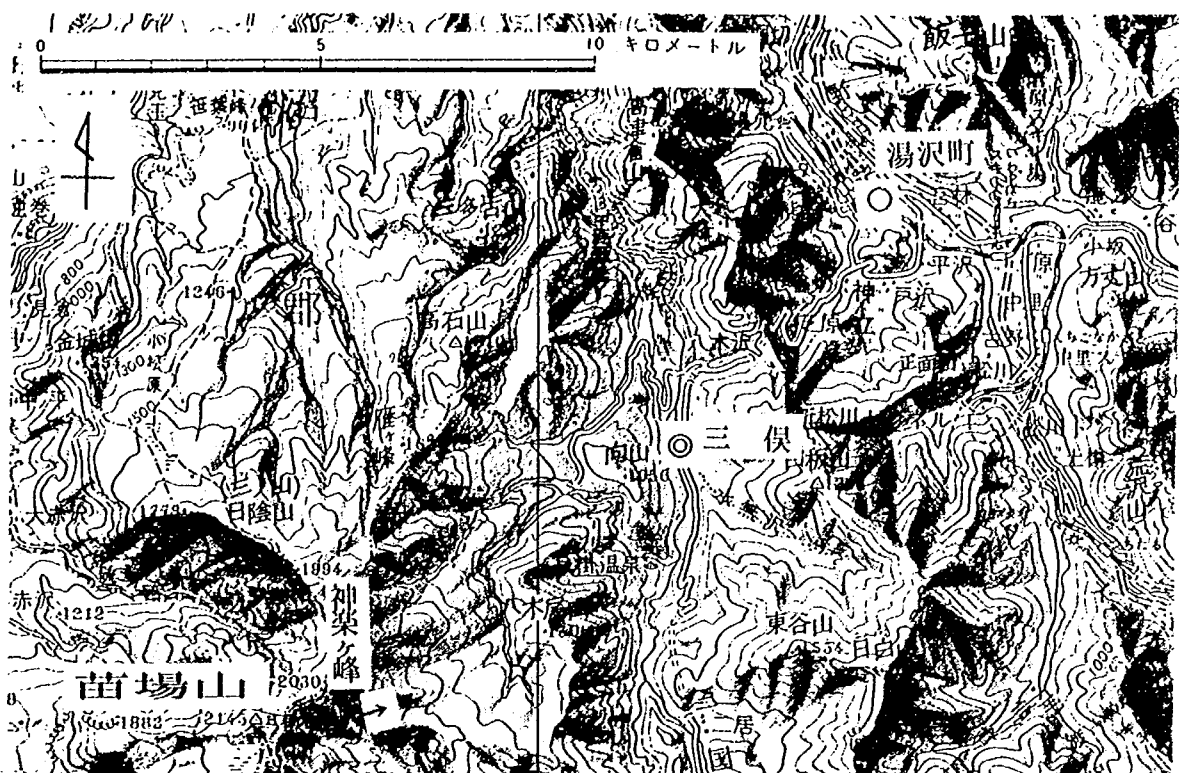
図2-2 気象観測地点（三俣）の位置図

雪崩発生地点に一番近い気象観測所があるのは、図2-2に示す国道17号沿線の三俣（標高615m）である。この三俣では、気温、降積雪深等を建設省が観測しており、雪崩が発生した平成元年3月の状況を図2-3に示した。図をみると平均気温は0～+10℃の間を変動し、上旬と中旬に10cm/day程度のまとまった降雪が記録されているが、雪崩発生時には積雪深が60cm程度しかなかった（雪崩発生地点近くにあるスキー場による積雪深の公表値3.5m程度、なお現地積雪深の推定は別項4.2で述べる）。

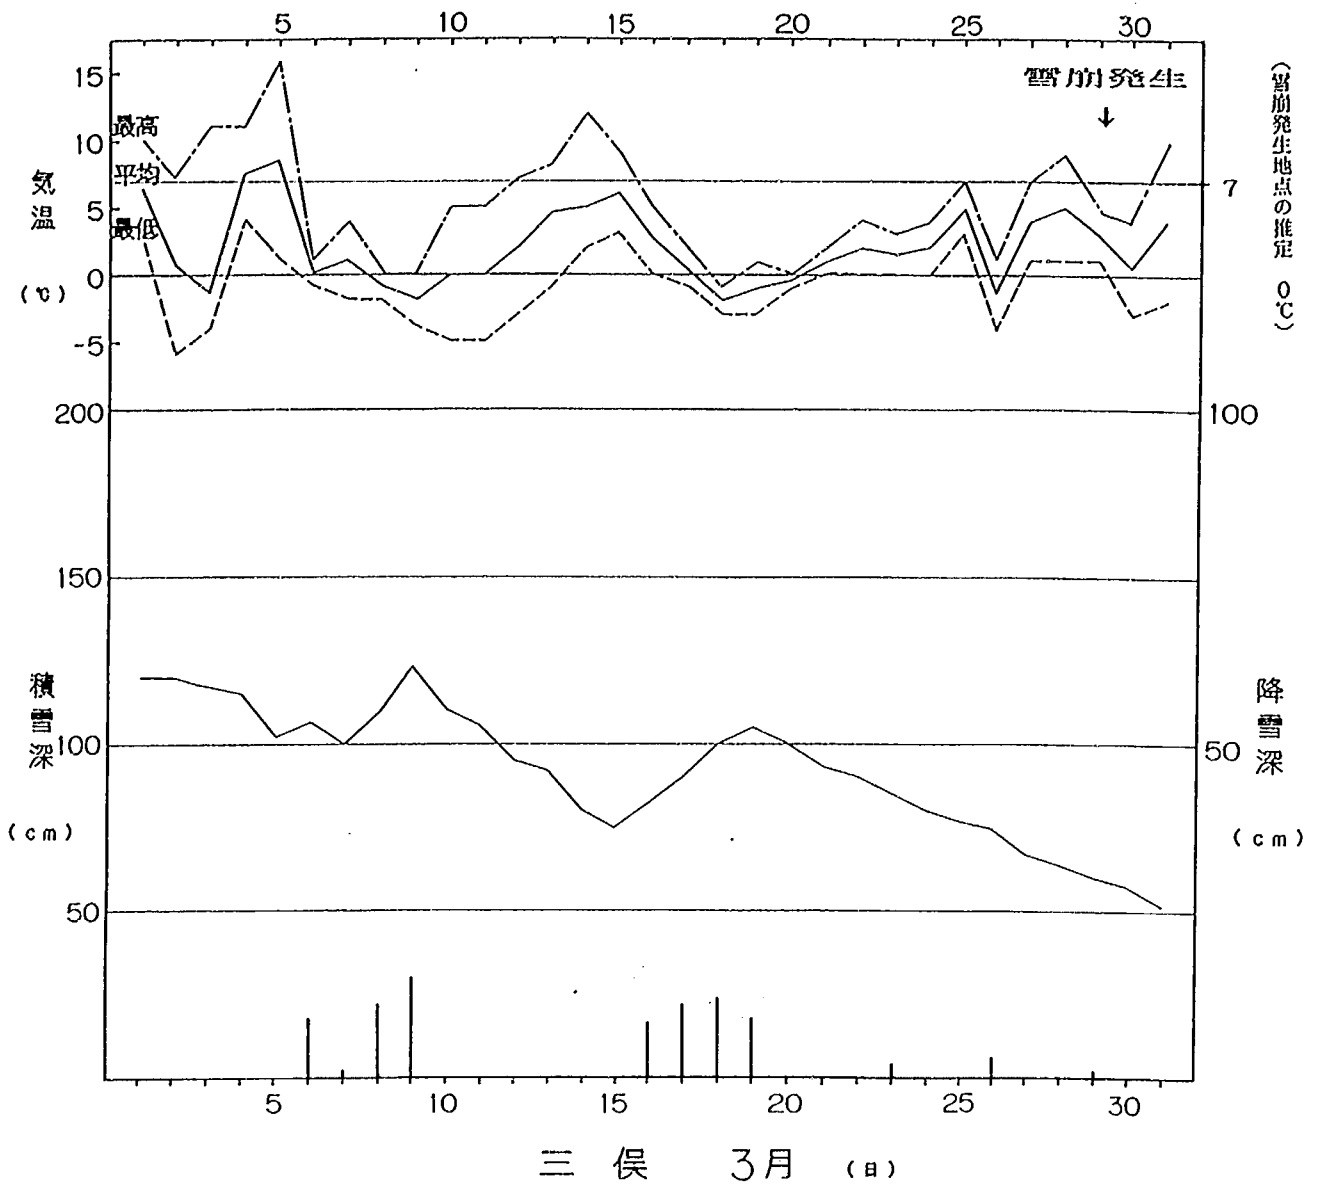
図2-3 平成元年3月の三俣における気象状況  
 (建設省長岡国道工事事務所の観測データによる)

また発生前の10日間程度をみると、20～25日までは最高、最低の日較差が5℃程度と少なく、最低気温についても0℃以上と高くなっている。28日には前日（25日）に比べ全体的に5℃程度も低くなったが、その後27～28日にかけて気温が上昇した。特に28日の日中には、雪崩発生地点の気温がプラスにまで上昇したと思われるが、発生日の29日には再び気温は低下している。この10日間に、三俣での降雪はほとんどなく、気温の高かった25日には降雨を記録した。

これら三俣の気象状況から雪崩の発生理由について考えるためには、発生区との標高差を考慮する必要がある。そこで気温の逆減率を0.55℃/100mとすると7℃程度の温度差があったことになる。図2-3から見ると、最高気温がプラスに上昇したのは上旬、中旬の各々3日間程度と発生直前の28日だけであり、そのうち最高値を示したのは5日である。このため、発生日直前の気温上昇だけを雪崩の発生理由とするには無理があると思われる。むしろ、雪底等を含め4～5m（後述）にも達した積雪の重さによって、不安定化が進んだ斜面積雪層とにより雪崩が発生したものと考えられる。

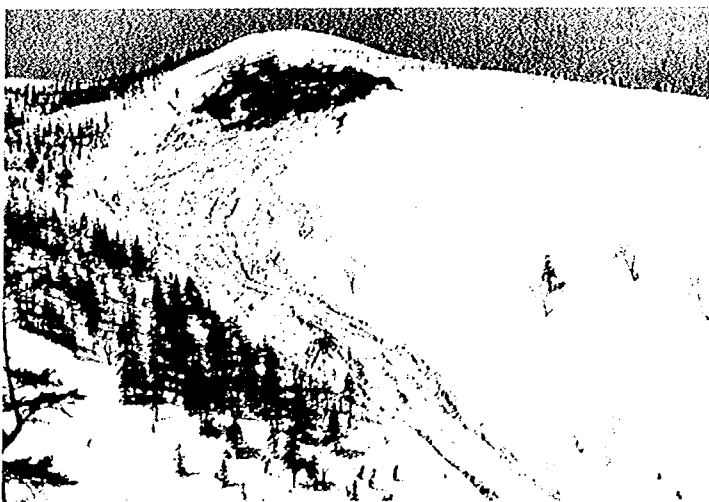
写真3-1 雪崩直後の斜面状況 (4.1)

今回の雪崩については、発生直後に発生区のササが露出していたことなどから、面発生全層雪崩と判断された（写真3-1〔山内修氏提供、4/1撮影〕）。

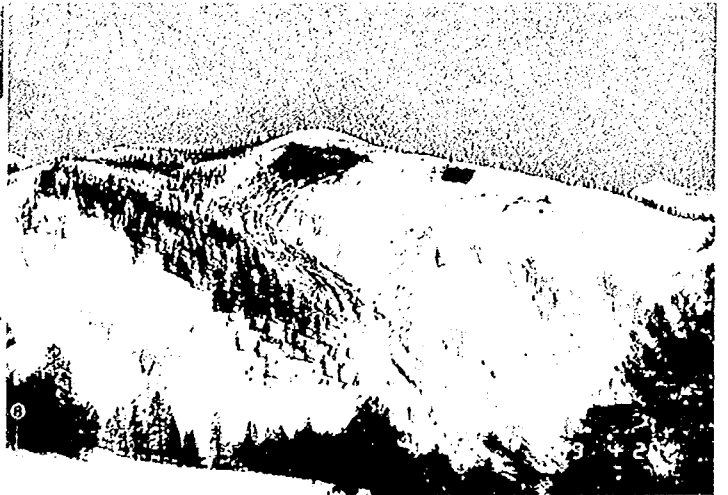
写真3-2 3週間後の斜面全景 (4.20)

発生区は、幅80m、長さ80~100mの範囲であった。最上部は尾根の鞍部となっていて、斜面の方位から雪崩発生誘因の一つとなる雪庇が張り出しやすい所で周りにも雪庇が見られた。実際に、3月29日以降同じ尾根で小さな雪崩が数回発生していた（写真3-2）。また、雪崩の発生した尾根沿いの斜面

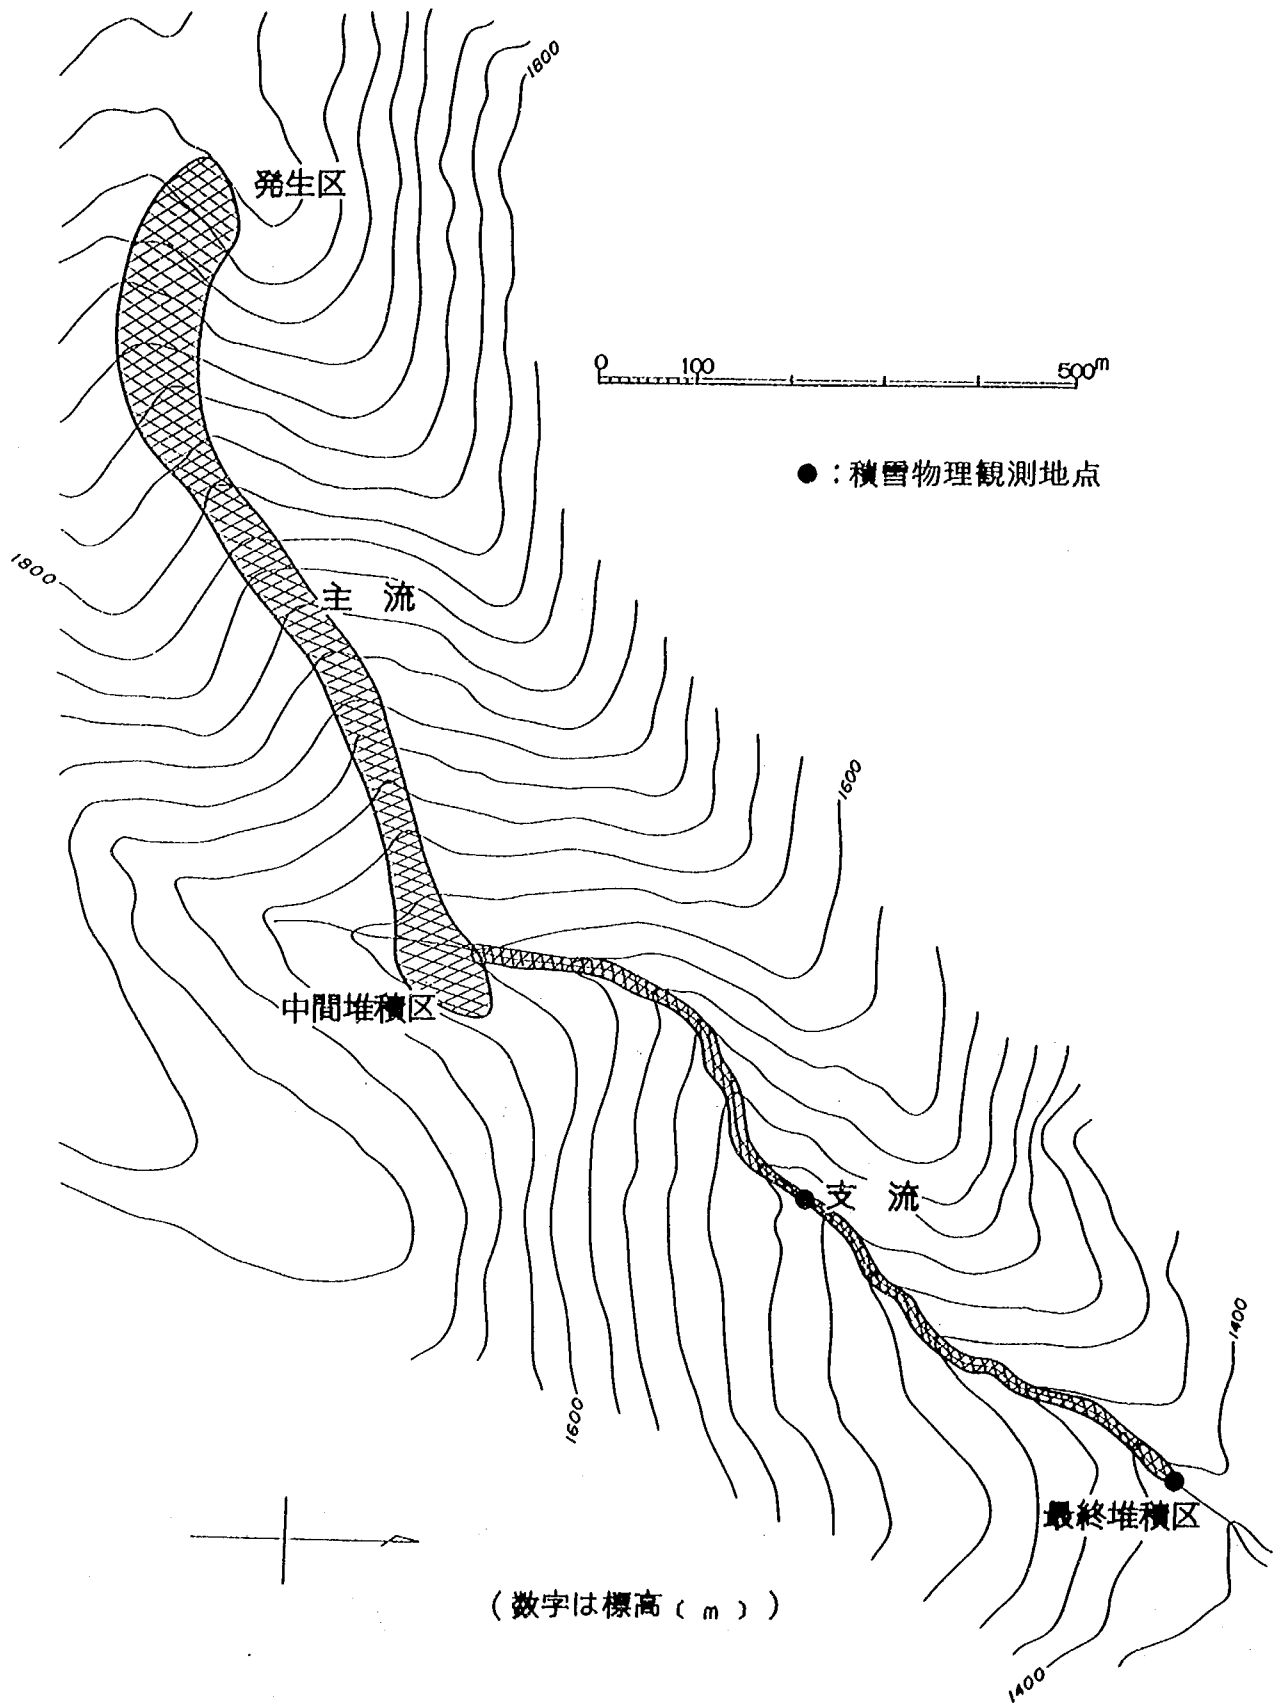
図3-1 雪崩走路の平面図

図3-1は雪崩発生箇所における周辺の平面図であり、網掛け部分が雪崩の範囲と考えられる部分である。また、図3-2は雪崩走路中央の縦断面図を示したものである。

図3-1のように雪崩の発生区は、標高1,940m付近と推定され、南東向き斜面で植生はササ地である。その後の走路は、東向きにカーブして立木のほとんどない斜面を約1km流下し、他方から続く沢との合流点に至っている。この沢合流点付近は標高1,600mに位置する平らな地形で、雪崩はそこを通過し緩い上り斜面となる付近で止まっていた。また沢合流点から下流は幅10~20mのかなり屈曲のある沢地形になっており、立木等はほとんど見られなかった。また雪崩の最終堆積区は、沢地形をさらに約1km流下した標高1,400m弱の地点にあった。

なお走路については、図3-1のように斜面部（上部走路）と沢部（下部走路）を流下した両者では運動の性質が異なるように考えられ、以下に前者を主流、後者を支流として述べる。

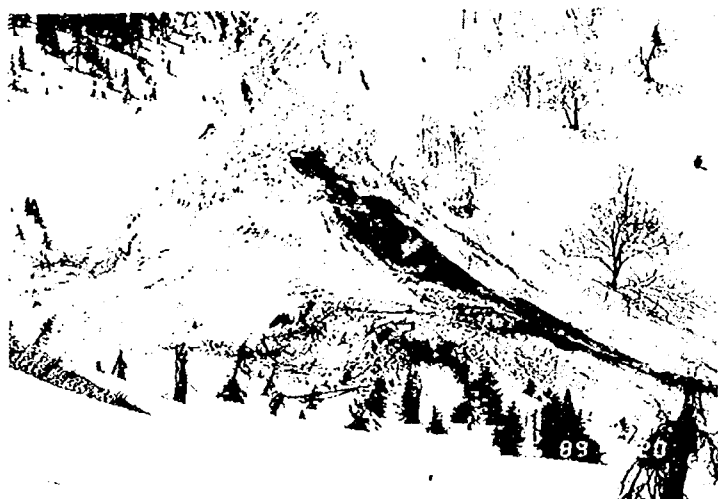
写真3-3 主流から支流の分岐 (4.20)

そして支流走路は、中間堆積区のデブリによって沢方向に押し分けられるように沢下流に向かって流れている（写真3-3）。走路の総延長が、約0.9km、幅約10m、発生区からの標高差が550mで、写真3-4のようにかなり曲がりくねった沢に沿う形で屈曲して流れているため、速度はそれほど速くなかったものと考えられる。

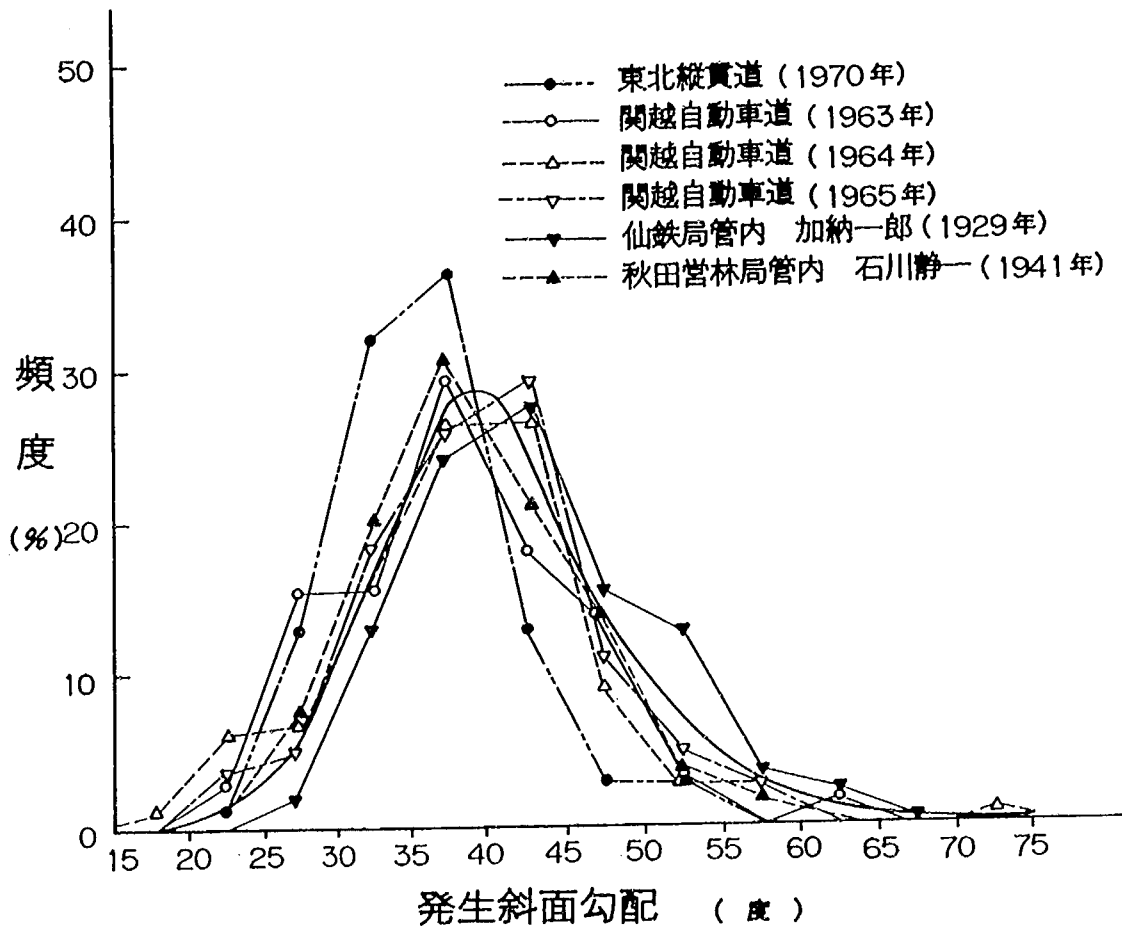
図3-3 雪崩発生斜面の勾配頻度 (長岡忠良氏による)<sup>1)</sup>

発生区の斜度は、 $20\sim 25^\circ$ 程度と比較的緩やかなものであった。このような緩斜面で、雪崩が発生するケースは図3-3に示すように少ないが、これは雪庇の形成により斜面上部の積雪深が下部に比べて非常に大きくなったことや地表の植生がササ地で滑りやすかったこと等が要因として考えられた。

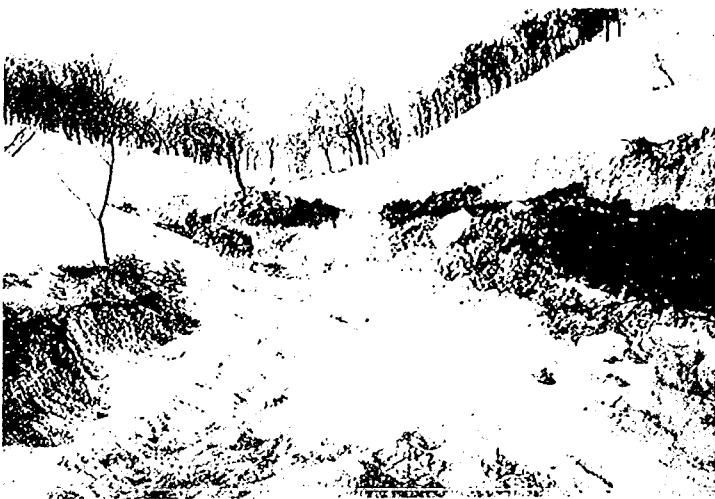
写真3-5 支流走路の断面状況(4.8)

しかし支流走路では主流の流下形態と異なり、積雪面をブルドーザーで押し分けたようなガリー状の流下跡 (写真3-5、6) になっていた。流下幅は、主流との分岐部分で20m程度、最終堆積区では10m程度で溝の深さについては1~3m程度であった。溝側面の下部では積雪層構成が観察でき、その上に幅、高さ1m程度の堆積物 (スノーボール、土砂) が残され側面を形成していた (写真3-7)。土砂 (上部はササを含む) の付着は側面に多く、走路の底面部には少なかった。それら堆積物の少ない走路中央の底面は、段差はあるもののその表面は平滑であった。また雪崩発生から10日後の時点では、走路上をゆっくりと歩行しても足が埋まらない程度にしまっていた。したがって、積雪面を雪崩が押し分け削りながら流れ、その流下によって走路上を圧雪したものと考えられた。なお、溝側面の形成は両側にある部分もあれば、片側だけが顕著な部分もあった。

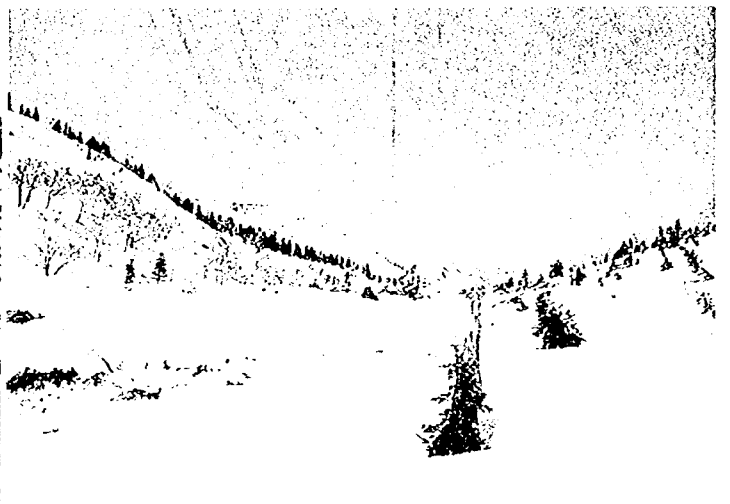
写真3-8 中間堆積区(4.20)

中間堆積区は、斜面から沢合流点の平地部分を超えて対岸に乗り上げる形で堆積し、その幅は最も広い所 (対角線状に) で80m程度の範囲であった (写真3-8)。また堆雪区の境には、積雪断面が一部に見えることから雪崩が積雪を削りながら堆積したことが判断できた (写真3-9)。

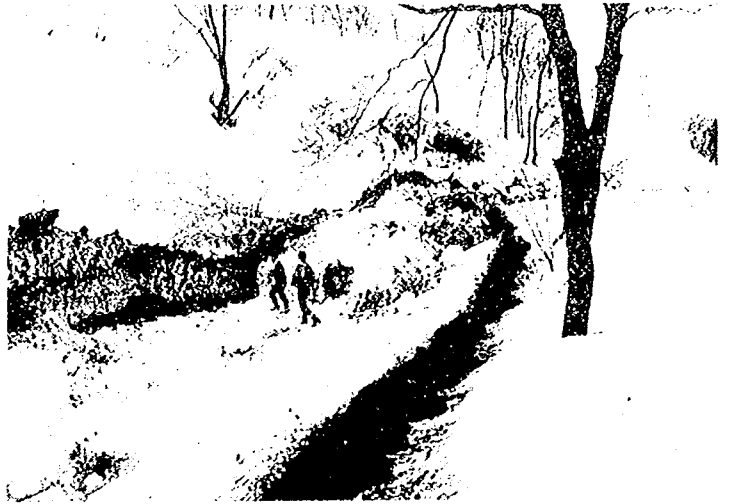
写真3-10 支流走路のデブリ後端(4.8)

最終堆積区は、支流走路の溝先端に堆積物 (デブリ) が、高さ1.5m、幅10m、長さ90m程度で停止していた。デブリは最大で径1m程度の雪塊等からなり、雪塊の断面には積雪層が見られた。また表面の一部を発生区から運ばれたと思われる根の付いたササや土砂 (径20cm程度の石等を含む) が写真3-10

のように覆っていた。その他に、これも発生区付近から運ばれたと思われる径30cm程度あるカンバの木がデブリの上に1本のっていた。堆積区の先端には、土砂の付着により汚れたデブリの前面に、比較的にきれいな雪がラッセルされた状態で堆積していた（写真3-11）。

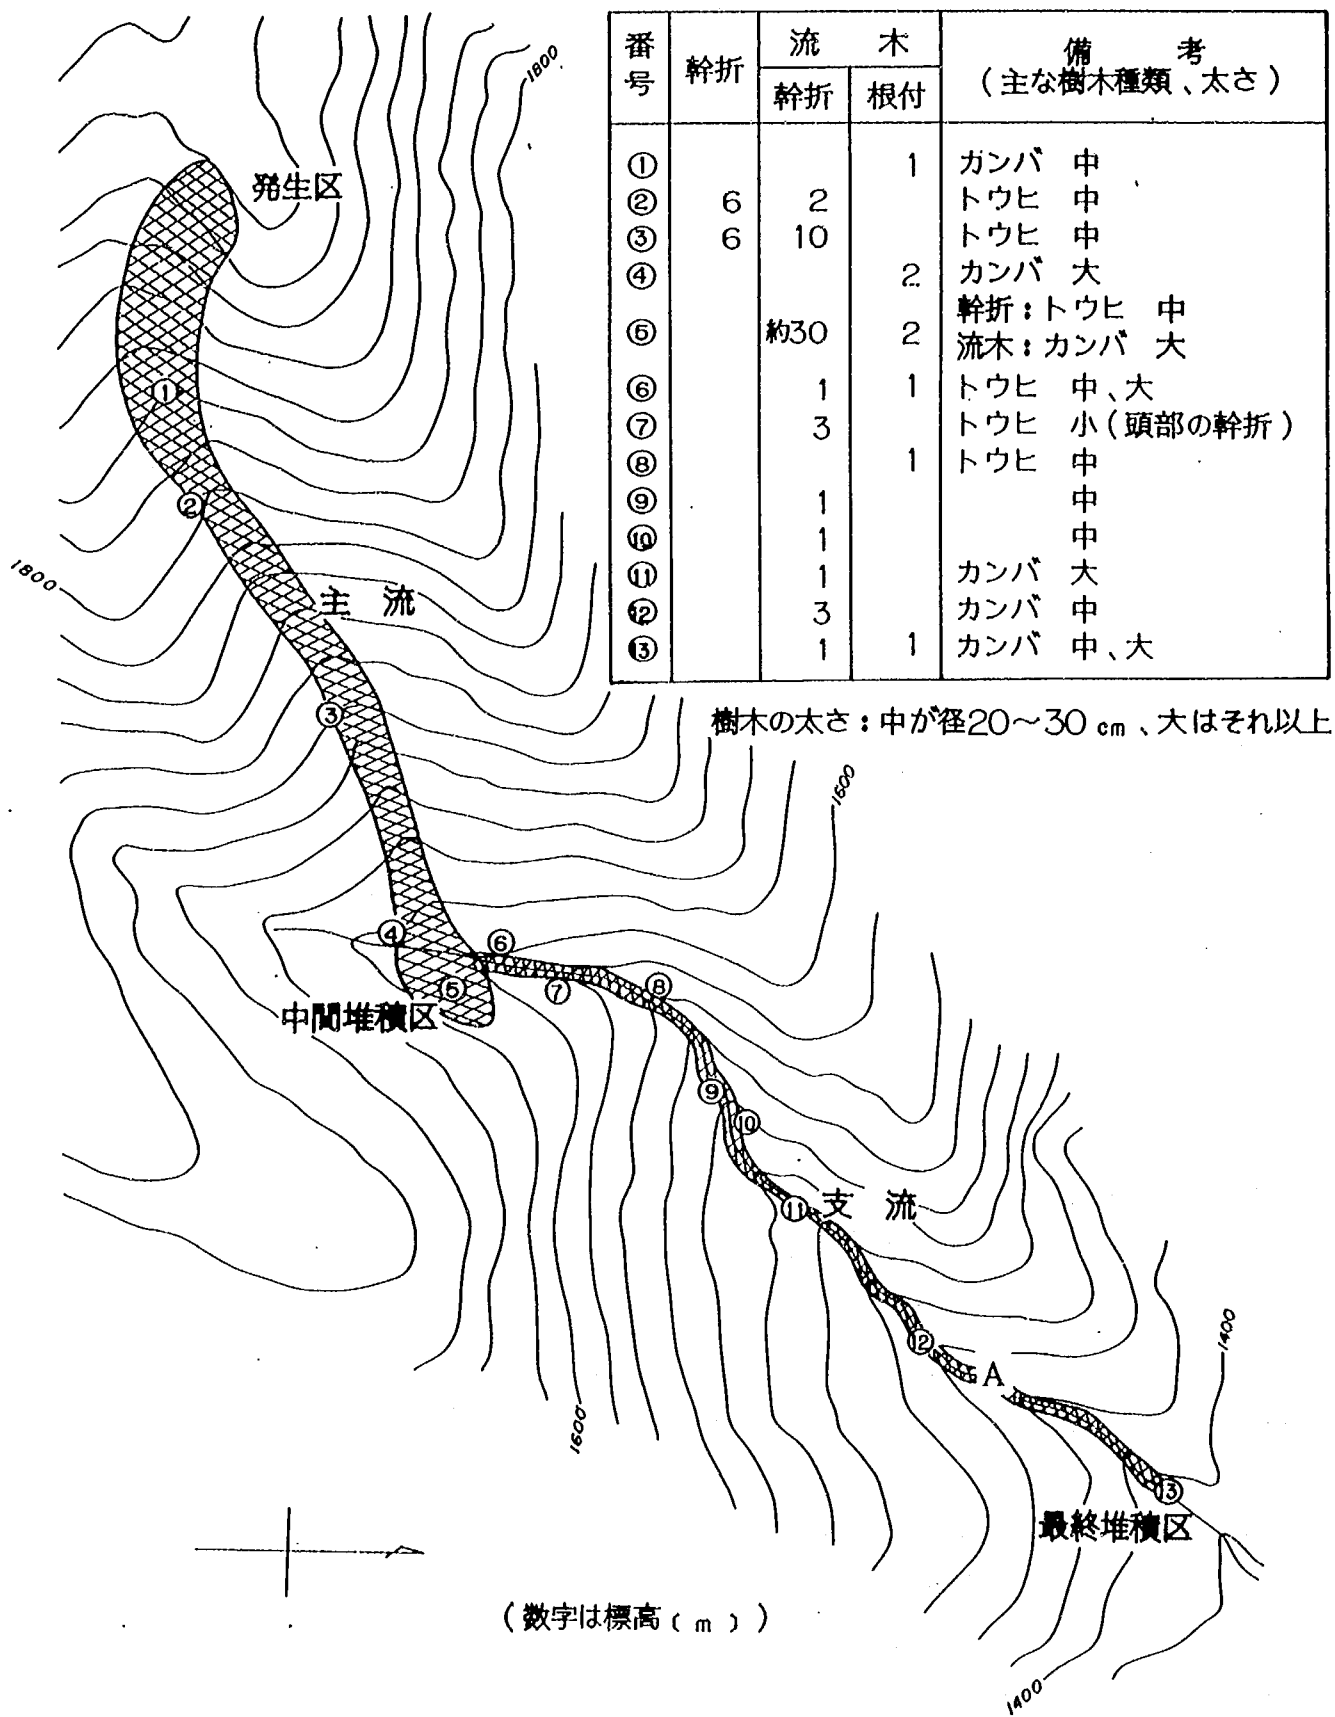
図3-4 樹木の被害状況

今回の雪崩による被害は、幸いにも人的なものではなく、主に樹木に対するものであった。その被害状況の概要は図3-4及び以下の通りである。

図のように、発生区から流れた雪崩が反対側尾根でカーブしたところ（図中②地点）では、数十本のトウヒが幹折れの被害を受け、流木となって走路脇に十数本が残されていた。また中間堆積区のデブリ前面には、流木が20～30本重なり合っていた。この樹木の太さは、ほとんどが直径20～30cm程度であったが、中には太いもので50cm以上の樹木が流されているケースもあり、雪崩衝撃力の大きさがうかがえた（写真3-12）。また今回の中間堆積区には、より広範囲に樹木の上部が剪断されているものが見られたが、これらの樹木は昭和52年に発生した表層雪崩の被害跡であることが聞き取り調査によりわかった（写真3-13）。

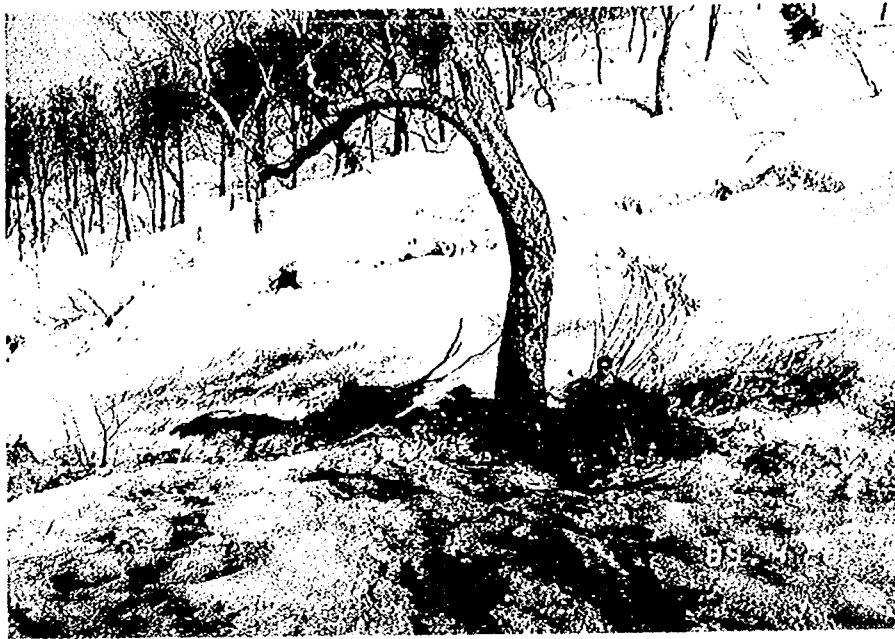
写真3-14 支流層路上の立木（撮影月日 4.20）

支流走路及び最終堆積区では、流木等は疎ら程度にしか見られなかった。支流走路上にあった流木は、支流走路内に立木がほとんどないことや樹木が引き抜かれた痕跡がないことを考えると主流の範囲（発生区、走路）にあった樹木が雪崩によって運ばれてきたものと考えられた。また、走路脇にあるカンバの立木に流木が引っかかっていたが、立木側には幹折れなどの被害はなかった。同じように、走路中央（支流堆積区手前の図中A地点）にある立木についても被害は樹皮の削痕程度しかみられなかったことから、少なくとも支流の後半部では雪崩のエネルギーがかなり衰えていたと考えられた（写真3-14）。

し支流走路の屈曲状況や走路中央にある樹木が折れずに、雪崩流の方が2分されている状況（3章、写真3-14）をみると、支流走路を実際に流れた速度はこれよりは遅い速度であったと考えられた。

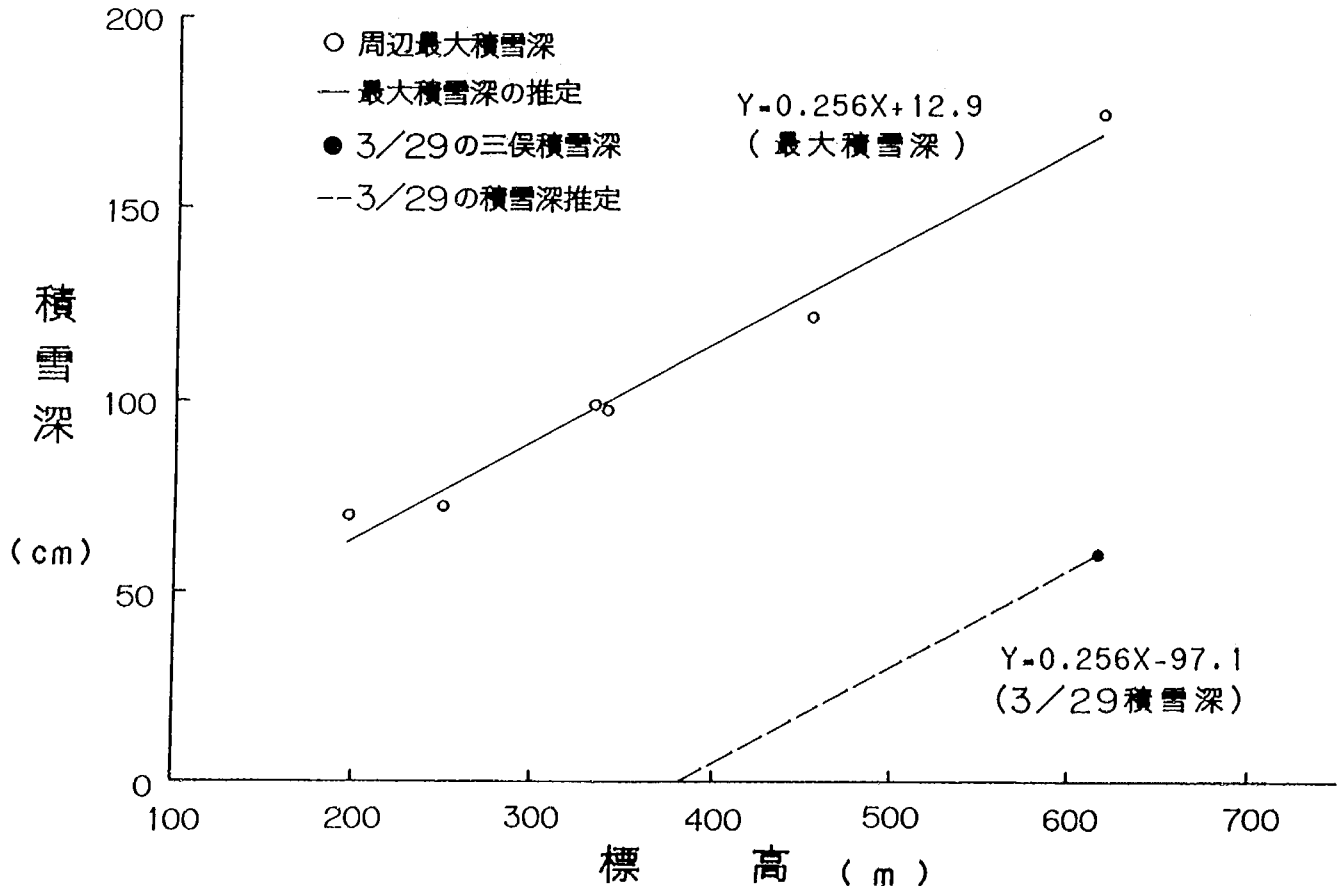
図4-1 標高による積雪深の推定

今回発生した雪崩斜面の積雪深を推定するために、まず周辺の観測所（気象庁、建設省）において2月上旬に観測された年最大積雪深（平成元年）を調べると表4-1に示す結果となった。そして標高と積雪深の関係として示したものが図4-1である。これらのデータから、最大積雪深を標高補正する一次回帰式（式4-1）が求められた。観測地の標高が低いためにより高い地域における式の適合性が問題となるが、式から雪崩発生地点（標高 2,000m付近）における最大積雪深を求めると5mを超える値となった。この値は、現地調査時の積雪状況等からみてもかけ離れた値ではないと考えられた。

$$Y = 0.256X + 12.9 \quad \dots\dots\dots (式4-1)$$

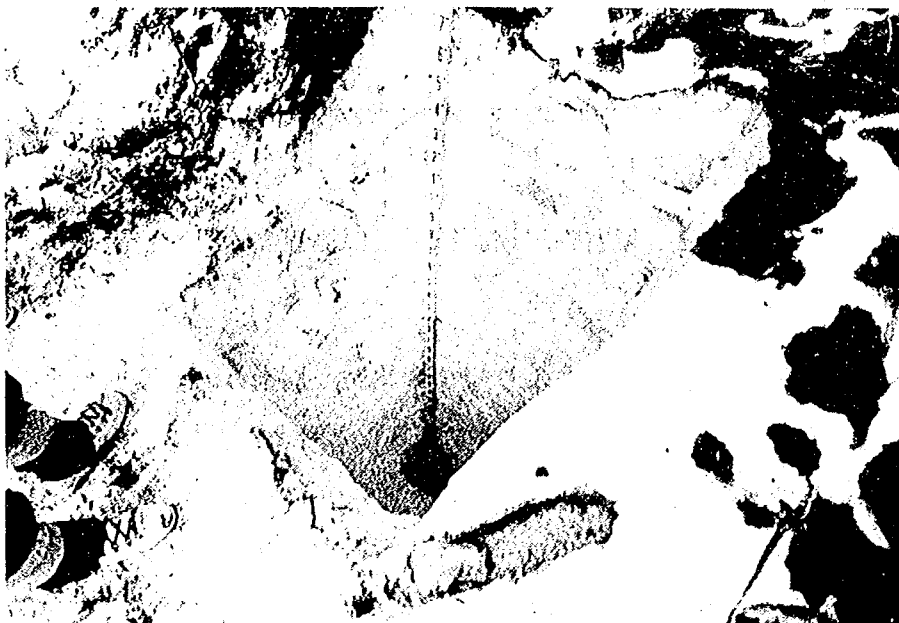
写真4-1 積雪物理観測状況（撮影月日 4.26）

また平均積雪密度については、発生約1ヶ月後の4月26日に行った積雪物理観測結果（写真4-1、図4-2）では、0.4～0.5g/cm<sup>3</sup>の範囲であった。しかし、この値は密度としては比較的高い値になってお

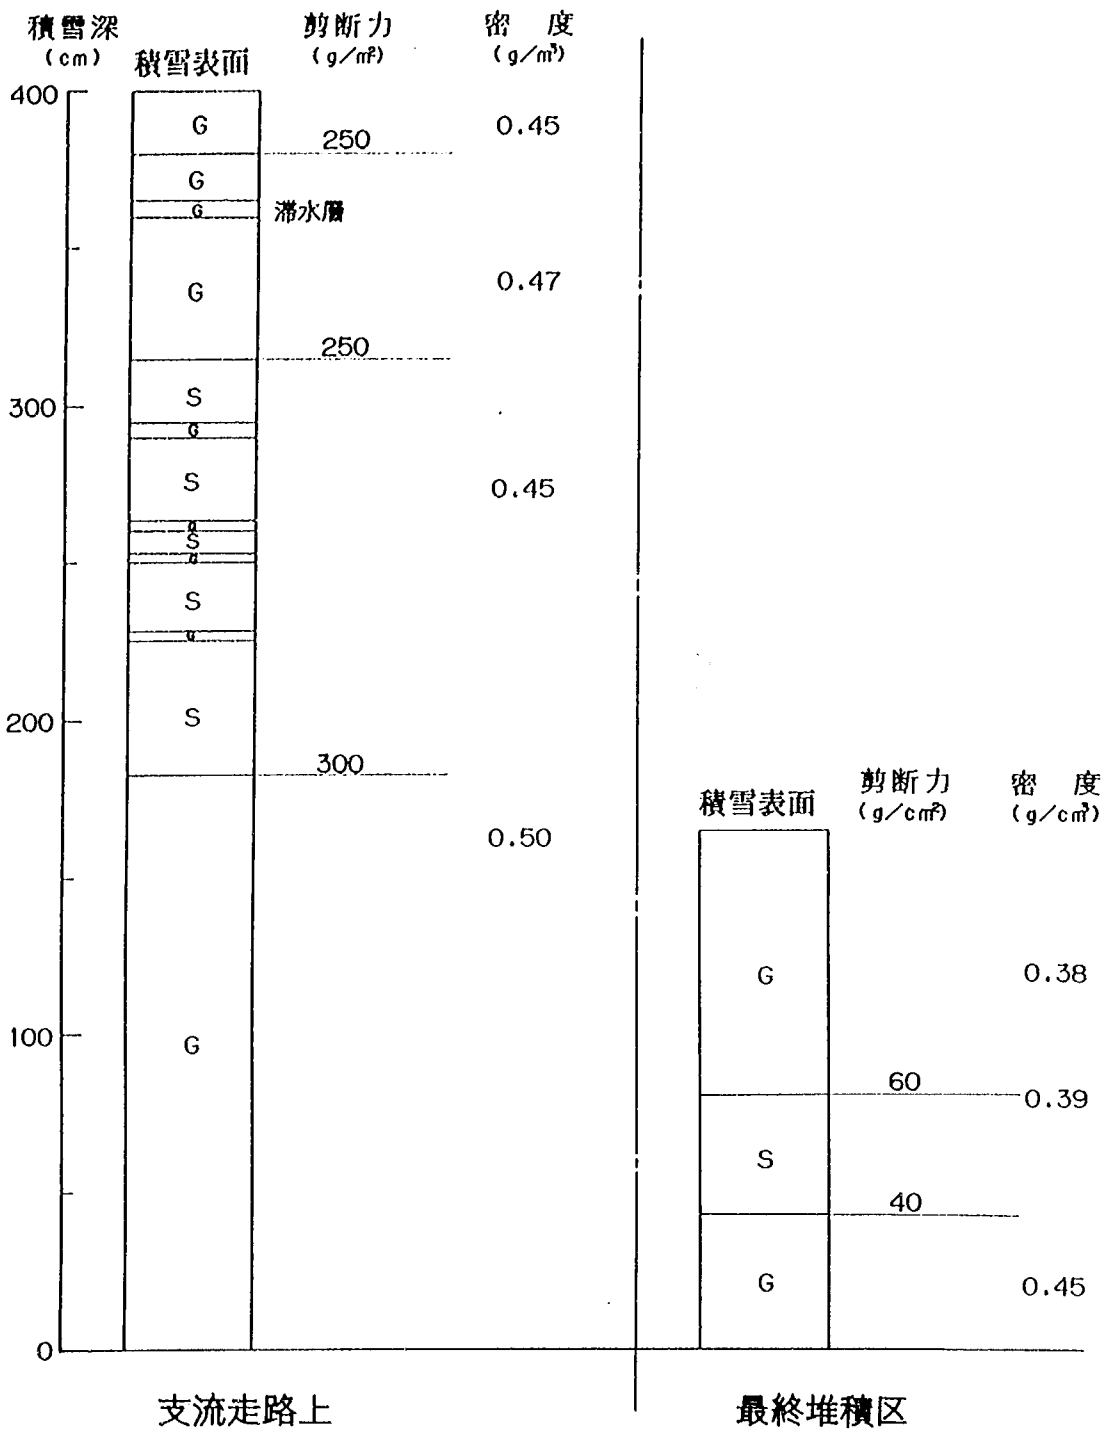
図4-2 積雪物理観測結果（観測日：4月26日）

り、発生時に比べると降雨や気温の上昇によりザラメ化が一層進み、密度が増加しているものと考えられるため、発生時にはもう少し軽い $0.4\text{g}/\text{cm}^3$ 程度であったと考えた。

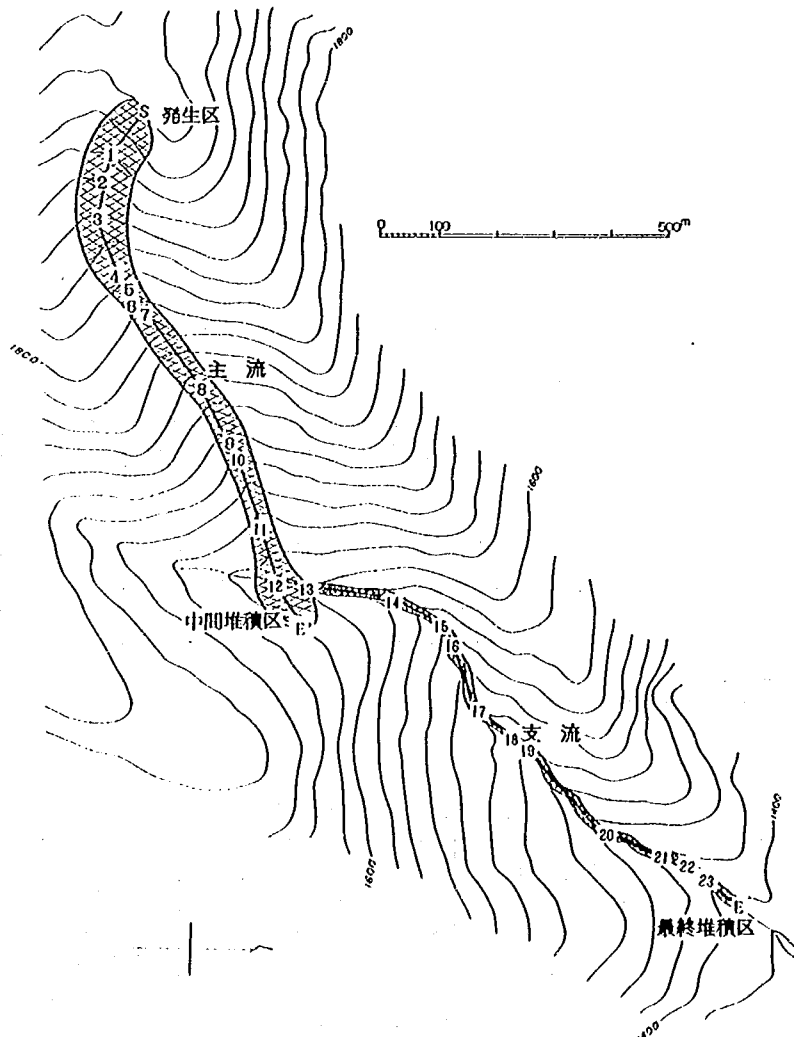
図4-3 シミュレーションに用いた雪崩経路と接点

今回発生した雪崩の速度について、雪崩を流体力学的に取り扱ったVoellmyの方程式を基にしたACCELLモデル(式4-5)によりシミュレーション解析を行った。また、今回の雪崩については主流、支流で式の係数を変えて計算を行った。支流走路については、雪面が削られた状況から剛体に近いものが流下したとも考えられたので、剛体モデルについても解析を行った。

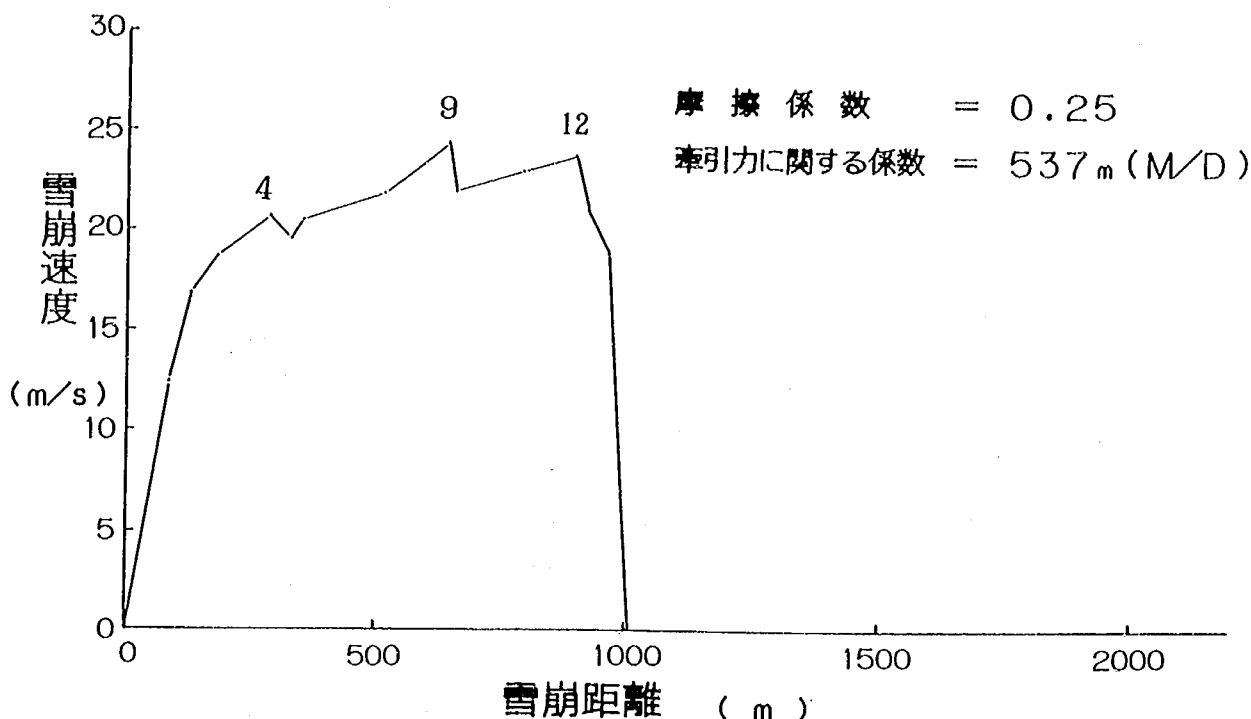
図4-4 ACCELLによる主流速度のシミュレーション結果  
(図中の数字は接点位置を示す)

主流については、寺本ら<sup>6)</sup>が柵口雪崩で用いた牽引力に関する係数 ( $M/D$ ) の値 ( $M/D$  の分布範囲の平均値  $537m$ ) を使用し、主流の堆積区で流れが止まるように動摩擦係数 ( $\mu$ ) を逆算して求めた。その結果  $\mu=0.25$  が得られ、これにより計算した結果をプロットすると図4-4になる。計算結果を見ると発生後の速度は急激に増加し、対岸の尾根付近 (図4-3の接点No. 3~4) で  $20m/s$  前後となり、以下わずかずつ速度を増しながら流下し、沢合流点付近 (接点No. 12) で急激に減速、停止している。また最大速度は接点No. 9の  $24.3m/s$  となっている。樹木の幹折れ被害を生じた接点No. 3付近では  $20m/s$  弱となっており、被害状況と考え合わせると妥当な速度範囲と思われる。

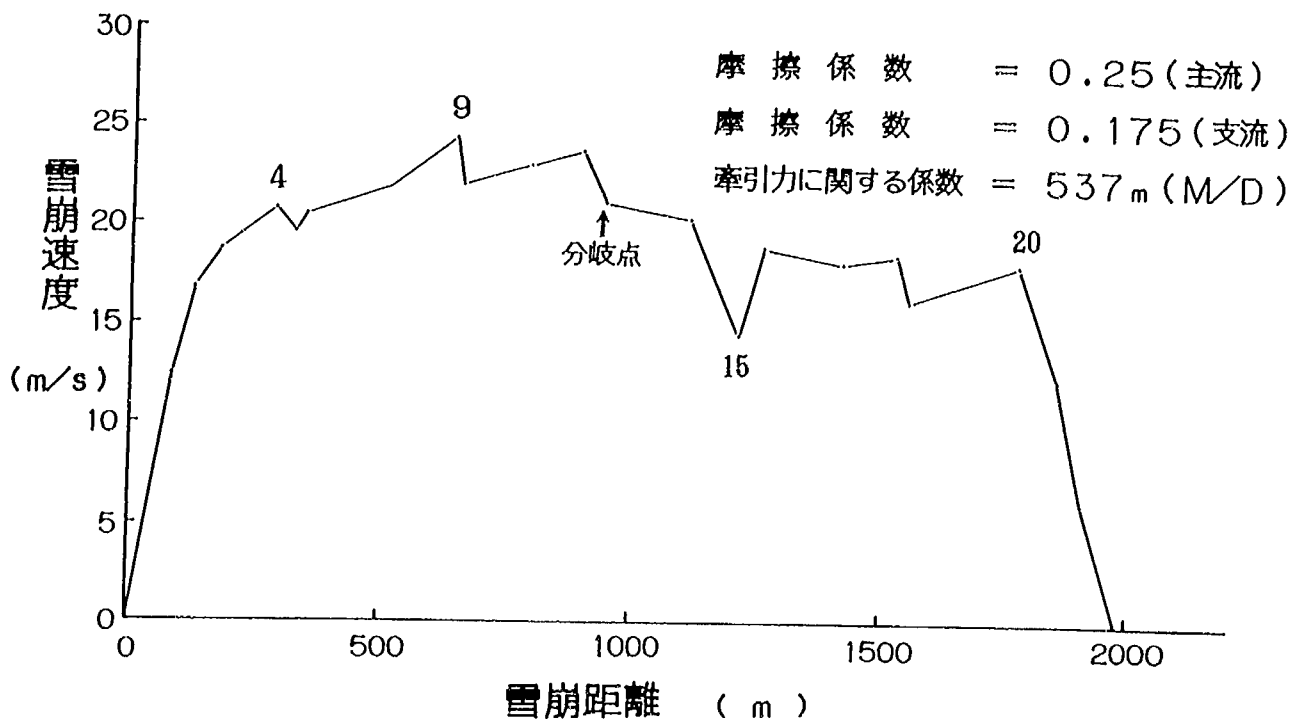
図4-5 ACCELLによる主流、支流速度のシミュレーション結果  
 (図中の数字は接点位置を示す)

支流については、主流で求めた分岐点での値 ( $20.98m/s$ ) を初速度として与え、 $M/D = 537m$  として支流の終端で速度が0になるような分岐点以降の動摩擦係数を逆算すると、主流の場合より小さい値  $0.175$  が求まった。これから支流は、主流より滑りやすい状況であったことが推定されたが、最大速度は  $18.9m/s$  で平均としても  $15m/s$  以上で流下し、最終堆積区前 (接点No. 20) で急激な減速をする結果となった (図4-5)。

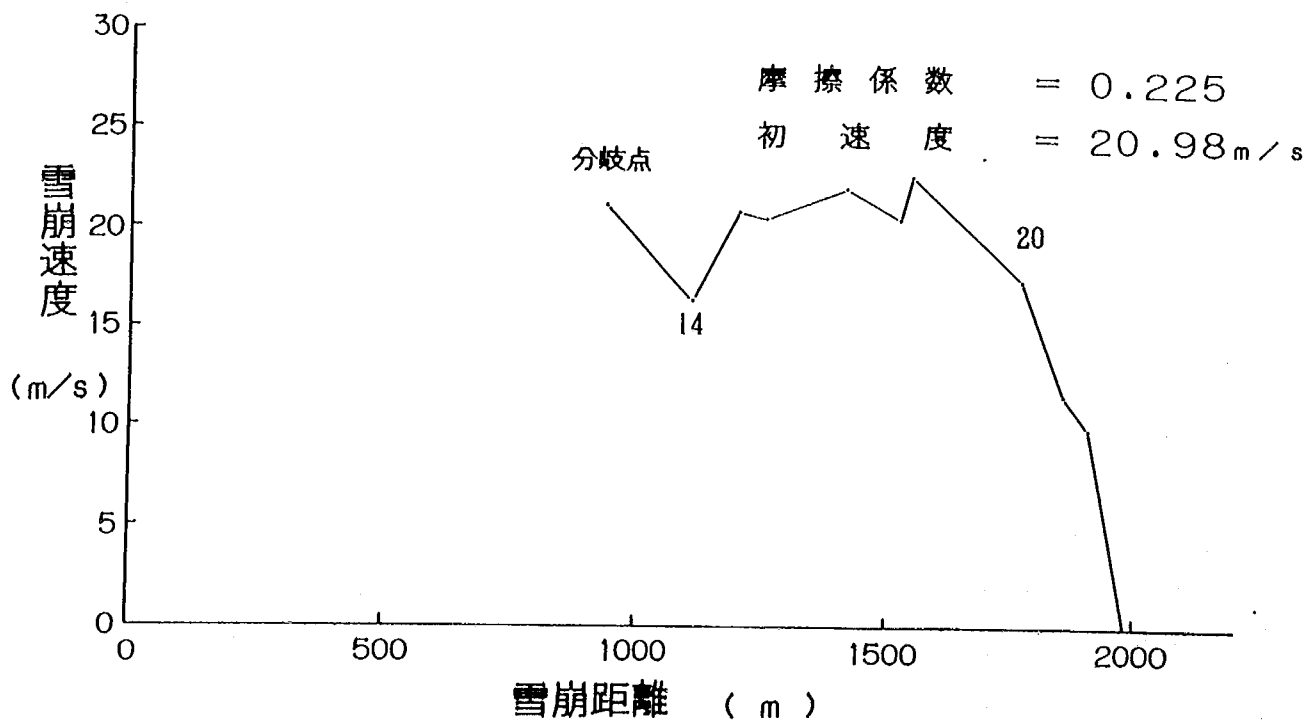
図4-6 剛体モデルによる支流走路のシミュレーション結果  
 (図中の数字は接点位置を示す)

前述したように支流部については、沢に沿って屈曲しながらブルドーザで押し分けたような溝を  $1km$  近くにもわたって形成し、かつ堆積物 (デブリ) がその溝の中におさまっていたことから、デブリが一塊となって滑ったとも考えらる。そこで、支流部分についてACCELLと同じ方法で剛体 (式4-6) として堆積区まで達する動摩擦係数を求めたところ  $0.225$  となった。速度分布 (図4-6) についてはACCELLとほぼ同じ傾向で  $20m/s$  程度の速度で流下し、最終堆積区前で急激に減速する結果となった。しか

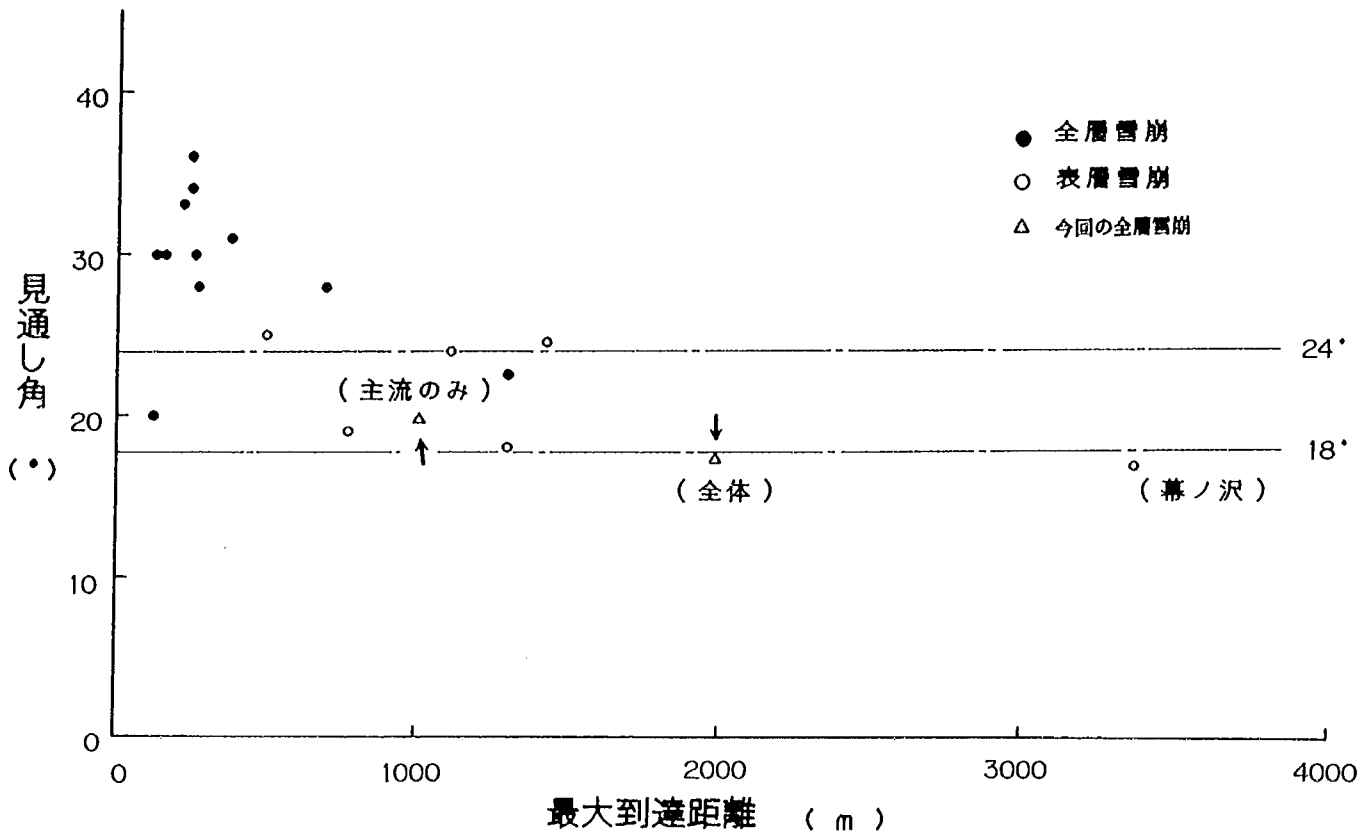
図4-7 見通し角と最大到達距離<sup>6)</sup>

図4-7は、和泉<sup>6)</sup>が全層、表層雪崩の実測値(18ケース)を用いて、見通し角と最大到達距離との関係を示した図に今回発生した全層雪崩をプロットしたものである。この図から、今回の雪崩は全層雪崩(表層と比べても)にしては最大到達距離が非常に長いことがわかる(見通し角も他に比べ極めて小さい)。

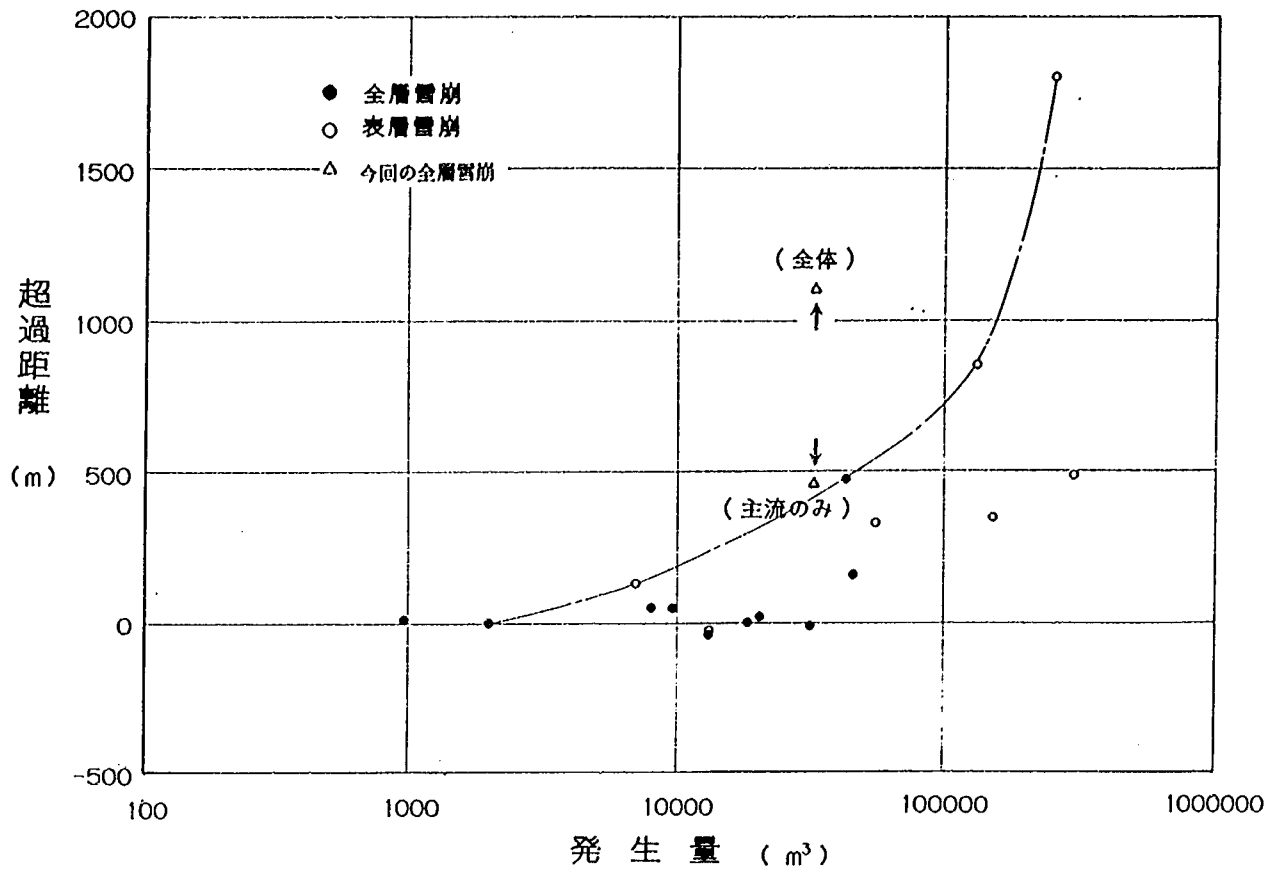
図4-8 超過距離と発生量の関係<sup>6)</sup>

さらに、式4-7<sup>6)</sup>により雪崩の超過距離を求めて比較をした結果、図4-8に示すように今回の雪崩による超過距離は主流のみが456m、全体で1,100mとなり、他の全層雪崩に比べ極めて長い稀なケースであった。
