## 大所川巨礫調査報告書

建設省土木研究所  
新潟試験所

本報告は、新潟県糸魚川市の姫川左支大所川流域における砂防施設計画区域の空中写真判読、現地での巨礫の堆積状況調査および粒径調査等に基づいて巨礫の洪水時安定度についてとりまとめたものである。

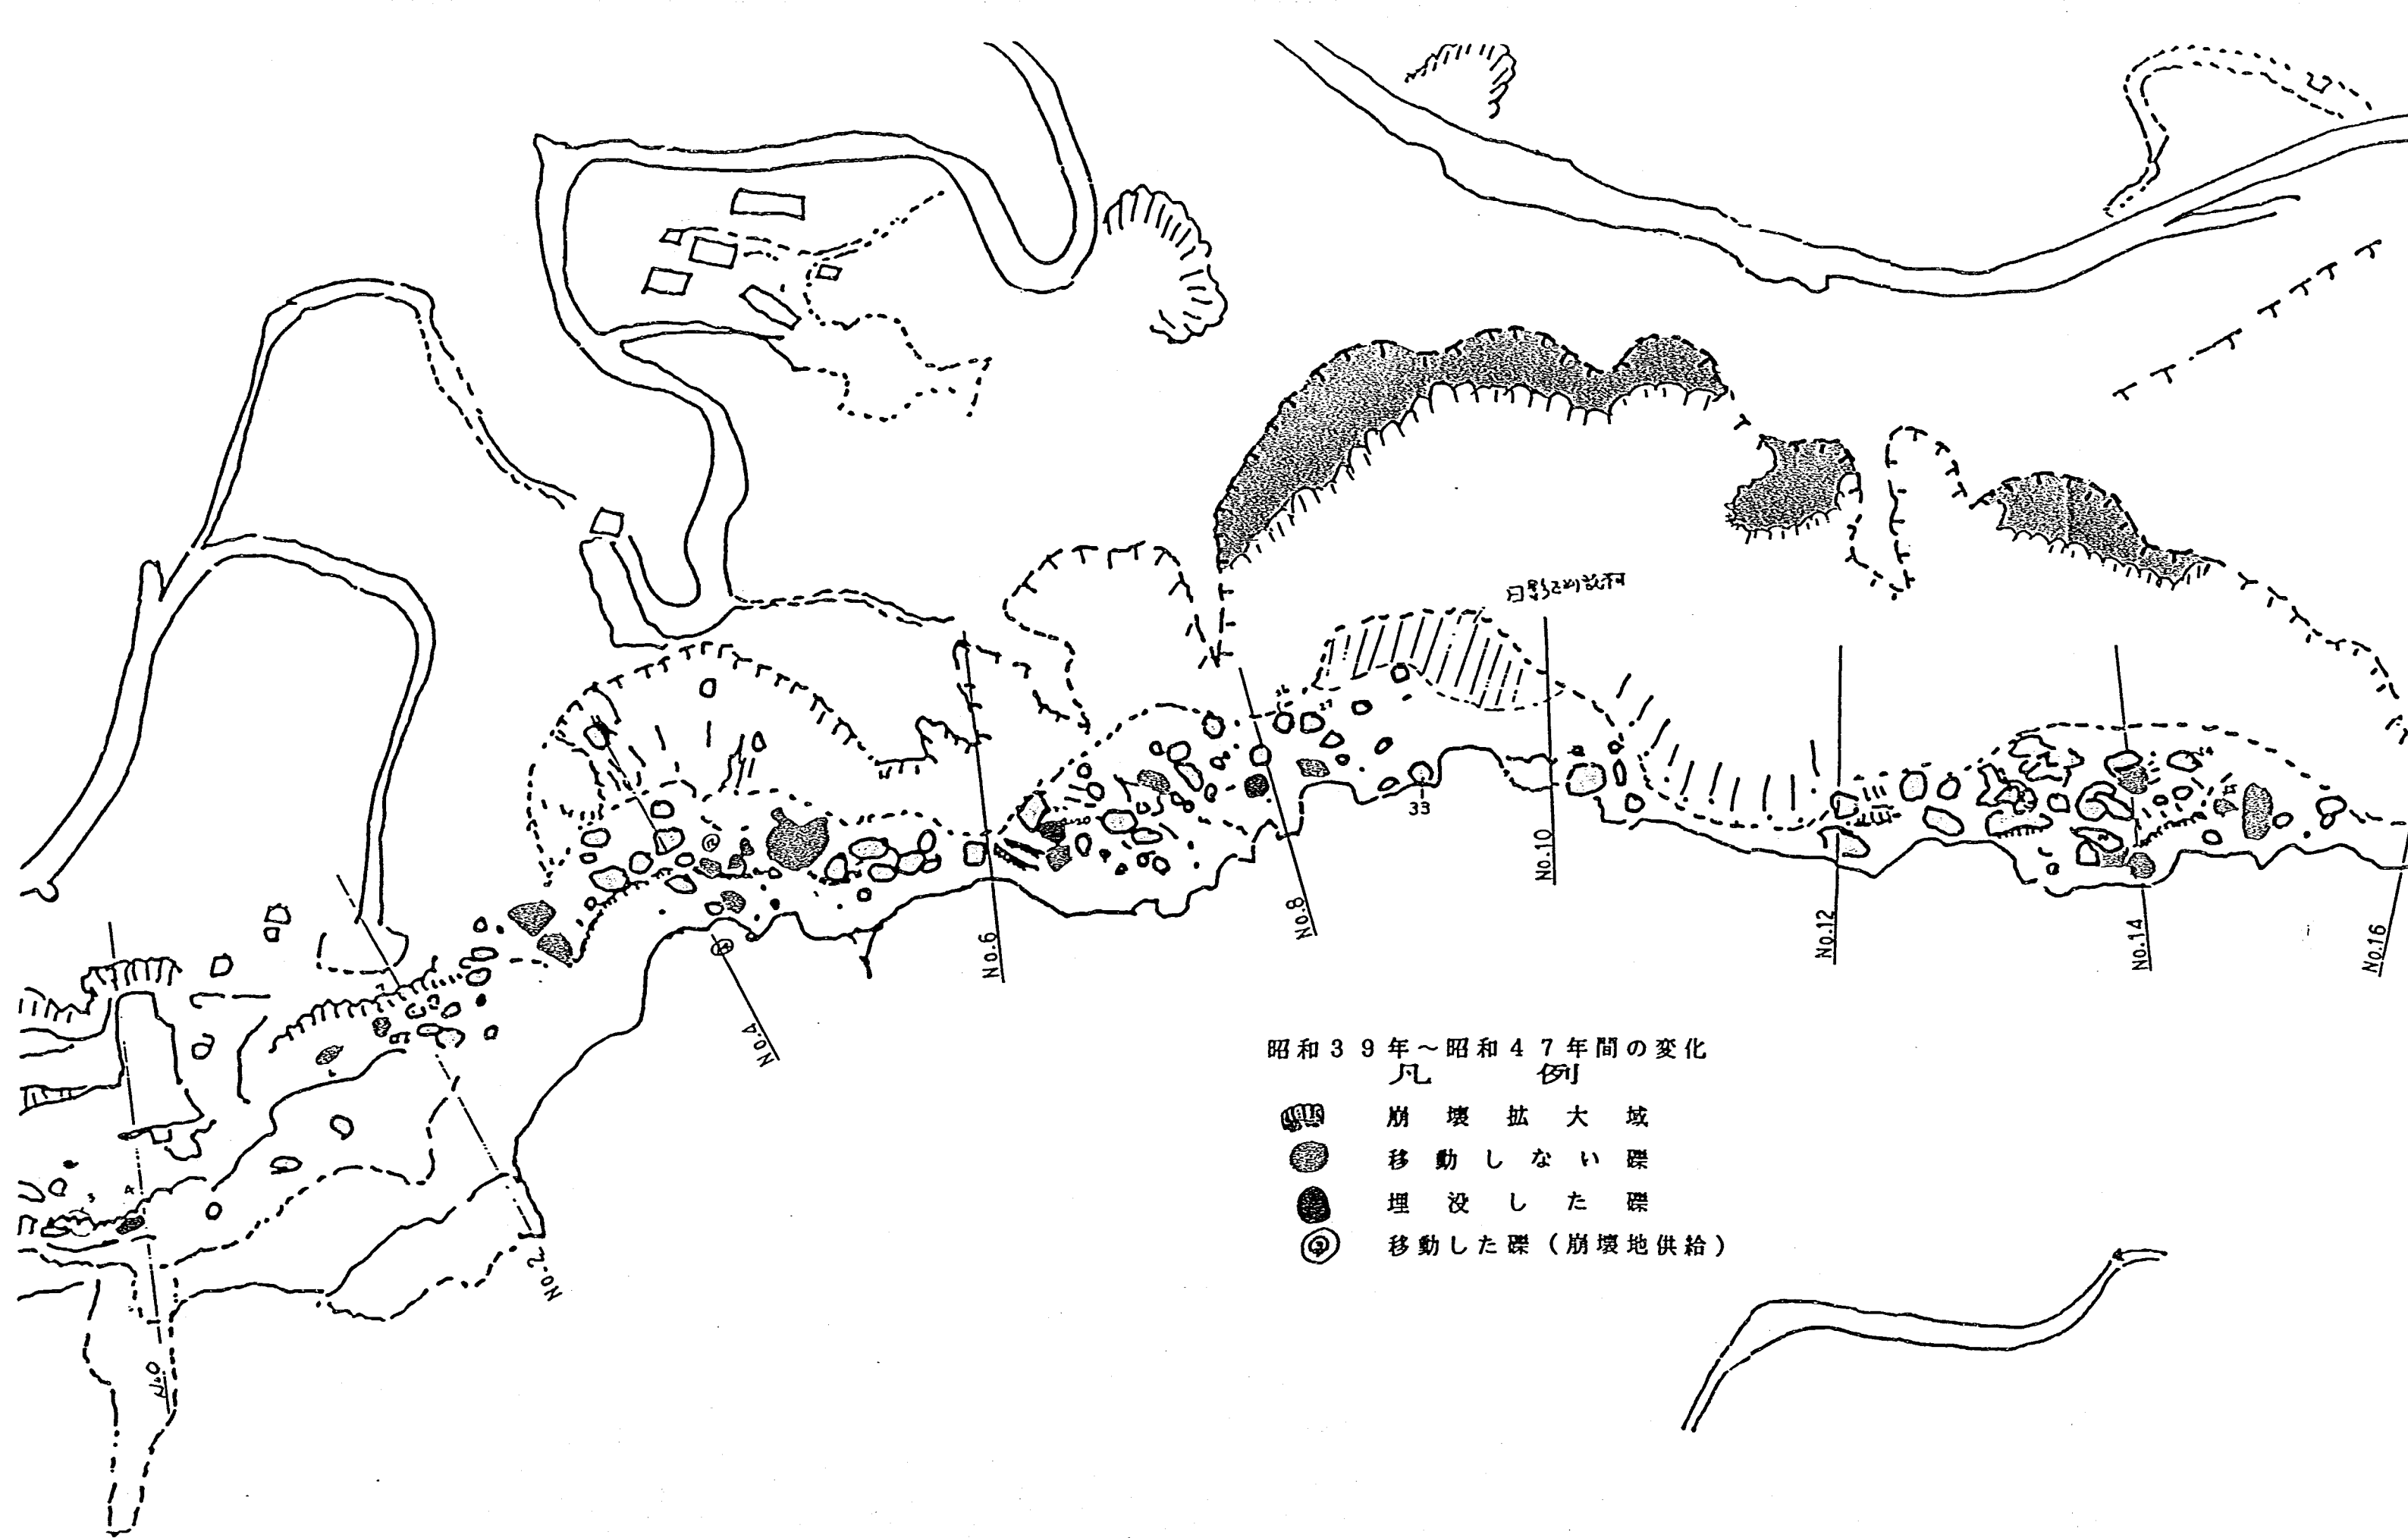
図-3.4 昭和47年撮影の空中写真判読結果

(3) 昭和47年撮影の写真 (図-3.4参照)

- この写真は、赤禿山大崩壊(昭和42年5月4日)、昭和44年の鉄砲水(昭和44年8月12日)、昭和46年の雨(最大日雨量178.7mm)を経験している。
- ・溪岸沿いに存在した県道が消失し、溪岸崩壊が拡大している。特に、測

点No 10～12は、昭和47年に近いころ崩壊したとみられ、河積を狭くしている。

- ・昭和39年から移動しない礫は、測点No 4～5、測点No 14～15の2ヶ所しか認められず、埋没礫も測点No 8付近の1ヶ所しかない。他は、新たに出現した礫である。
- ・測点No 18付近では、上流から土砂供給がみられるが、巨礫は認められない（上流域からの巨礫供給はない）。
- ・大所1号ダムが完成し、堆砂が認められる。
- ・新しい県道工事がほぼ完成している。
- ・地すべり地を横断する送電線鉄塔の残骸が認められる。

以上を要約すると、新規出現礫は上流から供給されたのではなく、溪岸崩壊によって供給されたものと判断される。

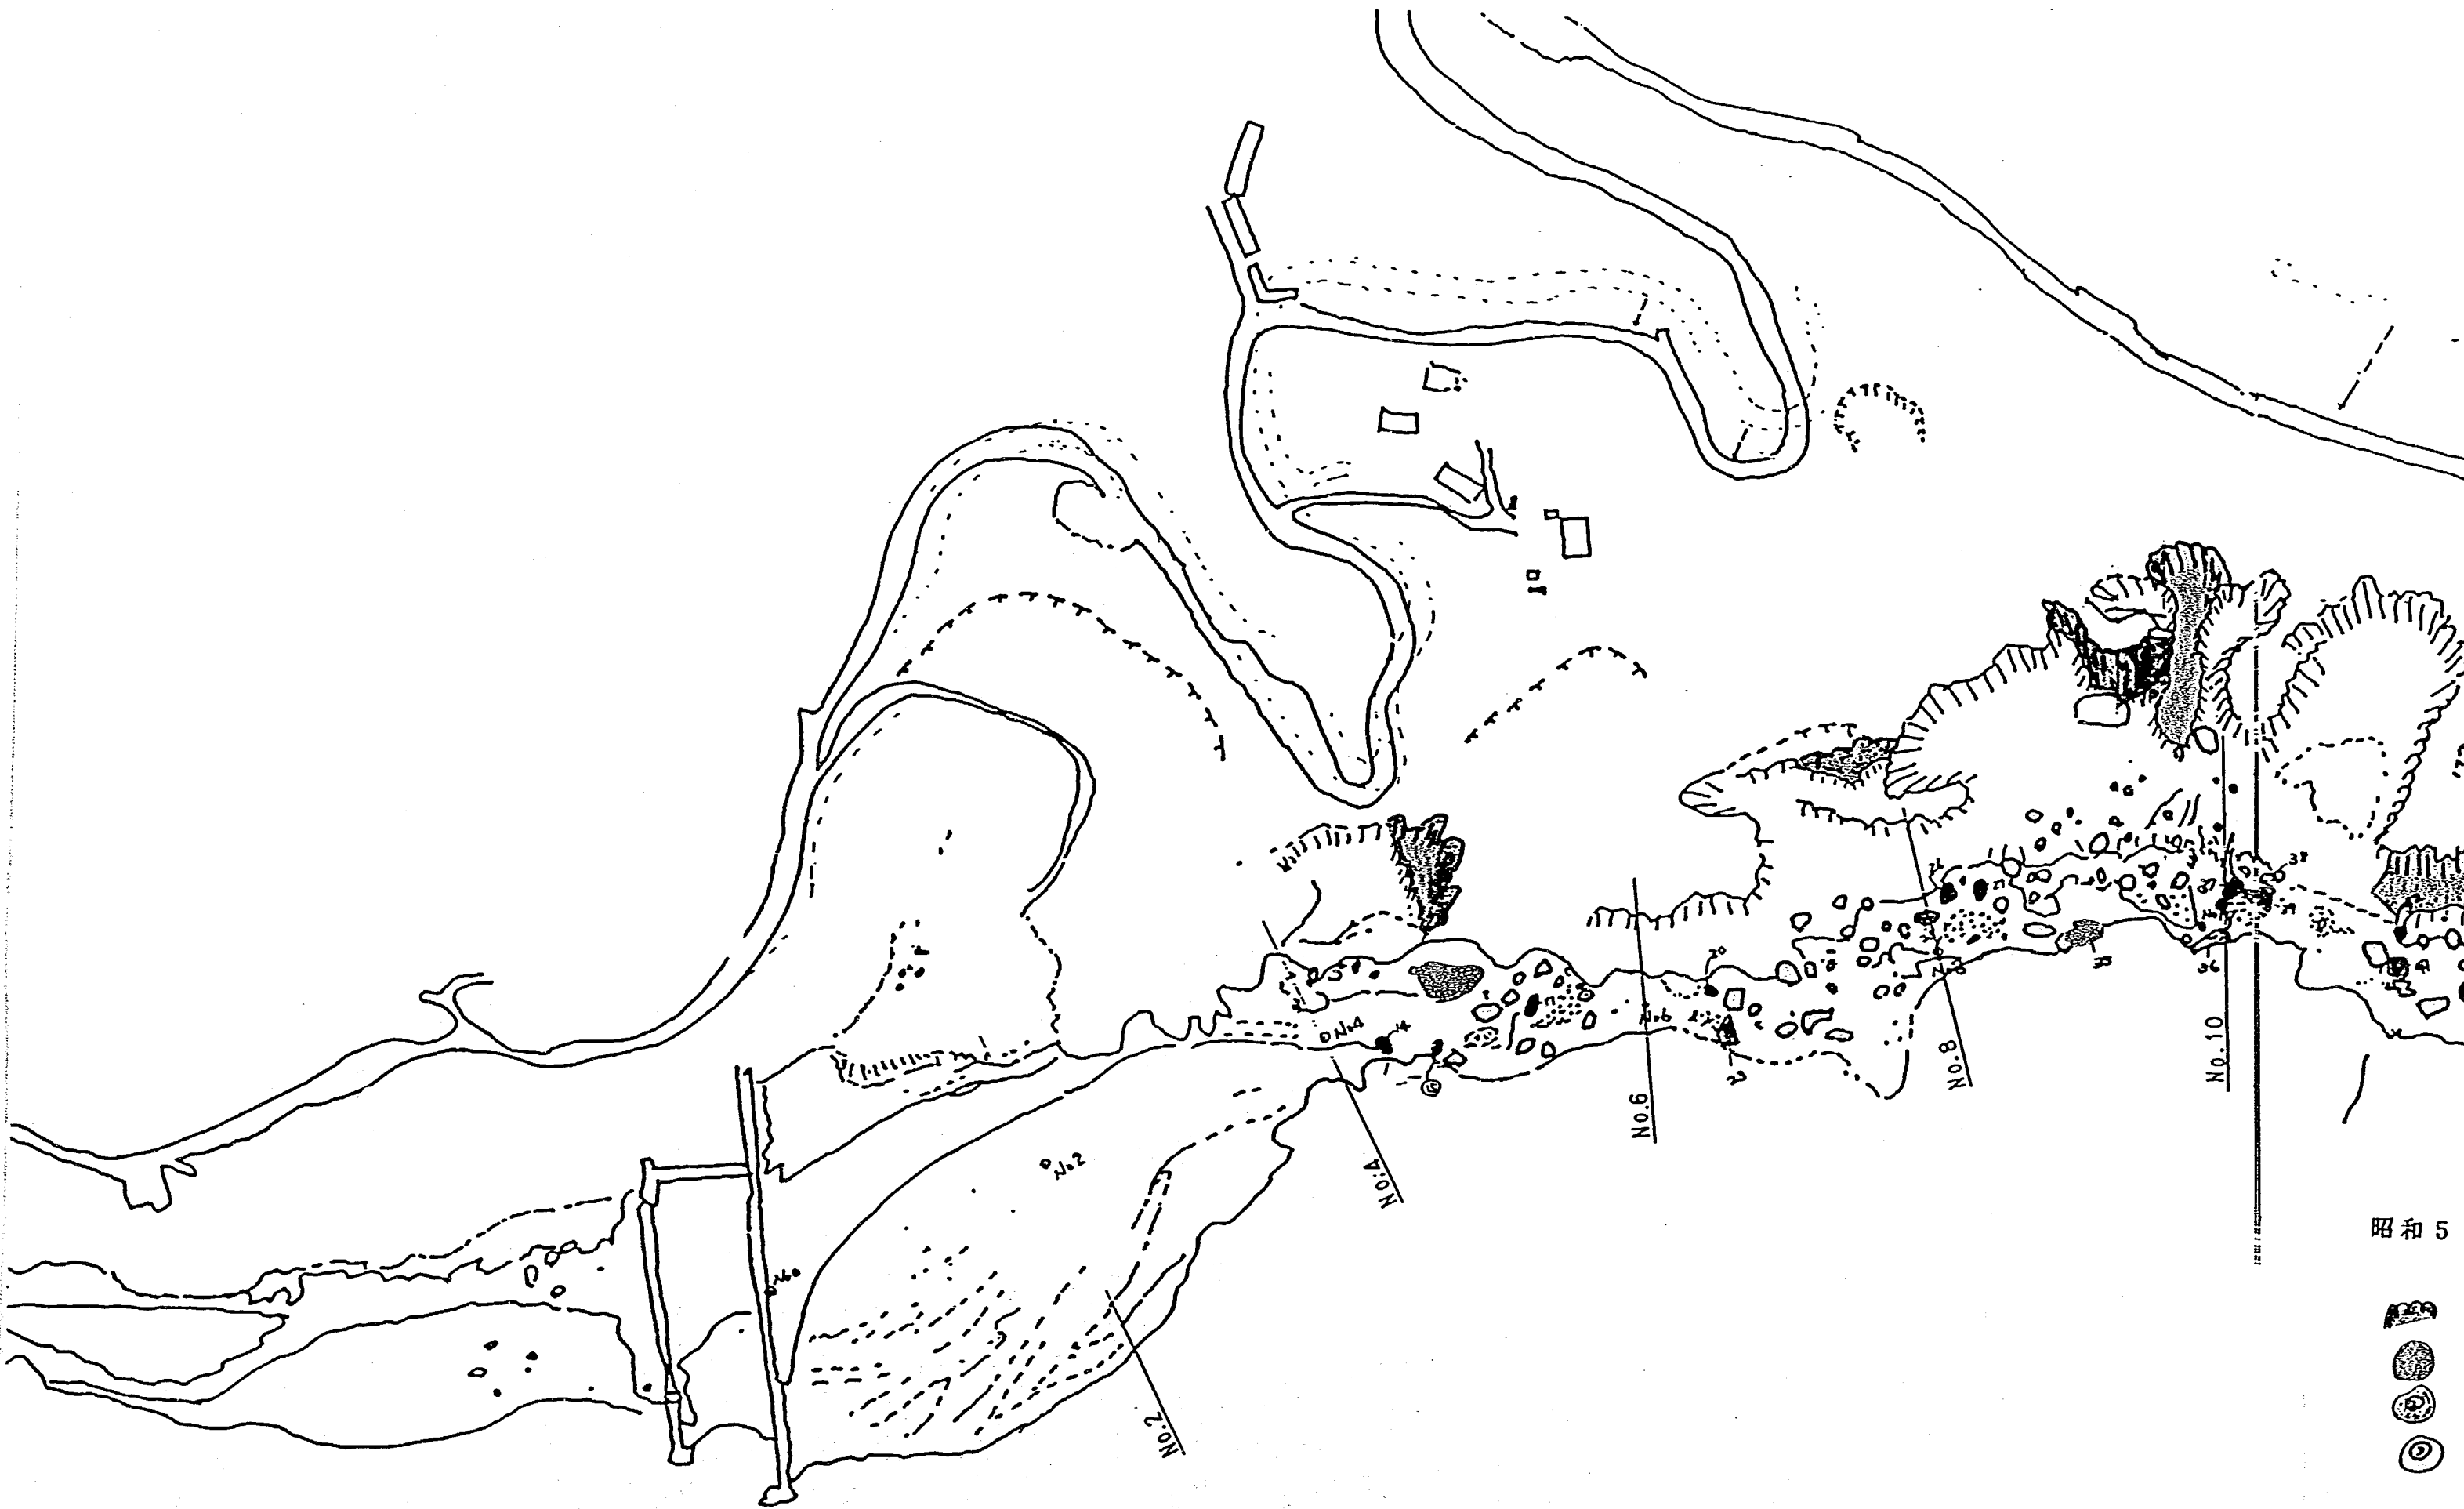
図-3.6 昭和58年撮影の空中写真判読結果

#### (5) 昭和58年撮影の写真（図-3.6参照）

- ・新規崩壊地のやや下流域に新規礫が多い傾向にある。
- ・左岸沿いに昭和34年撮影の写真で判読した巨礫が認められるようになり、河床低下が進行したと考えられる。
- ・測点No 18付近は、アーマコート状を呈すが巨礫が認められない。
- ・河床勾配の変換点（測点No 5）では、局所洗掘が認められる。
- ・昭和51年撮影の写真に比較し巨礫の量が減少した。
