土木研究所資料

1992年5月4日 白馬大雪溪の大雪崩について

建設省土木研究所
急傾斜地崩壊研究室
新潟試験所

ISSN 0386-5878
土木研究所資料第3181号
平成5年3月 (1993)

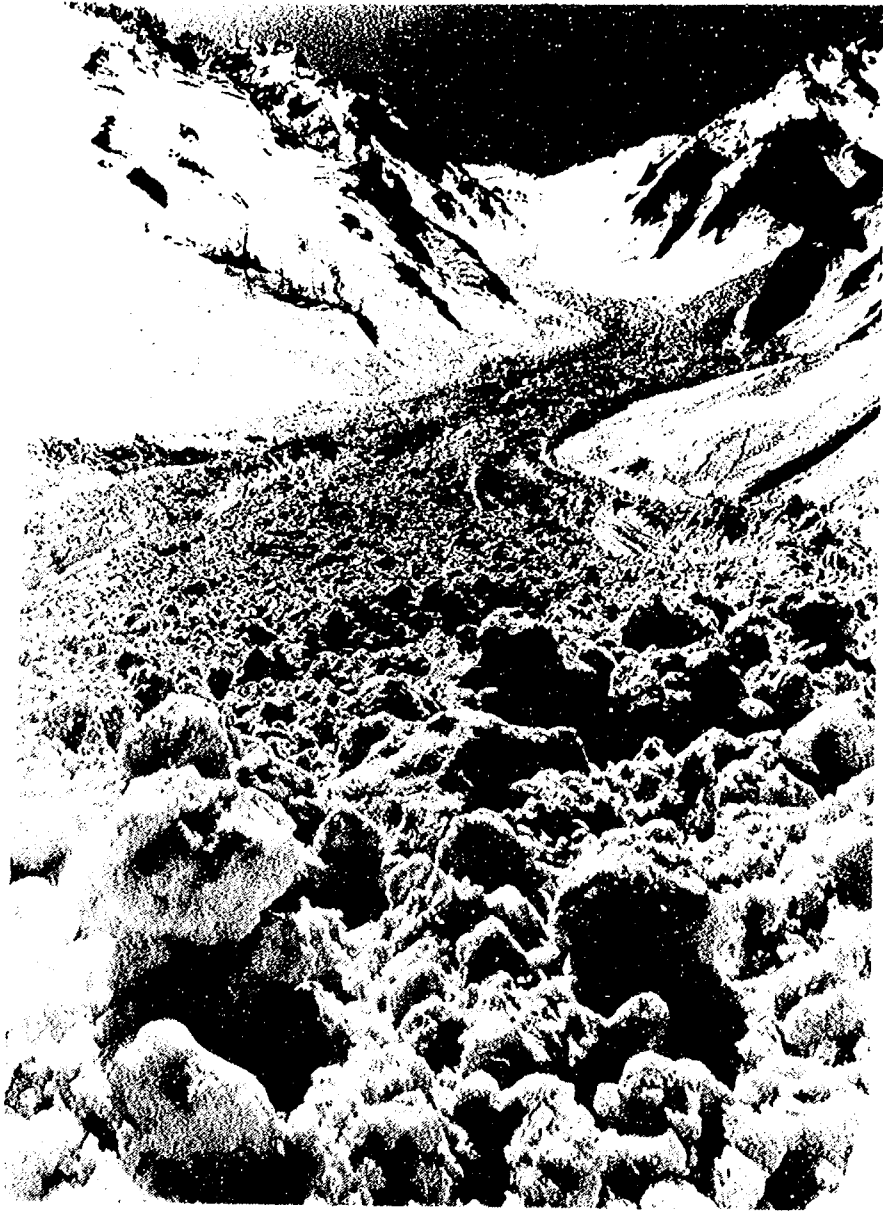
写真-1 堆積区 (No. 7~8付近) より発生区方向 (5月6日 藤森秀彦氏撮影)
稜線上の大規模な雪庇と発生区の複数の破断面が見える。また、デブリは大きな雪塊の集合である。

雪崩の発生地点は前述のとおり、白馬岳と杓子岳間の稜線付近である。空中写真①および写真-1から雪崩は面発生表層雪崩であり、その発生区内には雪崩の発生痕跡と考えられる複数の破断線があり、それらは稜線直下(A)、遷急線をなす勾配変化部(C)および両者の中間(B)の大きく3つに区分される。

空中写真および写真-1から稜線には巨大な雪庇が観察される。山小屋や樹木の大きさなどから、雪庇の高さは5~10m程度と推定された。破断線(A)はこの直下にあり、雪庇の崩落をきっかけとして雪崩が発生した可能性がある。空中写真には雪庇の背後(西側)に多数の開口亀裂が観察され、雪庇が不安定な状態にあることを伺わせる。

破断線(A)は総延長約230m、高さ2~4mと推定される。このうち北側のものは雪庇の影で空中写真からは判読が困難であったが、南側は明瞭に判読されている(高さ2m程度)。破断線(A)と(B)の間には(A)から発生したと思われる雪崩のデブリが長さ140m、幅60m程度にわたって観察される。破断線(B)は総延長約245mで高さ3~5mと推定される。(B)は地上写真からは明瞭に確認されるが、空中写真からは一部不明瞭な部分も存在している。破断線(C)は連続性が明瞭で総延長約300m、高さ2~4mと推定される。(C)のうち左岸側のカギ形の破断線は頂部がシャープではなく、雪庇のように見える。また、(C)の下部には流下部底面、側面に多数のカギ形の破断線が存在している。このような状況は標高2,220m地点までつづいている。なお、この地点から下流にはデブリの堆積が生じており、破断線(A)からこの地点の範囲を発生区と推定した。

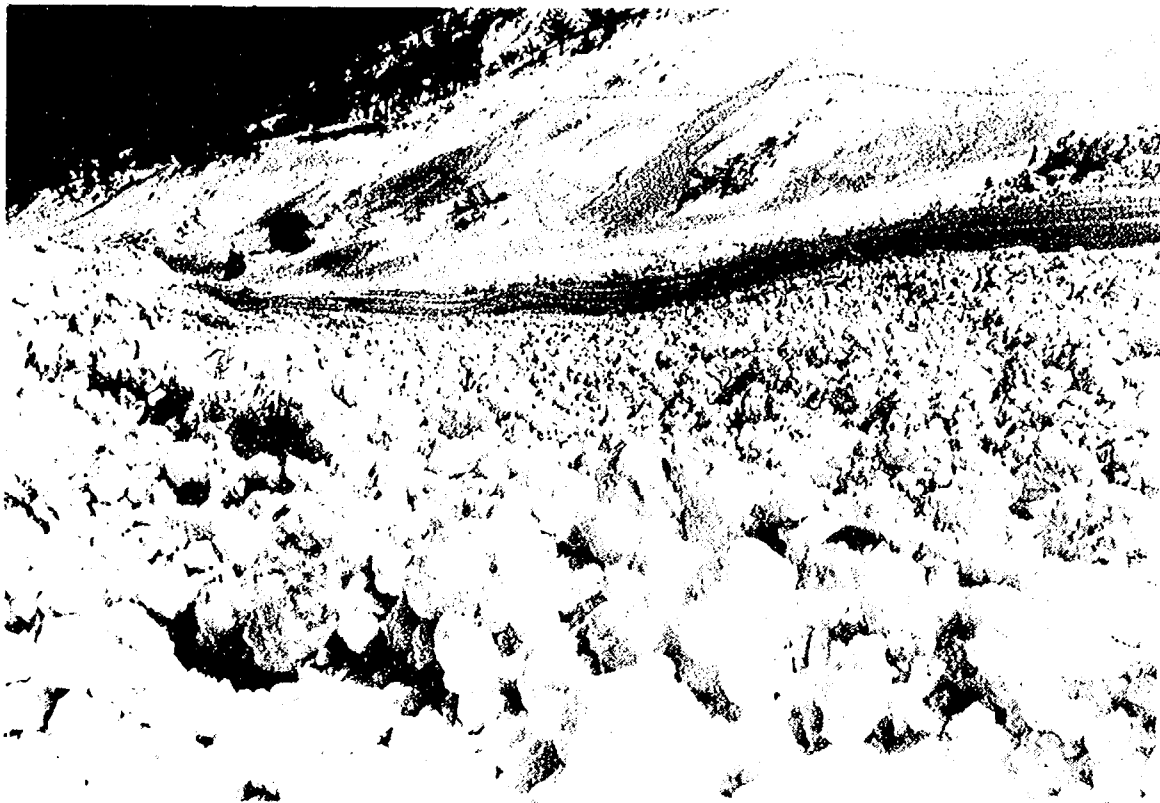
写真-2 右岸側に形成された侵食崖（雪堤）とデブリ（5月6日藤森秀彦氏撮影）
壁面には雪面に平行な走痕が見られる。大きな雪塊は小さな雪塊が凝集している。

また、測線No.12からNo.5付近にまでブルドーザによって押し通ったような深さ数m（最大で4~5m程度）の侵食崖（雪堤）が延長約800mにわたって、主に右岸側に形成されている（写真-2）。雪塊の集合からなるデブリがその壁面によって分けられた流路内に堆積している。ただし、デブリは常に連続して堆積しているわけではなく、堆積末端付近には流下路内ではあってもデブリがとぎれた部分もある。壁面には雪面に平行な走痕が筋状に形成されている（写真-2）。それより下流には周囲の雪面よりも盛り上がりデブリが堆積しており、垂直に近いデブリ側面に積雪層構造または走痕を残した部分もある（写真-3）ことから、雪崩の前進にともなって押し出され、取り込まれた部分もあると思われる。また、デブリがとぎれた部分から流下方向を見た写真-4を見ると、流下跡底面は固く滑らかで、その上をデブリが滑って来て止まったように見える。

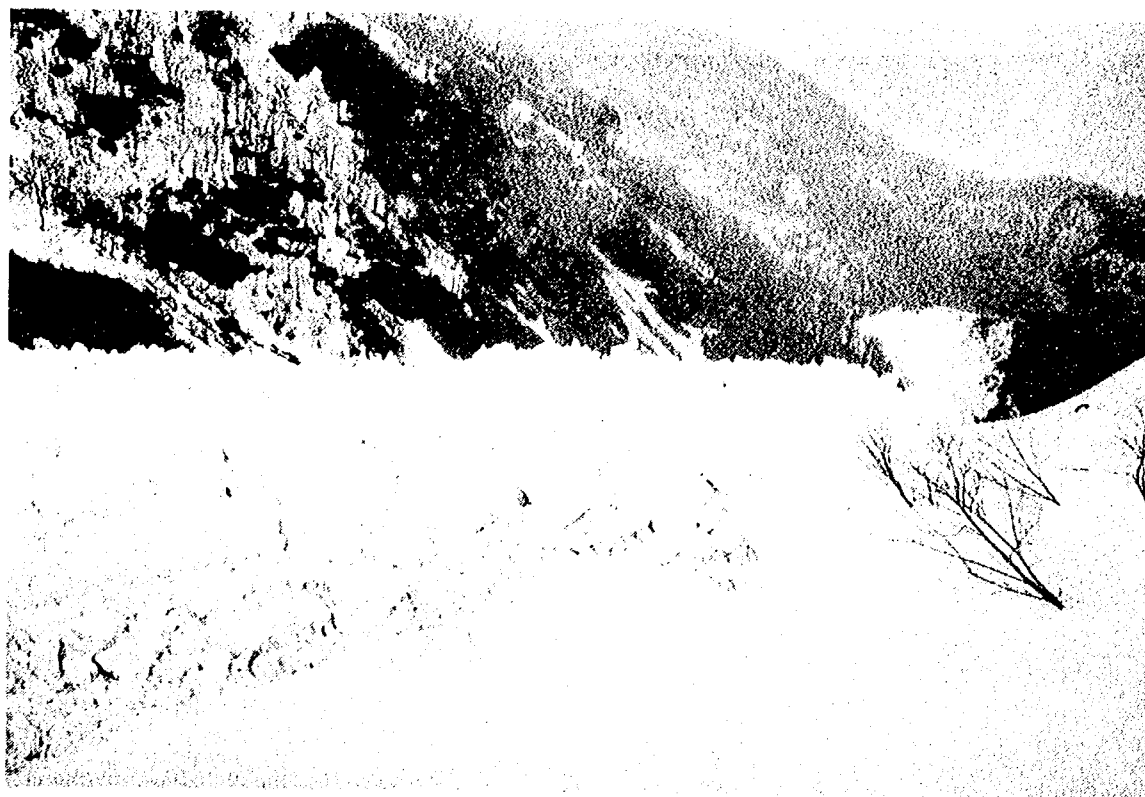
写真-3 末端No.2～3付近のデブリ（5月4日山田暉治氏撮影）
側面に積雪層構造が見える。写真は下流方向へ撮影されている。

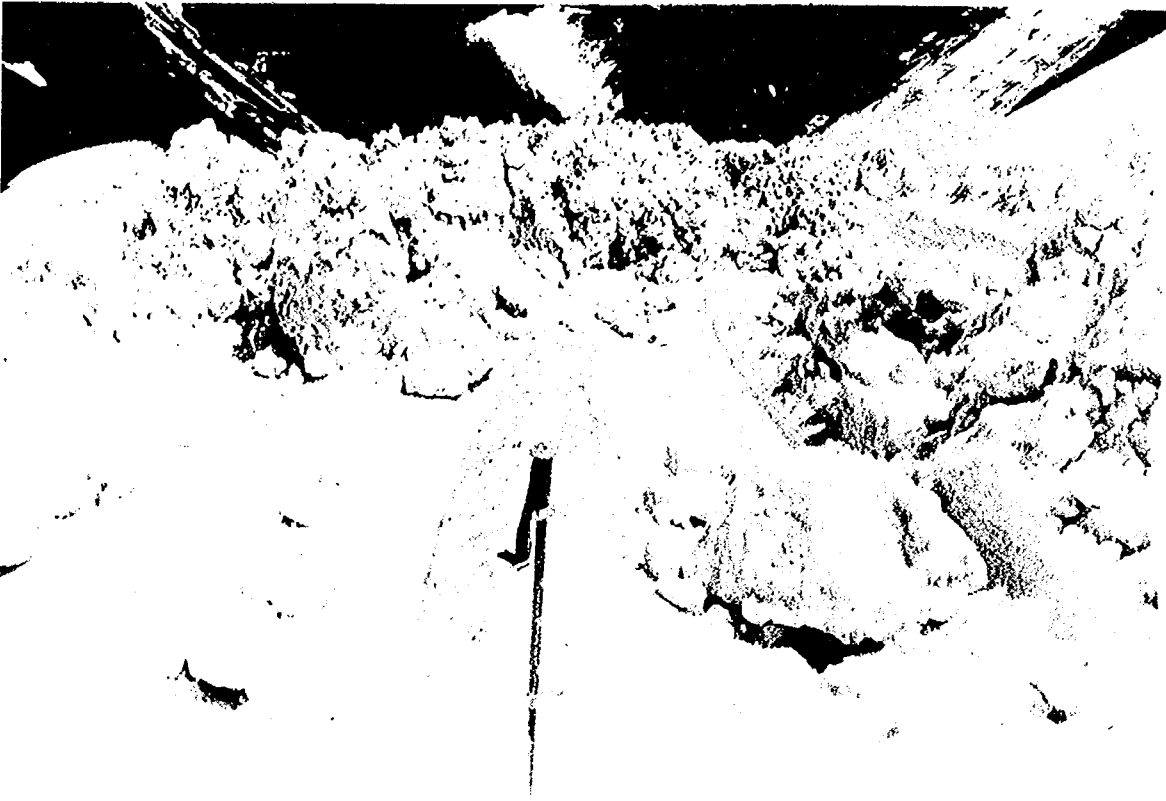
写真-4 雪崩により圧雪状態となった走路底面と雪塊（5月6日藤森秀彦氏撮影）

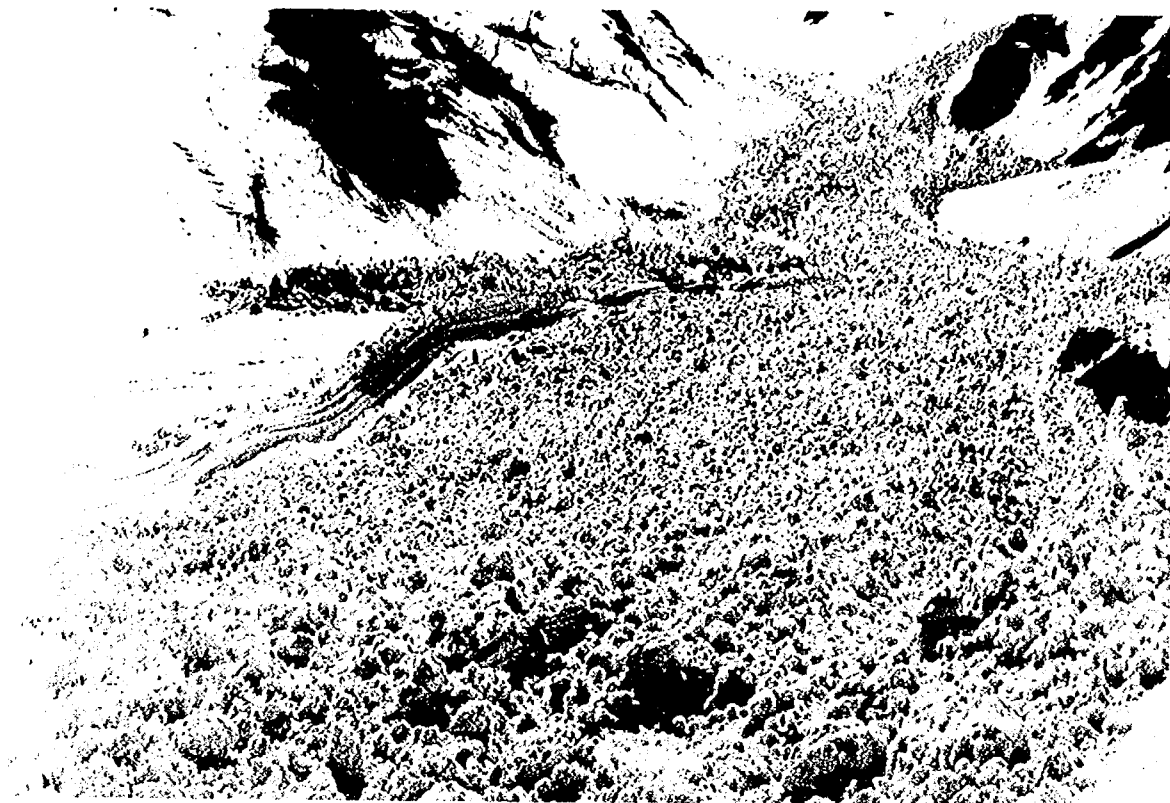
写真-10 浸食崖と堆積状況
左側のデブリは本雪崩以前のもの
